摘要

本計畫主要針對八掌溪流域上游集水區內之崩塌地、土石流潛勢溪流與野溪、道路以及坡地水土保持，進行整體治理規劃。經由流域現況調查、資料統計分析，研擬治理對策以抑制砂石崩塌及下移，減低災害的發生，提供爾後治山防災及治理中、長期計畫之參考。

本計畫集水區位於嘉義縣竹崎鄉東側，包括茄苳溪與驛馬溪，分別發源於水社寮與奮起湖，合流後為八掌溪往西流入台灣海峽，平均坡降分別為 1/8 與 1/11。地質主要由南莊層、桂竹林層與卓蘭層組成，並有崙後、鹿窟及水社寮斷層通過。區內高程 900 公尺以上皆為林班地，以 159 甲及 169 縣道為主要道路，並有 9 條土石潛勢溪流。

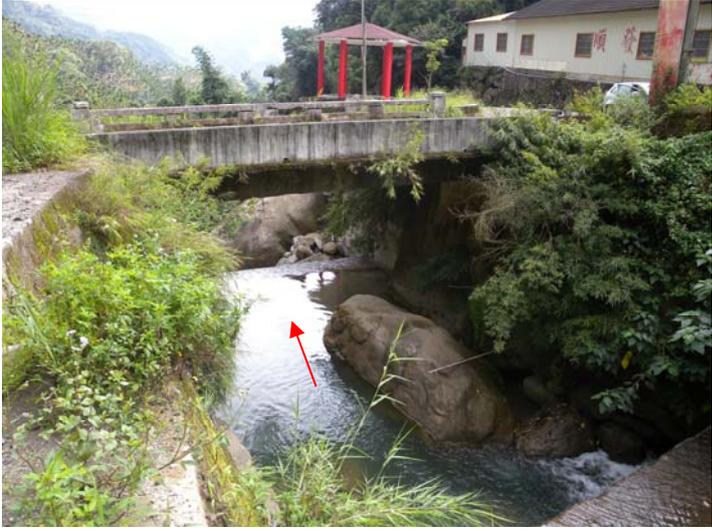
<p>位置：培英橋</p> <p>現況：上游四條土石流潛勢溪流於培英橋匯流，</p> <p>(圖 2-11之點位 1)</p> <p>拍攝日期：980727</p>

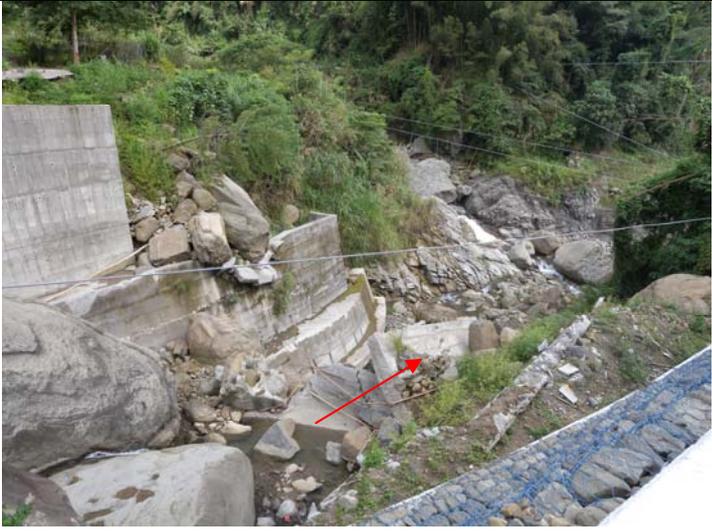
<p>位置：培英橋下游</p> <p>現況：上游溪流土石冲刷下移，匯流處(培英橋)下游護岸冲刷損壞。</p> <p>(圖 2-11之點位 2)</p> <p>拍攝日期：980727</p>

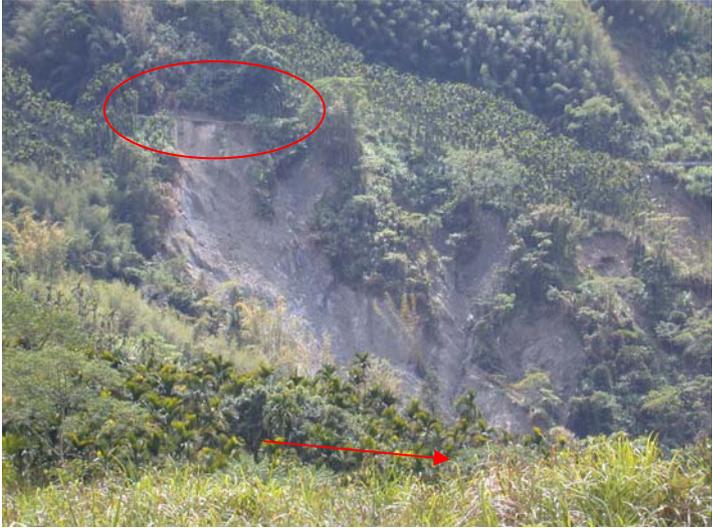
<p>位置：茄苳溪主流中游</p> <p>現況：溪流兩岸邊坡有零星崩塌，造成 159 甲道路下邊坡損壞影響通行。</p> <p>(圖 2-11之點位 3)</p> <p>拍攝日期：980213</p>

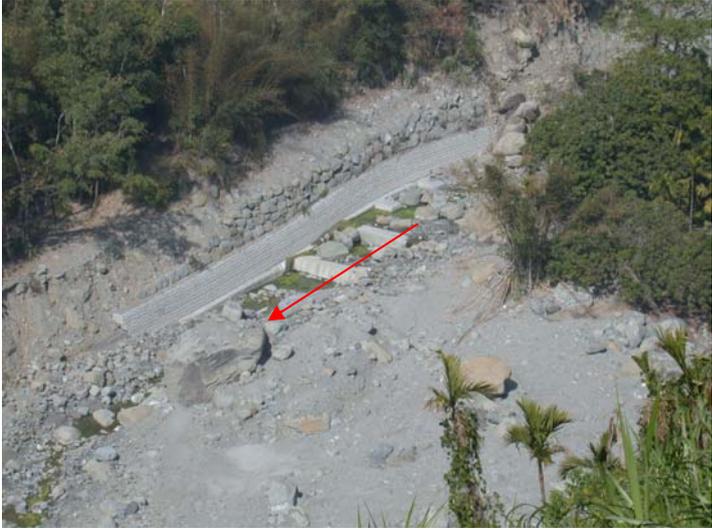
<p>位置：茄苳溪主流中游</p> <p>現況：有多處砌石護岸與河床穩定工程，土砂多淤積於溪流凹岸處。</p> <p>(圖 2-11之點位 4)</p> <p>拍攝日期：980122</p>

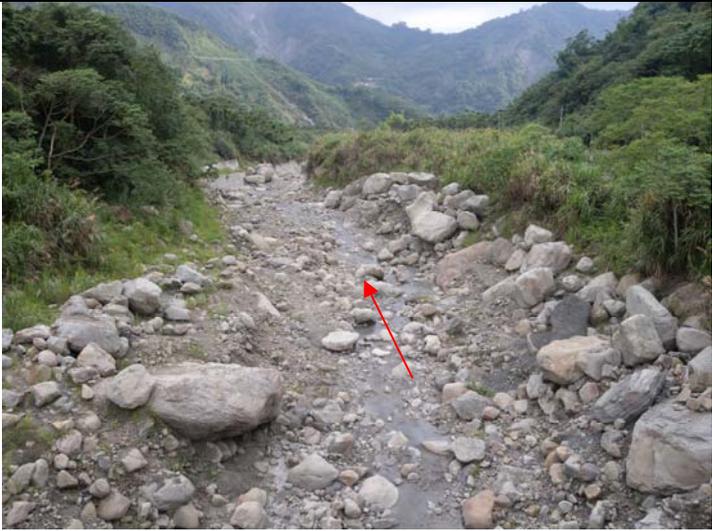
<p>位置：潛勢溪流嘉縣 DF018 下游</p> <p>現況：潛勢溪流嘉縣 DF018 於濁水溪橋下游至茄苳溪匯流處溪床土石明顯堆積。</p> <p>(圖 2-11之點位 5)</p> <p>拍攝日期：980727</p>

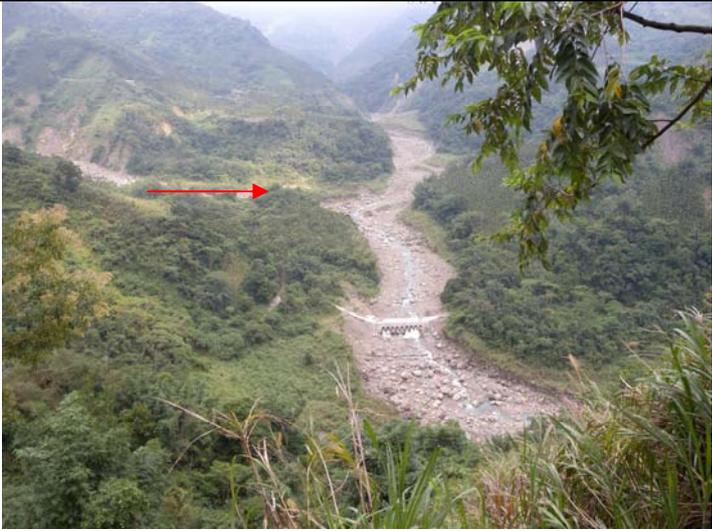
<p>位置：茄苳溪主流下游匯流處</p> <p>現況：與驛馬溪匯流處，計畫集水區集水區出口，溪床坡降平緩，土石明顯堆積。</p> <p>(圖 2-11之點位 6)</p> <p>拍攝日期：980727</p>

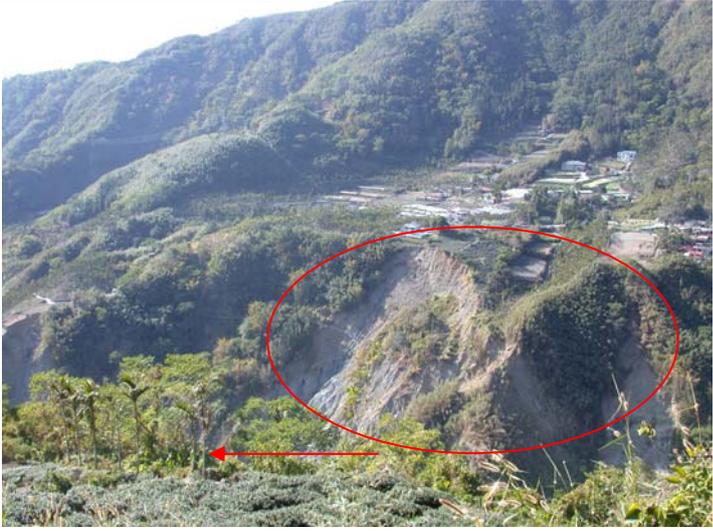
<p>位置：光華村柑仔宅聚落旁</p> <p>現況：驛馬溪右岸凹岸處在柑仔宅聚落綠野仙蹤民宿後方有新增一崩塌地 970621-11。</p> <p>(圖 2-12之點位 1)</p> <p>拍攝日期：980213</p>

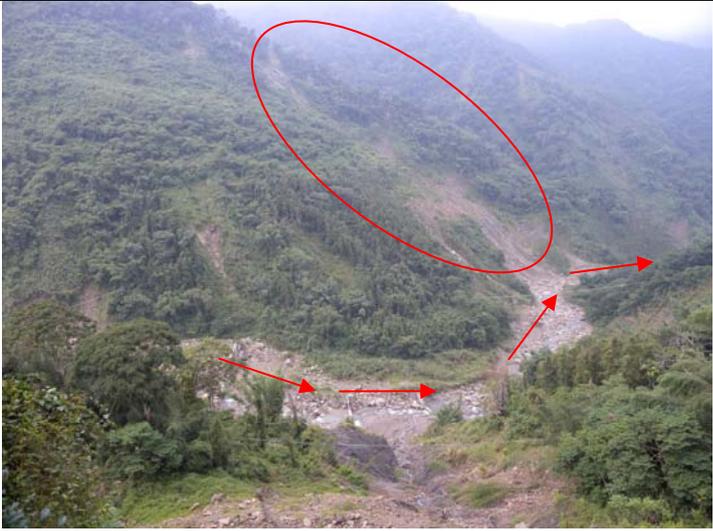
<p>位置：驛馬溪與野溪 L2 匯流處。</p> <p>現況：驛馬溪左岸凹岸處在天仁茶園後方，即野溪 L2 出口旁有新增一崩塌地 970621-14。</p> <p>(圖 2-12之點位 2)</p> <p>拍攝日期：980727</p>

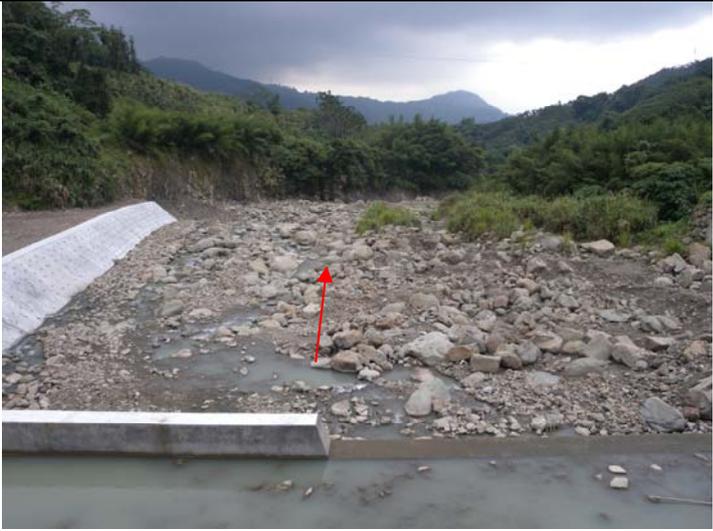
<p>位置：仁世橋段</p> <p>現況：土石堆積，溪床抬高造成流心不穩。</p> <p>(圖 2-12之點位 3)</p> <p>拍攝日期：980727</p>

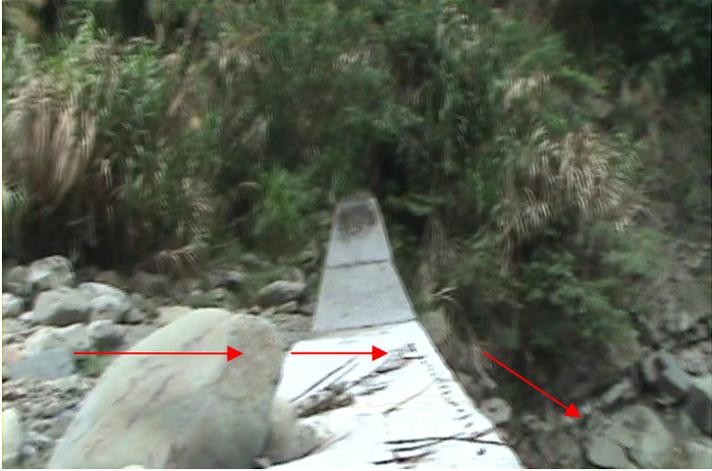
<p>位置：仁世橋下游</p> <p>現況：主流中游段既有防砂壩造成上游溪床抬高，壩體下方因跌水造成淘刷。</p> <p>(圖 2-12之點位 4)</p> <p>拍攝日期：980525</p>

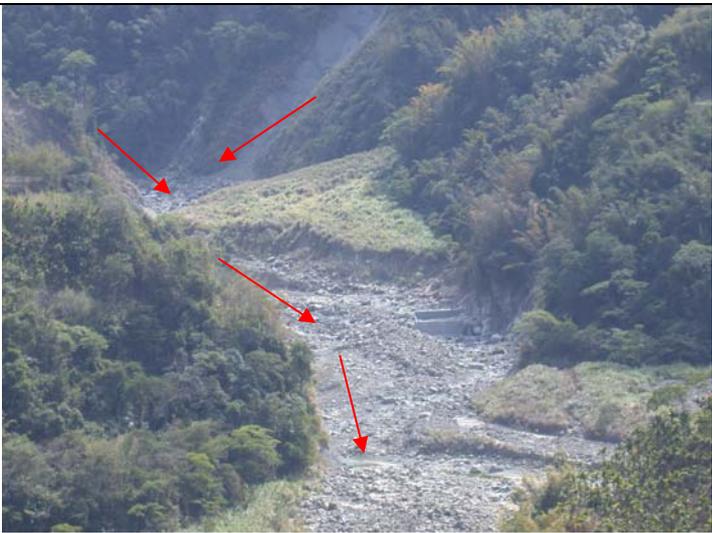
<p>位置：與野溪 L4 匯流處</p> <p>現況：匯流處坡降減緩，土砂堆積情形明顯。</p> <p>(圖 2-12之點位 5)</p> <p>拍攝日期：980213</p>

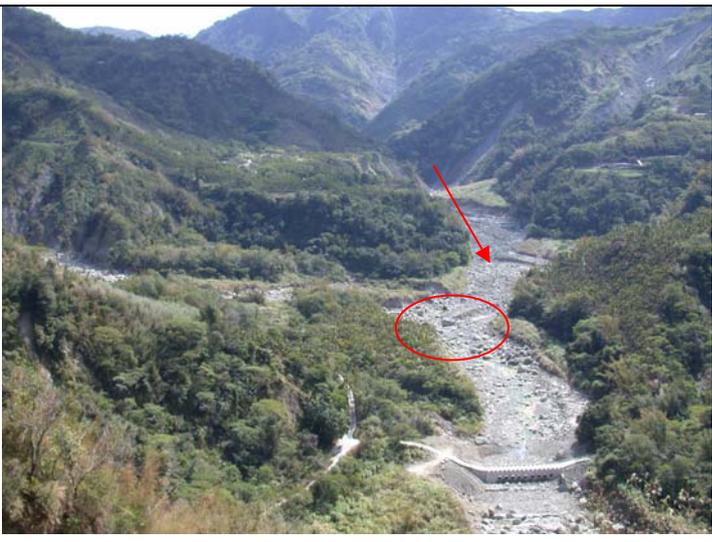
<p>位置：驛馬溪與茄苳溪匯流出口</p> <p>現況：與茄苳溪匯流處，計畫集水區集水區出口，溪床坡降平緩，土砂堆積，兩岸植生茂密多為混淆林。</p> <p>(圖 2-12之點位 6)</p> <p>拍攝日期：980213</p>

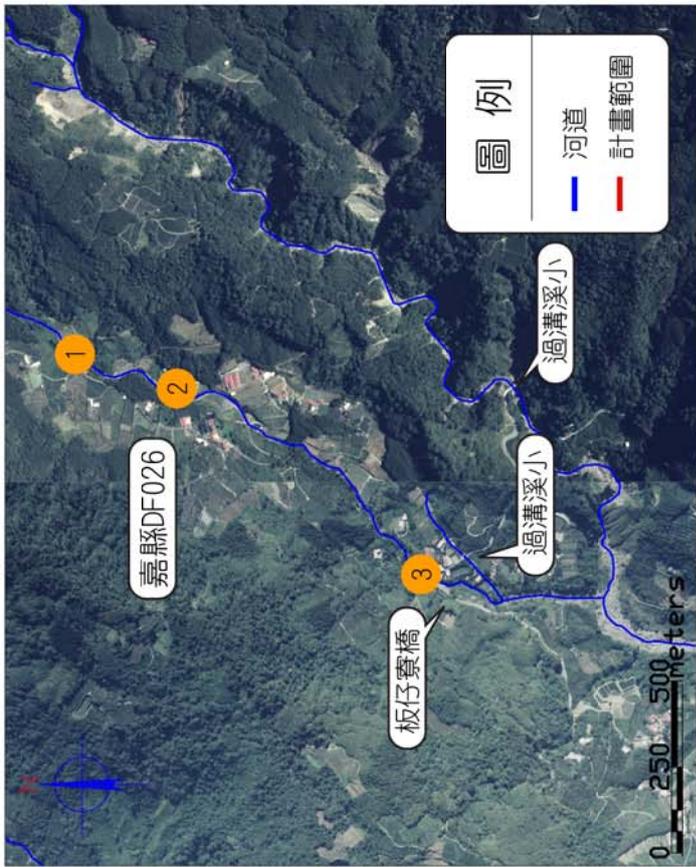
圖3-5 嘉縣 DF026 溪流分段位置圖

總長度約為 2,103 公尺，標高由 1,180 公尺降為 834 公尺，落差 346 公尺，集水面積約為 204 公頃，溪流分段位置標示見圖 3-5、圖 3-6 所示。本溪流目前歸類為低潛勢土石流潛勢溪流，由於保全對象眾多，雖然已設有護岸及固床工等設施，經現況調查發現溪流呈沖刷情形，流速過快導致兩岸土石下移，中游左岸民宅豪大雨來時有溢淹情形，且下游水泥護岸有遭大石撞擊損壞，護岸基腳亦有遭淘刷情形，溪流現況如圖 3-7 所示。

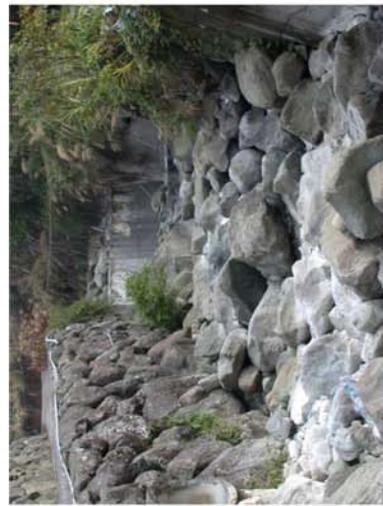
點位(1)說明：既有砌石護岸未損壞，溪床土石有冲刷下移傾向。拍攝日期：971229

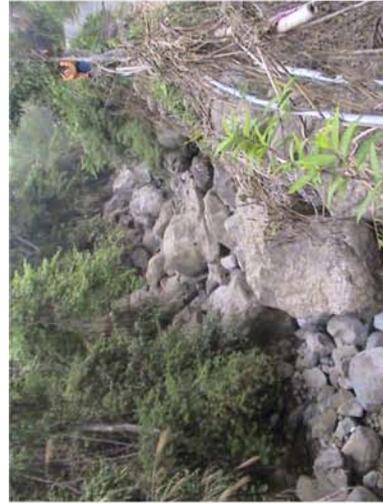
點位(2)說明：兩岸土石崩落於溪床，河段有冲刷狀況，規劃溪流整治工程。拍攝日期971229

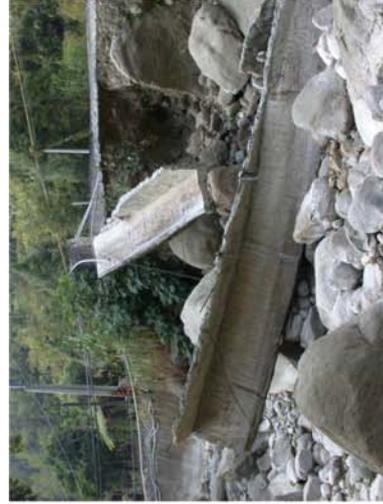
點位(3)說明：護岸損壞崩落，土石有冲刷下移傾向，規劃護岸修復工程。拍攝日期：971229

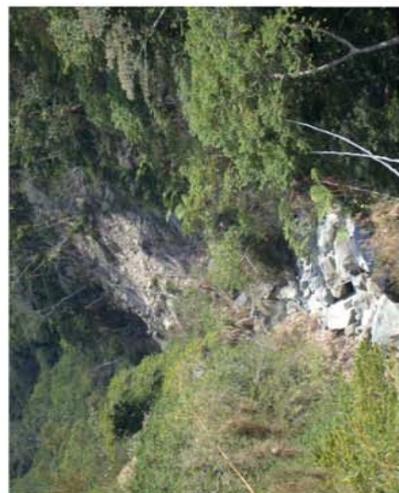
點位(1)說明：土砂來源豐富，河道內土石堆積。
拍攝日期：980213

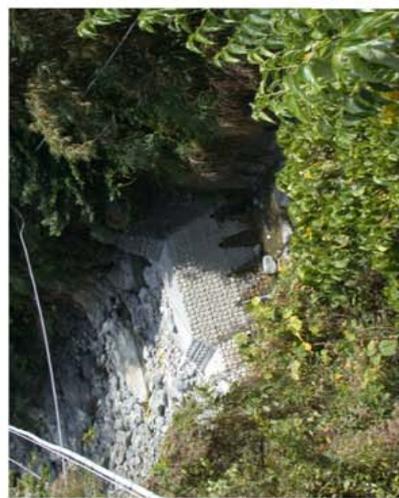
點位(2)說明：中游既有工程未見損壞，兩岸植生茂密。
拍攝日期：980213

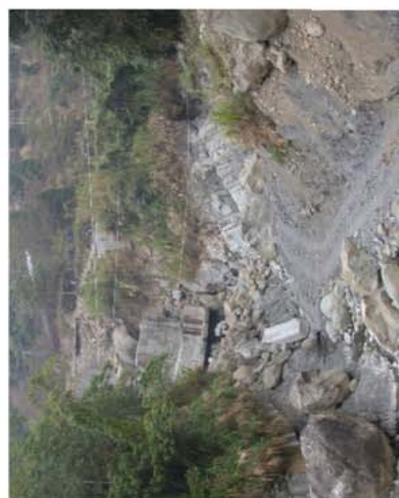
點位(3)說明：與茄荖溪交會處土砂堆積。
拍攝日期：971229

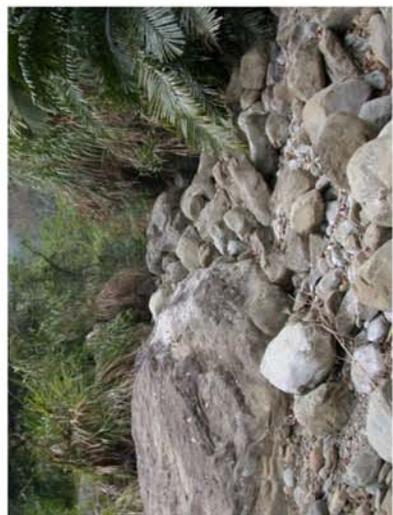
點位(1)說明：溪流流路不明顯，多為植生所覆蓋。
拍攝日期：980229

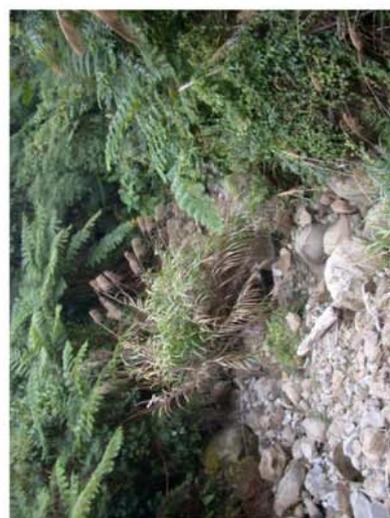
點位(1)說明：上游溪流流路不明顯，多為植生所覆蓋。拍攝日期：980213

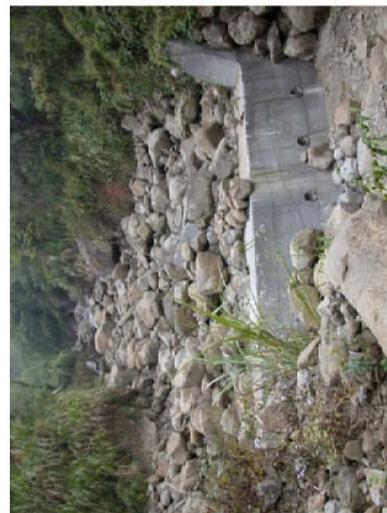
點位(3)說明：兩岸植生茂密，防砂壩遭冲刷下移之土砂淤滿。拍攝日期：980229

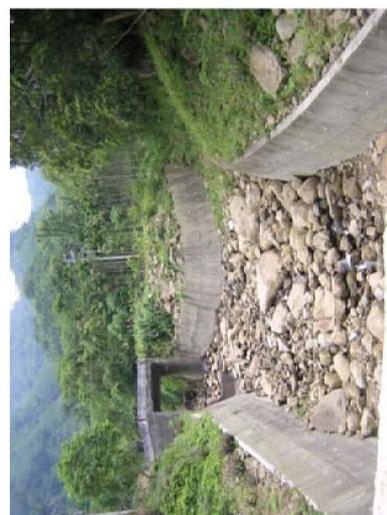
點位(2)說明：支流匯流處上游崩塌土石下移。拍攝日期：980229

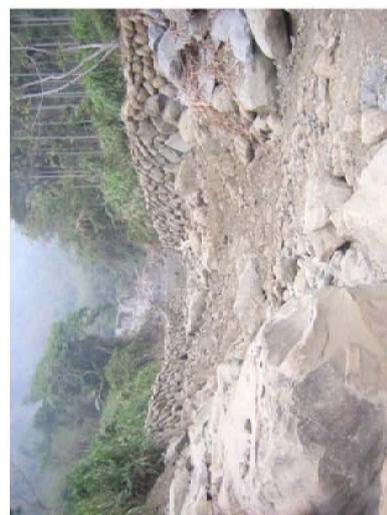
點位(1)說明：上游段既有施作砌石護岸。拍攝日期：980229

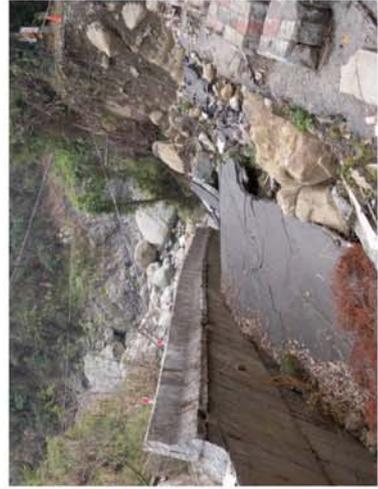
點位(3)說明：培英橋下游右岸道路與護岸遭沖刷損壞。拍攝日期：980310

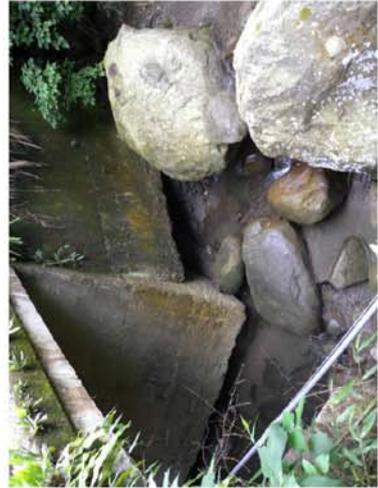
點位(2)說明：由於溪流流速過快，造成版橋基底冲刷。拍攝日期：980727

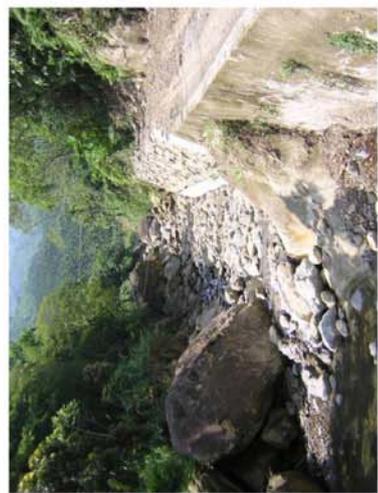
點位(1)說明：中游段溪流左岸農路旁，既有混凝土護岸狀況良好。拍攝日期：970623

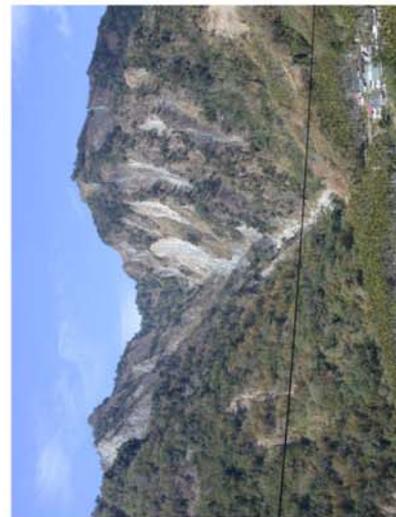
點位(1)說明：崩塌範圍占集水區上半部，已有部分植生恢復。拍攝日期：980122

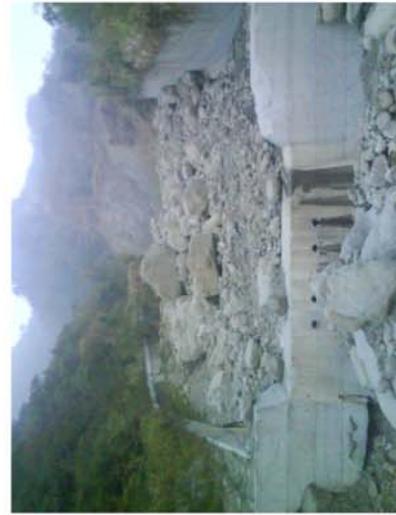
點位(2)說明：防砂壩淤滿，河床上有許多3m以上巨石堆積。拍攝日期：980122

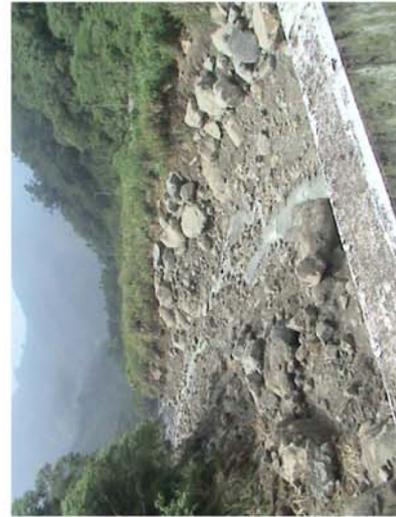
點位(3)說明：下游溪床土石下移情形，兩岸植生茂密。拍攝日期：980122

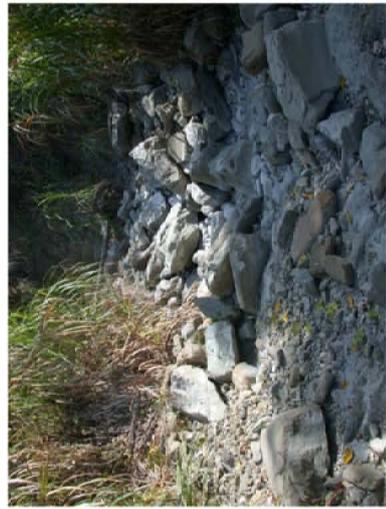
點位(2)說明：溪流中段坡度減緩為10~20度，土石有持續下移現象。拍攝日期：980122

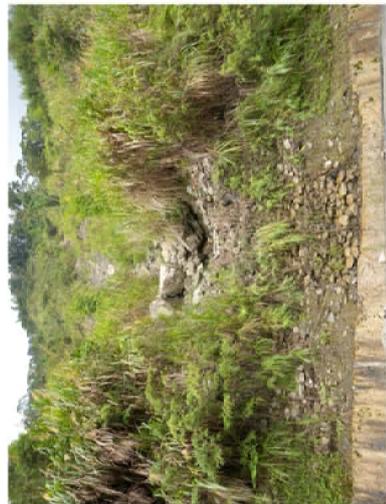
總長度約為 1,486 公尺，源頭標高 756 公尺降為 446 公尺，落差 310 公尺，集水面積約為 63 公頃，目前歸類為低潛勢溪流，經調查溪流尚屬穩定，區內已有施作穩定工程，位於 159 道路上坡面坡度達 45 度以上，既有擋土石籠遭沖刷有損壞情形。

點位(1)說明：溪流上段溪床坡度達45度以上，經過縣道159甲處既有擋土石籠遭沖刷有損壞情形。拍攝日期：980727

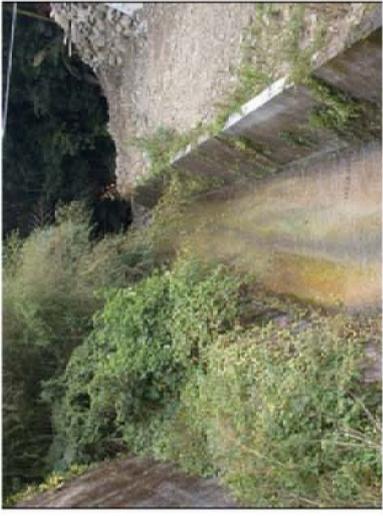
點位(1)說明：既有護岸等構造物未見損壞。
拍攝日期：971229

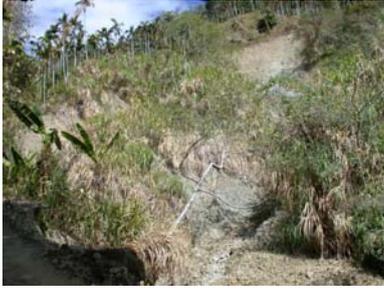
點位(1)說明：溪流上游有一處崩塌情形，
為集水區提供土砂來源。

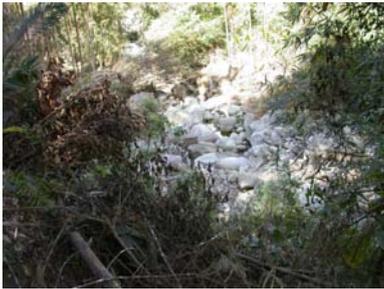
點位(3)說明：溪流兩岸植生茂密，溪床有
下移土砂堆積情形。

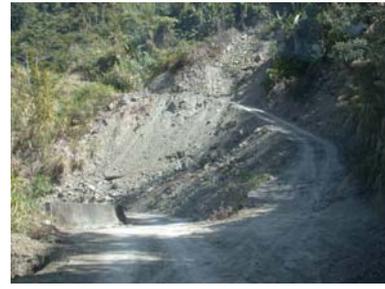
點位(4)說明：農路旁邊坡有裸露情形，無
道路排水系統。

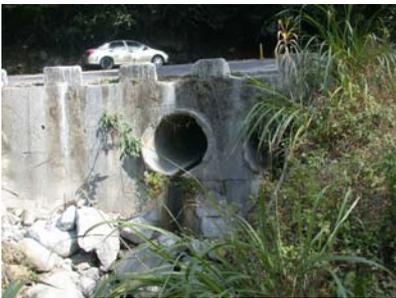
點位(5)說明：經過 159 甲處道路管涵無明
顯破壞。

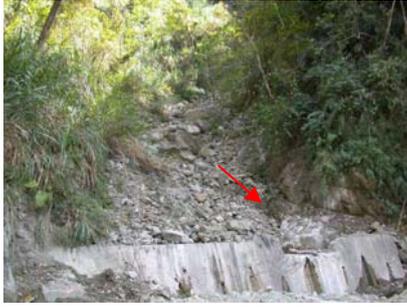
點位(1)說明：159 甲旁上邊坡，野溪 L2 經過 159 甲處，上邊坡植生茂密，箱涵無損壞狀況，有沖刷土石下移情形。

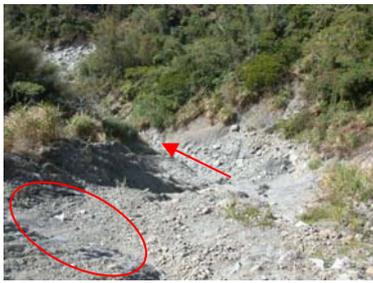
點位(3)說明：159 甲旁下邊坡，159 甲處道路下邊坡新增崩塌情形。

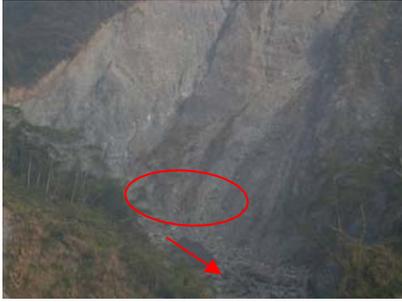
點位(1)說明：野溪 L1 及溪流旁崩塌面，
溪流沖刷使崩塌有增加情形。
拍攝日期：980122

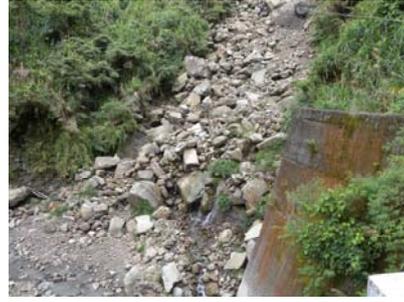
點位(2)說明：墘仔寮橋上游，上游崩塌土
砂材料豐富，土砂下移情形嚴重。
拍攝日期：980122

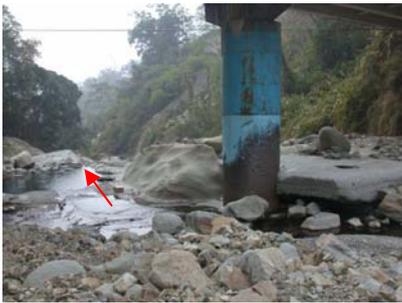
點位(3)說明：墘仔寮橋下，上游崩塌土石
下移，下游橋梁尚未受到影響。
拍攝日期：980122

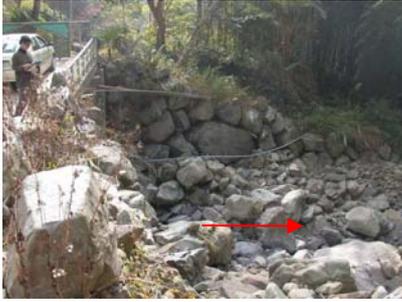
點位(1)說明：忘憂谷民宿前，溪流中上游
土石下移，左岸有砌石護岸，高1-2m。
拍攝日期：980122

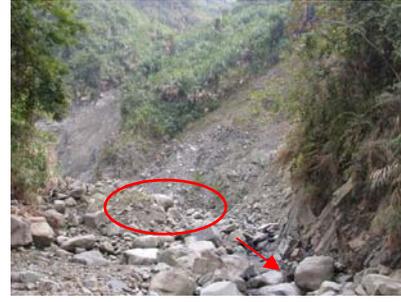
點位(2)說明：與驛馬溪匯流口旁崩塌，匯
流口旁崩塌土石下移，造成溪流高程抬升。
拍攝日期：980116

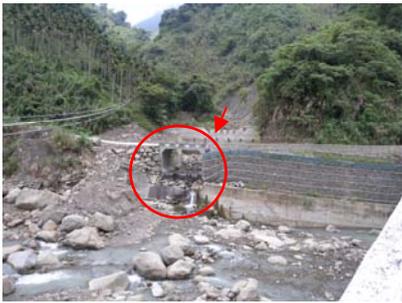
點位(3)說明：與驛馬溪匯流口箱涵，舊有
箱涵基底掏空損毀，通水能力不足，一旁
護岸也有淘刷情形，現已由嘉義縣政府進
行工程修復。
拍攝日期：980401

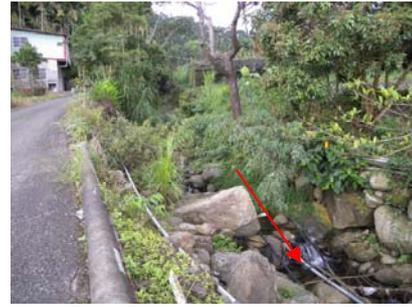
點位(2)說明：溪流 R1 上游，兩岸植生茂密，兩岸土石遭沖刷崩落於溪床。
拍攝日期：971224

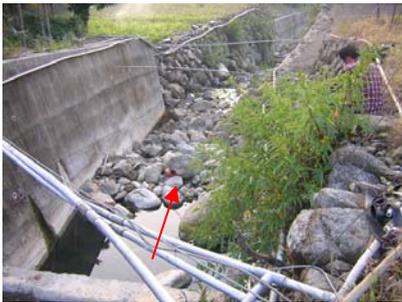
點位(3)說明：下游柑仔宅防災工程，上游土石有沖刷下移的傾向，下游既有防災工程無損壞。
拍攝日期：971224

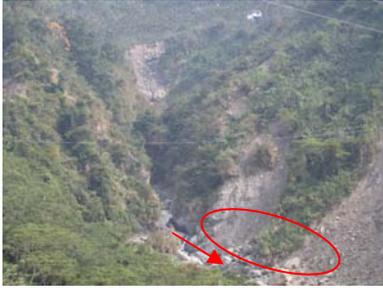
點位(1)說明：匯入驛馬溪處，匯流處有因溪流沖刷造成河岸崩塌的情形。

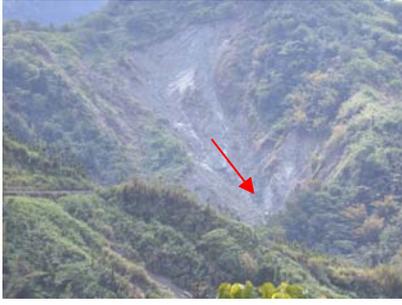
點位(1)說明：溪流上游嘉義 0481，溪流冲刷，崩塌土石資源豐富。

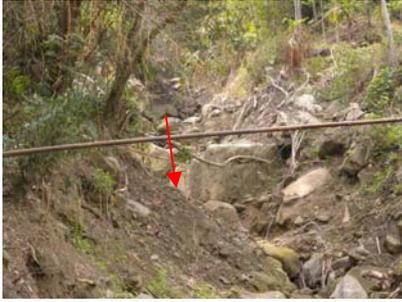
點位(1)說明：上游無整治工程，溪流寬約3~4m，兩岸遭沖刷土石下移。
 拍攝日期：980310

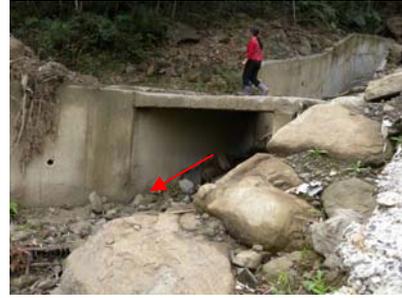
點位(2)說明：現有板橋寬約3m，混凝土護岸基腳有遭淘刷情形。
 拍攝日期：980310

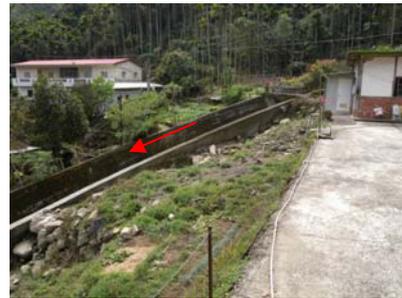
點位(4)說明：溪流穿過聚落中央，溪流寬約3m，既有護岸高約4m，兩旁有民宅四戶。
 拍攝日期：980310

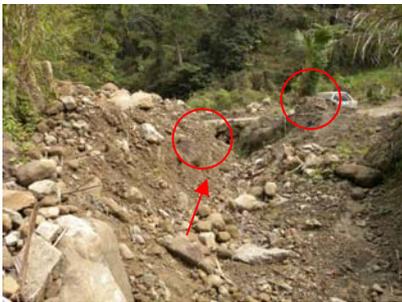
點位(5)說明：支流匯流處管涵遭阻塞，風災期間土石溢流掩埋路旁車輛。
 拍攝日期：980310

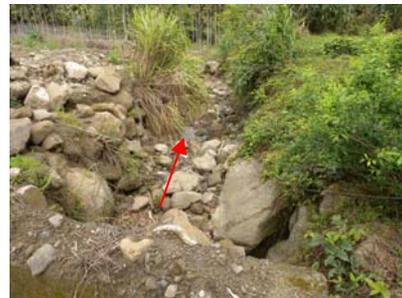
點位(6)說明：溪流下游，道路箱涵有下移土石阻塞情形，兩岸為農田與檳榔林。
 拍攝日期：980310

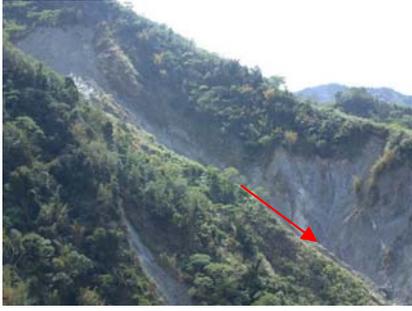
點位(1)說明：野溪上游，野溪於陵線下開始即為崩塌面，沿溪流下切向下崩塌。

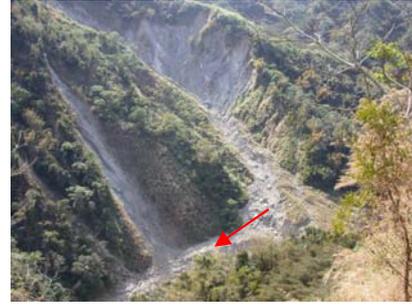
點位(2)說明：野溪中游，0486崩塌面涵蓋區內溪流全段，持續造成沖刷。

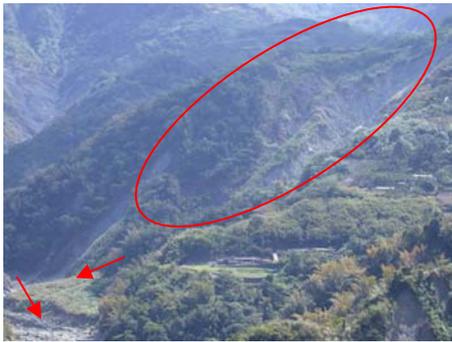
點位(3)說明：野溪遠眺與下游匯流處，周圍植生良好，最近的保全對象在野溪L6之陵線外，應無立即危險，可持續觀察。

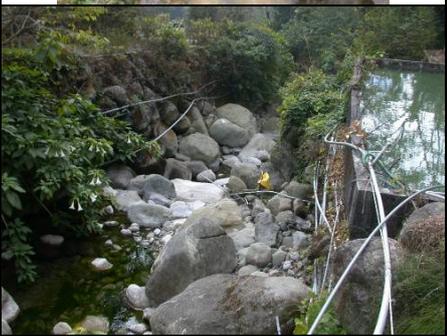
92	頂笨仔溪柑宅段黃森版橋下游段整治工程	RC護岸與固床工未損壞，砌石護岸有少量石塊崩落，與下移土石堆積溪床。

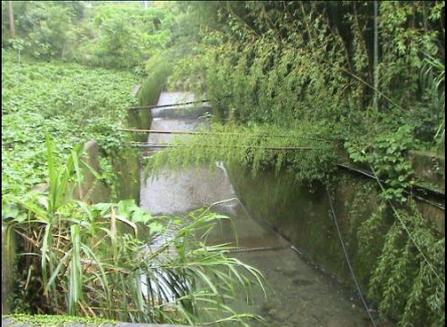
93	中和村石棹奮起湖水土保持設施工程	既有溪流基礎封底與擋土牆均未損壞，兩岸植生茂密多為竹林。

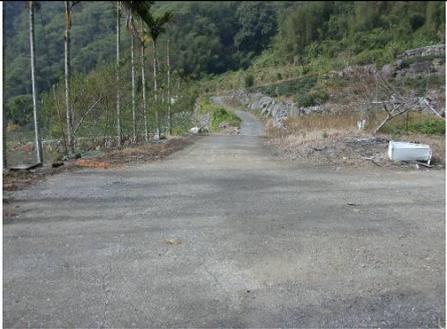
年度	工程名稱	現況描述	現況照片
93	柑仔宅道路災修工程	PC 路面與箱涵未損壞，砌石擋土牆有少量石塊崩落，不影響道路通行。

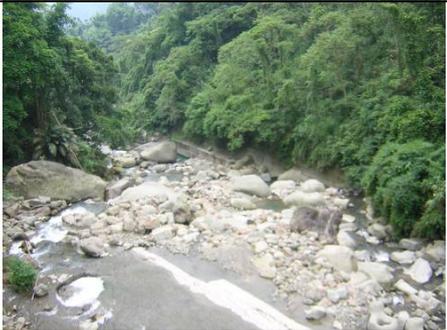
95	墘仔寮橋下游護岸二期水土保持工程	固床工遭下移土砂掩埋，凹岸處護岸基底有淘刷約 10m 長、深 0.5m。

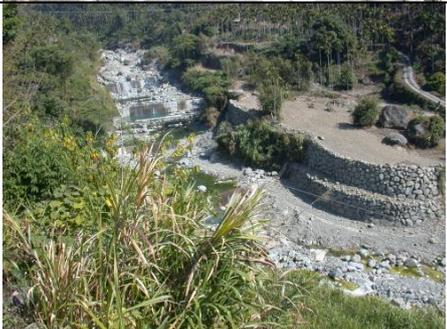
95	茄苳橋下游野溪治山防洪工程	固床工與左岸砌石護岸未見損壞，右岸 RC 護岸上方植生茂密，上游土砂下移於溪床堆積約 1~2m。

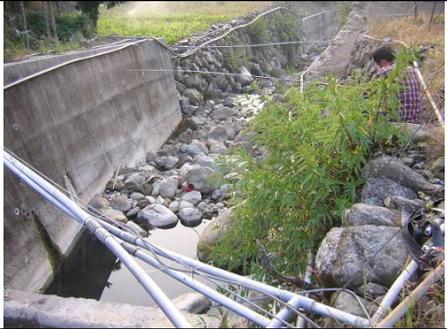
年度	工程名稱	現況描述	現況照片
96	柑仔宅土石災害防治工程	下游護岸及固床工狀況良好，版橋下方基礎遭淘刷約 0.5m。

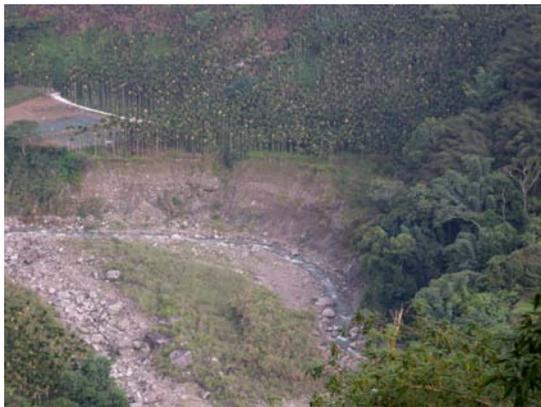
(1)石卓集水區位於溪岸之坡面裸露情形

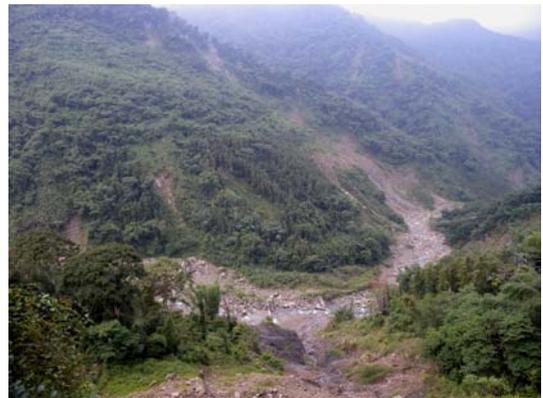
(2)驛馬溪左岸因沖蝕所造成的坡面崩塌

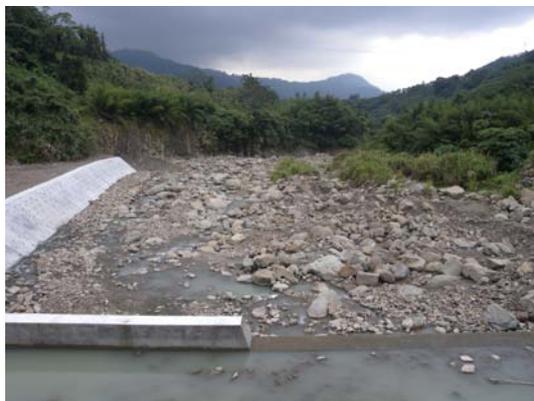
(3)坡面土砂產出影響溪流通水斷面

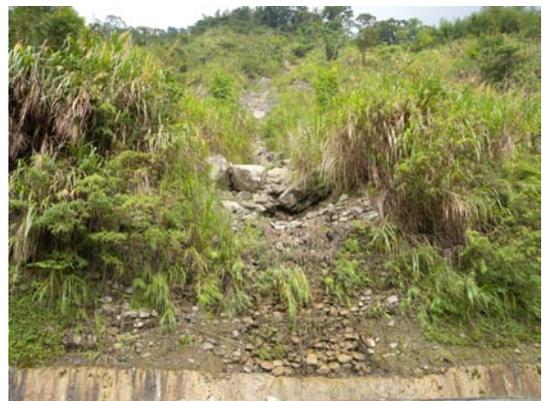
當坡面的沖蝕規模隨地表逕流的匯集而擴大時，蝕溝的深度、寬度及向源發展的長度隨之增加，而通常以 V 字型的沖蝕溝呈現，如圖 5-1 點位(4)。此時，V 型溝的側壁將因為蝕溝底床沖刷的持續發展而喪失坡腳的保護，隨坡腳侵蝕流失而來的是緊臨坡腳的小面積崩塌。這些沿著沖蝕溝側壁發展的局部性小面積崩塌，改變了其上邊坡地表逕流水匯流的路徑，使得地表逕流水朝此處流動，增加了裸露坡面不穩定的因素。

圖 5-1 點位(4)中的坑溝位於石卓集水區下游右岸的道路旁，其所產生的沖蝕土砂曾於降雨期間造成道路路面土砂的堆積及行車的不便。雖然災害規模有限，但對於坡地水土資源的保育及其相關的治理對策規模而言，將因為蝕溝的持續發展而改變。在地表沖蝕未發展至圖 5-1 點位(4)的蝕溝程度時，也許簡易的水土保持措施即可輕易處理。但當蝕溝開始發展之後，則較大規模的護坡工程將在所難免。

(4)茄荖仔集水區內道路邊坡的蝕溝沖蝕

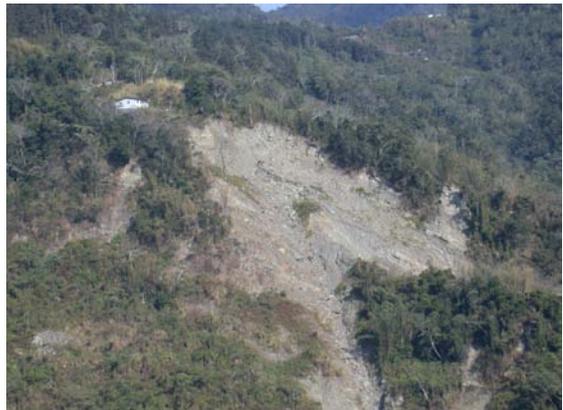
嘉 2009-14 位於石卓集水區驛馬溪仁世橋上游約 170m 左岸處，長約 342m、寬約 65m，坡度約 35.9 度，崩塌面上方有農地與民宅一戶，排水不良，崩塌面下方溪流持續沖刷，建議加以治理。

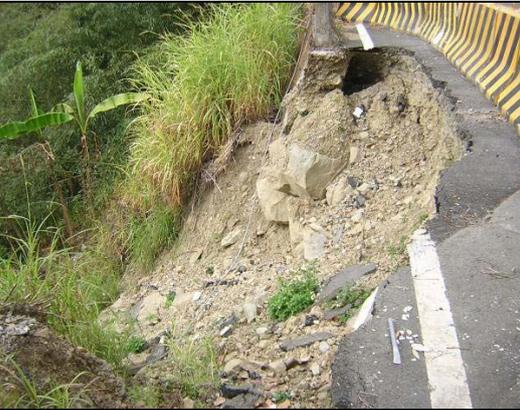
縣道 169 線座標(N:2598579,E:219257)排水不良造成下邊坡崩塌，導致路面損壞，下邊坡基腳流失，建議以擋土牆保護，如表 5-5。

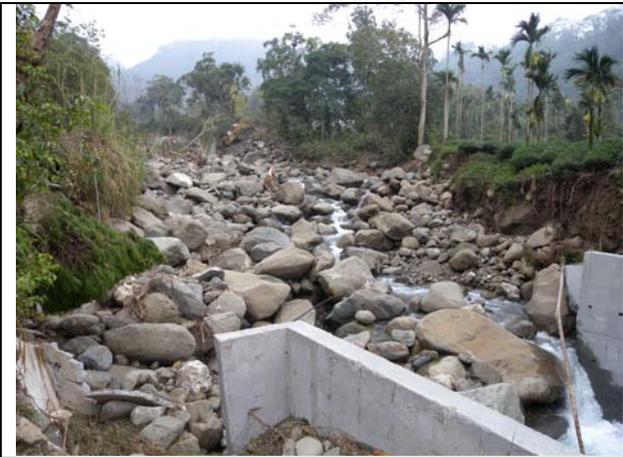
(1)嘉縣 DF026-漫流改道

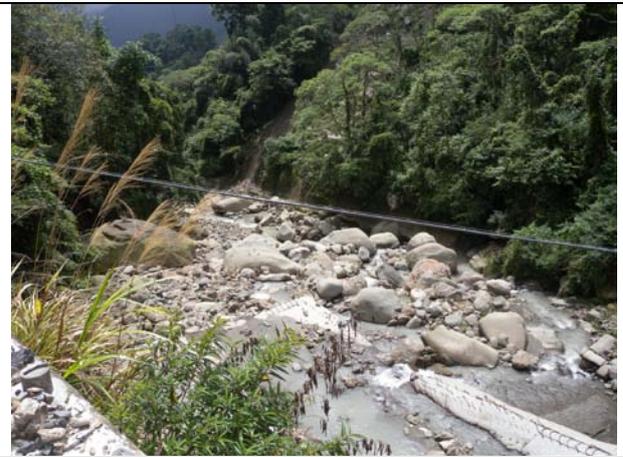
(2)嘉縣 DF023-磨蝕

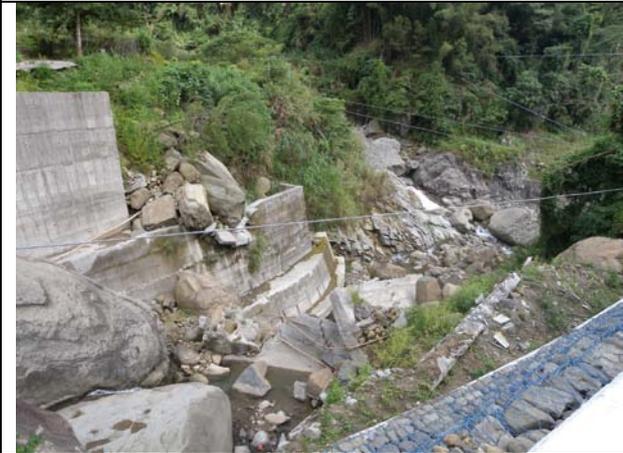
(3)嘉縣 DF019-撞擊

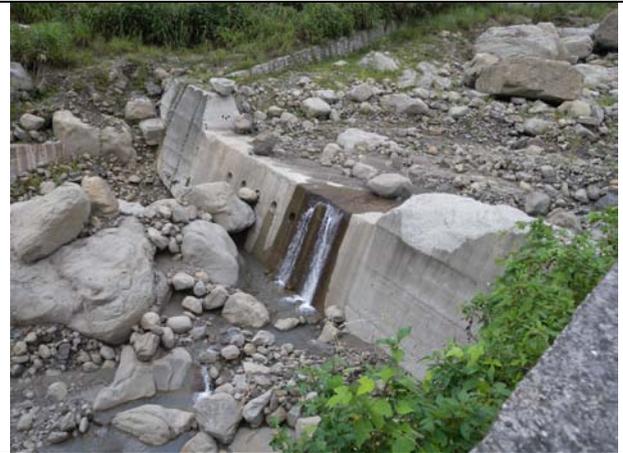
(4)嘉縣 DF018-淤埋

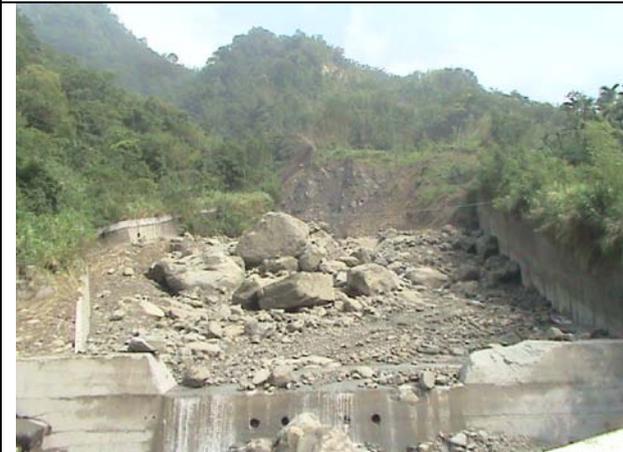
(5)嘉縣 DF018-堵塞

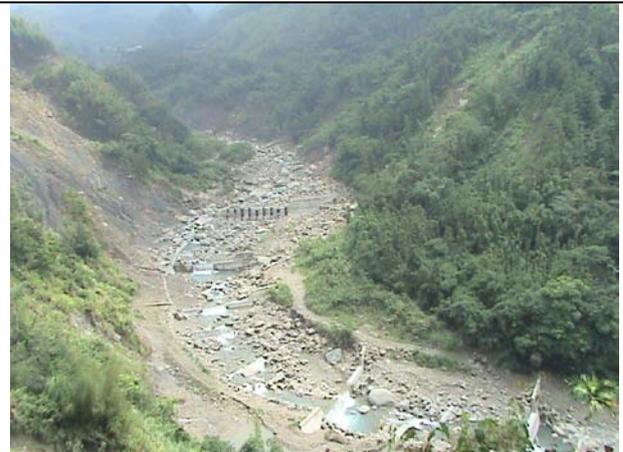
(6)驛馬溪-彎道超高
