摘 要

本調查規劃工作主要針對規劃區內治山防洪與水庫減淤防洪進行調查及治理規劃，並規劃重點治理區段，除作為易淹水地區水患治理計畫第二階段治理計畫之依據外，並透過分年分期治理計畫，以抑止泥砂生產、下移、減低災害之發生與增加水庫使用年限，打造安全之環境，帶動地方之發展，促使本規劃區能夠達到保育水土資源、土地合理利用、降低水土災害及涵養水源等目的。

本規劃區範圍屬嘉義市鹿寮里及嘉義縣番路鄉內甕村，處八掌溪流域蘭潭水庫及仁義潭水庫集水區內，規劃面積約達 1,569 公頃。計畫區所包含的二個水庫皆為離槽水庫，仁義潭水庫從八掌溪主流引水，蘭潭水庫則與仁義潭水庫串聯使用。計畫區海拔高度介於 13 公尺至 182 公尺，地質方面包括紅土台地堆積層、六雙層、二重溪層與沖積層。氣候屬於副熱帶季風型，年平均相對溼度約 82%，年均溫為 22.8 度，年雨量約 2,037.1mm，降雨多集中於夏季。蘭潭集水區內包含風景特定區，二個集水區內都以水利用地為最多。林地植生以闊葉林、竹林與灌木為主。山坡地的開發包括果園與檳榔園。水庫近年的水質從優養化回復至普養狀態，水質變佳。

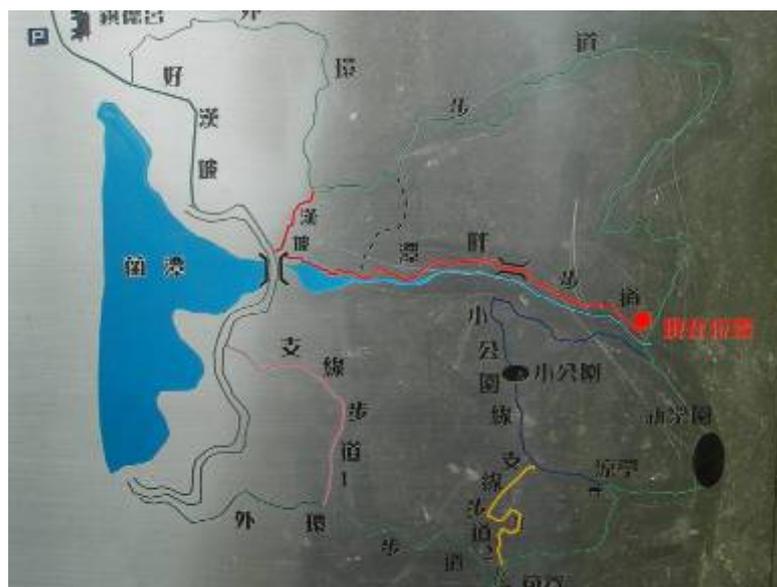
圖 3.3 潭畔步道路線圖

入口處位於蘭潭水庫映月橋旁，為市政府規劃的休憩步道，內有多條分支，主線沿著仁義潭引水渠道而建。步道年久失修，數座橋樑都已列為危橋。

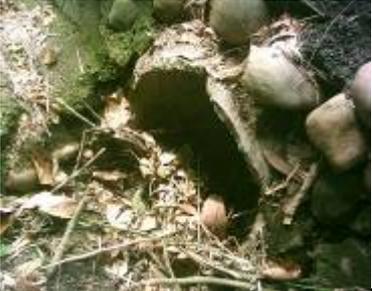
| | | 涵管輕微淤積，底部滲流至路基。 | | | 下邊坡無消能設施，涵管出口沖刷。 |

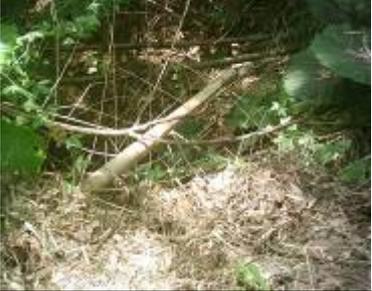
| | | 下邊坡無施設構造物且有蝕溝出現。 | | | 環湖道路旁排水溝狀況良好。 |

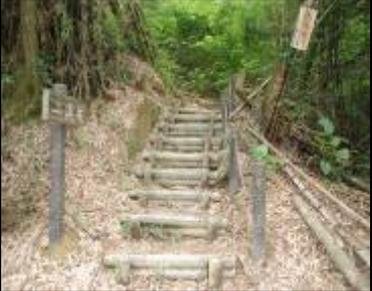
| | | 步道缺乏排水設施，有水土流失的情形。 | | | 高速公路穿越二個水庫之間。 |

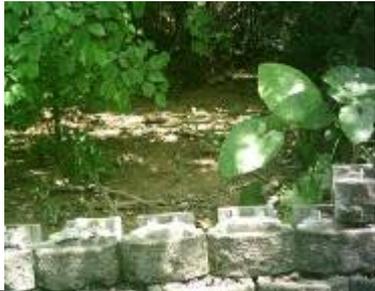
| | | 上邊坡無排水設施，致使連鎖磚擋牆損毀；下邊坡RC擋牆下有蝕溝。 | | | 缺乏排水設施，使側溝溢流至上邊坡形成蝕溝。 |

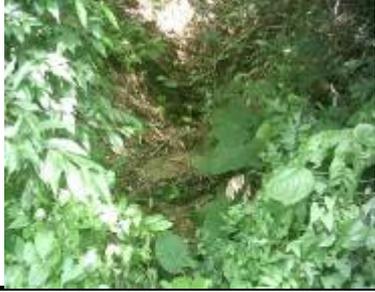
| | | 下邊坡涵管出水口底部淘空。 | | | 上邊坡坑溝未整治，涵管狀況良好。 |

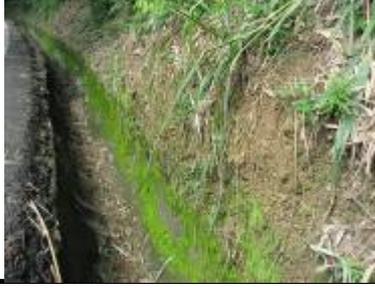
| | | 路旁缺乏擋土措施，且植生裸露。 | | | 下邊坡路基流失 |

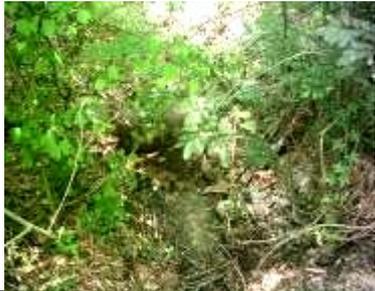
| | | 下邊坡輸水管裸露，消能設施因基礎淘刷損壞。 | | | 擋土牆無排水孔，使排水困難形成沖蝕溝。 |

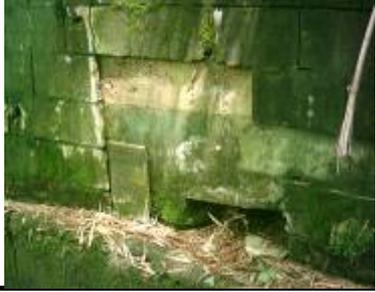
| | | 上邊坡排水不良形成蝕溝，牆面因滲水而脫落。 | | | 上邊坡排水不良，路面溢流至下邊坡造成蝕溝。 |

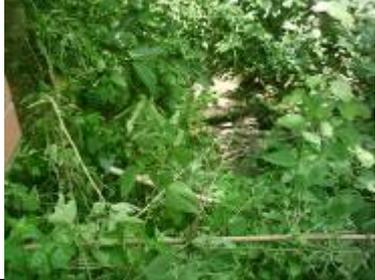
| | | 上邊坡坑溝2條匯集為1條，水由路面溢流至下邊坡造成沖蝕溝。 | | | |

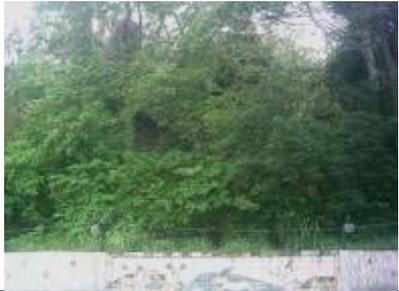
| 地點 | 座標(TWD67) | | 現況描述 |
|---|---|---|--|
| LS01 崩塌地 | 195643 | 2596511 | 位於水庫西南方，市 10 道路邊，坡趾處已興建檔土工，目前植生狀況良好(10*5m) |

| | 坡趾處已興建擋土牆，目前植生良好。 | | | 坡趾處已興建擋土牆，目前植生狀況良好。 | |

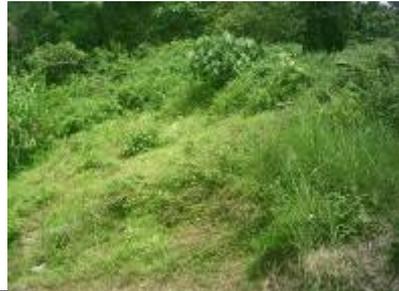
| 地點 | 座標(TWD67) | | 現況描述 |
|---|---|---|--|
| LS02 崩塌地 | 197097 | 2597372 | 位於水庫東方，筍寮步道旁，坡趾處已興建檔土牆，目前植生狀況良好(20*10m) |

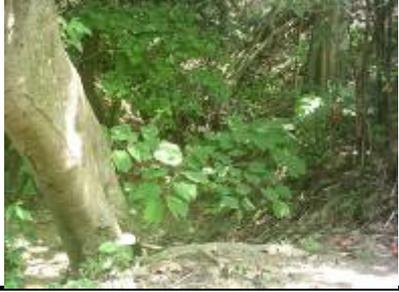
| 地點 | 座標(TWD67) | | 現況描述 |
|---|---|---|--|
| LS03 崩塌地 | 196641 | 2597527 | 位於水庫北方，市 2 道路旁。 |

| | 位於水庫北方，市 2 道路旁，目前已恢復植生。 | | | 採用 RC 擋牆整治，目前已恢復植生。 | |

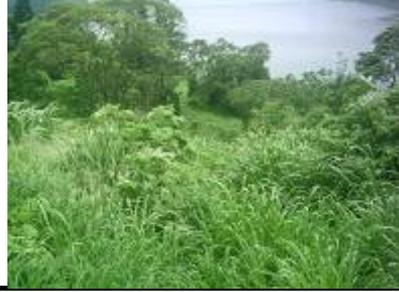
| 地點 | 座標(TWD67) | | 現況描述 |
|---|---|---|--|
| LS04 崩塌地 | 196105 | 2597708 | 位於水庫北方，大雅路旁，採用 RC 擋牆整治，目前已恢復植生(20*30m) |

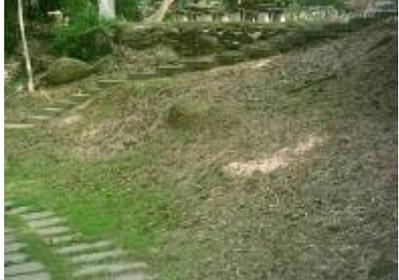
| 地點 | 座標(TWD67) | | 現況描述 |
|---|---|---|--|
| LS05.06 崩塌地 | 196241 | 2596378 | 位於水庫東南方，小公園內之 2 處裸露地，目前已恢復植生。 |

| | 位於水庫東南方小公園內，目前已恢復植生。 | | | 位於水庫北方，目前已恢復植生。 | |

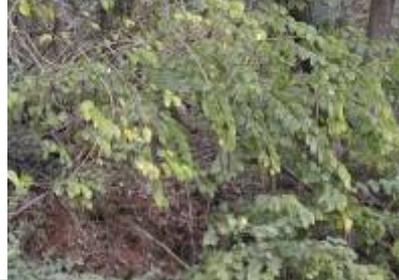
| 地點 | 座標(TWD67) | | 現況描述 |
|---|---|---|--|
| LS07 崩塌地 | 196341 | 2597407 | 位於水庫北方，市 2 道路旁，目前已恢復植生(10*20m) |

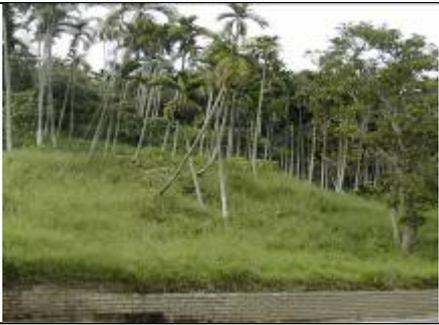
| 地點 | 座標(TWD67) | | 現況描述 |
|---|---|---|--|
| 新崩塌地 1 | 196514 | 2597506 | 崇仁護專後方下邊坡，曾發生過崩塌，現設有混凝土擋土牆；道路側溝旁景觀石擋土牆滲水(60*30m) |

| <p>位於崇仁護校後方，道路旁景觀擋土牆滲水，由坡面植物生長情形有輕微滑動現象。</p> | | <p>位於高速公路旁，裸露坡面上有部分已經恢復植生。</p> | |

新崩塌地 01 位於崇仁護校下邊坡，出露地層為紅土台地堆積層蓋在和頭崙山層之上，頭崙山層大部分由暗灰色至青灰色泥岩和夾有砂岩和粉砂岩互層的頁岩組成。泥岩及頁岩屬軟弱岩(soft rock)，具膠結不良、破碎、孔隙率高之特性，容易受自然或人為環境影響，使其強度呈現快速弱化之現象。

崇仁護校校區所在的紅土台地堆積層一般頂面較平坦，但周邊突然以陡坡下降至平地，因紅土邊坡內土質含有浸水膨脹軟化與細斜易於擴散流失的缺點，在豪雨或持久性梅雨侵蝕下容易崩滑或潰散。紅土台地受水的沖蝕，易於發育出侵蝕溝，將台地切割成許多小塊，支離破碎的台地就更容易發生邊坡破壞。紅土礫石層下接不易透水之泥岩層或頁岩層，易於在豪雨時滑動。

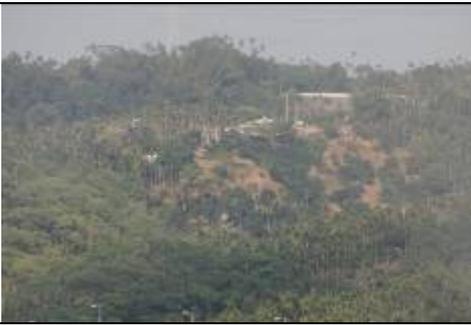
| 地點 | 座標(TWD67) | | 現況描述 |
|---|---|---|--|
| 新崩塌地 2 | 198136 | 2597133 | 位於高速公路旁靠近仁義潭水庫的崩塌地，面積約 60*30m，部份坡面已恢復自然植生。 |

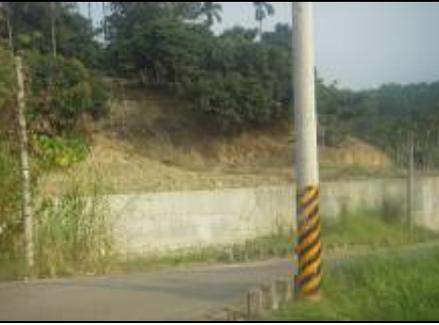
| 地點 | 座標(TWD67) | | 現況描述 |
|---|---|---|--|
| 新崩塌地 3 | 199928 | 2595327 | 位於仁義潭水庫大壩旁崩塌地，下邊坡已施作擋土牆進行整治，坡面植生尚未恢復，且排水未規劃妥當，擋土牆旁路面受水流沖蝕造成破損。 |

| <p>崩塌坡面已施作擋土牆保護，坡面仍有部分裸露。</p> | | <p>新闢農路造成道路上邊坡擋土牆破壞。</p> | |

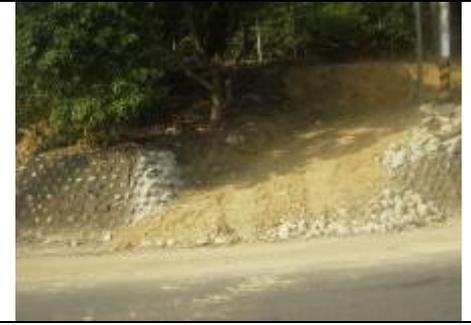
| 地點 | 座標(TWD67) | | 現況描述 |
|---|---|---|--|
| 新崩塌地 4 | 197010 | 2595510 | 學府路旁崩塌地，為新闢農路造成路旁擋土牆破壞。 |

學府路旁崩塌地坡度約 30 度，為居民新闢農路所造成的破壞。目前坡面裸露，破壞的漿砌卵石擋土牆碎塊與土壤堆置在坡腳。

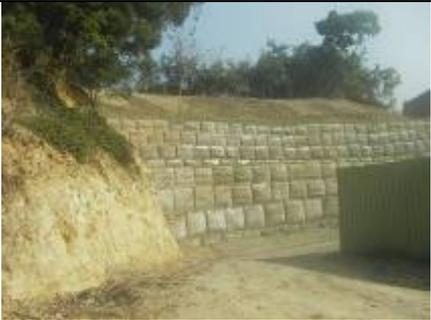
| 地點 | 座標(TWD67) | | 現況描述 |
|---|---|---|--|
| 新崩塌地 5 | 196999 | 2597102 | 嘉義大學側門入口處崩塌地，面積約 100*20m，已施作土石籠袋擋土牆進行整治，坡面裸露尚未植生。 |

| <p>嘉義大學側門旁崩塌地已整治，目前坡面植生尚未恢復。</p> | | <p>嘉義大學內道路旁崩塌地。</p> | |

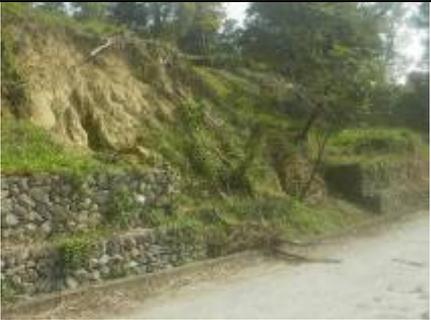
| 地點 | 座標(TWD67) | | 現況描述 |
|---|---|---|--|
| 新崩塌地 6 | 197087 | 2596928 | 嘉義大學內崩塌地，原本施作石籠擋土牆有部份破損，面積約 10*6m |

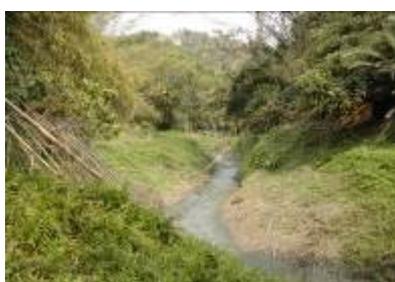
支流河道淤積，兩岸植生狀

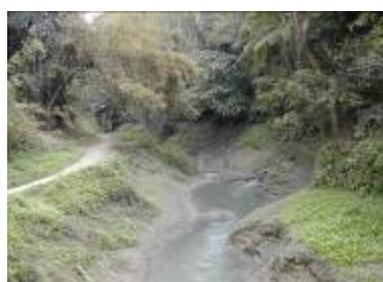
左支流河道現況，河道凹岸冲刷

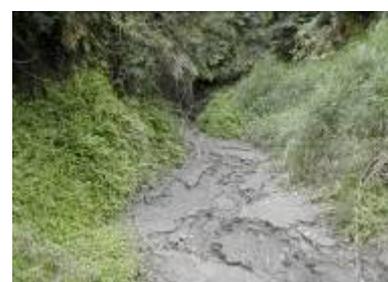
右支流，現況河道淤積嚴重

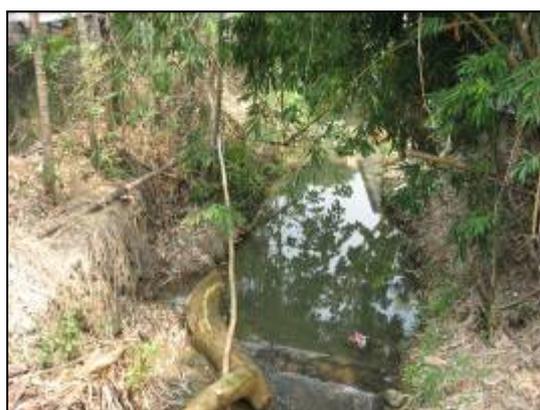
由現場調查得知，兩側之護岸為已老舊之乾砌塊石護岸，河道內有植物入侵。

河道現況

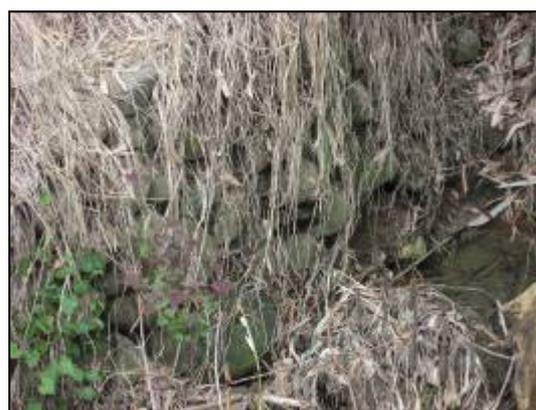
護岸老舊情形

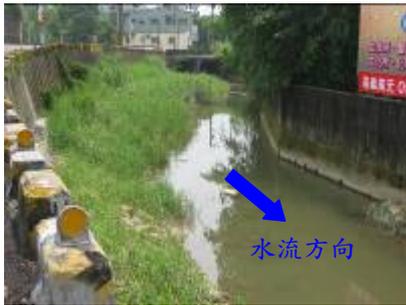
本調查處鄰近嘉義大學校門口，河寬約 10m，兩岸已有整治，護岸高度約 5m。部分河段固床工施作密度約 5m 一支，造成河道的淤積。

河道上游淤積情形

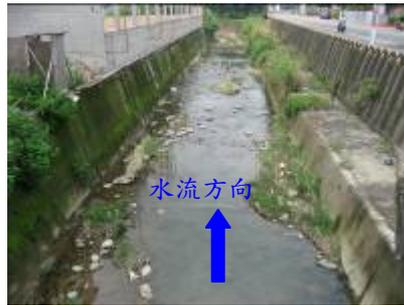
河道下游情形

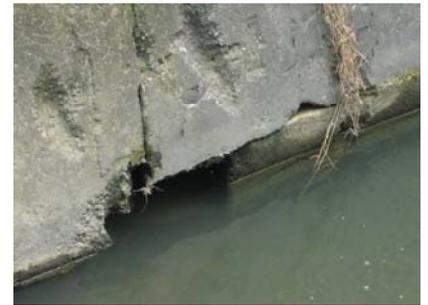
護岸基礎淘空情形

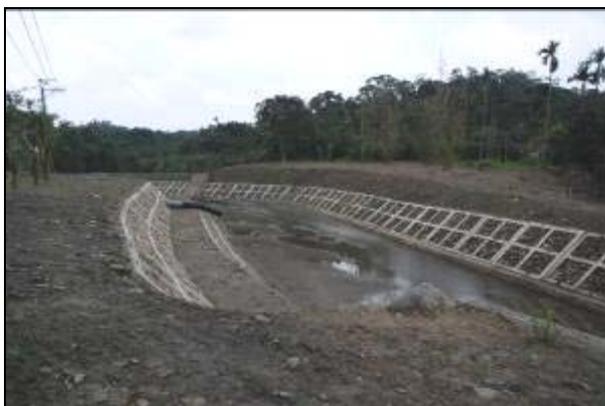
野溪位於嘉義大學畜牧場旁，水保局曾於 91-92 年間於該野溪進行二期的整治工程，前期施作的多孔隙生態護岸現況良好。護岸工程上方坡面裸露，植生尚未復育，經颱風豪雨沖蝕已出現蝕溝。野溪的上游未施作護岸的部份，經水理檢算發現通水斷面不足，兩岸為雜木林與竹林，枯枝落葉堆積於河道中，造成河道淤積。河床設計坡度不足，溪水流動不易形成死水，根據當地居民所言，在豪雨時排水不及，水深會接近堤頂線。

野溪整治情形

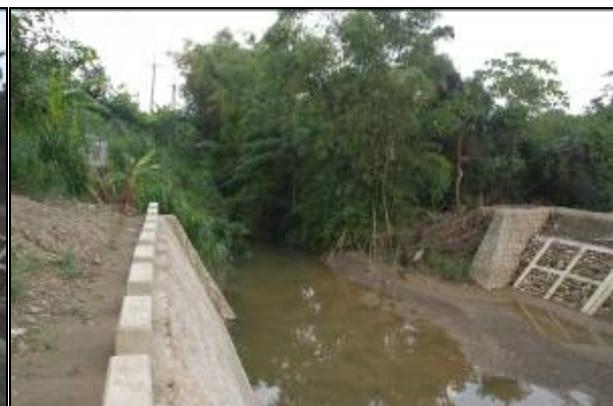
上游尚未整治河段

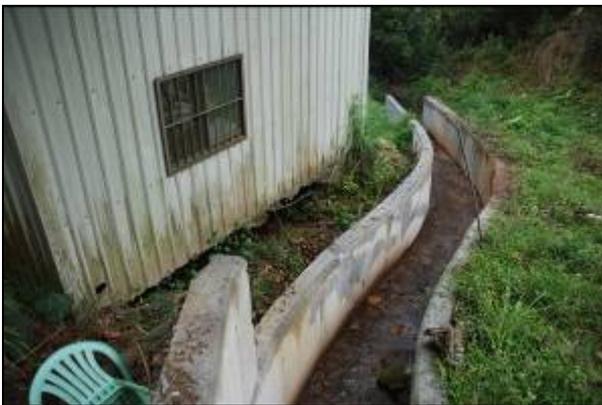
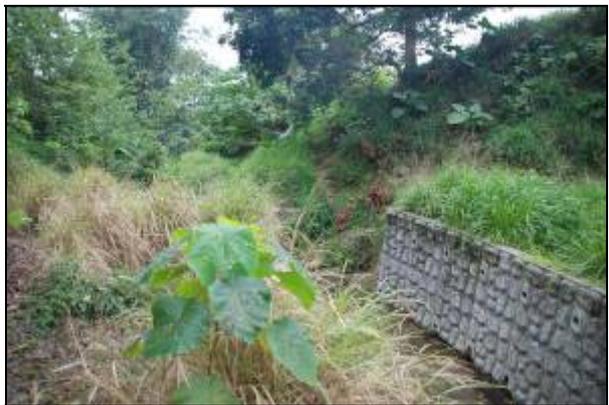
鄉公所與自來水公司歷來於仁義潭水庫周邊的坑溝進行整治，但是部份工程可能受限於經費問題，未進行整體規劃，造成前後期工程無法順利銜接，以致於工程效果大打折扣。坑溝的刷深、擴大造成二岸的農田流失，土砂流入仁義潭水庫中。

坑溝上游為自來水公司整治，下游為鄉公所整治，中間約 150m 未銜接

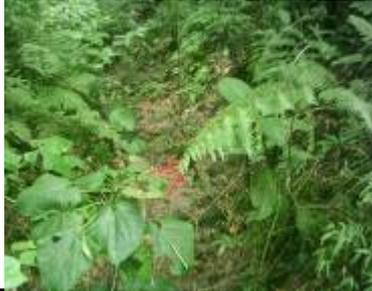
| | | 兩岸植生良好，渠底土砂堆積。 | | | 兩岸有崩落情形，渠底土砂堆積。 |

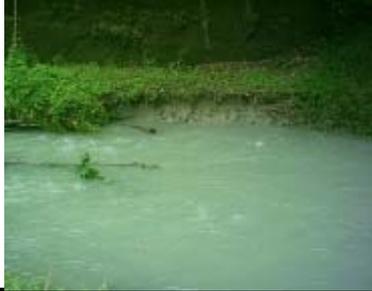
| | | 護岸結束處流速驟減，河幅變寬；凹岸有沖刷情形。 | | | 保護輸水管之混凝土毀損，導致輸水管外露。 |

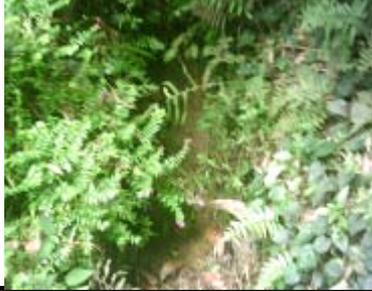
| | | 登山客自行建造之休息處，兩側各有一沖蝕溝。 | | | 沖蝕溝有加深加大之跡象。 |

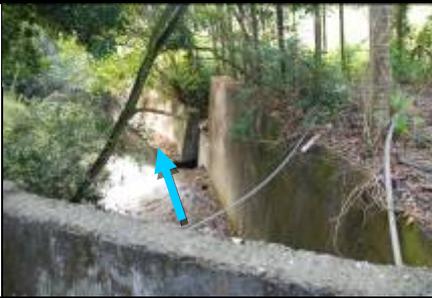
| | | 右側護岸淘空, 左岸護岸崩壞。 | | | 右側護岸淘空, 左岸護岸崩壞, 造成農地流失。 |

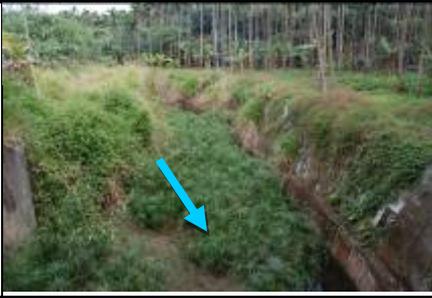
| | | 左岸已施作多孔隙護岸, 河道淤積嚴重。 | | | 漿砌卵石固床工破損, 河岸淘刷。 |

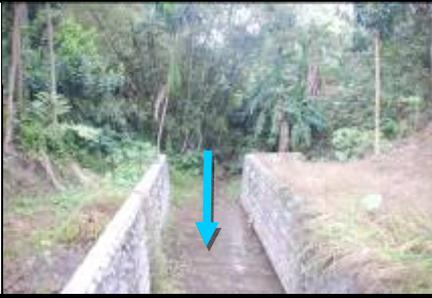
| 29 | | X=200471 Y=2597108 | 30 | | X=200518 Y=2596988 |

| | | 仁義潭周邊坑溝規劃不詳盡, 造成護岸未能銜接。 | | | 排水溝落差太大且缺乏銷能設施, 造成下方路基流失。 |

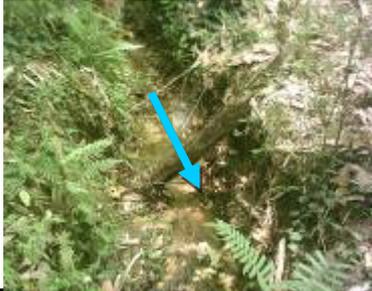
| 31 | | X=197646 Y=2597266 | 32 | | X=197707 Y=2597262 |

| | 沖蝕溝有加深加大之跡象。 | | | 連接仁義潭與蘭潭的暗渠，出口有蝕溝需整治。 | |

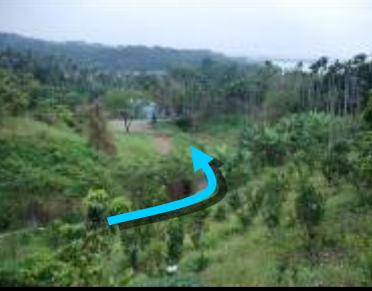
| 35 | | X=200266 Y=2597124 | 36 | | X=199954 Y=2597082 |

| | 仁義潭周邊排水溝，上游邊坡有冲刷的情形。 | | | 仁義潭周邊蝕溝向下刷深，造成左岸農田流失。 | |

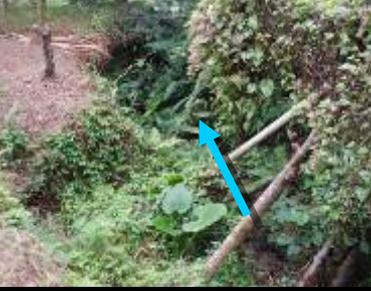
施作之構造物為求工程之一致性，以沿用前期鄉公所與自來水公司之設計為主。但因前期二者之斷面設計不同，故本期施作之重點在於以漸變斷面銜接二段工程，以確實達到整體規劃之成效。漸變段水溝需施做長度約 150 公尺，自來水公司所設計排水溝斷面經水理檢算後，有足夠的排洪斷面，而鄉公所設計之水溝部分高度不足，水流越流造成民宅基礎流失，應加高水溝高度。

| 編號 | 工程名稱 | 預估經費 (千元) | 工程內容 | 執行 年度 | 工程座標 | | 執行單位 | 備註 |
|---|---|---|---|---|---|---|---|---|
| 11 | 仁義潭畔坑溝整治工 程 | 3,000 | 1. 混凝土護岸 150m 2. 淨水池 2 座 | 99 | 199,954 | 2,597,082 | 水保局 | 野溪整治 |

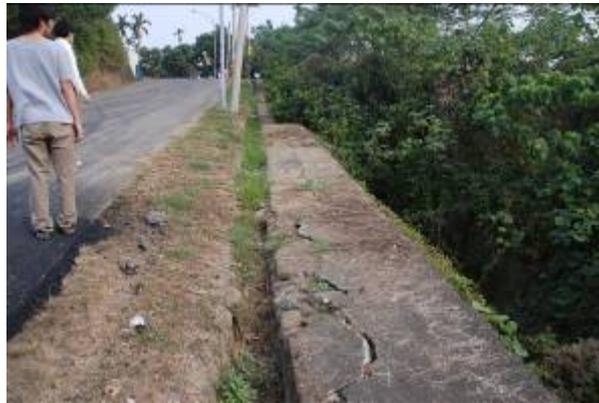
仁義潭水庫蓄水區以外也多屬私有地，有許多中型建築物林立其中，沿岸區已有成排建築物，鄰房位於邊坡上雖有完善的擋土措施，但排水系統尚不完善，易導致土壤造成沖蝕及崩塌，故應加強邊坡排水系統防護。

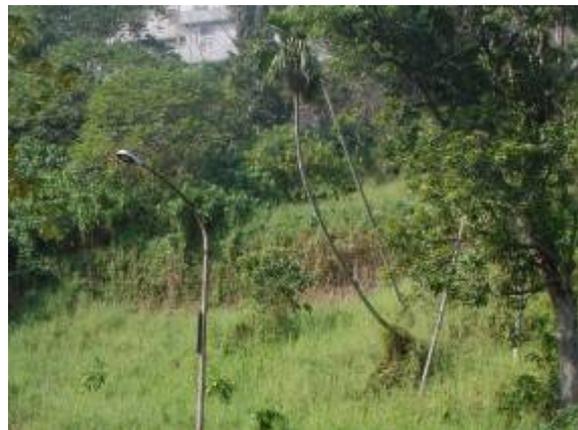
圖 3.20 滑動坡面檳榔樹植生狀況

經調查發現水保局曾於 86 年針對該崩塌地進行「集水區護校周邊崩塌地處理工程」整治，上邊坡擋土牆雖有滲水現象但至今構造物現況良好。坡面有數棵檳榔樹傾倒，但從檳榔樹後續生長的趨勢看出地滑的潛勢已消滅，莖部受負向地性的影響垂直向上生長，顯示崩塌地處理工程發揮穩定坡面土方的效果。
