來吉及豐山地區危險聚落調查及防災治理規劃

(非土石流潛勢溪流範圍)

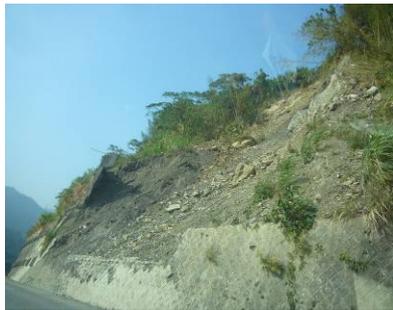
B	縣道 149 甲由來 吉村往三龍橋道 路上邊坡崩塌，

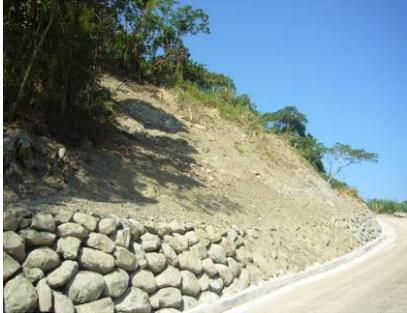
B	來吉一、二鄰對 岸，處瑪納橋之 上邊坡崩塌，已 進行乾砌石檔土 牆處理，坡面尚 未處理，崩塌面 積約 30m*30m。
L0170	222849	2603635

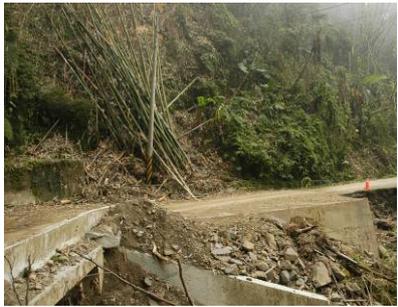
B	外三鄰往內三 鄰，上邊坡竹叢 滑落崩塌面積約 3m*6m，下邊坡 路基淘空，長度 6m。

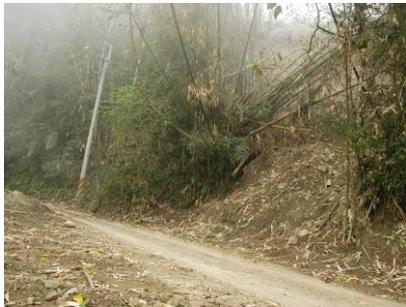
B	外三鄰往內三鄰,道路寬3m上邊坡崩塌,原有竹叢滑落至下邊坡堆積,崩塌面積約寬8m*深50m。

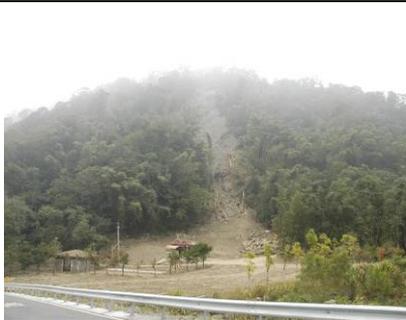
A	豐山村2、3鄰往5鄰通行道路(土地公廟旁)上邊坡崩塌至坡頂,影響通行及土地

公廟安全。
L0165	222213	2607763

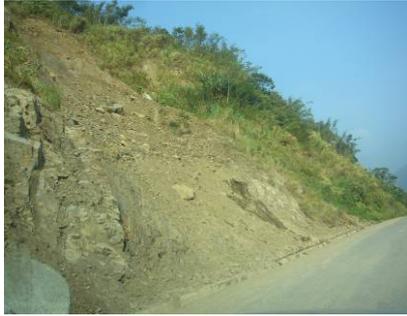
B	豐山道路上邊坡崩塌裸露崩塌。
L0166	221563	2607772

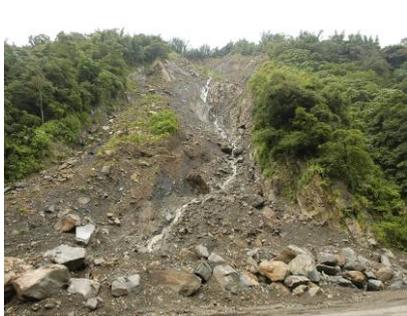
A	豐山道路上邊坡崩塌，土方堆積至下邊坡，造成道路中斷。
L0167	223302	2609729

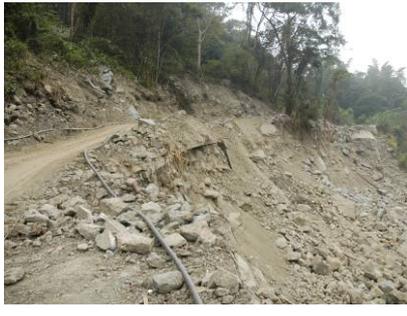
A	4 鄰往 5 鄰通行道路因坑溝沖刷造成上下邊坡崩塌，造成道路中斷。

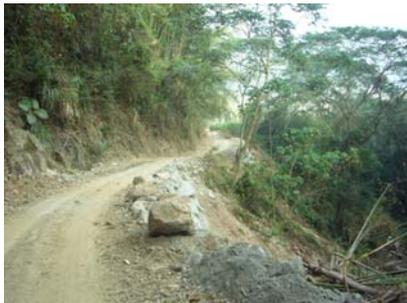
5 鄰之通行道路 之上、下邊坡崩 塌，路基淘空， 下邊坡已施設有 砌石護岸。
2	222801	2608637

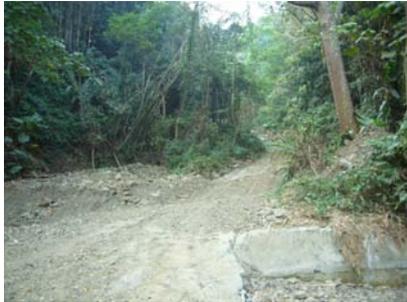
5 鄰通行道路之 上邊坡崩塌，路 基淘空，下邊坡 施設有砌石護 岸。

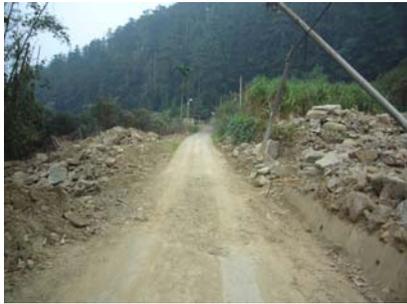
1 鄰內之通行道路，因柯羅莎颱風來臨時引發土石災害，導致大量土石下移，造成電線桿傾倒、農田毀損、雞舍及豬舍遭掩沒，目前道路已經搶通。(曾造成道路中斷)
4	223231	2607154

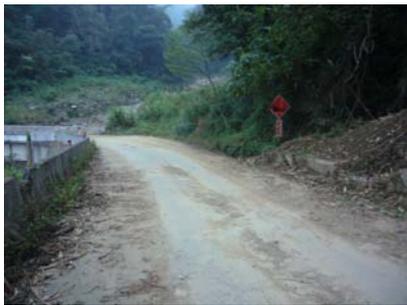
2、3 鄰往蛟龍溪(1 鄰)之通行道路上邊坡崩塌寬 12m*深 30m。

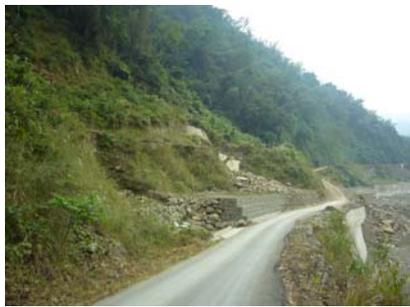
2、3 鄰往蛟龍溪 (1 鄰)道路下邊 坡護岸遭沖毀。 (曾造成道路中 斷)

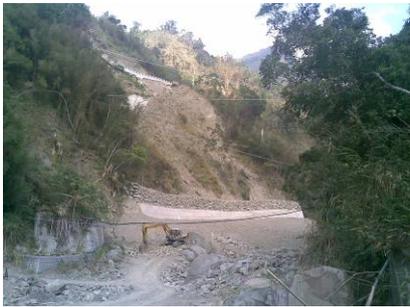
哇啞啞娜野溪於 桃芝颱風後發生 崩塌，洪水挾帶 大量土砂下移導 致既有橋梁與部 分護岸被沖毀，3 鄰唯一對外之聯 絡道路中斷，現

編號	E	N	現況照片	自然環境 區位	說明
					已新設橋梁以供通行。
7	222501	2604119

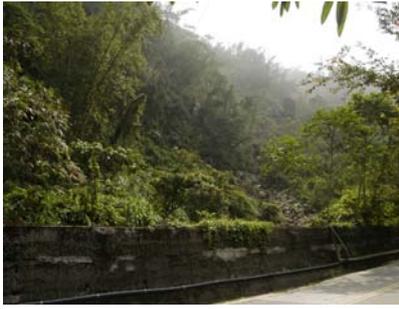
來吉五鄰內坑溝造成土石崩落至道路上。
8	222445	2603974

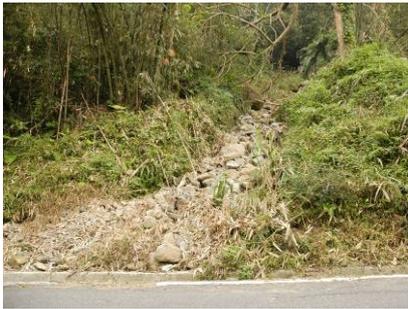
來吉五鄰往四鄰坑溝造成土石崩落至道路上。
9	223044	2603002

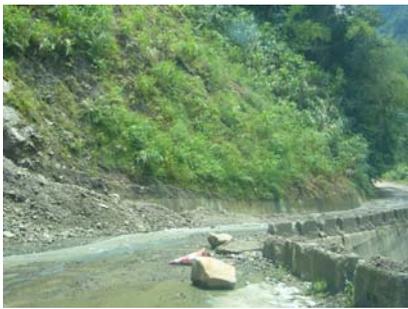
四鄰往外三鄰(塔山橋往外三鄰)上方邊坡崩塌, 影響通行安全。(曾造成道路中斷)

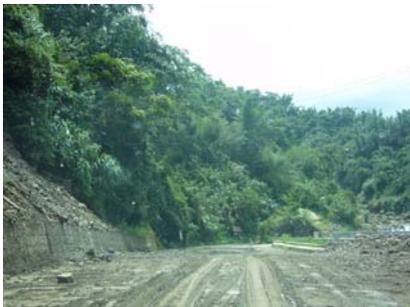
四鄰往外三鄰 (塔山橋往外三鄰) 上方邊坡崩塌，影響通行安全。(曾造成道路中斷)

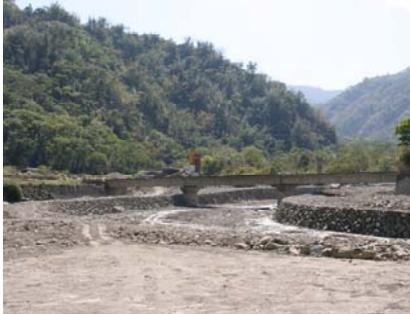
來吉五鄰大橋
2	221355	2606017

另本區經現場調查，來吉地區及豐山地區因主、支流兩岸與上游坡面有大量之崩場地分布，導致雨後洪水挾帶大量土砂往下游流動，致使溪床壅高，導致部分橋樑通水斷面有不足之情形，若再經颱風豪雨，將可能造成橋樑毀損之問題，如來吉五鄰大橋，95 年碧利斯颱風時，阿里山溪上游大量土砂下移，致使阿里山

溪溪床壅高，一度危及橋樑安全，所幸目前已進行疏通，較無立即危險，現況如表 3-1-3-4 之照片 1，但上下游土砂仍堆積甚高，未來豪雨來臨時，將再度可能造成溪床壅高、橋梁通水斷面不足。阿里山溪之社興橋及豐山村之全仔社橋上下游因上游土砂下移堆積，如表 3-1-3-4 照片 2 及 3，造成溪床壅高，若再經颱風豪雨，土砂將可能泛溢橋面、淹沒橋樑及兩岸土地，進而造成道路中斷。

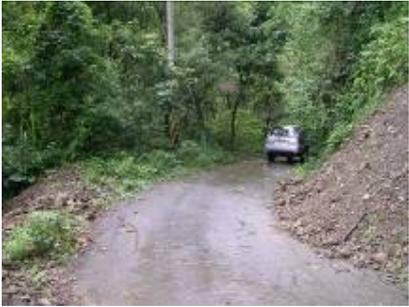
來吉村 3 鄰內之農路目前未設置排水系統，但目前狀況尚屬穩定。
2	223275	2601403

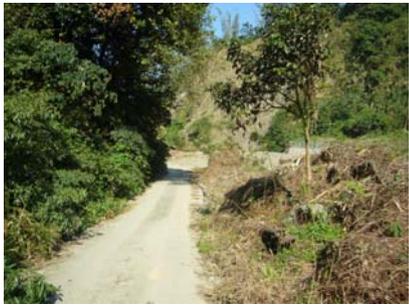
不良所導致之問題，排水不良問題主要出現在支線農路，由於部分農路開闢時僅有鋪設路面，或因地形條件影響較少設置排水系統，此項問題目前大多不影響通行（如照片 1，農路目前狀況尚屬穩定），但有部分農路因缺乏排水系統，有沖刷之情形，如來吉村絲麻吉他野溪旁農路（照片 2）。本區道路排水不良問題照片詳表 3-1-4-1 之照片 1～照片 2 所示。

來吉村絲嘛吉他野溪旁農路現況。
3	223044	2603002

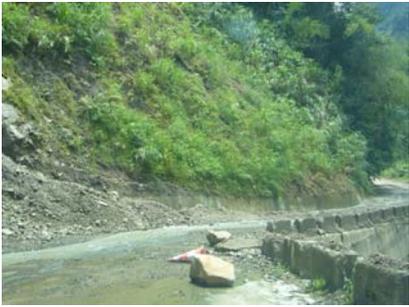
來吉村四鄰往外三鄰（塔山橋往外三鄰）坑溝沖刷，邊坡崩塌，土砂下移堆積，影響通行安全。

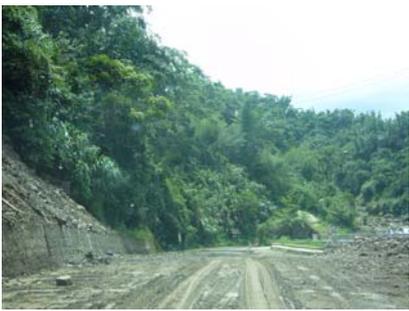
來吉村四鄰往外三鄰（塔山橋往外三鄰）上方邊坡崩塌，土砂下移堆積，影響通行安全。
5	222887	2608635

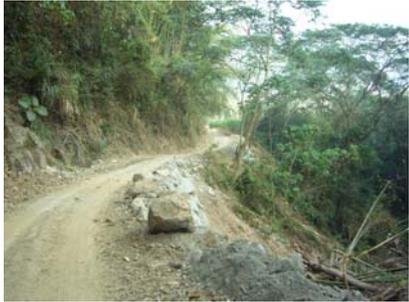
豐山村 5 鄰之通行道路之上、下邊坡崩塌，土砂下移堆積，下邊坡已施設有砌石護岸。
6	222933	2606996

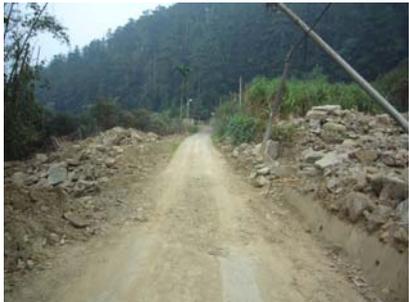
豐山村 1 鄰內之通行道路，因柯羅莎颱風來臨時引發土石災害，導致大量土砂下移，造成電線桿傾倒、農田毀損、雞舍及豬舍遭掩沒。
7	224072	2607909

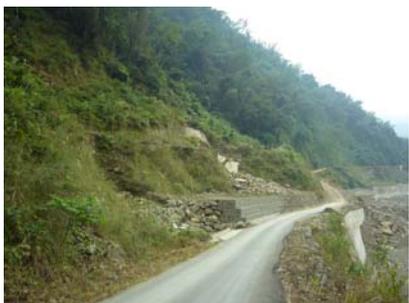
豐山村 2、3 鄰往蛟龍溪（1 鄰）道路下邊坡護岸遭沖毀。

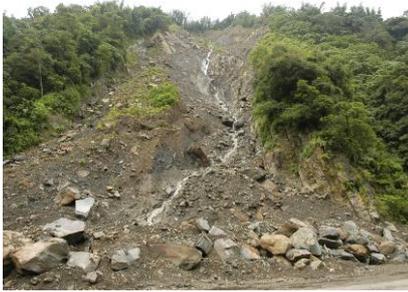
崩塌地 L0166	縣道 149 甲道路上 邊坡崩塌，土方堆 積至下邊坡，造成 道路中斷。
B02	223302	2609729

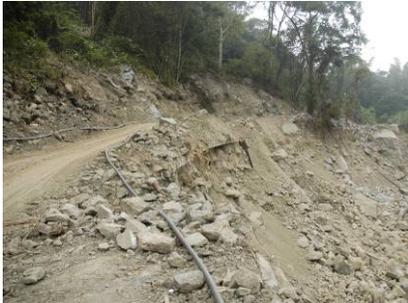
崩塌地 L0167	4 鄰往 5 鄰通行道 路因坑溝沖刷造 成上下邊坡崩 塌。(曾造成道路中 斷)
B03	223094	2609959

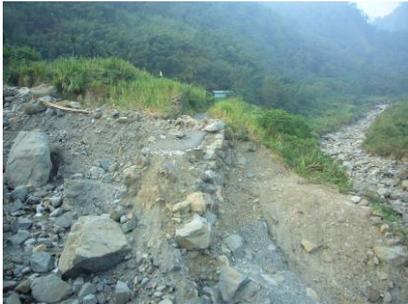
嘉義 001 土石流	5 鄰內之通行道路 及橋梁因豪雨造 成中斷，上下游施 設之防砂壩於去 (96)年9月因颱 風造成毀損，並於 10月補強下游潛 壩。(曾造成道路中

編號	E	N	現況照片	自然環境區位	說明
					斷)

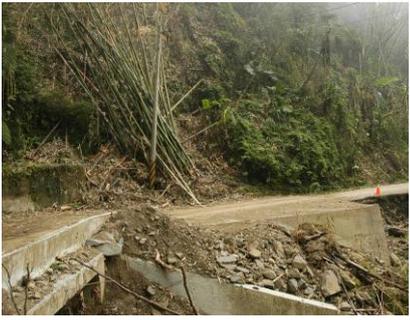
崩塌地 L0170	外三鄰往內三鄰，上邊坡竹叢滑落崩塌面積約3m*6m，下邊坡路基淘空，長度6m。(曾造成道路中斷)
B05	222898	2602998

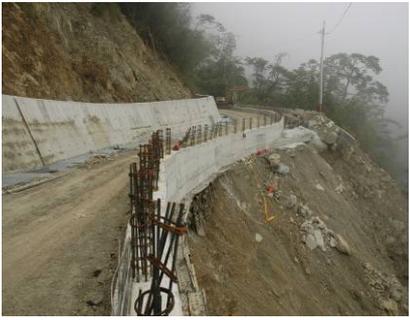
哇啞啞娜野溪	四鄰往外三鄰(塔山橋往外三鄰)，哇啞啞娜野溪右岸上方邊坡崩塌，造成四鄰往三鄰之道路路基流

編號	E	N	現況照片	自然環境區位	說明
					失，影響通行安全。(曾造成道路中斷)

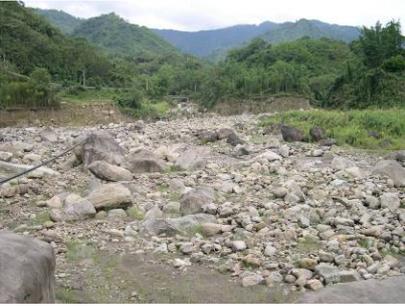
來吉村 1 鄰	223073 , 2601812

護岸毀損 300 m

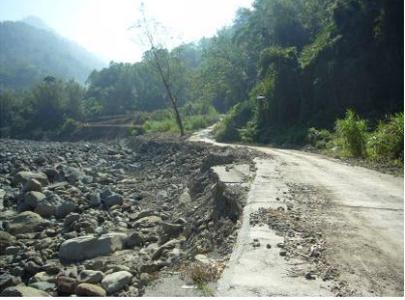
村里	工程位置		數量	現況照片
	E	N		
來吉村 1 鄰	222934 , 2602097

受損護岸長度 150 m

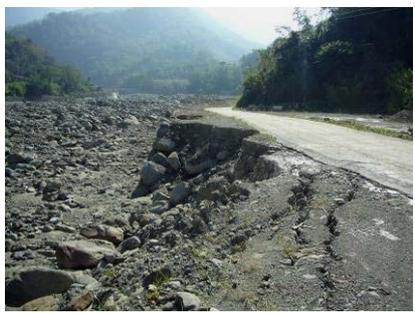
來吉村 2 鄰	223167 , 2601909

受損護岸長度 100m

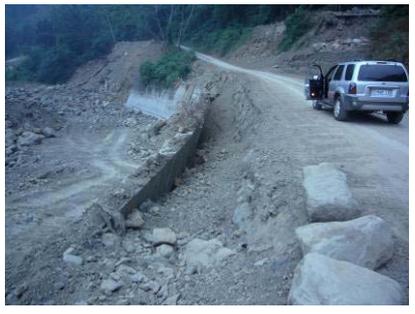
豐山村 5 鄰	223306 , 2610243

受損護岸長度 100m

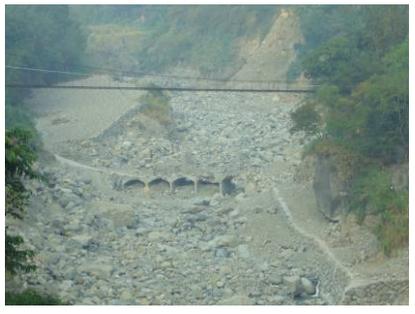
村里	工程位置		數量	現況照片
	E	N		
豐山村 5 鄰	223084, 2609976

道路中斷 50m

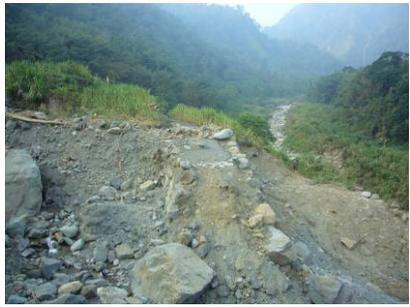
豐山村 5 鄰	223307, 2609714

道路中斷 30m

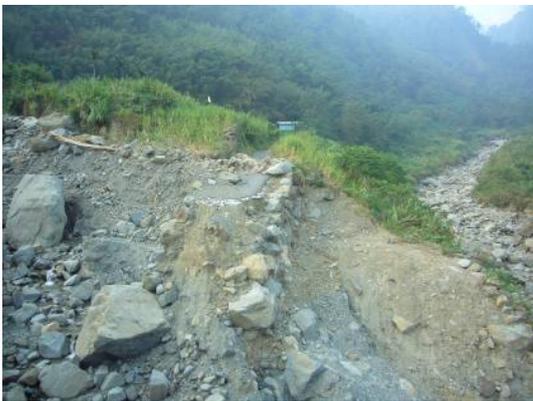
工程名稱	豐山村五鄰道路水土保持工程
編號	B03
座標	(223094,2609959)
照片

問題	5 鄰內之通行道路及橋梁因豪雨造成中斷，上下游施設之防砂壩於去 (96) 年 9 月因颱風造成毀損，並於 10 月補強下游潛壩。(曾造成道路中斷)
治理對策	進行水理檢算以新設通水斷面充足之橋樑；於本處上下游適當處位置設置透過性壩體及沉砂池，並檢核其溪床坡度設置潛壩或跌水工；溪流兩側採用砌石護岸保護邊坡，其基礎以混凝土澆置。
