第四章 集水區問題分析與水土保持需要性

根據近年航照判釋、災害紀錄整理及會同仁愛鄉各村村長進行現地實勘結果，依據第三章劃分為 5 區分別說明區內土砂災害的分佈、特性以及水土保持需要性。相關調查方法說明如下：

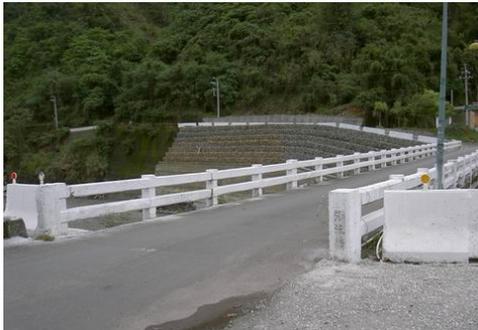
投 80 線清流橋入口 72 水災後採石籠擋土牆復建。

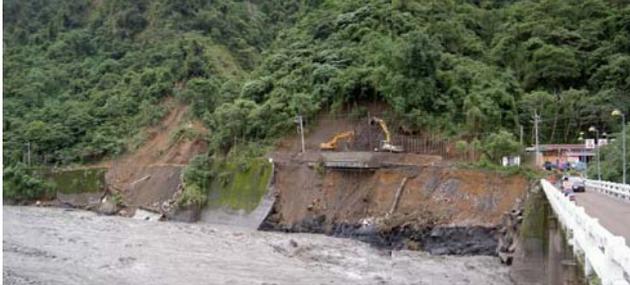
投 80 線清流橋入口石籠擋土牆 95 年 6 月 13 日至現場調查，既設擋土牆已沖毀路基流失、道路中斷。
B02	北港溪清流橋上游 (244854,2662255)

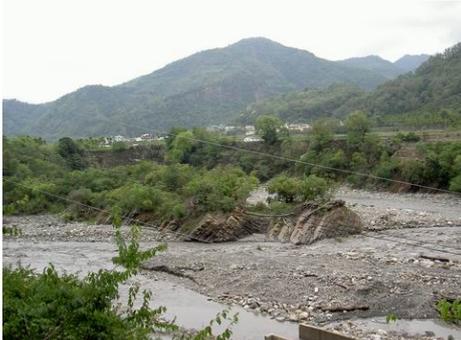
本區段為溪流攻擊面，洪水沖刷邊坡持續崩落。
B03	南投 058 土石流潛勢溪流 (245284,2662160)

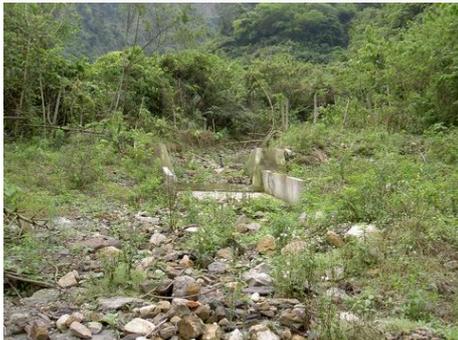
上游土石下移堆積於投 80 線上游區域。致淹沒既有構造物。
B04	北港溪眉原橋 (黃肉溪) (246606,2663034)

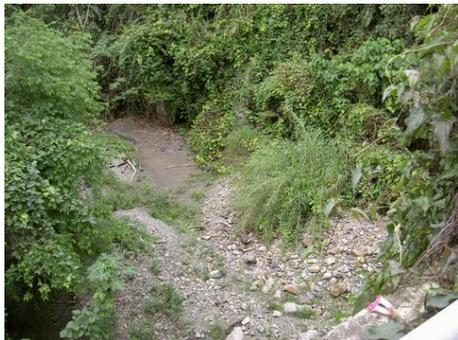
眉原橋上下游植生良好，下游少量土石堆積。

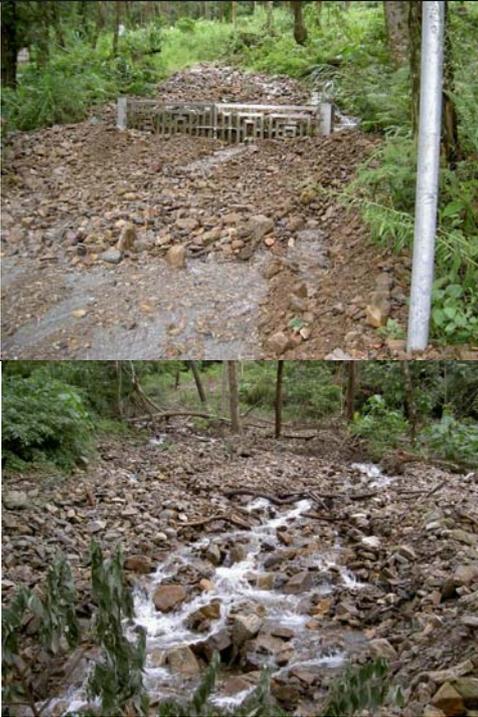
大規模土砂下移堆積於投 80 線上下游區段，規模長約 250 m、扇形分佈最寬約 30 m，碎石粒徑大多為 20cm 以下。
B06	土石流潛勢溪流 南投 063 (250265,2664212)

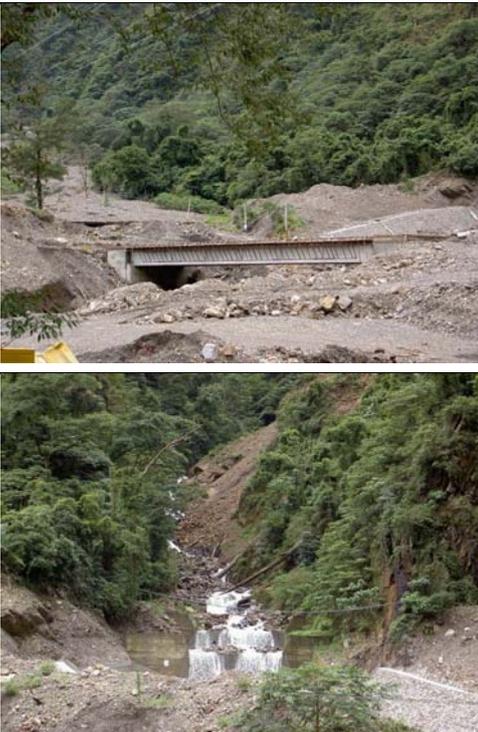
大規模土砂下移堆積於投 80 線上下游區段，規模長約 100 m、寬約 20 m

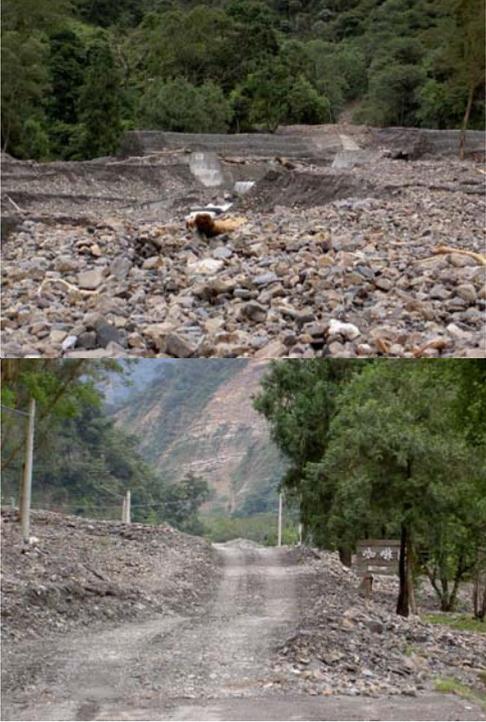
大規模土砂下移堆積於投 80 線上下游區段，長約 1,000 m、寬約 250 m，堆積厚度約 4~6 m。
B08	惠蓀林場往露營區 (251415,2664824)

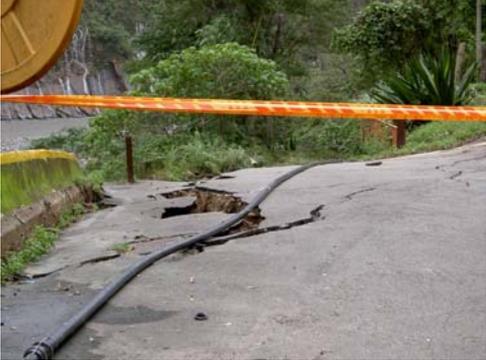
原有道路因下邊坡護岸遭溪流冲刷侵蝕，造成損毀。

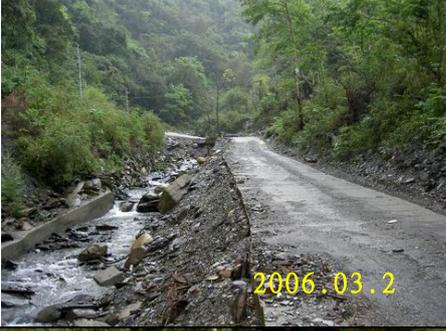
A photograph showing a stream on the left and a concrete road on the right. The road appears to be a PC (Precast Concrete) road. The date '2006.03.2' is visible in the bottom right corner of the photo.	本區段長 250 m、邊坡高 2 m、現有溪床寬 2 m, PC 路面寬 4 m, 暴雨後水流挾帶礫石撞擊導致護岸毀損流失。
C04

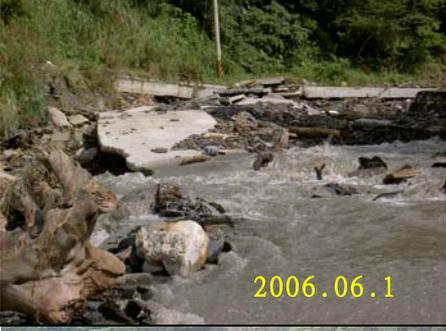
A photograph of a stream with a large pile of rocks in the middle, partially blocking the flow. The date '2006.06.1' is visible in the bottom right corner of the photo.	95.6.14 再次現勘土石淤積已將原有護岸及農路沖毀。

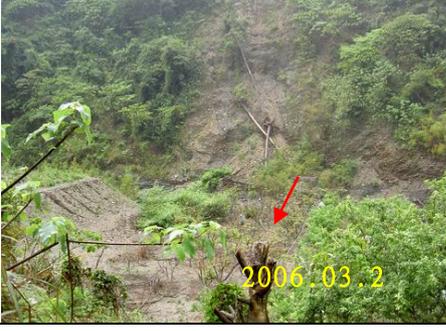
A photograph showing a stream with a large landslide on the right bank. A red arrow points to the landslide area. The date '2006.03.2' is visible in the bottom right corner of the photo.	溪床右側崩落寬約 15 m、長 25 m, 崩落土淤積於溪床影響水流。

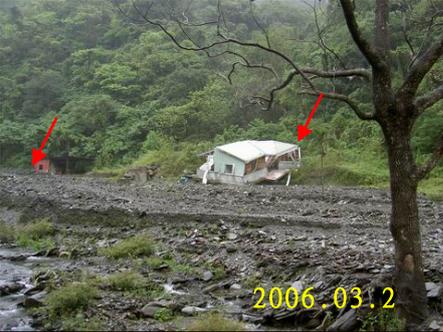
本區段溪流坡度平緩，上游崩落土石堆積於本區域長約 200 m、寬約 20 m、深約 2.5 m。致民宅淹沒沖毀。
C07	本部溪 (255305,2654699)

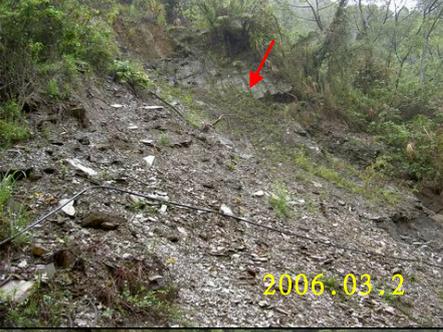
溪流左側邊坡崩落長約 30 m、高約 20 m。
C08

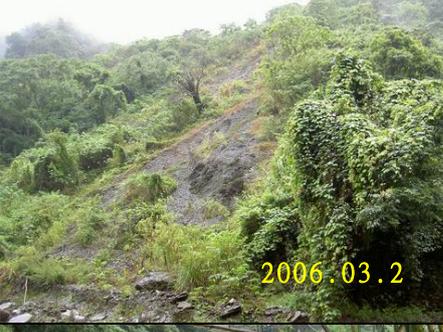
溪流右側坡面風化層大小塊體持續崩落長約 25 m、高約 40 m。
C10	本部溪 (255793,2654379)

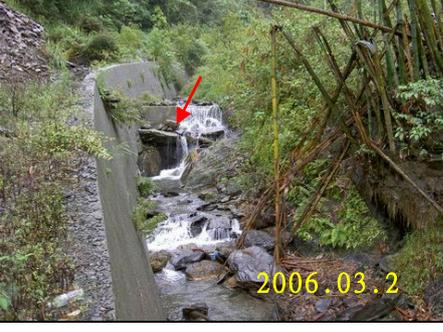
溪床坡度過陡、構造物基礎深度及固床工不足，且水流流速較快，水流沖刷造成構造物基礎嚴重掏刷掏空。

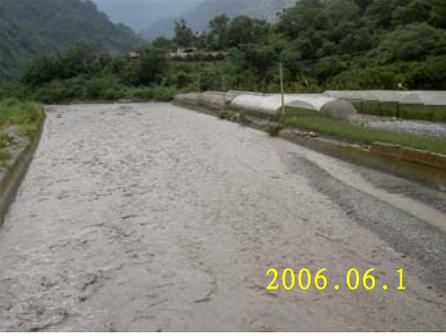
眉溪松林橋旁溪流坡度平緩，上游崩落土石堆積於本區域。致淹沒既有護岸危及溪側農作。
C12	眉溪 (256154,2654935)

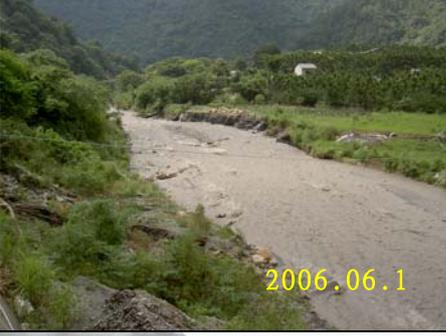
溪流坡度平緩，上游崩落土石堆積於本區域。致溪床提高水流沖擊邊坡致邊坡崩落危及溪側農作。
C13	眉溪南豐橋 (255322,2655774)

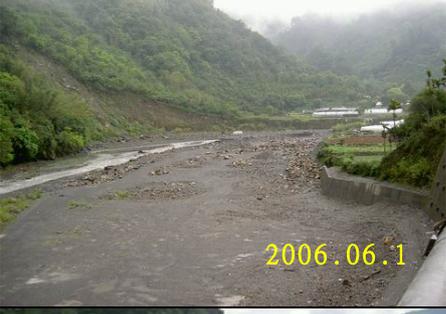
眉溪南豐橋旁土石崩落長約 80 m、高約 10 m。
C14	眉溪豐德橋 (255987,2655768)

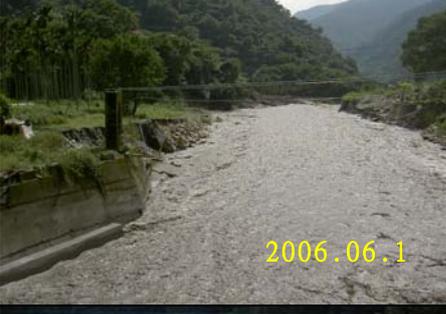
眉溪豐德橋上下溪流坡度平緩，上游崩落土石堆積於本區域。致溪床提高水流沖擊邊坡致邊坡崩落。
C15	眉溪 (254807,2655683)

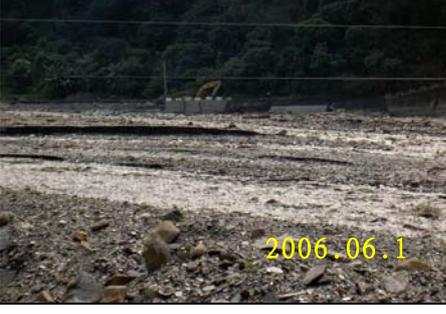
溪流坡度平緩，上游崩落土石堆積於本區域。致溪床提高水流沖擊邊坡致邊坡崩落原有擋土牆倒塌、溪側農路沖毀中斷。

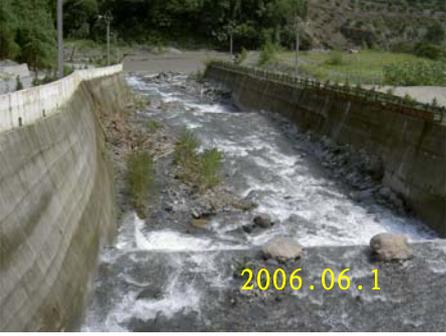
本區段已完成整治。
C17	土石流潛勢溪流 南投 006 (255980,2655925)

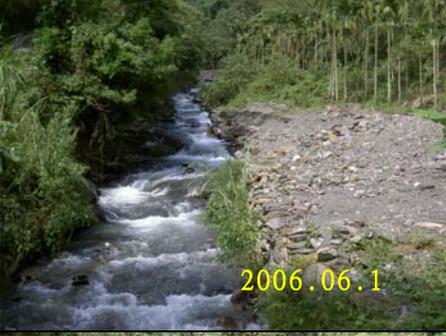
本區段右側少數土石堆積。
C18	土石流潛勢溪流 南投 006 (256089,2656033)

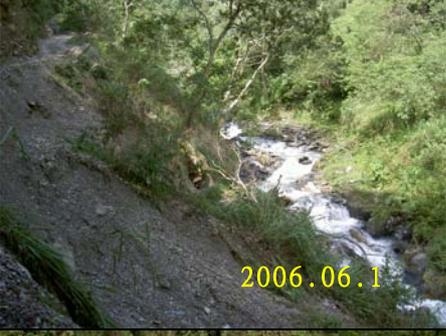
溪流左側邊坡崩落，崩落土石引響水流。
C19	土石流潛勢溪流 南投 006 (256343,2656302)

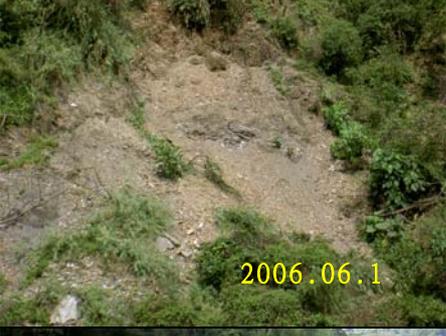
溪流右側邊坡崩落長約 25 m、高約 10 m，崩落土石影響水流。
C20	土石流潛勢溪流 南投 006 (256413,2656609)

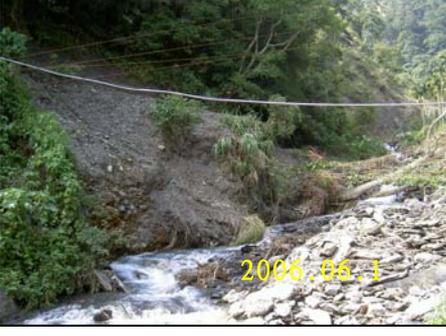
溪流左側邊坡崩落，崩落土石影響水流。

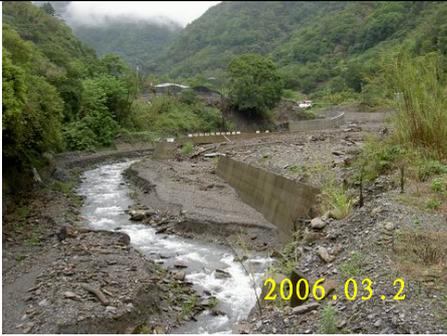
編號	位置(GPS)	照片	現況問題
C21	南山溪 (258134,2656371)

本區段溪流坡度平緩，上游崩落土石堆積於本區域。致淹沒既有護岸溪流改道沖蝕邊坡。
C22

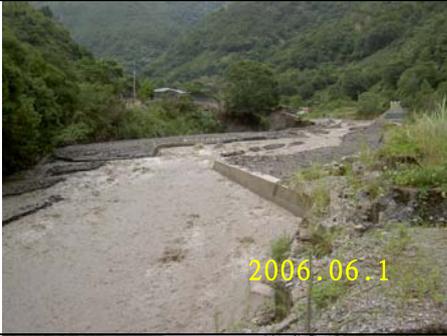
95.6.14 再次現勘土石淤積已將原有護岸完全淹沒、邊坡持續沖刷崩落。
C23	南山溪福興橋 (258255,2656743)

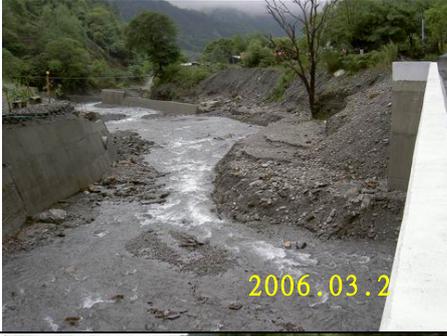
本區段溪流坡度平緩，上游崩落土石堆積於本區域。鄉公所已完成緊急疏浚。

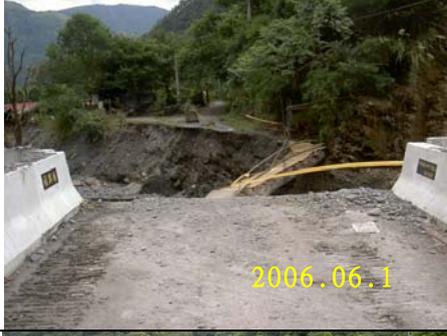
95.6.14 再次現勘福興橋聯絡道已遭洪水沖毀。
C25	南山溪 (258208,2656797)

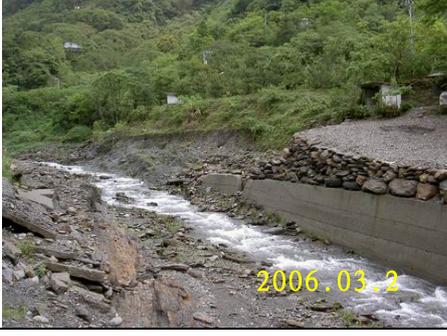
本區段溪流坡度平緩，上游崩落土石堆積於本區域。致民宅淹沒沖毀。邊坡遭洪水沖刷崩落

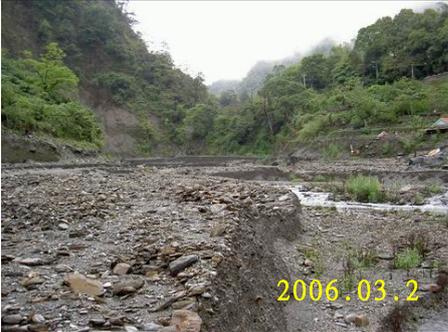
編號	位置(GPS)	照片	現況問題
C26	南山溪 (258136,2657128)

本區段溪流坡度平緩，上游崩落土石堆積於本區域長約 200 m、寬約 50 m、深約 2.5 m。
C27	南山溪夢谷瀑布入口 (258004,2657439)

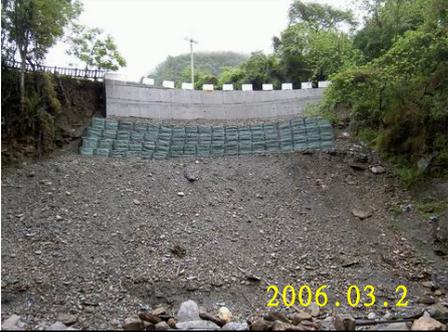
本區段為溪流攻擊面，原已建造擋土牆鞏固路基。但 95.6.14 再次現勘擋土牆已遭洪水沖毀、路基流失、通往夢谷瀑布道路中斷。
C28

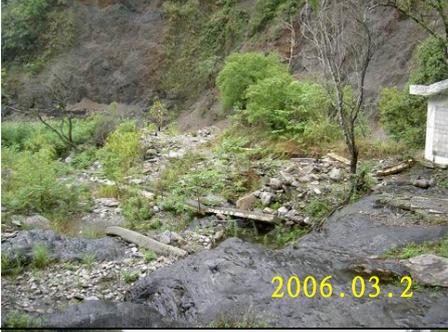
C29	南山溪夢谷瀑布 (257629,2657974)

夢谷瀑布公園遭洪水沖毀。
C30	南山溪 (257790,2657754)

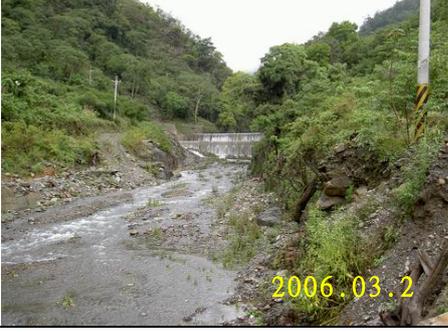
水保局已施作 2 座攔砂壩，功效良好。下游段邊坡沖刷崩落。

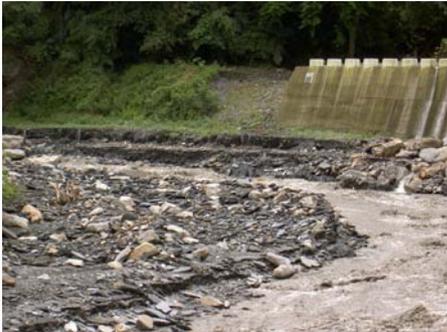
編號	位置(GPS)	照片	現況問題
C31	東眼溪東眼山橋 (259583,2656574)

東眼山橋上游暴雨後水流挾帶礫石沖刷溪床致護岸基礎流失。
C32	東眼溪 (260016,2657088)

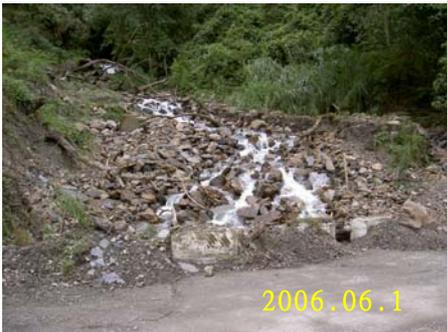
2006.06.1	東眼山溪支流上游土石崩落，暴雨後水流挾帶礫石衝擊農路及箱涵。
C33	東眼溪 (259874,2657250)

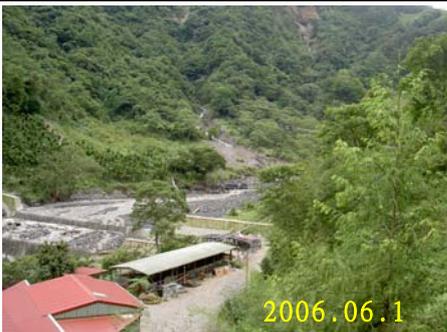
2006.06.1	本區段水保局施作攔砂壩2座，已發揮功效。唯壩體上游土石不斷崩落，遇雨水流挾帶礫石衝擊下游邊坡，致邊坡崩落危及民宅。
C34	東眼溪 (260078,2657522)

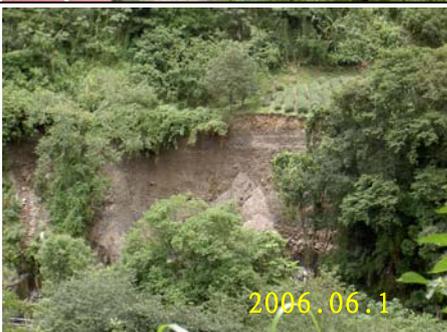
2006.06.1	溪側邊坡崩落長約 70 m、高約 9 m，持續崩落危及農作。
C35	東眼溪 (260262,2657823)

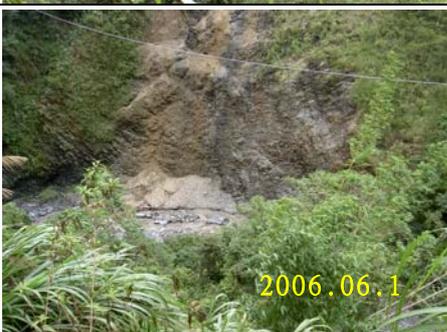
2006.06.1	溪側邊坡風化崩落長約 15 m、高約 20 m，持續風化崩落。

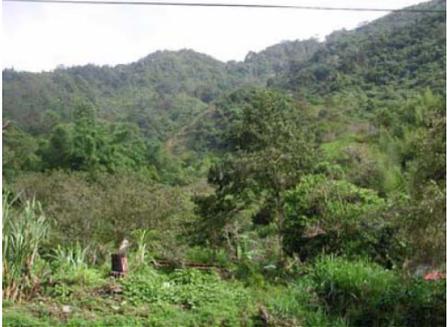
<p>土石流南投 005 崩塌區。</p>

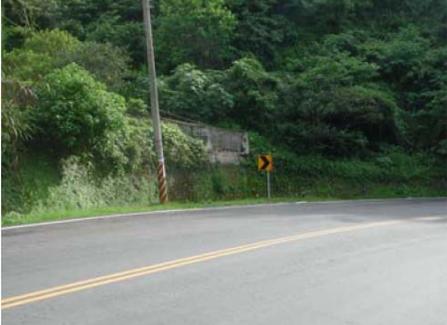
<p>整流工與台 14 線交會處。</p>

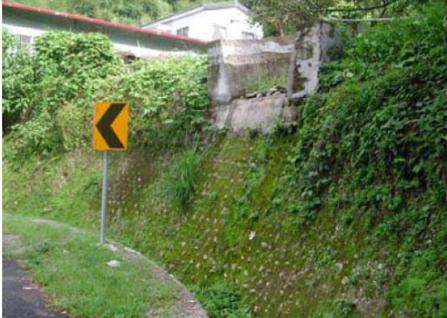
<p>整流工下方排水溝斷面不足。</p>

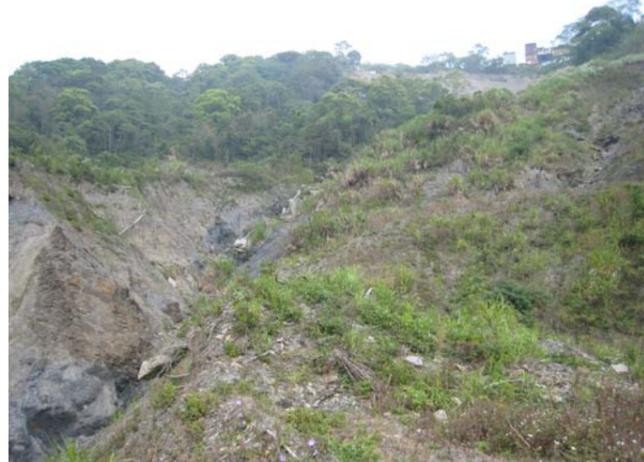
由坑溝下方仰視陵線上崩塌情形

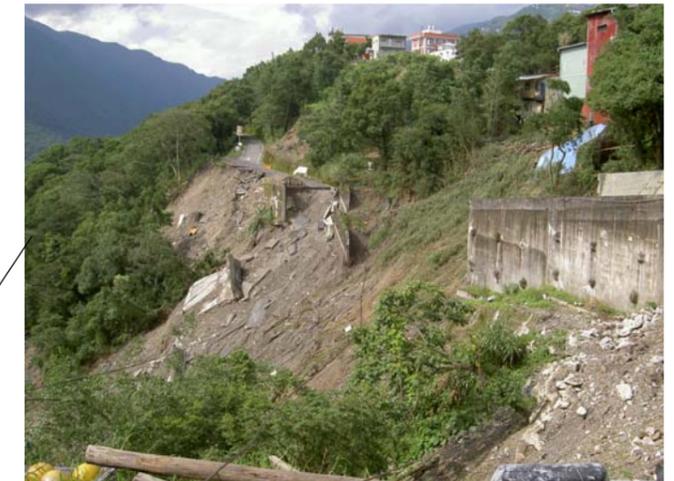
地滑南側邊坡自山陵線上住家的基礎附近向下崩落，崩塌地寬約 50 m、長約 100 m，呈凹谷地形。崩塌區上方的住家基礎及霧社外環道路路基滑落，滑落土石內夾雜不少垃圾，崩塌區頭部附近地盤狀況不良。

地滑南側邊坡自山陵線上住家的基礎附近向下崩落，呈凹谷地形

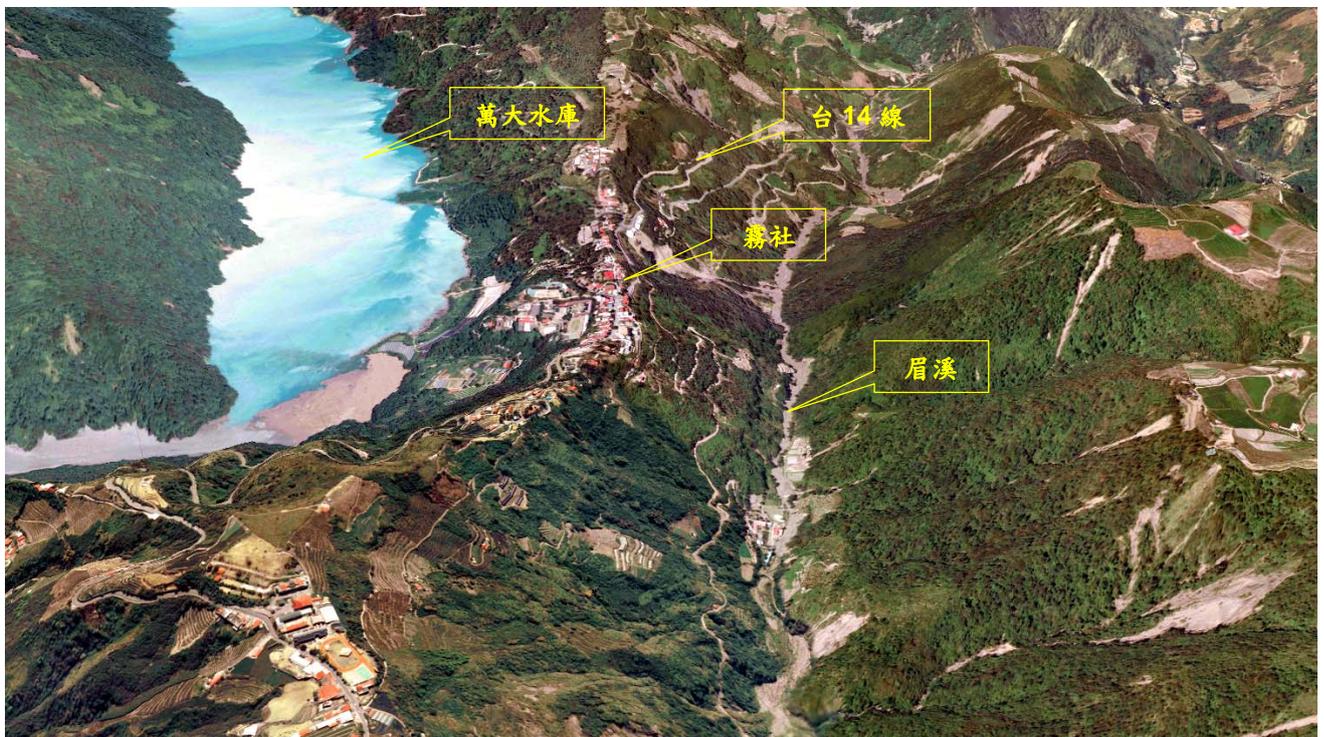
圖 4-19 霧社部落 3D 模擬圖

霧社地區標高 1,150 m 左右，呈幾近南北走向之狹隘山脊地形，其東西兩側分別為萬大水庫與眉溪，以仁愛鄉公所為中心的聚落主要部份多沿著山脊較平緩地區發展（圖 4-19），因此山脊兩側若發生崩塌，除了威脅霧社地區聚落安全外，亦將衝擊廬山、清境等地區居民生計，甚至於影響到台中縣梨山地區對外之交通連絡。

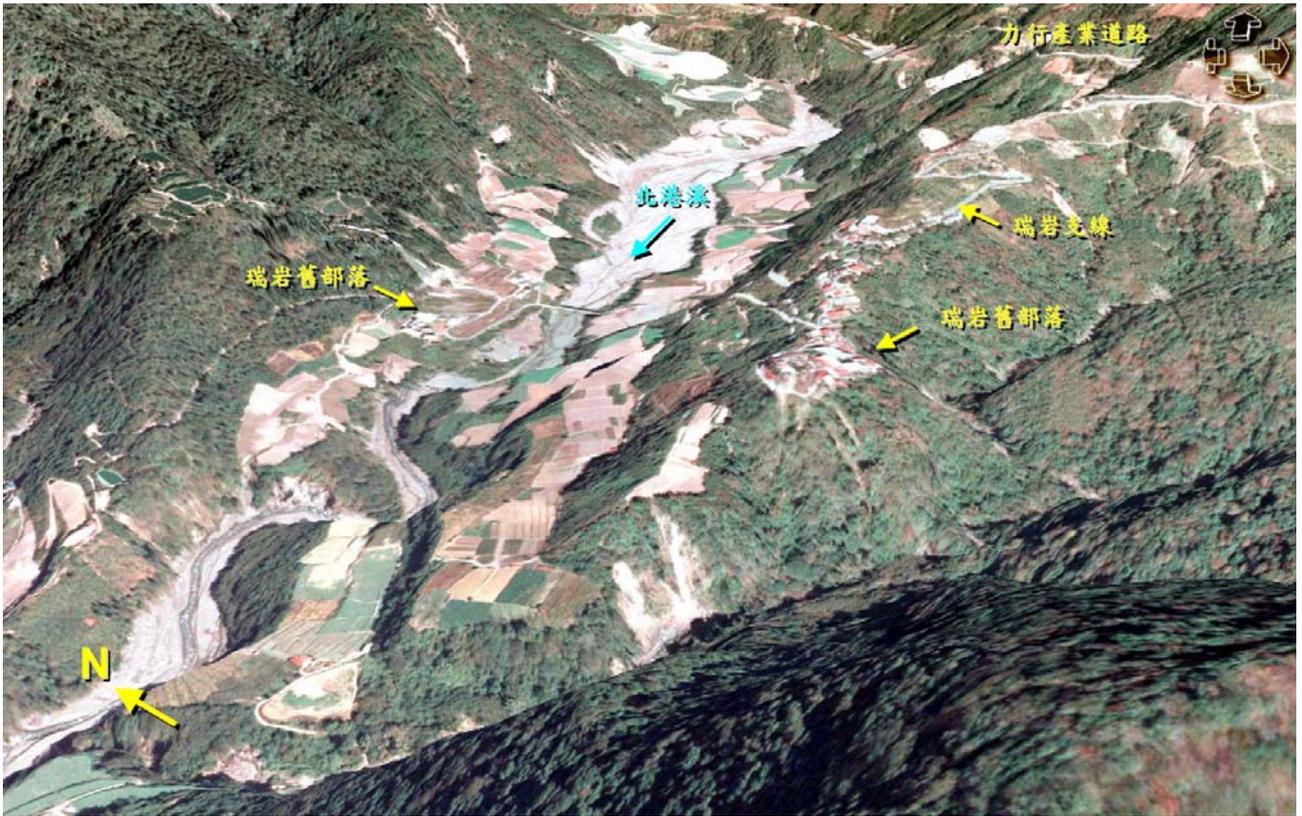
圖 4-23 瑞岩部落 3D 模擬圖

瑞岩部落區分為舊部落及新部落兩區，舊部落沿狹窄山脊興建，部落周邊均為陡崖，921 地震造成緊鄰陡崖區域房舍基礎下陷開裂、房舍倒塌災害，舊部落周邊鄰陡崖處屬於不穩定區。

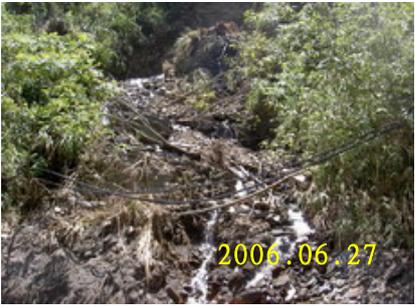
編號	位置(GPS)	照片	現況問題
A06	力行產業道路2.8K (264940,2661408)

地表水豐富，道路旁排水溝渠已堵塞，水沿道路漫流。
A07	力行產業道路3.4K (264620,2661857)

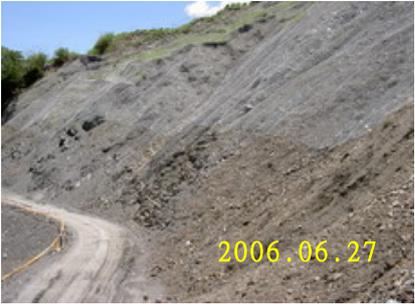
上邊坡土石崩落情形嚴重，原有道路已損毀，目前上邊坡部分已進行治理，下邊坡部分仍有滑動現象，原臨時性鋼軌樁已損壞。
A08	力行產業道路4.0K (264860,2662290)

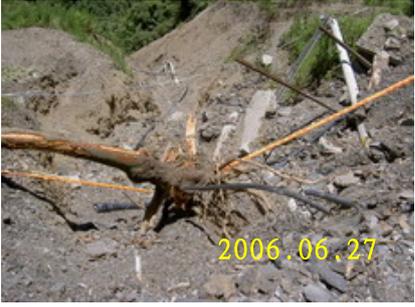
下邊坡擋土牆已傾倒、損毀，路基嚴重流失，造成路面下陷。
A09	力行產業道路4.1K (264942,2662276)

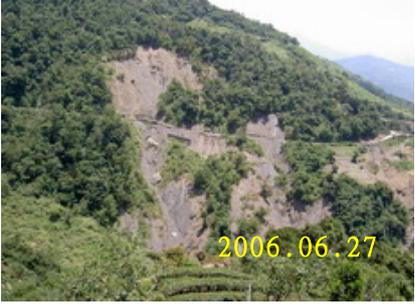
崩塌平均寬度大於 65 m
A10	力行產業道路5.1K (265246,2662640)

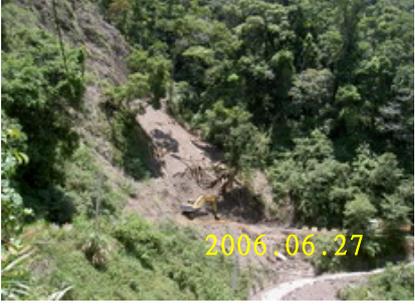
崩塌平均寬度約 35 m

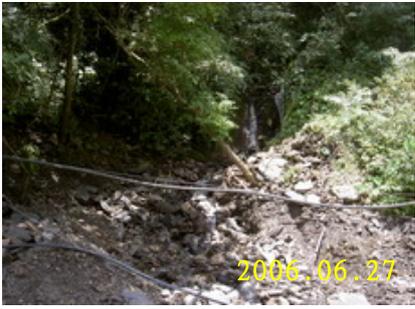
編號	位置(GPS)	照片	現況問題
A11	力行產業道路5.9K (265345,2663023)

地表水豐富沿道路漫流，與道路交會處土沙堆積嚴重，下邊坡處原有擋土牆已損毀。
A12	力行產業道路6.0K (265394,2663168)

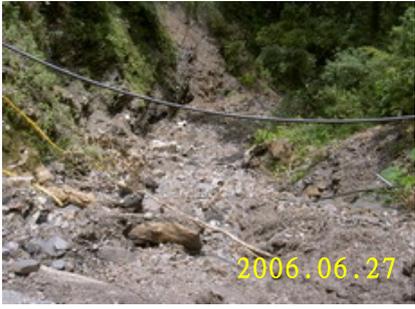
下邊坡處崩塌平均寬度約 20 m，
A13	力行產業道路 (265481,2663536)

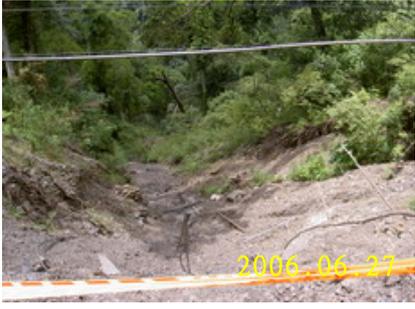
下邊坡處崩塌平均寬度約 20 m，
A14	力行產業道路6.8K (265712,2663612)

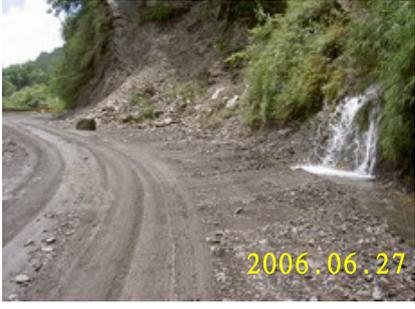
地表水豐富，道路旁排水溝渠已堵塞，水沿道路漫流。
A15	力行產業道路7.3K (265537,2663905)

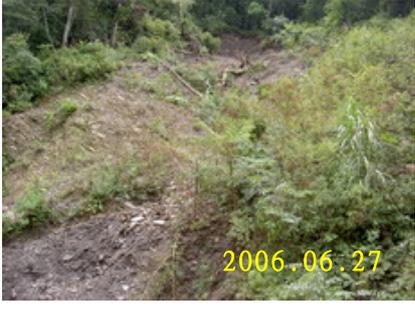
崩塌平均寬度約 30m

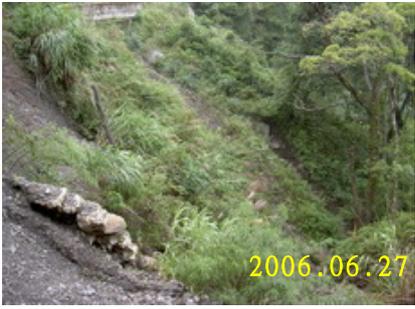
編號	位置(GPS)	照片	現況問題
A16	力行產業道路 7.5K (265370,2664048)

下邊坡處崩塌平均寬度約 30 m。
A17	力行產業道路 7.7K (265203,2664093)

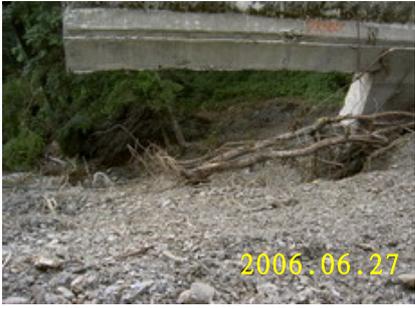
下邊坡土層滑動，原有擋土牆已毀損，路基流失。
A18	力行產業道路 8.2K (265013,2664492)

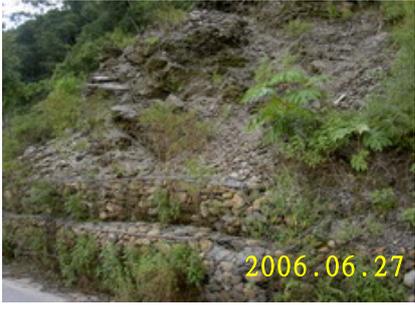
上邊坡土層有滑動現象，坡趾處原石籠擋土牆已傾倒，滑動面長度約 60 m。
A19	力行產業道路 8.9K (265383,2664697)

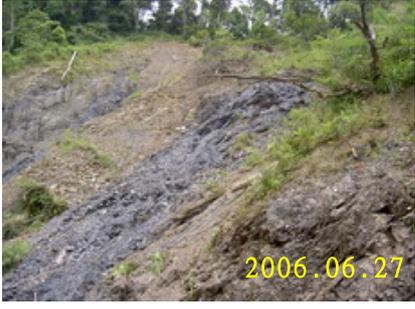
崩塌平均寬度約 30 m
A20	力行產業道路 9K+200 處 (265665,2664742)

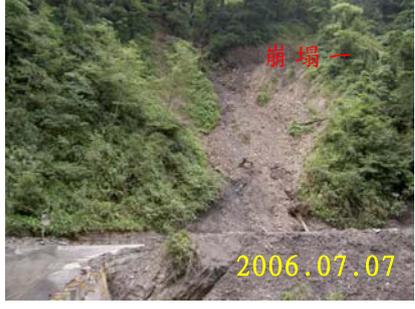
力行產業道路上邊坡土石崩落，崩塌面積(崩塌一)寬約 20 m、長約 40 m。

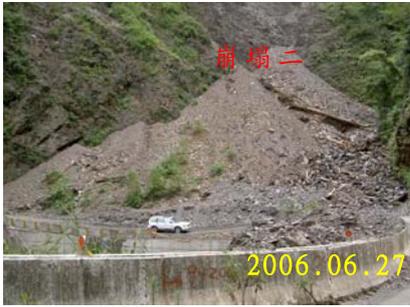
道路上邊坡之裸露未治理部份，表面風化層受雨水沖刷造成大量土石崩落至路面，崩塌面積(崩塌二)寬約 45 m、長約 60 m。目前道路已完成搶通。
A22	力行產業道路 (265898,2665739)

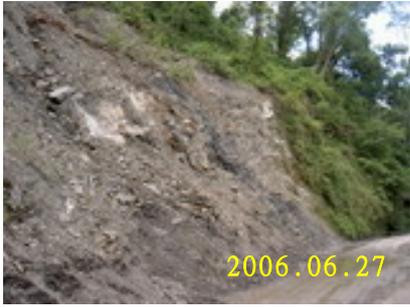
崩塌平均寬度約 30 m、平均長度約 30 m。
A23	力行產業道路 10K+500 處 (266172,2665931)

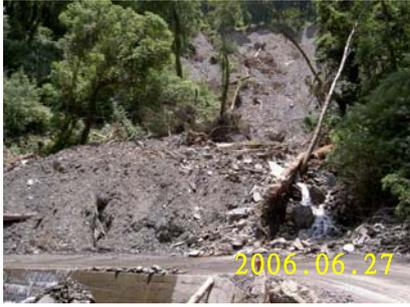
道路上邊坡因豪雨關係造成大量土石崩落，崩塌地規模寬約 40 m、長約 35 m、碎石粒徑 10~20 cm。
A24	力行產業道路 10K+500 處 (266172,2665931)

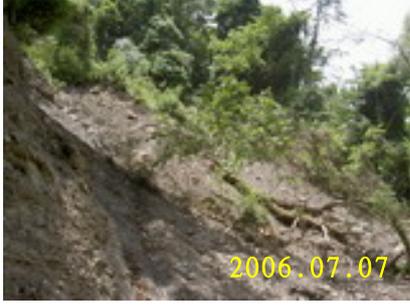
崩塌平均寬度約 20m。

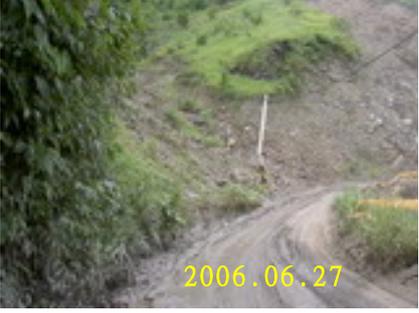
崩塌平均寬度約 30m。 上下邊坡四周皆為果園， 下邊坡處有一農舍。
A27	力行產業道路 14K+500 處 (267055,2667353)

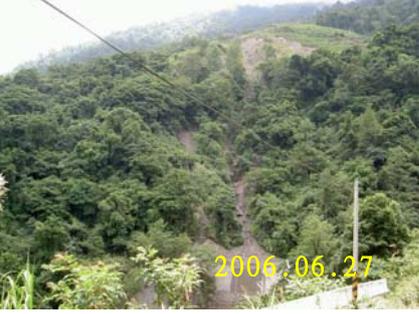
崩塌地規模寬約 25 m、長約 70 m，崩塌原因係道路上邊坡崩積層地勢陡峭、加上豪大雨才造成崩積土滑落。
A28	力行產業道路 14K+500 處 (267055,2667353)

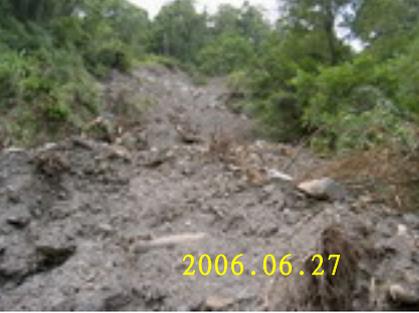
崩塌平均寬度約 50 m。
A30	力行產業道路 15K+200 處 (267564,2667626)

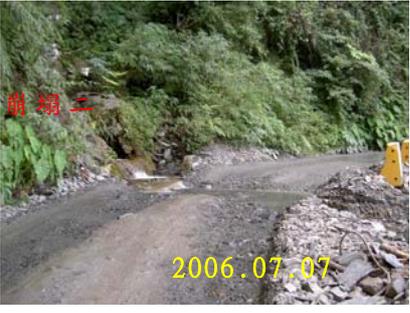
道路上邊坡蝕溝底寬約 2.0 m，坡度 40~50 度，蝕溝長約 200 m；下邊坡因豪雨造成擋土牆損毀，道路凹陷。

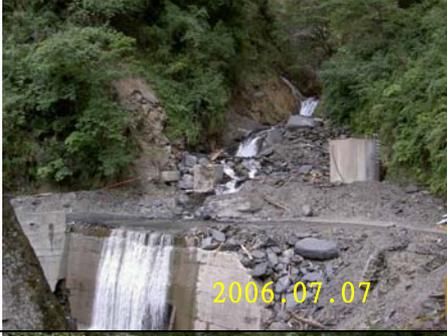
道路下邊坡擋土牆倒塌、原有箱涵淤塞；上邊坡蝕溝及坡面風化層大小塊體持續崩落。
A33	力行產業道路15K+800處 (267946,2667856)

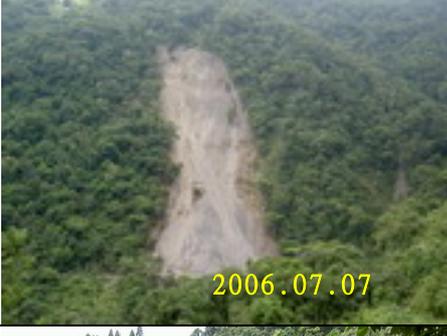
崩塌平均寬度約85 m。
A35	力行產業道路 (267891,2668134)

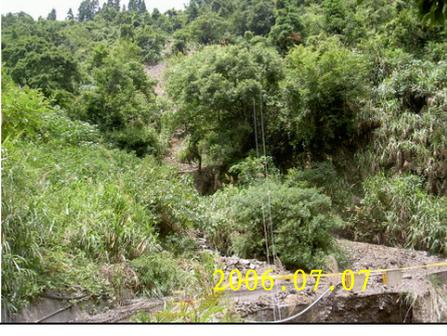
崩塌平均寬度約85 m。

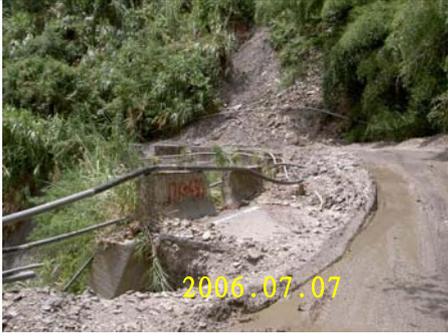
力行產業道路17K+450處上邊坡表層土石崩落，崩塌面積寬約20m、長約40m、碎石粒徑10~20cm。
A37	力行產業道路17K+450處 (267064,2668580)

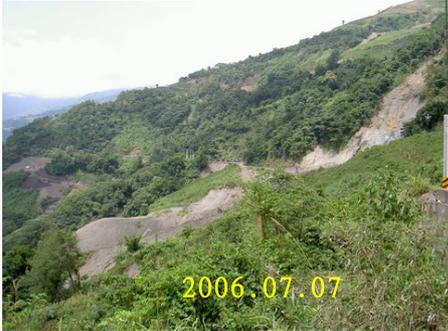
崩塌平均寬度約60m。
A39	力行產業道路20K+400處 (266910,2669345)

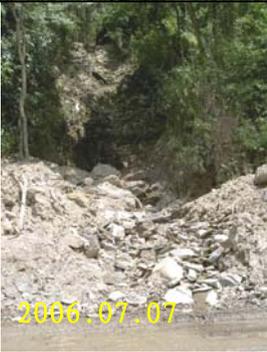
道路上邊坡有兩處蝕溝，底寬約1.5m，坡度30~40度，蝕溝長約100m。表面風化層受雨水沖刷崩落至路面。
A40	力行產業道路21K+800處 (267764,2670667)

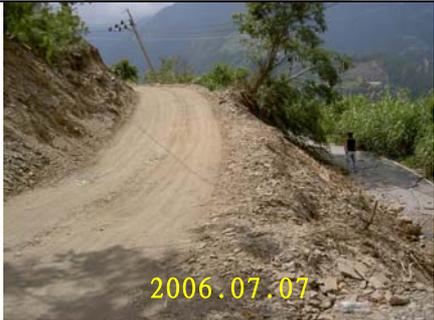
道路路基滑動，總長度約50m、沉陷量最大處超過1.5m；而上邊坡，坡面風化層大小塊體持續崩落。

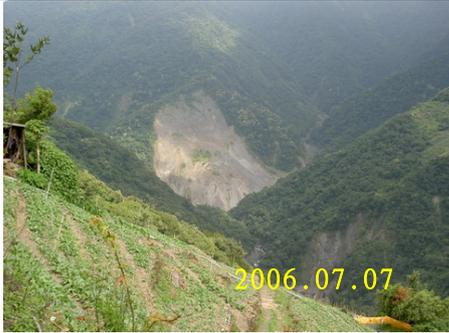
瑞岩溪上游處有多處大規模崩塌，原力行1號橋已損毀，便橋尚未完成，目前靠便道通行。
A42	力行產業道路25K+500處 (267907,2671545)

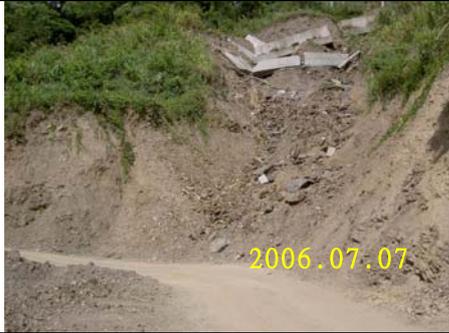
原道路護坡因豪大雨造成崩積土滑落，基礎掏空而倒塌。
A43	力行產業道路26K+300處 (268019,2671538)

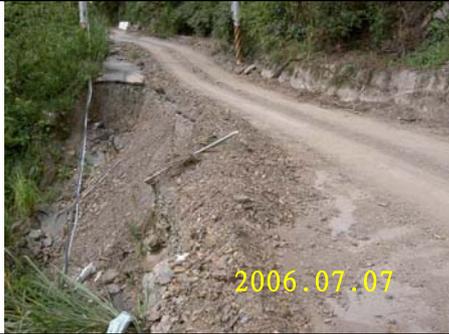
道路下邊坡因擋土牆損毀造成路基流失，總長度約40 m、沉陷量最大處超過0.5 m。
A44	力行產業道路 (269091,2671372)

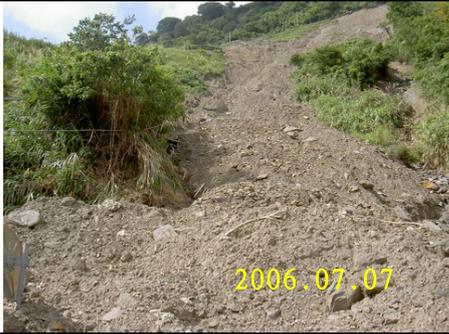
崩塌平均寬度大於50 m
A45	力行產業道路30K+400處 (268940,2672263)

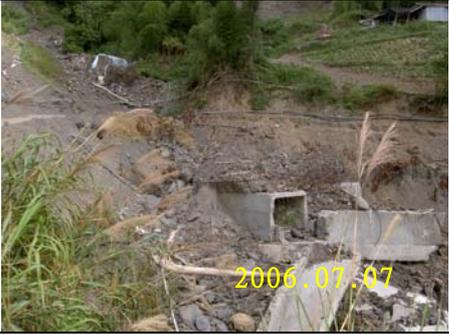
道路上邊坡蝕溝底寬約3.0m，坡度30~40度，蝕溝長約250 m；道路下邊箱涵與擋土牆因坡面表土流失造成基礎掏空損壞。

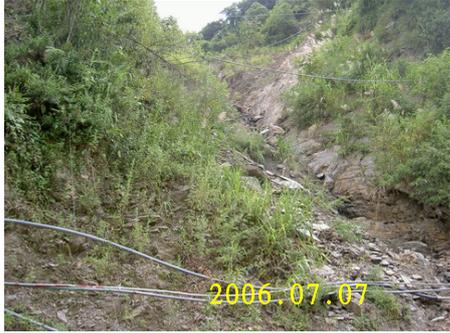
崩塌平均寬度約 10 m
A47	力行產業道路 (271166,2673061)

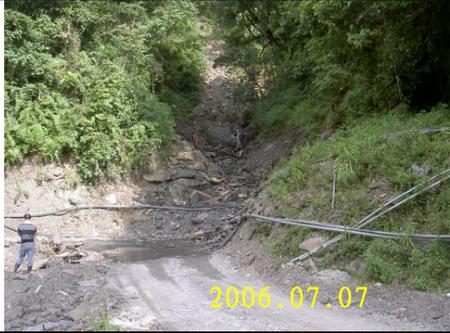
此處為一沖蝕溝，地表水沿道路漫流，下游處水工構造物尚可使用。
A48	力行產業道路34K+500處 (271176,2673235)

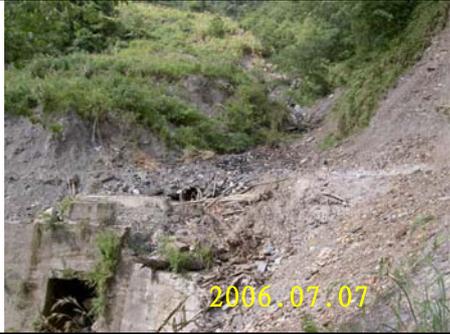
道路下邊坡擋土牆倒塌、原有箱涵基礎裸露；上邊坡蝕溝及坡面風化層大小塊體持續崩落
A49	力行產業道路38K+900處 (271019,2674652)

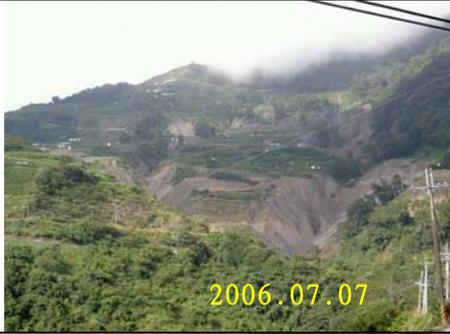
道路上邊坡屬大規模蝕溝衝刷所產生的崩土。
A50	力行產業道路40K+100處 (270442,2674875)

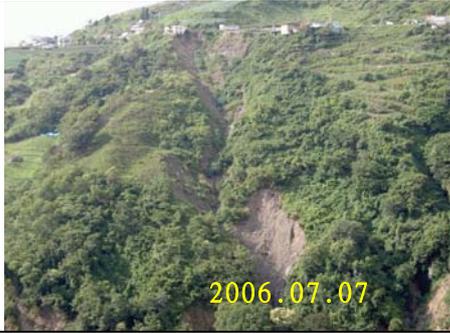
本崩塌地規模寬約 30 m長約 400 m，坡度約 40~50°，崩塌坡面上方緊鄰民宅，若再發生地震或豪雨，可能再度崩塌。

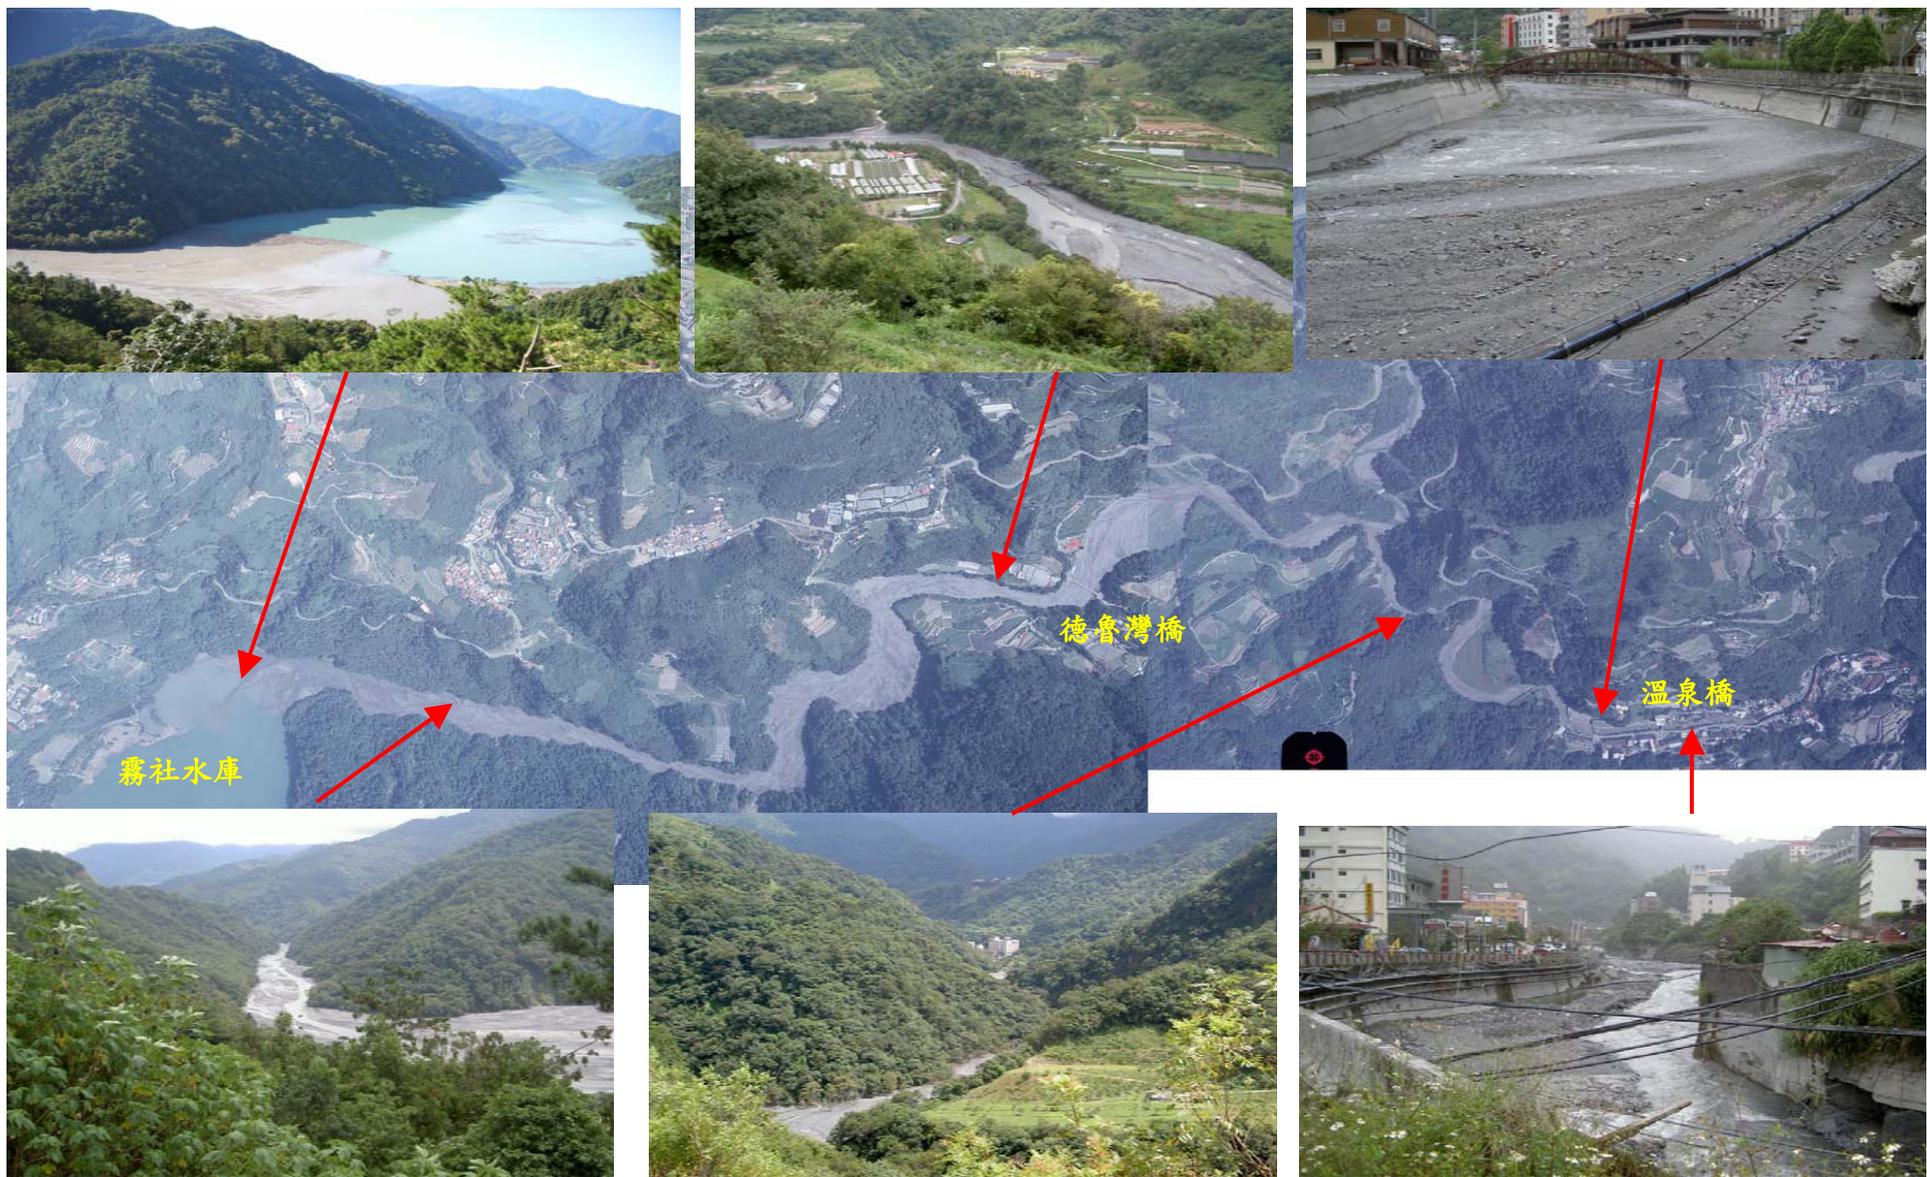
圖 4-33 霧社水庫上游至塔羅灣溪溫泉橋現況 (拍攝日期：95.09.06)

目前霧社水庫周邊區域，淤積情況相當嚴重，蓄水量僅餘約 7,450 萬立方公尺，約為設計蓄水量之一半。而德魯灣橋淤積之土砂來源來自塔羅灣溪及濁水溪子集水區崩落之土石，因土砂來源大，已淤積越德魯灣橋面；至於溫泉橋之淤積，係因塔羅灣溪集水區內之崩塌土石，至溫泉區時，由於渠道束縮河寬受限，過量土石無法排洩，導致溫泉

橋每逢大雨即遭淹沒，由其下游既設之防砂壩上、下游已幾乎完全淤滿之情形研判，霧社水庫及上游河道淤積土砂已由水庫蓄水範圍一路回堵至溫泉橋，長約 6.5 km，預估土砂量 500 萬立方公尺。

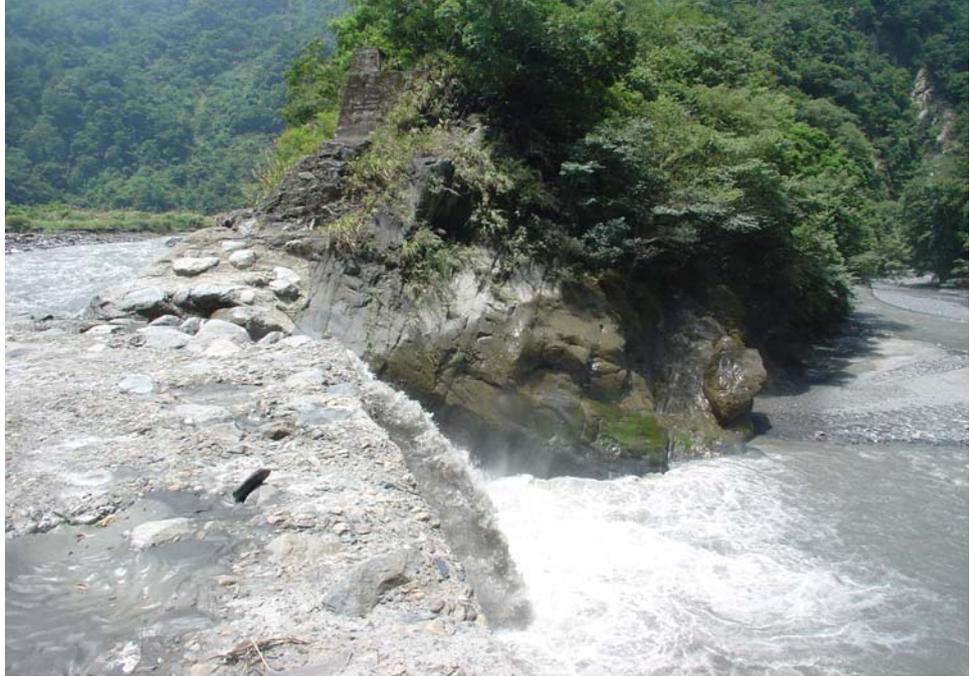
94年6月 GD2防砂壩仍有3m以上之高差

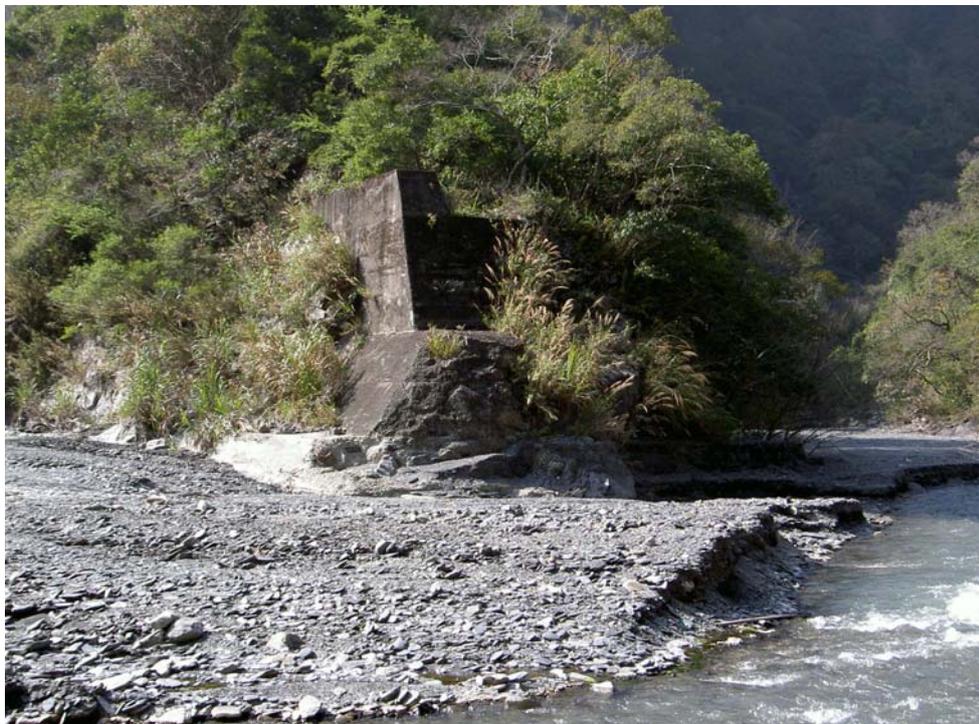
95年10月 土砂淤積GD2防砂壩已淤滿，上下游無高差

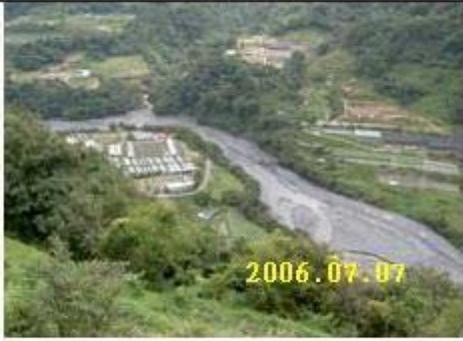
可供清淤土石堆置區域 L=800m、W=150m

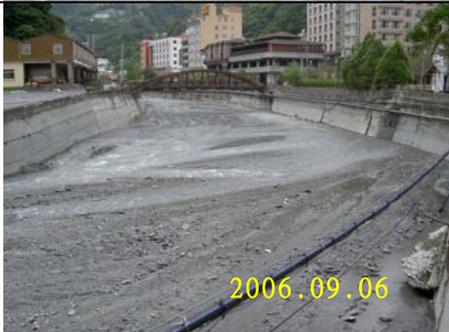
A56	溫泉橋下游 (267520,2657644)

已完成清淤。
A57	溫泉橋 (267836,2657623)

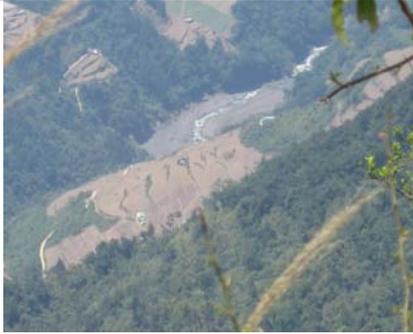
濁水溪現況，河道淤積，因為上游崩塌地群影響。
A61	濁水溪靜觀橋上游 500m處 (270984,2664885)

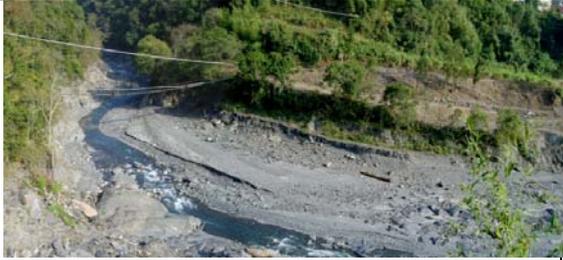
支流濁水溪匯流處，濁水溪左岸淤積嚴重，淤積高度約1m。

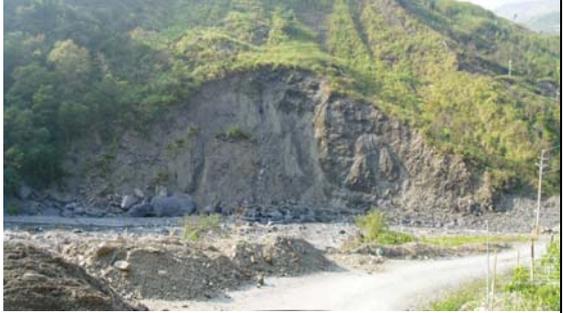
濁水溪旁因凹岸沖刷形成崩塌地。

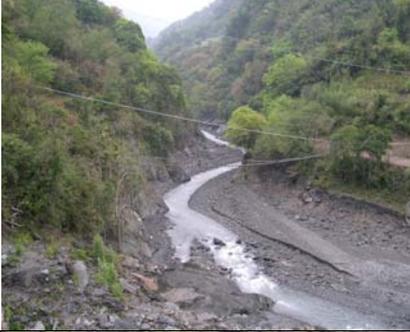
溪流左岸土砂堆積，淤積高度約有1m。
A65	投85線2.2k溪流 (269483,2664192)

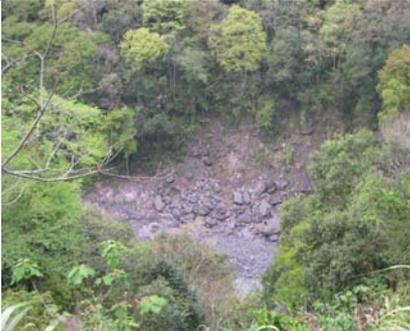
溪流左岸土砂堆積，淤積高度約有1m。
A66	濁水溪平和段 (268986,2663206)

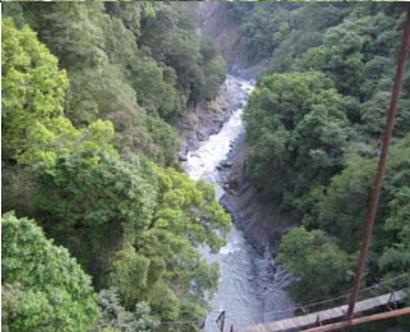
溪流下游面，整體狀況良好。
A67	平靜吊橋 (268369,2661966)

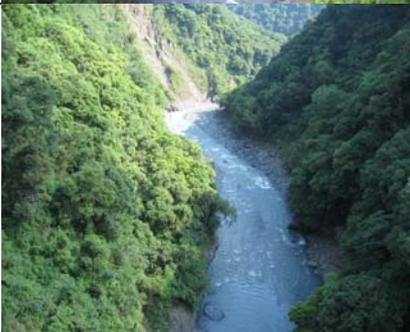
溪流下游面，於溪流左岸崩塌地為南投1589崩塌地。

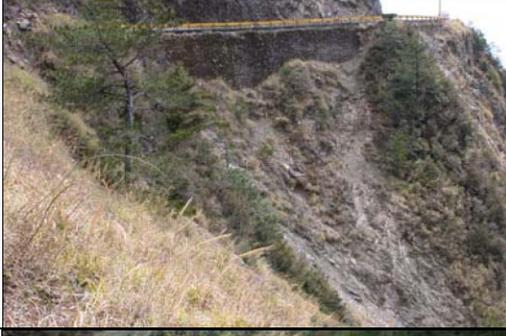
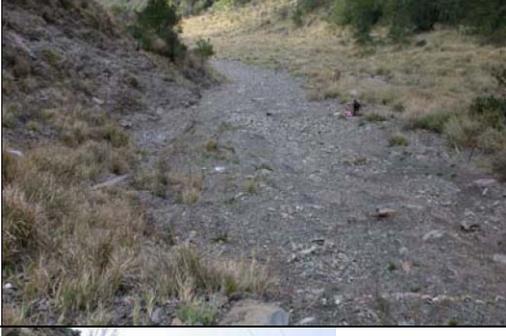
道路上下邊坡均 有崩落情形。

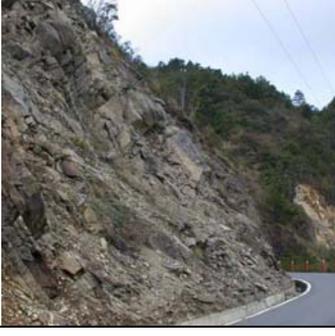
道路上下邊坡均 有崩落情形。

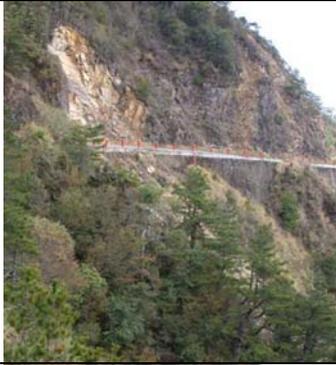
道路上下邊坡均有崩落情形。
A72	南投4121 (271832,2667847)

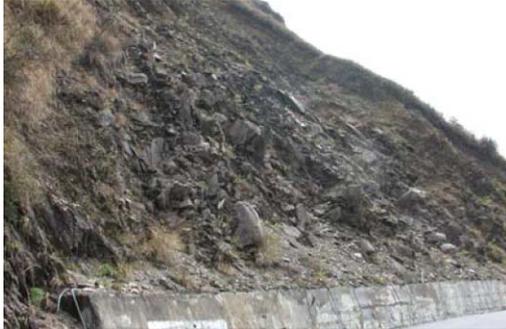
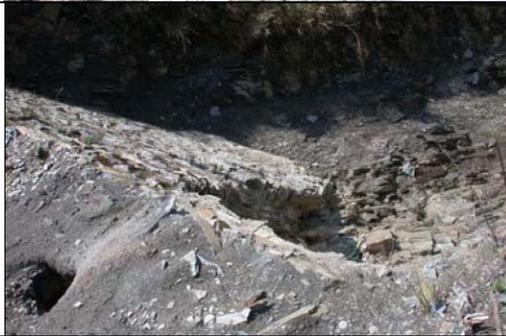
道路上下邊坡均有崩落情形。

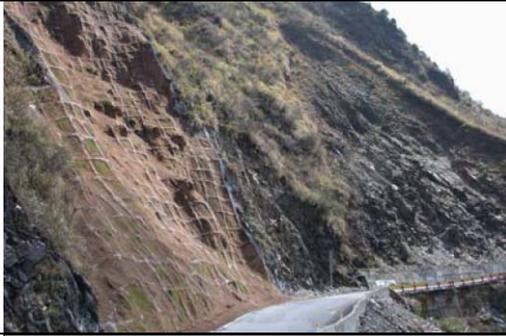
道路上邊坡已以噴凝土格樑護坡植生保護，下邊坡有部份崩落情形。
A74	南投4307 (271412,2661128)
