第四章 集水區問題分析與水土保持需要性

根據近年航照判釋、災害紀錄整理及會同仁愛鄉各村村長進行現地實勘結果，依據第三章劃分為 5 區分別說明區內土砂災害的分佈、特性以及水土保持需要性。相關調查方法說明如下：

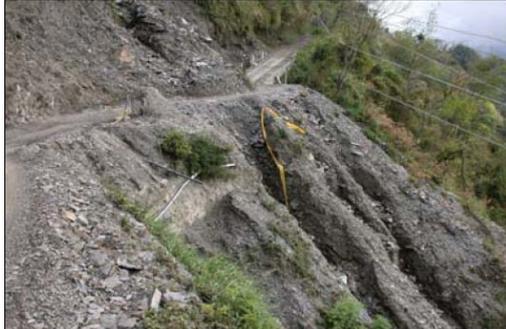
往雲海道路崩塌。

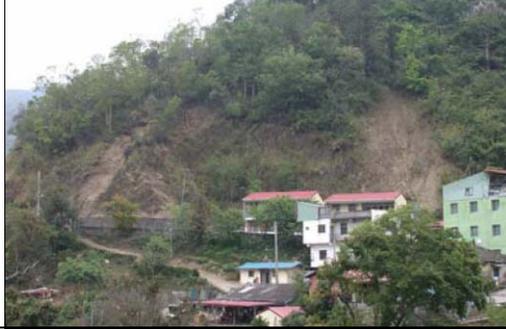
崩塌地南投5139 位於台14線下春 陽民宅後方。

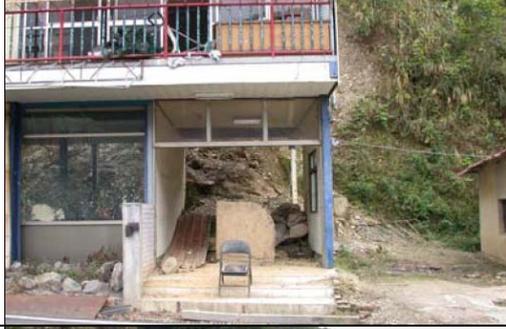
崩塌造成民宅損 壞。
A76	南投5150 (266291,2658628)

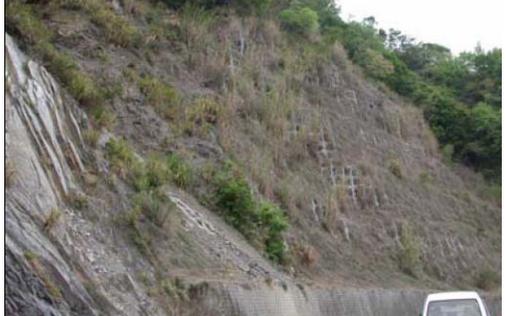
崩塌地南投5150 位於台14線往盧 山雲龍橋前1公里 處，已以噴凝土格 樑護坡整治。

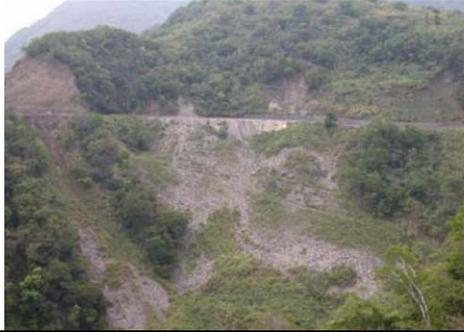
崩塌地南投5151位於台14線往廬山雲龍橋前500公尺道路下邊坡。
A78	南投5152 (266614,2658672)

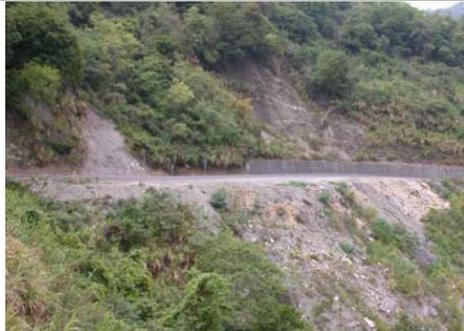
崩塌地南投5151位於台14線往廬山雲龍橋前500公尺道路上邊坡。
A79	濁水溪鳶峰處 (274102,2668331)

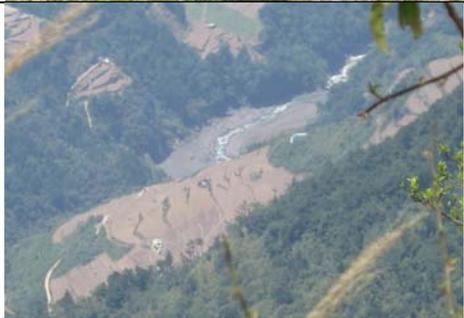
濁水溪現況，河道淤積，因為上游崩塌地群影響。
A80	濁水溪靜觀橋上游 500m處 (270984,2664885)

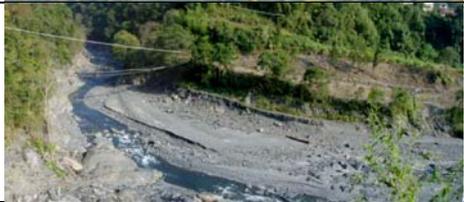
支流濁水溪匯流處，濁水溪左岸淤積嚴重，淤積高度約1m。

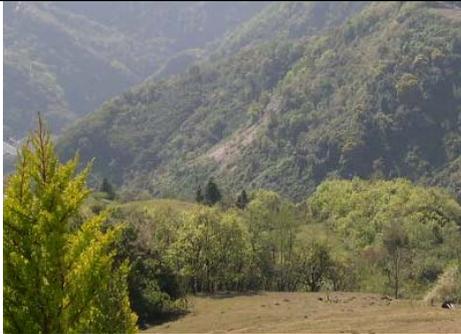
編號	位置(GPS)	照片	現況問題
A81	南投縣0058 (266539,2660840)

該崩塌地位於清靜農場公墓下方之山坡地，目前已有植生入侵。
A82	南投縣0059、0060崩塌地 (265937,2660873)

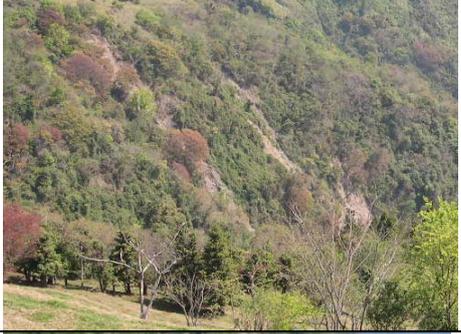
該處於支流河岸，坡度因支流下切而坡度變大，導致坡面徑流形成沖蝕崩塌，目前已有植生入侵。
A83	南投縣0064 (270555,2665490)

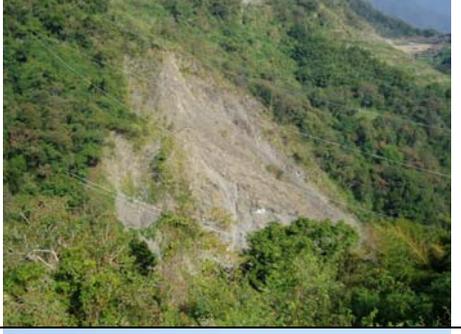
南投縣0064崩塌地，因崩塌區位交通不易到達。
A84	南投縣0065 (268125,2666413)

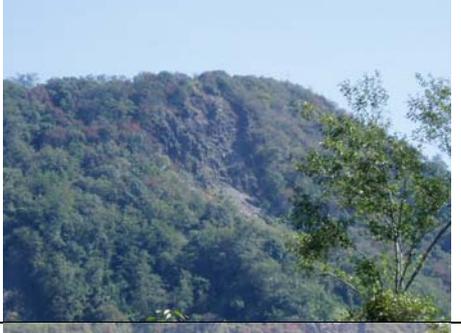
南投縣0065崩塌地，植生覆蓋良好。
A85	南投縣0066 (268361,2666145)

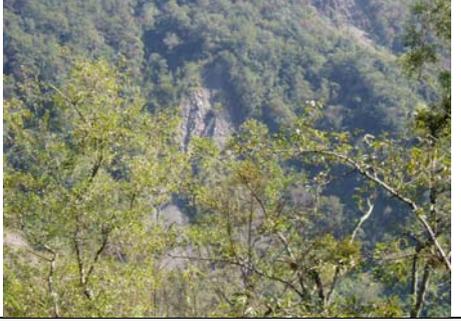
南投縣0066崩塌地，崩塌區不易到達。

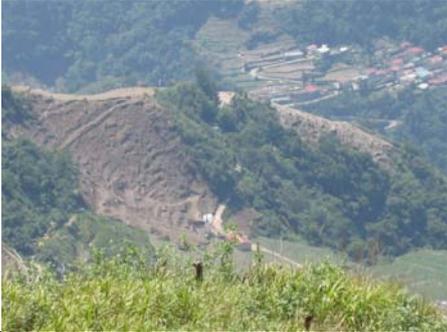
編號	位置(GPS)	照片	現況問題
A86	南投0067 (269902,2667236)

南投0067崩塌地，下方有屋舍及耕地。
A87	南投0070 (271029,2667775)

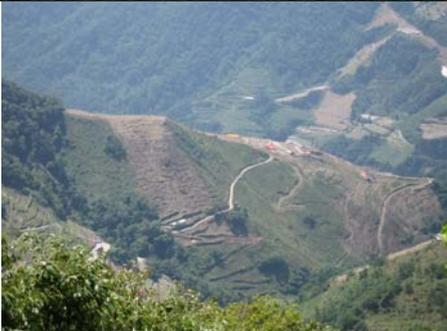
南投0070崩塌地，目前草植生入侵，狀況穩定。
A88	南投0078崩塌地 (276491,2668596)

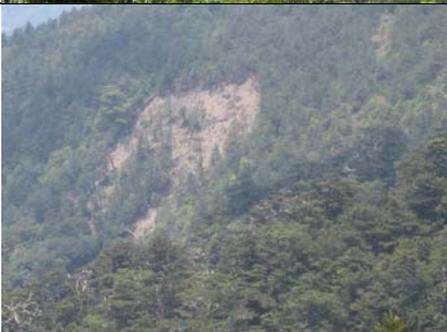
南投0078崩塌地，目前有植生入侵。
A89	南投0080崩塌地 (272860,2668144)

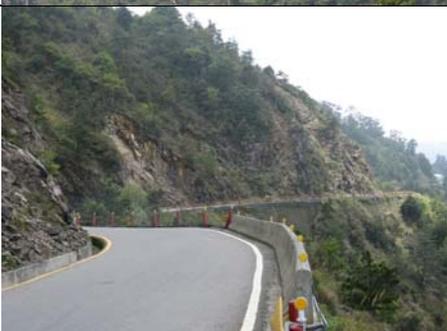
南投0080崩塌地，於道路上邊坡母岩出露，狀況穩定。
A90	南投0083崩塌地 (276676,2669394)

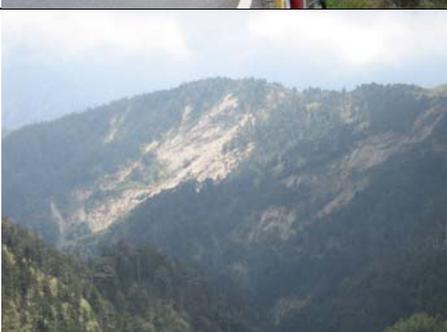
南投0083崩塌地，位於武嶺南方，崩塌範圍大，下方山谷為濁水溪主流。

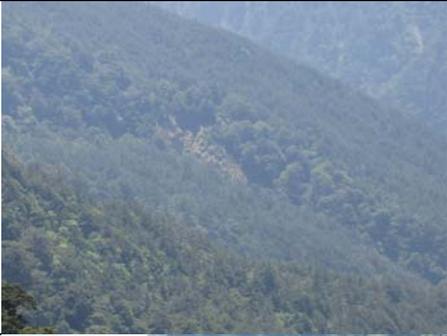
編號	位置(GPS)	照片	現況問題
A91	南投1282崩塌地 (275222,2668382)

南投1282崩塌地，周圍植生良好。
A92	南投1575、1576崩塌地 (267118,2658823)

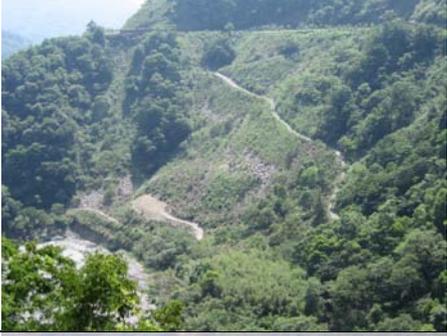
南投1576、1575崩塌地，目前以恢復植生，狀態穩定。
A93	雲龍橋旁裸露地，南投縣1577、1578 (265470,2659645)

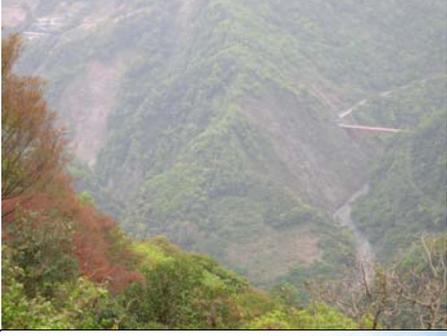
濁水溪於雲龍橋旁之兩處崩塌地，目前岩盤出露，雖無植生覆蓋，但狀況尚稱穩定。
A94	南投1580崩塌地 (267988,2659953)

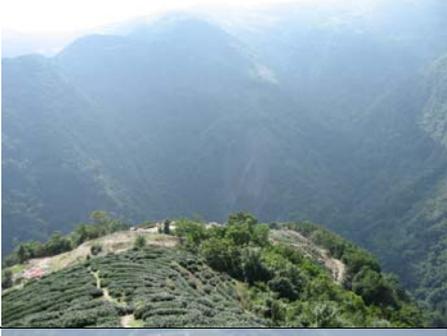
南投1580崩塌地，目前植生入侵。
A95	南投1585崩塌地 (268047,2661161)

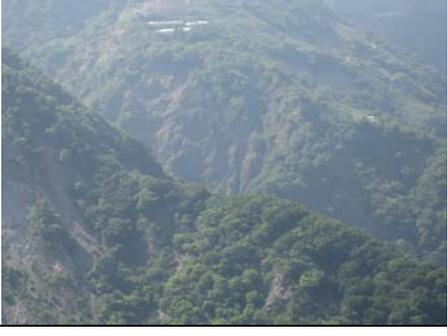
南投1585崩塌地，崩塌地上方為農舍及耕地。

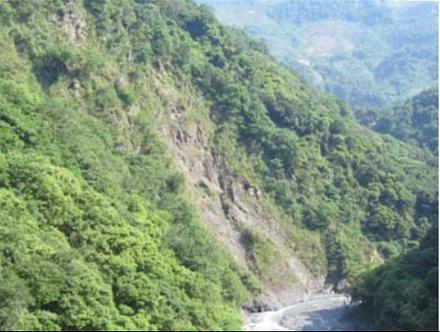
編號	位置(GPS)	照片	現況問題
A96	南投1589崩塌地 (268427,2661618)

南投1589崩塌地，所在位置於塔羅灣溪岸，目前岩盤出露，狀況尚稱穩定。
A97	南投縣1591崩塌地 (270519,2661122)

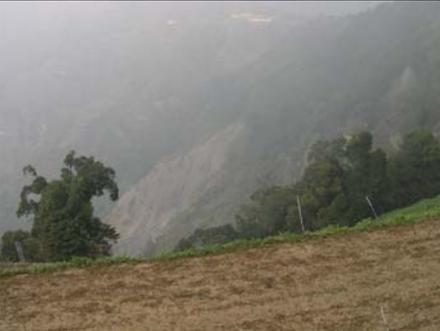
該崩坍地位於屯原尾上山西北西方向處，此處地勢陡峭，發生大規模之崩塌，為下方支流源頭。
A98	南投1592崩塌地 (268751,2662994)

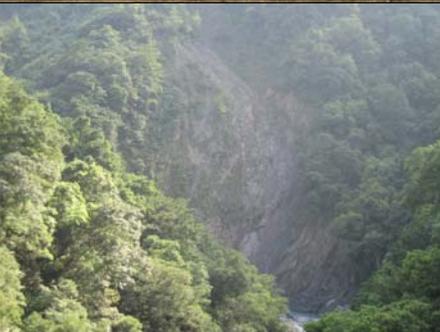
南投1592崩塌地現況，岩盤出露，草本植生入侵，呈現穩定狀態。
A99	南投縣1656崩塌地 (267935,2658711)

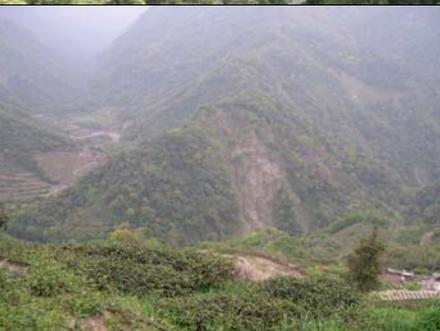
塔羅灣溪廬山溫泉區上游1.5km處，崩塌地植生已入侵。
A100	對岸南投縣1690崩塌地 (267751,2658210)

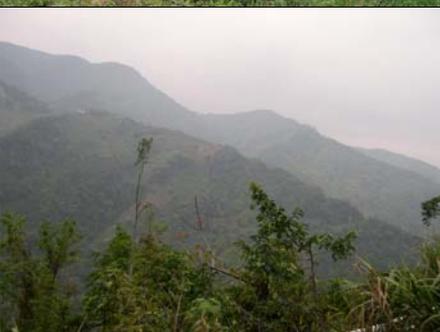
於塔羅灣溪廬山溫泉區下游左岸，崩塌地交通相當不便。

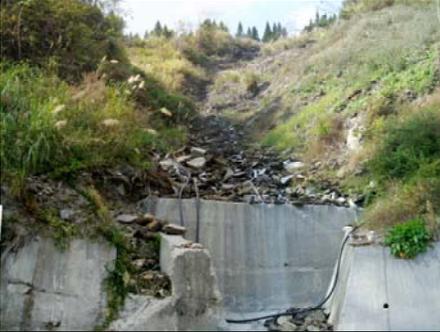
編號	位置(GPS)	照片	現況問題
A101	野溪防砂壩 (269342,2666216)

上邊坡有蝕溝，防砂壩有土石堆積。
A102	野溪太一橋 (268238,2664862)

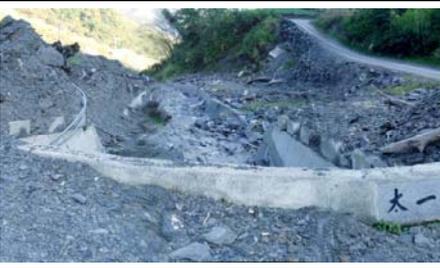
仁莊新村沿線野溪(太一橋)下游段溪床土石、危木堆積情況。

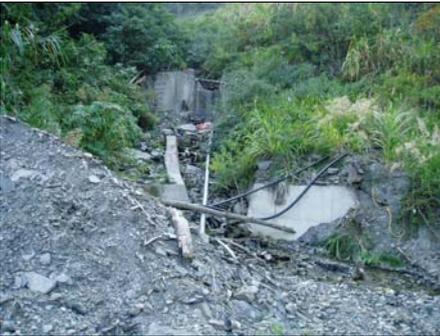
道路旁UD1防砂壩淤滿及下坡面土石堆積情形。

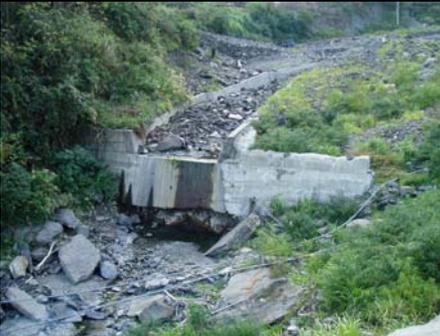
仁莊新村沿線野溪渠尾跌水工基礎淘空情形。
A103	仁莊新村野溪右岸支流 (268309,2664410)

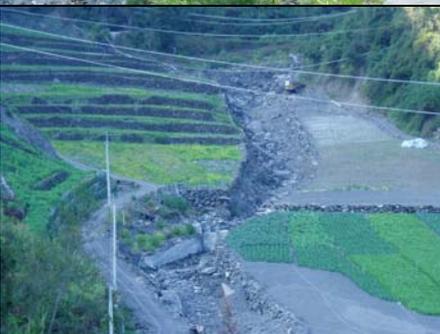
仁莊新村沿線野溪右岸有菜園栽植，沿岸護岸、土石崩落情形。

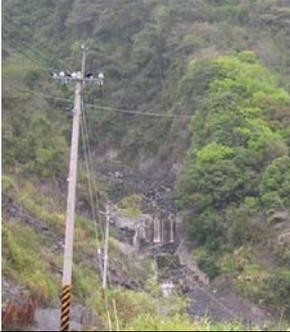
編號	位置(GPS)	照片	現況問題
A104	野溪VD3防砂壩 (270917,2664759)

VD3防砂壩現況，目前已淤滿，壩體左側有損壞狀況。
A105	靜觀橋處野溪 (270865,2664178)

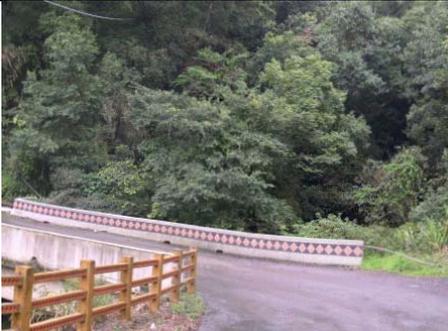
靜觀橋處野溪現況，植生良好，目前狀況良好。
A106	投85線野溪 (270249,2664023)

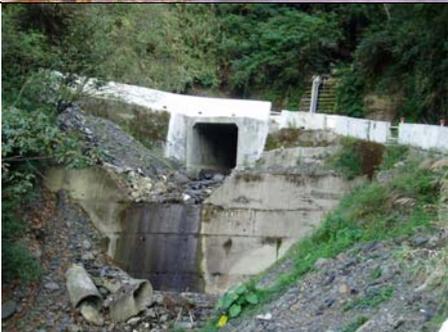
野溪出口處，箱涵出口與靜水池有土石堆積。
A107	仁莊農路野溪防砂壩 (267188,2663506)

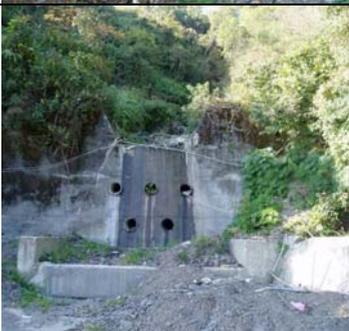
上邊坡防砂壩及靜水池現況，靜水池已淤滿。

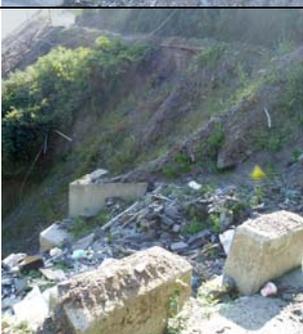
下邊坡土石、垃圾堆積嚴重。

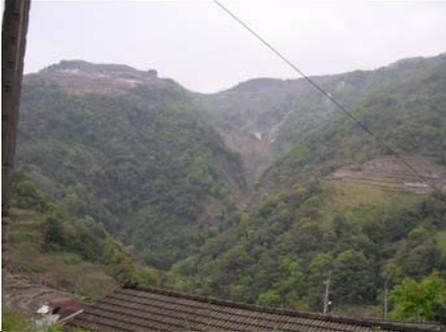
編號	位置(GPS)	照片	現況問題
A108	投85線3.5k濁水溪右岸野溪 (269267,2663179)

野溪現況，中游溪岸為南投1592、1594崩塌地。
A109	投85線野溪平靜橋處ND1防砂壩 (269241,2662190)

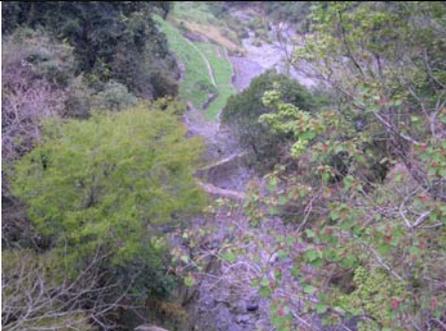
野溪下游面，下游約100m處已施設防砂壩，現以淤滿。
A110	投85線7K濁水溪右岸野溪 (268615,2661507)

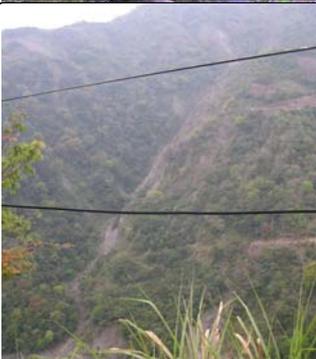
野溪現況，溪岸有小規模崩塌現象。
A111	投85線7K濁水溪左岸野溪 (269171,2660555)

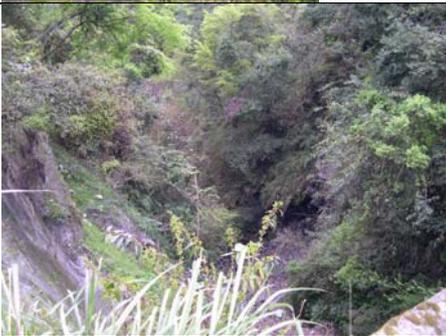
野溪下游面，該處坡度較大，溪流下切作用明顯。
A112	仁莊農路野溪 (265469,2658683)

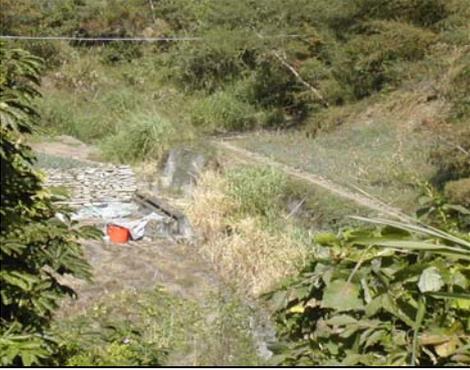
編號	位置(GPS)	照片	現況問題
A113	春陽國小旁野溪D1防砂壩 (264259,2658366)

防砂壩現況已淤滿，河道乾枯且佈滿雜草，河道中無明顯淤積，兩旁護岸高約2m。
A114	春陽橋處野溪 (264349,2658461)

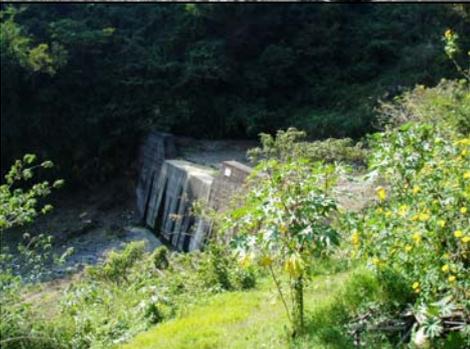
(QD5)壩體淤滿情形。

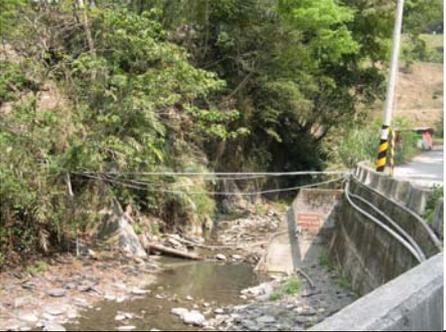
編號	位置(GPS)	照片	現況問題
A118	得魯灣橋旁野溪CD1 防砂壩 (266165,2657965)

得魯灣橋處野溪，河況中CD1防砂壩現已淤滿。
A119	萬年橋旁野溪 (269946,2659791)

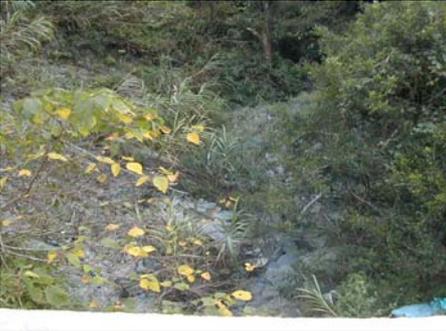
野溪下游面現況，有少許砂石堆積，兩岸植生良好。
A120	能高古道野溪上游支流 (271360,2661027)

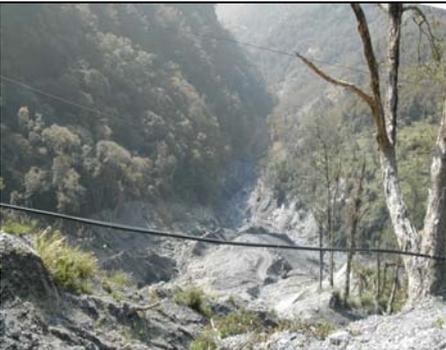
野溪有大量土砂堆積於能高古道下邊坡建議增設防砂壩以防止土石進入塔羅灣溪。
A121	能高古道野溪上游支流 (271588,2660913)

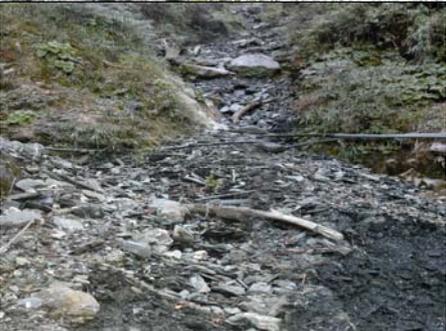
野溪寬約5m，河道中大量土石淤積，最大粒徑1.5m，土石淤積約1m。
A122	能高古道野溪上游支流 (271813,2660484)

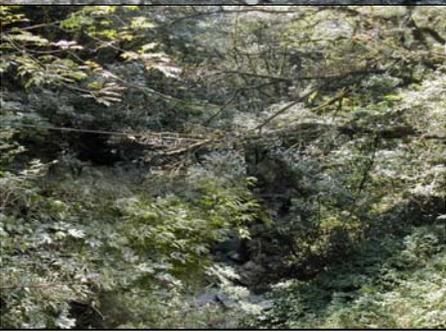
野溪下游現況，兩岸植生良好，河道淤積砂石，河況尚稱穩定。

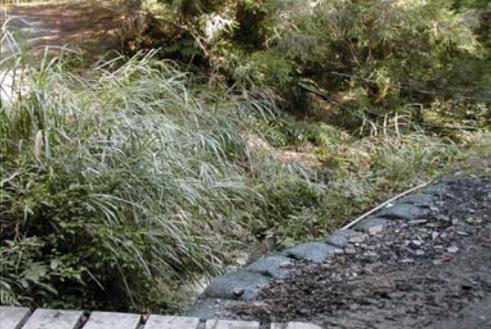
編號	位置(GPS)	照片	現況問題
A123	能高古道野溪上游支流 (272260,2660920)

野溪下游面，河寬約2m，植生良好。
A124	能高古道野溪上游支流 (272559,2660968)

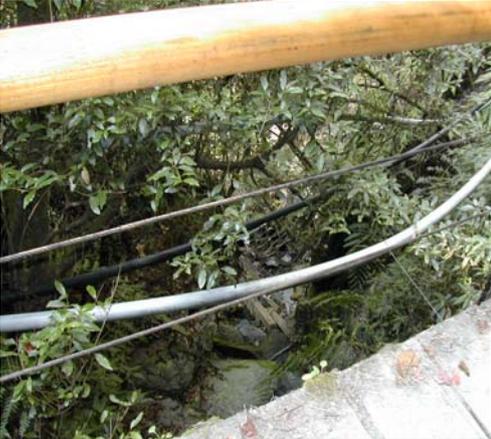
野溪下游面，兩岸植生良好，河道坡度大，河況穩定。
A125	能高古道野溪上游支流 (272804,2660638)

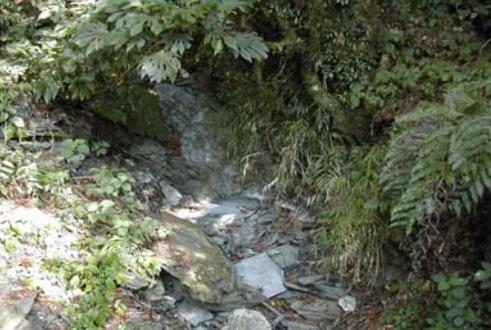
野溪上流面，河寬約3m，河道中有大量土石堆積，土石堆積厚度約0.5m，河況尚稱穩定。
A126	能高古道野溪上游支流 (273065,2660628)

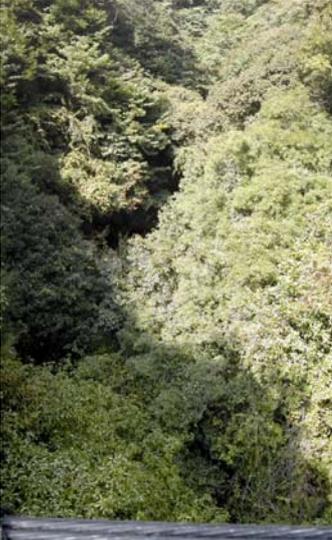
野溪寬約5m，河道中大量土石淤積，最大粒徑1.5m，土石淤積約1m。

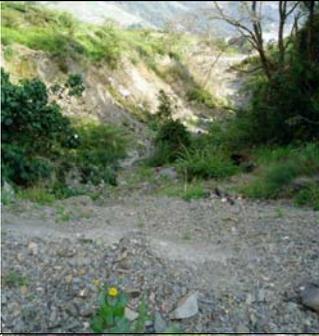
編號	位置(GPS)	照片	現況問題
A127	翠峰至靜觀農路 (269293,2665848)

下邊坡蝕溝與崩塌情形。
A128	投85線2.5k處 (269501,2664024)

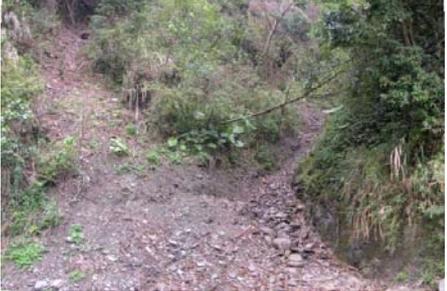
道路上邊坡形成2條蝕溝，沖蝕土砂堆積。
A129	仁莊新村山路 (268095,2663798)

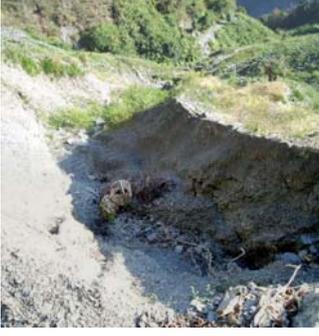
仁莊新村沿線山路蝕溝長100m寬10m，道路下邊坡排水系統不良，造成側向沖刷，導致蝕溝型態漸深漸寬。
A130	清靜農場松岡511-237號 (266113,2661754)

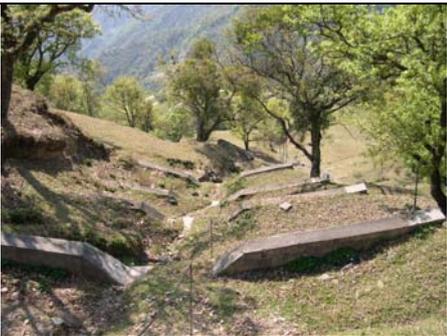
清靜農場內蝕溝治理狀況，以連續潛壩防砂工程治理。
A131	清靜農場松岡507號 (266201,2661545)

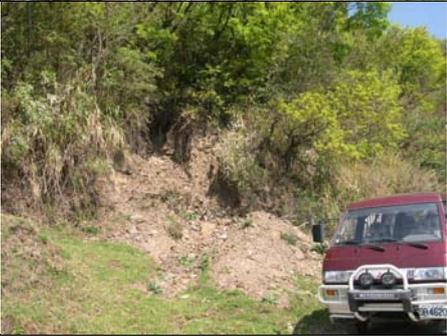
該處原既設潛壩於七二水災時沖毀，蝕溝下方土砂堆積。

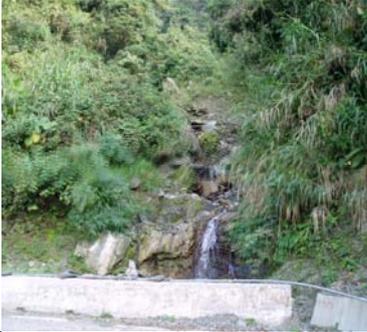
編號	位置(GPS)	照片	現況問題
A132	投85線 (269140,2660718)

上邊坡蝕溝長40m 寬5m坡度50°，目 前已於下方施設靜 水池。
A133	台14線幼獅段 (265336,2660742)

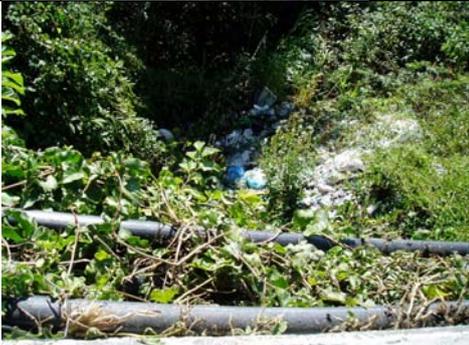
下邊坡蝕溝與垃圾 堆積情形。
A134	德魯灣橋下游右岸 (265606,2657889)

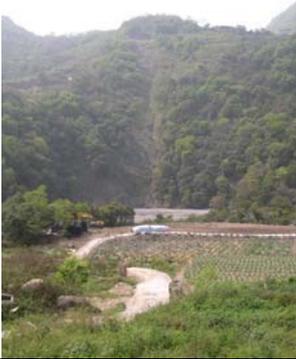
於德魯灣橋下游右 岸之蝕溝，該處地 勢陡峭，徑流沿坡 面流下形成蝕溝， 長約80m。
A135	能高越嶺古道 (272241,2660790)

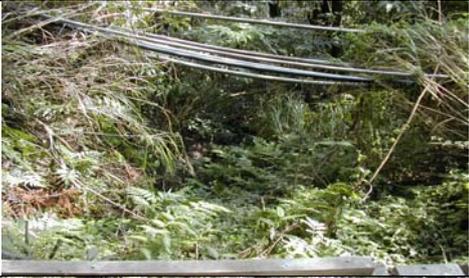
蝕溝下游面，河道 佈滿植生，河況穩 定。
A136	能高越嶺古道 (272156,2660611)

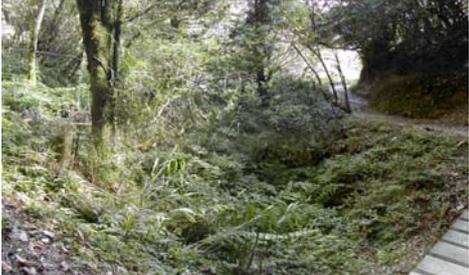
蝕溝下游面，河道 佈滿草本植生。

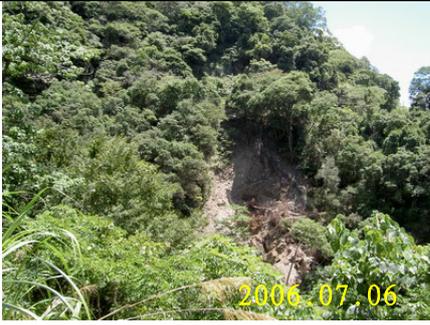
上邊坡蝕溝及坡面風化層大小塊體持續崩落。
C38	投 83 線 5.1K (262385,2653902)

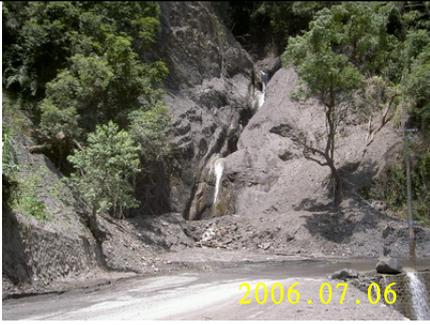
道路上邊坡崩落土石堆滿沉砂池及排水暗管，以致蝕溝水流溢滿至路面，既有淤積沙石待清理。
C39	投 83 線 5.1K (262385,2653902)

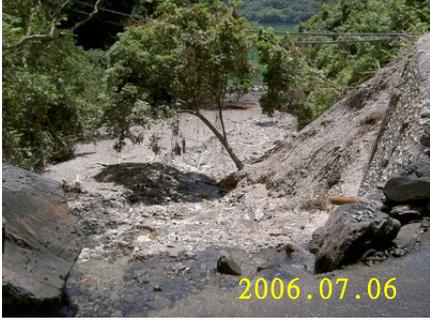
下邊坡淤積土石坡度平緩。
C40	投 83 線 6K (262532,2653704)

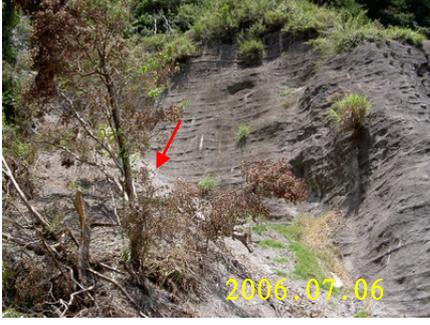
道路上邊坡之裸露未治理部份，表面風化層受雨水冲刷崩落至路面。

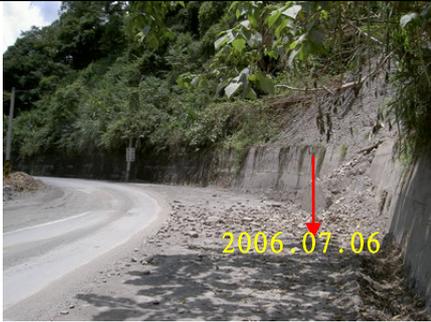
編號	位置(GPS)	照片	現況問題
C41	投 83 線 6K (262532,2653704)

路面前次大雨崩落之土石已清理，目前仍有小規模崩落土石堆積於路邊。
C42	投 83 線 7.2K

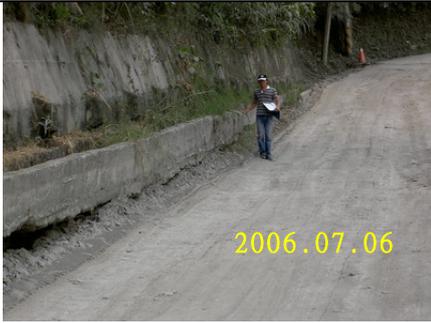
道路路基滑動，總長度約 70m、沉陷量最大處超過 1m，目前下邊坡已打設臨時鋼軌排樁攔阻。
C56	霧社水庫 (263227,2657429) 台 14 線 80K

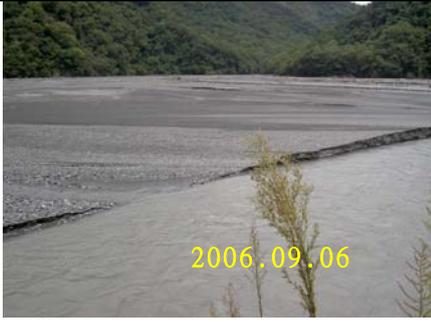
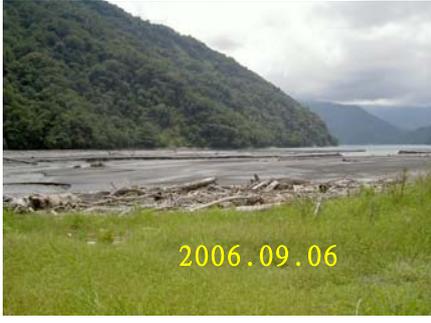
社水庫淤積處，w=450m

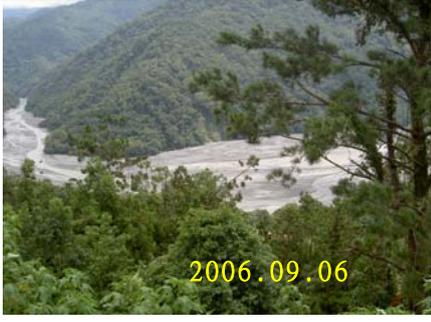
C57	霧社水庫淤積全景 (262865,2657886) 台 14 線及台 14 甲 交岔口

淤積全景

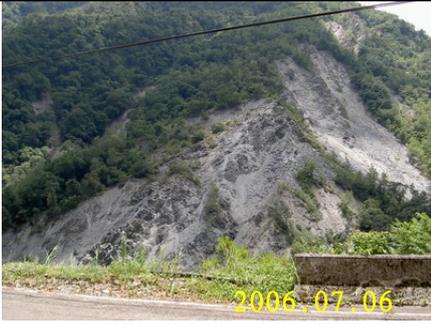
崩塌規模寬約 80m、長 180m， 表面植生難以自然復育。
C54	奧萬大聯外道路對 岸崩塌 (266044,2650304)

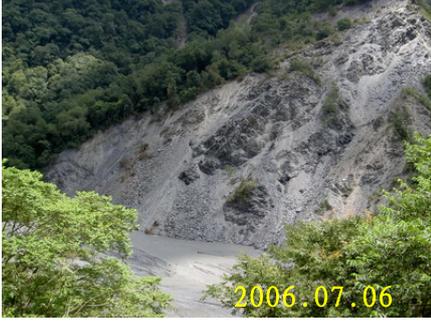
本區崩塌無保全對象，唯土石持 續滑入溪流，將影響下游水庫壽 命。
C55	親愛村-親愛國小 附近 (260351,2651782)

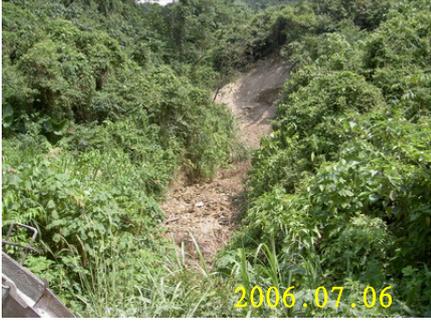
新生成之小蝕溝寬約 2m、長 40m。

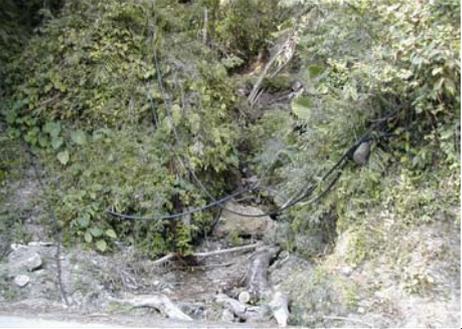
編號	位置(GPS)	照片	現況問題
C58	投 83 線 2K 處野溪 (262305,2655881)

野溪現況，坡址處堆滿上游崩落的土石樹木。
C59	霧社水庫左岸野溪 (263330,2655360)

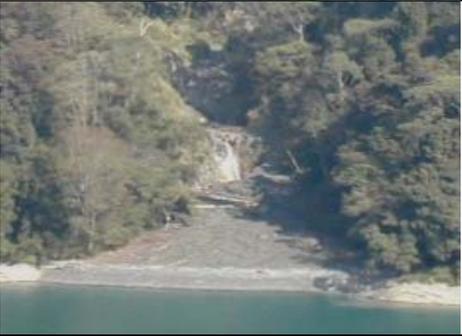
野溪出口，A5D1 防砂壩模前已淤滿。
C60	萬德橋野溪 (262525,2654771)

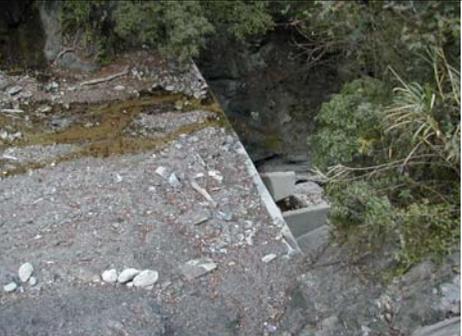
防砂壩淤積狀況，下游處為霧社水庫建議於水庫前再增設一防砂壩。
C61	霧社水庫左岸野溪 (263385,2654355)

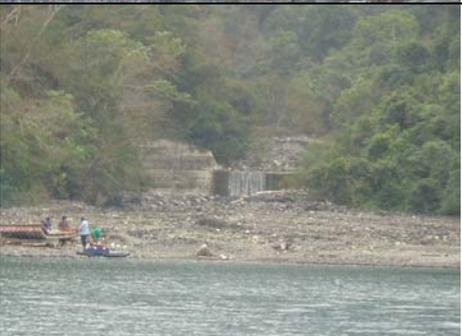
野溪下游防砂壩現已淤滿。
C62	投 83 線野溪 (262419,2653433)

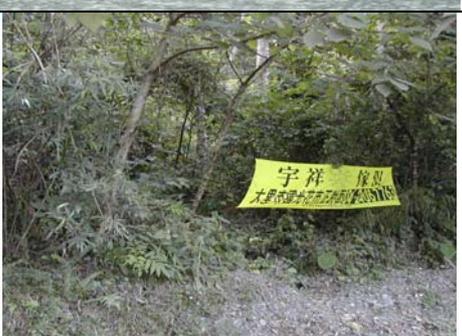
野溪現況，植生入侵。穩定不需整治。

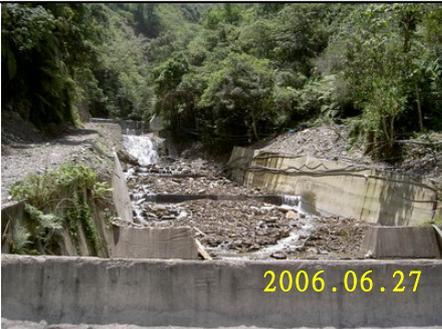
編號	位置(GPS)	照片	現況問題
D01	南投 019 投 71 線 法治村入口板橋 (253426,2645707)

法治村入口板橋上下游各約 30 m 已完成整治，初步發揮具成效。
D02	南投 019 投 71 線 法治村入口板橋 (253426,2645707)

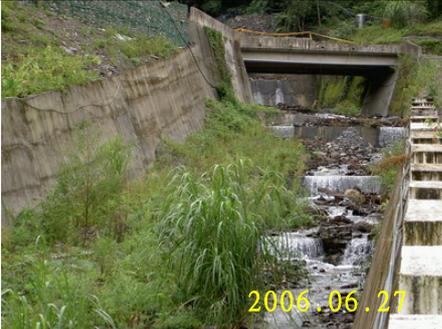
法治村入口板橋上下游各約 30 m 已完成整治，初步發揮具成效。
D03	南投 019 投 71 線 卜那野溪下游 (253426,2645707)

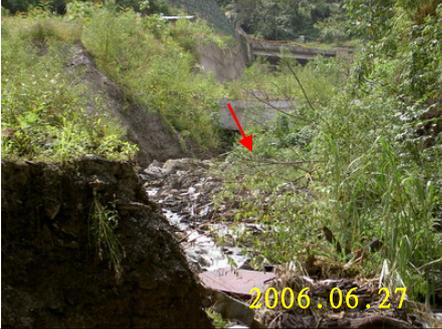
現有溪岸溪床坡降較大，原有固床工間距過大，造成原有跌水工與固床工損壞；部分護岸基礎掏空。
D04	南投 019 投 71 線 卜那野溪下游 (253426,2645707)

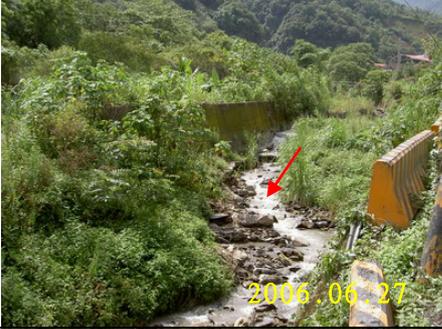
現有溪岸溪床坡降較大，原有固床工間距過大，造成原有跌水工與固床工損壞；部分護岸基礎掏空。
D05	南投 019 投 71 線 卜那野溪下游 (253426,2645707)

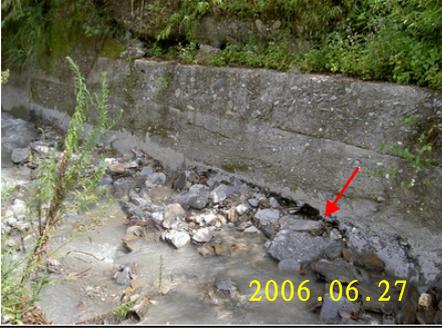
既有護岸凹側基礎深度不足，約 12m 已沖刷掏空，護岸表面磨損骨材外露，需修復以免損壞範圍擴張。

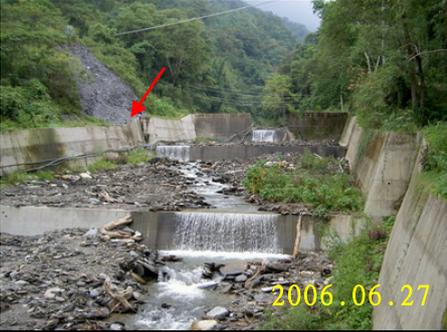
編號	位置(GPS)	照片	現況問題
D06	南投 018 法治國小旁 (253562,2644968)

上游野溪整治目前發揮功效，河床遍佈石塊堆積，堆積坡度平緩，左岸邊坡僅一處約寬 20m 長 30m 之崩坍裸露，兩岸植生大致完好。
D07	南投 018 法治國小旁 (253562,2644968)

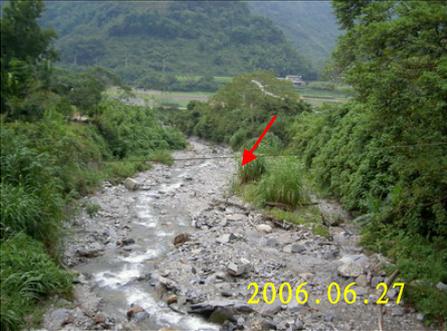
下游護岸凹側基礎深度不足，約 15~20m 有掏刷現象，但因河床多為塊石堆積且兩岸植生復育良好，暫無損壞之虞。
D08	南投 A014 (254505,2644970)

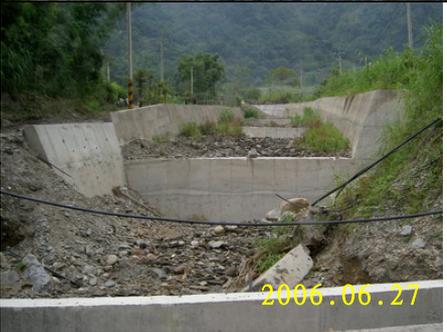
所在板橋上游整治完後溪床寬度 9m，目前完成長度約 60m~70m。
D09	南投 A014

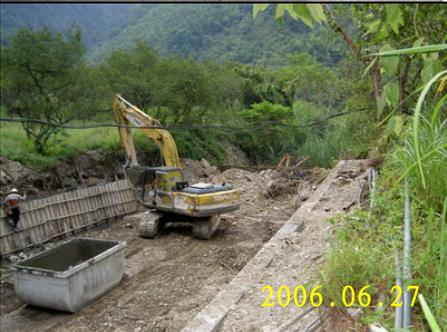
上游區段工程仍在進行中。
D10	南投 A014 (254505,2644970)

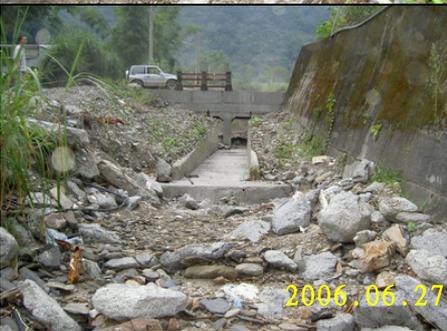
下游銜接 2.5m*2m 之雙孔箱涵，尾端底寬縮減為 1.5m，下游斷面顯見不足。

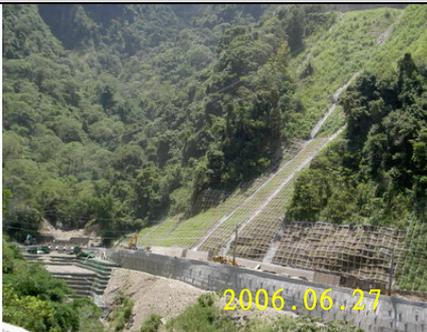
編號	位置(GPS)	照片	現況問題
D11	投 71 線 (252678,2644753)

損壞之水墊工已以石籠整修，公路上下邊坡亦於治理中。
D12	投 71 線 (252658,2645057)

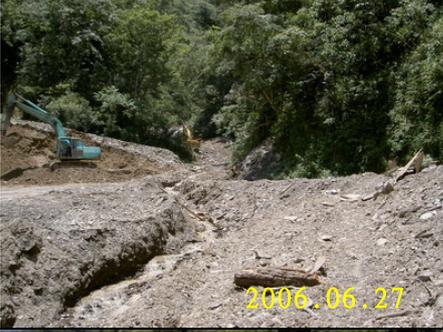
卓社隧道口附近野溪，本區段較為平緩上游土石堆積於此區，已列入優先整治區域。
D15	投 71 線 卓社隧道口 (252144,2645382)

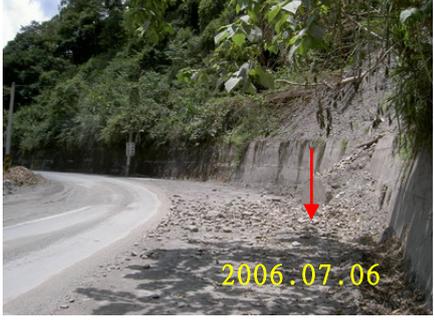
編號	位置(GPS)	照片	現況問題
C41	投 83 線 6K (262532,2653704)

路面前次大雨崩落之土石已清理，目前仍有小規模崩落土石堆積於路邊。
C42	投 83 線 7.2K

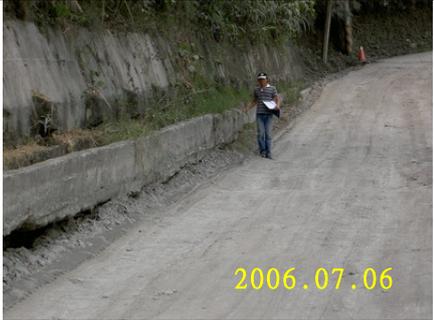
道路路基滑動，總長度約 70m、沉陷量最大處超過 1m，目前下邊坡已打設臨時鋼軌排樁攔阻。
C43	奧萬大聯外道路 (265050,2650602)

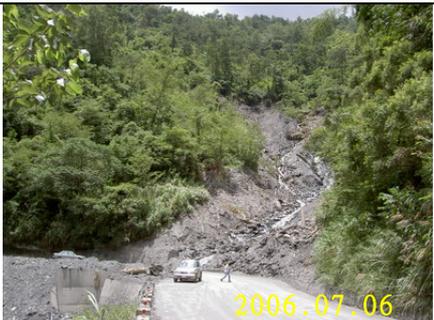
道路上邊坡蝕溝底寬約 2.5m，坡度 30~40 度，蝕溝長約 200m。
C44	奧萬大聯外道路 (265050,2650602)

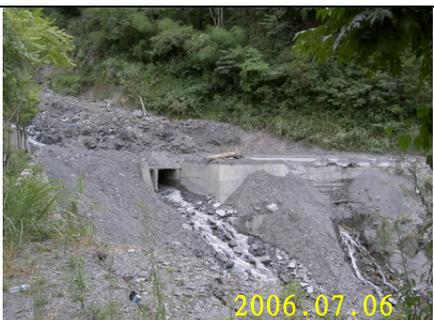
崩落至下邊坡箱涵出口之土石已清理，唯水流坡度較陡(40~50 度)，恐造成掏刷。
C45	奧萬大聯外道路 (265243,2650514)

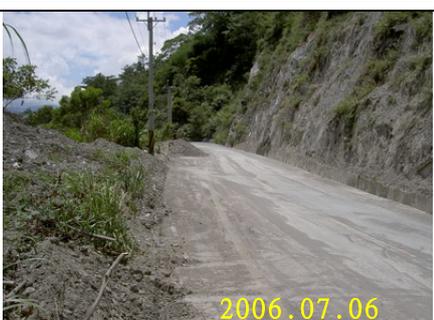
上邊坡崩落土石已清理，崩塌坡面寬約 70m，長約 30m。

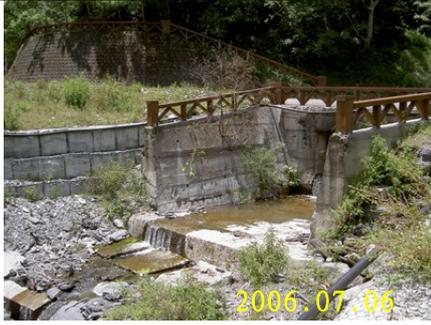
A photograph showing a stone guardrail and a waterfall. A date stamp '2006.07.06' is visible in the bottom right corner.	下游之石籠護岸及跌水工亦完好無損。
C49	奧萬大聯外道路 6K+400~500 邊坡工程 (263976,2650897)

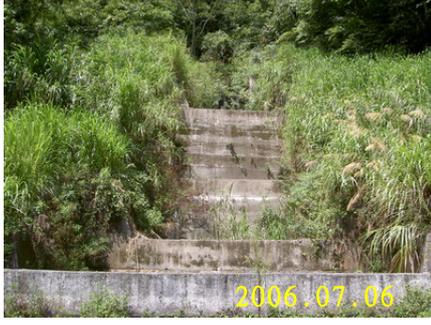
A photograph of a concrete slope stabilization structure. A date stamp '2006.07.06' is visible in the bottom right corner.	上邊坡既有蝕溝整治後無土石崩落跡象。
C50	奧萬大聯外道路 6K+400~500 邊坡工程 (263976,2650897)

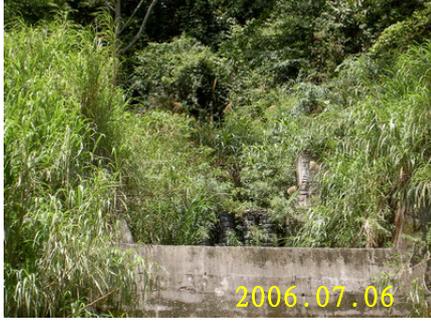
A photograph of a concrete slope stabilization structure with vegetation. A date stamp '2006.07.06' is visible in the bottom right corner.	下邊坡坡面植生復育，已不見溝型。

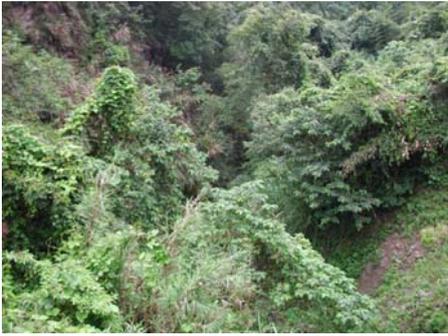
編號	位置(GPS)	照片	現況問題
1	南投 008

土石流潛勢區南投 008 位於親愛村野溪。
2	南投 011

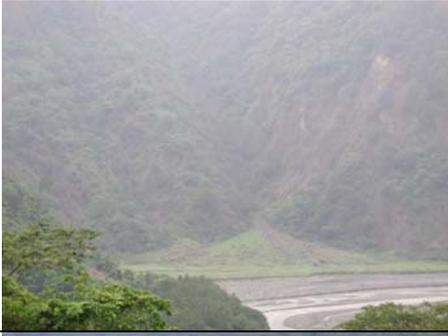
土石流潛勢區南投 011 位於南豐村野溪，土石堆積量不大且河流寬度寬廣，對濁水溪流影響不大。
3	南投 014

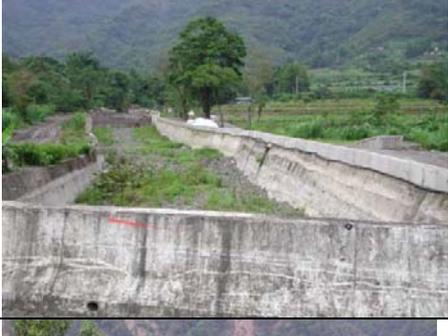
土石流潛勢區南投 014 位於南豐村萬豐溪，土石堆積量不大且既有護岸及固床工功能正常。
4	南投 A013

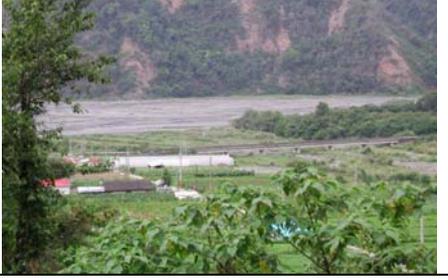
土石流潛勢區南投 A013 位於南豐村曲冰橋溪，土石堆積量不大且既有護岸及固床工功能正常。

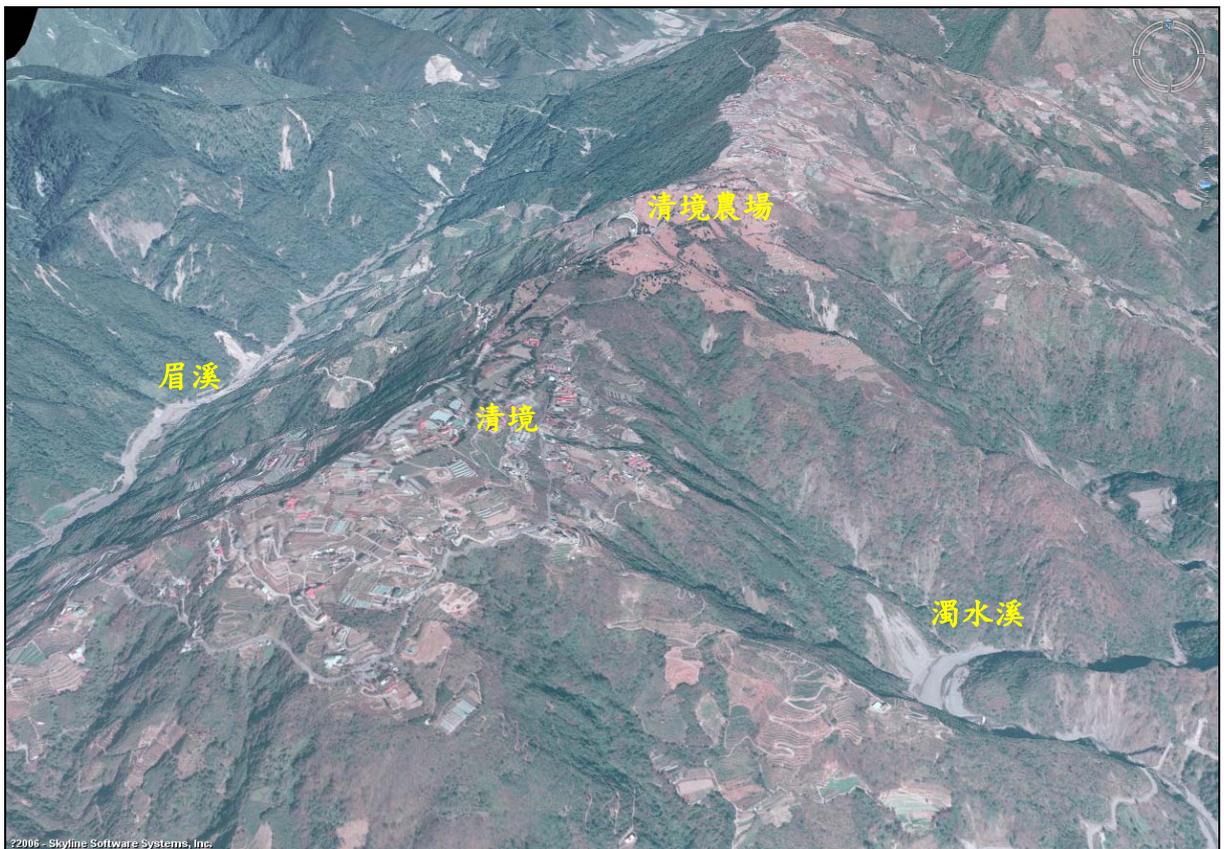
圖 5-1 計畫區內坡地（清境地區）土地利用情形

依據國科會以水土保持局提供之資料研究結果顯示，於97處產生災害點之集水區中，有55處為淺根性植被，約佔總災害數之57%，分佈面積大多在數公頃內，且多為零星散佈之局部崩塌。又計畫區內土地之開墾種植果樹、高山蔬菜、茶業及其它經濟作物（圖5-1），而此等淺根性植被地區，表土鬆散，覆蓋不良，亦為泥沙來源重要因素之一。
