### 第三章 集水區現況調查與問題分析

#### 3-1 溪流及蝕溝

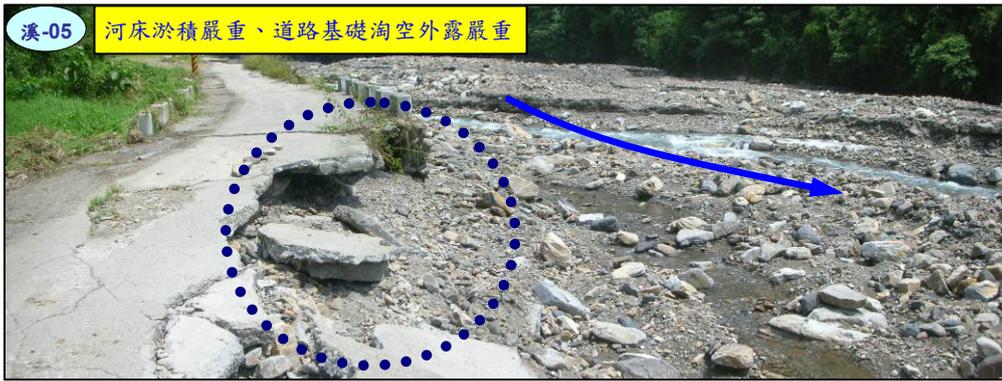
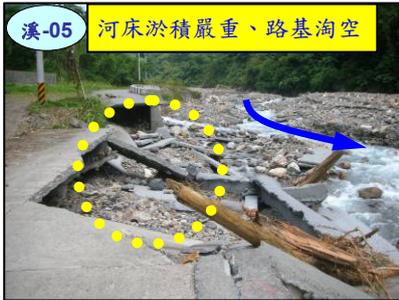
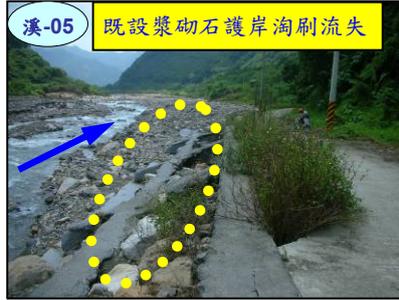
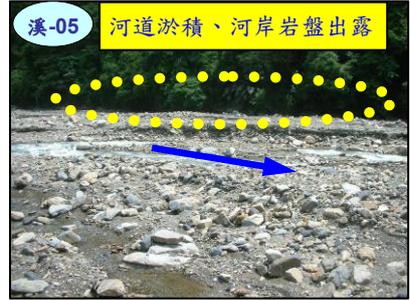
- B.西寶橋上游河段：河寬約50.0m，河床平均粒徑40-50cm，平均坡降約5%，河道土石淤積嚴重，淤積高度約2m，右岸道路基礎淘空流失，左岸河岸岩盤出露，此河段地質屬於白冷層側向解理發達易引發河岸崩塌，右岸既設護岸約100m，基礎有淘空情形，右岸未設護岸處，因颱風豪雨造成水流淘刷路基損壞。

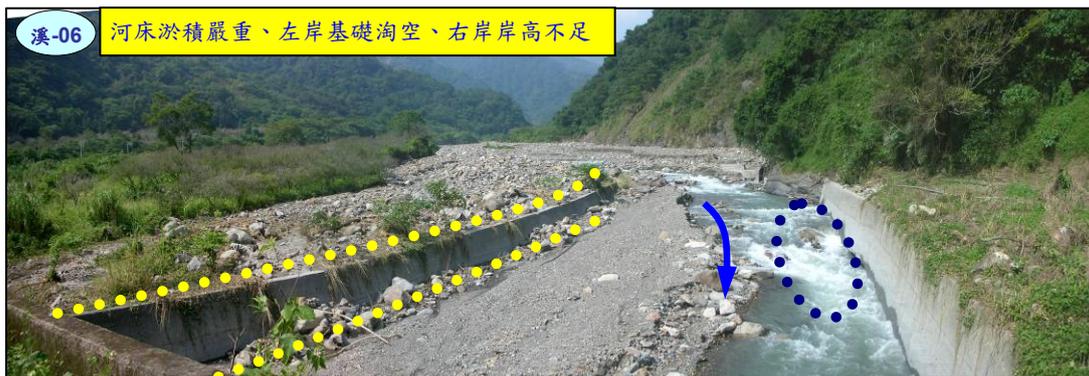
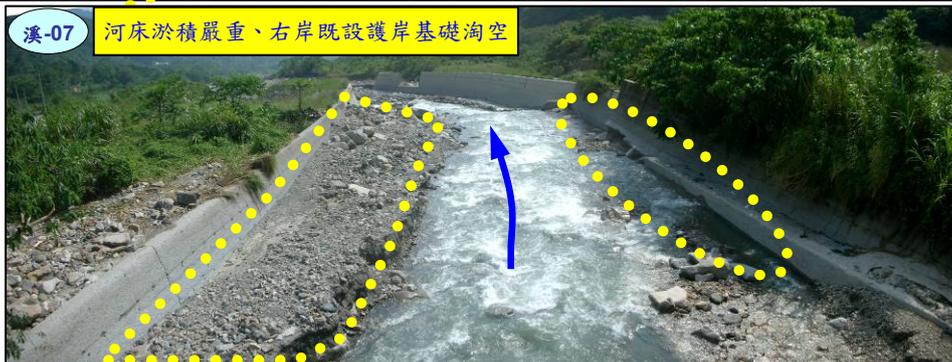
A. 西寶橋上下游河道：土石淤積嚴重，淤高約2.0m，平均坡降約5.7%，河道寬度約30m，河床粒徑約40cm~50cm，上游右岸護岸岸高不足洪水漫淹，卡玫基、辛樂克颱風後淤積嚴重，新設護岸基礎遭洪水淘刷裸露；下游右岸新設護岸終點野溪匯流處，堤後野溪淘刷改道，新設護岸下游河段左右兩岸無施設工程構造物，現場河道淤積嚴重，於凹岸處因無施設護岸受衝擊坡淘刷導致農地流失。

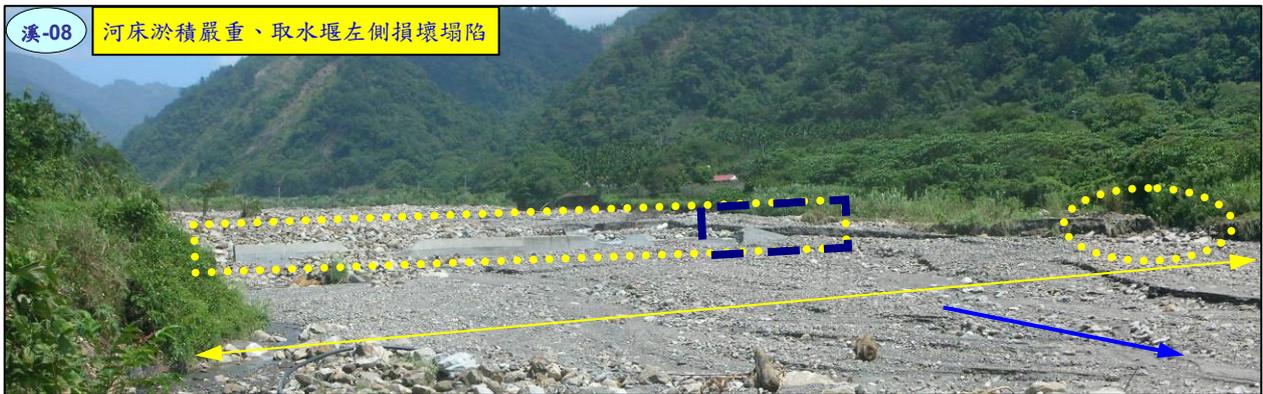
B. 西寶橋下游至清流橋上游河段：河道寬度約60.0m，平均坡降約5.5%，淤積嚴重，土石淤積高度約2.0m，河床粒徑約40cm~50cm，河道中設有一取水圳，引水供給下游地區農作、民生用水，為清流部落重要取水來源。然歷經卡玫基等多次風災後，灌溉取水口損壞，影響居民農作生產。由於河道土砂淤積嚴重，民國96年南投縣政府辦理眉原溪清流橋河道疏浚工作，造成此河段流心河道有向下切割刷深情形，風災後河道淤積增高，溪流兩岸均未施設護岸保護農地流失狀況嚴重；先前眉原溪清流橋上游利用現地塊石堆疊保護之邊坡流失，右岸疏浚後堆置土石方流失約1/3，清流橋下河床淤積影響通洪斷面土砂漫淹至清流橋上，於現勘當日正進行緊急搶修工程，建議施設護岸保護同時將河道整理之土砂堆置於堤後腹地。

溪-08 河床淤積嚴重、取水堰左側損壞塌陷

(六)眉原溪西寶橋下游至清流橋上游河段設有一取水堰供清流部落農作用水，歷經卡玫基、辛樂克風災後堰體輕微損壞，左岸取水圳坍塌斷裂，造成水流無法流入溝圳，影響部落取水之用，建議權責單位進行修復，以減少部落居民財產損失。

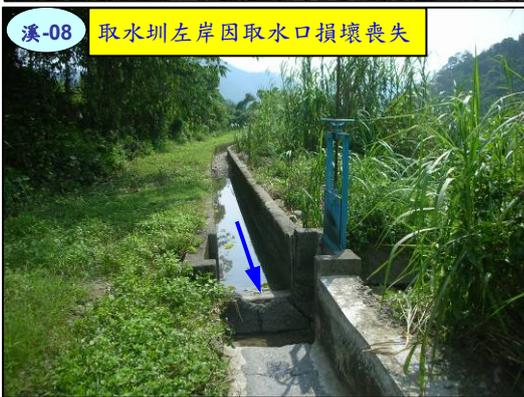
溪-08 取水圳左岸因取水口損壞喪失

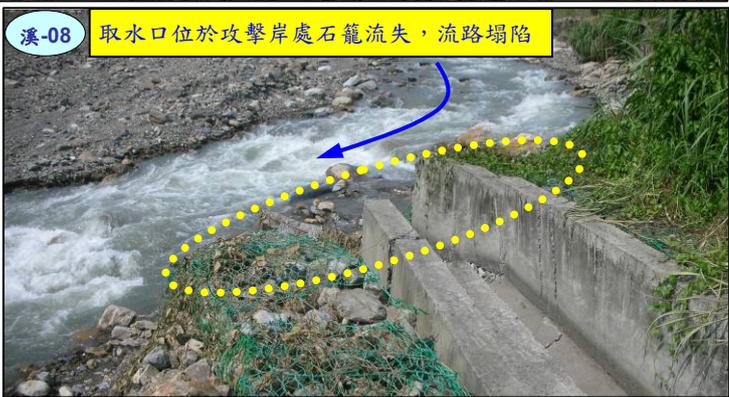
溪-08 取水口位於攻擊岸處石籠流失，流路塌陷

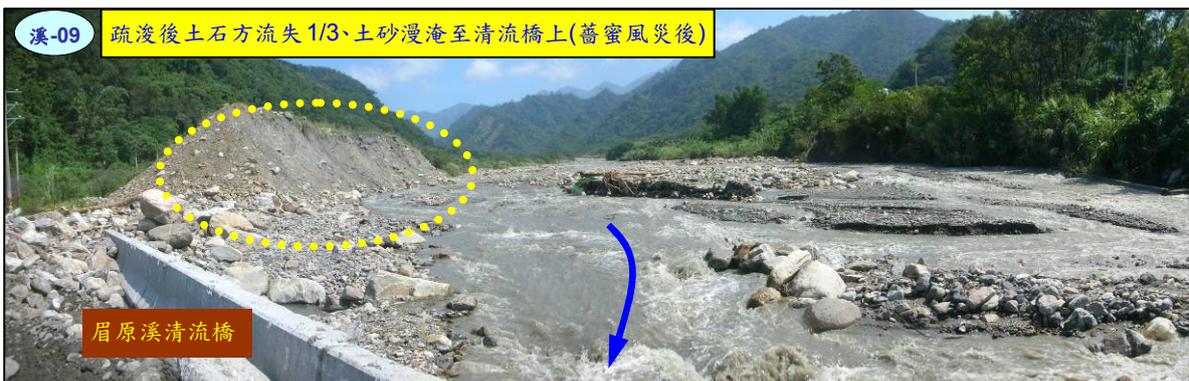
溪-09 疏浚後土石方流失1/3、土砂漫淹至清流橋上(薔蜜風災後)

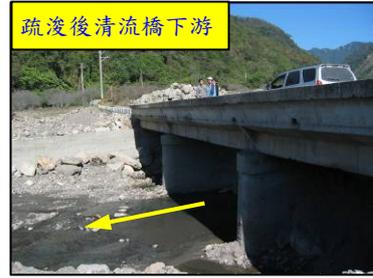
A.清流橋下游河段：河道寬度約60m，原河道淤積嚴重，土石淤積高度約3m，平均坡降約4.2%，河床粒徑約40-50cm，辛樂克風災後左岸因無護岸保護致農地流失，河道側向侵蝕嚴重；右岸既設護岸終點為凹岸處，受水流侵蝕坡面基腳流失造成河岸崩塌，下游100m處既設護岸受水流推移置於河道中，疏浚堆置土石下移至河道；風災後清流橋下游辦理緊急搶修工程經費約88萬；另於民國97年11月21日起由仁愛鄉公所發包標售原堆置清流橋上游之土石方清運約6萬立方公尺。

針對此狀況於民國97年12月10日水保局南投分局邀集仁愛鄉公所承辦人員會同現勘討論，並於民國98年1月13日期中會議現場審查，表示現況河道清疏整理無立即致災之急迫性，將其列為後續分年分期治理規劃，建議左岸利用河道堆積土石材料構築堤防保護，長度約600m，保全對象為左側農地。

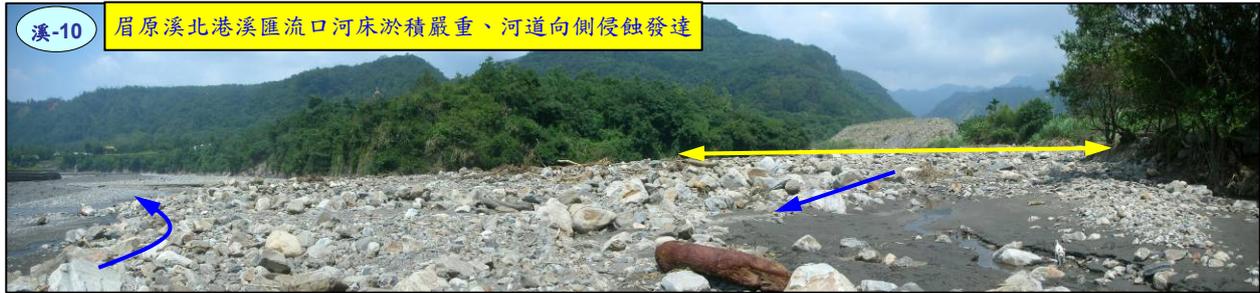
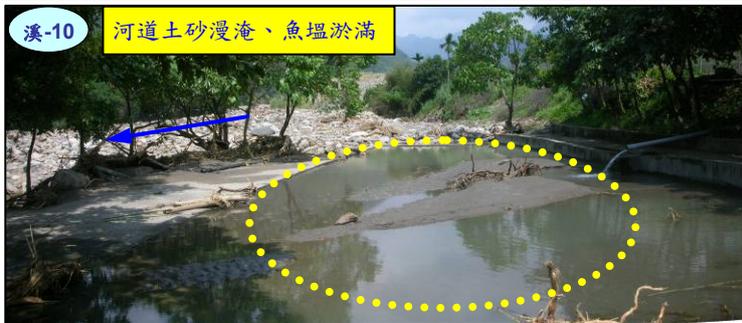
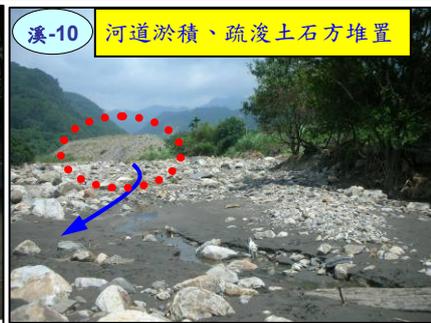
B. 清流橋至北港溪匯流口處：河道寬度約60m，河床平均粒徑30-40cm，平均坡降約4.5%，北港溪匯流口左岸有一長約80m之既設護岸歷經卡玫基等多次颱風後遭土砂埋沒，匯流口旁農塘因颱風豪雨帶來洪水使土石下移，現遭土砂淤埋，匯流口上方200m疏浚後堆置土石方影響河道通洪斷面，本河段為規劃重點治理區位，並配合水利署北港溪治理計畫線劃分權責範圍作完善之規劃治理。

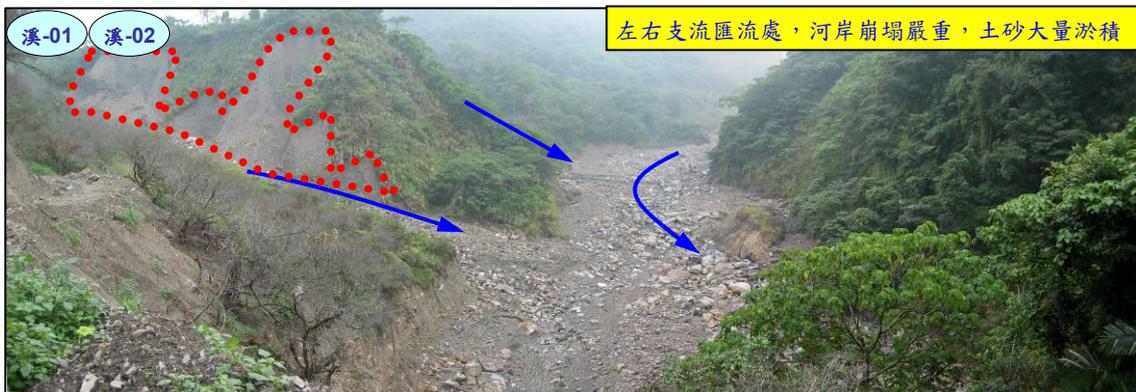
本集水分區多為天然林相，惟眉原溪上游地質屬白冷層，受側向解理及經歷多次風災沖刷後導致崩塌現象嚴重土砂大量下移，河道寬度約50-60m，平均粒徑80-90cm，河道淤高約2.0m，遇豪大雨時坡面土石易受沖蝕進入河道中，且因上游坡度較陡，河道中土石易隨逕流下移，造成中下游河道土砂淤積嚴重。

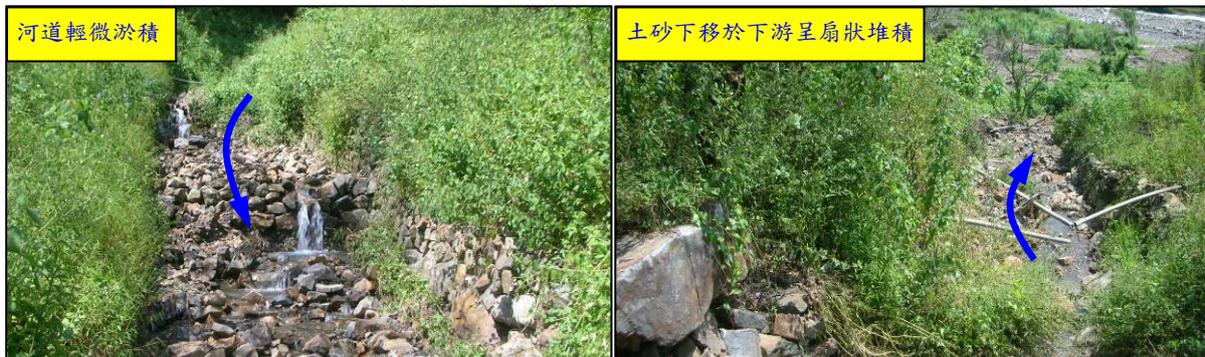
(1)野溪01：溪流寬約4m，上游崩塌土砂下移，中游段坡度約40%，河床有下刷情形，下游處坡面漸緩坡度約15%，土砂形成扇狀堆積，影響下游農地耕種。

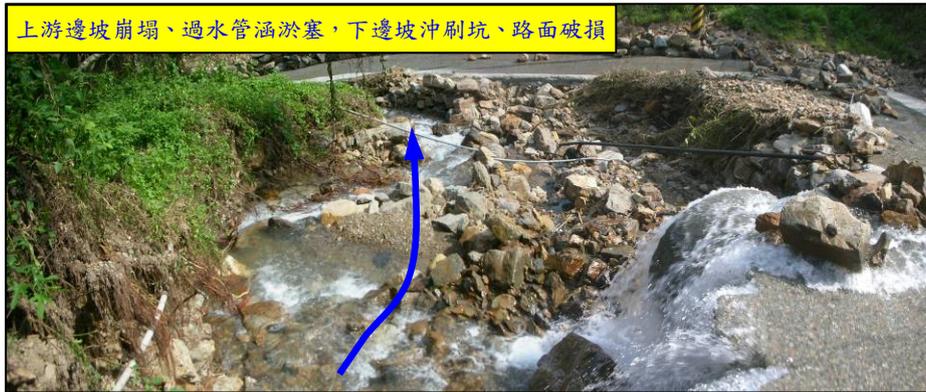
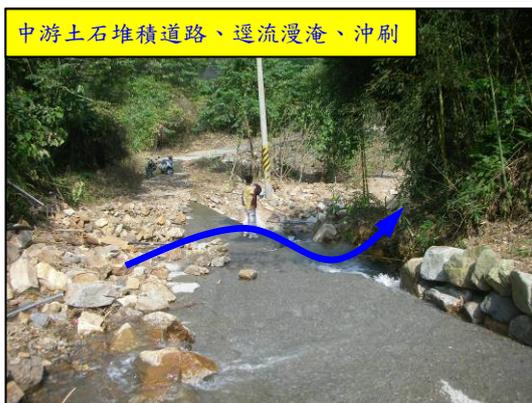
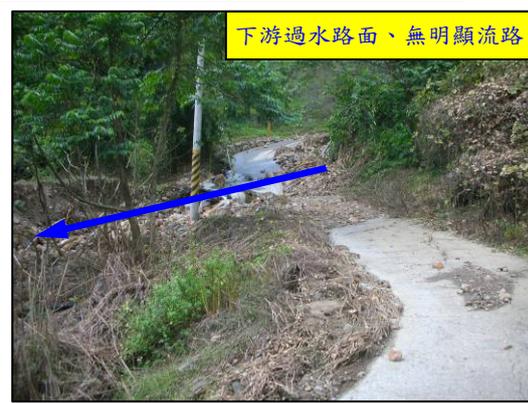
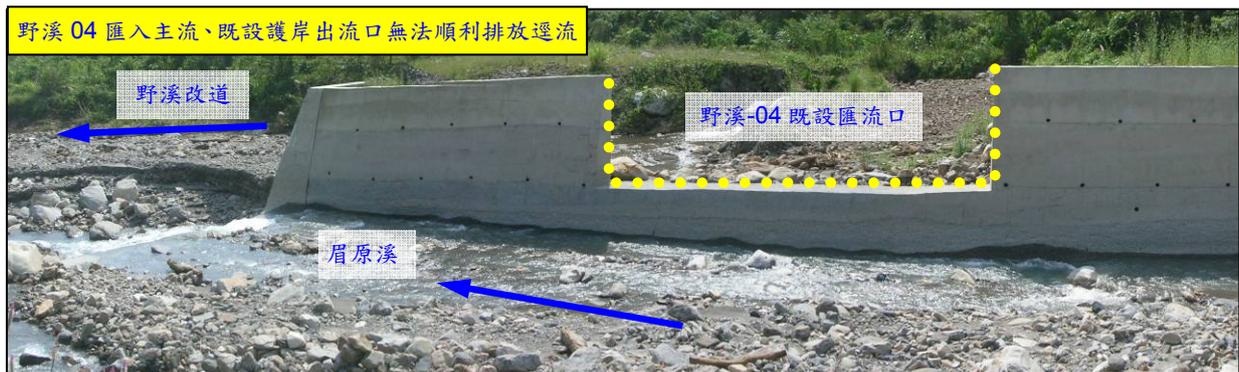
- (4)野溪04：河寬4m，上游段坡度約30%，河岸邊坡崩塌、道路路基沖毀及土石下移路面，過水路面處因土砂災害損壞塌陷，過水涵管出露影響道路通行；下游河床漸緩坡度約10%，土石堆積下游，其出流口位於西寶橋下游右岸新設護岸終點處，出流口設計高程無法順利排放逕流，造成野溪04由堤後改道排放至眉原溪。

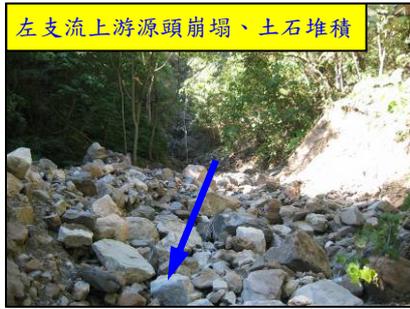
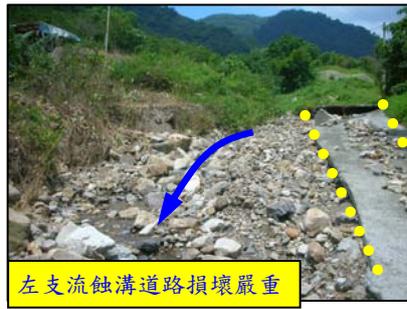
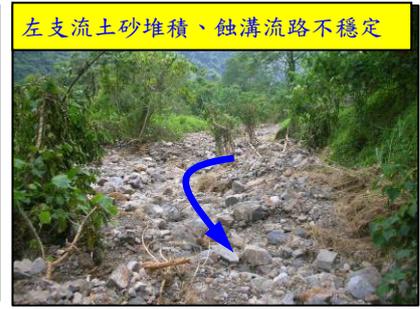
(6)野溪06：已有護岸保護，河寬約4m，河床坡度約20%，於集水區上游右岸電線桿清流枝75旁，下游段已施做RC護岸，以單孔箱涵方式通過道路，上游以左右支流匯入，有一戶保全對象，右支流上游處既設有防砂壩及護岸構造物，其有沖刷損壞情形；左支流坑溝河岸崩塌嚴重，上游崩塌導致土石下移，流路不穩定土砂漫淹，道路路基受水流沖刷淘空導致路面塌陷，蝕溝未設置工程構造物保護，建議設置潛壩、固床工等工程構造物以控制土砂災害、保護下游住家及農田等。

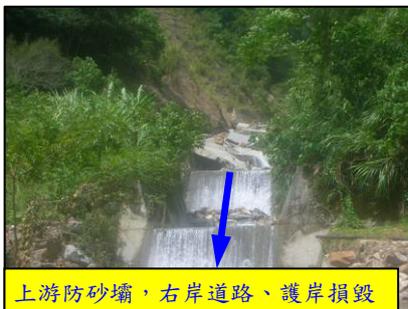
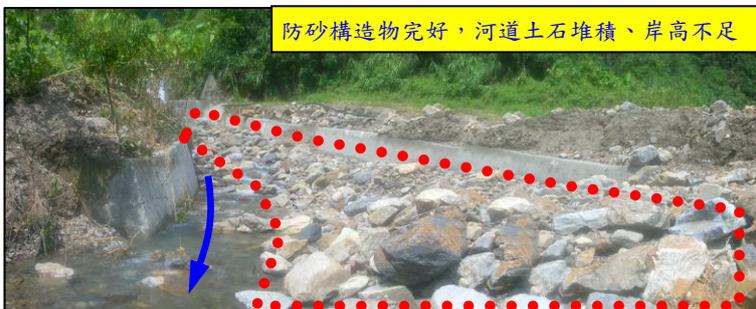
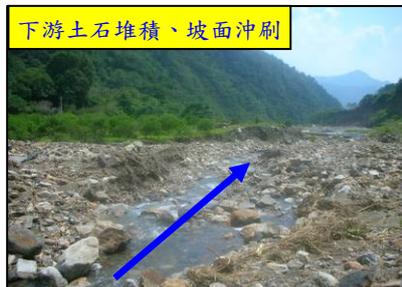
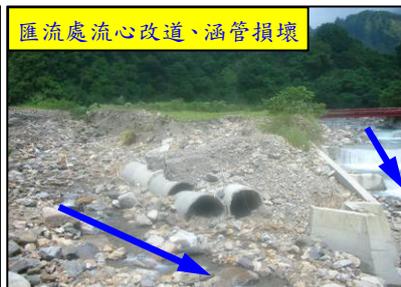
(7)野溪07：河寬約4m，上游河道坡度陡峻，坡度約40%，其右岸護岸嚴重毀壞，道路基礎遭淘空毀損，毀壞之構造物堆積河道，阻斷水路；上游設有系列跌水構造物，降低河床坡地；下游則無施設構造物保護，造成逕流漫淹、坡面沖蝕及大量土石下移坡面，導致銜接主流眉原溪護岸損壞。

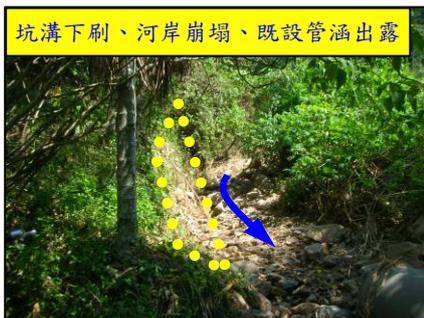
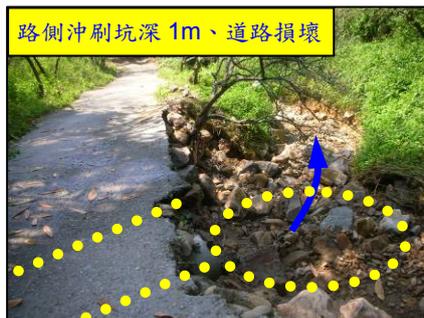
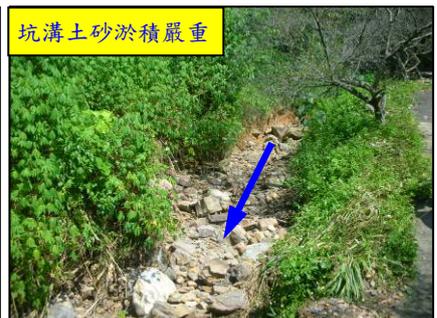
(1)坑溝01：寬3m、深1.5m、長約500m，既設管涵(φ 60cm)外露，過水路面埋設(φ 60cm)管涵無常流水，有一沖刷坑(深度約1m)，下邊坡長寬2m，平均坡降20%，粒徑30-40cm，道路因土砂下移及水流沖刷造成邊坡崩塌而損壞。

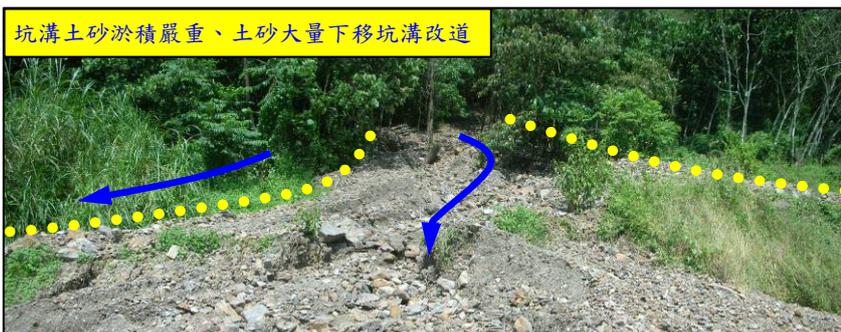
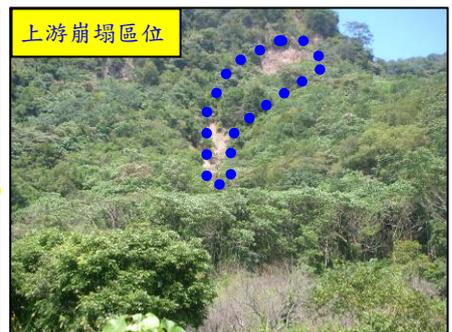
(2)坑溝02：位於眉原溪清流橋上游右岸梅子園旁，溝寬寬度約4m，平均坡度30%，長度約150m，卡玫基風災過後原坑溝流路因土砂下移影響改道，下游坡面呈扇狀堆積，邊坡果園農田流失，為避免沖蝕擴大，規劃為先期計畫重點治理區位，建議施設建議上游段施設噴凝土溝錨定L=65m、下游集水井2座、排水渠道L=65m、H=2m。

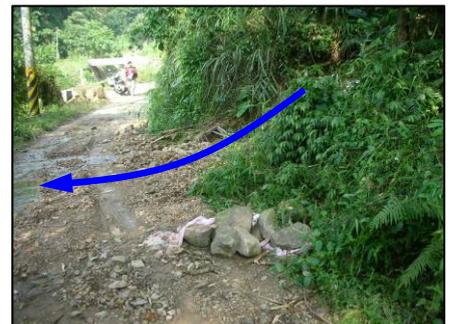
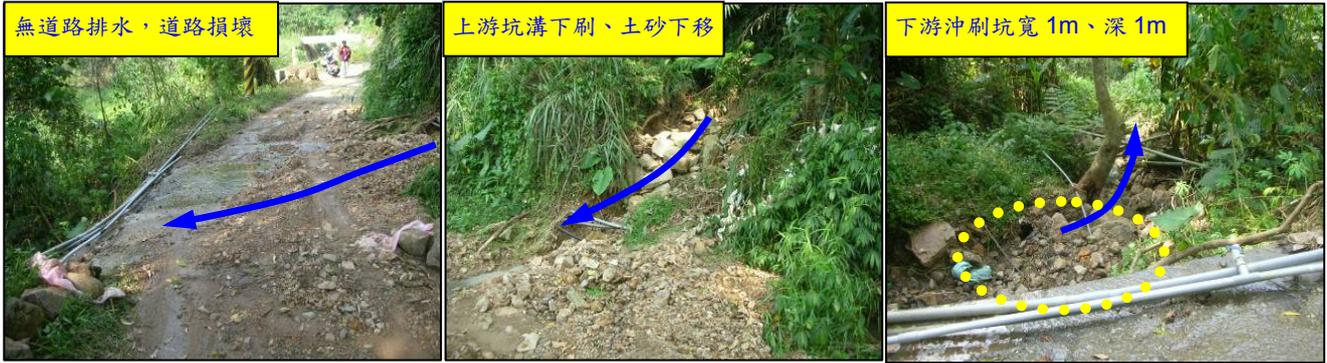
(3)坑溝03：位於眉原溪西寶橋左側約250m處，溝寬約1m，深約1m，平均坡度30%，長度約250m，上邊坡植生狀況大致良好，惟逕流集中造成坡面下刷，下邊坡由於無明顯流路導致逕流漫淹農地流失。

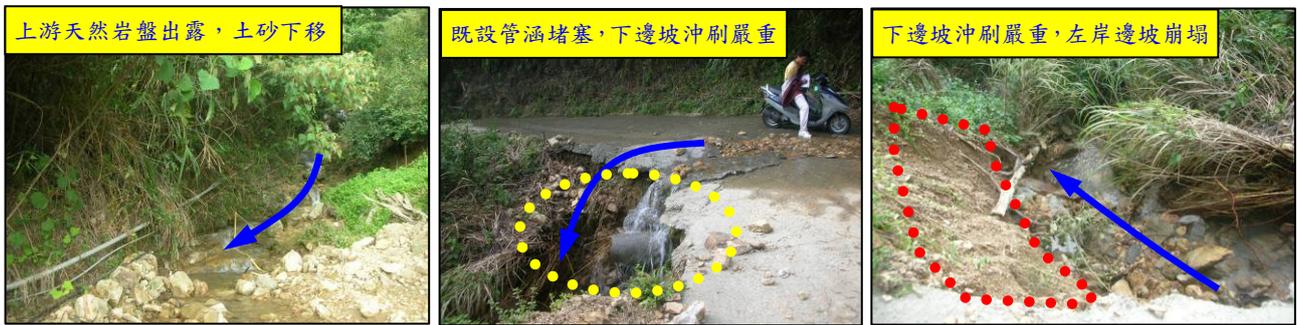
(4)坑溝04：上游溝渠底部為天然岩盤，溝寬約2m，深度約1.5m，平均坡度30%，上游土砂下移輕微淤積於道路側，原既設過水涵管( $\phi$  60cm)堵塞，無法順利排放逕流，導致下邊坡沖刷加劇。

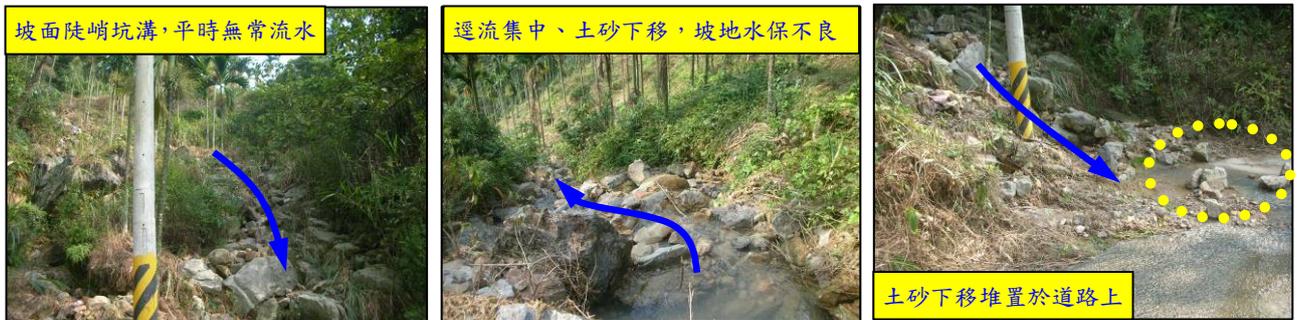
(5)坑溝05：坑溝寬度約5m，上下邊坡坡度陡峭約35%，平時無常流水，風災後逕流集中，土砂淤積嚴重，上下邊坡坡面種植檳榔樹，坡地水土保持不良。

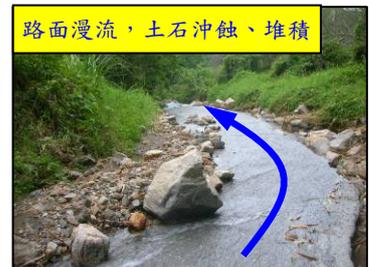
(6)坑溝06：現況河寬約3m、深度約1.5m，蝕溝寬原為20-30cm，卡玫基颱風後上游邊坡崩塌大量土砂下移、沖蝕擴大，平均縱坡30%，平均粒徑30-40cm，中游流路不穩定造成道路基礎淘空，土砂下移堆置於路面上，下游銜接野溪處無施設工程構造物，蝕溝長約700m。由於坑溝流路不明且土砂下移狀況嚴重，且下游右岸有一住戶保全對象，規

劃為本計畫先期重點治理區位，建議施設上游施設防砂壩1座 (H=6m、W=2m、L=25m)，下游保全對象護岸(兩岸L=500m、H=2m)、固床工23座。

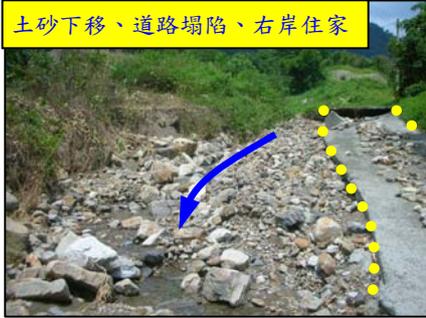
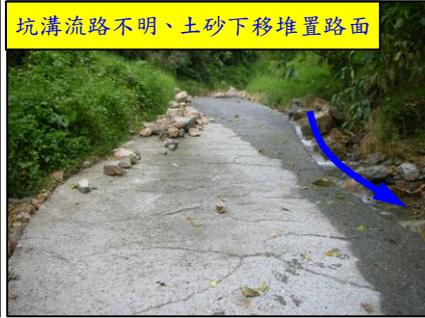
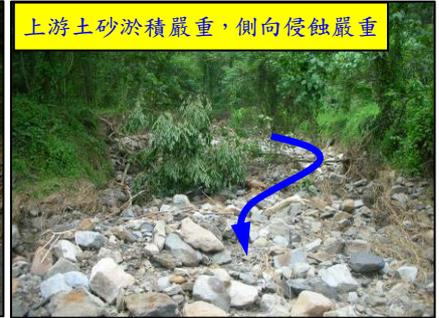
(7)坑溝07：位於眉原溪左岸，上邊坡坡度大，坑溝寬度約5m，平均坡度35%，上游大量下移，於下邊坡坡度平緩處呈扇狀堆積。

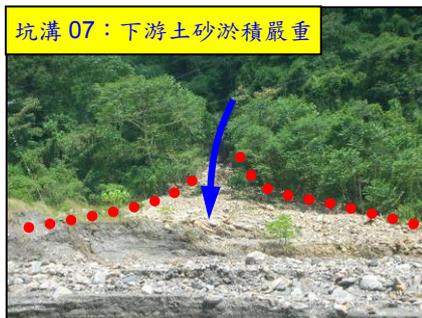
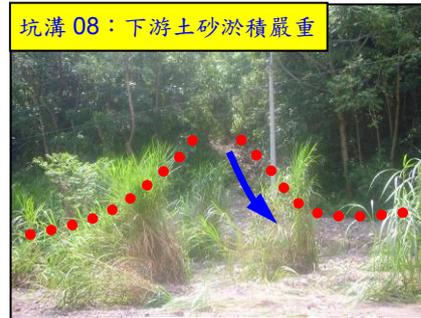
(8)坑溝08：寬3m、深2m、長200m土砂大量下移於下游眉原溪匯流口處，坑溝兩岸植生大致良好，上邊坡坡度約25%，土砂下移後於匯流口附近呈扇狀堆積。

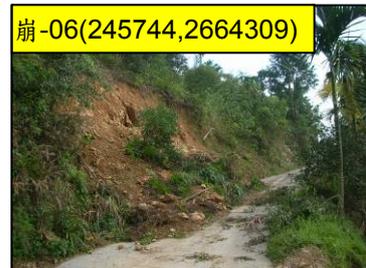
崩-06(245744,2664309)

3.崩-04、崩-06、崩-07、崩-08、崩-09:均位於眉原溪主流集水分區左右岸，為道路上邊坡崩塌地，主要為地形陡峭又道路開闢切割邊坡，加上計畫區為易因風化破碎岩盤地質而形成崩塌產生，崩坍類型為淺層岩盤崩解破壞，其崩04、崩06、崩07、崩08、崩09位置處於左支流集水分區唯一道路上，需加以適當處理以減少當地居民財產損失。

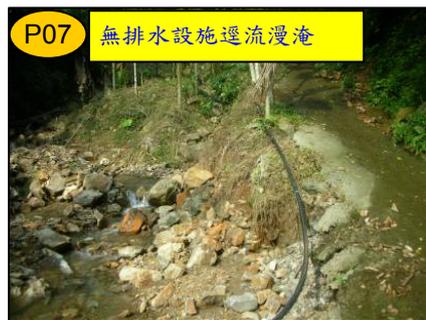
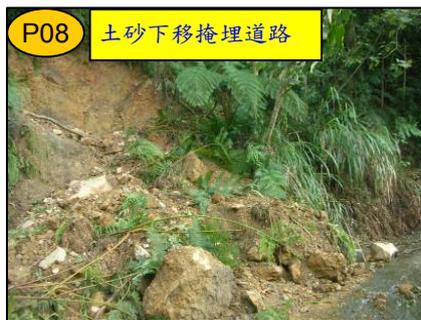
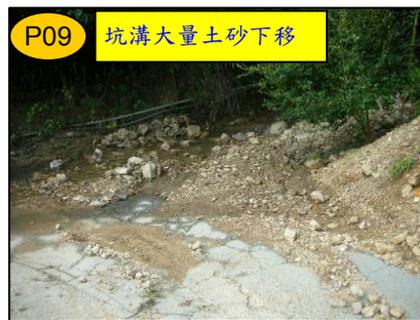
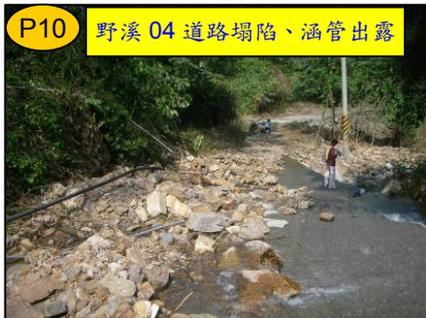
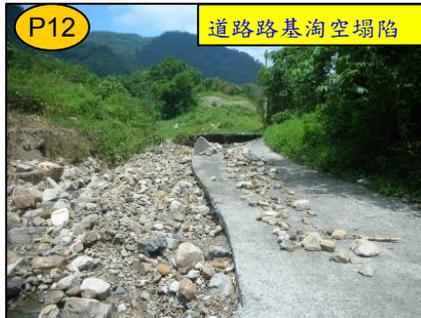
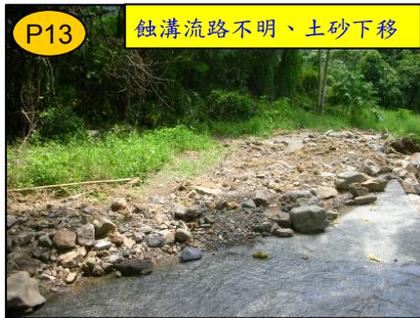
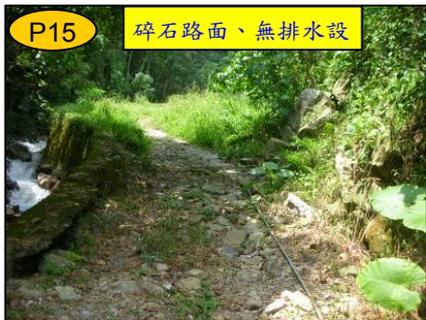
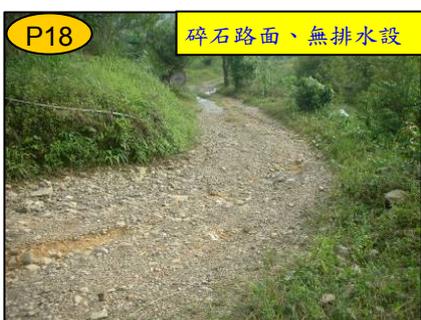
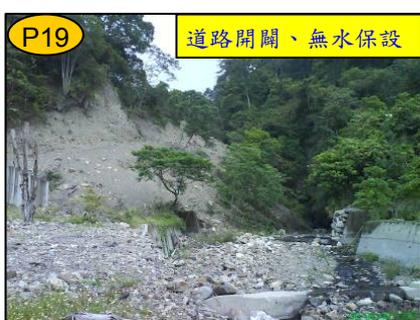
表 3-3-1 清流溪等集水區道路現地調查表

集水區上游道路僅有左支流集水分區聯絡道，其人為開發利用頻繁，道路開闢造成邊坡不穩定，多處未設置水土保持設施，每遇颱風豪雨造成坡面崩塌、道路損壞，風災後道路損壞原因：1.坑溝野溪土砂大量下移破壞路面；2.眉原溪兩岸坡地因人為開發導致崩塌影響下方道路通行；3.道路側無排水設施，造成地表逕流漫淹。

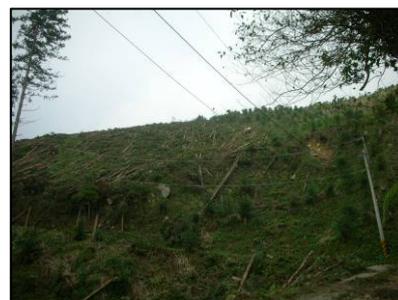
計畫區內上游地區為林班地，於現勘調查時正進行伐木作業，伐木除上述優點外，伐木同時更應注意林地水土保持，避免林地裸露造成坡面崩塌及土壤沖蝕。

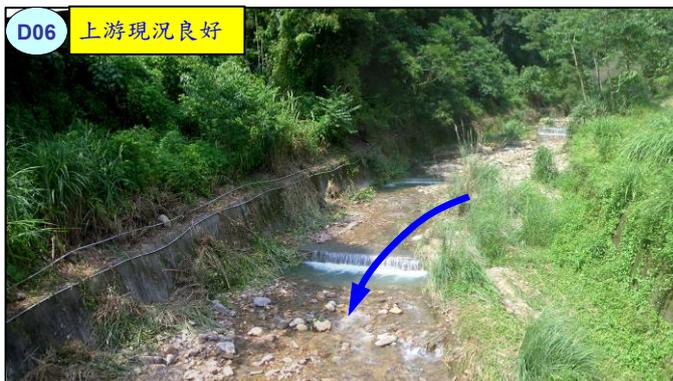
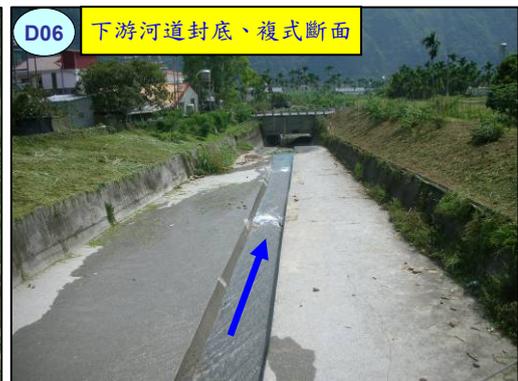
(一)無名橋上游河段：河道寬度約10.0m，平均坡度7.85%左右兩岸植生狀況良好，上游已施設有潛壩2座、固床工7座及RC護岸2m高，河道現況良好，計畫期間經歷卡玫基、辛樂克等風災後，僅少量土石下移河道，無造成重大災損。

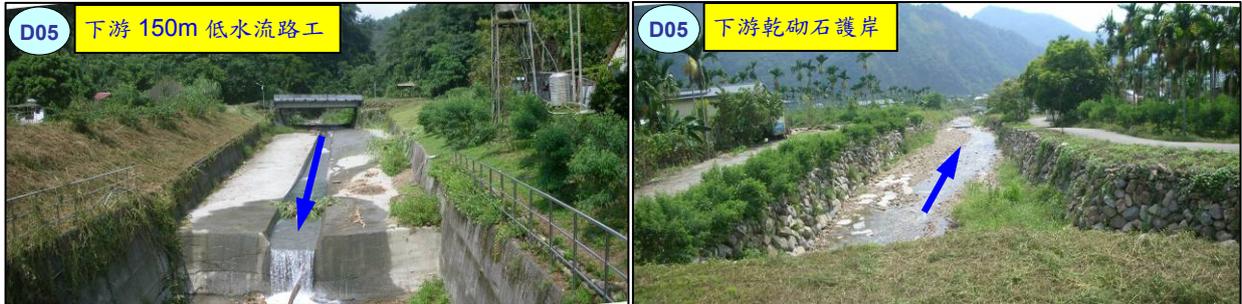
(二)無名橋至重劃紀念橋河段均已整治，河道寬度約6.0m，平均坡度5.35%，無名橋下約150m為低水流路工，低水流路工下游接續左右兩岸為高約2.0m乾砌塊石護岸，目前兩岸現況良好。

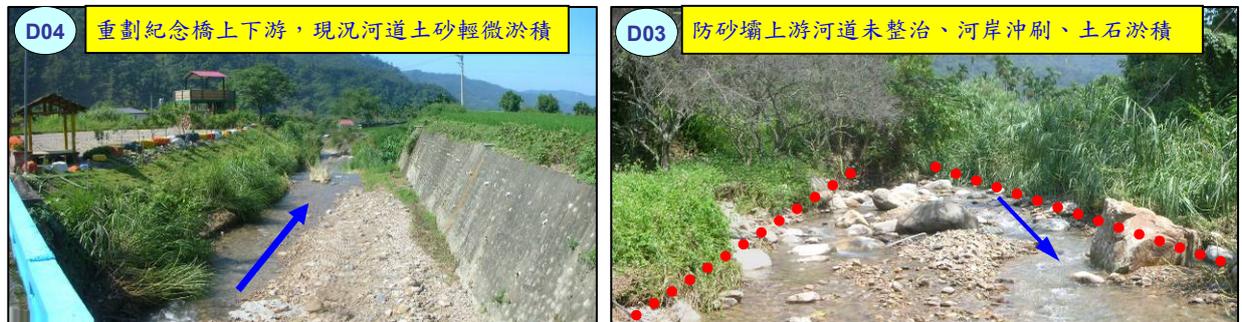
(三)重劃紀念橋至防砂壩河段，平均坡度11.66%，部分河段未施設工程構造物，河道土石淤積，且流向不穩導致下游段河岸有崩塌現象，建議施設護岸及固床工，保全對象為兩岸農地。下游部分已施設固床工處，其基礎有淘刷外露現象，建議施設護岸保護兩岸農地。於卡孜基、鳳凰風災過後僅下游未設護岸處河岸邊坡崩塌，其餘現況良好，建議兩岸增設砌石護岸(L=320m)連續式固床工12座、河道整理。

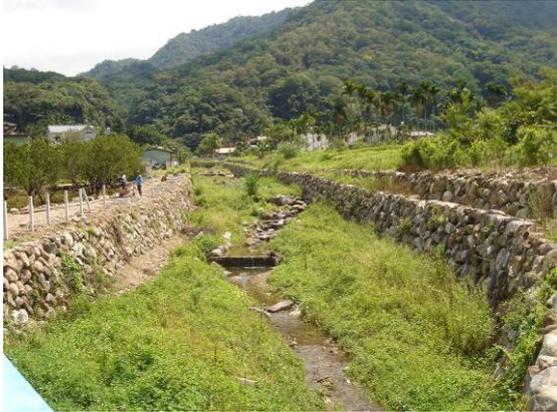
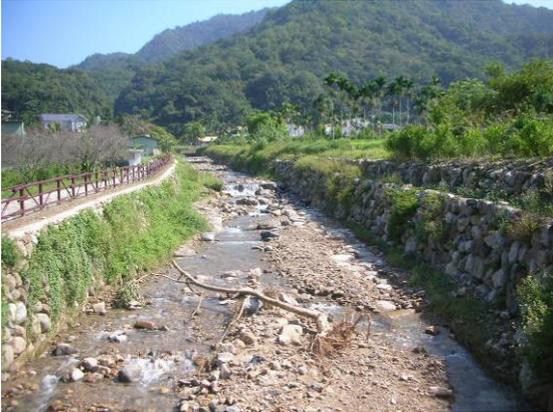
<p>P03-重劃紀念橋</p>

溪流河道風災後現況大致良好，上游並無明顯土砂料源下移河道，溪流狀況趨於穩定，惟下游未施設護岸處有沖刷崩塌情形。

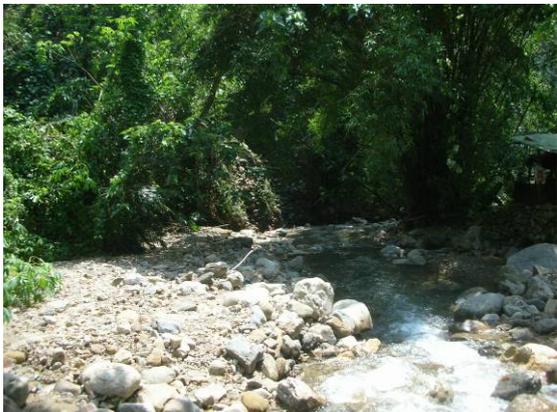
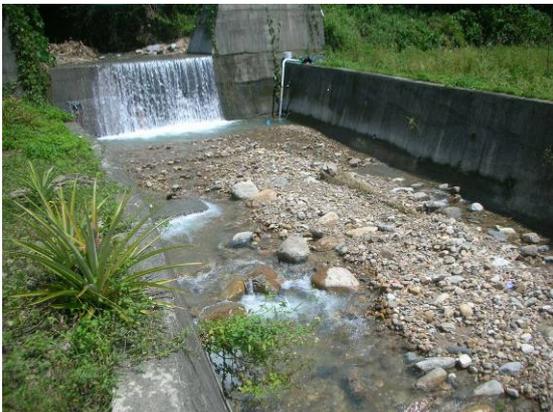
<p>P02-清流溪下游-防砂壩上、下游，薔蜜颱風後河道土砂堆積</p>

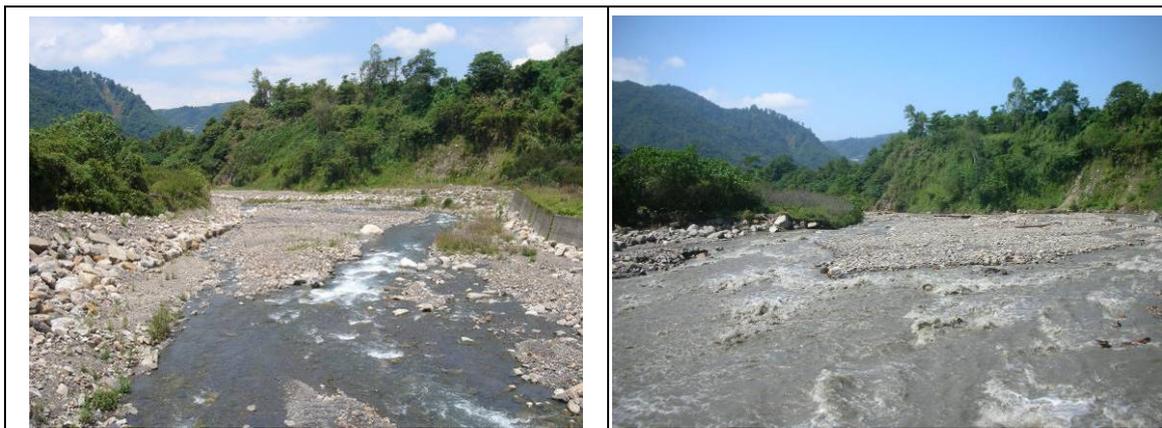
眉原溪主流風災過後土砂淤積嚴重，河道平均淤高約達2m，因大量土石下移河道，造成部分河段洪水漫淹，構造物損毀情形。

P06-下游清流橋下游，薔蜜颱風後河道土砂堆積

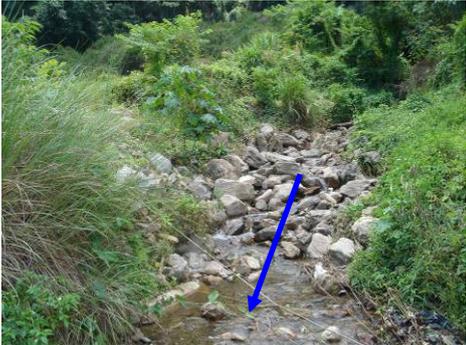
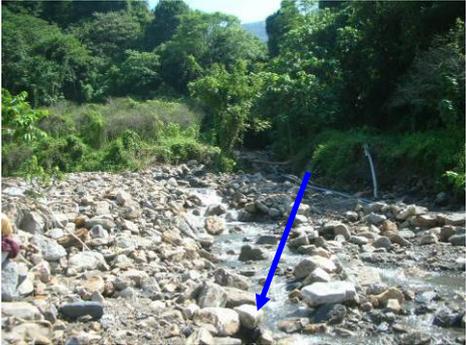
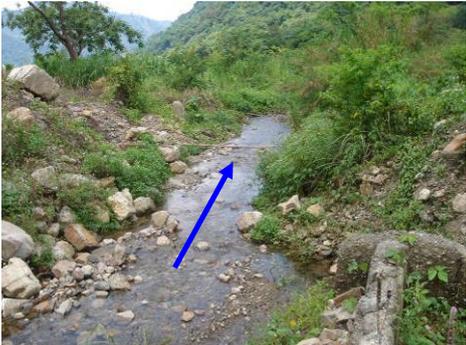
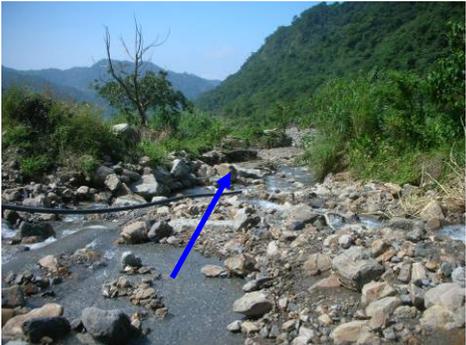
<p>P09-野溪 03 上、下游颱風後河道沖蝕、土石下移</p>

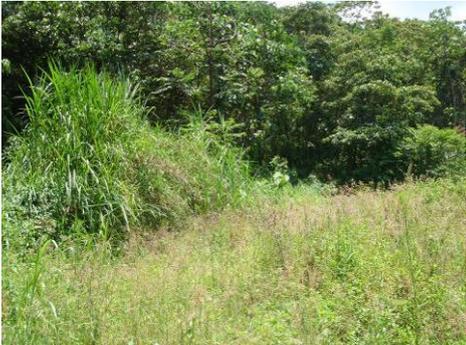
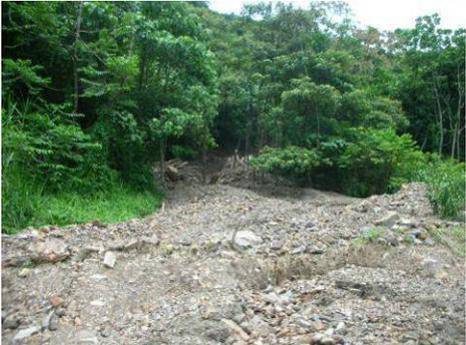
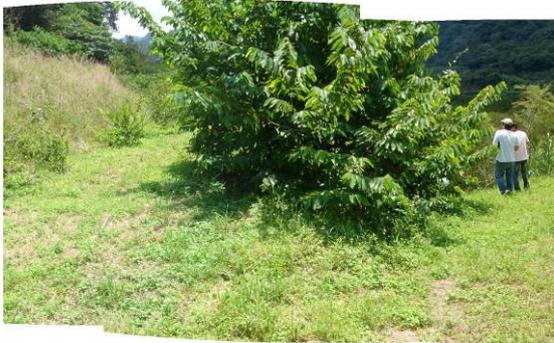
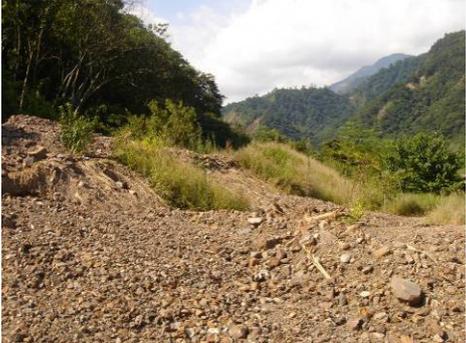
<p>P07-眉原溪旁坑溝沖蝕擴大、土石下移</p>

蕃蜜颱風後河道沖蝕擴大、土砂堆積

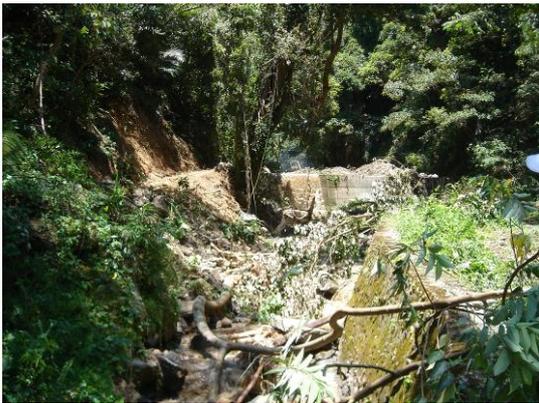
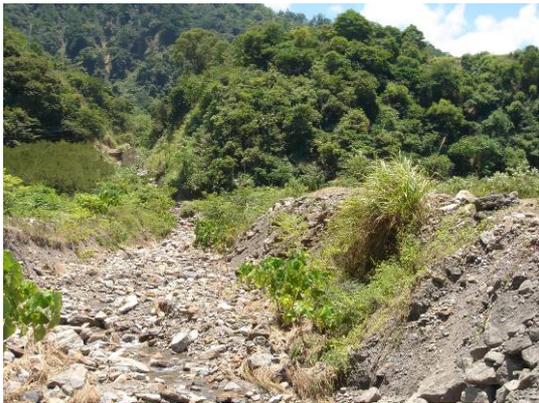
P12-野溪 06 上游土石枯木堆積	P14-野溪 07 土石堆積河道

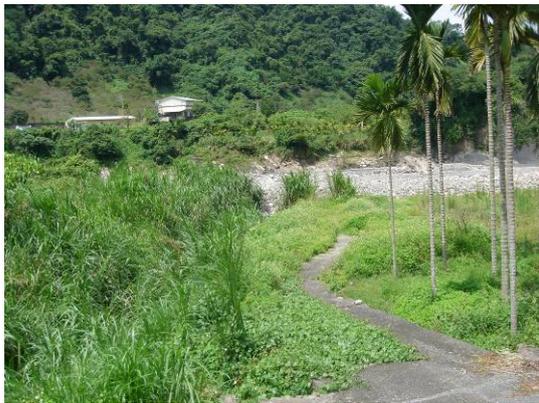
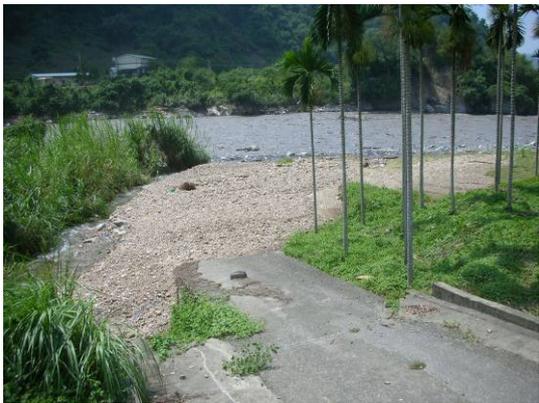
颱風災害後為計畫區帶來豪雨及洪水災害，除造成眉原溪主流土石淤積嚴重，亦造成沿岸既有構造物損壞或未施設護岸處河岸崩塌，為道路基礎淘刷崩塌或沿岸農地流失。

P01-清流溪下游匯流口，颱風後河岸沖蝕土地流失

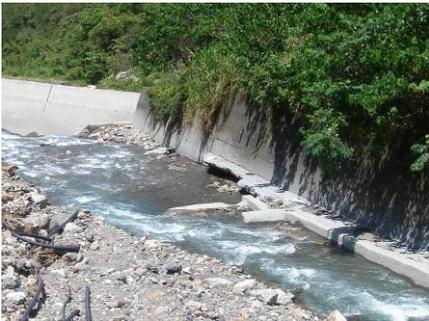
蕃蜜颱風後既設構造物磨蝕、損壞

P10-西寶橋下游護岸基礎淘刷	P11-眉原溪右岸護岸損壞

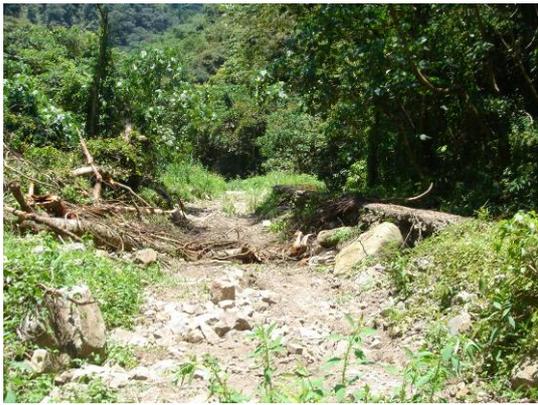
蕃蜜颱風後既設構造物磨蝕、損壞

P12-野溪 06 上游道路沖毀	P13-眉原溪右岸道路損毀 1

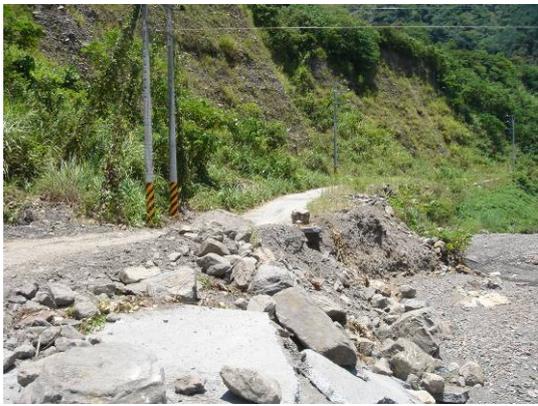
P13-眉原溪右岸道路損毀 2	P15-眉原溪匯流口下游右岸護岸淘空

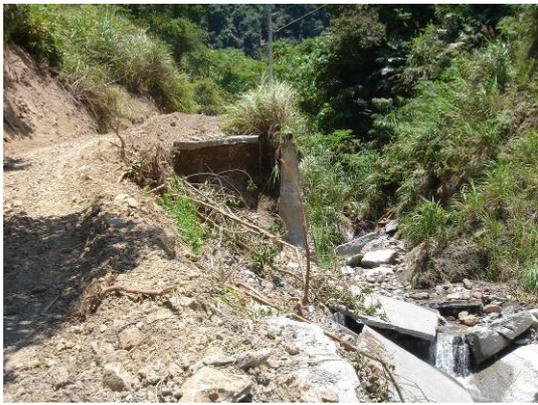
P14-野溪 07 上游道路、護岸塌壞	P15-眉原溪匯流口下游潛壩淘刷

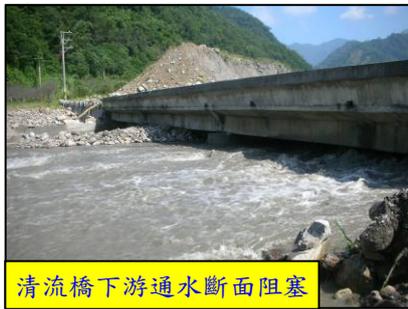
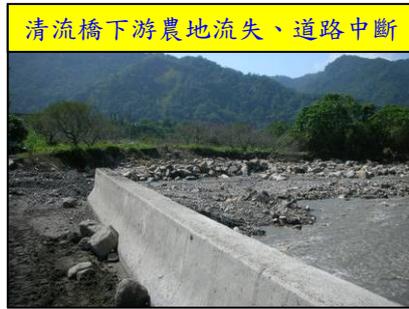
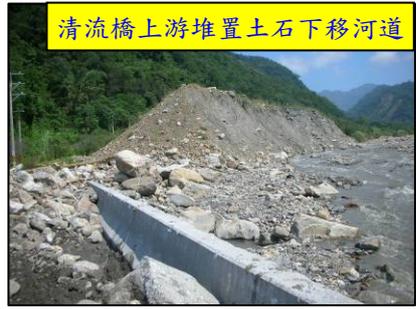
(一)計畫執行期間經歷卡玫基、鳳凰、辛樂克及蕃蜜等颱風，均造成大量土石下移河道，計畫區眉原溪上游西寶橋及下游清流橋河道上下游均有土石堆積阻塞水路情形，尤其下游清流橋兩岸尚有以往河道整理之土石堆置，於風災過後有大量下移河道阻塞橋樑下通水斷

面，造成水流溢淹，沖刷橋樑上下游兩岸，造成河岸農地流失及土石堆積橋樑之狀況。

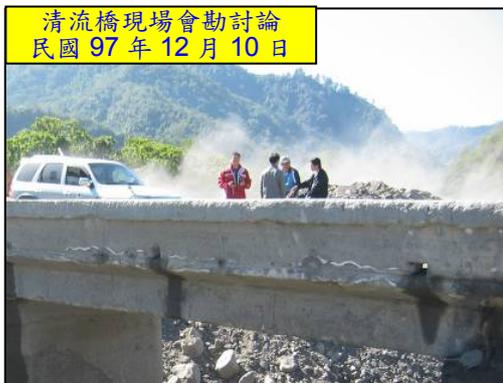
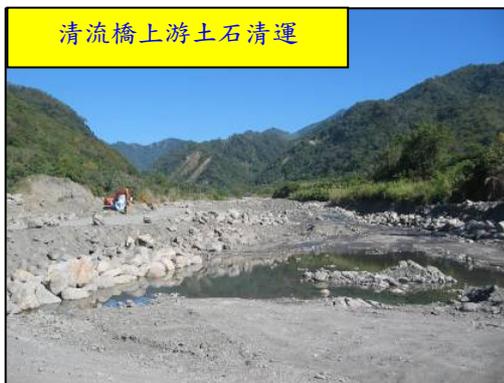
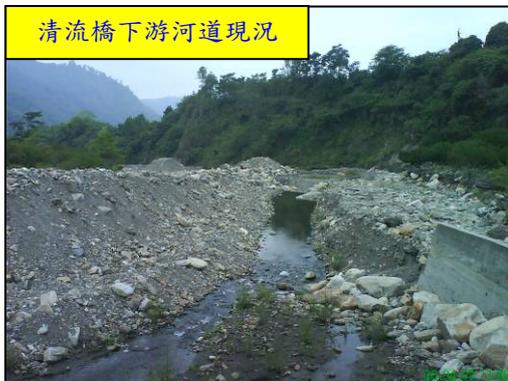
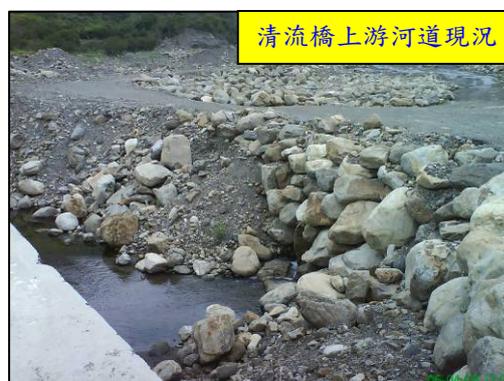
(二)眉原溪清流橋下游颱風過後災損情形嚴重，本計畫規劃為重點治理區位，進行地形測量及工程細部設計，惟南投縣政府仁愛鄉公所於民國97年11月中，進行眉原溪清流橋上下游河道緊急處理工程作業，經民國97年12月10日水保局南投分局邀集仁愛鄉公所承辦人員會同現勘討論，並於民國98年1月13日會同委員現場審查，考量現況經河道清疏整理無立即致災危險性，將其列為後續分年分期治理規劃。
