第參章 集水區現況調查與特性分析

3-1 崩塌裸露地調查與分析

3-3 野溪調查與分析

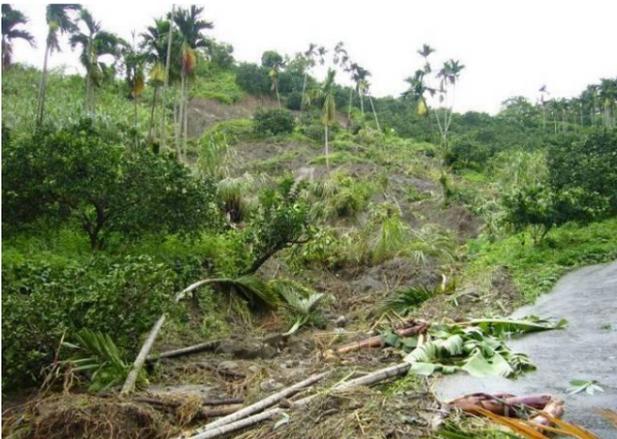
黃崩 1

1. 黃崩 1：崩塌面積約 1000m²，屬地滑現象，如豪雨持續淘刷，恐間接導致兩旁護岸崩毀，造成附近農田農地流失並造成路面持續崩坍，除影響當地農作運輸外，更對居民行車安全影響甚鉅。
2. 黃崩 2：崩塌面積約 3500m²，集水區邊坡崩塌，目前已有植生復育之情形。

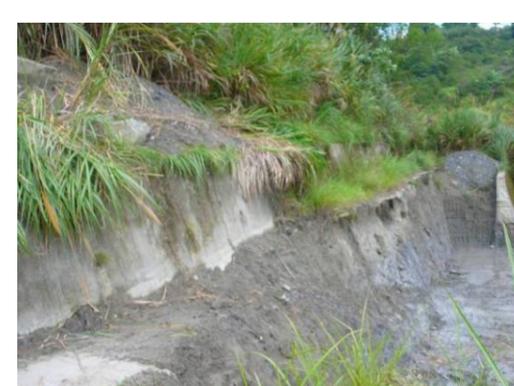
崩塌編號	子集水區名稱	鄉鎮別	村里別	X	Y	顯著地標	崩塌面積(m ²)	危險等級	地質種類	現況說明
圳崩 7	圳頂坑溪	古坑鄉	棋盤村	209779	2619223	崁頂坑溪上游	400	修復中	頭嵙山層	崩塌面積約 400m ² ，位於崁頂坑上游，道路上邊坡崩塌，造成道路中斷，原路寬約 5m、長約 20m，現況施工中。
圳崩 8	圳頂坑溪	古坑鄉	新庄村	211683	2617175	圳頭坑溪源頭	4000	中	頭嵙山層	崩塌面積約 4000m ² ，位於圳頭坑溪上游，崩塌地下方，河道土石堆積高度約 0.8m。
圳崩 9	圳頂坑溪	古坑鄉	新庄村	210848	2617564	崁頂坑上游支流	400	高	頭嵙山層	崩塌面積約 400m ² ，位於崁頂坑上游支流，河道上邊坡崩塌，造成土石堆積於河道，且旁有一戶住戶，為莫拉克颱風後新增的崩塌地。
圳崩 10	圳頂坑溪	古坑鄉	東和村	210594	2617517	崁頂坑上游支流	900	高	頭嵙山層	崩塌面積約 900m ² ，位於圳頭坑溪上游支流河道轉彎處，於莫拉克颱風後崩塌面積擴大。
圳崩 11	圳頂坑溪	古坑鄉	新庄村	210800	2617548	圳頭坑溪	300	高	頭嵙山層	崩塌面積約 300m ² ，道路上邊坡崩塌，土石堆積於道路上，為莫拉克颱風後新增的崩塌地。
圳崩 12	圳頂坑溪	古坑鄉	東和村	209761	2618027	圳頭坑溪	2000	高	頭嵙山層	崩塌面積約 2000m ² ，道路上邊坡果園崩塌，果樹與土石大面積堆積於道路上。為莫拉克颱風後新增的崩塌地。
尖崩 1	尖山坑溪	古坑鄉	荷苞村	207253	2618234	觀音橋上游 900 m 處	300	中	頭嵙山層	崩塌地區域面積約 300m ² ，崩塌物質屬於泥岩，邊坡上方為台電電塔，部分區塊已有植生入侵，但仍有土砂崩落，每當颱風豪雨後，邊坡土石崩落，道路即受阻。

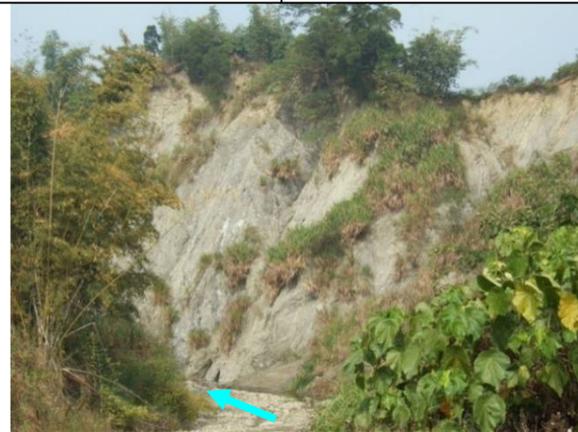
崩塌編號	子集水區名稱	鄉鎮別	村里別	X	Y	顯著地標	崩塌面積(m ²)	危險等級	地質種類	現況說明
尖崩 2	尖山坑溪	古坑鄉	荷苞村	208936	2617379	地母橋下游 300 m 處	5000	高	頭嵙山層	崩塌地區面積約 5000m ² ，位於地母橋下游轉彎處，河道上邊坡主要為泥岩、邊坡裸露、植生不易，位於河道轉彎處，下邊坡河岸無護岸，土石易崩落至河道，現況土石堆積於固床工上方。
尖崩 3	尖山坑溪	古坑鄉	荷苞村	208819	2617068	地母橋上游 100 m 處	300	低	頭嵙山層	崩塌地區面積約 300m ² ，位於地母橋上游，為集水區邊坡崩塌、屬弧形破壞，暫不危害河道，自然復育即可。
尖崩 4	尖山坑溪	古坑鄉	荷苞村	210875	2615053	土地公橋下游右岸	4500	中	頭嵙山層	崩塌地區面積約 4500m ² ，位於土地公橋下游轉彎區，屬於泥岩邊坡沖蝕。
尖崩 5	尖山坑溪	古坑鄉	荷苞村	210622	2614417	土地公橋上游左岸	2000	中	頭嵙山層	崩塌地區面積約 2000m ² ，位於土地公橋上游，邊坡裸露為岩盤與礫石層交錯。
古崩 1	古坑	古坑鄉	朝陽村	207200	2615432	古中 75 分 14	550	中	頭嵙山層	崩塌面積約 550m ² ，深約 0.5m，崩落土石堆積於道路上，造成道路土砂覆蓋。
古崩 2	古坑	古坑鄉	朝陽村	208540	2614928	農雲古 073 上	300	中	頭嵙山層	崩塌面積約 300m ² ，深約 0.2m，崩落土砂堆積於農路上，農路有龜裂情況，鄰近於松柏坑溪河道。
古崩 3	古坑	古坑鄉	荷苞村	210488	2613584	山峰一號橋旁	1000	高	頭嵙山層	崩塌面積約 1000m ² ，位於山峰一號橋旁，深約 0.5m，尚有殘土約 32m ² ，崩塌物質屬於泥岩，下邊坡鄰近道路，部分已自然植生。

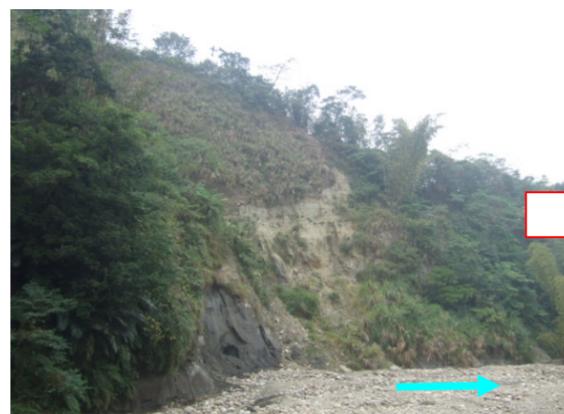
崩塌編號	子集水區名稱	鄉鎮別	村里別	X	Y	顯著地標	崩塌面積(m ²)	危險等級	地質種類	現況說明
古崩 4	古坑	古坑鄉	荷苞村	210685	2613044	山峰二號橋	8000	自然復育	頭嵙山層	崩塌面積約為 8000m ² ，位於山峰二號橋上游，深度約 0.5m，由山峰二號橋往上游方向可見現況尚未植生復育，邊坡裸露，下游三座防砂壩已全部淤滿，河道土砂淤積情形嚴重。
古崩 5	古坑	古坑鄉	荷苞村	210455	2613010	金瓜坑橋下游左岸 100 m	1575	高	頭嵙山層	崩塌面積約為 1575m ² ，深約 0.2m，仍有少部分殘土，下邊坡為河道，河道土砂淤積嚴重。
古崩 6	古坑	古坑鄉	荷苞村	210427	2612839	金瓜坑一號橋上游左岸	10000	高	頭嵙山層	崩塌面積約為 10000m ² ，深約 1m，尚有殘土約 15m ² ，深 1.5m，最大粒徑約 15cm。下邊坡河道礫石淤積嚴重，且河岸亦有淘刷情形。
古崩 7	古坑	古坑鄉	朝陽村	209644	2613524	-	500	中	頭嵙山層	卡孜基颱風造成道路崩塌，崩塌區域面積約為 500m ² ，道路龜裂下陷。
古崩 8	古坑	古坑鄉	朝陽村	207892	2613830	農雲古 068	450	中	頭嵙山層	崩塌面積約 450m ² ，道路下邊坡崩塌，已有植生入侵，路寬縮減。
古崩 9	古坑	古坑鄉	朝陽村	209160	2612924	止砂坑	600	低	頭嵙山層	崩塌面積約 600m ² ，深約 0.2m，位於止砂坑河道上邊坡崩塌，現況邊坡已設置箱籠擋土牆保護邊坡，且有自然植生復育之情形。
古崩 10	古坑	古坑鄉	朝陽村	209126	2613044	農雲古 087	755	中	頭嵙山層	崩塌面積約 755m ² ，深度約 0.2m，目前邊坡依舊呈裸露狀況。
古崩 11	古坑	古坑鄉	水碓村	207855	2616179	朝陽野溪旁	3500	中	頭嵙山層	崩塌面積約 3500m ² ，石牛溪支流，朝陽野溪下游，已施設護岸保護邊坡。

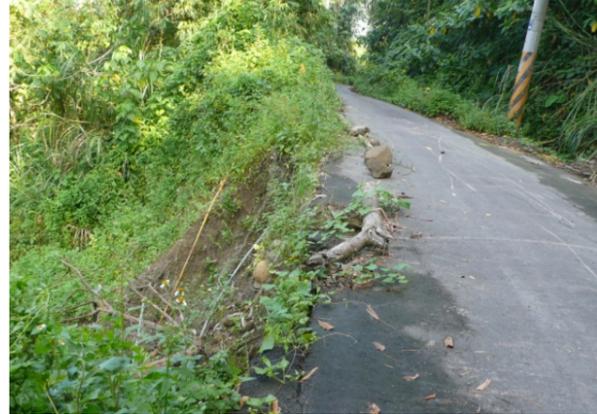
古崩 7

排水系統名稱：溪仔圳排水系統
 子集水區名稱：古坑
 地點：古坑鄉
 崩塌類型：集水區邊坡崩塌
 現況說明：
 7. 古崩 7：卡玫基颱風造成道路崩塌，崩塌區域面積約為 500m²，道路龜裂下陷。
 8. 古崩 8：崩塌面積約 450m²，道路下邊坡崩塌，已有植生入侵，路寬縮減。
 9. 古崩 9：崩塌面積約 600m²，深約 0.2m，位於止砂坑河道上邊坡崩塌，現況邊坡已設置箱籠擋土牆保護邊坡，且有自然植生復育之情形。
 10. 古崩 10：崩塌面積約 755m²，深度約 0.2m，目前邊坡依舊呈裸露狀況。
 11. 古崩 11：崩塌面積約 3500m²，石牛溪支流，朝陽野溪下游，已施設護岸保護邊坡。
 12. 古崩 12：崩塌面積約 2400m²，山峰橋下游左岸崩塌，位於河道轉彎處，易受水流沖刷。
 13. 古崩 13：崩塌面積約 1500m²，位於濁水一號橋上游，河道上邊坡下滑，擠壓現有護岸造成護岸破壞，阻塞通洪斷面。

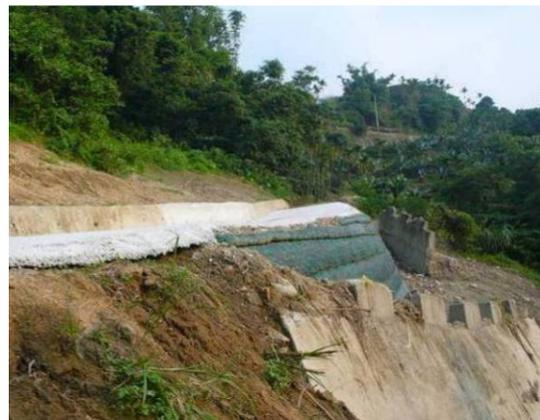
古崩 14

- 14.古崩 14：崩塌面積約 2100m²，邊坡大面積崩塌，造成道路中斷，邊坡下移，現況已修復。
- 15.古崩 15：崩塌面積約 150m²，水田仔崩塌地修復現況。
- 16.古崩 16：崩塌面積約 500m²，松柏坑溪山峰一號橋對面莫拉克颱風後新增崩塌。
- 17.古崩 17：崩塌面積約 35000m²，石牛溪源頭大面積邊坡裸露現況。崩塌面積與 95 年圖資相比對，崩塌有向源侵蝕傾向，且崩塌規模持續擴大。但因，下方為一較緩坡地，且土石無直接崩落石牛溪內，故無立即危險，但須持續觀察。
- 18.古崩 18：崩塌面積約 6000m²，農試所內集水區邊坡崩塌，屬向源侵蝕，土石仍持續滑落，上邊坡道路較危險。

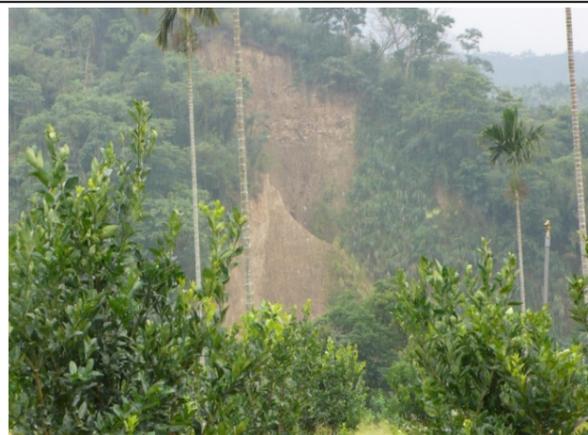
炭崩 1

1. 炭崩 1：崩塌面積約 6000m²，於雲 212 果園旁，現況呈裸露狀態。
2. 炭崩 2：崩塌面積約 600m²，目前呈現邊坡裸露狀況。
3. 炭崩 3：崩塌面積約 135m²，崩落土石堆積於道路上，疑卡玫基颱風後造成。
4. 炭崩 4：崩塌面積約 300 m²，位於六斗坑，坡地遭水流沖刷，邊坡嚴重崩塌，路基塌陷滑落，導致交通中斷。
5. 炭崩 5：崩塌面積約 15000m²，苦苓腳野溪上游 2 處崩塌地，現況河道已有整治，邊坡仍有土石堆積於護岸上方及河道內。於莫拉克颱風後崩 A 擴大，且土石堆積於河道，造成水流改道。
6. 炭崩 6：崩塌面積約 300m²，位於道路上邊坡崩塌，仍有零星土石崩落。
7. 炭崩 7：崩塌面積約 100m²，崩落土砂堆積於道路上，造成路寬縮減。

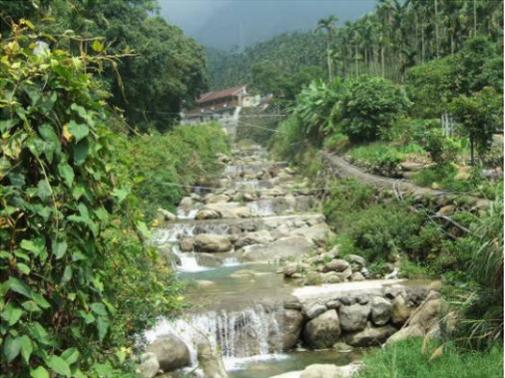
<p>華山橋上游系列固床工現況，層層固床工法、防砂壩組成了著名的十層黃金瀑布。</p>

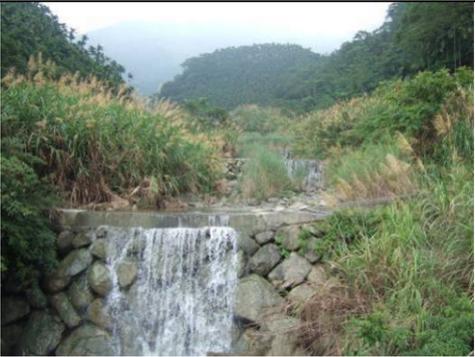
<p>猴洞橋上游砌石壩現況</p>

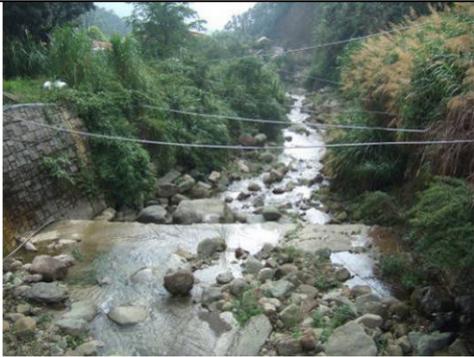
<p>猴洞橋通洪斷面</p>

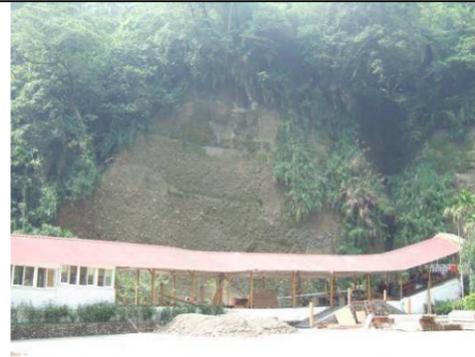
<p>猴洞橋下游崩塌地(華山文化中心旁)</p>

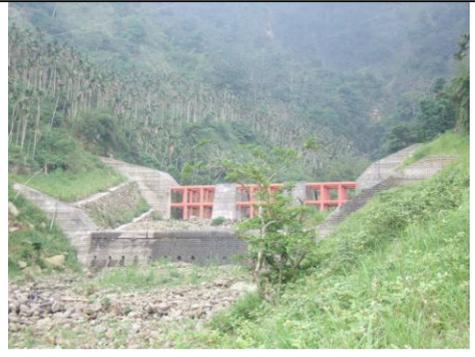
<p>雲縣DF002與支流匯流上游鋼管壩</p>

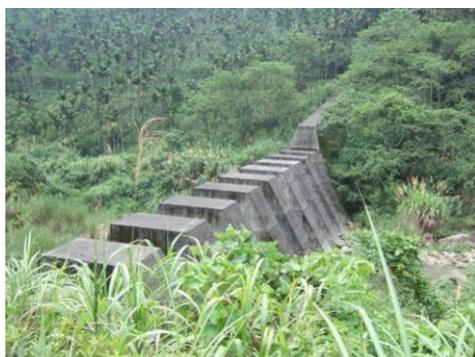
<p>梳子壩現況</p>

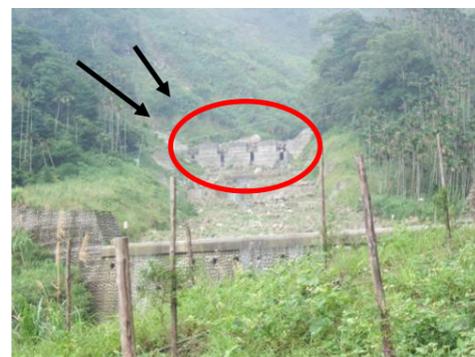
<p>邊坡土石滑落、壩上土石堆積</p>

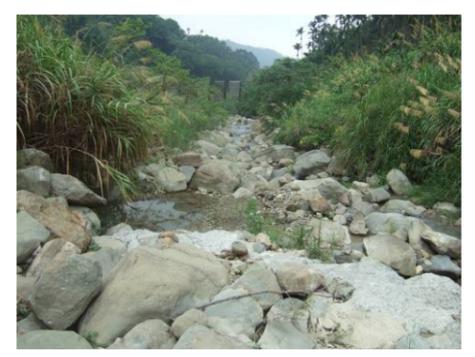
<p>雲縣DF002河道土石堆積現況</p>

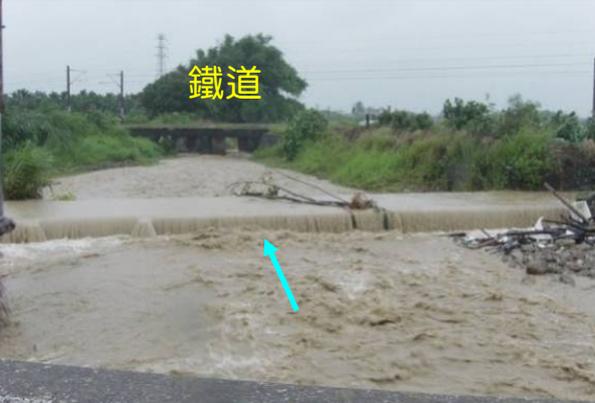
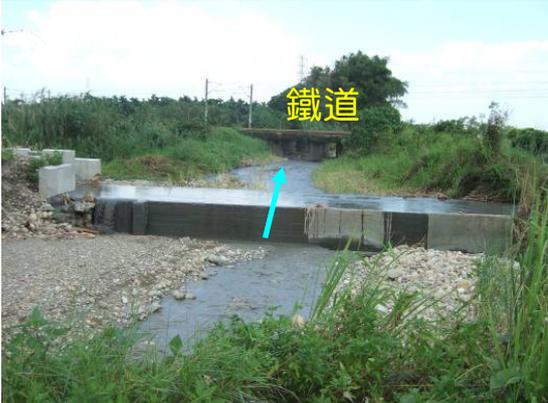
林野1-頂庄橋上下游			
點位	鄉鎮	村里	溪流
林野1 (211138,2629493)	林內鄉	林北村	坪頂溪

頂庄橋為台3線跨越坪頂溪之橋樑，常因溪流上游集水區邊坡多處崩塌，兩岸河床沖刷甚劇，故河道土石堆積量大，每次颱風及豪大雨過後，頂庄橋常發生通洪斷面不足加上土石淤塞，而導致台3線及附近住家淹水。

頂庄橋位於溪流合流處，97年卡玫基颱風來襲時，淹水深度約30公分，橋下流量大且水流挾帶大量土砂，颱風後再次於災害地點勘查，其水流為灰色，似挾帶大量懸浮粒子，且橋下仍看得見堆積大量土砂。98年莫拉克颱風來襲，頂庄橋附近仍有積水情形。

卡攷基颱風來臨時，頂庄橋下游河道情況(97年7月攝)	莫拉克颱風後，河道現況(98年8月攝)

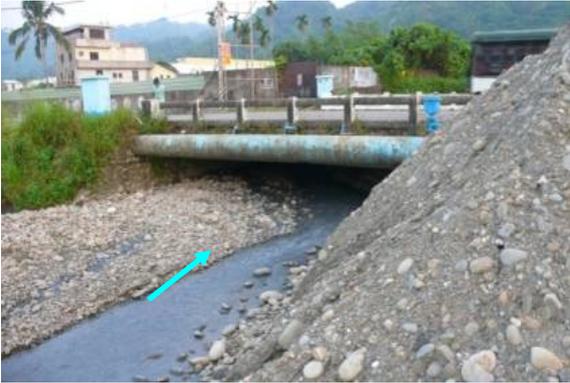
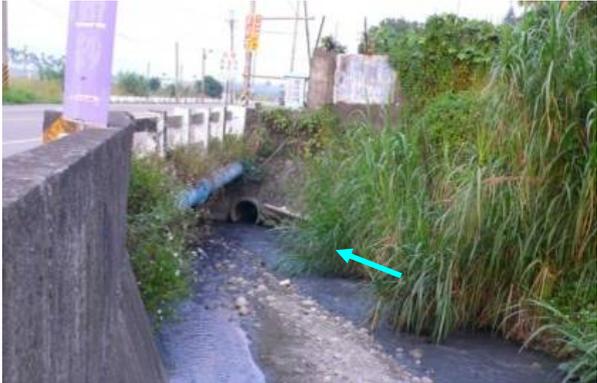
疏浚後的土砂堆積在河道兩岸(97年10月攝)	橋樑通洪斷面不足，束縮現況，河道土砂及雜草淤積(97年10月攝)

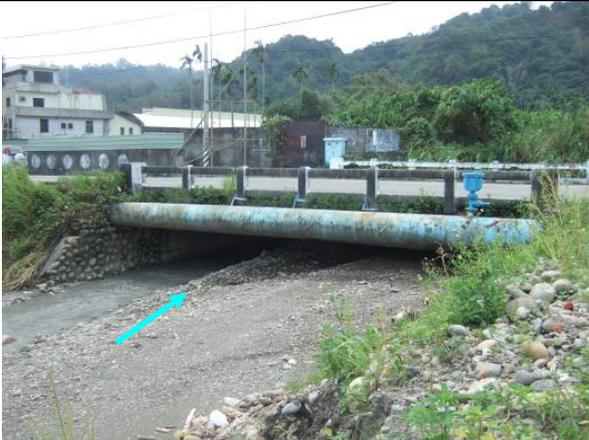
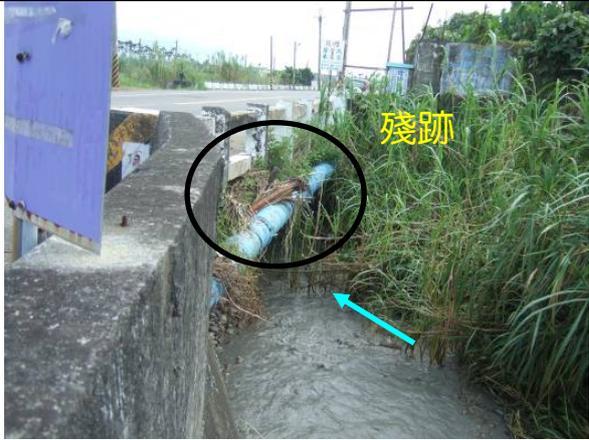
莫拉克颱風後，頂庄橋下游現況照片河道土石淤積、通洪斷面不足(98年8月攝)	莫拉克颱風後橋樑通洪斷面現況照片，且此區段仍有淹水情形(98年8月攝)

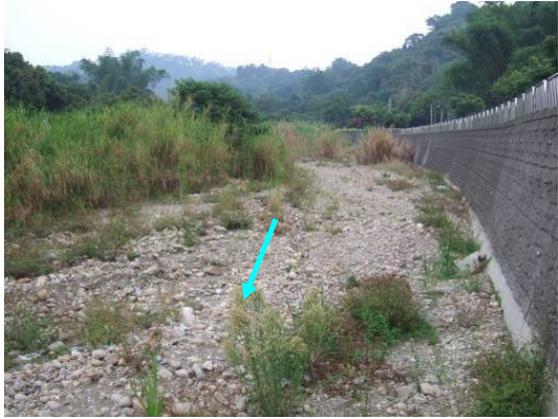
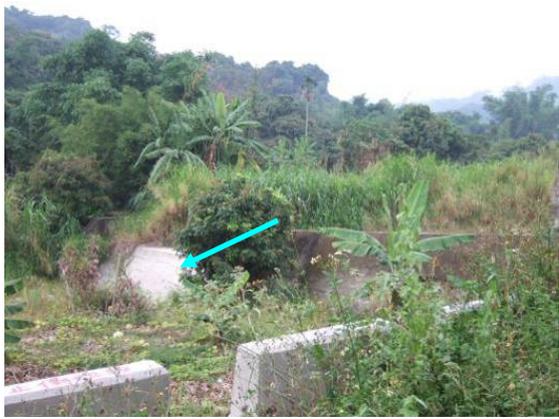
林野2-頂庄社區(坪頂溪下游)			
點位	鄉鎮	村里	溪流
林野2 (210971,2629167)	林內鄉	林北村	坪頂溪

頂庄社區旁河道現況(98年7月攝)		頂庄社區旁河道雜草叢生(98年7月攝)	
林野3-坪頂溪中游處			
點位	鄉鎮	村里	溪流
林野3 (211315,2628682)	林內鄉	林北村	坪頂溪

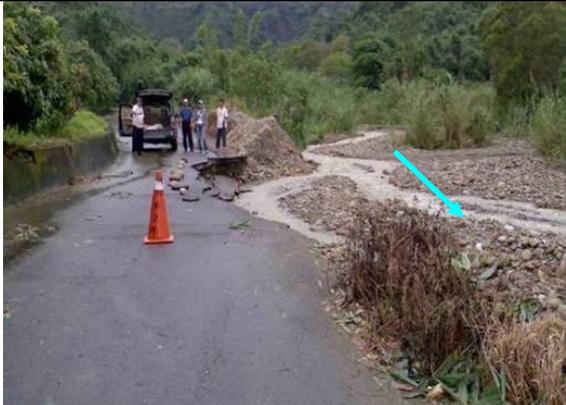
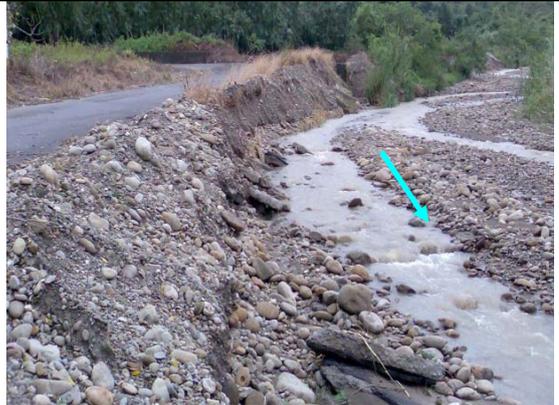
卡孜基颱風後，河岸淘刷，造成路基淘空、下陷現況(97年7月攝)		卡孜基颱風後，河岸沖刷，使道路坍塌，河道仍有殘土淤積現況(97年7月攝)

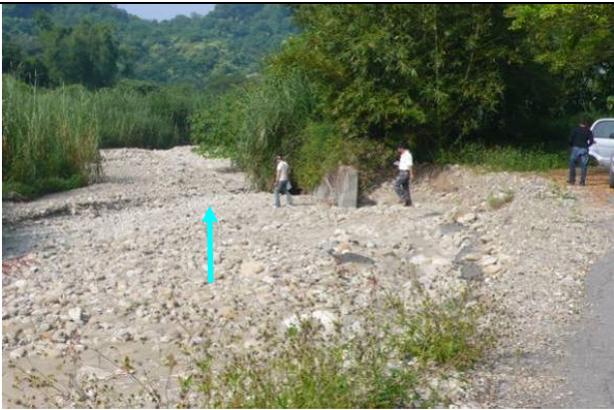
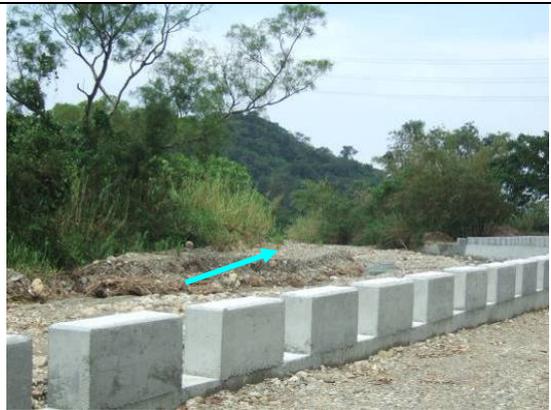
上游溪流現況，河道土砂量大(97年10月攝)		莫拉克颱風後，河道土石堆積現況(98年8月攝)

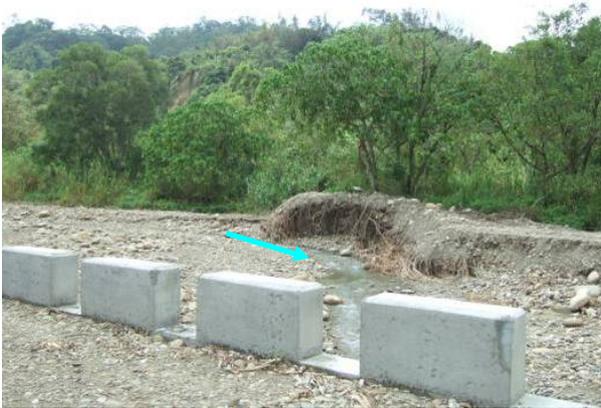
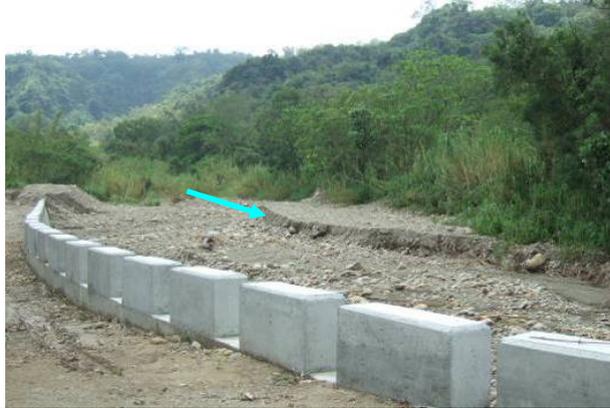
<p>莫拉克颱風後，河道左岸沖刷情形 (98年8月攝)</p>	<p>護岸修復完成現況(98年8月攝)</p>		
<p>林野4-坪頂溪中游</p>			
<p>點位</p>	<p>鄉鎮</p>	<p>村里</p>	<p>溪流</p>
<p>林野4 (211605,2628276)</p>	<p>林內鄉</p>	<p>坪頂村</p>	<p>坪頂溪</p>

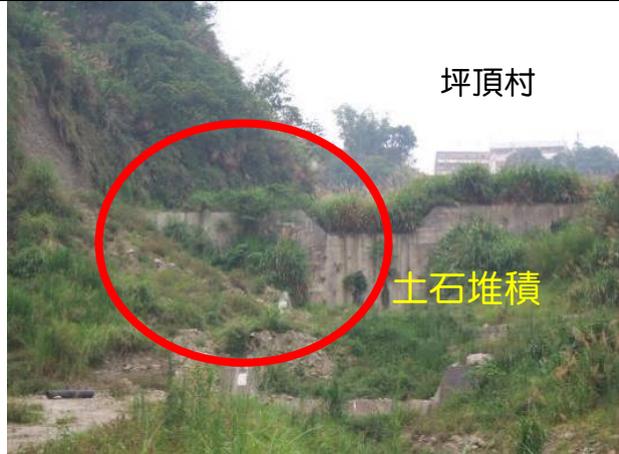
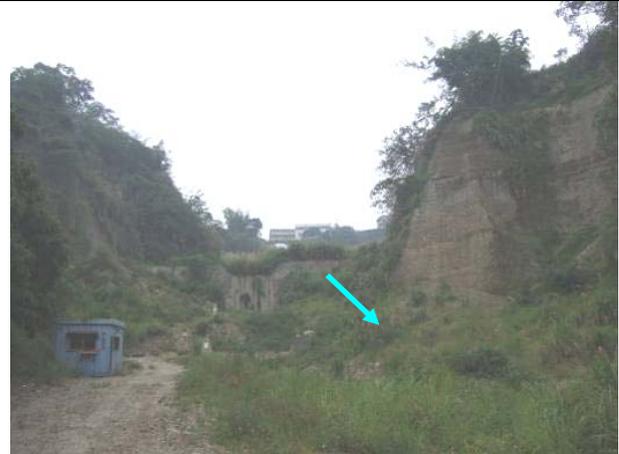
林野5-坪頂溪上游(林北大坑下方)			
點位	鄉鎮	村里	溪流
林野5 (211871,2628190)	林內鄉	坪頂村	坪頂溪

<p>坪頂村 土石堆積</p>

林北大坑下方右岸崩塌地(98年6月攝)		林北大坑下方左岸崩塌地(98年6月攝)

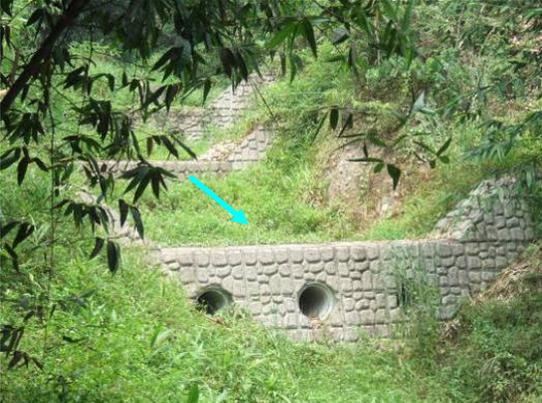
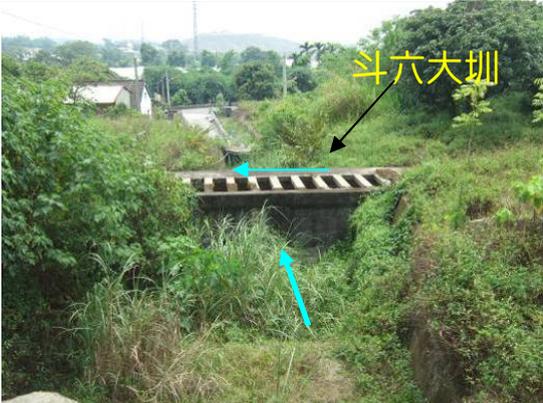
斗野1-開山府旁野溪			
點位	鄉鎮	村里	溪流
斗野1 (209764,2626924)	林內鄉	林茂村	斗六東溪

野溪構造物現況良好(98年6月攝)		野溪河道雜草叢生(98年6月攝)

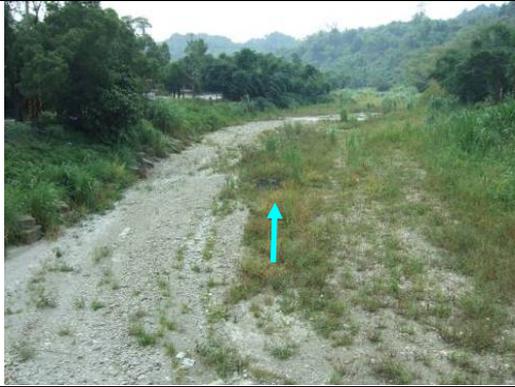
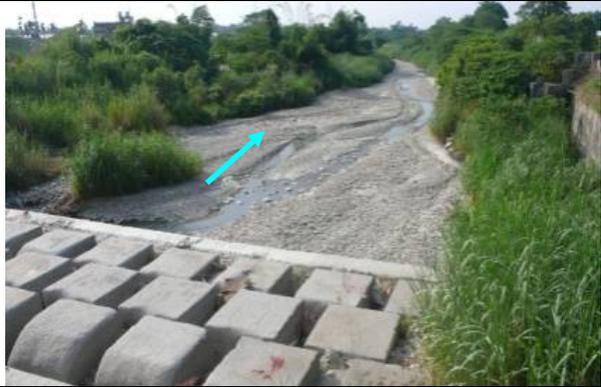
斗野2-林茂橋上下游			
點位	鄉鎮	村里	溪流
斗野2 (209764,2626924)	林內鄉	林茂村	斗六東溪

林茂橋上游現況(97年9月攝)		林茂橋下游河道現況(97年9月攝)	
斗野3-茂興橋上下游			
點位	鄉鎮	村里	溪流
斗野3 (209764,2626924)	林內鄉	林茂村	斗六東溪

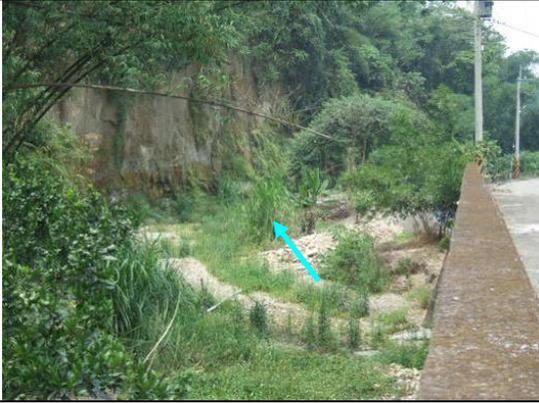
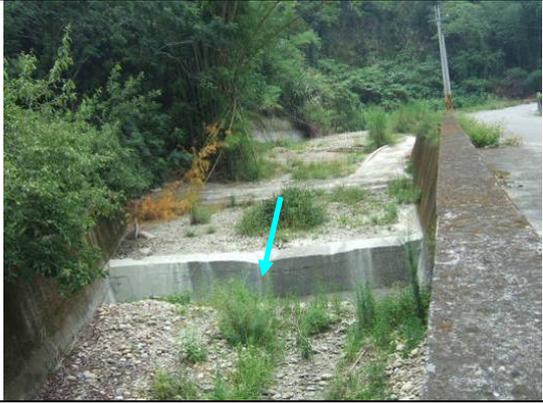
橋樑位於河道轉彎處，下游左岸崩塌 (98年7月攝)		斗東一號橋下游構造物現況良好 (98年7月攝)	
斗野7-小坑支流			
點位	鄉鎮	村里	溪流
斗野7 (209764,2626924)	林內鄉	林茂村	斗六東溪

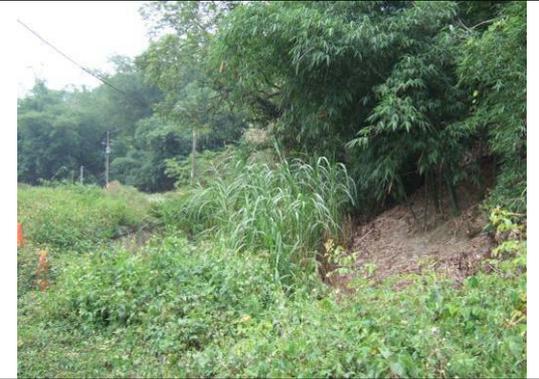
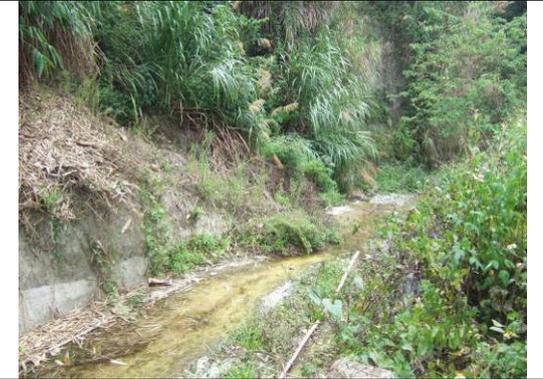
河道雜草叢生，邊坡下移、構造物基礎淘空(98年7月攝)

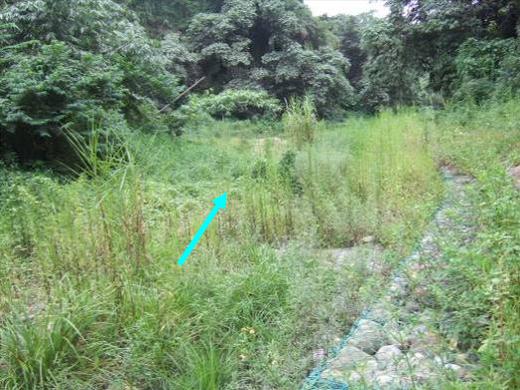
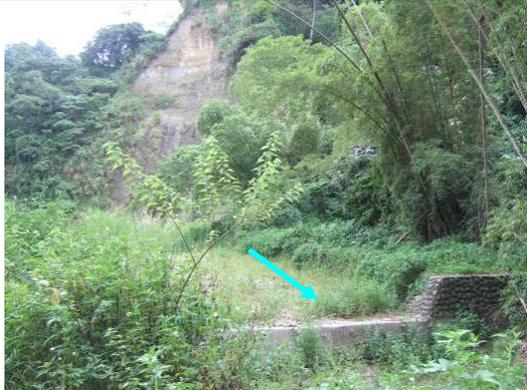
斗野8-炭頂坑支流			
點位	鄉鎮	村里	溪流
(209764,2626924)	林內鄉	林茂村	斗六東溪

炭頂坑支流河道雜草叢生、構造物現況良好(98年7月攝)		炭頂坑支流上游現況(98年7月攝)	
斗野9-蜂巢坑楊桃坑支流			
點位	鄉鎮	村里	溪流
斗野9 (209764,2626924)	林內鄉	林茂村	斗六東溪

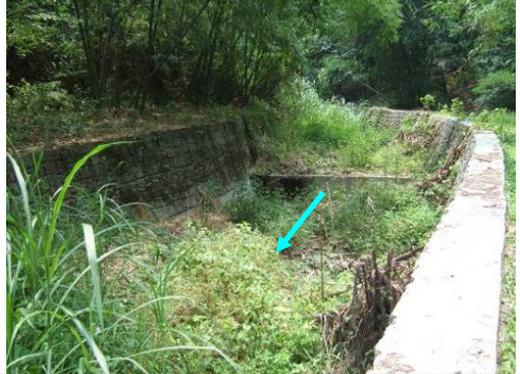
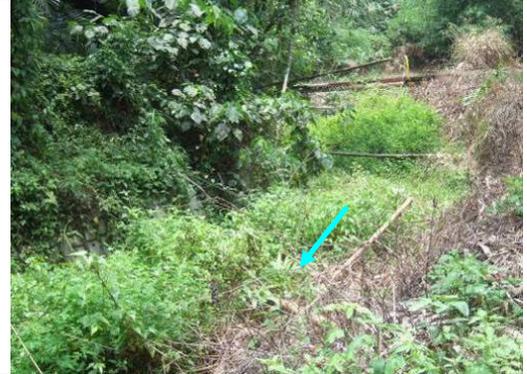
蜂巢坑楊桃坑支流構造物現況良好，但河道雜草叢生，邊坡枯竹倒塌(98年6月攝)			
斗野10-斗六東溪源頭			
點位	鄉鎮	村里	溪流
斗野10 (209764,2626924)	林內鄉	林茂村	斗六東溪

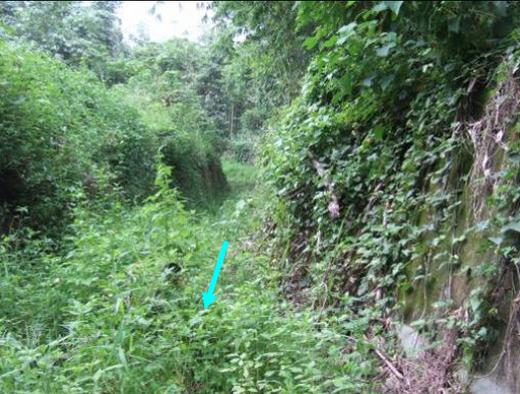
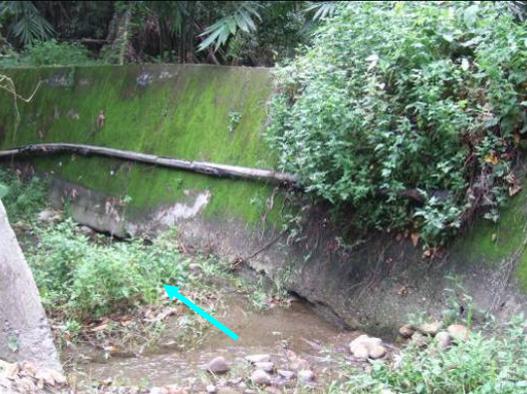
斗六東溪源頭雜草叢生(98年7月攝)		凹岸沖刷，護岸基礎淘空(98年7月攝)

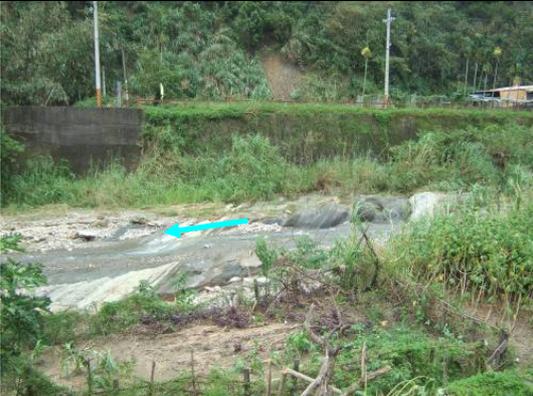
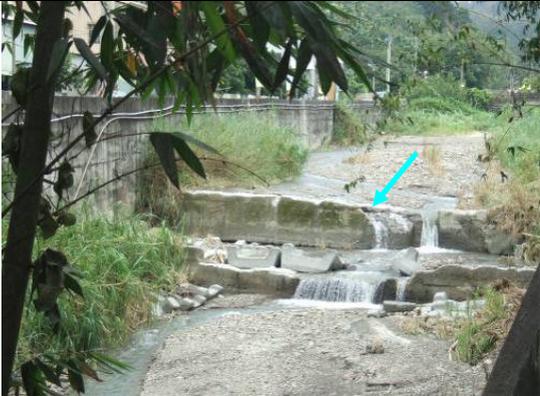
大野2-湖本橋			
點位	鄉鎮	村里	溪流
大野2 (209662, 2625151)	林內鄉	湖本村	大埔溪

湖本橋上游，河床沖刷區段、岩盤裸露及固床工基礎淘空裸露現況(98年8月攝)			
大野3-弘德橋			
點位	鄉鎮	村里	溪流
大野3 (210632, 2624916)	林內鄉	湖本村	大埔溪

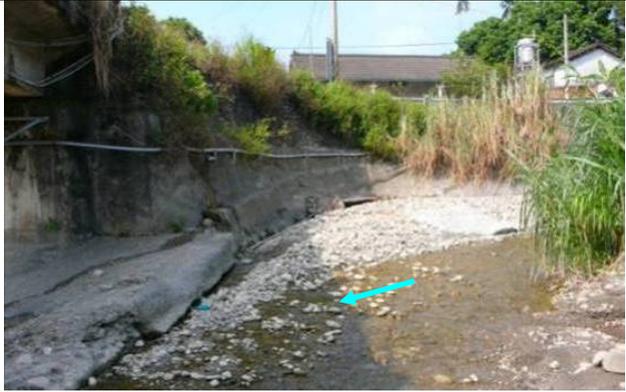
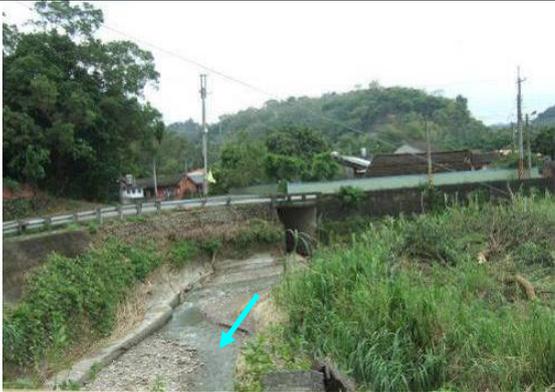
弘德橋下方保護工及護岸基礎淘空且雜草叢生嚴重(97年9月攝)			
大野4-大埔溪支流			
點位	鄉鎮	村里	溪流
大野4 (211504, 2624765)	林內鄉	湖本村	大埔溪

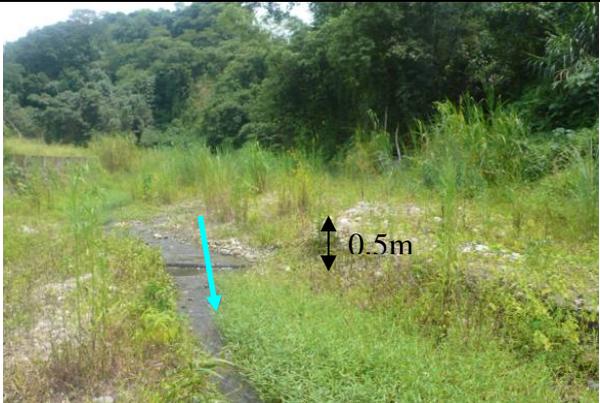
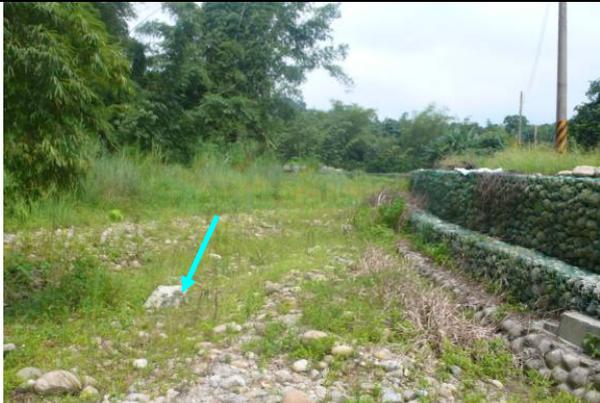
大埔溪支流上游、固床工淤埋、土石淤積高度約0.5m(98年7月攝)		大埔溪支流板橋下游河道現況(98年7月攝)

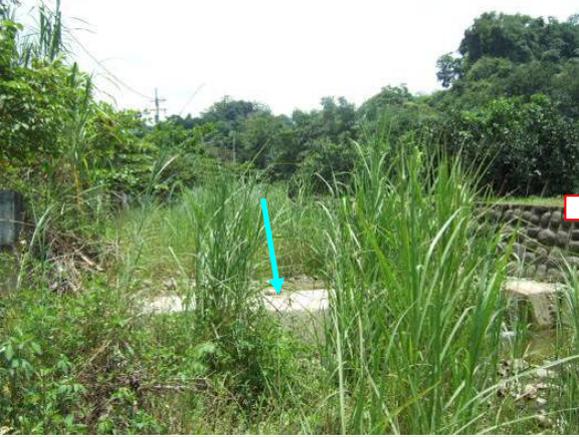
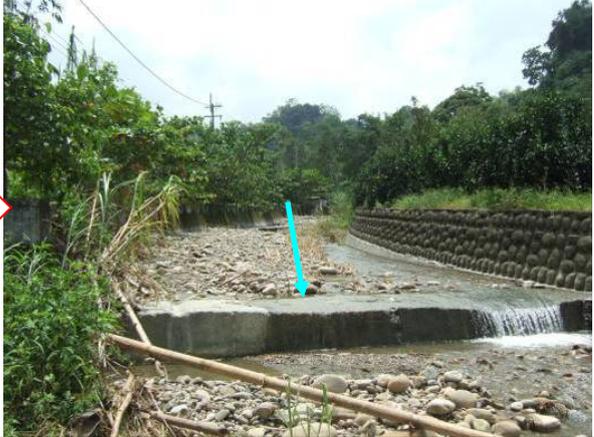
大野5-大埔溪上游匯流處			
點位	鄉鎮	村里	溪流
大野5 (211422, 2624771)	林內鄉	湖本村	大埔溪

大埔溪匯流處上游河道雜草叢生 (98年6月攝)		莫拉克颱風後，大埔溪匯流處上游現況 (98年8月攝)

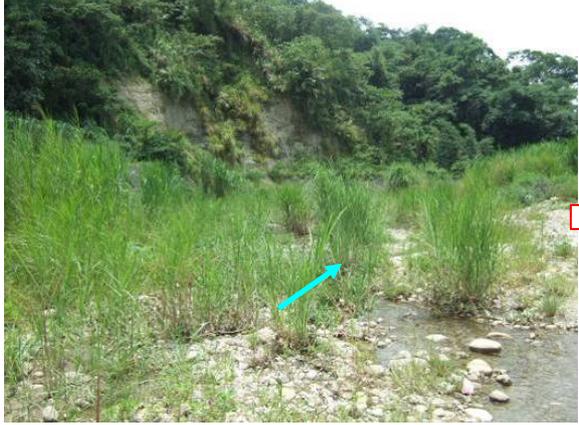
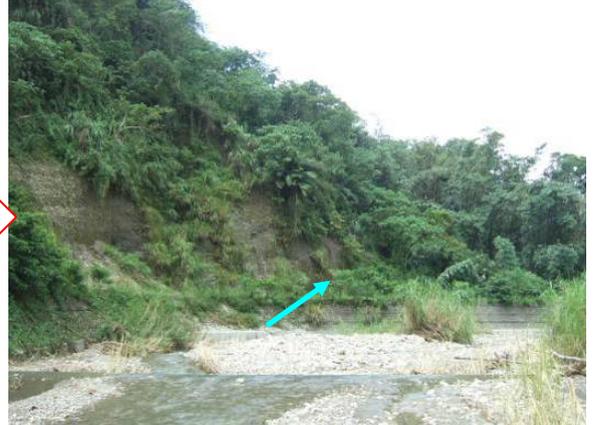
莫拉克颱風後，大埔溪匯流處下游河道土石及雜草多被帶往下游(98年6月及8月攝)			
大野6-大埔溪上游崩塌處			
點位	鄉鎮	村里	溪流
大野6 (211454, 2624629)	林內鄉	湖本村	大埔溪

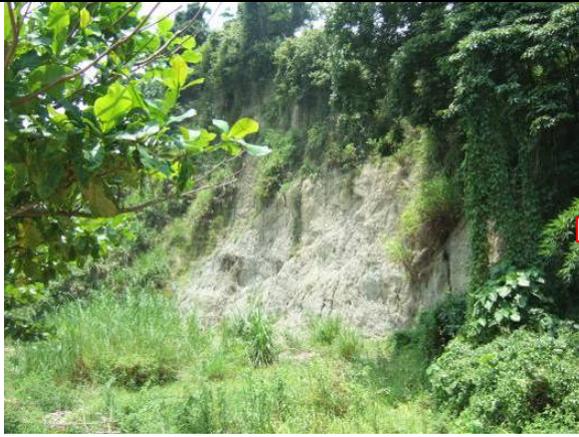
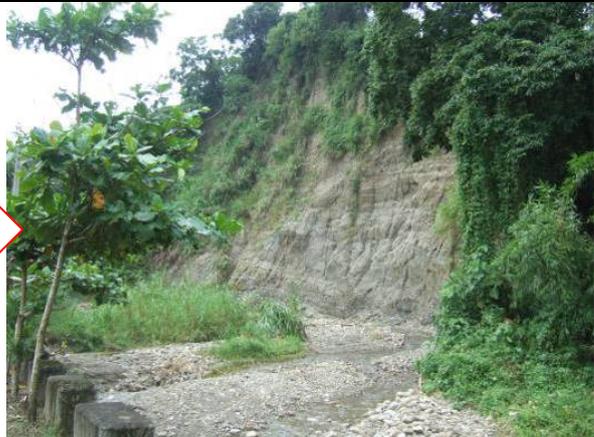
大埔溪上游崩塌處河道雜草叢生 (98年6月攝)		莫拉克颱風後，河道現況(98年8月攝)

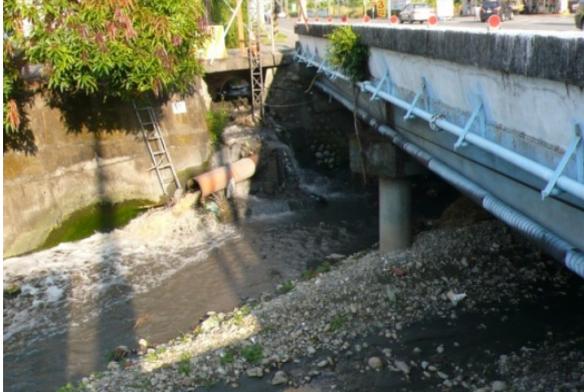
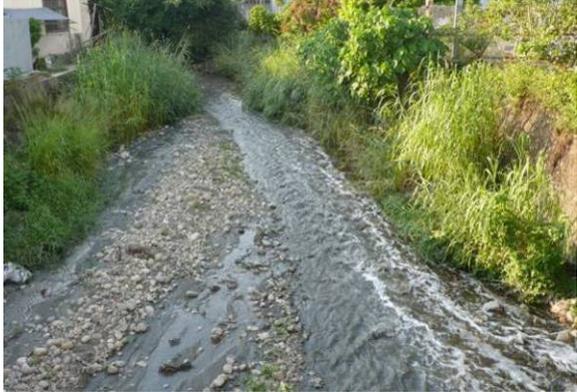
梅野1-楓樹湖橋			
點位	鄉鎮	村里	溪流
梅野1 (206172,2624338)	斗六市	榴中里	牛埔子溪

楓樹湖橋通洪斷面現況(97年9月攝)		牛埔子溪現況，河道內部分雜草淤積(97年9月攝)	
梅野2-外湖橋			
點位	鄉鎮	村里	溪流
梅野2 (209109,2624133)	斗六市	湖山里	外湖溪

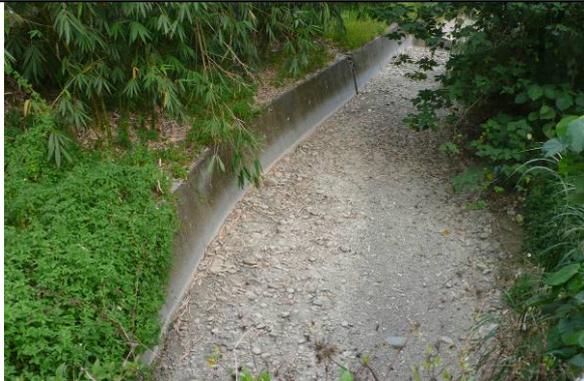
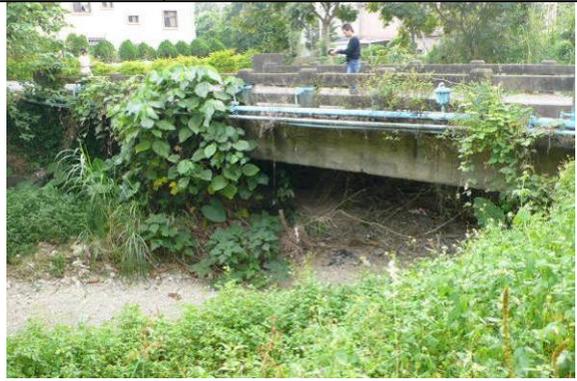
外湖橋上游及通洪斷面高度不足現況(97年9月攝)			
梅野3-外湖二號橋上游板橋			
點位	鄉鎮	村里	溪流
梅野3 (210346,2623985)	斗六市	湖山里	外湖溪

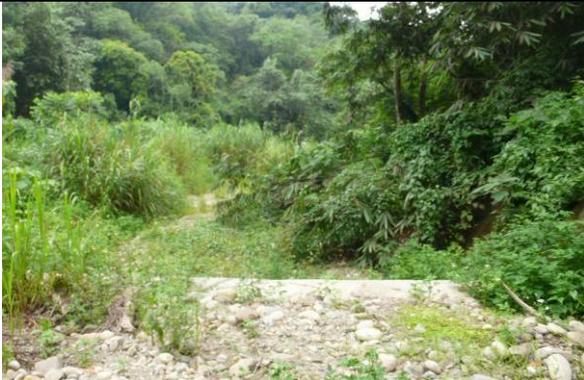
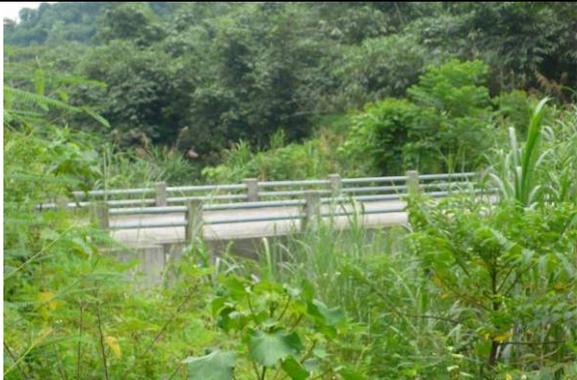
外湖二號橋上游板橋，河道雜草叢生現況(98年7月攝)

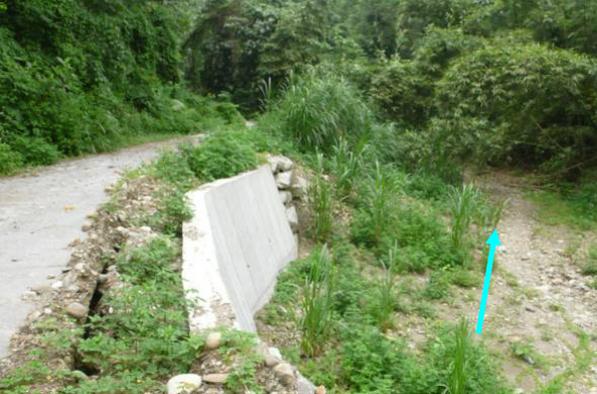
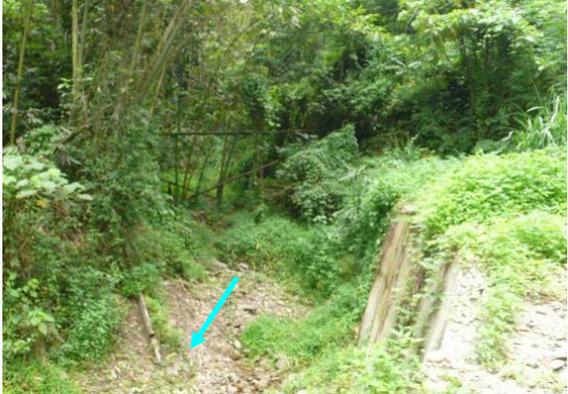
梅野4-外湖溪上游			
點位	鄉鎮	村里	溪流
梅野4 (210368,2623562)	斗六市	湖山里	外湖溪

外湖溪上游河岸沖刷、造成道路坍塌		外湖溪上游河道現況(98年6月攝)	
梅野5-牛埔子內湖橋			
點位	鄉鎮	村里	溪流
梅野5 (208873,2623643)	斗六市	湖山里	楓樹湖南溪

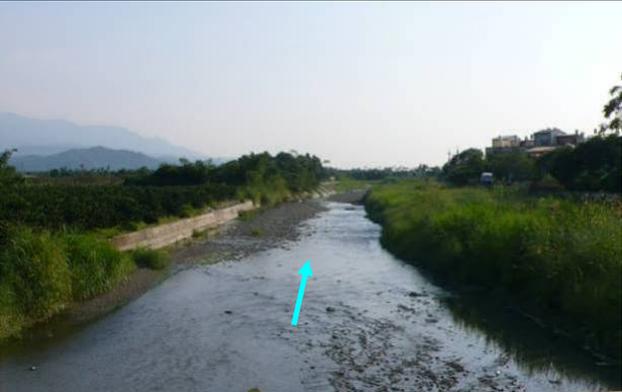
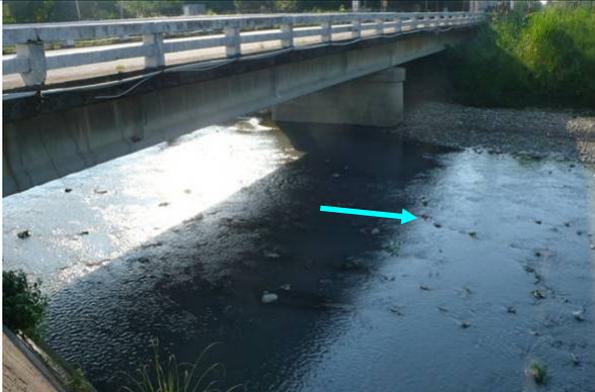
埤頭橋下游現況，右岸雜草淤積佔1/3河道(97年9月攝)			
梅野9-梅林溪橋			
點位	鄉鎮	村里	溪流
梅野9 (207003,2622390)	斗六市	梅林溪里	頭溪

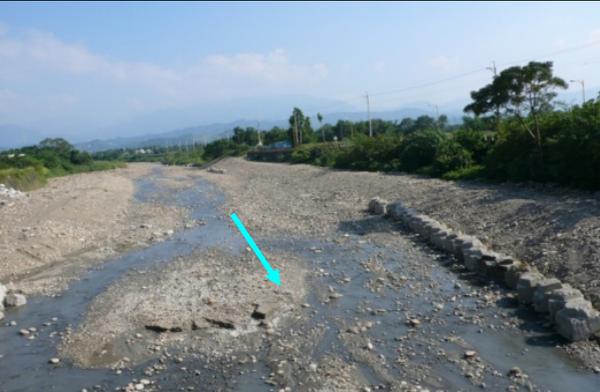
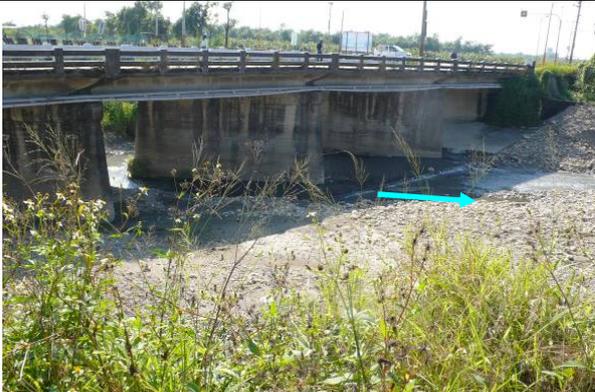
梅林溪橋上游現況(97年9月攝)		梅林溪橋通洪斷面(97年9月攝)

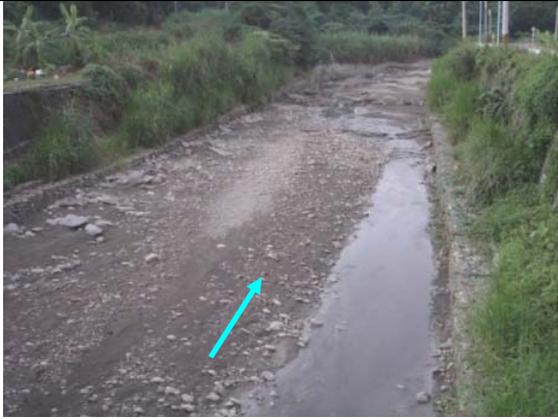
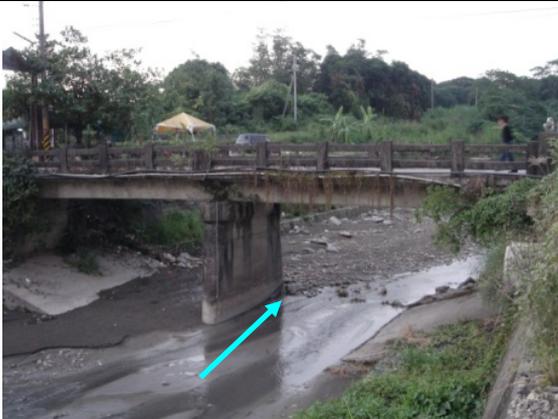
梅野10-南勢坑八德橋			
點位	鄉鎮	村里	溪流
梅野10 (210688,2621304)	斗六市	湖山里	南勢坑

八德橋下游，河道兩岸為箱籠護岸 (97年9月攝)		八德橋現況，附近有一聚落(97年9月攝)	
梅野11-北勢坑北勢橋			
點位	鄉鎮	村里	溪流
梅野11 (210688,2621304)	斗六市	湖山里	北勢坑

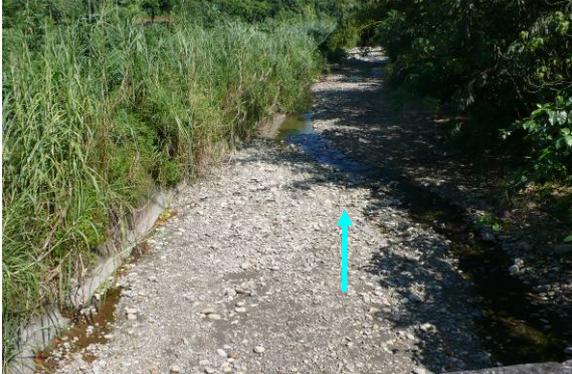
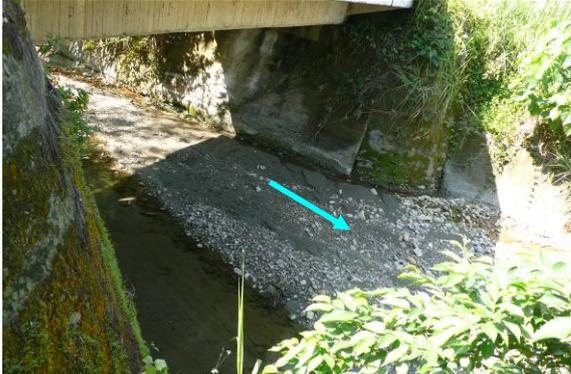
北勢橋下游現況(97年9月攝)		北勢橋通洪斷面現況(97年9月攝)	
梅野12-北勢坑黃杞林橋			
點位	鄉鎮	村里	溪流
梅野12 (210688,2621304)	斗六市	湖山里	北勢坑

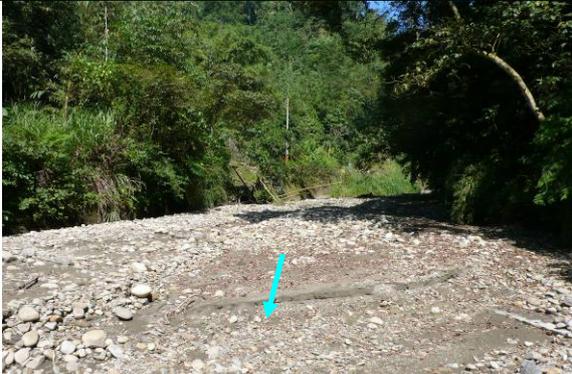
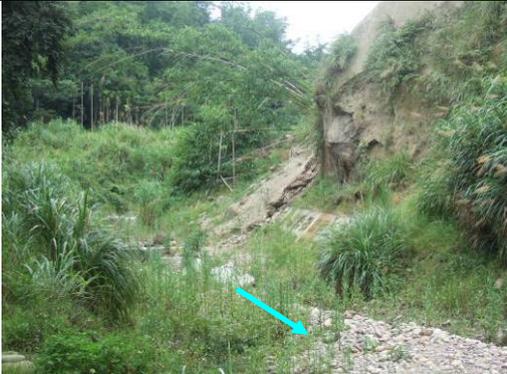
黃杞林橋上游河道現況(98年6月攝)		黃杞林橋上游邊坡土石滑落河道 (98年6月攝)

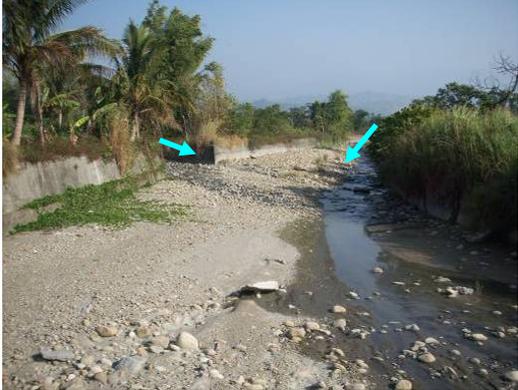
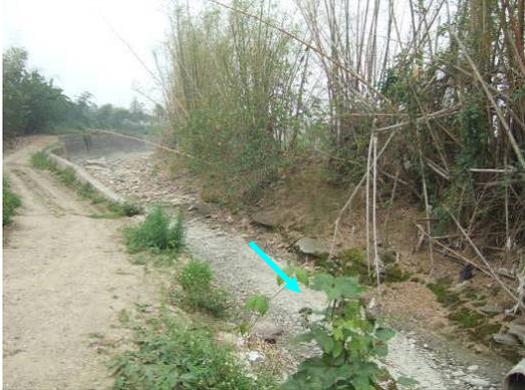
黃野1-新棋橋			
點位	鄉鎮	村里	溪流
黃野1 (207218,2621179)	古坑鄉	棋盤村	黃德坑溪

黃德坑溪與圳頂坑溪匯流處現況 (98年1月攝)		新棋橋上游左岸未施作護岸沖刷現況 (98年3月攝)	
黃野2-仁宮橋			
點位	鄉鎮	村里	溪流
黃野2 (207218,2621179)	古坑鄉	棋盤村	黃德坑溪

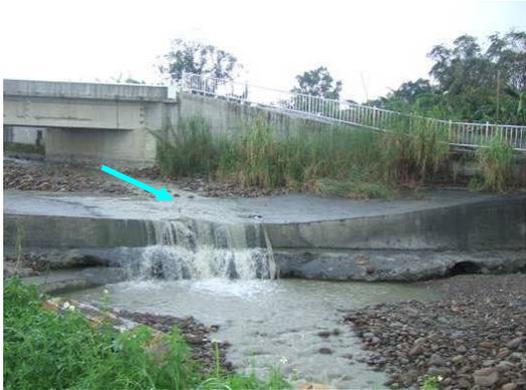
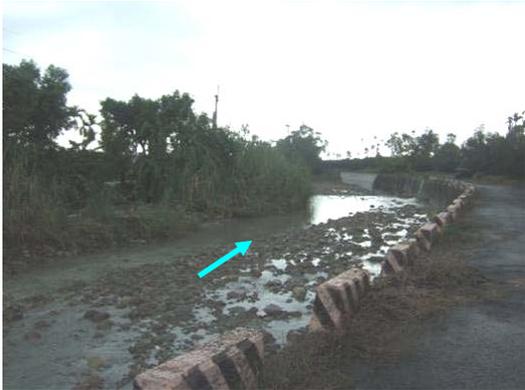
仁宮橋下游固床工基礎淘空現況 (98年8月攝)		仁宮橋下游河道漸漸窄縮段(98年8月攝)	
黃野3-桃仔宅			
點位	鄉鎮	村里	溪流
黃野3 (210356,2620135)	古坑鄉	棋盤村	黃德坑溪

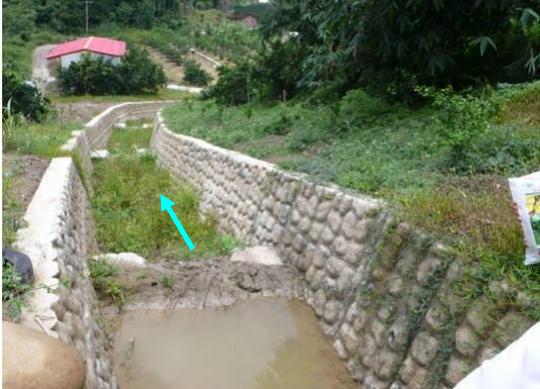
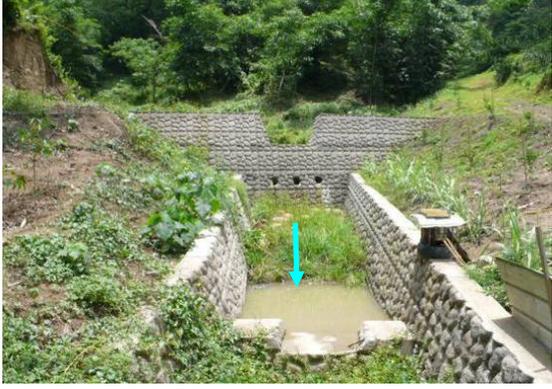
桃仔宅野溪構造物現況良好(98年6月攝)		桃仔宅野溪邊坡有沖刷情形(98年6月攝)

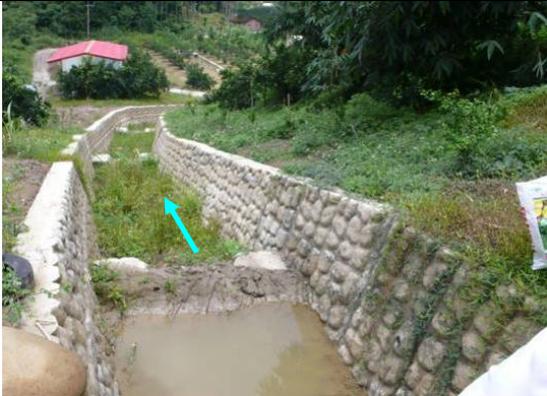
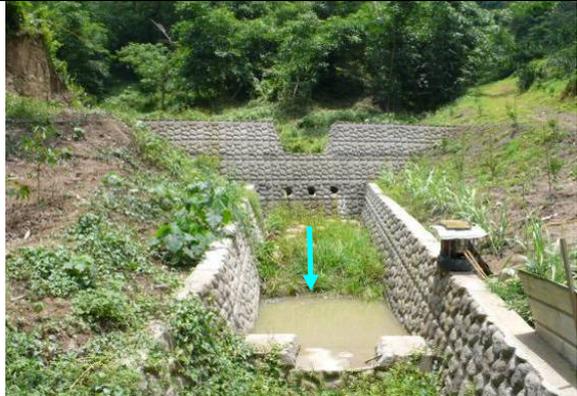
黃野3-桃仔宅			
點位	鄉鎮	村里	溪流
黃野3 (210356,2620135)	古坑鄉	棋盤村	黃德坑溪

桃仔宅野溪構造物現況良好(98年6月攝)		桃仔宅野溪邊坡有沖刷情形(98年6月攝)	
黃野4-板橋			
點位	鄉鎮	村里	溪流
黃野4 (210366,2619519)	古坑鄉	棋盤村	黃德坑溪

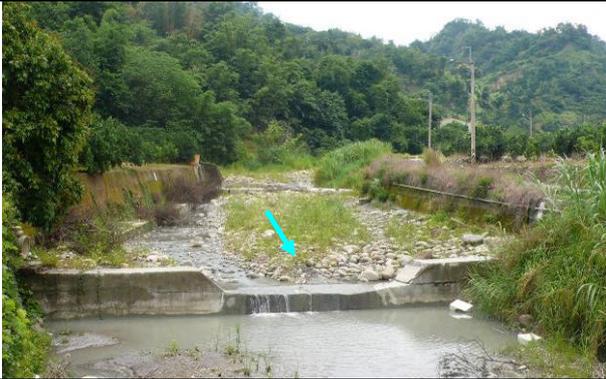
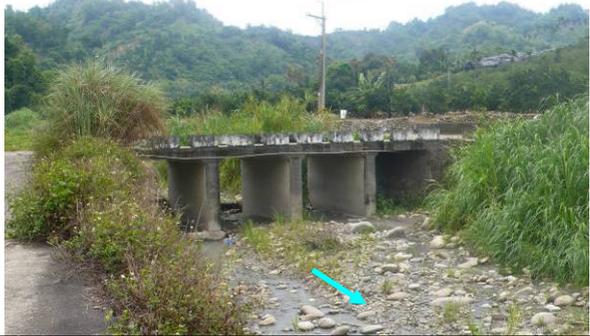
板橋上游構造物現況良好(98年6月攝)		版橋通洪現況(98年6月攝)	
黃野5-行欽橋			
點位	鄉鎮	村里	溪流
黃野5 (211246,2618812)	古坑鄉	棋盤村	黃德坑溪

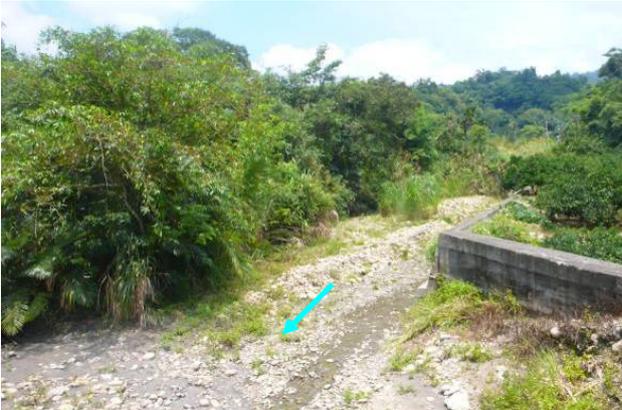
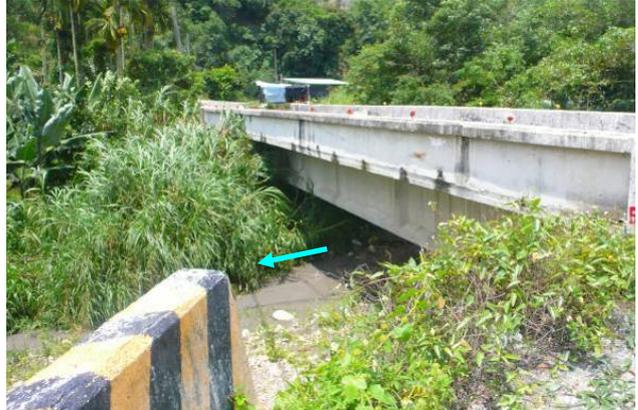
行欽橋上游構造物現況良好(98年6月攝)		行欽橋通洪現況(98年6月攝)

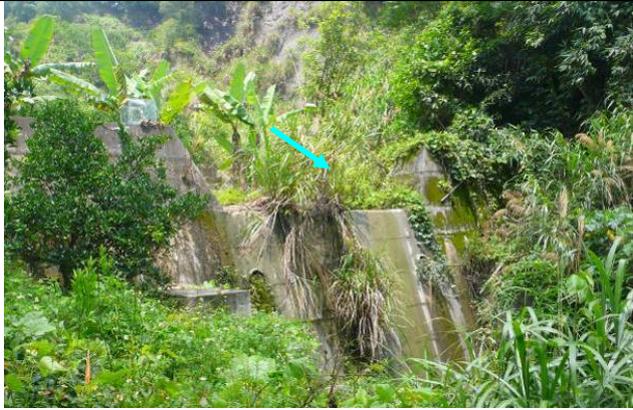
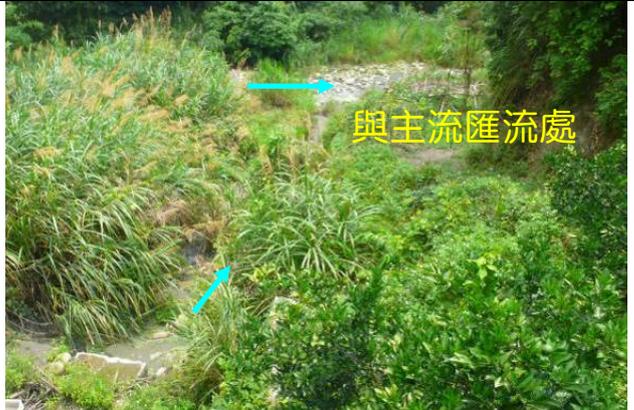
黃野6-黃德坑溪上游支流(B區)			
點位	鄉鎮	村里	溪流
黃野6 (211313,2618841)	古坑鄉	棋盤村	黃德坑溪

黃德坑溪上游支流防砂壩排水孔阻塞 (98年6月攝)		黃德坑溪上游支流河道雜草叢生 (98年6月攝)	
黃野7-行棋橋			
點位	鄉鎮	村里	溪流
黃野7 (211799,2618187)	古坑鄉	棋盤村	黃德坑溪

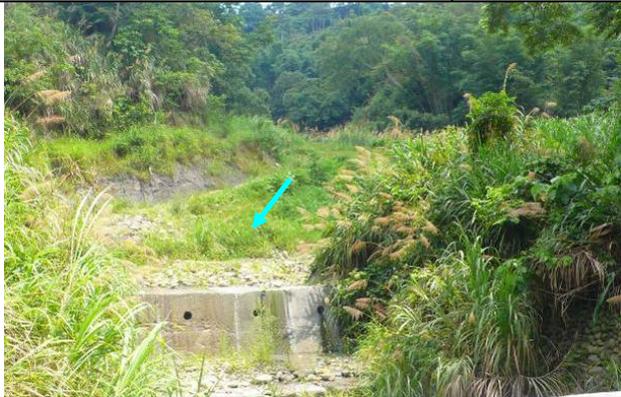
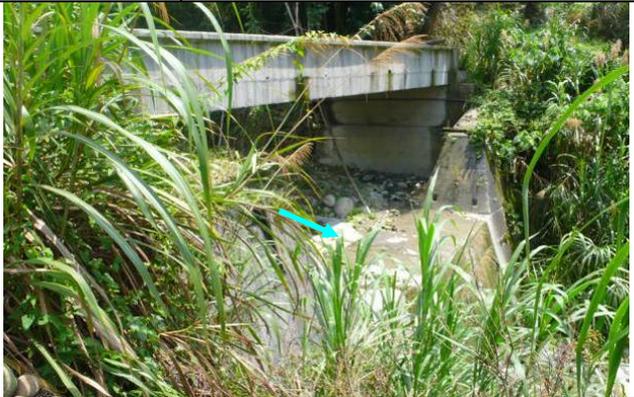
行棋橋上游構造物現況良好， 河岸有沖刷情形(98年6月攝)		行棋橋通洪現況(98年6月攝)
