六、圳頂坑子集水區

表3-3-7 圳頂坑溪子集水區野溪現況表

3-4 道路水土保持現況調查與分析

表3-4-1 道路水土保持問題發生點位一覽表(1/2)

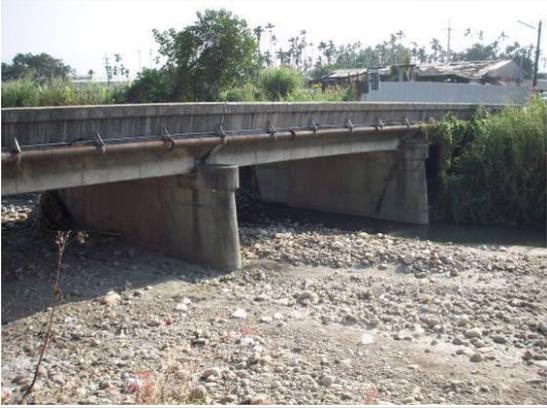
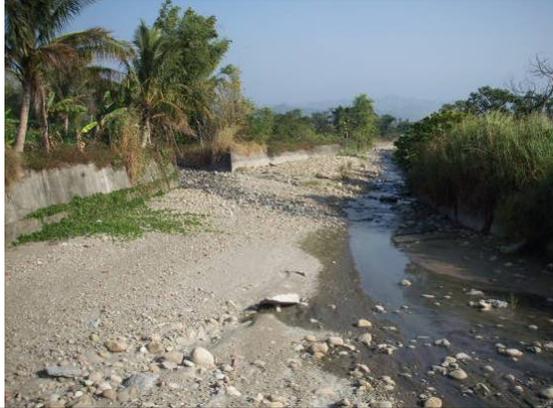
圳野1-新梅橋			
點位	鄉鎮	村里	溪流
圳野1 (207106,2621126)	古坑鄉	新庄村	圳頭坑溪

<p>新梅橋現況，橋墩還有枯枝淤積 (98年1月攝)</p>		<p>圳頭坑溪和黃德坑溪匯流處(98年1月攝)</p>

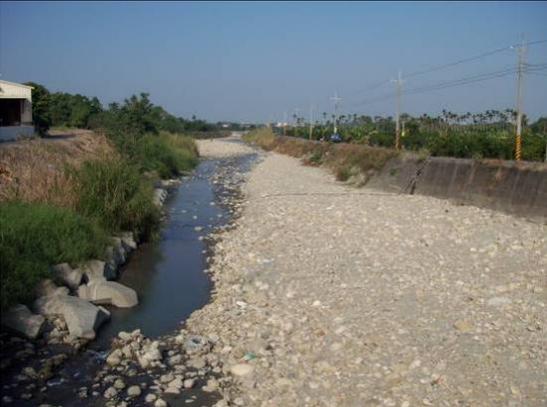
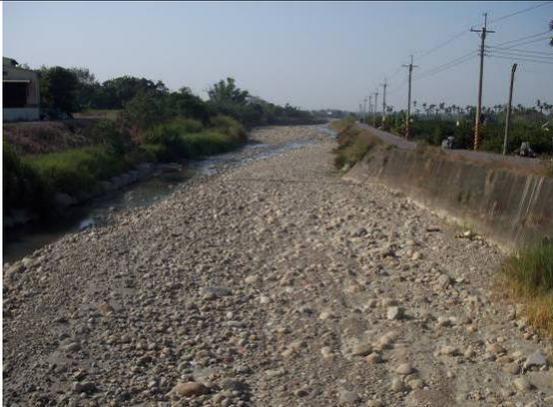
<p>新梅橋上游河道現況(98年1月攝)</p>		<p>新梅橋下游河道現況(98年1月攝)</p>	
圳野2-新東橋			
點位	鄉鎮	村里	溪流
圳野2 (207589,2620819)	古坑鄉	棋盤村	圳頭坑溪

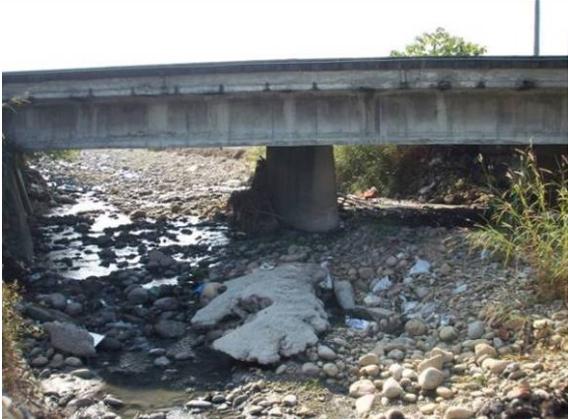
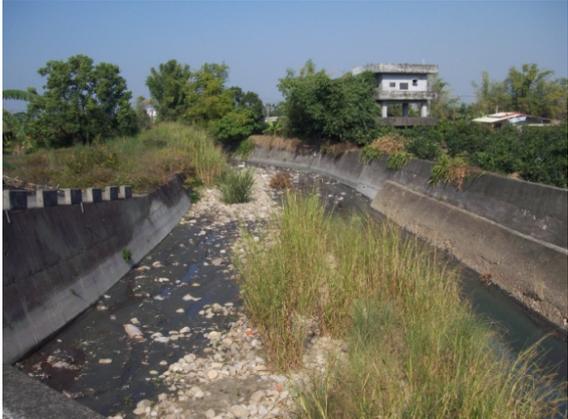
圳頭坑溪治理界點為新梅橋，其上游50公尺處與黃德坑溪匯流，新東橋下游河道泥砂及雜草淤積，右岸果園於辛樂克颱風時淹水致災。卡玫基颱風後，棋南二號橋下游左側護岸破壞，導致道路下邊坡崩塌。圳頂坑溪上游之棋頂橋，橋下水工構造物破壞、淘空。

<p>新東橋通洪斷面現況(98年1月攝)</p>		<p>新東橋下游河道土砂及雜草淤積 (98年1月攝)</p>

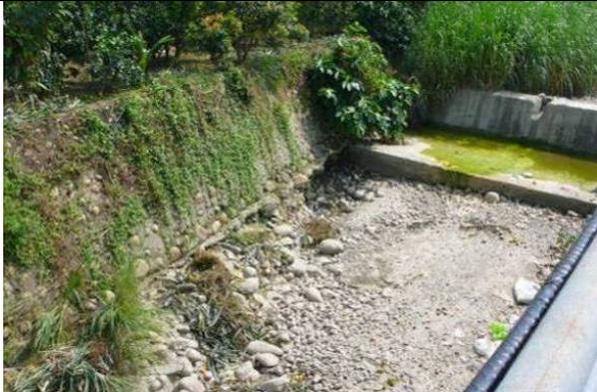
圳野3-棋頂橋			
點位	鄉鎮	村里	溪流
圳野3 (208996,2619789)	古坑鄉	新庄村	崁頂坑溪

棋頂橋下方構造物淘空破壞(98年1月攝)		崁頂坑溪現況(98年1月攝)	
圳野4-崁頂坑上游A區			
點位	鄉鎮	村里	溪流
圳野4 (208996,2619789)	古坑鄉	新庄村	崁頂坑溪

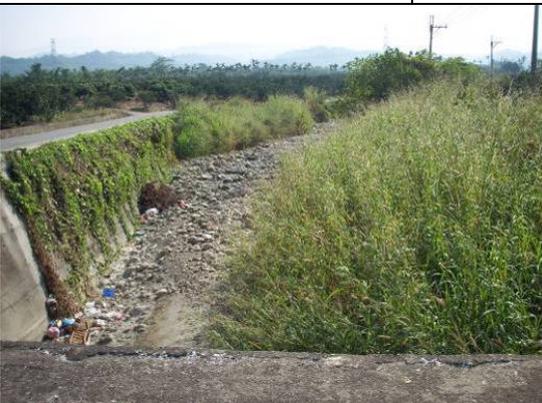
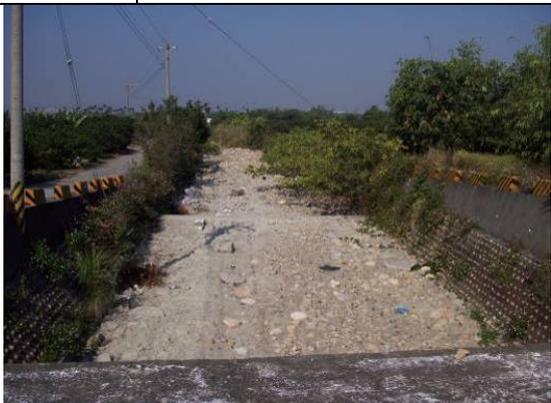
棋南二號橋上游河道雜草叢生 佔2/3河道(98年1月攝)		棋南二號橋下游河道現況(98年1月攝)

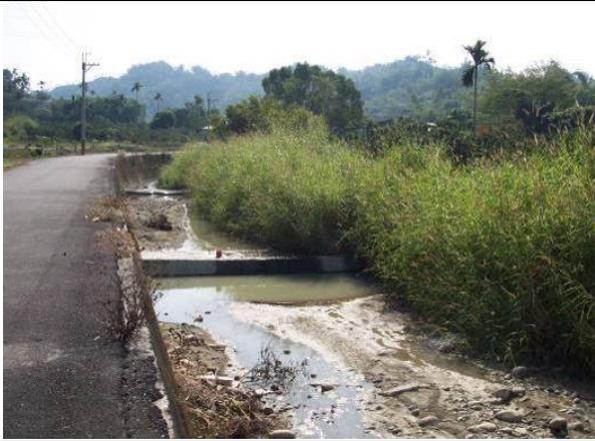
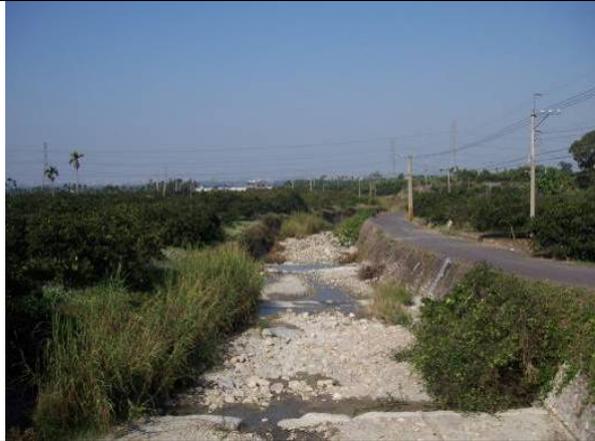
圳野6-德政橋			
點位	鄉鎮	村里	溪流
圳野6 (208251,2618297)	古坑鄉	新庄村	圳頭坑溪

德政橋上游河道雜草叢生(98年1月攝)		德政橋下游河道現況(98年1月攝)	
圳野7-圳頭坑溪支流			
點位	鄉鎮	村里	溪流
圳野7 (210848,2617564)	古坑鄉	新庄村	圳頭坑溪

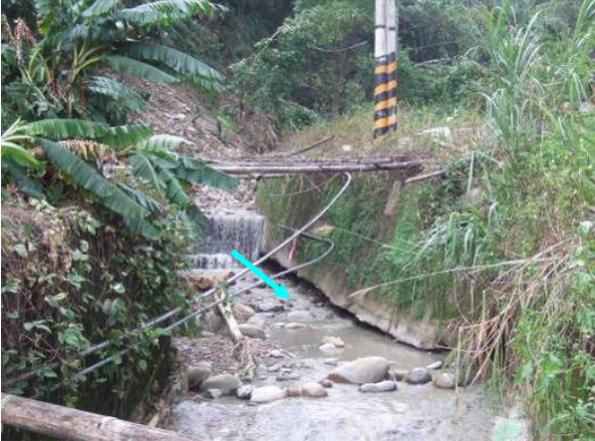
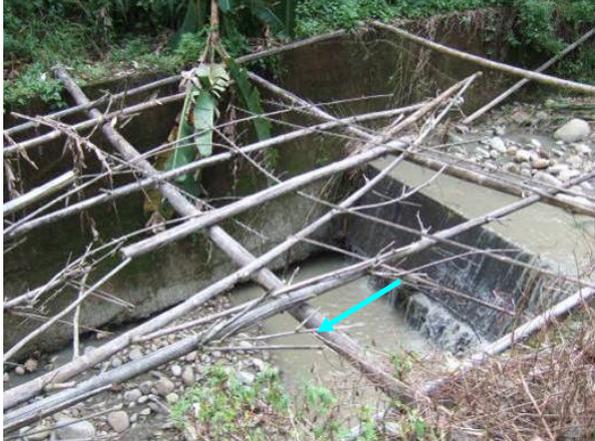
圳頭坑溪支流護岸及固床工基礎淘空(98年8月攝)

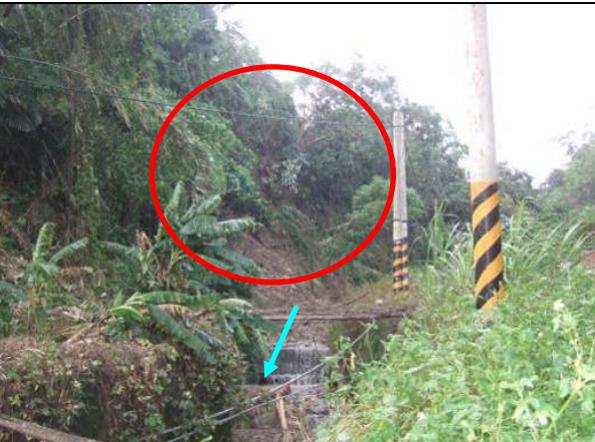
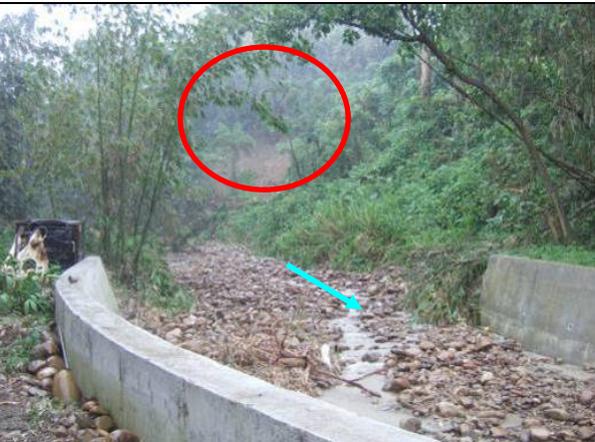
莫拉克颱風後，新增的河道上邊坡崩塌，土石堆積河道現況(98年8月攝)	莫拉克颱風後，圳頭坑溪支流上游邊坡崩塌擴大且土石堆積於河道(98年8月攝)

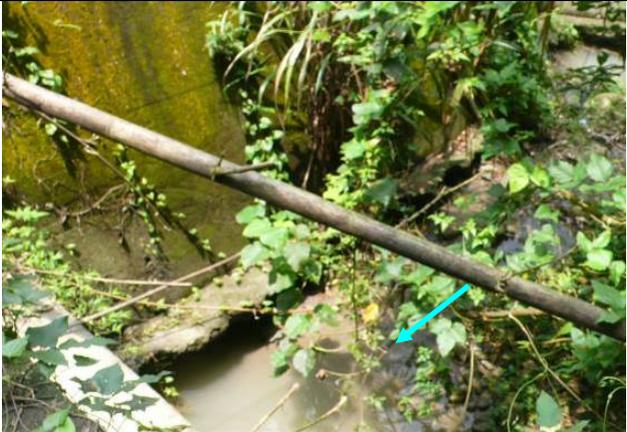
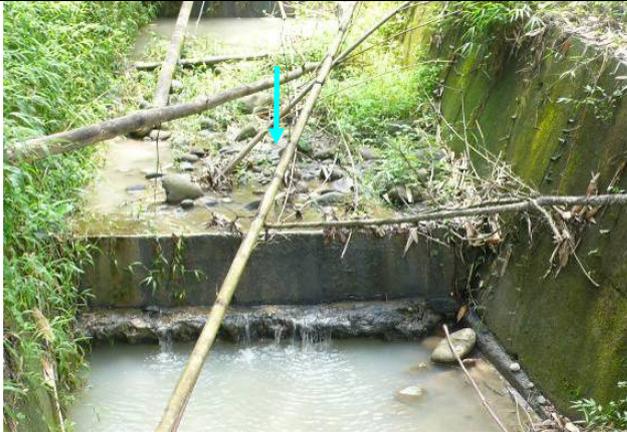
圳野8-圳頭坑上游			
點位	鄉鎮	村里	溪流
圳野8 (211209,2617761)	古坑鄉	新庄村	圳頭坑溪

圳頭坑上游河道沿線護岸及固床工基礎淘空(98年6月攝)

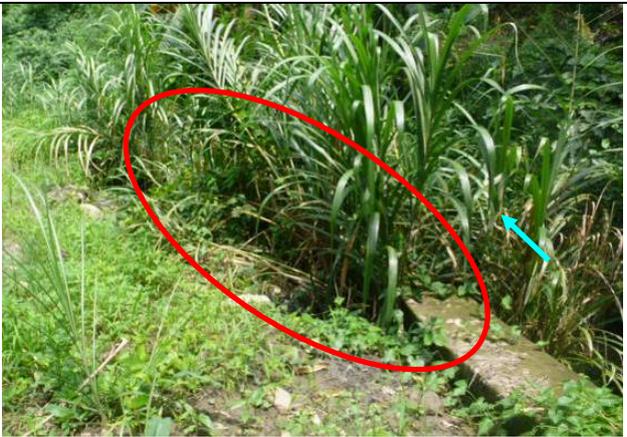
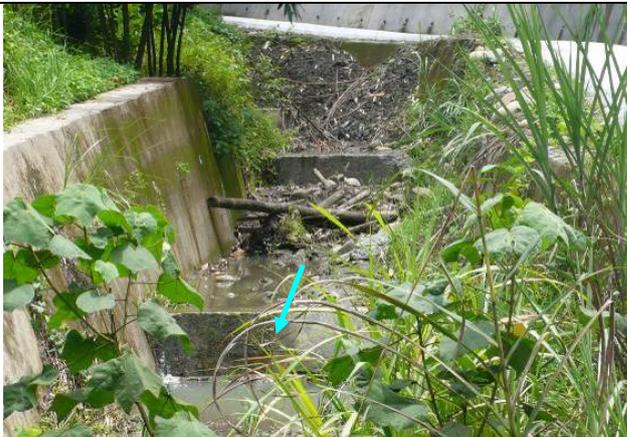
圳頭坑上游河道兩岸沖刷甚劇、上邊坡道路路基土石流失(98年6月攝)	圳頭坑上游河道現況(98年6月攝)		
圳野9-圳頭坑溪源頭			
點位	鄉鎮	村里	溪流
圳野9 (211683,2617175)	古坑鄉	新庄村	圳頭坑溪

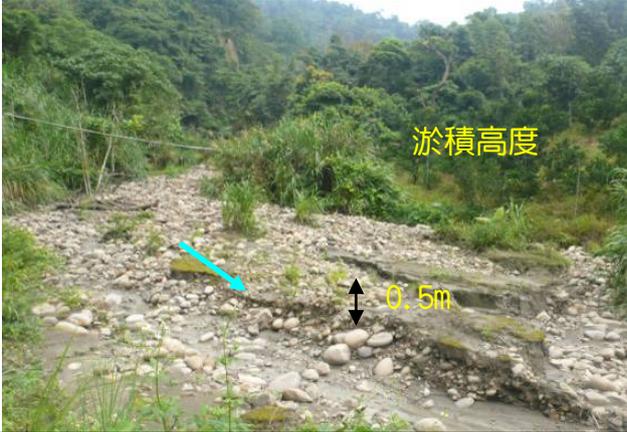
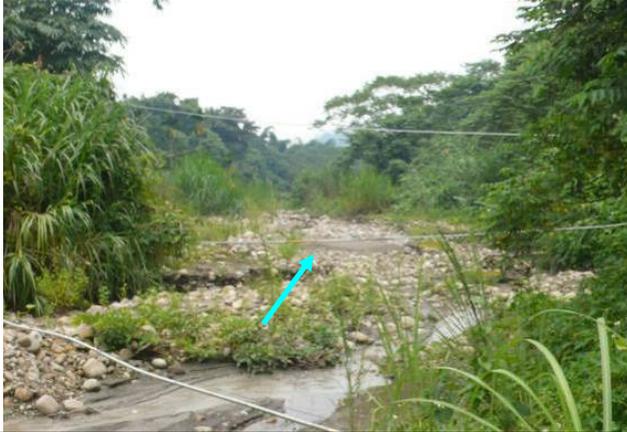
圳頭坑溪源頭上游崩塌地下游河道土石淤積現況(98年6月攝)

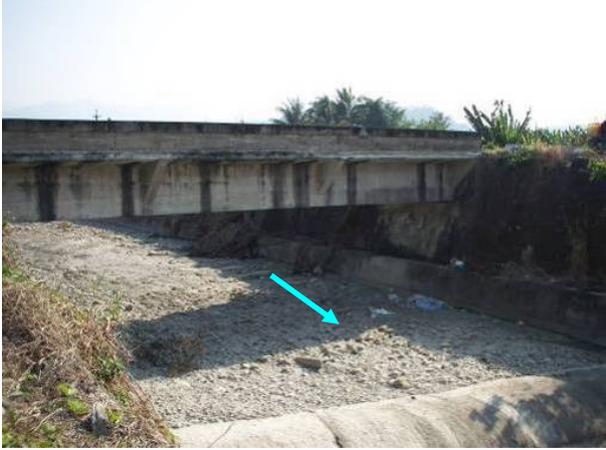
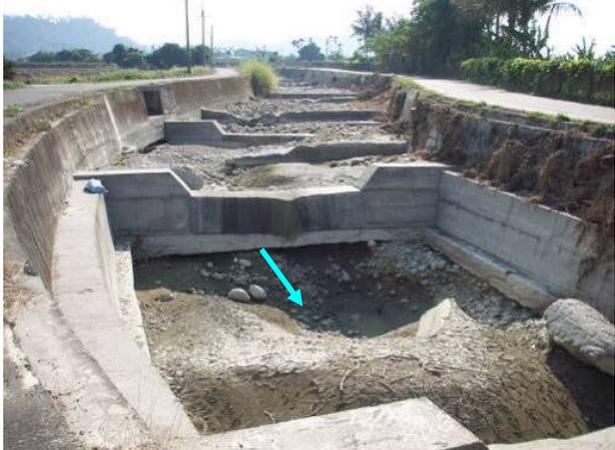
圳野10-大岸尾橋			
點位	鄉鎮	村里	溪流
圳野10 (207556,2619674)	古坑鄉	新庄村	石仔坑溪

石仔坑溪治理界點為大岸尾橋，大岸尾橋上游段整流工程基礎及護岸淘空嚴重，沿線多已完成整治工程。另外石仔坑溪支流，大樟溝段遇雨必淹，危害附近住家及果園。

大岸尾橋通洪斷面現況(98年1月攝)		大岸尾橋上游系列潛壩及固床工皆有基礎淘刷的情形(98年1月攝)

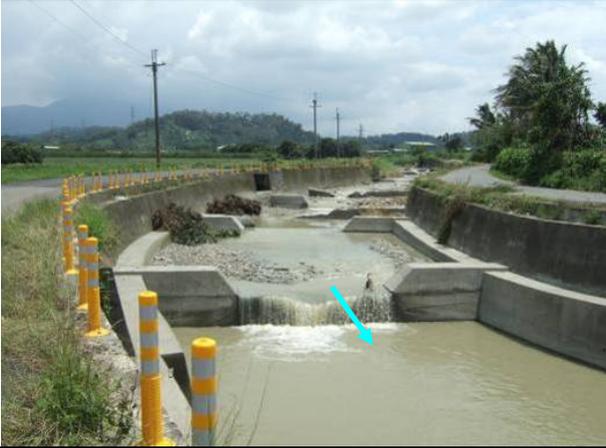
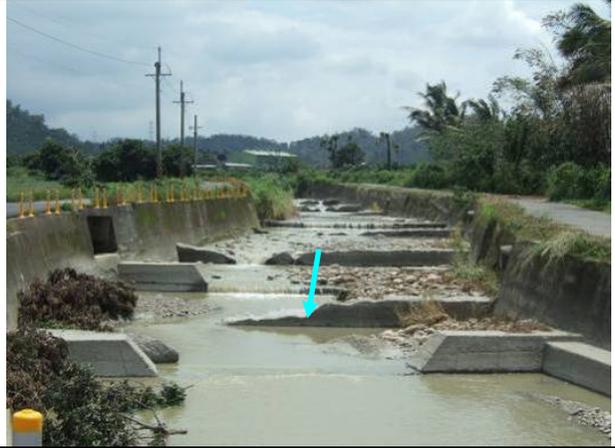
莫拉克颱風後，大岸尾橋上游系列潛壩及固床工現況(98年8月攝)			
圳野11-石仔坑溪中下游野溪			
點位	鄉鎮	村里	溪流
圳野11 (208129,2619067)	古坑鄉	新庄村	石仔坑溪

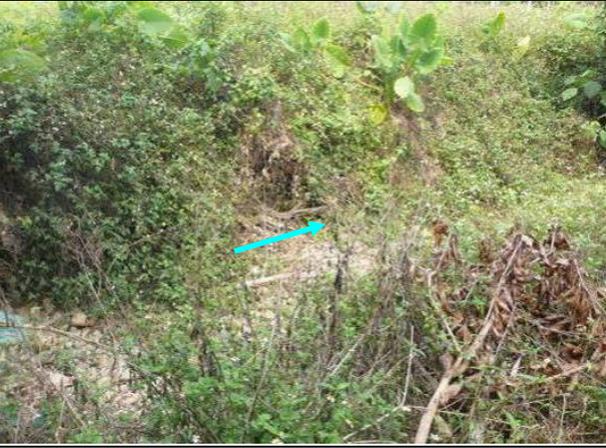
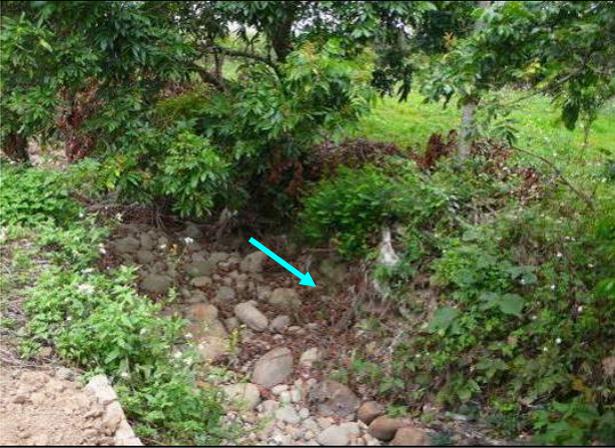
石仔坑溪中下游野溪現況(98年3月攝)

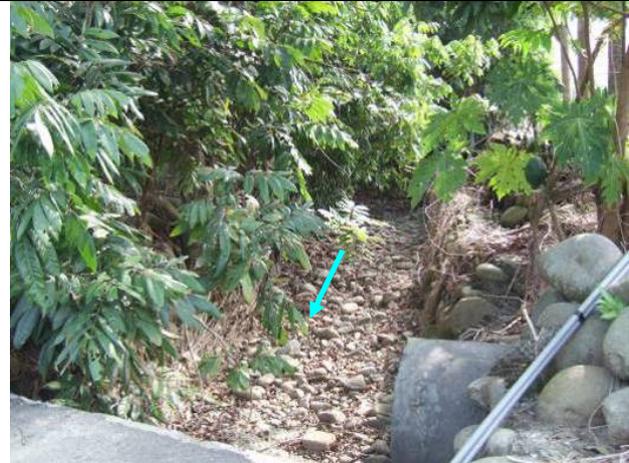
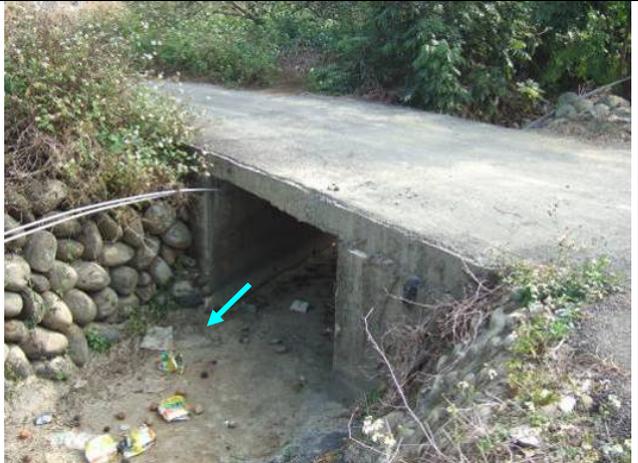
圳野12-大樟溝板橋上下游			
點位	鄉鎮	村里	溪流
圳野12 (208451,2618806)	古坑鄉	新庄村	石仔坑溪

板橋上游及箱涵束縮段，每次颱風豪雨必淹沒鄰近農田、果園(98年3月攝)

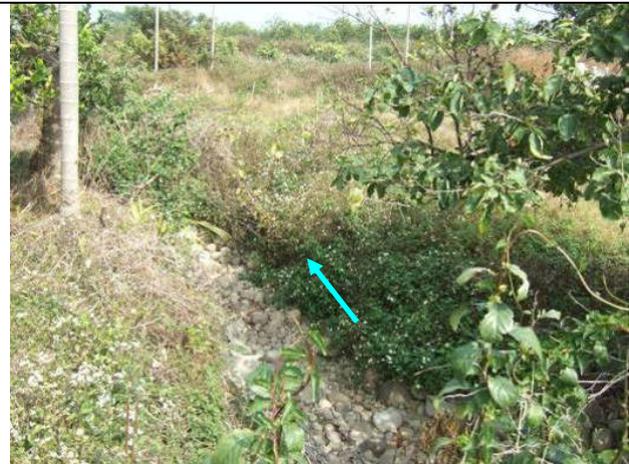
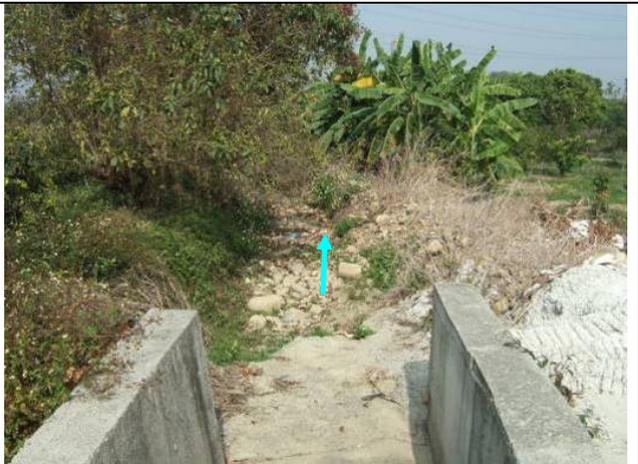
大樟溝河道現況(98年3月攝)	
圳野13-石坑橋(下游)			
點位	鄉鎮	村里	溪流
圳野13 (208251,2618297)	古坑鄉	荷苞村	石仔坑溪

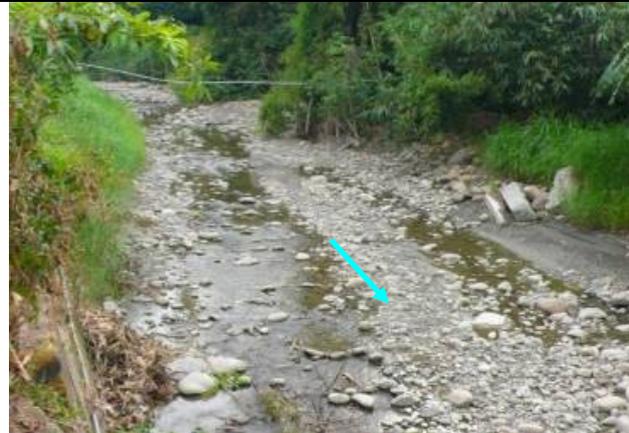
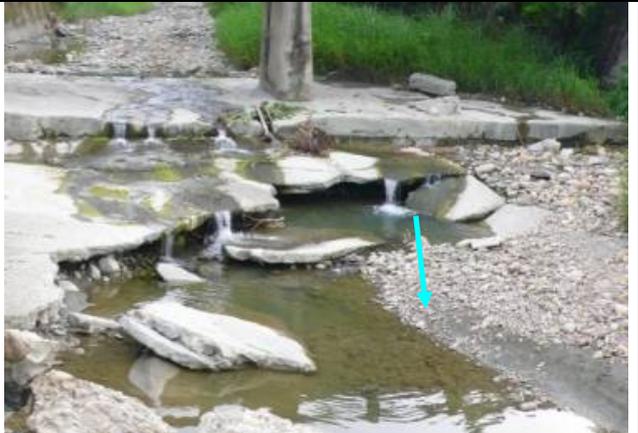
石坑橋上游河道現況(97年9月攝)	
		石坑橋下游保護工毀損且基礎淘空(97年9月攝)

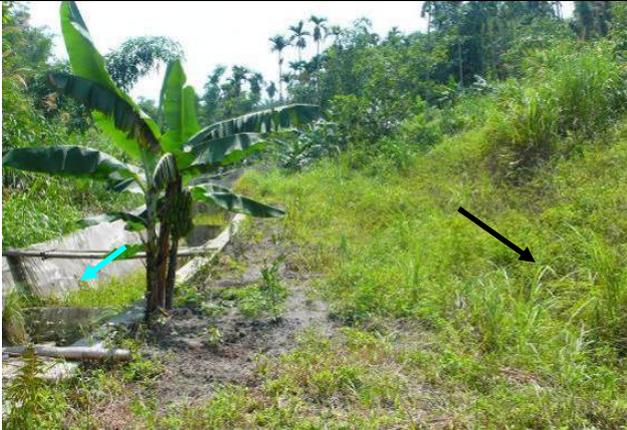
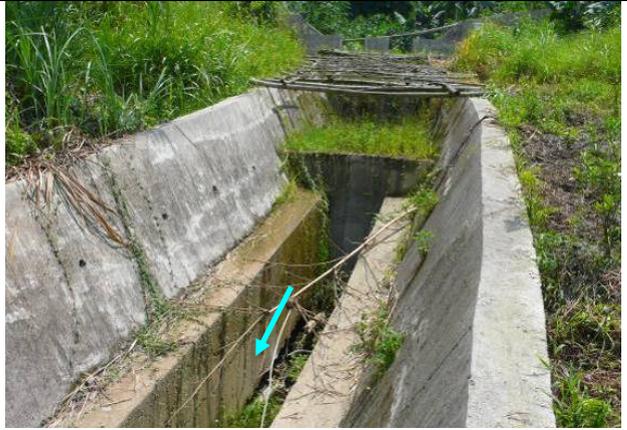
圳野14-暗坑野溪黃宅			
點位	鄉鎮	村里	溪流
圳野14 (209127,2617867)	古坑鄉	東和村	石仔坑溪

黃宅上游護岸過高，導致河道上邊坡無法順利排水，形成新的蝕溝(98年6月攝)		黃宅上游防砂壩下方護岸及固床工基礎淘空嚴重(98年6月攝)

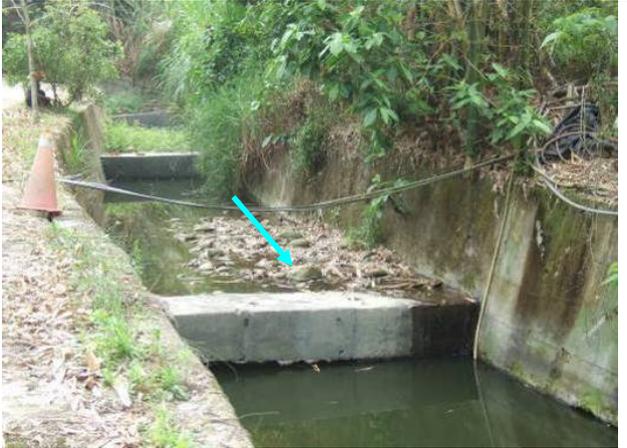
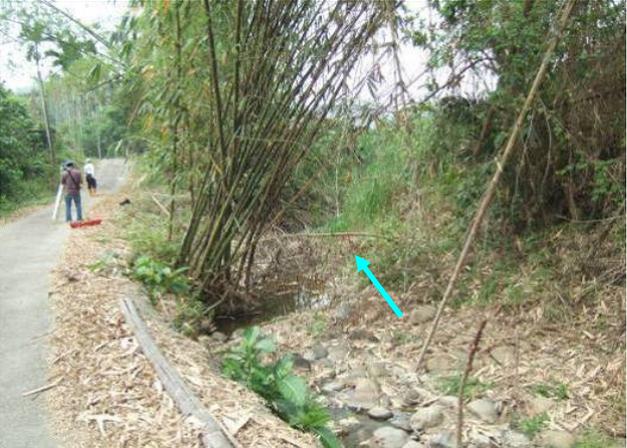
黃宅下游河道固床工基礎淘空及道路路基坍方(98年3月攝)		黃宅下游河道現況(98年3月攝)	
圳野15-暗坑野溪源頭			
點位	鄉鎮	村里	溪流
圳野15 (209315,2617803)	古坑鄉	東和村	石仔坑溪

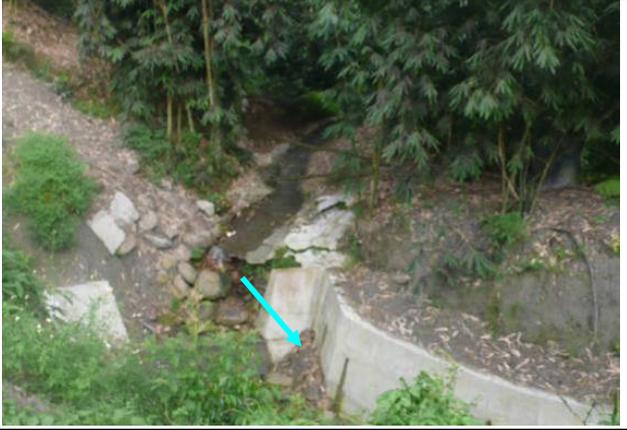
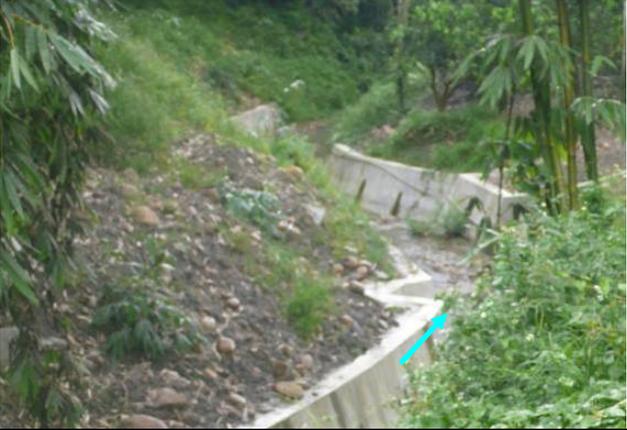
暗坑野溪源頭處河道現況(98年6月攝)

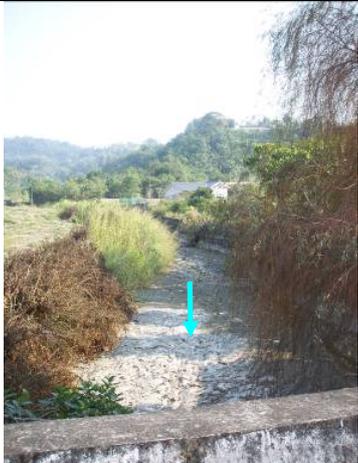
圳野16-石坑橋(上游)			
點位	鄉鎮	村里	溪流
圳野16 (210233,2616844)	古坑鄉	東和村	石仔坑溪

石坑橋上游河道現況(97年9月攝)		石坑橋下游河道現況(97年9月攝)	
圳野17-石仔坑溪上游			
點位	鄉鎮	村里	溪流
圳野17 (210896,2616482)	古坑鄉	東和村	石仔坑溪

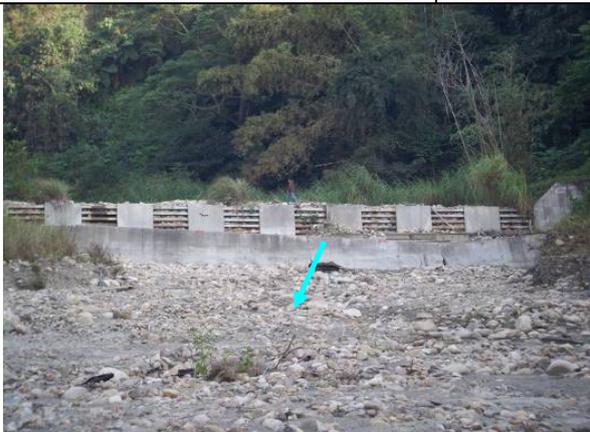
石仔坑溪上游防砂壩淤積現況，壩基處淘空(98年1月攝)		石仔坑溪上游河道上邊坡崩塌現況(98年1月攝)

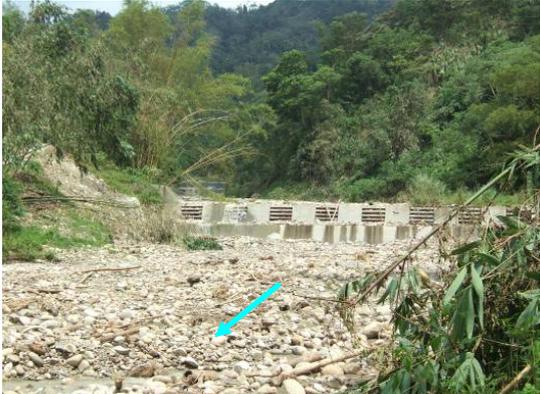
莫拉克颱風後，河道土石明顯淤高(98年8月攝)		莫拉克颱風後，防砂壩下游河道兩岸沖刷，左岸果園土石流失(98年8月攝)

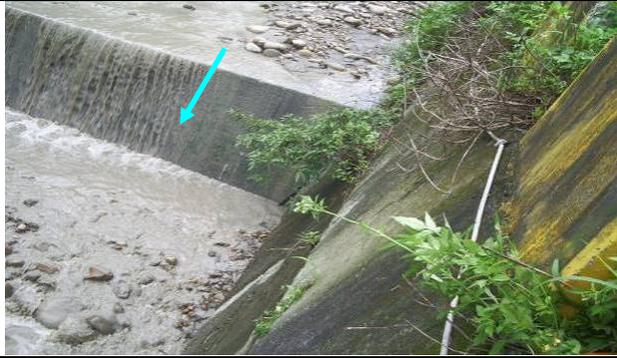
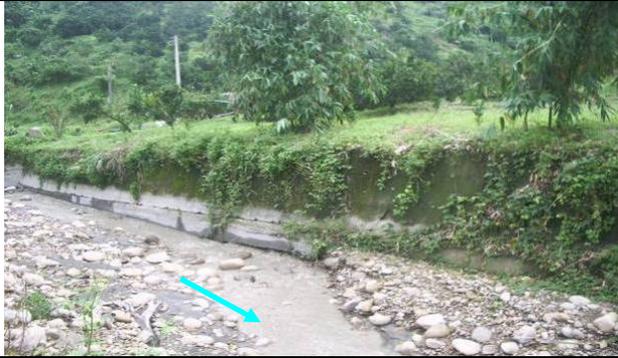
龍野2-汞子溪匯流處上游			
點位	鄉鎮	村里	溪流
龍野2 (210995,2615465)	古坑鄉	荷苞村	汞子溪

汞子溪匯流處上游(97年9月攝)		汞子溪匯流處上游(97年9月攝)

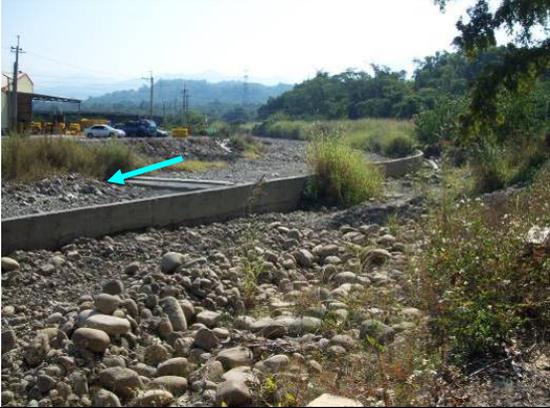
尖野1-觀音山橋			
點位	鄉鎮	村里	溪流
尖野1 (207201,2618410)	古坑鄉	荷苞村	尖山坑溪

觀音山橋上游複式護岸背填土流失 (98年1月攝)		觀音山橋下游右岸沖刷(98年1月攝)	
尖野2-行荷橋			
點位	鄉鎮	村里	溪流
尖野2 (208085,2617773)	古坑鄉	荷苞村	尖山坑溪

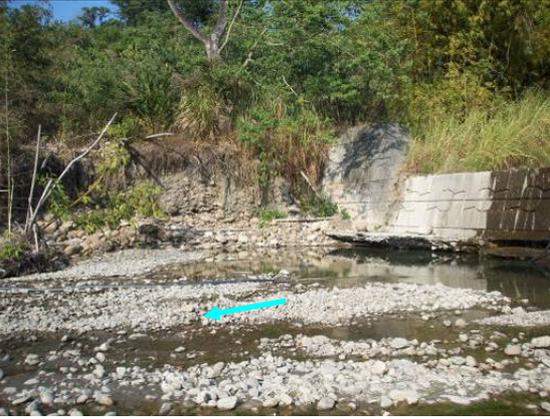
行荷橋上游潛壩基礎淘空及兩岸 沖刷(98年1月攝)		行荷橋上游上邊坡下移(98年1月攝)

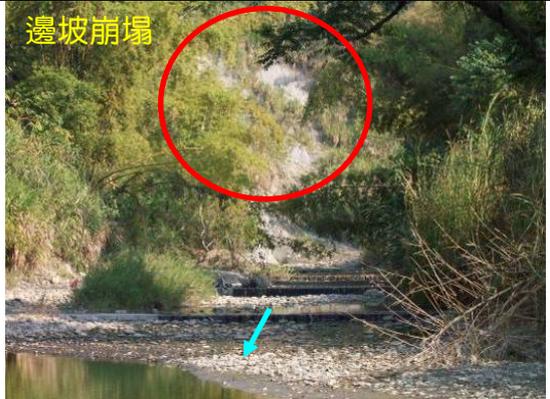
行荷橋上游系列固床工現況良好 (98年1月攝)		行荷橋下游河道現況(98年1月攝)

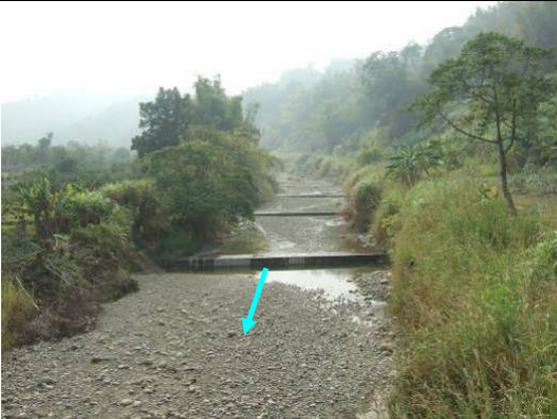
尖野3-地母橋			
點位	鄉鎮	村里	溪流
尖野3 (208849,2617089)	古坑鄉	荷苞村	尖山坑溪

地母橋上游系列固床工現況良好 (98年1月攝)		地母橋下游護坦基礎淘空，兩岸沖刷甚劇、潛壩壩翼不足而裸露 (98年1月攝)

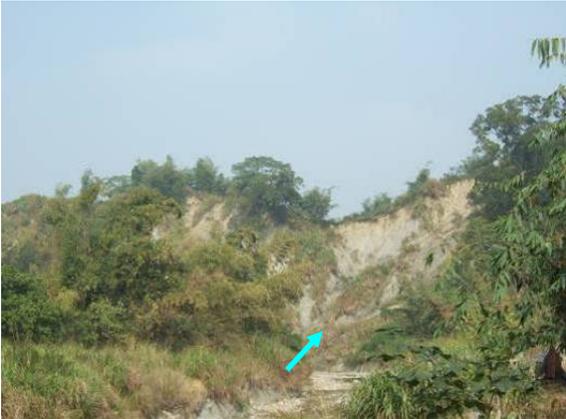
地母橋下游右岸泥岩邊坡裸露 (98年1月攝)		地母橋下游右岸泥岩邊坡沖蝕嚴重 (98年3月攝)	
尖野4-建德橋上游			
點位	鄉鎮	村里	溪流
尖野4 (209460,2616650)	古坑鄉	荷苞村	尖山坑溪

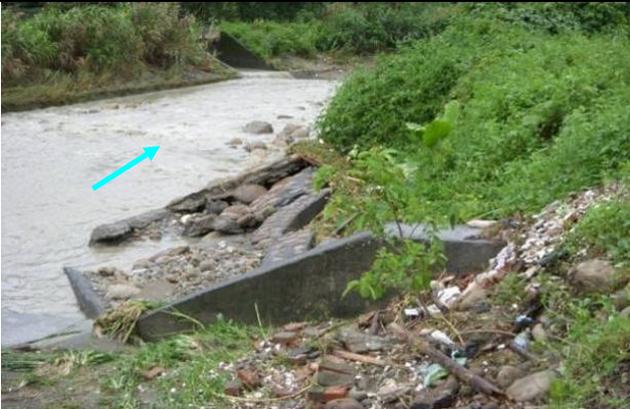
建德橋上游河岸邊坡沖刷(97年9月攝)		建德橋上游上游左岸河道土砂淤積，翼牆基礎淘空(97年9月攝)

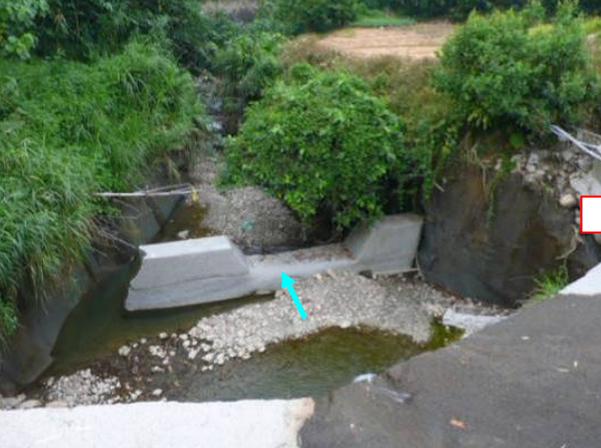
<p>尖山坑溪上游翁仔上天段固床工損毀 且基礎淘空，河道流向改變(97年9月攝)</p>	<p>尖山坑溪上游翁仔上天段修復後現況 (98年8月攝)</p>

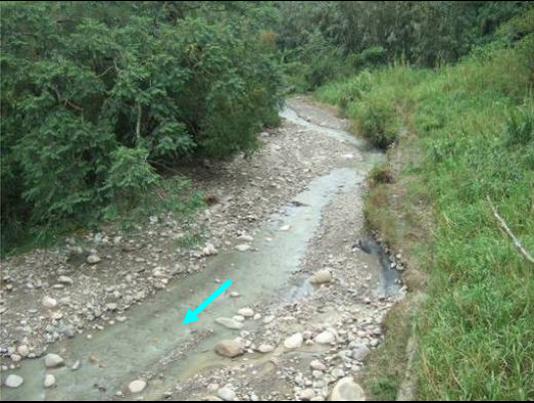
尖野6-土地公橋上下游			
點位	鄉鎮	村里	溪流
尖野6 (210621,2614716)	古坑鄉	荷苞村	尖山坑溪

土地公橋上游河道現況(98年8月攝)		土地公橋下游土石淤積現況(98年8月攝)	
尖野7-土地公橋上游崩塌處			
點位	鄉鎮	村里	溪流
尖野7 (210622,2614417)	古坑鄉	荷苞村	尖山坑溪

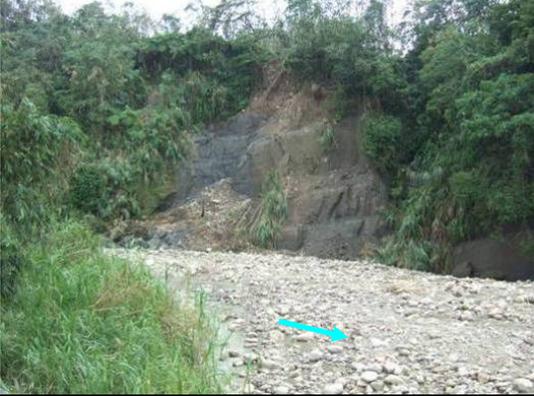
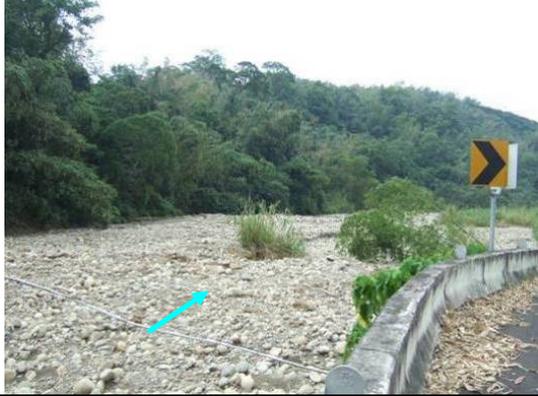
土地公橋上游崩塌處河道土石堆積現況，旁為149甲縣道(98年8月攝)			
尖野8-尖山坑上游無名橋			
點位	鄉鎮	村里	溪流
尖野8 (211022,2614199)	古坑鄉	荷苞村	尖山坑溪

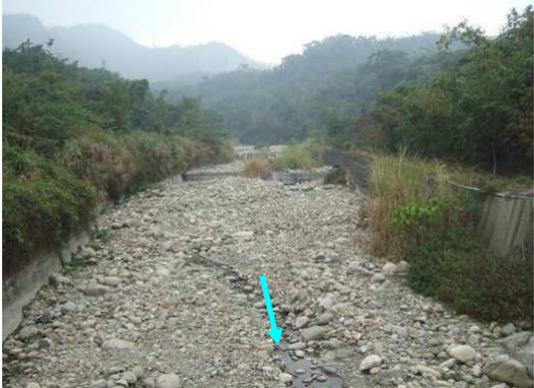
尖山坑溪無名橋上游河道現況 (98年1月攝)		莫拉克颱風後，尖山坑溪無名橋 上游河道現況(98年8月攝)

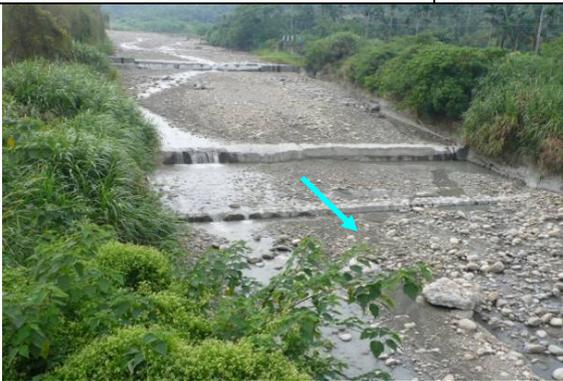
古野1-大埔橋			
點位	鄉鎮	村里	溪流
古野1 (207450,2615733)	古坑鄉	朝陽村	石牛溪

大埔橋上游系列固床工現況良好 (97年10月攝)		大埔橋下游河寬縮減，下方構造物 損毀且右岸沖刷嚴重(97年10月攝)	
古野2-雙合橋(石牛溪與松柏坑溪匯流處)			
點位	鄉鎮	村里	溪流
古野2 (207506,2615089)	古坑鄉	朝陽村	松柏坑溪

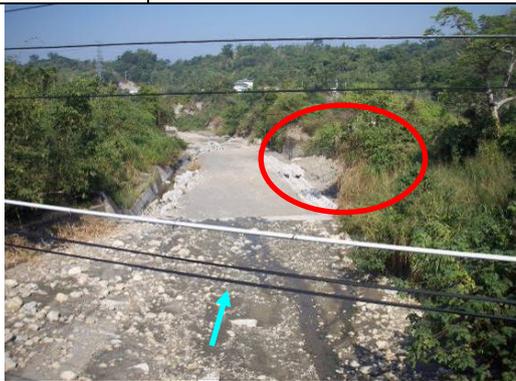
古坑子集水區野溪分布主要以松柏坑溪和石牛溪為主，松柏坑溪之大埔橋下方河道束縮，右岸沖刷嚴重，大偏林橋上游河道土石堆積嚴重，幾

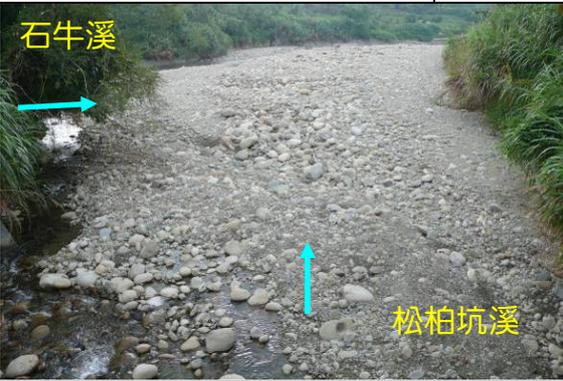
石牛溪與松柏坑溪匯流處(98年1月攝)		雙合橋上游松柏坑溪河道土石 淤積現況(98年1月攝)

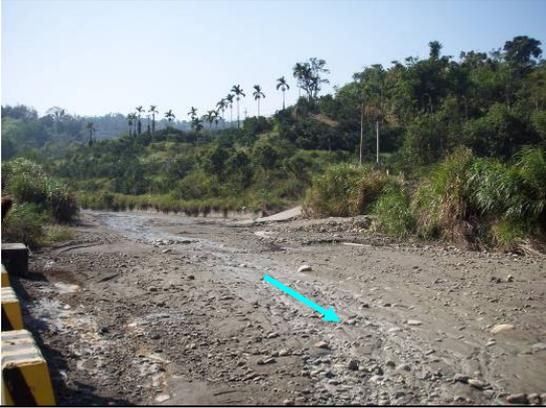
<p>石牛溪河道土石堆積幾乎與道路同高 (98年1月攝)</p>	<p>雙合橋通洪斷面現況(98年1月攝)</p>		
<p>古野3-大偏林橋</p>			
<p>點位</p>	<p>鄉鎮</p>	<p>村里</p>	<p>溪流</p>
<p>古野3 (208431,2615078)</p>	<p>古坑鄉</p>	<p>朝陽村</p>	<p>松柏坑溪</p>

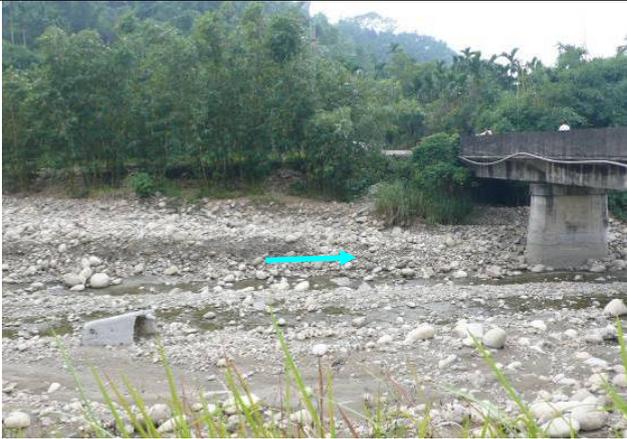
乎與兩岸道路同高，去年辛樂克颱風及今年莫拉克颱風時，河道土石及溪水皆溢淹至兩岸道路。山峰二號橋上游三座防砂壩已淤滿，於莫拉克颱風後最靠近山峰二號橋之防砂壩壩體破壞斷裂，若山區降雨不斷或降雨強度過大，隨時有潰壩之可能。另外頭溪上游多處崩塌，於莫拉克颱風後，亦發生土石流，河道內土石堆積大量土石，但因防砂壩適時攔阻，未影響下游之松柏坑溪，但現有防砂壩已淤滿，仍有大量土砂下移之虞。

<p>大偏林橋上下游兩岸沖刷情形普遍，造成河道土砂淤積嚴重(98年1月攝)</p>	<p>松柏坑溪上游崩塌地甚多，河道土石淤積嚴重 (98年1月攝)</p>

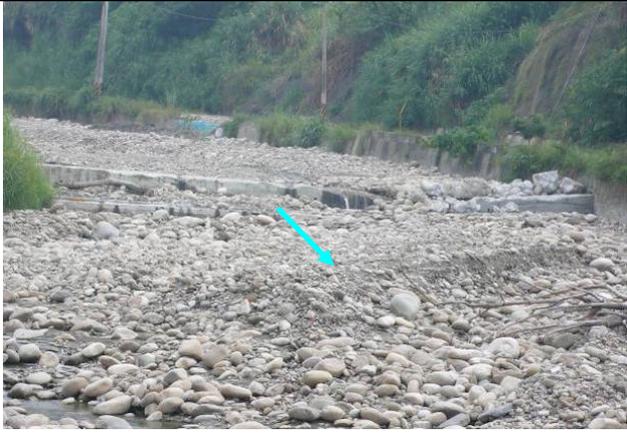
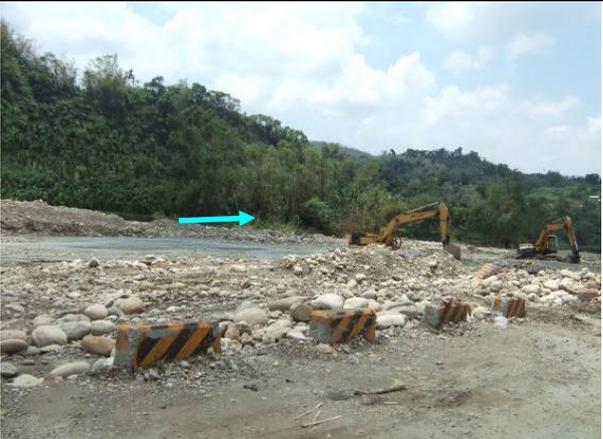
<p>松柏坑溪土石來源主要為上游多處崩塌地及溪床兩岸沖刷甚劇，因此造成雙合橋以上河道土石堆積嚴重(98年1月及8月攝)</p>

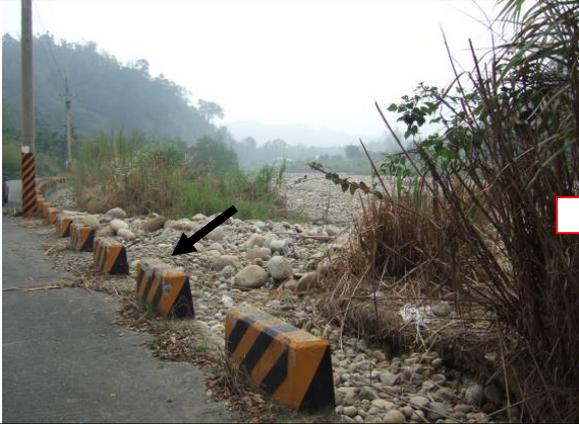
<p>風災前溢淹點現況(98年3月攝)</p>	<p>莫拉克颱風後溢淹點現況，土石於颱風時沖至道路，目前公所清淤中 (98年8月攝)</p>

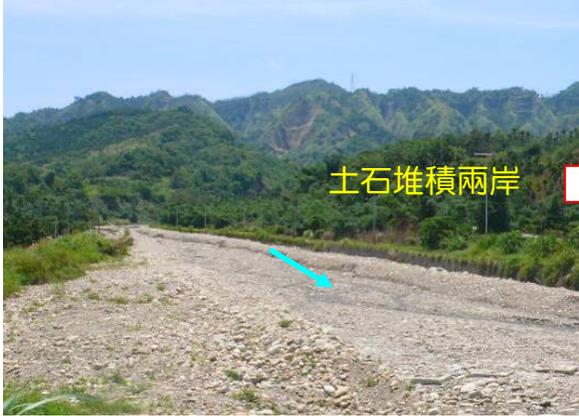
古野4-北峰橋(山峰橋)

<p>風災前北峰橋上游河道土砂淤積現況 (98年6月攝)</p>	<p>莫拉克颱風後，北峰橋上游現況 (98年8月攝)</p>

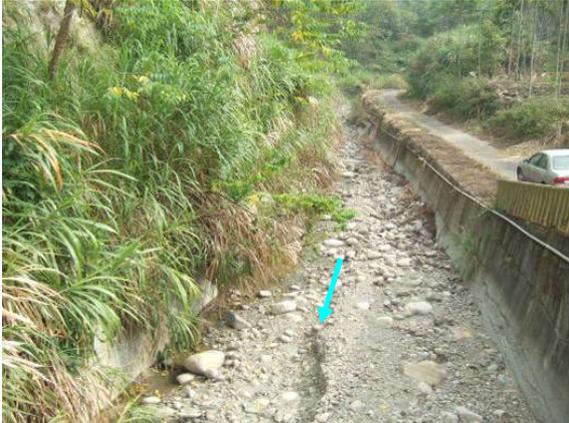
古野5-頭溪(山峰一號橋)

<p>頭溪河道現況(98年1月攝)</p>	<p>山峰一號橋通洪斷面現況(98年1月攝)</p>

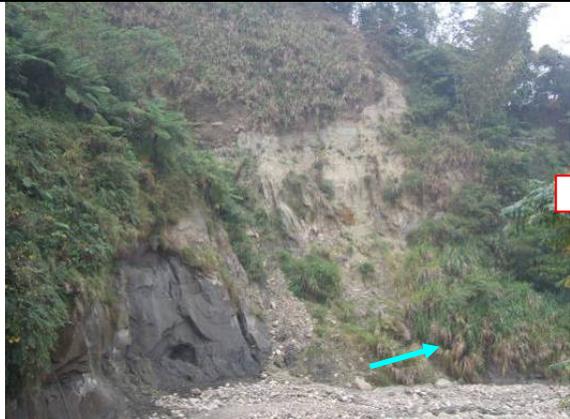
<p>風災前，金瓜坑橋下游崩塌地位於凹岸沖刷現況(98年3月攝)</p>		<p>莫拉克颱風後，金瓜坑橋下游崩塌地現況(98年8月攝)</p>

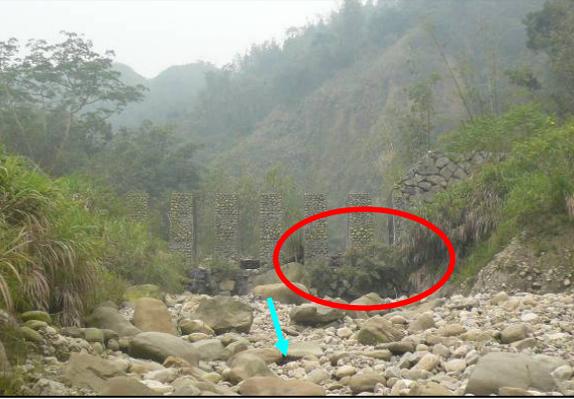
<p>金瓜坑一號橋上游梳子壩基礎淘空 (98年1月攝)</p>		<p>金瓜坑一號橋上游邊坡多處崩塌 (98年3月攝)</p>

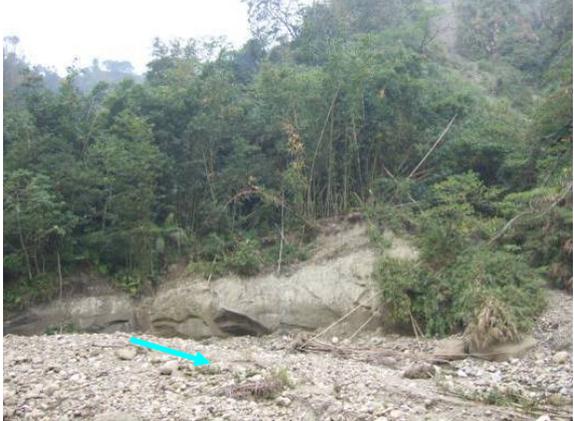
<p>金瓜坑一號橋上游兩岸沖刷嚴重 (98年3月攝)</p>		<p>金瓜坑一號橋下游河道現況，邊坡有兩處沖蝕溝，土石持續下移(98年3月攝)</p>

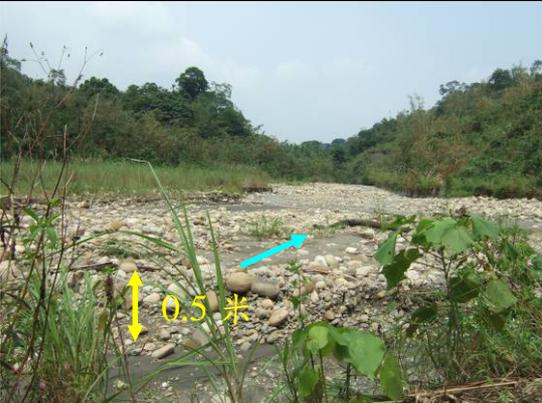
古野12-石牛溪			
點位	鄉鎮	村里	溪流
古野12 (209316,2613735)	古坑鄉	朝陽村	石牛溪

石牛溪上游土石堆積高度約 0.5 米 (98年8月攝)		石牛溪上游河道變寬處 (98年8月攝)	
古野13-石牛溪			
點位	鄉鎮	村里	溪流
古野13 (209476,2613520)	古坑鄉	朝陽村	石牛溪

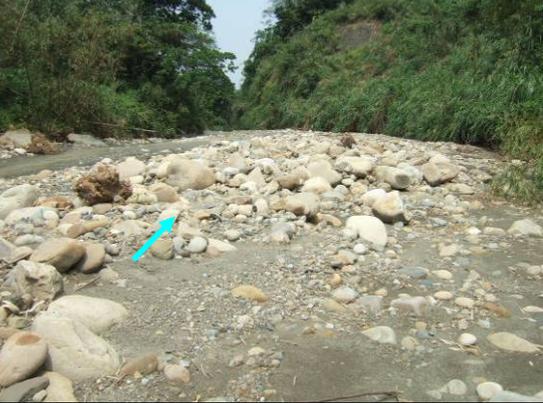
石牛溪上游構造物現況良好(98年8月攝)		石牛溪上游土石堆積(98年8月攝)	
古野14-頭溪源頭			
點位	鄉鎮	村里	溪流
古野14 (210923,2613303)	古坑鄉	朝陽村	石牛溪

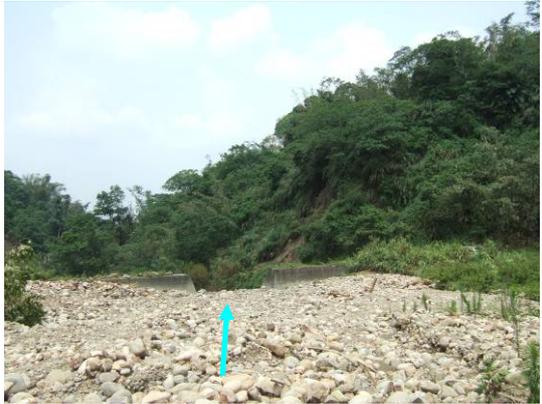
頭溪源頭防砂壩淤滿現況(98年8月攝)		頭溪源頭大量土石堆積(98年8月攝)

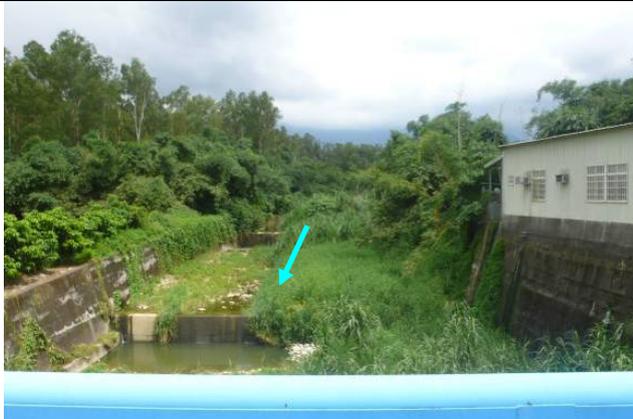
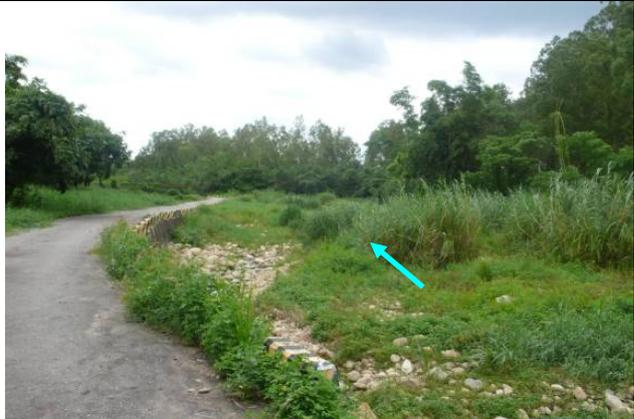
崁野5-崁頂橋			
點位	鄉鎮	村里	溪流
崁野5 (203766,2614687)	古坑鄉	永光村	崁頂溪

崁頂橋上游河道土石淤積且雜草叢生(98年6月攝)			
崁野6-光華橋(治理界點)			
點位	鄉鎮	村里	溪流
崁野6(205523,2611452)	古坑鄉	永光村	大湖口溪

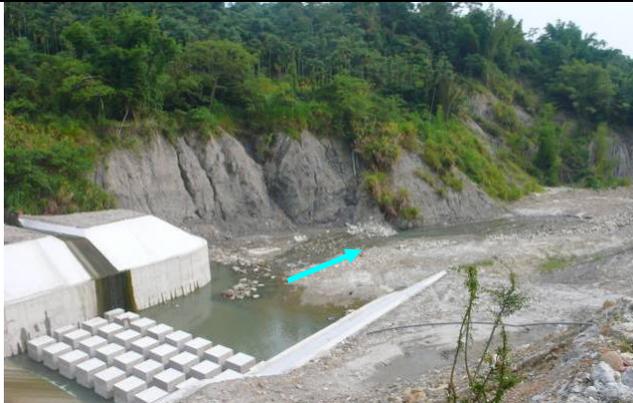
光華橋下游泥岩邊坡(98年1月攝)		光華橋下游構造物現況(98年1月攝)

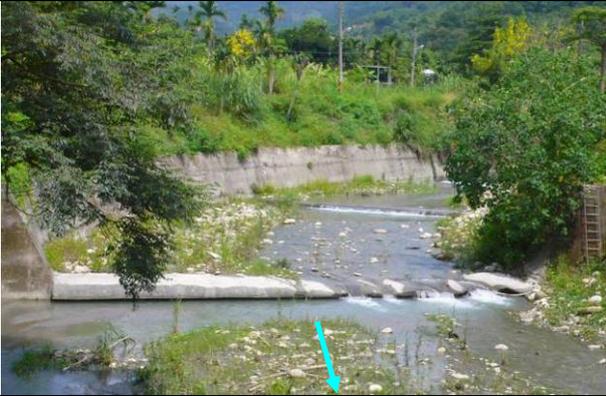
崁野7-行倍橋			
點位	鄉鎮	村里	溪流
崁野7 (206638,2612868)	古坑鄉	永光村	大湖口溪

行倍橋上游固床工基礎淘空(98年6月攝)		行倍橋通洪斷面現況(98年6月攝)	
崁野8-大坪頂橋			
點位	鄉鎮	村里	溪流
崁野8 (207301,2612857)	古坑鄉	永光村	崙子溪

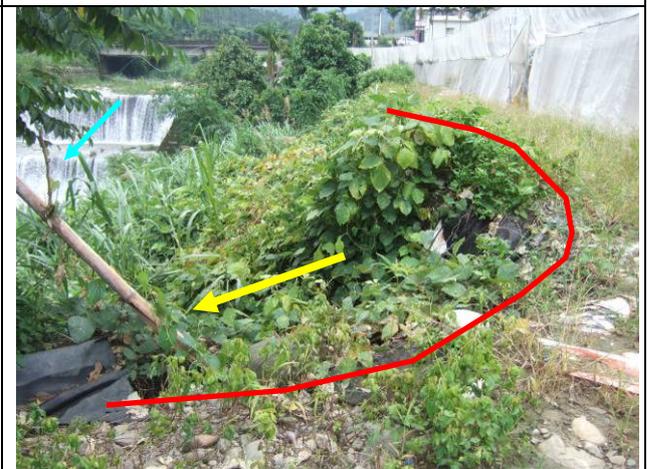
光山橋下游邊坡下移(97年10月攝)

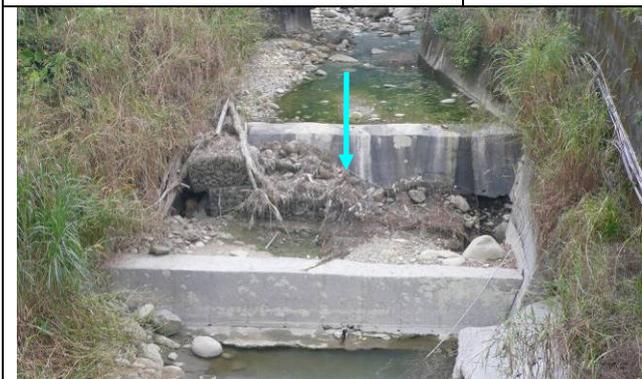
崁野10-第七號橋

第七號橋上游固床工基礎淘空現況
(98年6月攝)

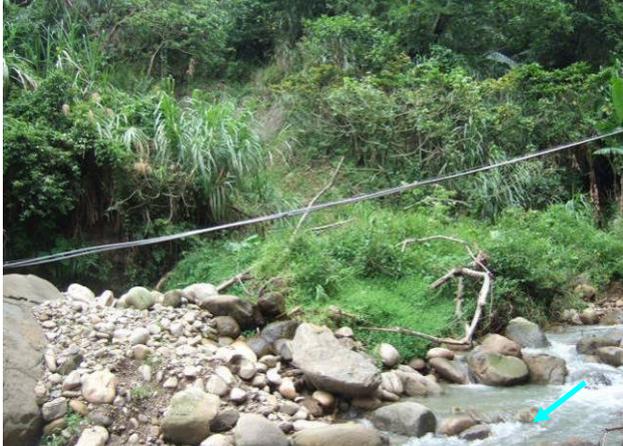
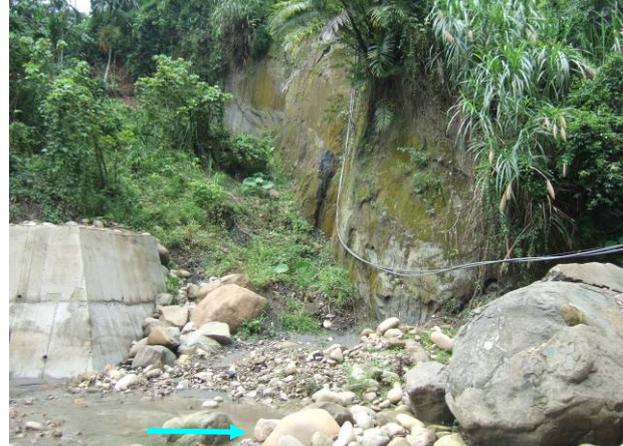
<p>第七號橋上游未施作護岸段，兩岸沖刷且邊坡下移、土石堆積河道(98年7月攝)</p>			
<p>炭野11-水田仔一號橋</p>			
<p>點位</p>	<p>鄉鎮</p>	<p>村里</p>	<p>溪流</p>
<p>炭野11 (208908,2612633)</p>	<p>古坑鄉</p>	<p>桂林村</p>	<p>大湖口溪</p>

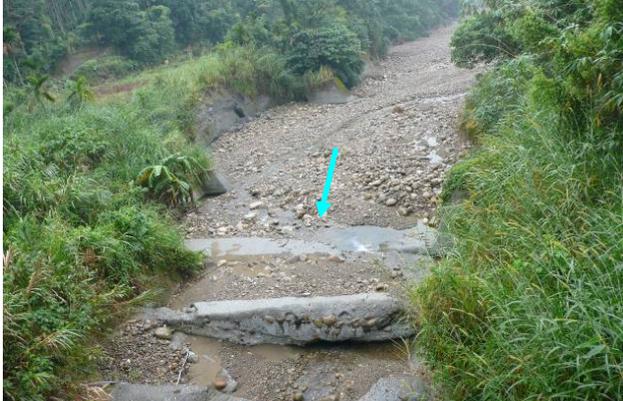
<p>水田仔一號橋上游固床工基礎淘空 (98年6月攝)</p>	<p>水田仔一號橋上游兩岸沖刷嚴重 (98年6月攝)</p>

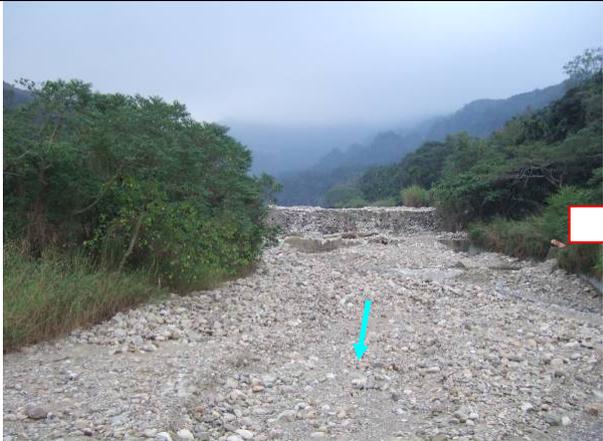
炭野12-行懷橋			
點位	鄉鎮	村里	溪流
炭野12 (209451,2612613)	古坑鄉	桂林村	大湖口溪

<p>行懷橋上游土石堆積現況 防砂壩已淤滿 (98年3月攝)</p>		<p>莫拉克颱風後，行懷橋上游 河道土石堆積現況(98年8月攝)</p>

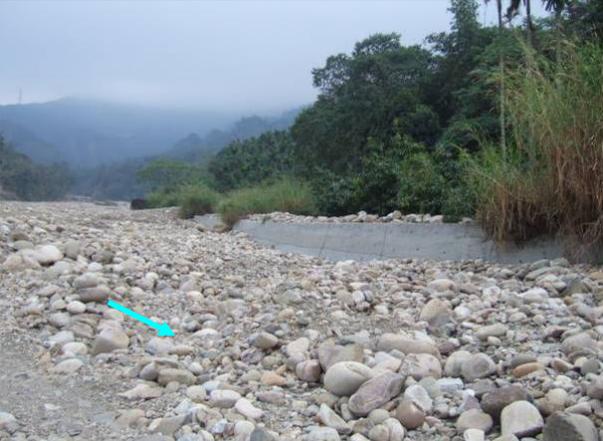
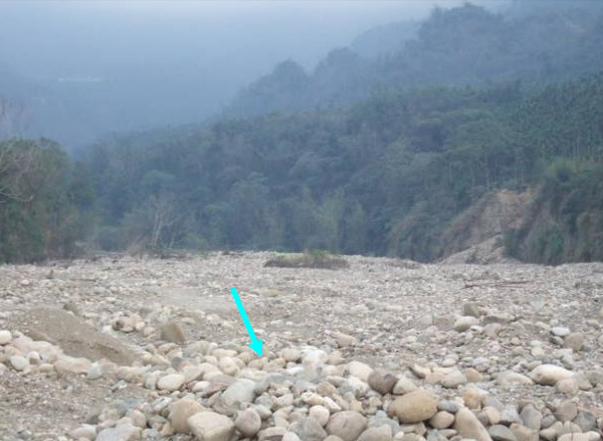
<p>防砂壩上游河道土石堆積現況(98年3月攝)</p>

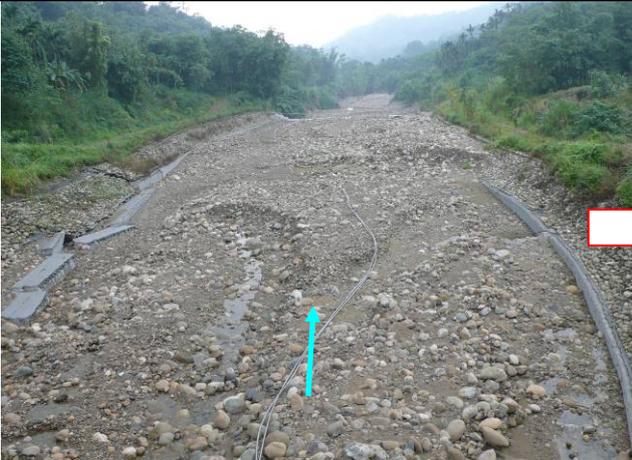
<p>行懷橋下游左岸護岸倒塌約 70 公尺， 河道土砂淤積情形 (97年10月攝)</p>		<p>行懷橋下游護岸修復現況(98年6月攝)</p>
