六、圳頂坑子集水區

表3-3-7 圳頂坑溪子集水區野溪現況表

3-4 道路水土保持現況調查與分析

表3-4-1 道路水土保持問題發生點位一覽表(1/2)

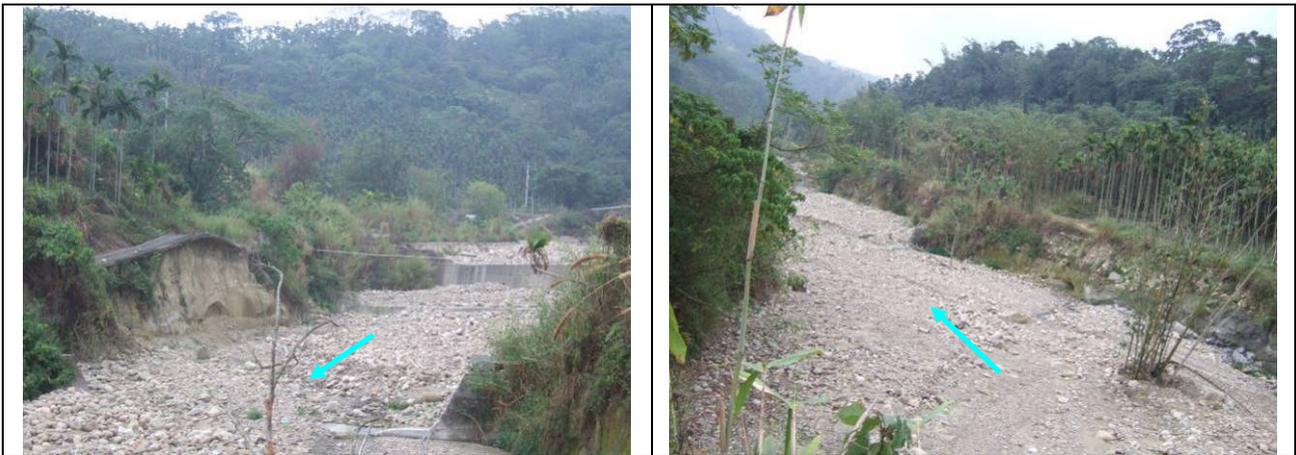
行懷橋下游至水田仔一號橋段，河道兩岸沖刷嚴重、道路路基淘空、路寬縮減，影響欲往三號步道之民眾(98年3月攝)

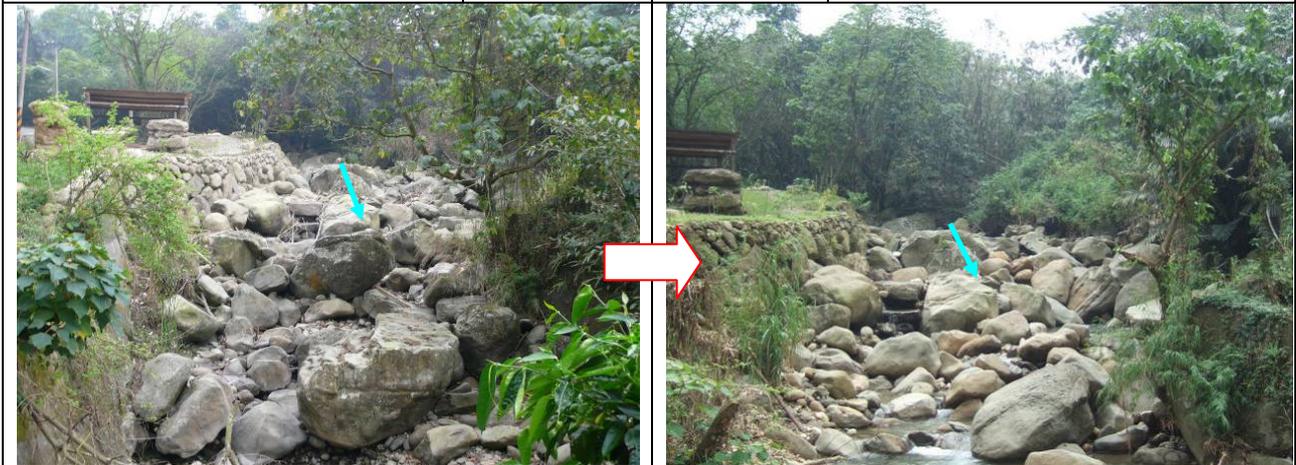
崁野13-雞籠山橋

雞籠山橋上游河道土石堆積現況
(98年1月攝)

莫拉克颱風後，雞籠山橋上游河道
土石堆積現況(98年8月攝)

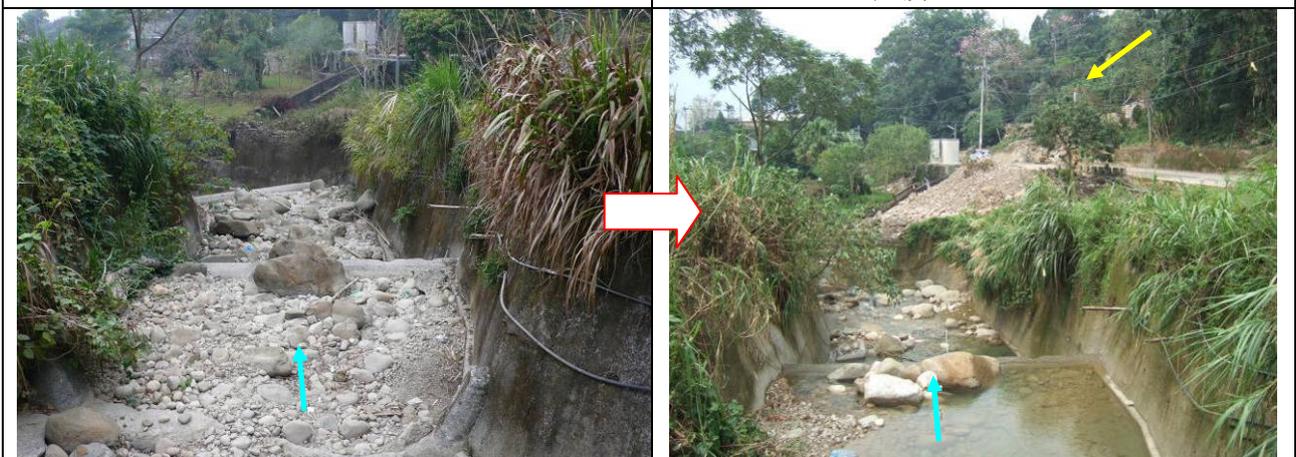
雞籠山橋下游河道現況(98年1月攝)

莫拉克颱風後，雞籠山橋下游道路
上邊坡崩塌，土石堆積於道路及河道
(98年8月攝)

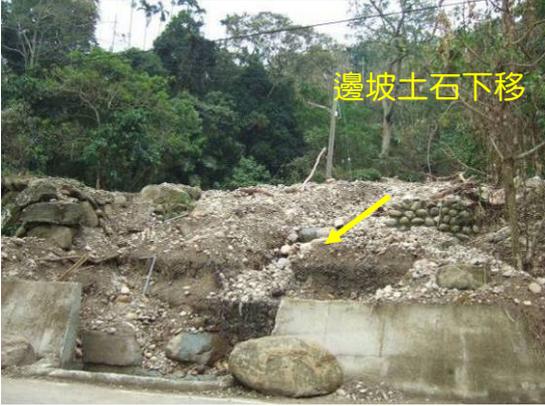
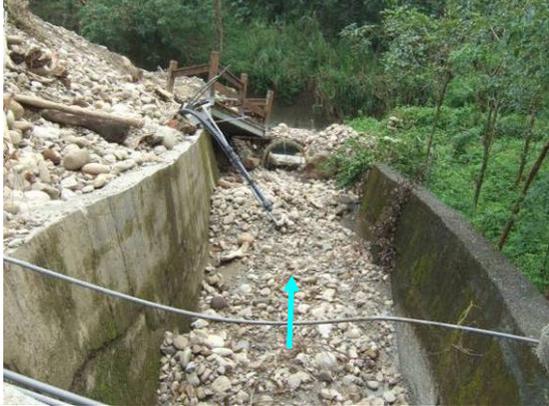
<p>雞籠山橋旁支流上邊坡土石崩落 (98年8月攝)</p>	<p>雞籠山橋旁支流上邊坡土石崩落，沖毀道路旁綠地，土石堆積於河道出口 (98年8月攝)</p>		
<p>崁野14-苦苓腳野溪上游</p>			
<p>點位</p>	<p>鄉鎮</p>	<p>村里</p>	<p>溪流</p>
<p>崁野14 (208503,2611786)</p>	<p>古坑鄉</p>	<p>桂林村</p>	<p>大湖口溪</p>

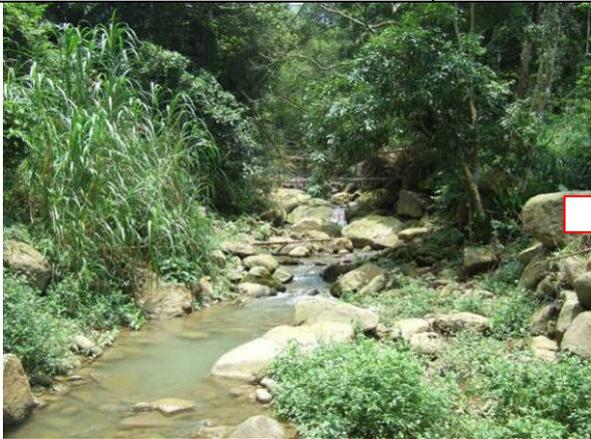
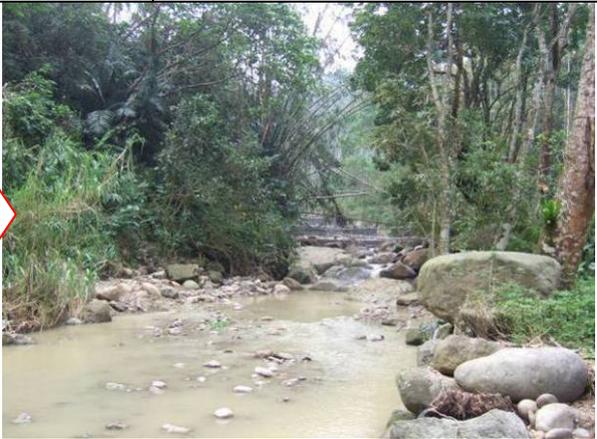
<p>苦苓腳野溪上游河道現況(98年6月攝)</p>	<p>莫拉克颱風後，苦苓腳野溪上游河道現況(98年8月攝)</p>

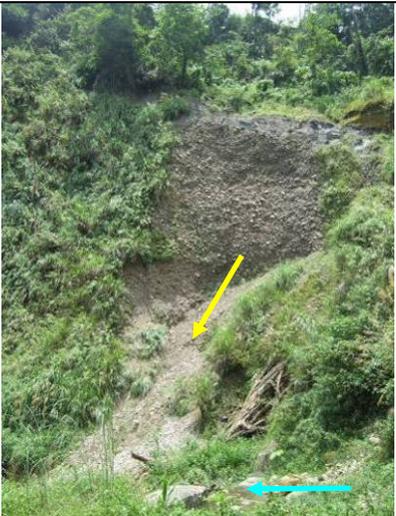
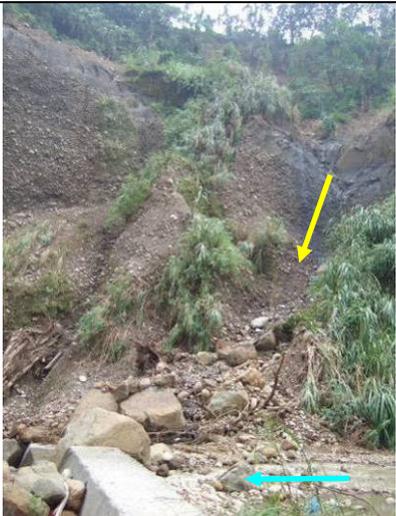
<p>苦苓腳野溪上游邊坡崩塌 A(98年6月攝)</p>	<p>莫拉克颱風後，上游邊坡崩塌 A，土石堆積河道現況 (98年8月攝)</p>

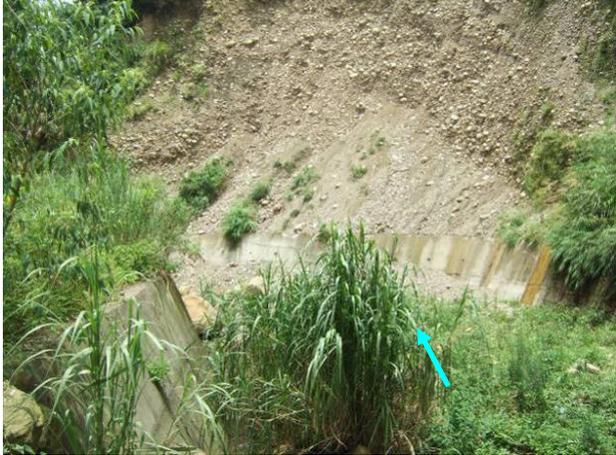
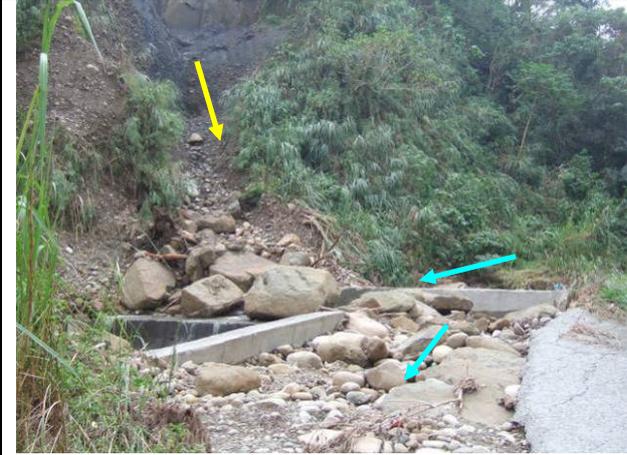
<p>苦苓腳野溪上游河道雜草叢生 (98年6月攝)</p>	<p>莫拉克颱風後，崩塌A土石堆積原有河道，疑似造成河道阻塞而改道，道路旁雜草堆僅剩土石堆積 (98年8月攝)</p>

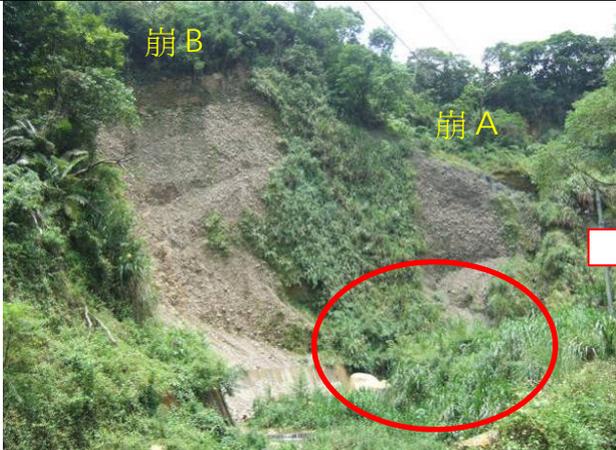
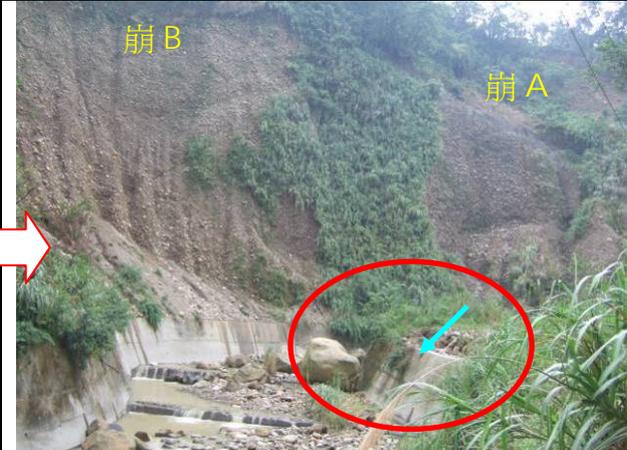
<p>苦苓腳野溪上游邊坡崩塌現況及兩岸植生情形 (98年6月攝)</p>	<p>莫拉克颱風後，上游邊坡崩塌擴大情形，箭頭處為水流改道後流出位置 (98年8月攝)</p>

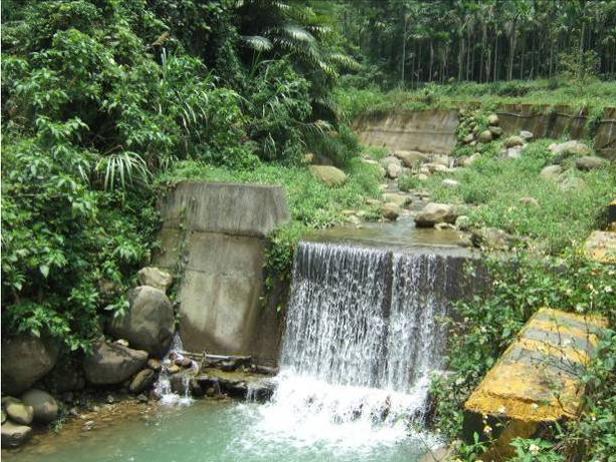
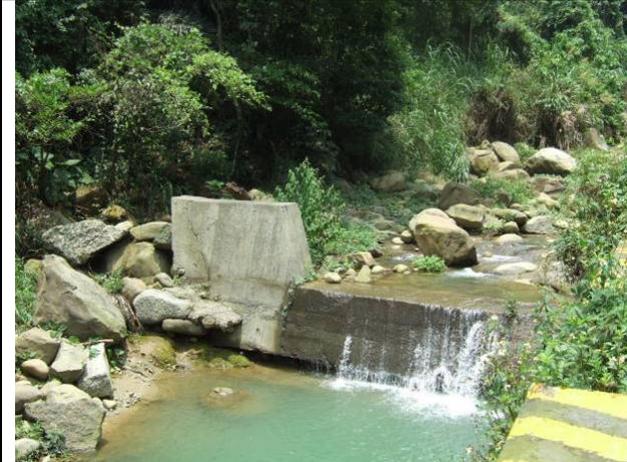
<p>崩塌地下游沖刷嚴重，且土石粒徑較大，導致固床工壩翼岸坡流失，且構造物基礎淘空(98年6月攝)</p>

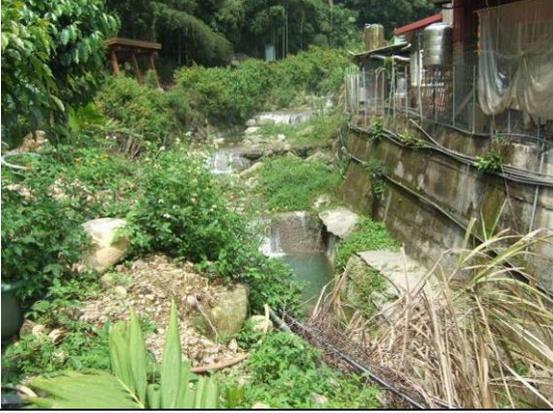
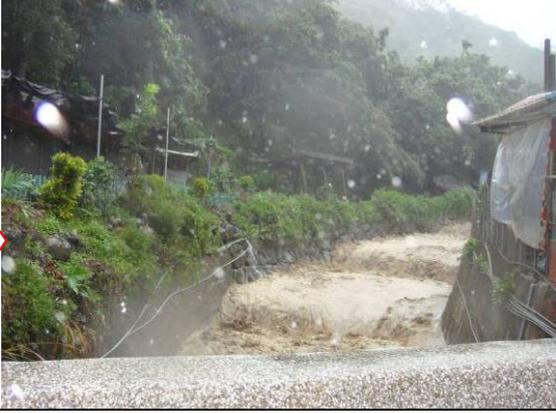
華山新橋上游河道現況(98年6月攝)		莫拉克颱風，華山新橋上游(98年8月攝)

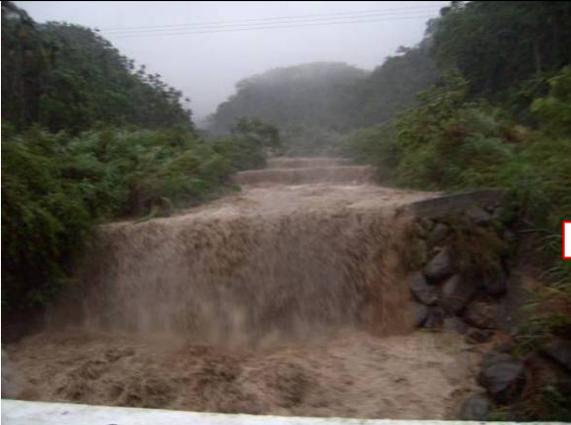
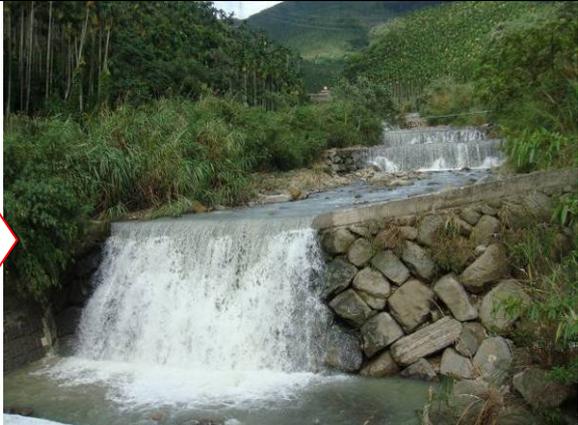
崁野18-猴洞橋			
點位	鄉鎮	村里	溪流
崁野18 (208773,2610232)	古坑鄉	桂林村	華山溪

莫拉克颱風猴洞橋上游(98年8月9日攝)		莫拉克颱風猴洞橋上游(98年8月11日攝)

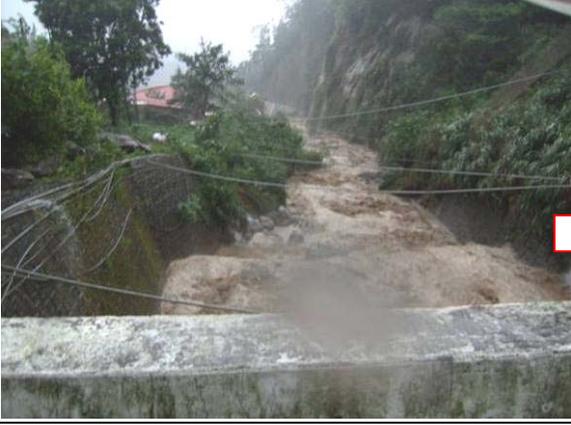
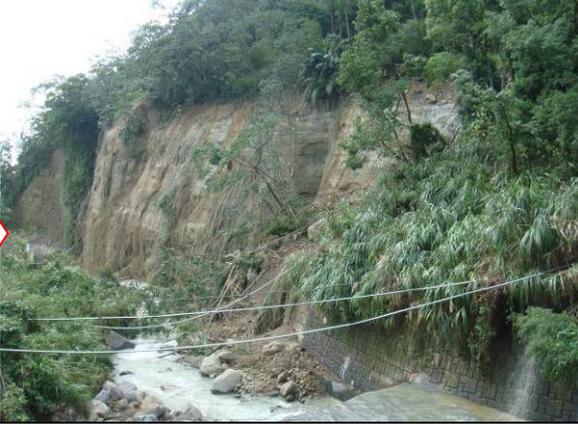
莫拉克颱風猴洞橋下游(98年8月9日攝)		莫拉克颱風猴洞橋下游(98年8月11日攝)	
崁野19-華山溪上游匯流處			
點位	鄉鎮	村里	溪流
崁野19 (209510,2610141)	古坑鄉	桂林村	華山溪

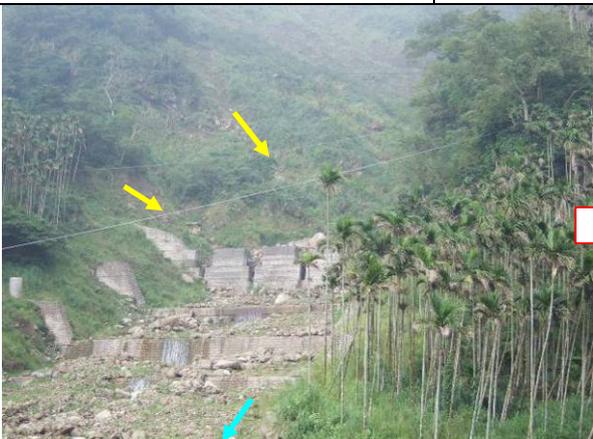
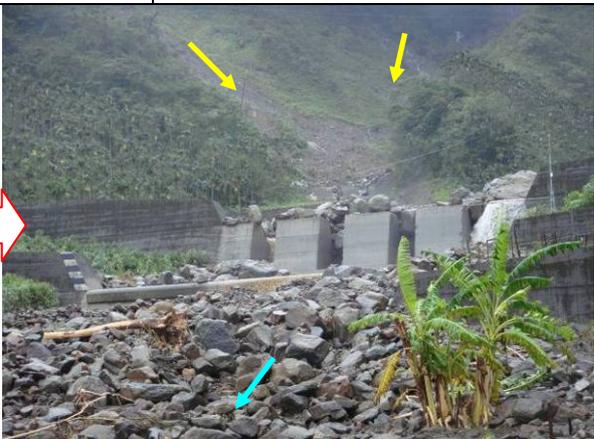
華山溪源頭匯流上游邊坡崩塌現況 (98年8月10日攝)		莫拉克颱風後，華山溪源頭匯流上游 邊坡崩塌擴大且土石堆積壩上現況 (98年8月10日攝)

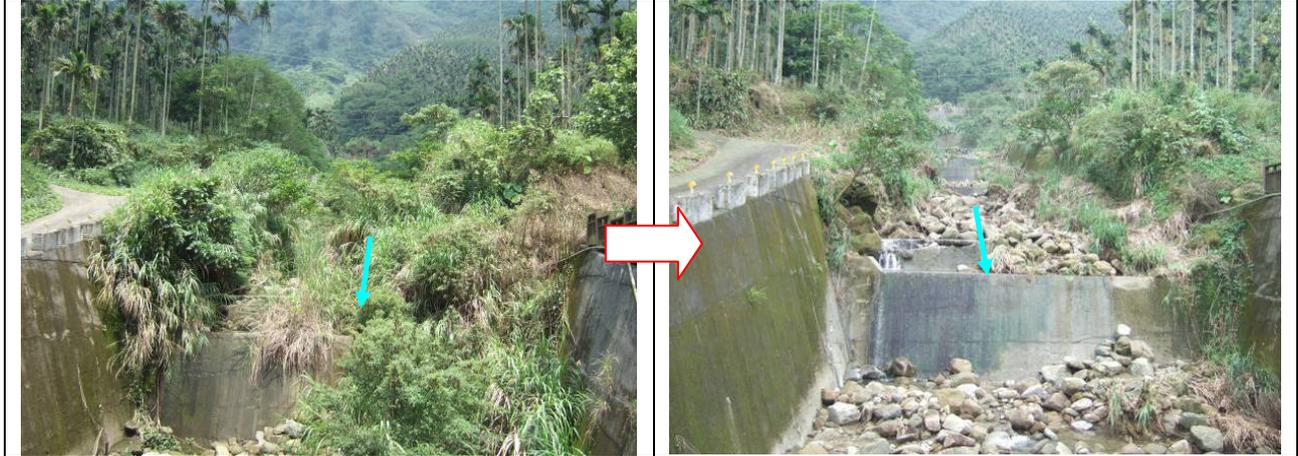
崁野21-山知湖橋

山知湖橋上游河道現況(98年7月攝)

莫拉克颱風後，山知湖橋上游河道
現況(98年8月攝)

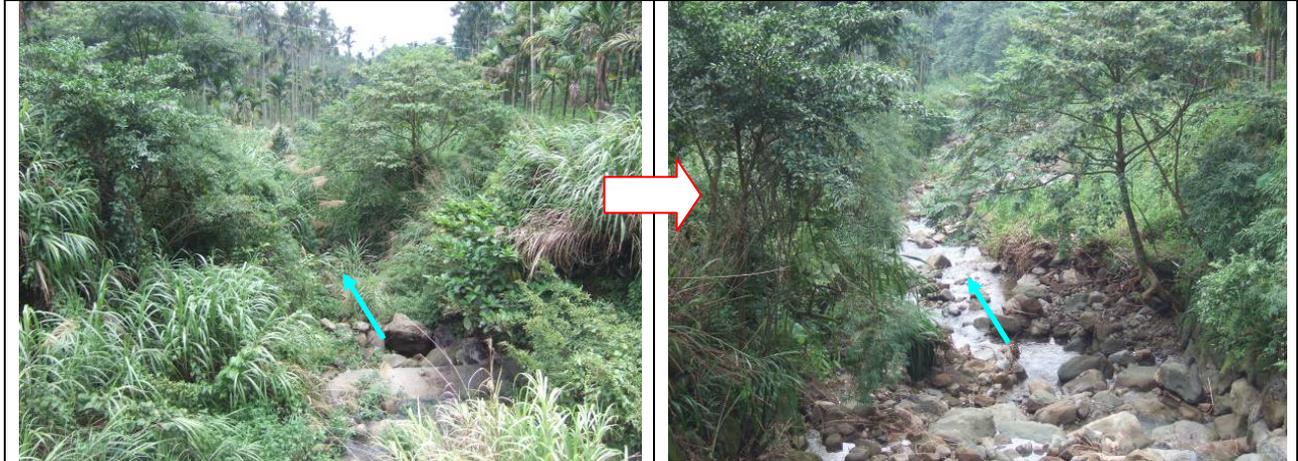
山知湖橋下游河道現況(98年7月攝)

莫拉克颱風後，山知湖橋下游河道
現況(98年8月攝)

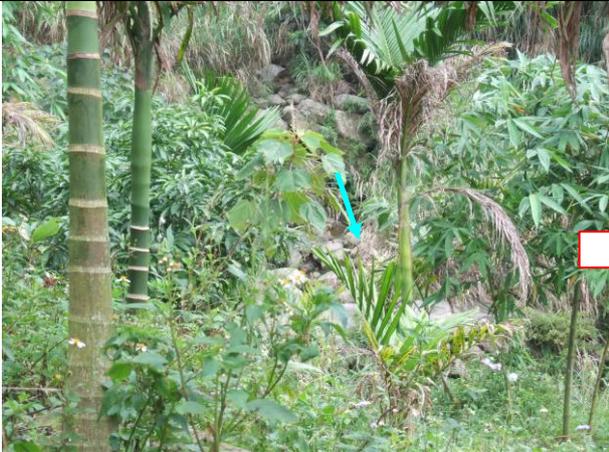
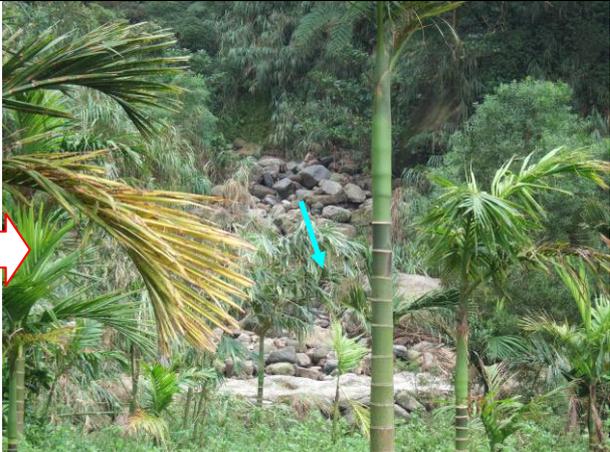
炭野22-科角大壩			
點位	鄉鎮	村里	溪流
炭野22 (209254,2609555)	古坑鄉	桂林村	科角溪

科角大壩上游河道現況(98年6月攝)		莫拉克颱風後，科角大壩上游河道現況(98年8月攝)

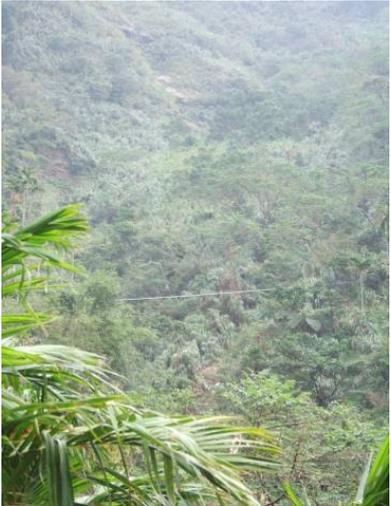
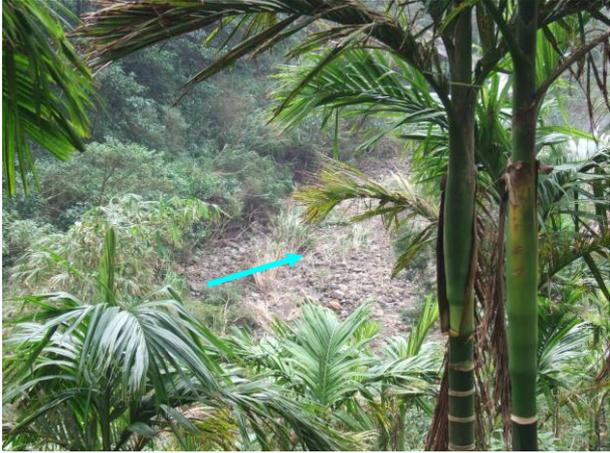
莫拉克颱風後，科角大壩上游邊坡現況(98年6月攝)		莫拉克颱風後，科角大壩上游河道現況(98年8月攝)

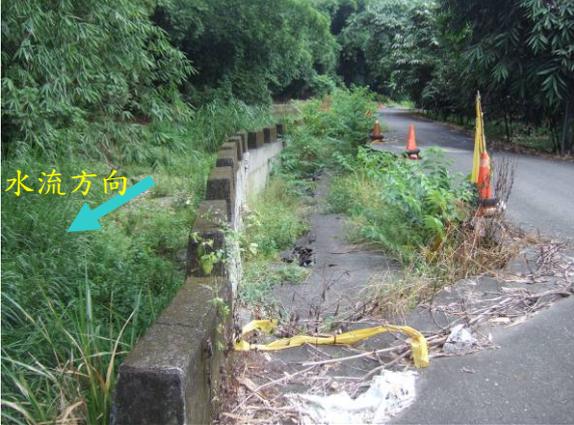
災害編號	道路別	X 座標	Y 座標	路寬
斗路災 005	產業道路	211998	2626115	6.5
現況說明	在斗六東溪通往茂興橋路上，路旁野溪沖刷護岸，造成護岸基礎淘空，連帶影響旁邊道路，使道路路基淘空下陷，混凝土護欄損壞變形，路寬縮減影響交通，長塌陷長約 30 m、寬約 3.5 m。現況仍未修復。			
現況照片

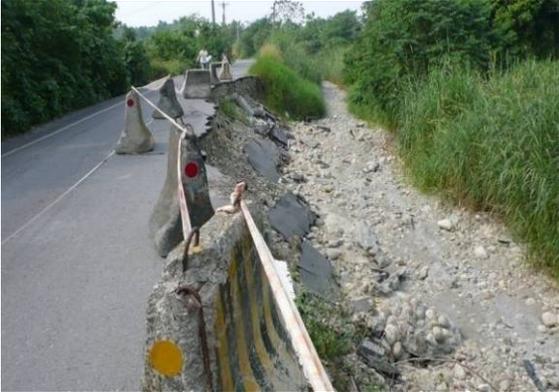
災害編號	道路別	X 座標	Y 座標	路寬
大路災 003	農路	208098	2625138	5
現況說明	外湖野溪通往雲 218 農路上，道路遭受野溪淘刷，路基淘空下陷，長度約 40 m、寬約 0.8 m，路寬縮減，影響交通。			
現況照片

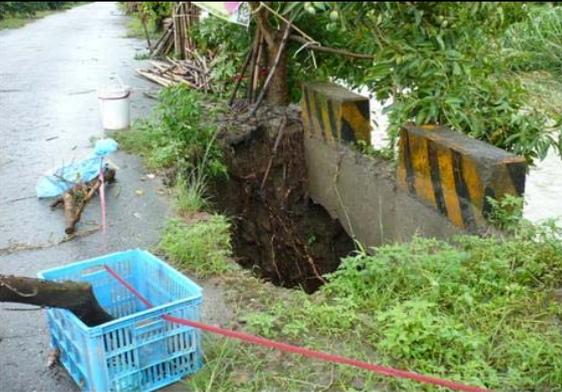
災害編號	道路別	X 座標	Y 座標	路寬
圳路災 004	產業道路	208511	2619566	6
現況說明	往德政橋路上，卡孜基颱風過後，路基受溪流沖刷，淘空下陷，路寬縮減影響行車安危。長度約 3 m、寬約 1 m 尺。			
現況照片

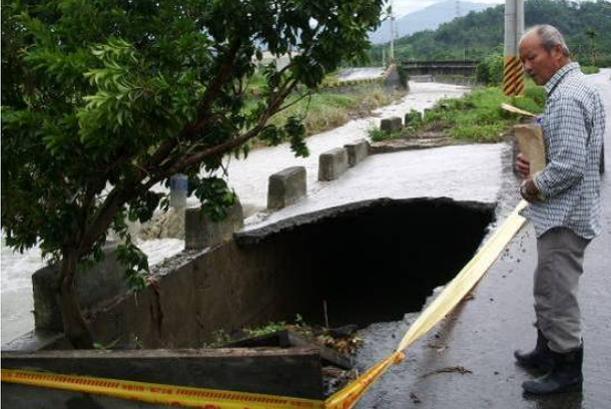
災害編號	道路別	X 座標	Y 座標	路寬
圳路災 005	產業道路	207671	2619216	5.5
現況說明	通往荷北橋路上，鳳凰颱風過後，路基淘空下陷，長達 11 m，道路路寬縮減影響交通路況及安全。			
現況照片

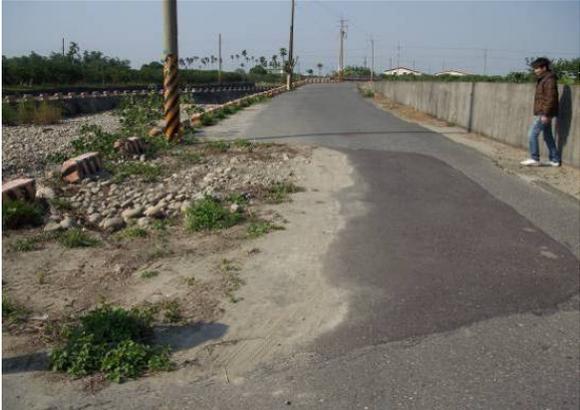
災害編號	道路別	X 座標	Y 座標	路寬
圳路災 006	產業道路	207790	2618931	8
現況說明	棋石橋下游 50 m 處，為河道沖刷導致路基坍塌，長 10 m、寬 3 m。已用土石填補，但路面凹凸不平。			
現況照片

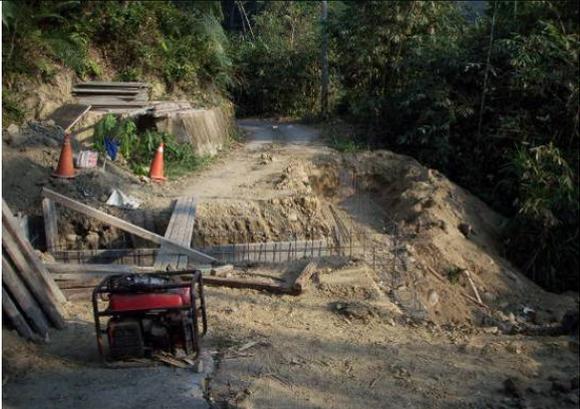
災害編號	道路別	X 座標	Y 座標	路寬
圳路災 007	產業道路	210803	2616609	5
現況說明	圳頂坑溪上游，卡攷基颱風後道路下邊坡崩塌，導致道路中斷，目前施工中。長 10 m、路寬 4 m。			
現況照片

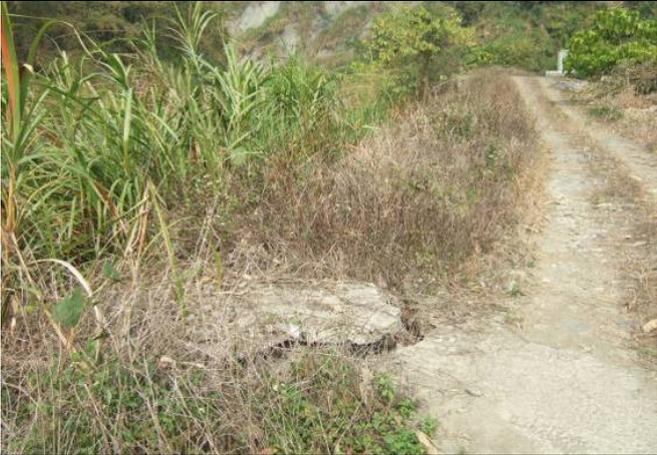
災害編號	道路別	X 座標	Y 座標	路寬
尖路災 002	農路	208909	2617235	3
現況說明	位於地母橋下游 100 m 處，下邊坡崩塌，使農路路基坍塌，但已有雜草植生，暫無危險性。坍塌深度約 10 m 深、長 1 m。			
現況照片

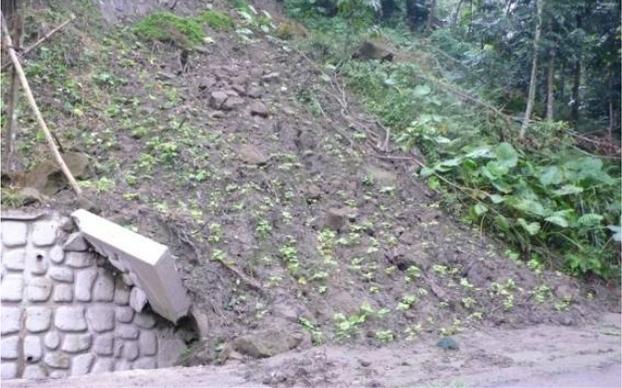
災害編號	道路別	X 座標	Y 座標	路寬
古路災 001	農雲古 061	207861	2616139	4.5
現況說明	道路上邊坡崩塌，大量崩塌堆積於路面上，受崩積土崩落影響，既有擋土牆部分毀損。			
現況照片

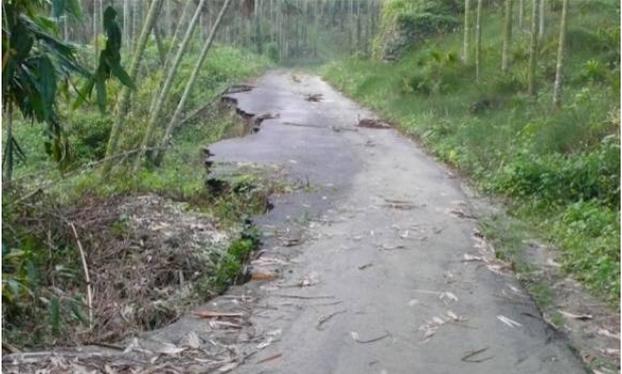
災害編號	道路別	X 座標	Y 座標	路寬
古路災 002	農雲古 061	208780	2615920	3
現況說明	道路下邊坡崩塌，造成路基淘空下陷，深約 1.5 m，長約 24 m，路寬縮減影響交通。			
現況照片

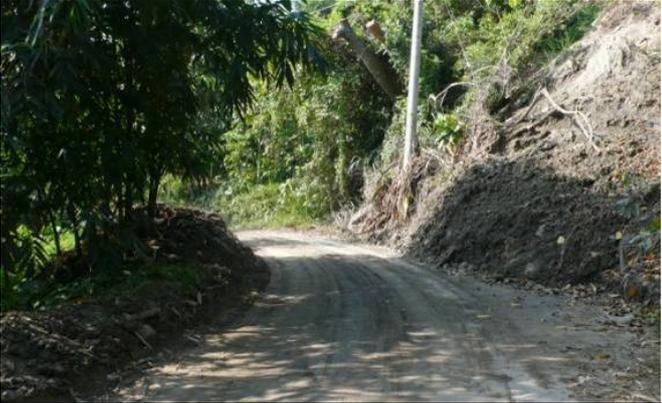
災害編號	道路別	X 座標	Y 座標	路寬
古路災 003	農雲古 068	207200	2615432	3.8
現況說明	位於魚池畔一號橋下游農路上，道路上邊坡坍塌，大量崩積土堆積於道路上，縮減路寬造成交通不便。			
現況照片

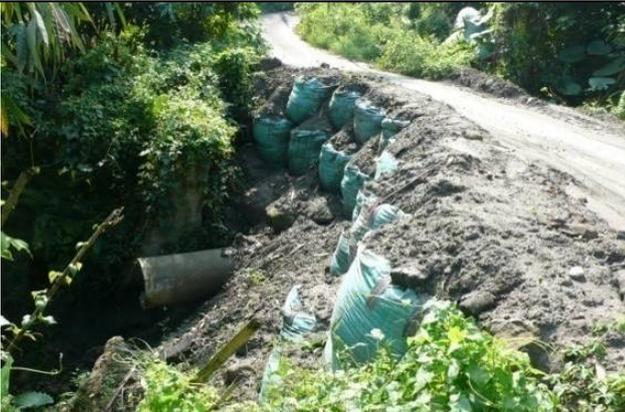
災害編號	道路別	X 座標	Y 座標	路寬
古路災 014	農雲古 068	208534	2613954	3.3
現況說明	位於通往埔桂橋農路上，道路下邊坡土層滑動，造成路基下陷，長達 8 m，路邊橫向排水設施裸露在外。			
現況照片

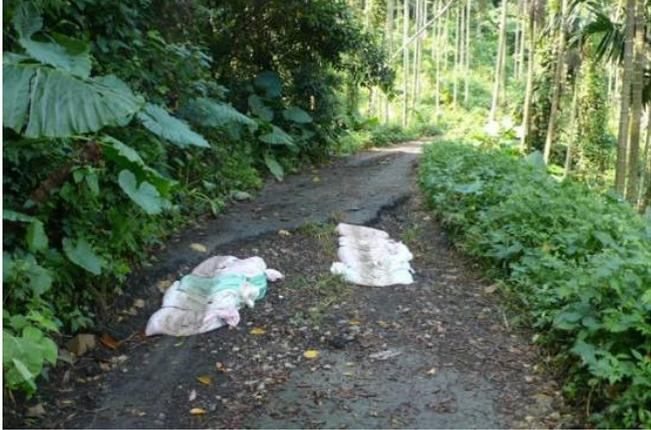
災害編號	道路別	X 座標	Y 座標	路寬
古路災 015	農雲古 068	208920	2613909	3.2
現況說明	位於通往二坪頂農路上，道路未設置邊溝，路面下陷深約 0.8 m。			
現況照片
