摘要與建議

本計畫位屬南投縣國姓鄉範圍，計畫區內包含烏溪流域中北港溪次集水區之阿冷坑、五棚坑、北港溪、水長流溪、猴洞坑、石門等六個子集水區及烏溪主流之仙洞指坑、柑子林等二個子集水區，共計八個子集水區，各集水區之畫分經參考水保局圖資及本案之委託技術服務計畫說明書而得，總面積約達 9,623 公頃，其中仙洞指坑、石門、五棚坑、柑子林、阿冷坑及猴洞坑均為一完整之子集水分區；惟因水長流溪之上游集水區包含台中縣新社鄉及和平鄉境內，而北港溪之上游集水區含蓋南投縣仁愛鄉境內，此二條溪流之上游集水區範圍與本計劃委託之範圍有所出入，故本計畫參酌合約內容及委員意見，將水長流溪及北港溪之集水區調查範圍修正至南投縣國姓鄉界，總執行面積約達 12,680 公頃。

有鑑於集水區之問題仍然嚴重，農委會水土保持局南投分局(以下稱貴分局)所乃經過公開招標委託山河工程顧問公司(以下稱本公司)，本計畫進行整體性的調查規劃，期以充分的災害現況分析及完整的土砂災害防範機制，研訂出具體可行的治理模式，以達到防災之整體治理成效。而土石流之防治，應分土石流之發生段、輸送段、淤積段之災害特性予以治理方能畢其功於一役，由於本溪流沿岸分佈有住戶、農田、公共設施及道路系統，為期盼能由集水區之災害現場調查，瞭解區域環境特性，以期提供永久性之治理規劃構想。

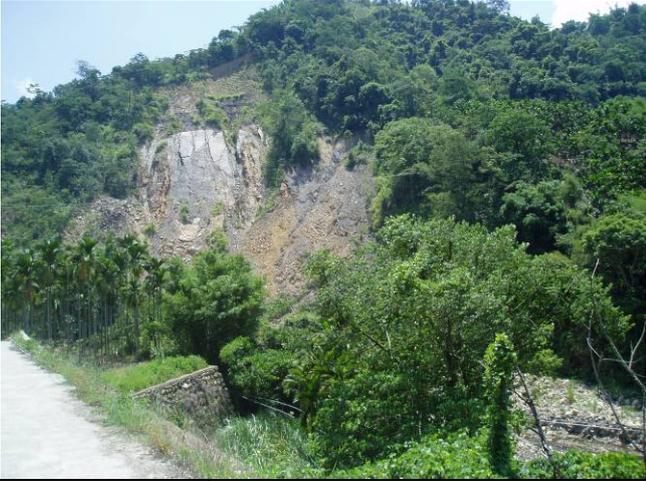
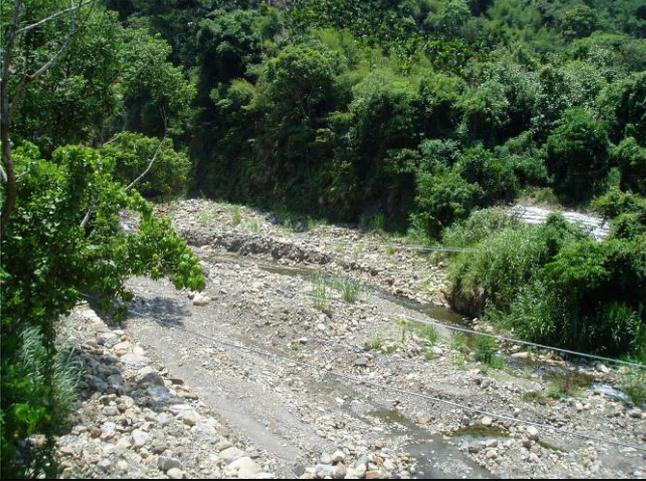
災害類型		河岸淘刷		保全對象		阿冷坑之通水斷面		危險等級		C
建議改善內容		河岸及坡趾之保護約 200 公尺、坡面排水約 800 公尺、坡面整理及植生導入約 1 公頃。

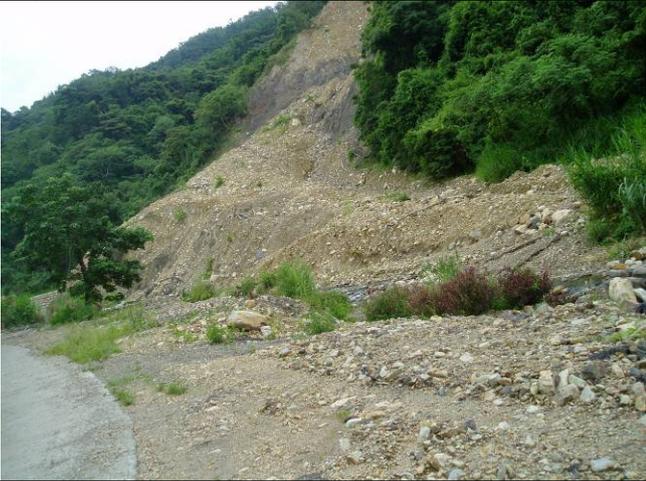
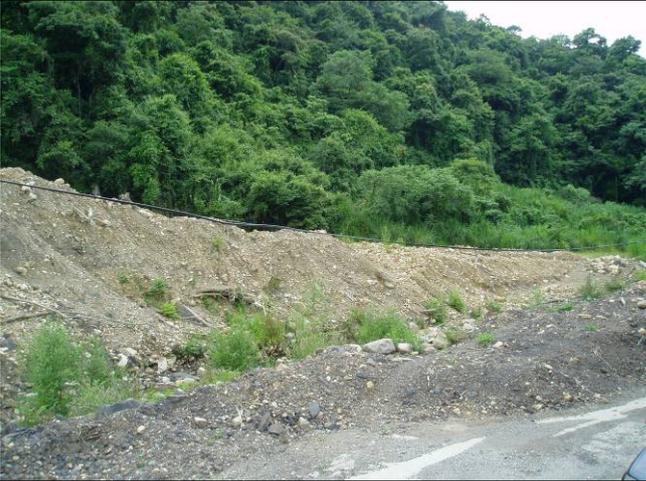
災害類型		表層岸屑崩落		保全對象		五棚坑之通水斷面及道路之安全		危險等級		B
建議改善內容		坡頂及坡面截水，植生導入

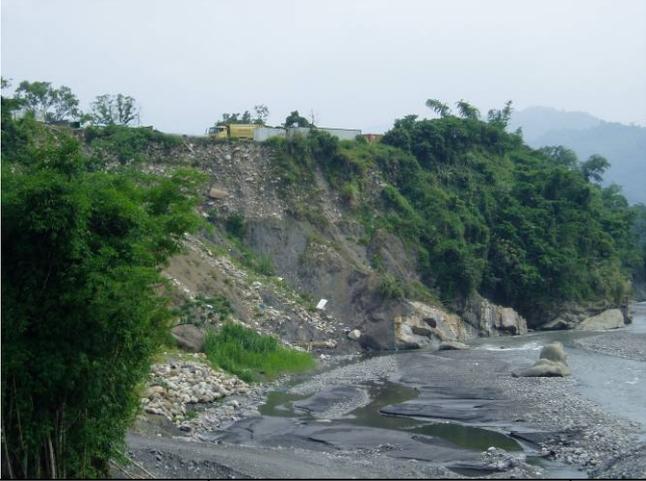
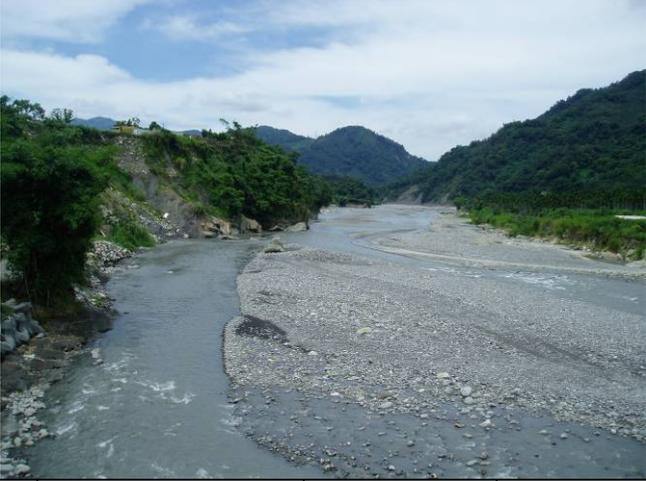
編號	流域	縣市別	鄉鎮別	村里別	子集水區名稱	GPS 座標			崩塌地名稱
						X	Y	(EL)	
1	北港溪	南投縣	國姓鄉	國姓村	猴洞坑	234436	2660225	267	T1(仙洞橋)

災害類型		凹岸河岸淘刷		保全對象		上邊坡民宅		危險等級	B
建議改善內容		凹岸河岸保護							
2	北港溪	南投縣	國姓鄉	大旗村	猴洞坑	234129	2660305	288	T2(旗洞 1 號橋)

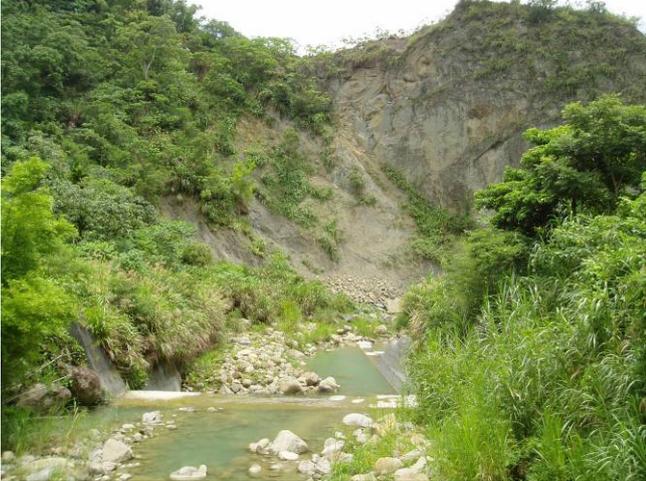
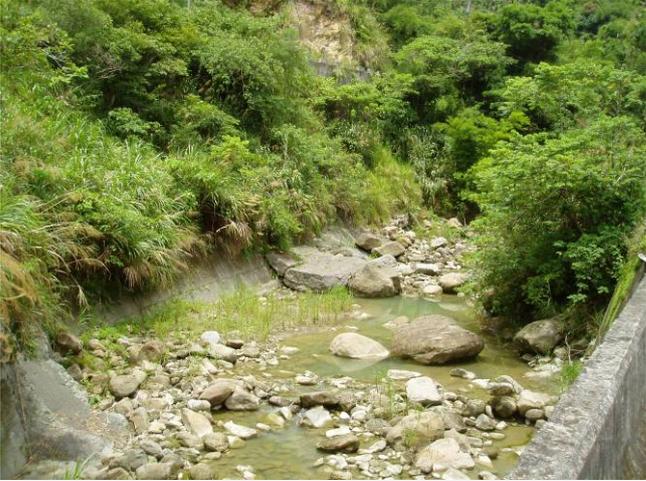
災害類型		凹岸河岸淘刷，表層岸屑崩落		保全對象		猴洞坑之通水斷面		危險等級	C
建議改善內容		凹岸河岸保護

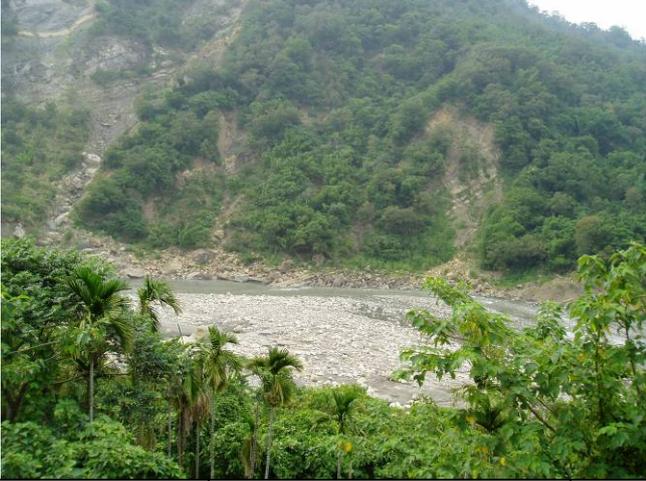
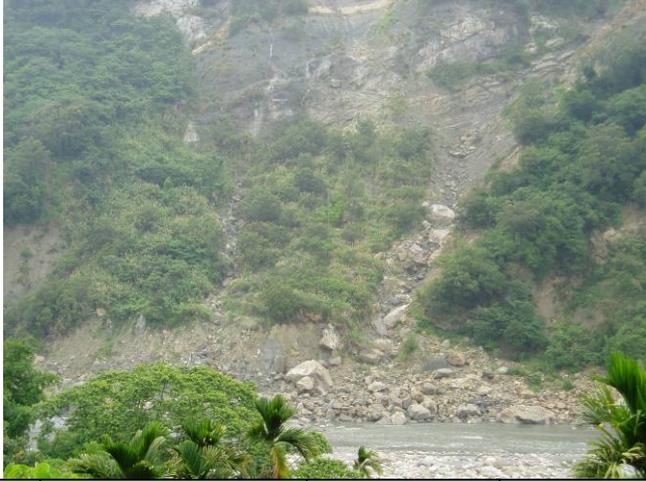
編號	流域	縣市別	鄉鎮別	村里別	子集水區名稱	GPS 座標			崩塌地名稱
						X	Y	(EL)	
1	北港溪	南投縣	國姓鄉	國姓村	石門	234490	2658928	267	T1

災害類型		凹岸河岸淘刷		保全對象		下游竹坑橋之通水斷面		危險等級	D
建議改善內容		河岸之保護及植生導入							
編號	流域	縣市別	鄉鎮別	村里別	子集水區名稱	GPS 座標			崩塌地名稱
						X	Y	(EL)	
2	南港溪	南投縣	國姓鄉	柑林村		233445	2655929	269	T2

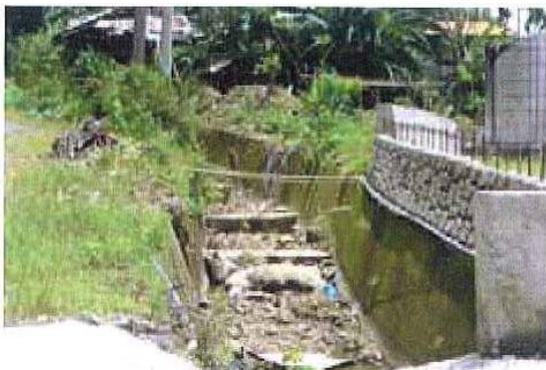
照片 1

既有構造物現況良好，持續觀察

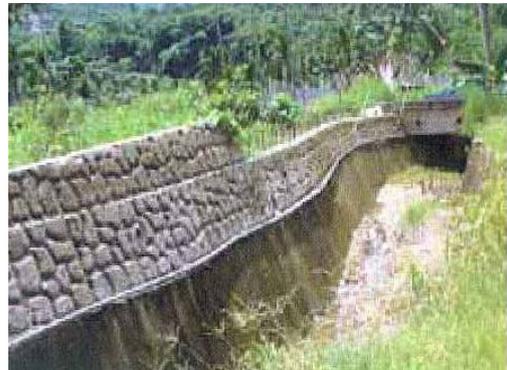
照片 2

既有構造物現況良好，持續觀察

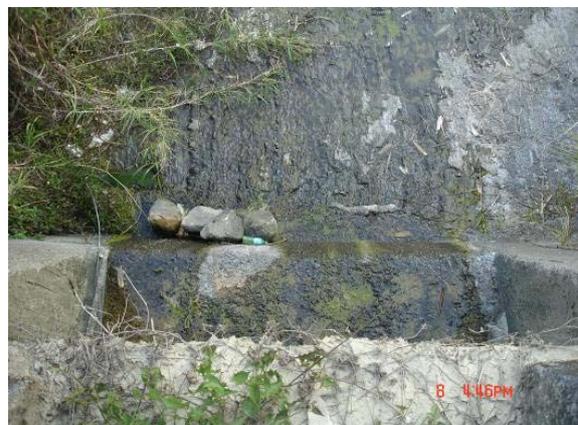
照片 2

主支流交會處土石堆積，易影響通水斷面

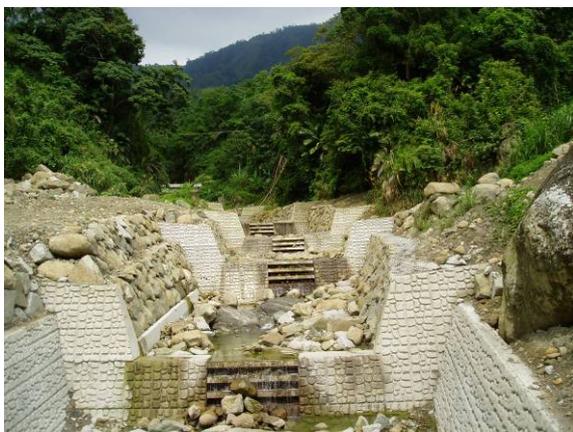
照片 1

既有構造物現況良好，持續觀察

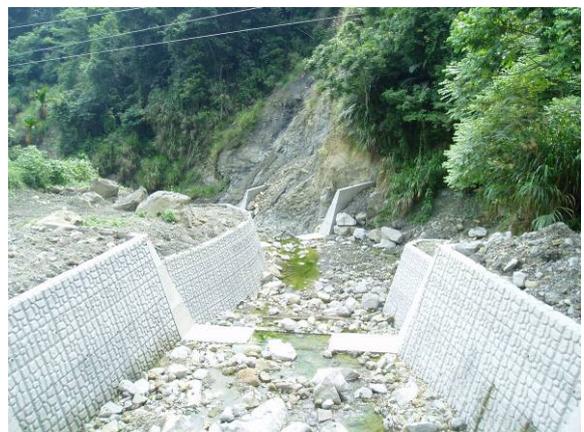
照片 2

既有構造物現況良好，持續觀察

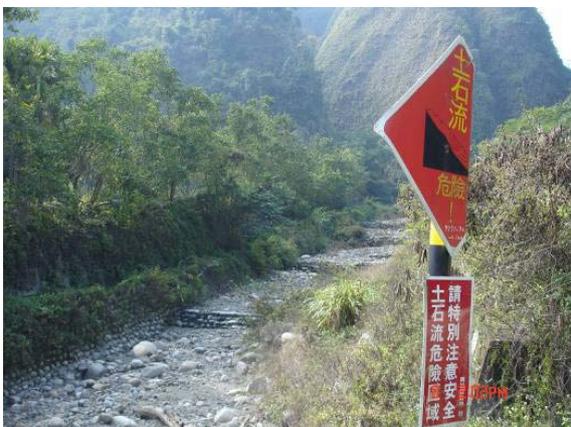
照片 1

河床穩定，無明顯之沖淤現象

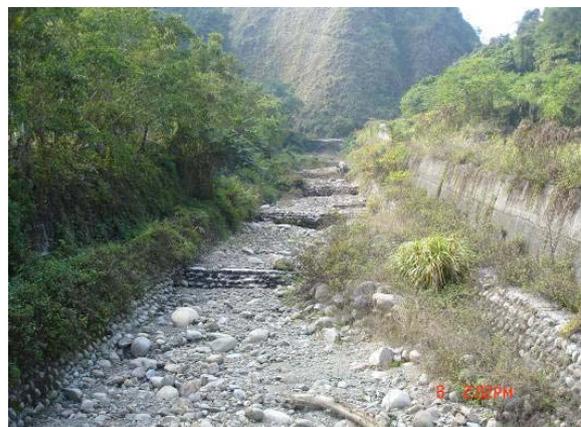
照片 2

既有構造物現況良好，持續觀察

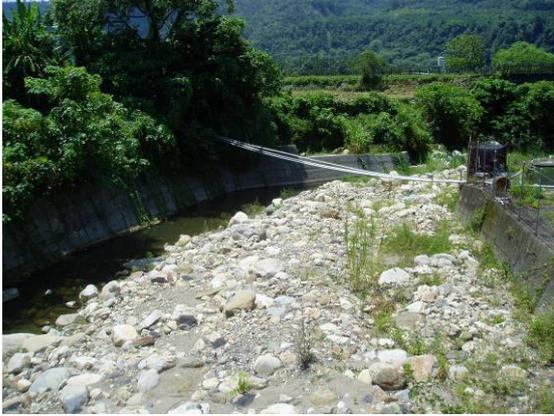
照片 1 座標：241368, 2662213(北豐橋)

河床流路偏向左側，故左側護岸基腳部份裸露

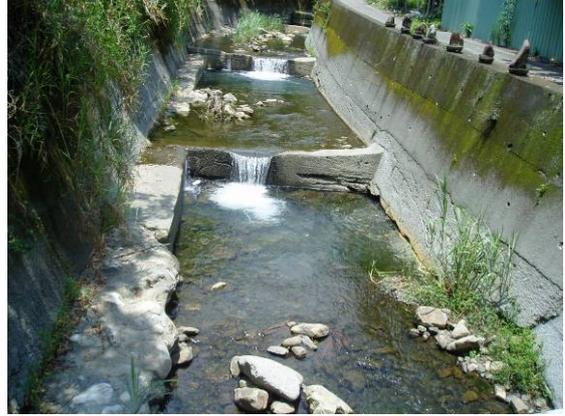
照片 2 座標：242376, 2663538 (阿冷坑 1 號橋)

右側護岸基腳裸露

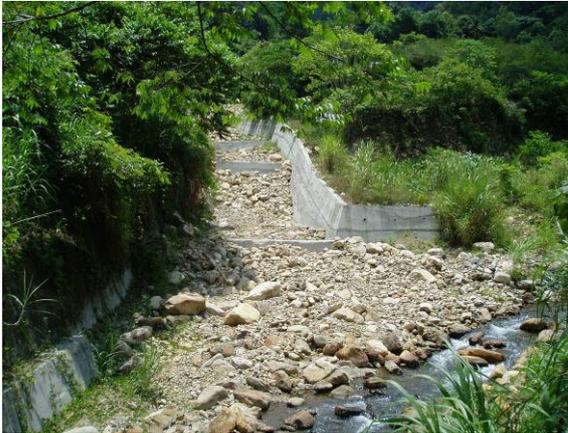
照片 3 座標：242363, 2664128 (無名橋 2)

主、支流會流口土石淤積，通水斷面不足

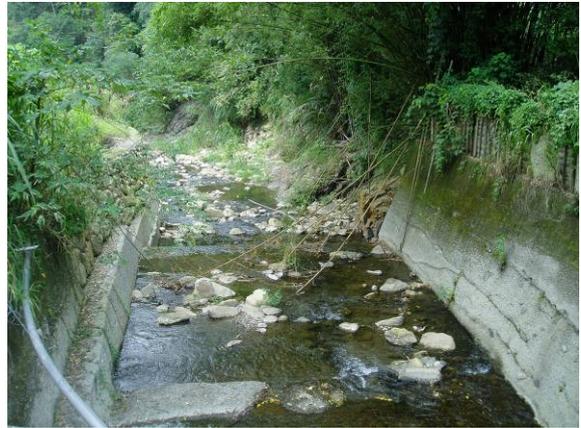
照片 4 座標：242388, 2664491 (無名橋 3)

既有構造物現況良好

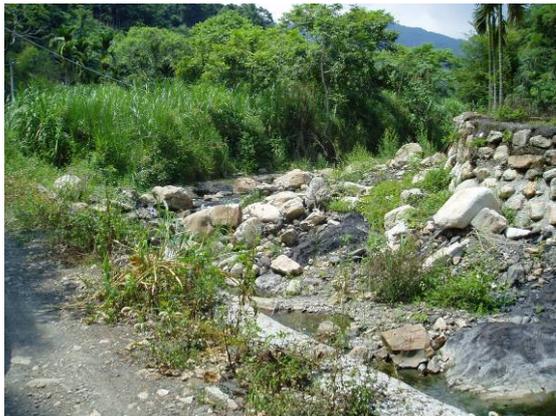
照片 5 座標：242632, 2665629

河道轉彎處，凹岸護岸高度不足，有溢流之危險

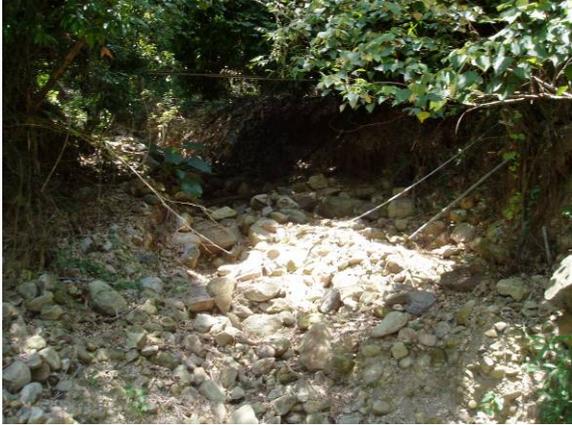
<p style="text-align: center;">河床土石淤積造成河床抬升</p>	<p>照片 2 座標：241600, 2662213 (野溪-2)</p>

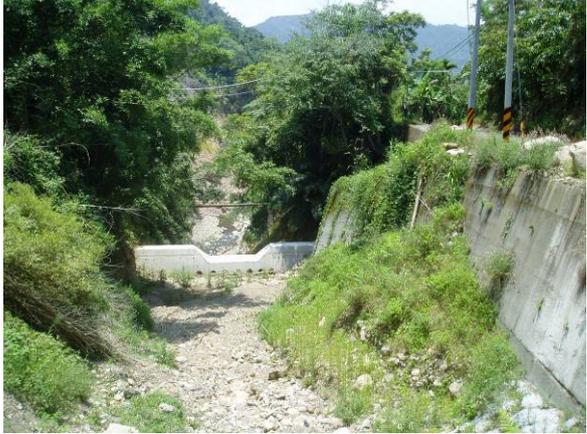
<p style="text-align: center;">既有構造物現況良好</p>
<p>照片 3 座標：242022, 2663197 (野溪-3)</p>

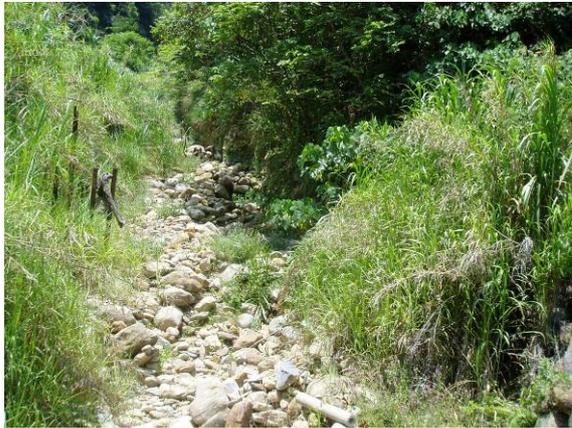
<p style="text-align: center;">河床狀況良好</p>

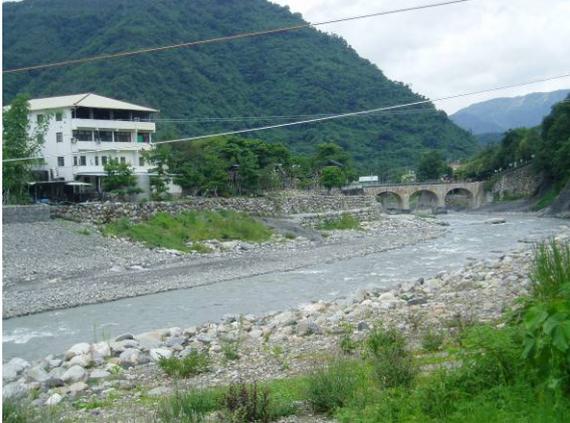
照片 1 座標：239991, 2661784 (會流口)

與北港溪會流口處，現況良好

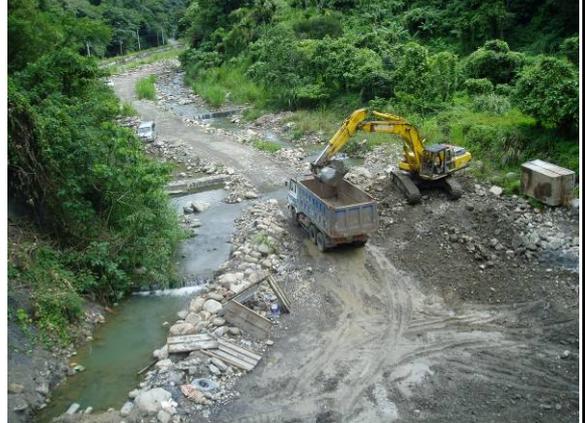
照片 2 座標：240078, 2662062 (引水圳)

引水圳新建工程

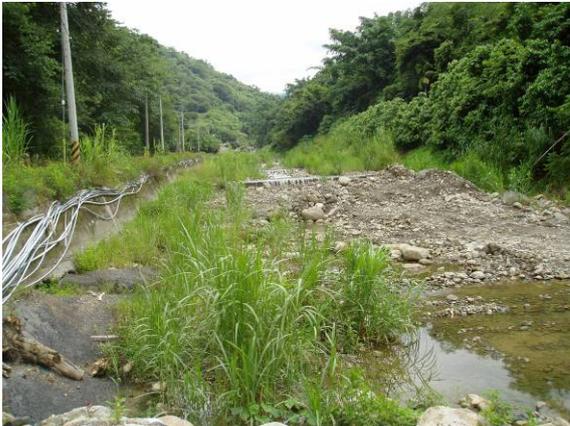
照片 3 座標：240085, 2662216 (河道)

河床土石堆積，造成河床提升

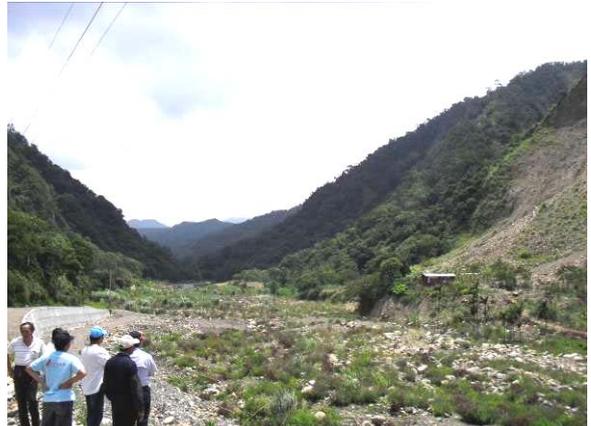
照片 4 座標：240579, 2663087 (崩塌地-2)

崩塌土石堆積於河床，影響通水斷面

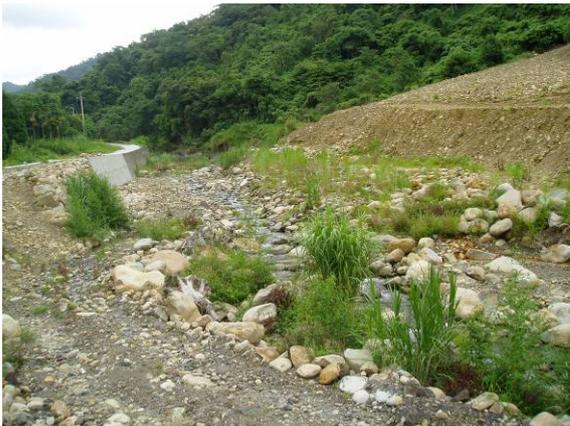
照片 5 座標：240760, 2663399 (崩塌地-3)

近岸土石堆積，易形成土砂災害

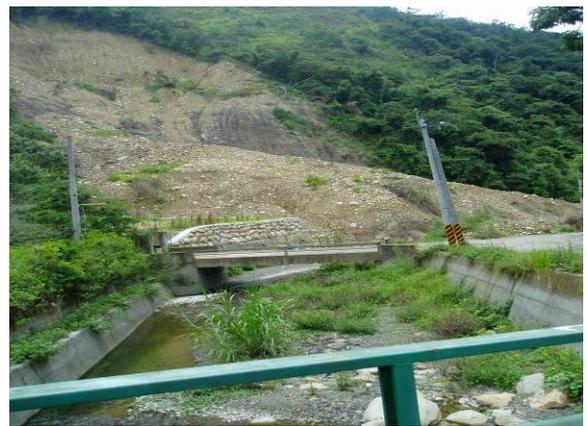
照片 6 座標：241063, 2663904 (無名橋-1)

近岸邊坡崩塌，易形成土砂災害

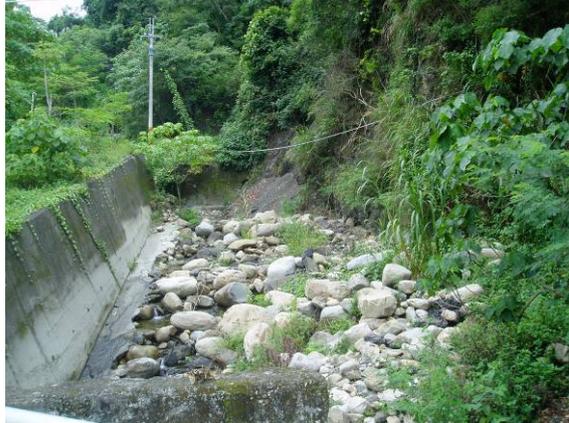
照片 1

既有構造物現況良好

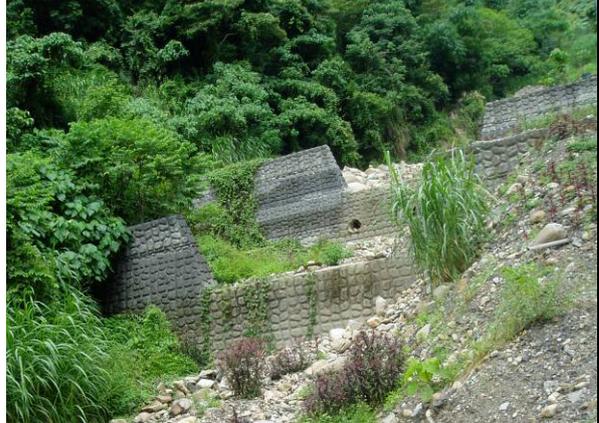
照片 2

溪床坡度略陡，有向下刷深之虞

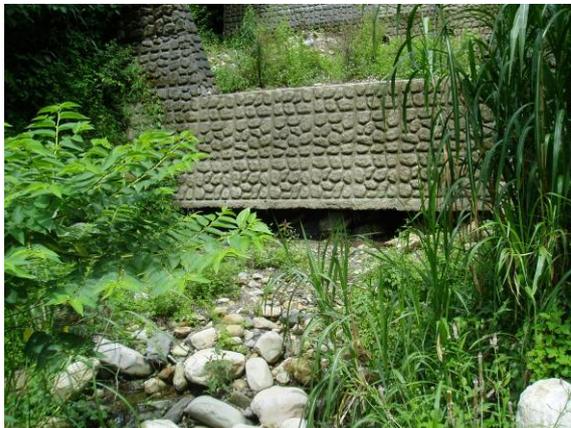
照片 3

既有構造物基腳裸露

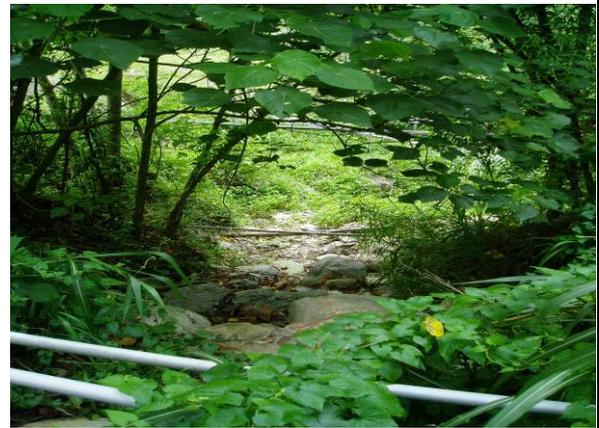
照片 4

現況良好，需持續觀察

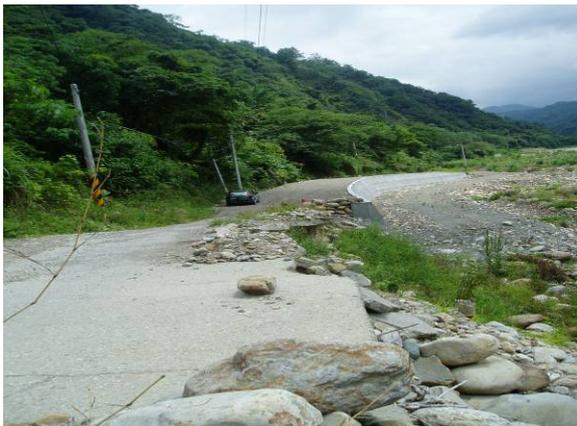
照片 5

野溪與主流會流口處因過路排水不良，易造成淹水之災害

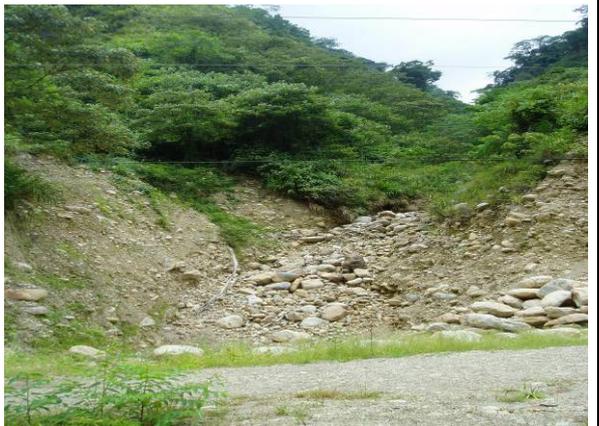
照片 6

野溪與主流會流口處因過路排水不良，易造成淹水之災害

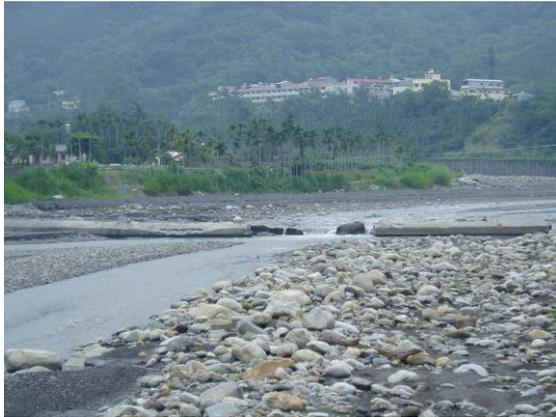
照片 1 座標：235339, 2660097 (福興橋)

現況良好，持續觀察

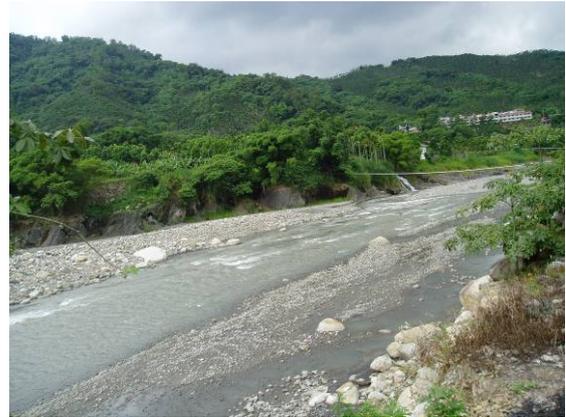
照片 2 座標：236003, 2660069

現況良好，持續觀察

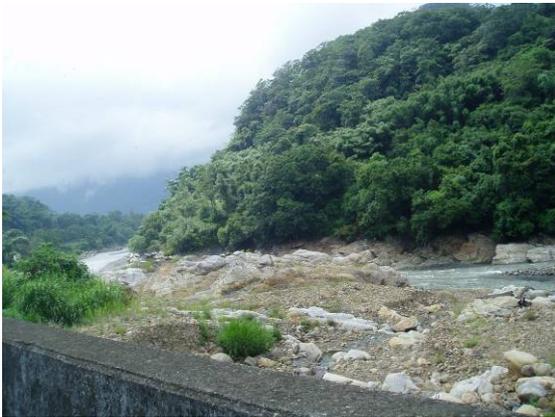
照片 3 座標：237305, 2659991

現況良好，持續觀察

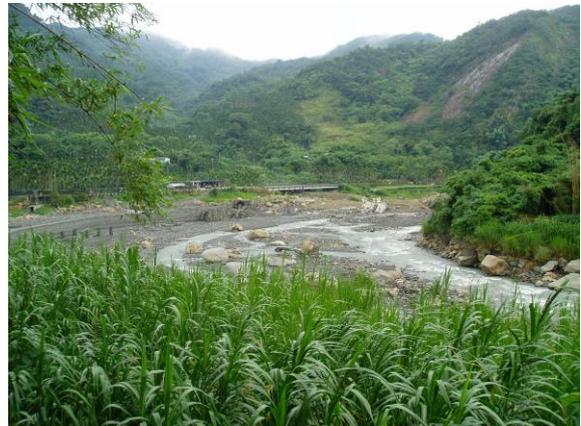
照片 4 座標：237400, 2660306

現況良好，持續觀察

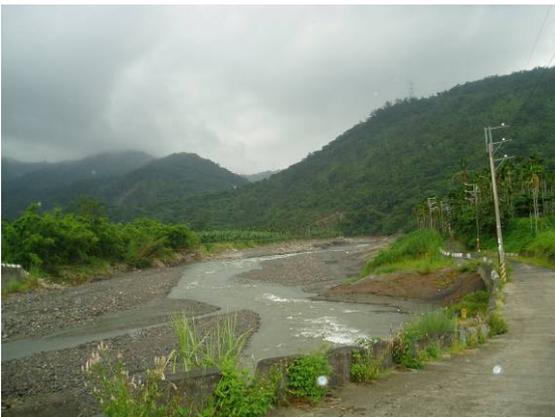
照片 5 座標：237563, 2661175 (港門橋)

現況良好，持續觀察

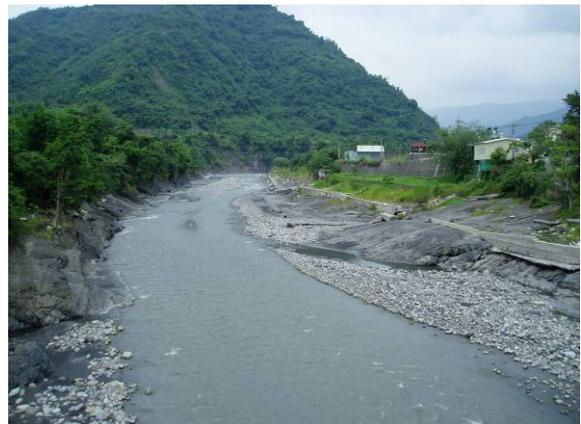
照片 6 座標：239673, 2661697 (北港溪橋)

現況良好，持續觀察

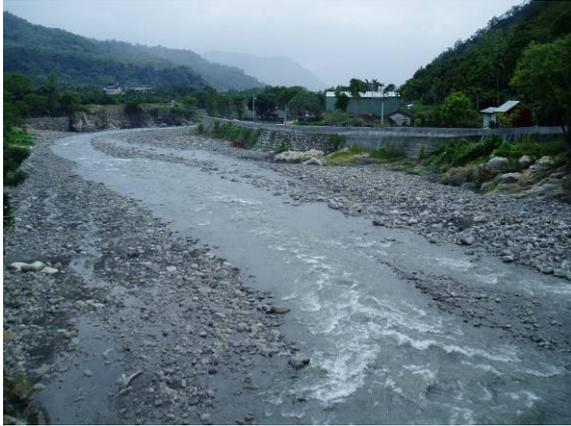
照片 7

現況良好，持續觀察

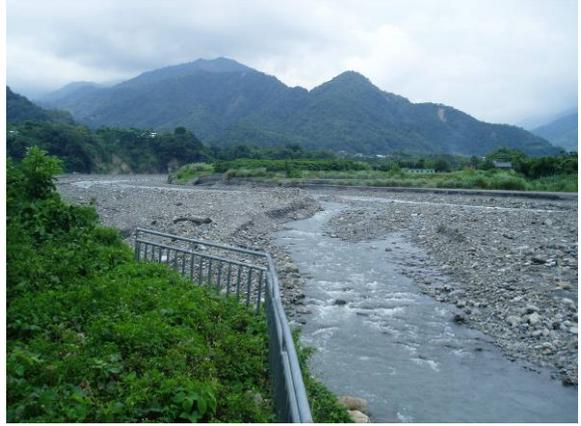
照片 8 座標：243220, 2662285 (北圳渠首工界點)

現況良好，持續觀察

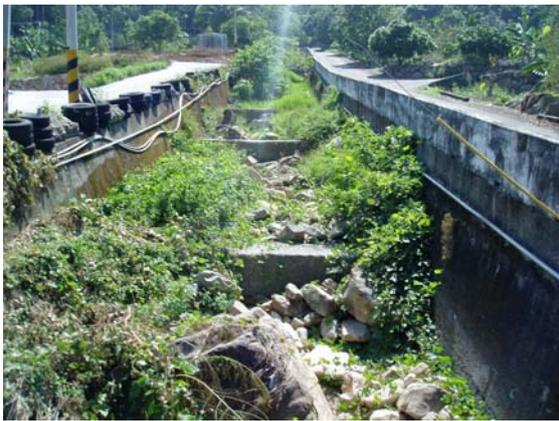
照片 1 座標：236179, 2659694 (無名橋)

既有固床工現況良好，持續觀察

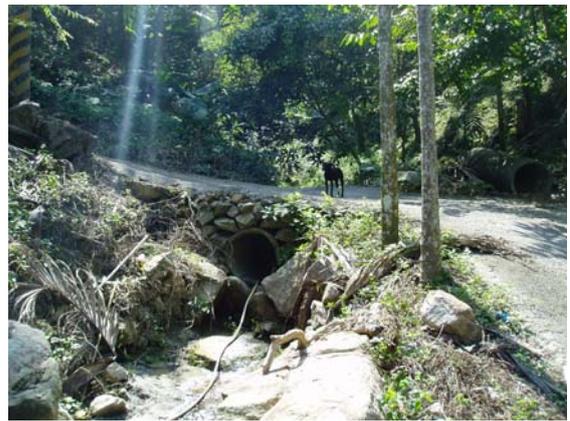
座標：236199, 2659215

既有涵管排水斷面不足，易造成淹水之情事

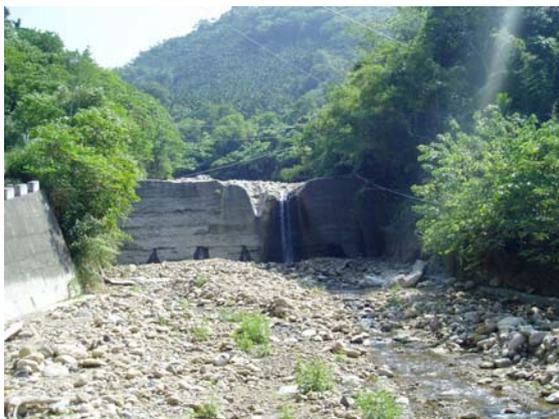
座標：237420, 2659953(協和 2 號橋)

既有防砂壩現況良好，持續觀察

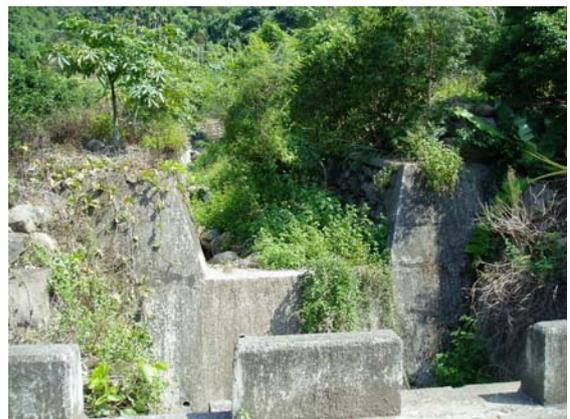
座標：237730, 2660743

既有護岸及靜水池現況良好，持續觀察

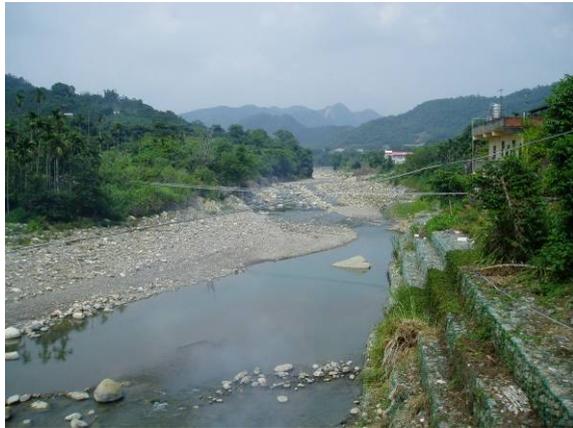
座標：236066, 2660354

現況良好，持續觀察

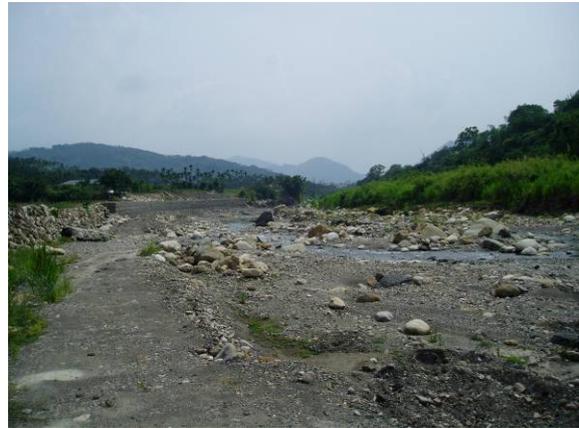
座標：236779, 2660952 (大旗崩塌地)

土砂淤積，河床抬升

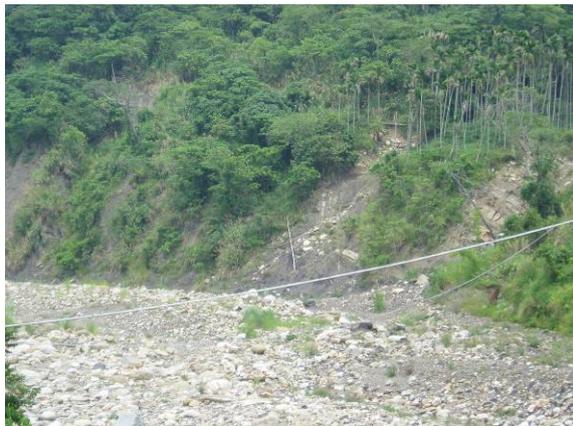
座標：236476, 2663389

些微近岸崩塌，危急上邊坡農地

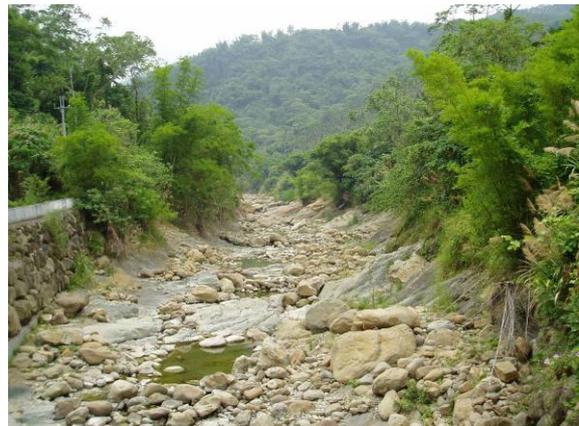
座標：236069, 2663921 (東興橋)

河床向下及側向刷深，岩盤裸露

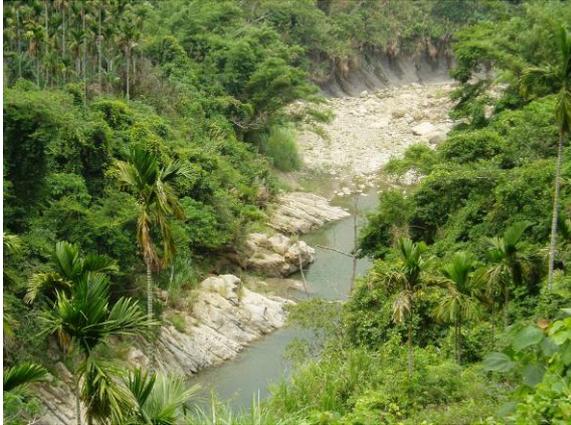
座標：235561, 2664076

些微近岸崩塌

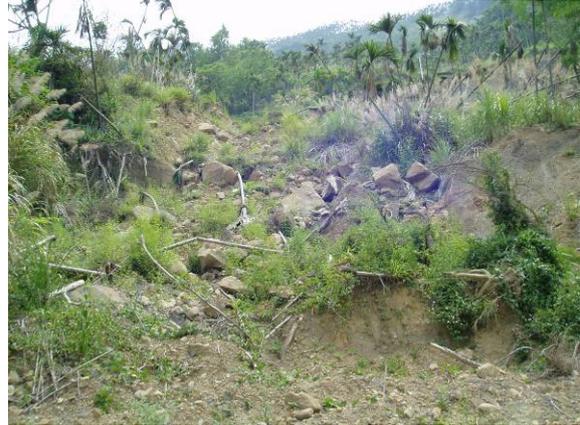
座標：234646, 2664011

近岸崩塌

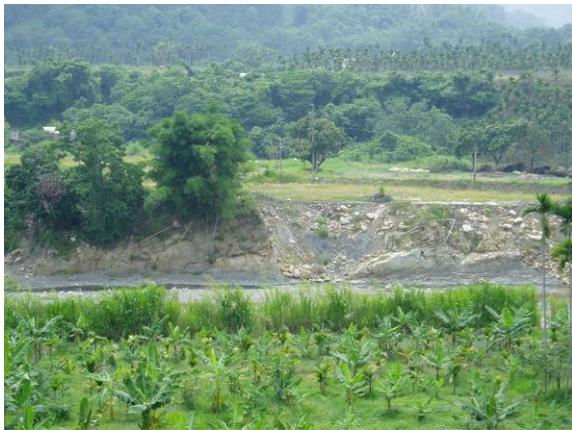
座標：237391, 2663122

無護岸之保護，有側向沖蝕之虞

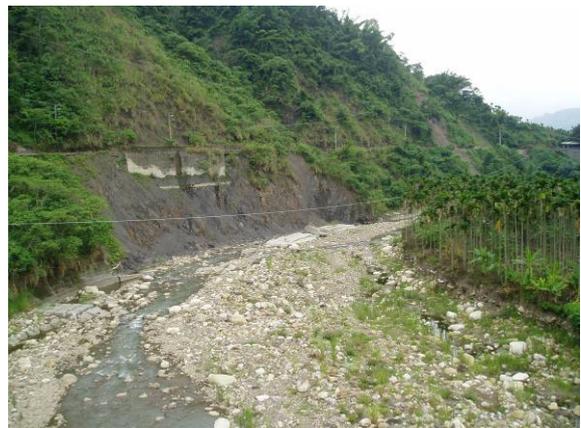
座標：238140, 2666138 (長雙橋)

行水區有作物之種植，恐有影響通水斷面之虞，需了解土地使用狀況

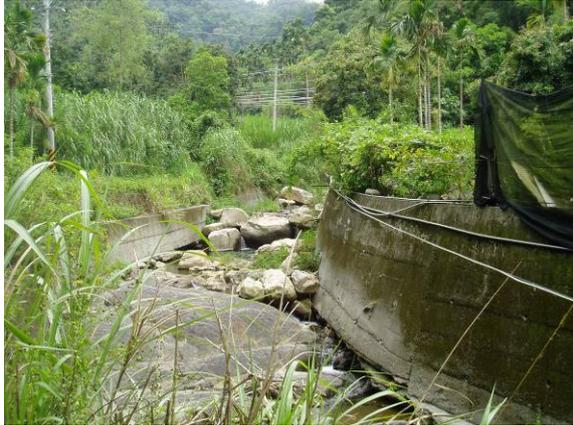
座標：238455, 2666658 (下坪橋)

河床狀況良好，唯既有構造物基腳部份裸露

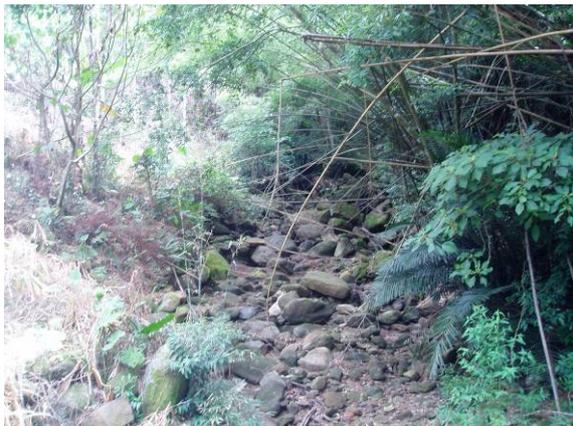
座標：235074, 2664269

河道林木倒塌，易影響通水斷面

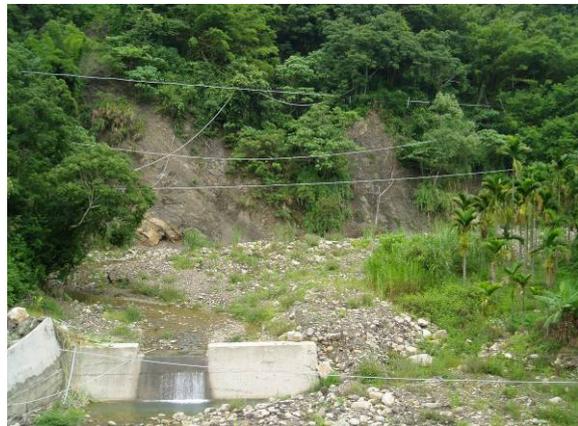
座標：237865, 2664517(金子坑 2)

土石堆積，抬升溪床，易造成溪水漫流

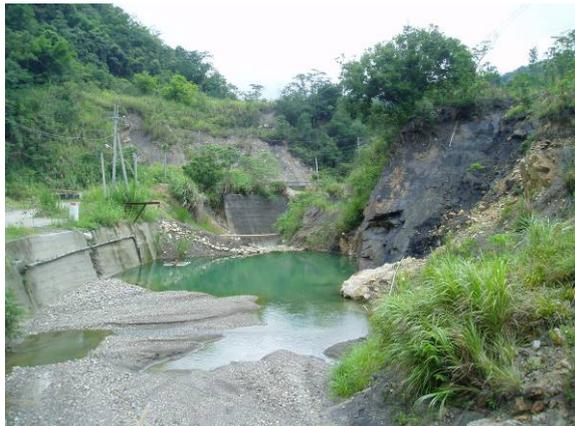
照片 7 座標：238616, 2664390 (金子坑-3)

近岸崩塌，溪床土砂淤積

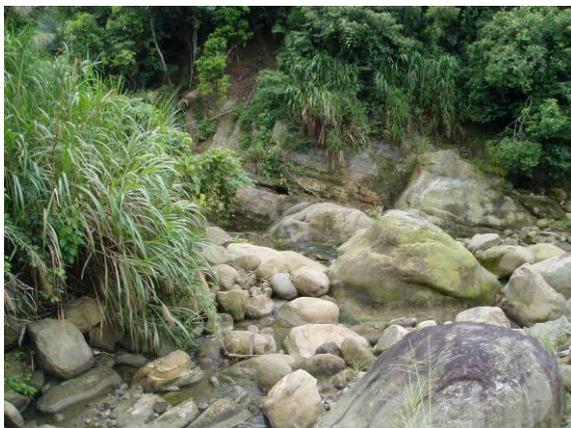
照片 11

會流口處土石堆積，易影響通水斷面

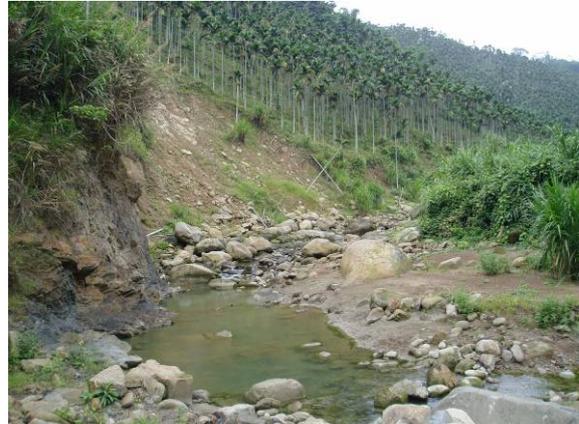
照片 12

近岸崩坦，造成農地流失

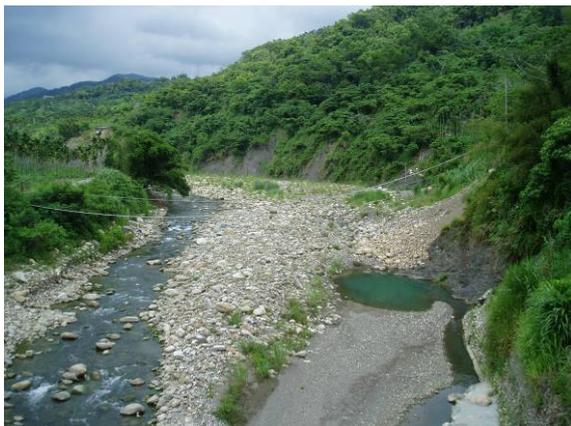
照片 13

狀況良好，持續觀察

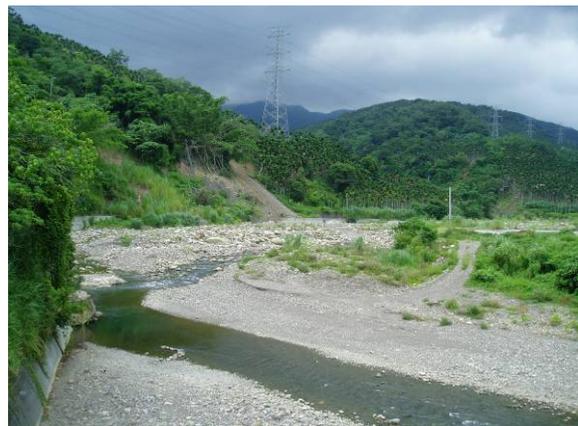
照片 14 座標

既有構造物狀況良好，持續觀察

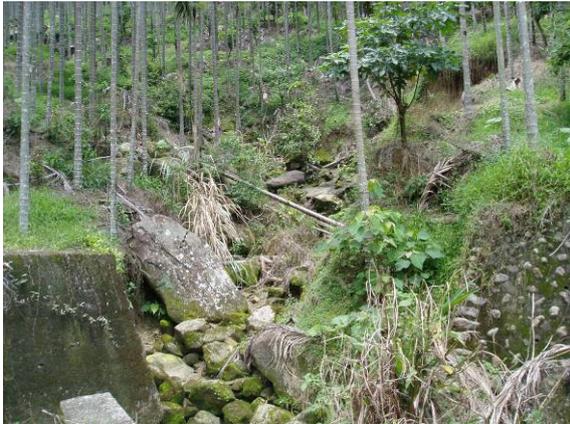
照片 13

溪床土石堆積，影響通水斷面

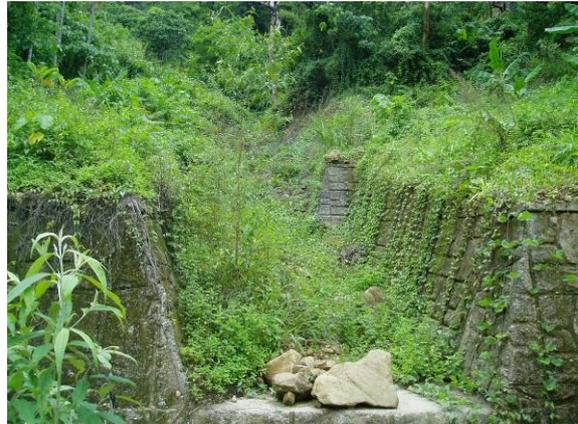
照片 14

既有構造物狀況良好，持續觀察

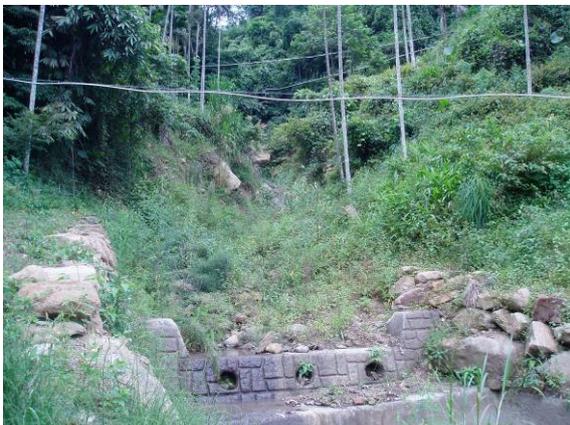
照片 15

既有構造物狀況良好，持續觀察

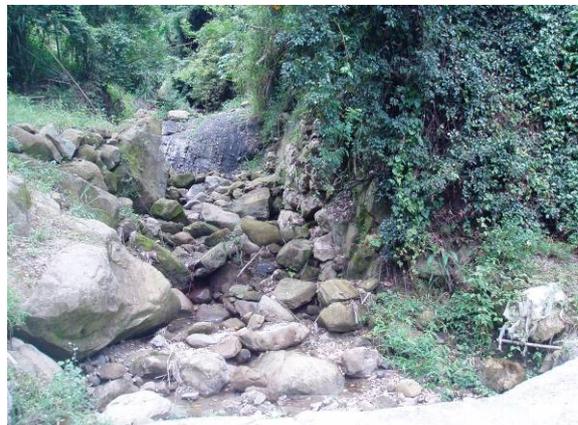
照片 16

狀況良好，持續觀察

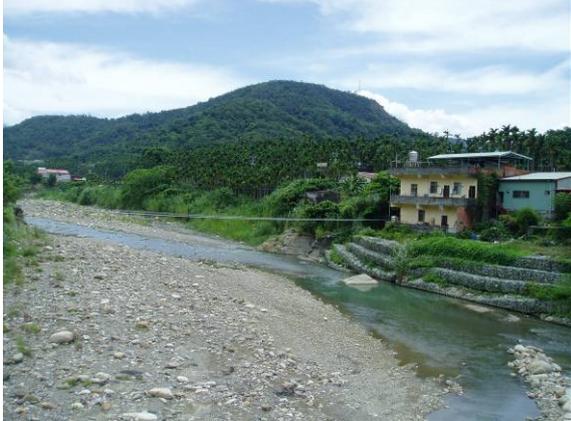
照片 1 座標：235194, 2660603 (大旗橋)

舊有石籠護岸局部沉陷，危急上方民宅

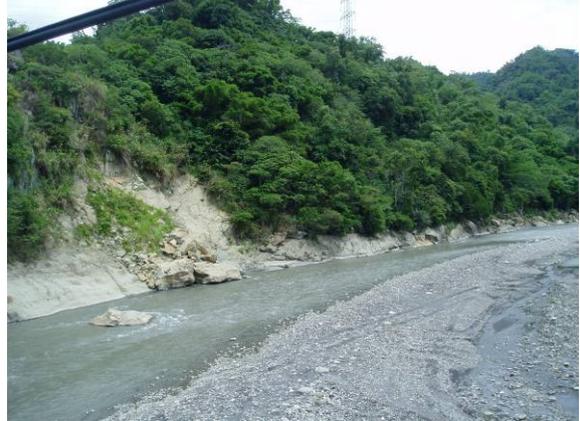
照片 2 座標：234436, 2660225 (仙洞橋)

零星之近岸崩塌，尚未達致災之程度，需持續觀察

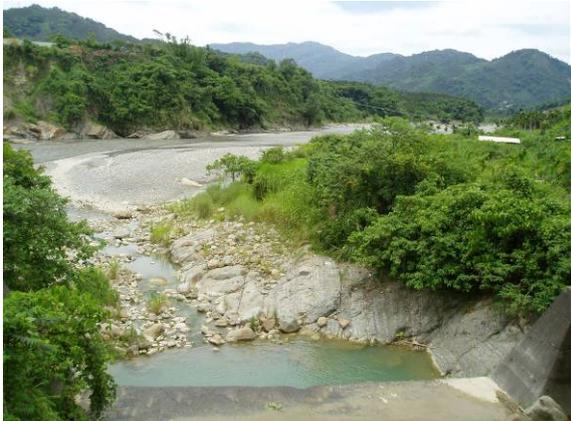
照片 3 座標：234216, 2660232 (仙峯橋)

猴洞坑與北港溪會流口，狀況良好，持續觀察

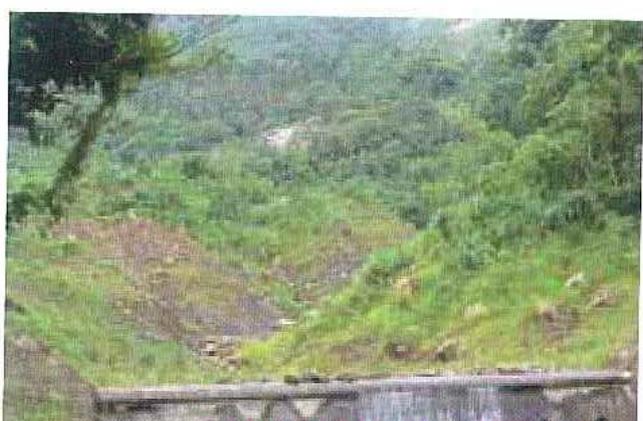
照片 4 座標：233219, 2660979 (鹿埡)

上游崩塌明顯，土石淤積於河床，影響通水斷面

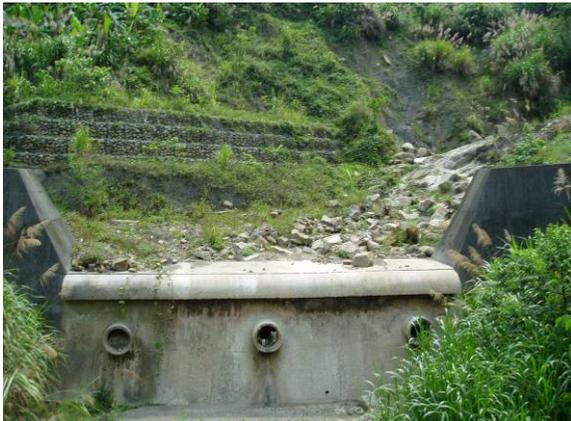
照片 5 座標：233712, 2660553 (畚箕湖橋)

既有構造物狀況良好，持續觀察

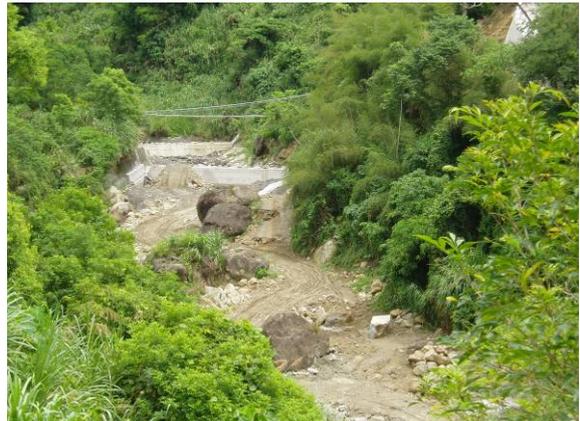
照片 6 座標：233690, 2660774

既有構造物狀況良好，持續觀察

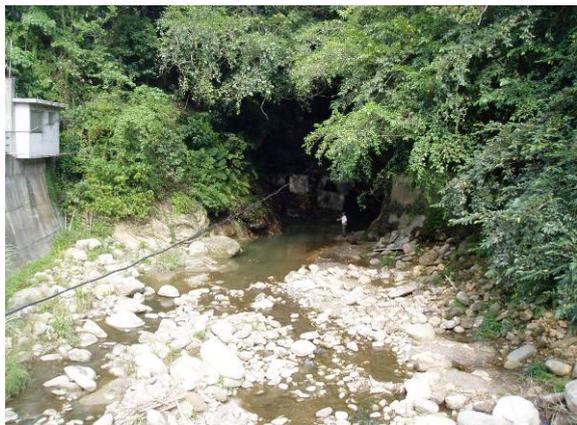
照片 1

現況良好，持續觀察

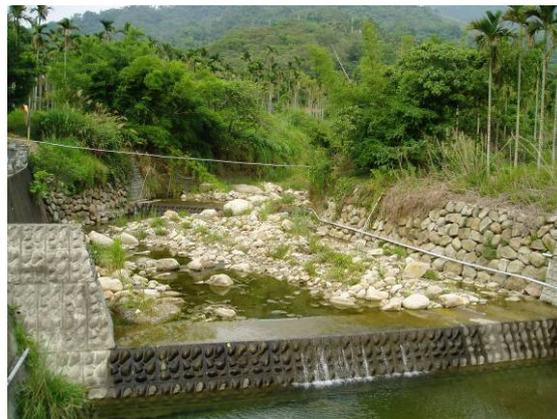
照片 2

舊有構造物現況良好，持續觀察

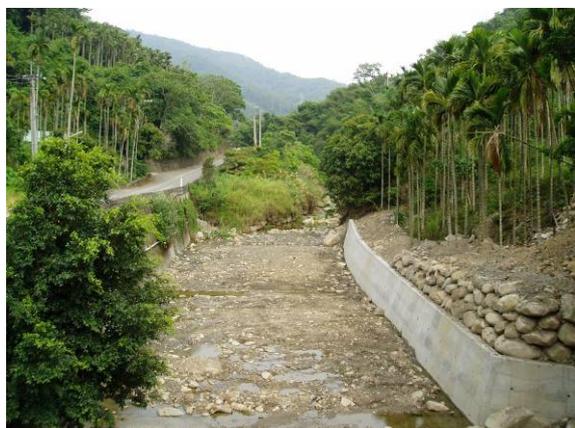
照片 3

舊有構造物現況良好，持續觀察

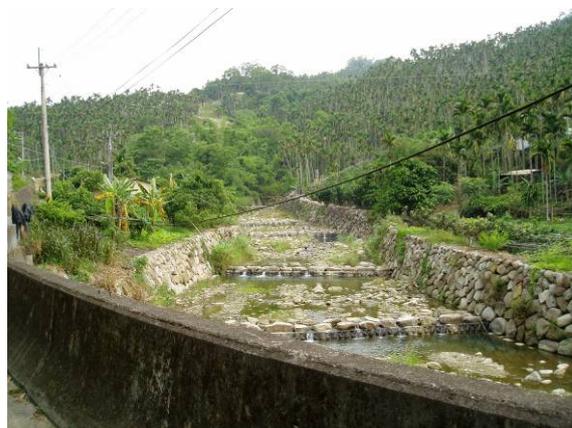
照片 4

舊有構造物現況良好，持續觀察

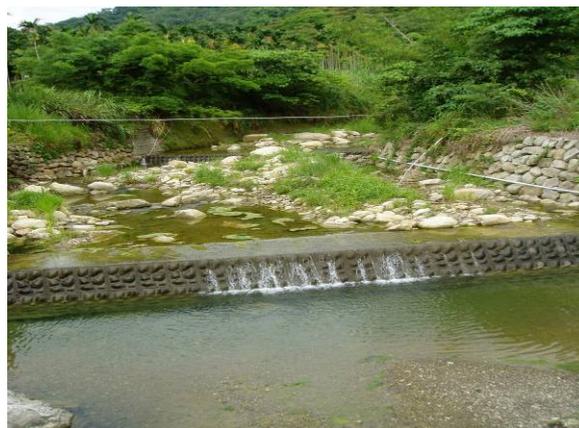
照片 5

舊有構造物現況良好，持續觀察

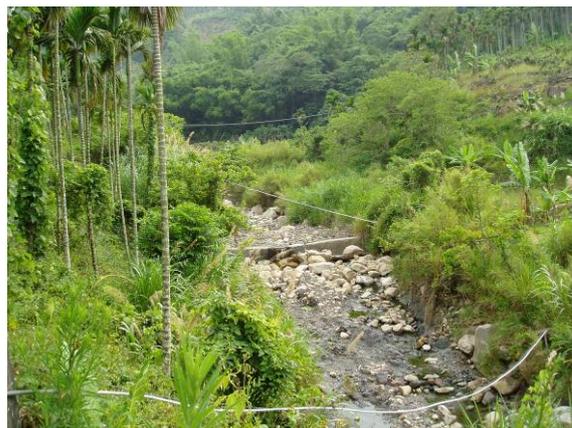
照片 6

石門集水面積約 702 公頃，出露地質為中上游乾溝層及四稜砂岩層，下游為石底層。全區為山坡地保育區，本集水區中下游治理規劃非常良好，現場調查發現土砂及逕流皆有效的受到治理控制。於中上游(約 2K+250)處河床未整治區有土石散佈，流心不穩之情形。而約於 2K+500 過路橋樑之下游護岸，其基腳略有裸露之情形。各調查點位詳見圖 2.31，現況詳照片說明。

河道土石堆積，流心不穩

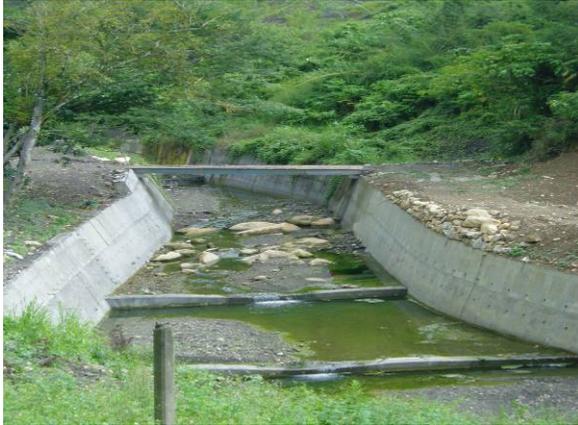
照片 7 座標：235430, 2657919 (路旁)

舊有構造物現況良好，持續觀察

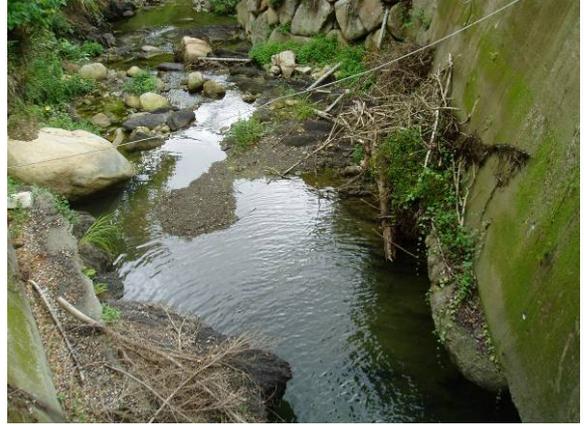
照片 8 座標：235432, 2657828 (無名橋)

舊有構造物基腳裸露，持續觀察

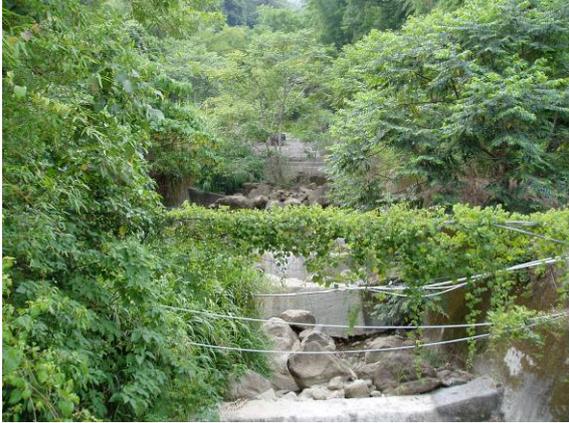
照片 1 座標：231777, 2658451 (東興橋)

橫向固床工基礎裸露

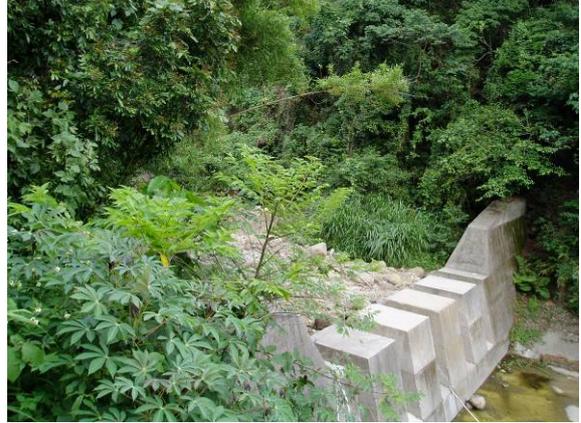
照片 2 座標：232286, 2658960 (5)

既有構造物現況良好，持續觀察

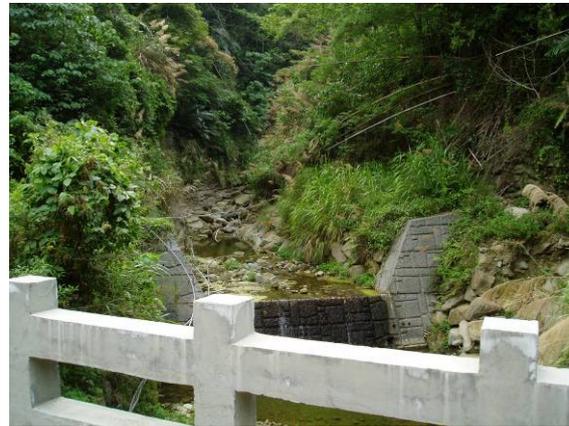
照片 3 座標：232388, 2659115

既有構造物現況良好，持續觀察

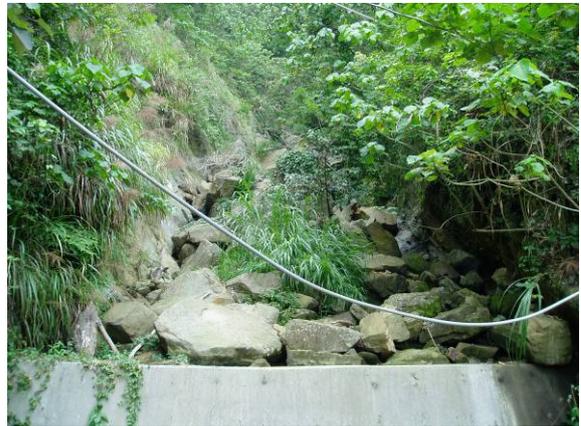
照片 4 座標：232490, 2659447

既有構造物現況良好，持續觀察
