摘要與建議

本計畫位屬南投縣國姓鄉範圍，計畫區內包含烏溪流域中北港溪次集水區之阿冷坑、五棚坑、北港溪、水長流溪、猴洞坑、石門等六個子集水區及烏溪主流之仙洞指坑、柑子林等二個子集水區，共計八個子集水區，各集水區之畫分經參考水保局圖資及本案之委託技術服務計畫說明書而得，總面積約達 9,623 公頃，其中仙洞指坑、石門、五棚坑、柑子林、阿冷坑及猴洞坑均為一完整之子集水分區；惟因水長流溪之上游集水區包含台中縣新社鄉及和平鄉境內，而北港溪之上游集水區含蓋南投縣仁愛鄉境內，此二條溪流之上游集水區範圍與本計劃委託之範圍有所出入，故本計畫參酌合約內容及委員意見，將水長流溪及北港溪之集水區調查範圍修正至南投縣國姓鄉界，總執行面積約達 12,680 公頃。

有鑑於集水區之問題仍然嚴重，農委會水土保持局南投分局(以下稱貴分局)所乃經過公開招標委託山河工程顧問公司(以下稱本公司)，本計畫進行整體性的調查規劃，期以充分的災害現況分析及完整的土砂災害防範機制，研訂出具體可行的治理模式，以達到防災之整體治理成效。而土石流之防治，應分土石流之發生段、輸送段、淤積段之災害特性予以治理方能畢其功於一役，由於本溪流沿岸分佈有住戶、農田、公共設施及道路系統，為期盼能由集水區之災害現場調查，瞭解區域環境特性，以期提供永久性之治理規劃構想。

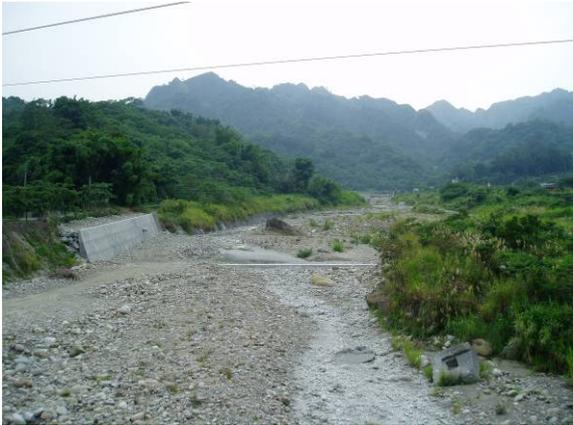
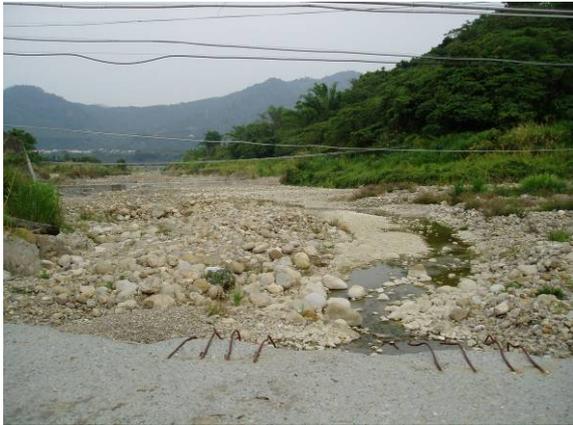
仙洞指溪流現況調查照片(主流及野溪)	
照片 1 座標：230658, 2658253 (乾溝一鄰)	照片 2 座標：229844, 2658431

河道土石淤積	原有過水路面毀損，建議施作橋樑

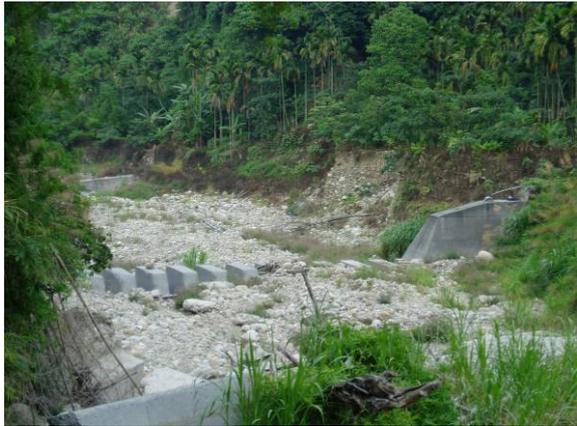
照片 3

既有壩體部分毀損，需補強

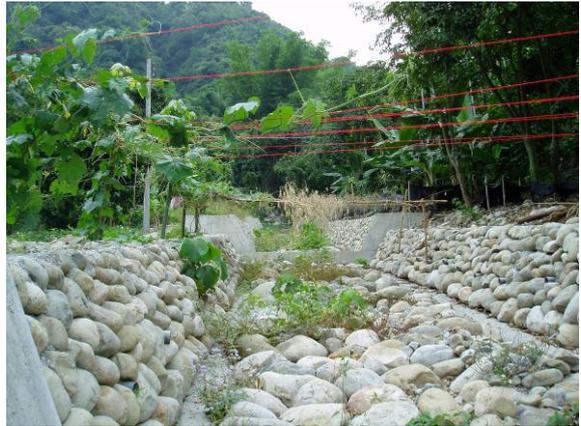
照片 4

既有構造物狀況良好，持續觀察

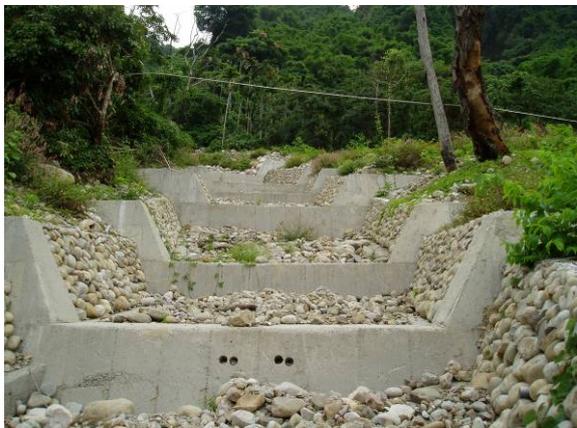
照片 5

既有構造物狀況良好，持續觀察

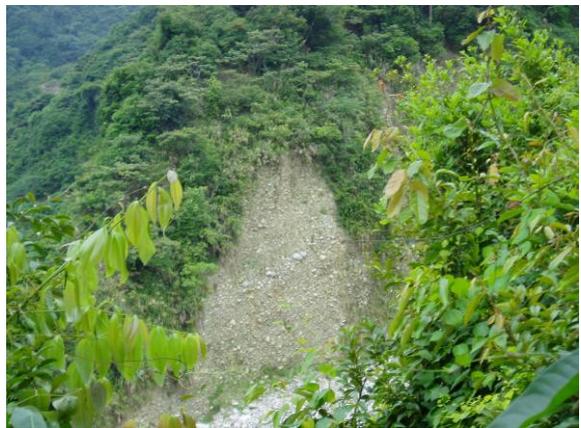
照片 6

近岸崩塌，為河道土石之來源

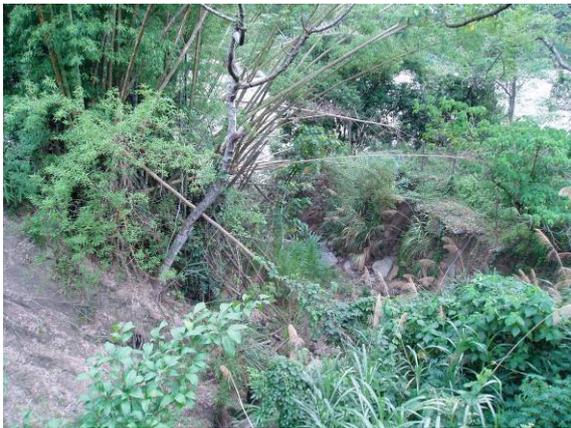
照片 7

坑溝現況，需控制流心及流路，以免蝕溝擴大

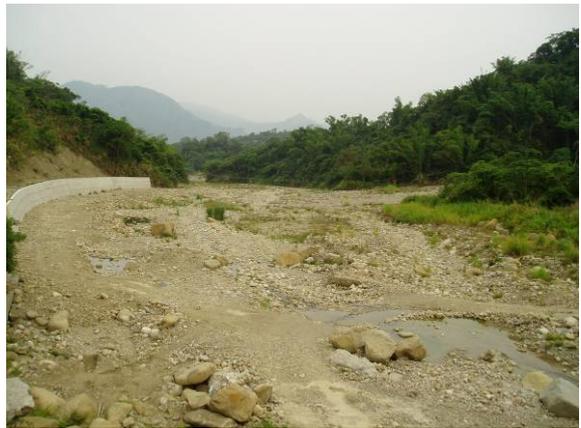
照片 8

土砂淤積，河床提升

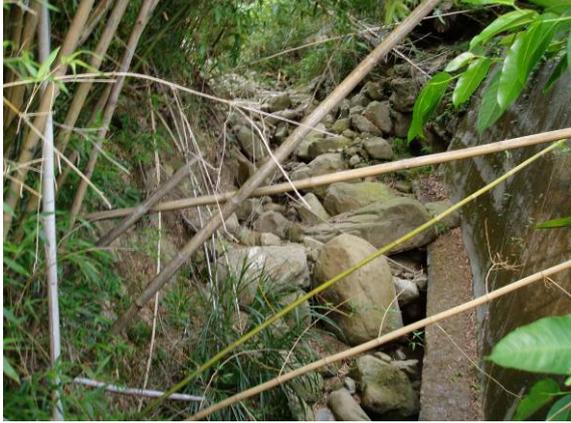
照片 9

雜木倒塌，溪岸土石崩落，易影響通水斷面

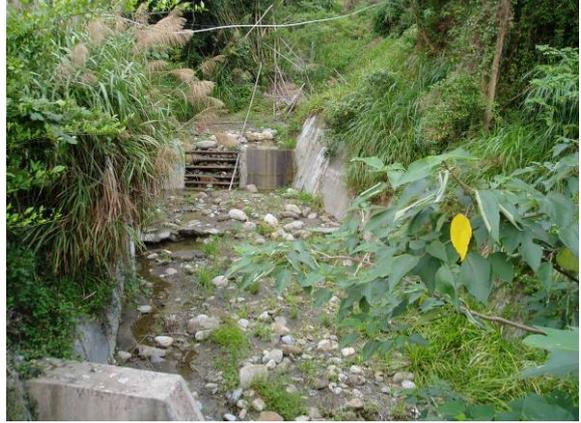
照片 10

既有構造物狀況良好，持續觀察

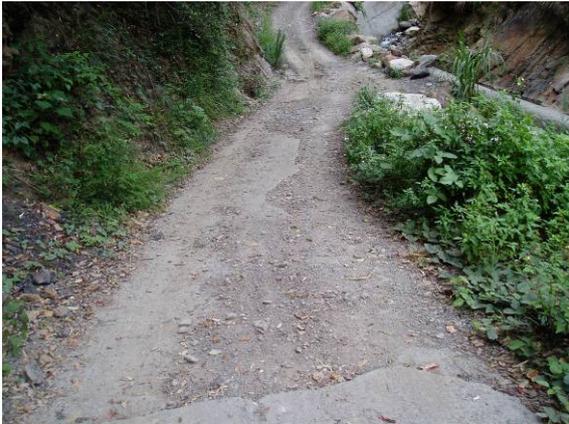
照片 1 座標：242660,2665425 (阿冷坑)

3. 排水系統不良：道路排水系統不良所造成之問題，為與工程設計、施工相關性較高之一項因素。由於道路無排水溝及橫向截水溝，地表逕流無安全之排放之處，造成遇雨時道路成水水路，嚴重破壞路面，如道路水土保持調查照片 1 所示。

道路排水不良，易造成路面毀損

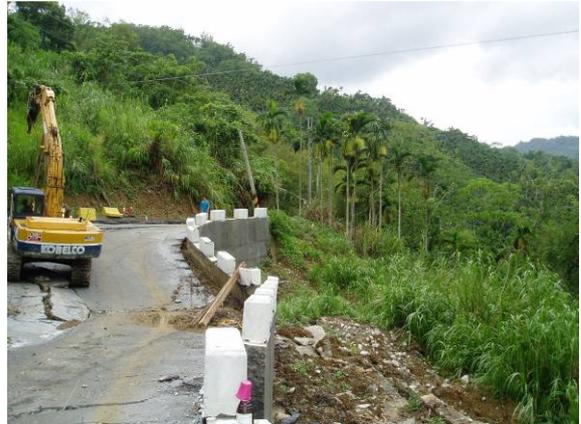
照片 2 座標：235707,2663532(長安農路)

溪流凹岸沖刷，造成道路下邊坡土體不安定，影響道路安全

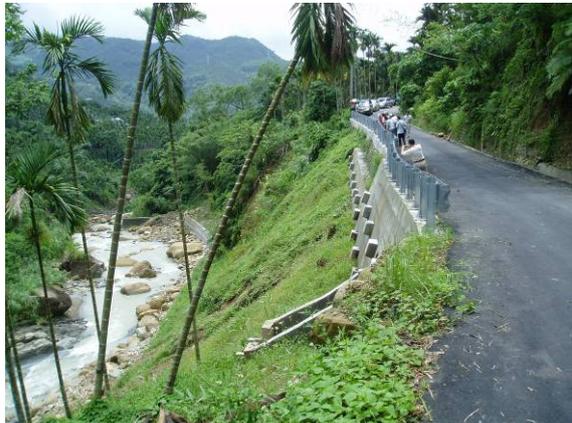
照片 3 座標：236158,2665117(三支寮)

溪流通水斷面不足，且有凹岸沖刷之情形，造成護岸基礎裸露，影響道路安全

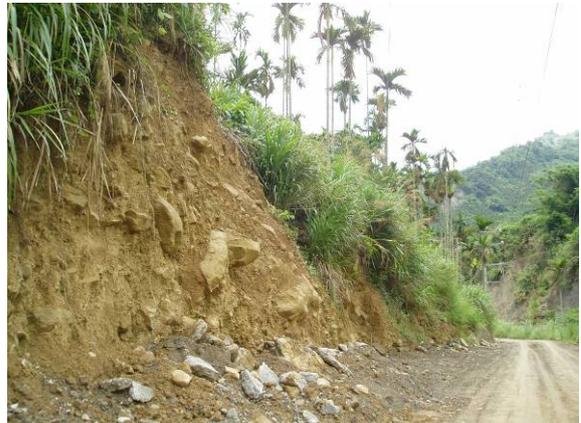
照片 4 座標：233619,2664607(水長流)

道路上邊坡土體不安定，易遇雨造成崩塌，阻斷交通要道

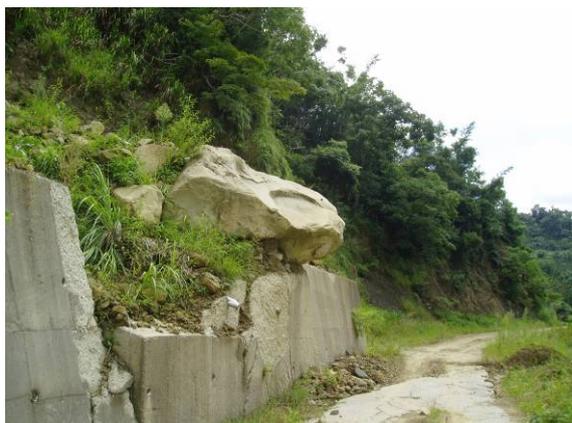
照片 5 座標：233333,2664693(水長流)

上邊坡擋土牆受土體擠壓造成變形，有倒塌之危險

1. 上邊坡之破壞：道路上邊坡受人為或自然因素影響及外營力激發(地震或豪雨作用)之下，常因土體滑動崩落而使道路阻斷，其處理對策將以邊坡穩定處理手法為主，處理方式可以工程方法及植生導入之方式進行。至於上邊坡岩石墜落對道路危害之處理方式，應視邊坡崩塌機制選擇適當之處理工法，若屬小規模落石，可採防止落石發生之工法或採捕捉落石之方法處理，如道路水土保持調查照片 5 所示；若屬平面滑動或表土流失者，則應儘量避免砍斷坡腳，以適當之岩釘錨定，增加土壤及岩層之摩擦力，並加強坡頂截水及坡面排水，以減少邊坡滑動之驅動力，如道路水土保持調查照片 6 所示。
2. 下邊之破壞：道路下邊坡崩塌對道路之破壞，主要為造成路基流失，如道路水土保持調查照片 2 所示。因此除了上述之處理對策以外，治標方式可包括加深路基基礎甚至採用深基礎，治

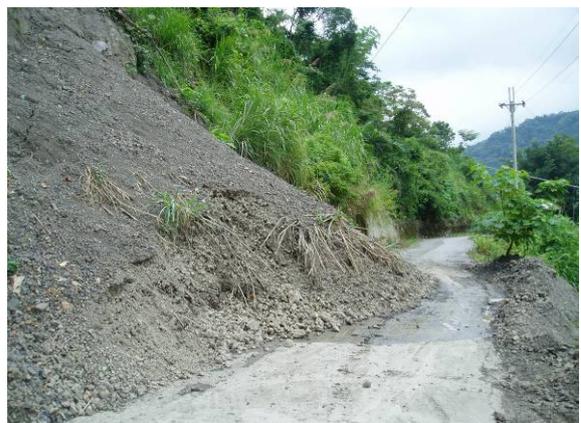
照片 6 座標：238028,2665849(水長流)

道路上邊坡土體不安定，易遇雨造成崩塌，阻斷交通要道

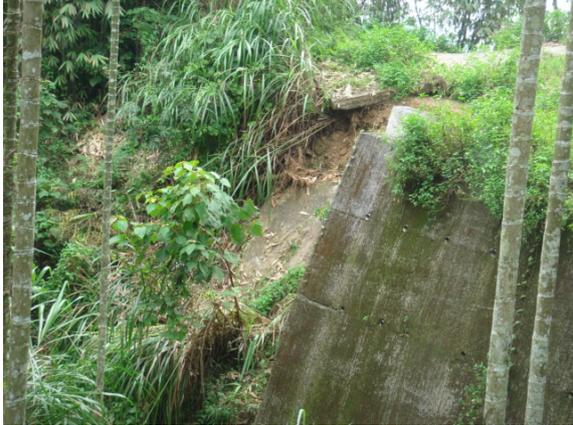
照片 1 座標：234775, 2662488 (長流村十二粒道路)

原設計屬混凝土擋土牆，且位於道路轉彎處，因颱風大雨沖刷牆腳底部，造成牆身損壞。

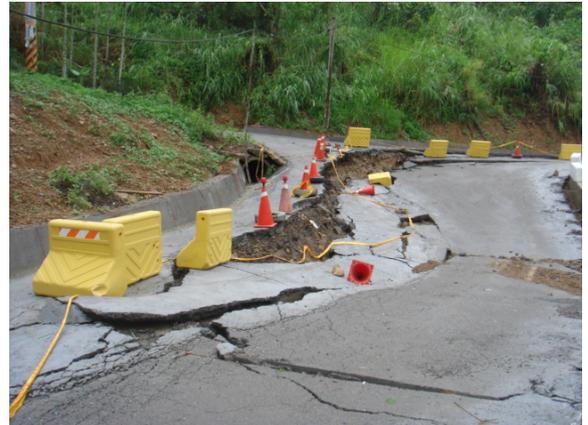
照片 4 座標：235712, 2663531 (長安道路前段)

擋土牆滑動且路基流失掏空，路基崩落，嚴重影響用路安全，須於底部施做樁工程，避免滑動持續，以防災情擴大。

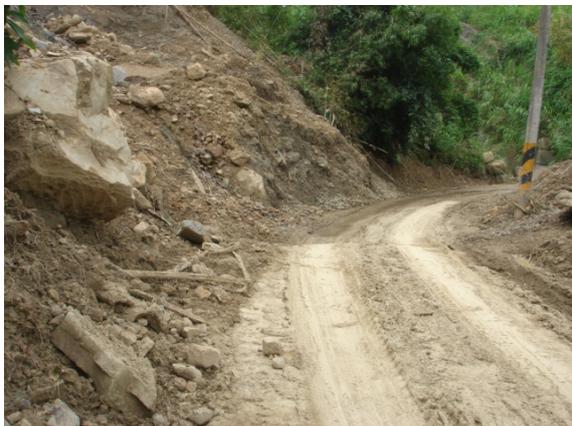
照片 5 座標：234244 2663253 (長流村長安道路後段)

原設計屬自然邊坡，位置且位於長安道路轉彎處，常因颱風大造成土石滑落阻斷交通。

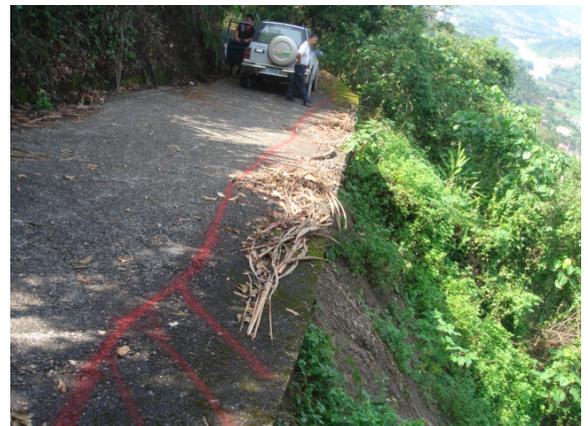
照片 6 座標：237218, 2662970

原設計屬自然邊坡，因颱風大雨沖刷路基掏空，嚴重危及交通安全。

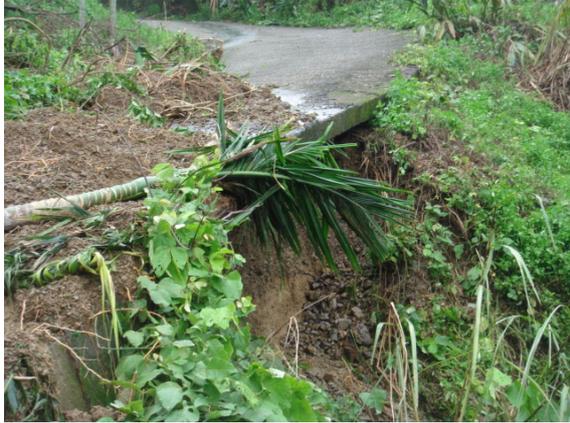
照片 7 座標：234114,2666119 (長豐村大茅坪中段道路)

原設計屬自然邊坡，因颱風大雨沖刷路基掏空，且沿線涵管阻塞，路面坡壞嚴重。

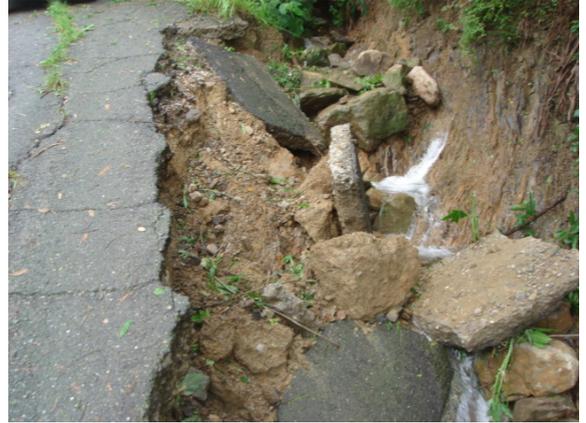
照片 8 座標：265632,2666855 (長豐村中坑前段道路)

原設計屬自然邊坡，因颱風大雨沖刷路基擋土牆流失掏空，目前道路中斷僅能搶通通行，

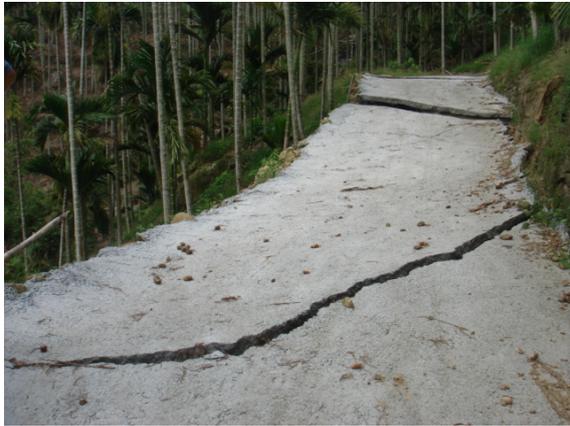
照片 9 座標：234894,2667006 (長豐村中坑農路)

原設計屬自然邊坡，因颱風大雨水流直接沖刷，道路路基下陷，危及道路安全甚鉅，實需施作。

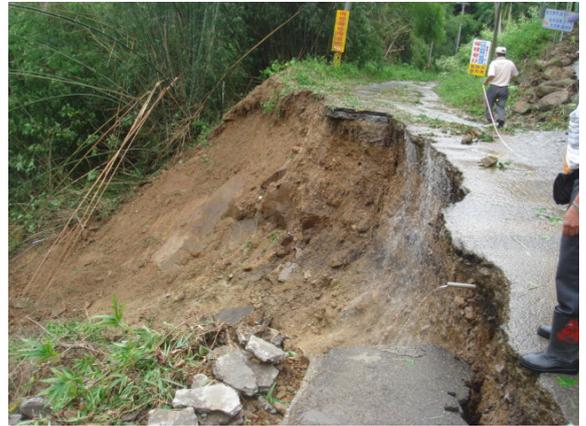
照片 10 座標：235899,2663836 (長豐村東一巷道路)

原設計屬自然邊坡，位置且位於長安道路轉彎處，常因颱風大造成土石滑落阻斷交通。

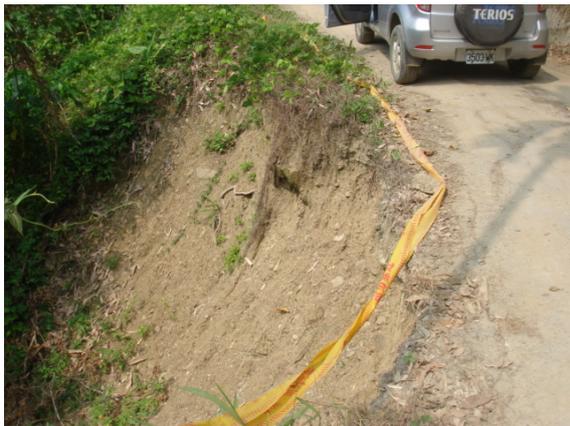
照片 11 座標：236117,2667707 (東坑中後段道路)

原設計屬自然邊坡，因颱風大雨沖刷路基整體流失，目前僅能搶通，勉強通行，

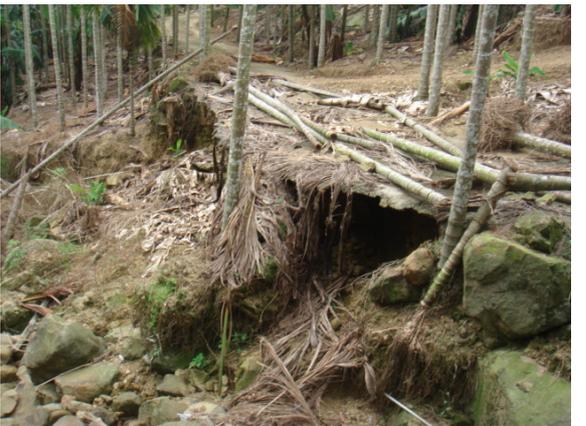
照片 12 座標：236146,2667280 (長豐村東坑六鄰農路)

原設計屬自然邊坡，因颱風大雨沖刷路基整體流失，交通安全危害大，

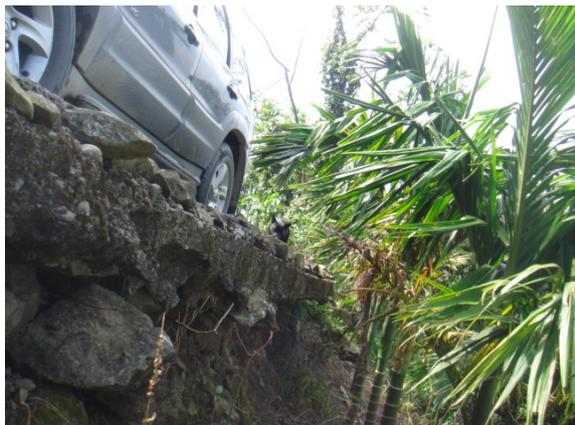
照片 13 座標：236064,2667724 (長豐村東坑農路)

原設計屬自然邊坡，位置且位於長安道路轉彎處，常因颱風大造成土石滑落阻斷交通。

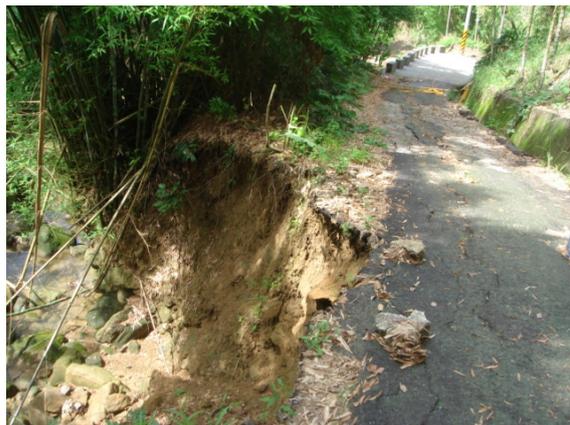
照片 14 座標：233872,2664799 (長豐村東坪道路)

原設計屬自然邊坡，因颱風大雨沖刷路基整體流失，車輛通行不易，危害交通安全甚鉅。

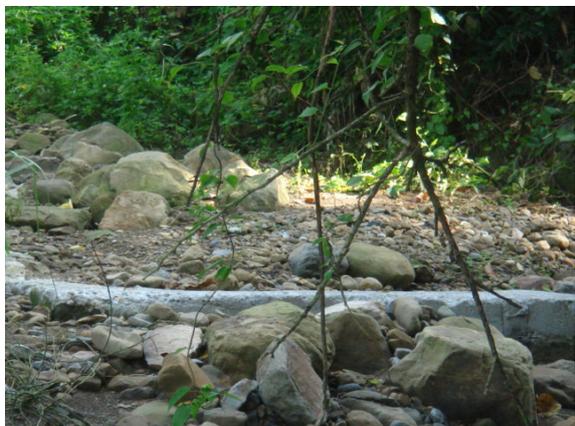
照片 15 座標：236273,2665952 (長豐村豐東農路)

原設計屬自然邊坡，位置且位於長安道路轉彎處，常因颱風大造成土石滑落阻斷交通。

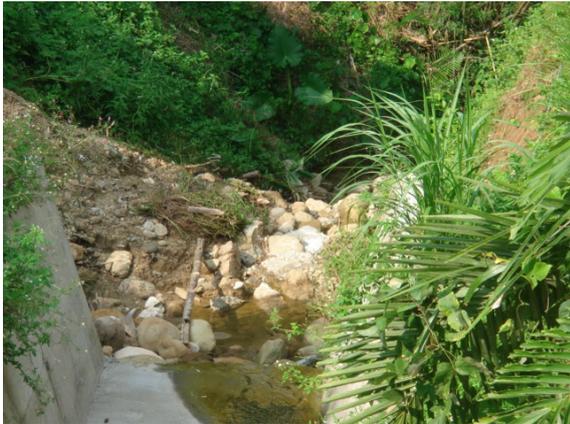
照片 1 座標：235874,2663340 (長流村八鄰野溪護岸)

原設計屬砌石護岸，因颱風大雨沖刷護岸損壞，嚴重危及邊坡安全。

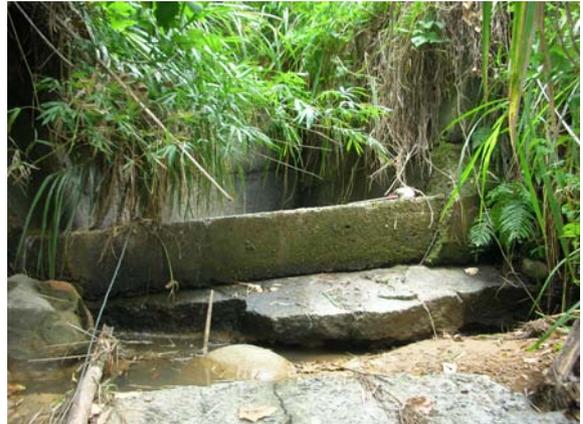
照片 2 座標：236092,2663800 (長豐村二鄰野溪護岸)

原設計屬混凝土護岸，因颱風大雨水流直接沖刷，護岸毀損，實需施作。

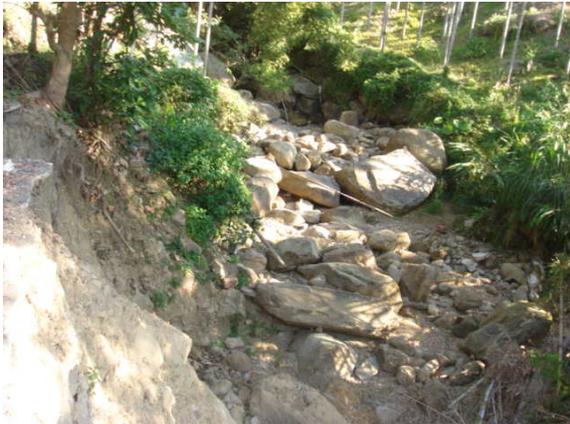
照片 3 座標：235164,2664430 (長豐村八鄰野溪護岸)

原設計屬砌石護岸，因颱風大雨水流直接沖刷，護岸毀損併直接危及上方民宅與下方十八份道路，實需施作。

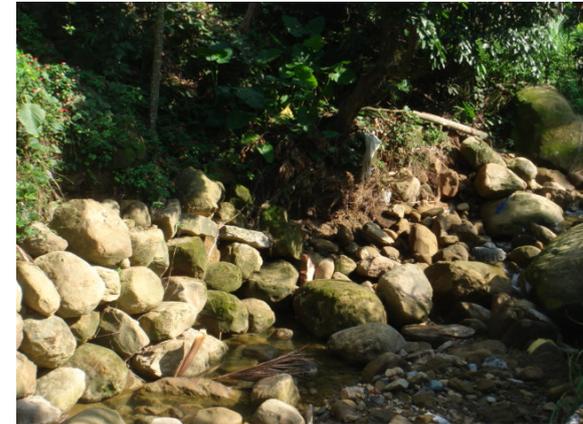
照片 4 座標：236132,2665727 (長豐村三鄰野溪護岸)

原設計屬砌石護岸，因颱風大雨水流直接沖刷，護岸毀損併直接危及上方民宅與下方十八份道路，實需施作。

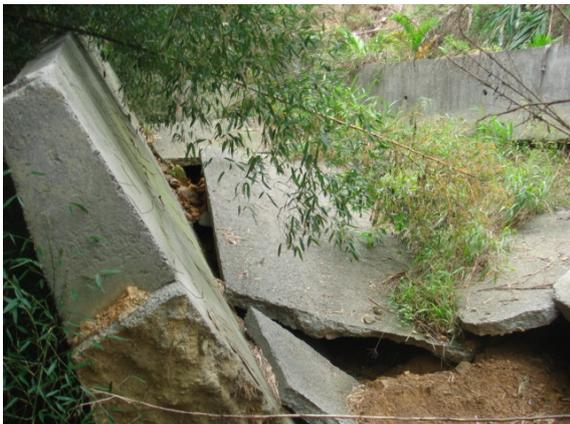
照片 5 座標：235394,2665939 (長豐村四鄰野溪護岸)

原設計屬混凝土護岸，因颱風大雨水流直接沖刷，護岸毀損，直接危及上方道路進出，實需施作。

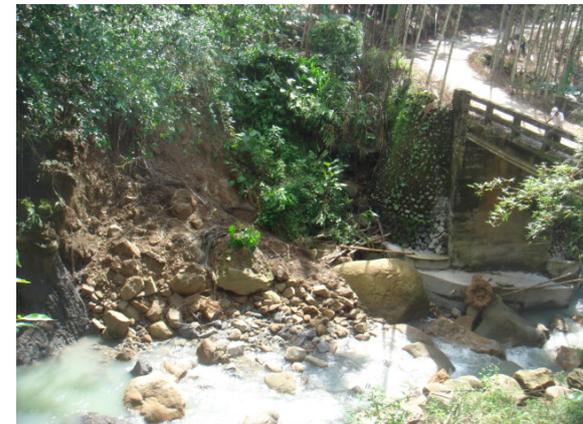
照片 6 座標：236042,666382 (長豐村永順橋上游護岸)

原設計屬混凝土護岸，因颱風大雨水流直接沖刷，護岸毀損，直接危及上方道路進出，實需施作。

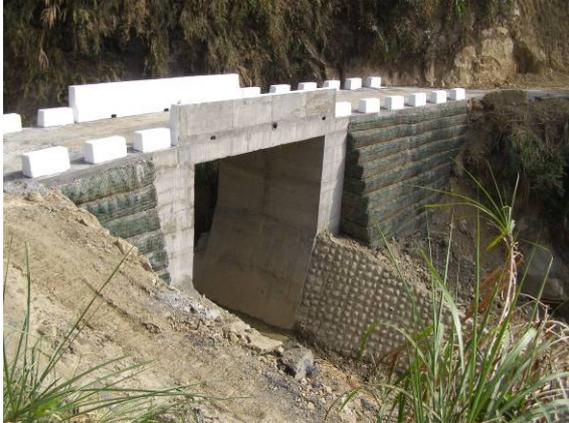
照片 1

座標：231069,2661186 (仙洞指坑)

工程編號：97S-WF-3-M03-0.13

構造物名稱：橋樑改善

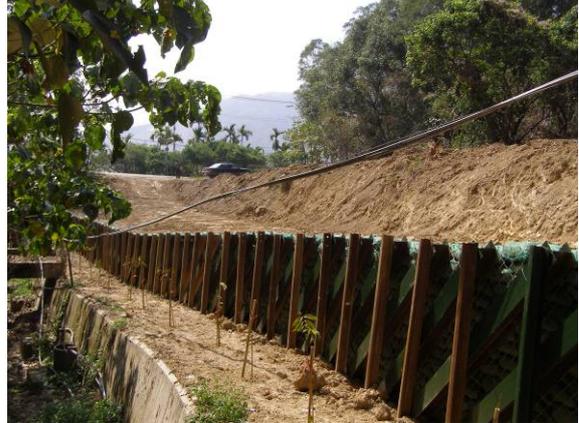
照片 2

座標：236893,2662124(水長流)

工程編號：97S-WF-3-M04-005

構造物名稱：型鋼排樁，緩衝綠帶一式

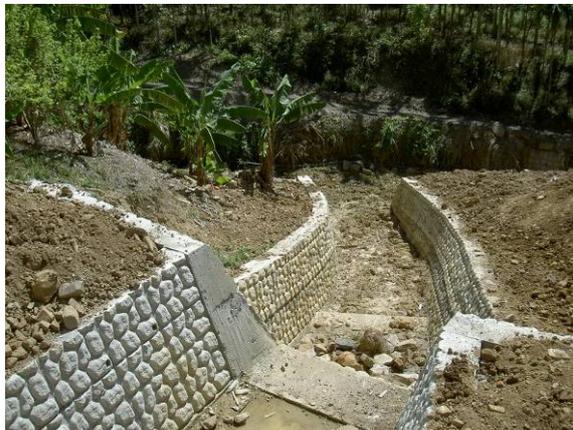
照片 3

座標：239761,2662124(水長流)

工程編號：97S-WF-3-M04-005

構造物名稱：護岸

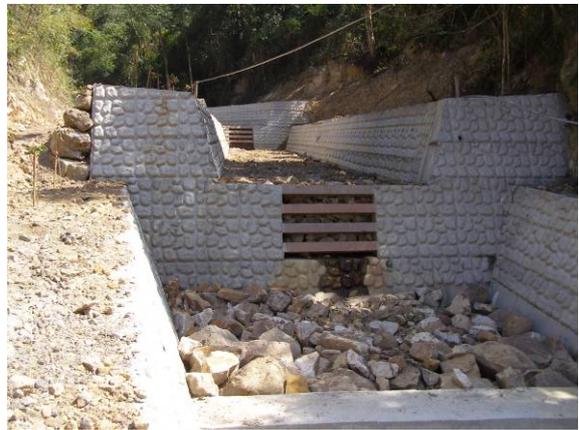
照片 4

座標：239679,2666852(水長流)

工程編號：97S-WF-3-M04-005

構造物名稱：跌水、護岸

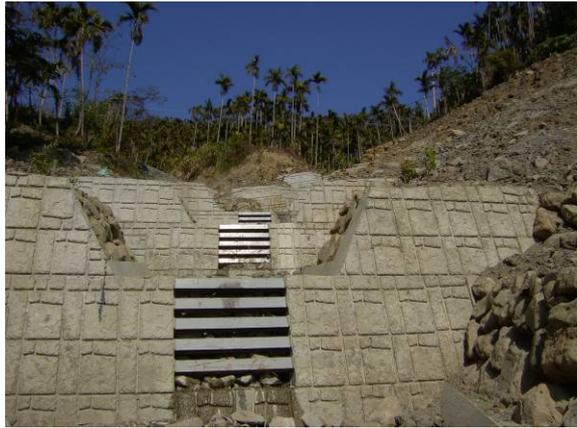
照片 5

座標：235233, 2667362(水長流)

工程編號：97S-WF-3-M04-001

構造物名稱：跌水、砌石護岸

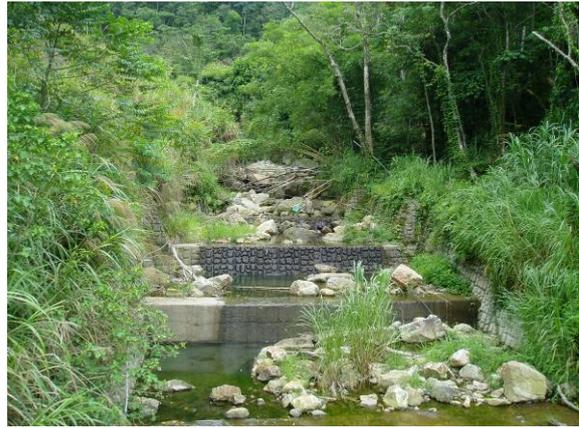
照片 6

座標：238965, 2666458(水長流)

工程編號：92S-WS29-001

構造物名稱：固床工、護岸
