## 第三章 集水區現況調查與分析

### 3.1 崩塌裸露地調查與分析

#### 3.1.1 崩塌裸露地調查

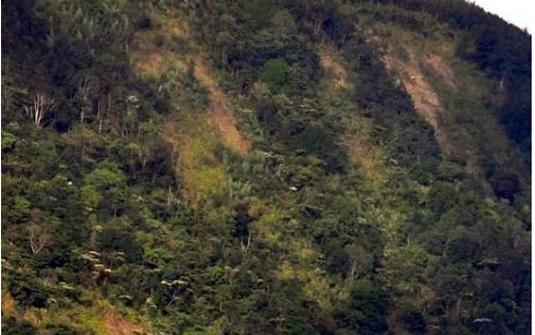
3	南投縣 1551	仁愛鄉	互助村	埔里盆地	0.262	248911	2657370	D	集水區邊坡崩塌，崩塌面積約為 2620 m <sup>2</sup> ，已有植生復育入侵之情形。

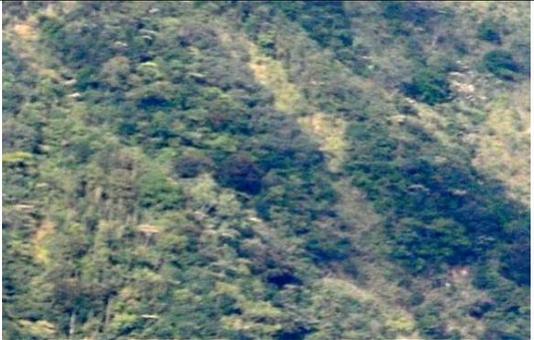
項次	崩場地編號	鄉鎮	村里	排水系統	面積 (ha)	X	Y	危險等級	現況說明	現況照片
4	南投縣 1553	仁愛鄉	互助村	埔里盆地	0.129	248261	2657350	D	與南投縣 2235 屬同一塊集水區邊坡崩場地，崩塌面積約為 $1290 m^2$ ，已有植生復育之情形。

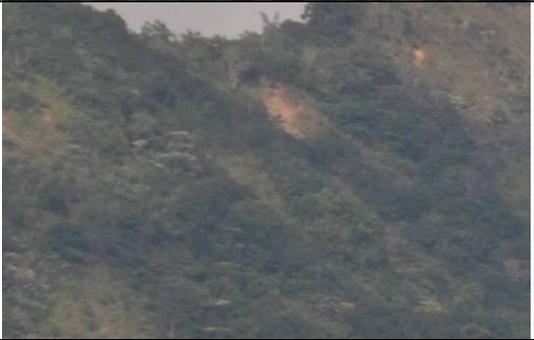
5	南投縣 1554	仁愛鄉	互助村	埔里盆地	0.124	248491	2657410	D	與南投縣 2238 屬同一塊集水區邊坡崩塌，崩塌面積約為 $1240 m^2$ ，自然復育情形良好。

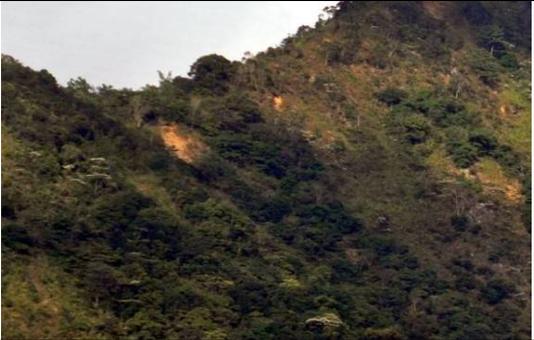
6	南投縣 1555	仁愛鄉	互助村	埔里盆地	0.328	248590	2657430	D	與南投縣 2239 屬同一塊集水區邊坡崩塌，崩塌面積約為 $3280 m^2$ ，有植生復育情形。

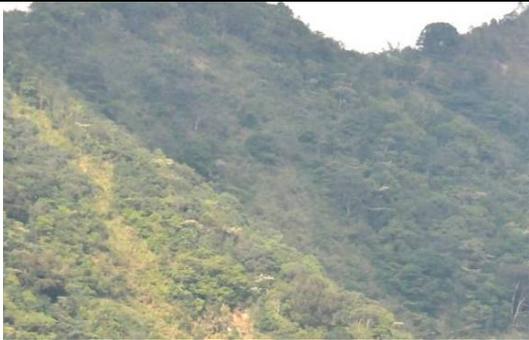
項次	崩塌地編號	鄉鎮	村里	排水系統	面積 (ha)	X	Y	危險等級	現況說明	現況照片
7	南投縣 1556	仁愛鄉	互助村	埔里盆地	0.776	248375	2657400	C	與南投縣 2236 屬同一塊集水區邊坡崩塌，崩塌面積約為 $7760\text{m}^2$ ，自然復育情況良好。

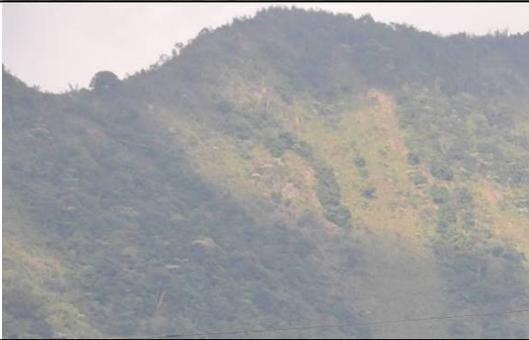
8	南投縣 1557	仁愛鄉	互助村	埔里盆地	1.186	248675	2657310	C	集水區邊坡崩塌地，崩塌面積約為 $11860\text{m}^2$ ，有自然植生復育之情形。

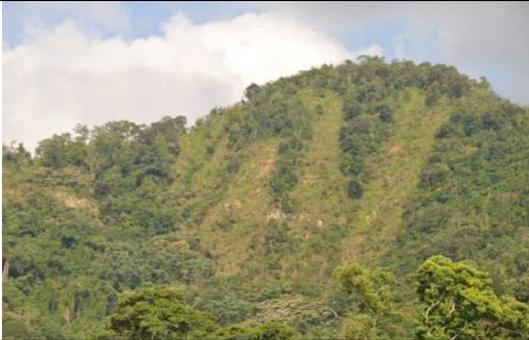
9	南投縣 2212	埔里鎮	福興里	埔里盆地	1.16	247575	2655860	C	集水區邊坡崩塌地，崩塌面積約為 $11600\text{m}^2$ ，已有自然植生復育之情形。

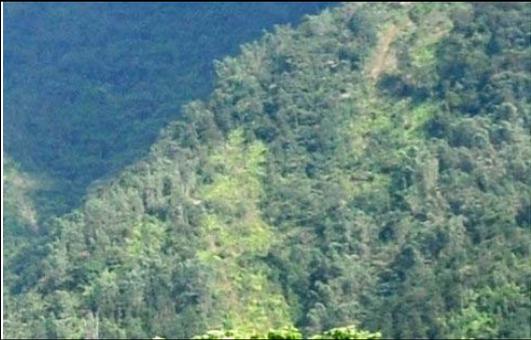
項次	崩場地編號	鄉鎮	村里	排水系統	面積 (ha)	X	Y	危險等級	現況說明	現況照片
10	南投縣 2217	埔里鎮	福興里	埔里盆地	0.275	248065	2656210	C	崩塌面積約為 2750 $m^2$ ，目前已有自然植生復育。

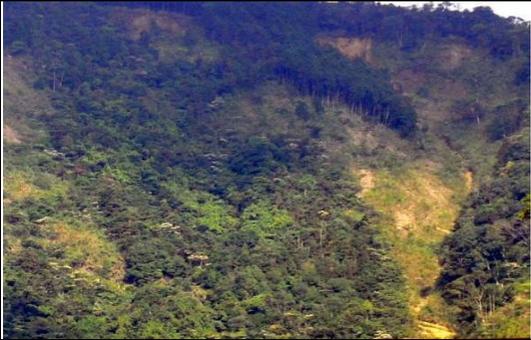
11	南投縣 2222	埔里鎮	福興里	埔里盆地	2.972	249545	2656750	C	崩塌面積約為 29720 $m^2$ ，有自然復育情形，可見少部分裸露地。

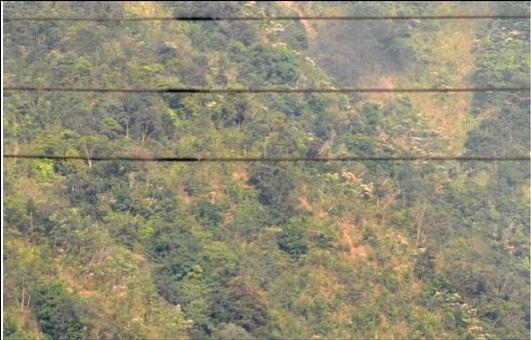
12	南投縣 2226	埔里鎮	福興里	埔里盆地	2.126	248750	2656815	C	崩塌面積約為 21260 $m^2$ ，目前有自然復育情形。

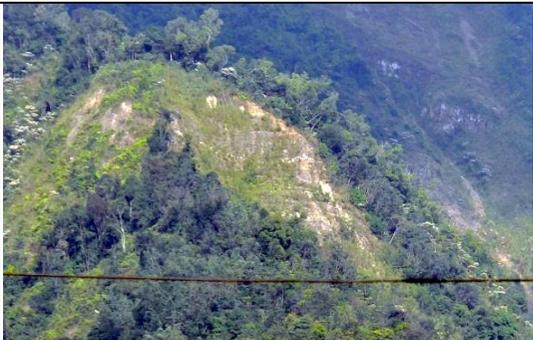
項次	崩場地編號	鄉鎮	村里	排水系統	面積 (ha)	X	Y	危險等級	現況說明	現況照片
13	南投縣 2227	埔里鎮	福興里	埔里盆地	2.764	248925	2656875	C	崩塌面積約為 27640 $m^2$ ，有自然復育之情形，可見少部份裸露。

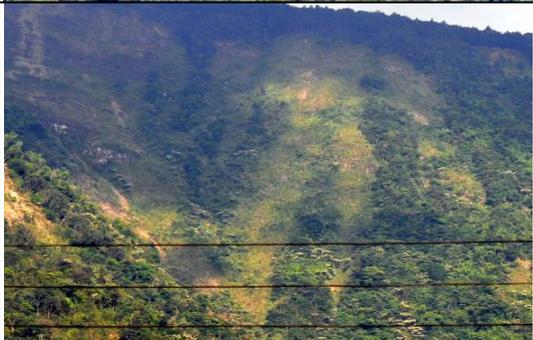
14	南投縣 2229	埔里鎮	福興里	埔里盆地	6.221	249481	2656980	C	集水區邊坡崩塌，崩塌面積約為 62210 $m^2$ ，已有植生復育之情形。

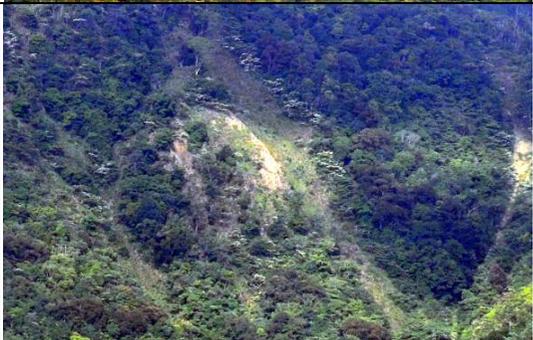
15	南投縣 2230	埔里鎮	福興里	埔里盆地	0.676	248930	2657165	D	集水區邊坡崩塌，崩塌面積約為 6760 $m^2$ ，有自然植生復育情形。

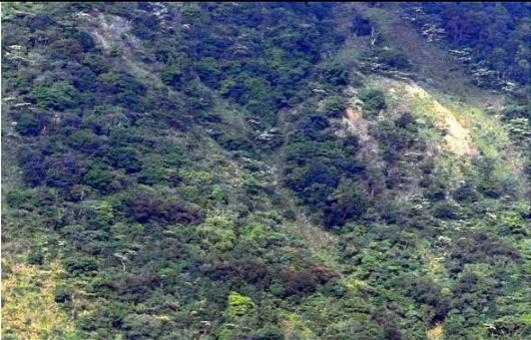
項次	崩塌地編號	鄉鎮	村里	排水系統	面積 (ha)	X	Y	危險等級	現況說明	現況照片
16	南投縣 2232	埔里鎮	福興里	埔里盆地	0.95	248815	2657205	C	崩塌面積約為 9500 $m^2$ ，集水區邊坡崩塌，已有植物復育之情形。

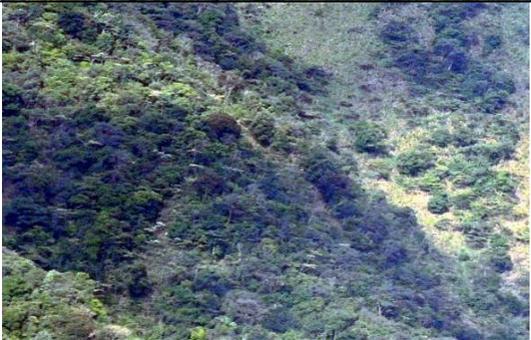
17	南投縣 2233	埔里鎮	福興里	埔里盆地	0.389	248535	2657260	D	崩塌面積約為 3890 $m^2$ ，集水區邊坡崩塌，有自然復育之情形。

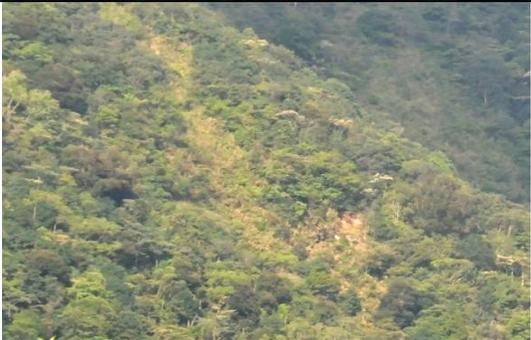
18	南投縣 2235	埔里鎮	福興里	埔里盆地	0.306	248261	2657350	D	崩塌面積約為 3060 $m^2$ ，集水區邊坡崩，有自然植生之情形。

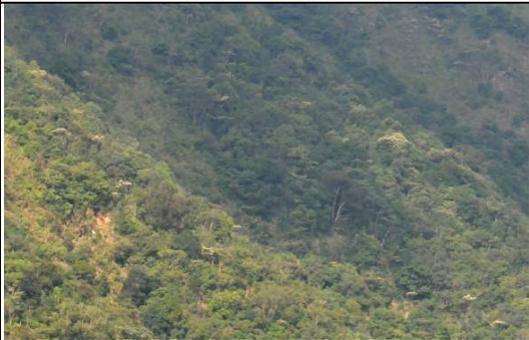
項次	崩場地編號	鄉鎮	村里	排水系統	面積 (ha)	X	Y	危險等級	現況說明	現況照片
19	南投縣 2236	埔里鎮	福興里	埔里盆地	0.484	248375	2657400	C	崩塌面積約為 4840 $m^2$ ，集水區邊坡崩塌，已有植生復育情形。

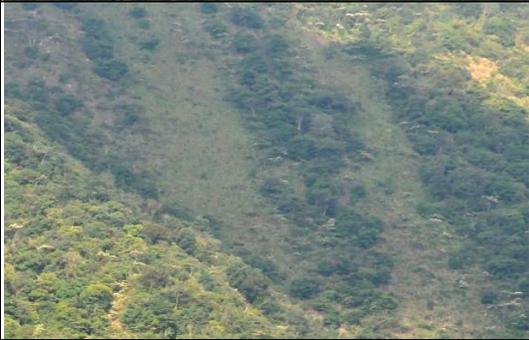
20	南投縣 2237	埔里鎮	福興里	埔里盆地	3.088	248675	2657310	C	崩塌面積約為 30880 $m^2$ ，集水區邊坡崩塌，已有自然植生復育之情形。

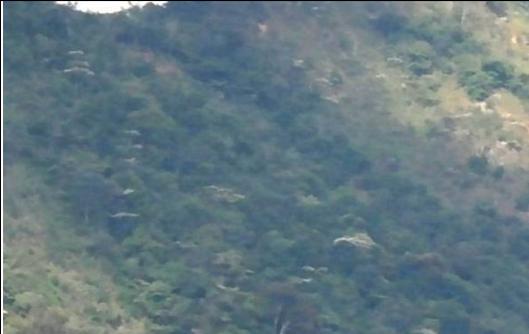
21	南投縣 2238	埔里鎮	福興里	埔里盆地	0.049	248491	2657410	D	崩塌面積約為 490 $m^2$ ，集水區邊坡崩塌，已有自然植生之情形。

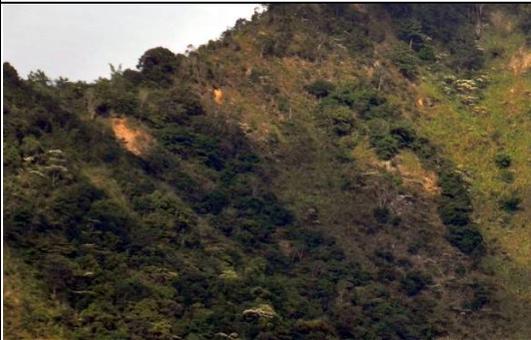
項次	崩場地編號	鄉鎮	村里	排水系統	面積 (ha)	X	Y	危險等級	現況說明	現況照片
22	南投縣 2239	埔里鎮	福興里	埔里盆地	0.061	248590	2657430	D	與南投縣 1555 屬同一塊集水區邊坡崩塌崩塌面積約為 $610 m^2$ ，已有自然復育之情形。

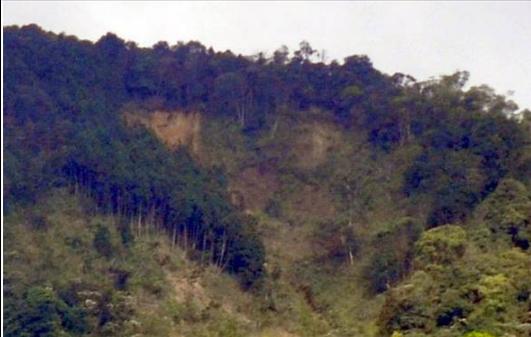
24	南投縣 2261	埔里鎮	蜈蚣里	埔里盆地	0.017	249545	2656750	C	與南投縣 2222 屬同一塊崩塌，集水區邊坡崩塌，崩塌面積約為 $170 m^2$ ，有自然復育之情形。

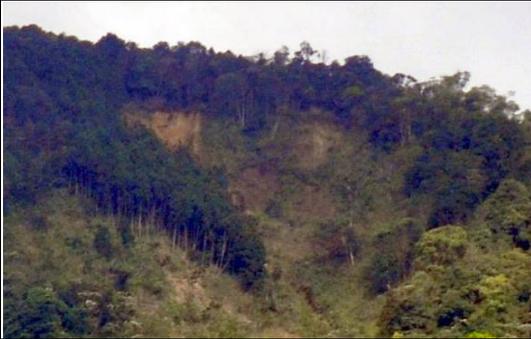
項次	崩場地編號	鄉鎮	村里	排水系統	面積 (ha)	X	Y	危險等級	現況說明	現況照片
25	南投縣 2262	埔里鎮	蜈蚣里	埔里盆地	0.003	249545	2656750	C	與南投縣 2222 屬同一塊崩場，集水區邊坡崩塌，崩塌面積約為 $30m^2$ ，有自然復育之情形。

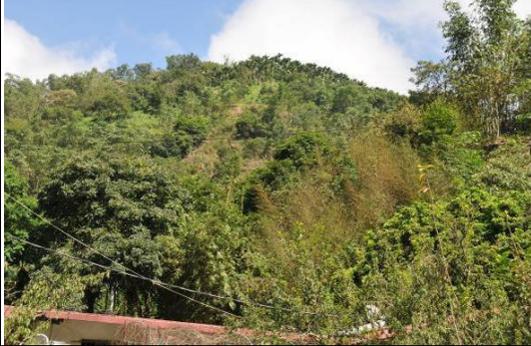
26	南投縣 2444	埔里鎮	蜈蚣里	蜈蚣崙	0.273	251550	2651880	D	崩塌面積約為 $2730m^2$ ，有自然復育之情形。

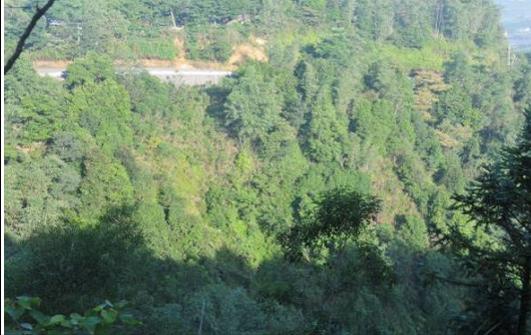
27	南投縣 2446	南投縣	埔里鎮	蜈蚣崙	0.045	247920	2651905	D	與南投縣 3206 屬同一塊崩場，集水區邊坡崩塌，崩塌面積積 $450m^2$ ，自然植生復育完全。

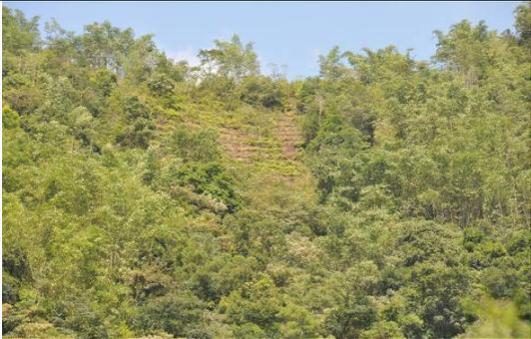
項次	崩場地編號	鄉鎮	村里	排水系統	面積 (ha)	X	Y	危險等級	現況說明	現況照片
28	南投縣 2450	埔里鎮	蜈蚣里	蜈蚣崙	0.415	250861	2652290	D	崩塌面積約為 4150 $m^2$ ，集水區邊坡崩塌，已有植生復育之情形。

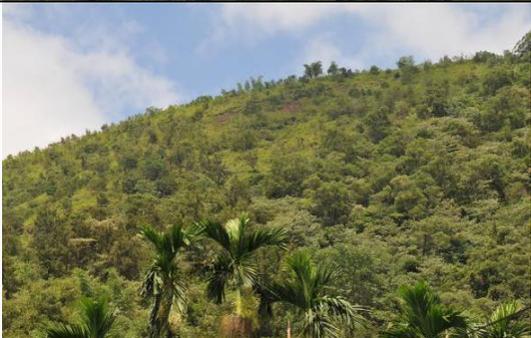
29	南投縣 2452	埔里鎮	蜈蚣里	蜈蚣崙	0.44	250645	2652395	D	崩塌面積約為 4400 $m^2$ ，集水區邊坡崩塌，自然植生復育完全。

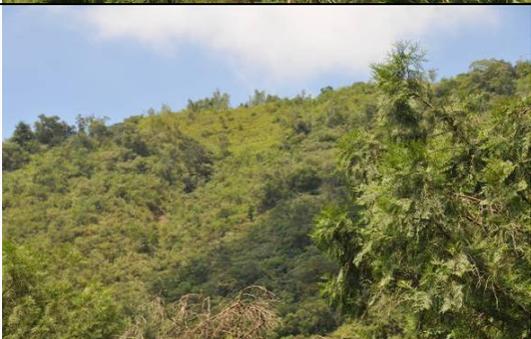
30	南投縣 2453	埔里鎮	蜈蚣里	蜈蚣崙	0.705	250805	2652320	D	崩塌面積約為 7050 $m^2$ ，集水區邊坡崩塌，自然植生復育完全。

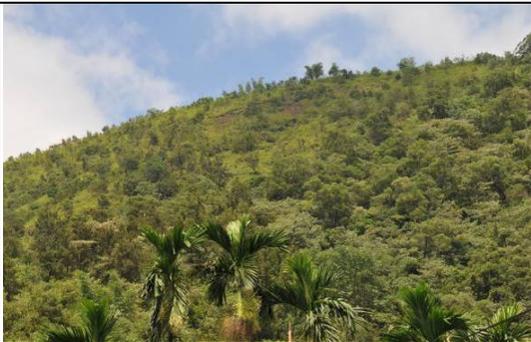
項次	崩場地編號	鄉鎮	村里	排水系統	面積 (ha)	X	Y	危險等級	現況說明	現況照片
31	南投縣 2454	埔里鎮	蜈蚣里	蜈蚣崙	0.313	250710	2652460	D	崩塌面積約為 3130 $m^2$ ，集水區邊坡崩塌，自然植生復育完全。

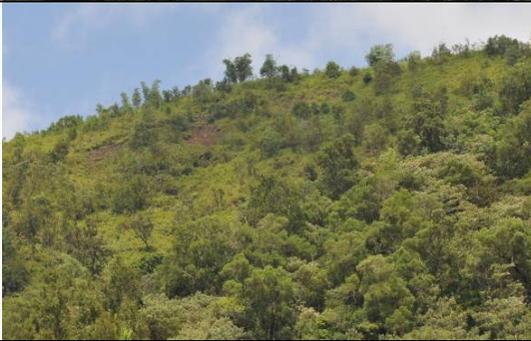
32	南投縣 2455	埔里鎮	蜈蚣里	蜈蚣崙	0.144	251091	2652465	D	崩塌面積約為 1440 $m^2$ ，集水區邊坡崩塌，自然植生復育完全。

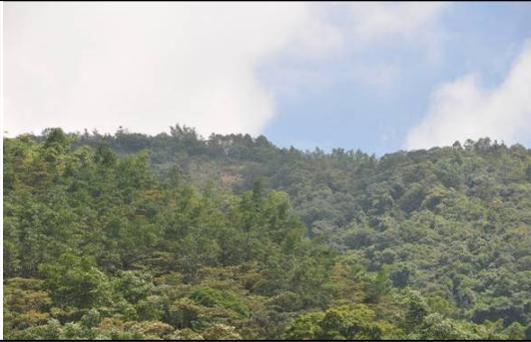
33	南投縣 2456	埔里鎮	蜈蚣里	蜈蚣崙	0.272	251305	2652475	D	崩塌面積約為 2720 $m^2$ ，集水區邊坡崩塌，自然植生復育完全。

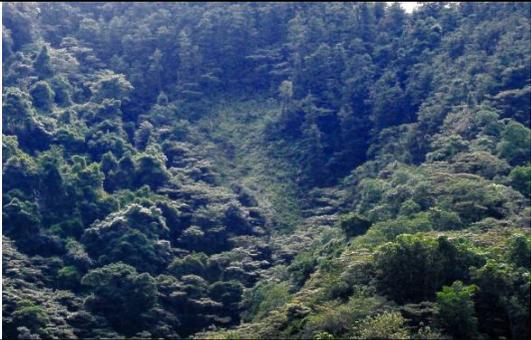
項次	崩場地編號	鄉鎮	村里	排水系統	面積 (ha)	X	Y	危險等級	現況說明	現況照片
34	南投縣 3204	埔里鎮	枇杷里	埔里盆地	0.633	248100	2650380	D	崩塌面積約為 6330 $m^2$ ，集水區邊坡崩塌，自然植生復育完全。

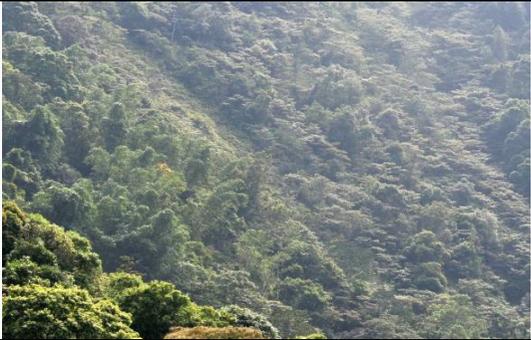
35	南投縣 3205	埔里鎮	枇杷里	埔里盆地	0.215	248025	2650470	D	崩塌面積約為 2150 $m^2$ ，集水區邊坡崩塌，自然植生復育完全。

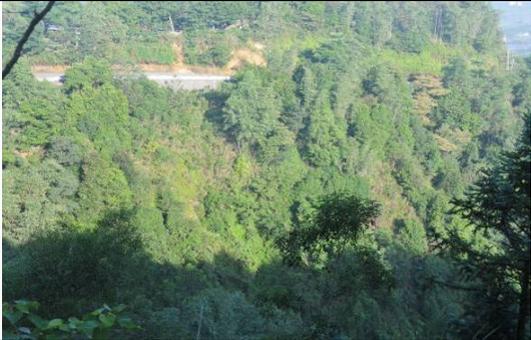
36	南投縣 3206	埔里鎮	枇杷里	蜈蚣崙	0.171	247921	2651905	D	與南投縣 2446 屬同一塊崩塌，集水區邊坡崩塌，崩塌面積 1710 $m^2$ ，自然植生復育完全。

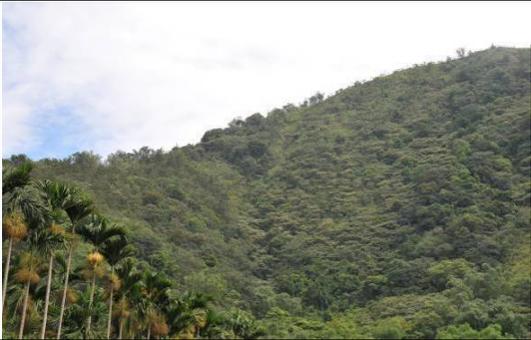
項次	崩場地編號	鄉鎮	村里	排水系統	面積 (ha)	X	Y	危險等級	現況說明	現況照片
37	南投縣 3207	埔里鎮	枇杷里	埔里盆地	0.379	248571	2649770	D	與南投縣 3599 屬同一塊崩塌，崩塌面積約為 3790 $m^2$ ，集水區邊坡崩塌，自然植生復育完全。

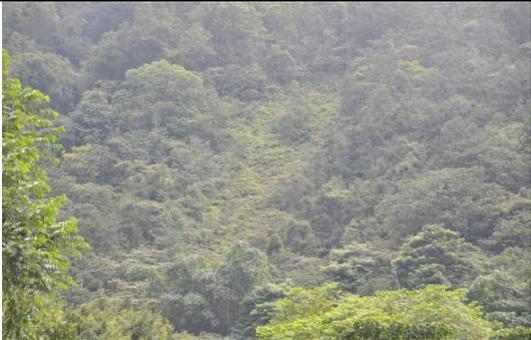
38	南投縣 3208	埔里鎮	枇杷里	埔里盆地	0.621	248480	2649870	D	崩塌面積約為 6210 $m^2$ ，集水區邊坡崩塌，自然植生復育完全。

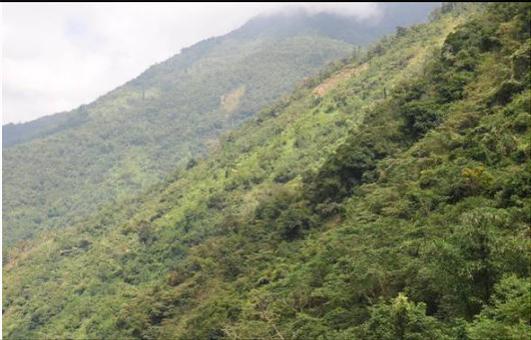
項次	崩場地編號	鄉鎮	村里	排水系統	面積 (ha)	X	Y	危險等級	現況說明	現況照片
40	南投縣 3229	仁愛鄉	法治村	蜈蚣崙	0.823	252481	2651000	D	崩塌面積約為 8230 $m^2$ ，目前崩塌地被利用來種植檳榔樹。

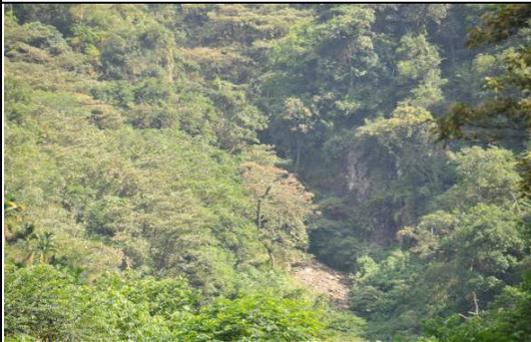
項次	崩塌地編號	鄉鎮	村里	排水系統	面積 (ha)	X	Y	危險等級	現況說明	現況照片
44	南投縣 3424	仁愛鄉	中正村	蜈蚣崙	0.353	249865	2649780	D	崩塌面積約為 3530 $m^2$ ，崩塌土石崩入投縣 DF062 土石流潛勢溪流。

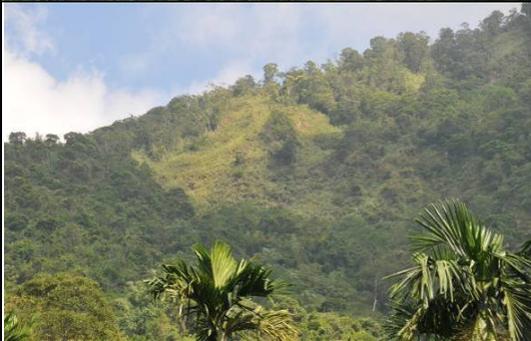
45	南投縣 3425	仁愛鄉	中正村	蜈蚣崙	0.903	250111	2649910	D	崩塌面積約為 9030 $m^2$ ，已有自然植生復育之情形。

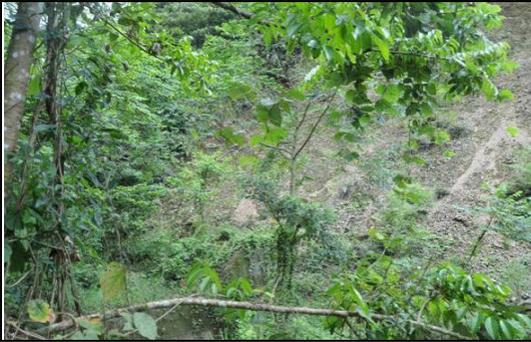
46	南投縣 3426	仁愛鄉	中正村	蜈蚣崙	0.144	249631	2649945	D	崩塌面積約為 1440 $m^2$ ，為投縣 DF062 土石流潛勢溪流邊坡崩塌。

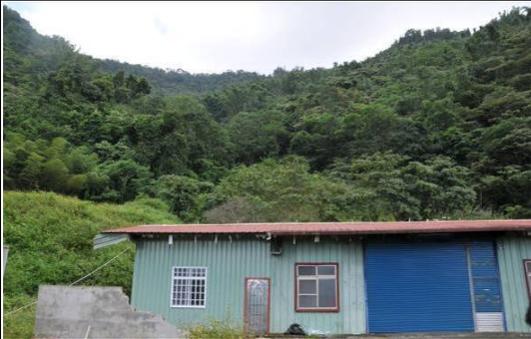
項次	崩場地編號	鄉鎮	村里	排水系統	面積 (ha)	X	Y	危險等級	現況說明	現況照片
47	南投縣 3428	仁愛鄉	中正村	蜈蚣崙	0.255	249755	2650590	C	崩塌面積約為 2550 $m^2$ 。

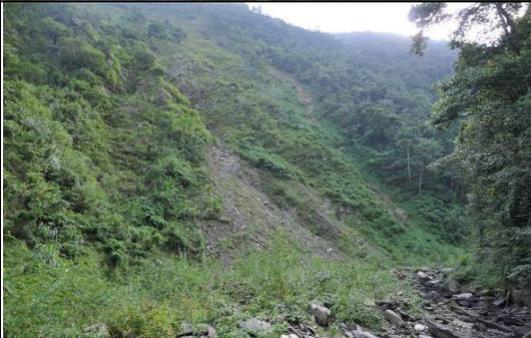
48	南投縣 3430	仁愛鄉	中正村	蜈蚣崙	2.188	251281	2650745	C	崩塌面積約為 21880 $m^2$ ，已有自然植生復育之情形，崩落土石堆積於壩溪支流，下方有施設防砂壩。

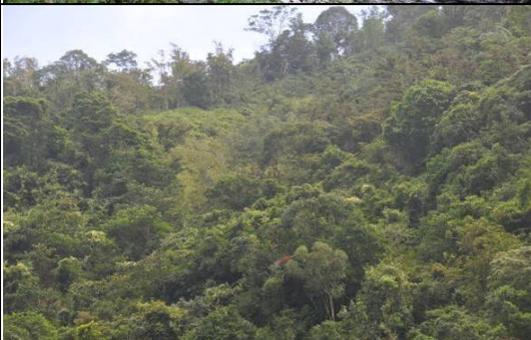
49	南投縣 3431	仁愛鄉	中正村	蜈蚣崙	0.254	251185	2650975	D	崩塌面積約為 2540 $m^2$ ，有自然植生復育之情形。

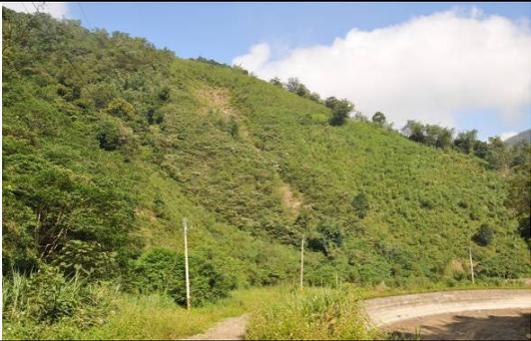
項次	崩場地編號	鄉鎮	村里	排水系統	面積 (ha)	X	Y	危險等級	現況說明	現況照片
50	南投縣 3432	仁愛鄉	中正村	蜈蚣崙	0.274	250760	2651275	C	崩塌面積約為 2740 $m^2$ ，有自然植生復育之情形，仍見少部份裸露。

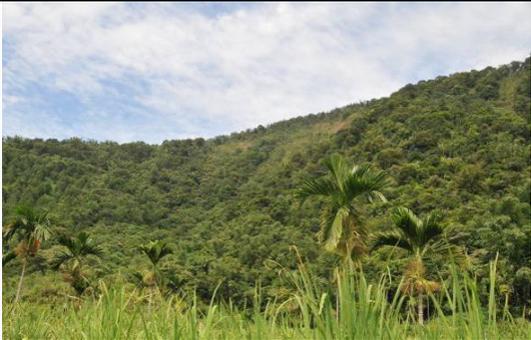
51	南投縣 3436	仁愛鄉	中正村	埔里盆地	3.084	249111	2647550	C	崩塌面積約為 30840 $m^2$ ，有自然植生復育之情形，崩塌最上方仍見少部份裸露。

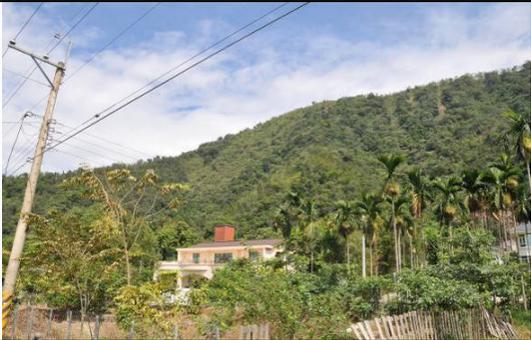
52	南投縣 3591	埔里鎮	水頭里	蜈蚣崙	0.002	248741	2649580	C	與南投縣 3598 屬同一塊崩塌，崩塌面積約為 20 $m^2$ ，集水區邊坡崩塌，自然植生復育完全。

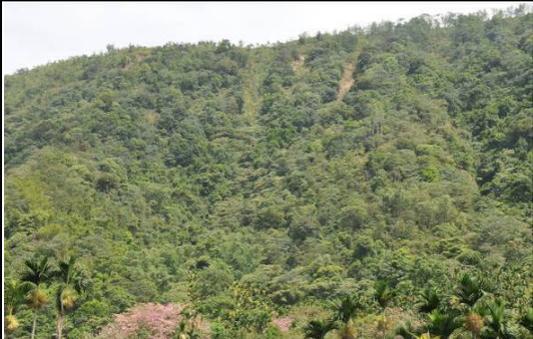
54	南投縣 3597	埔里鎮	水頭里	埔里盆地	0.41	248840	2649395	D	崩塌面積約為 4100 $m^2$ ，集水區邊坡崩塌，自然植生復育完全。

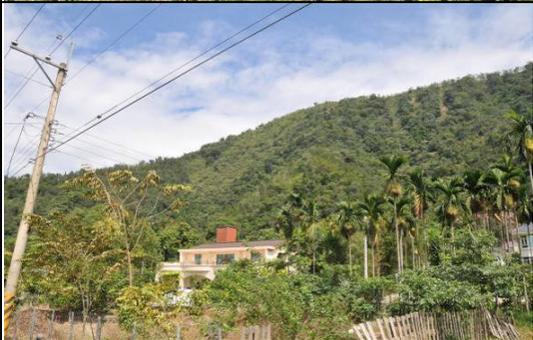
55	南投縣 3598	埔里鎮	水頭里	埔里盆地	0.917	248741	2649580	C	與南投縣 3591 屬同一塊崩塌，崩塌面積約為 9170 $m^2$ ，集水區邊坡崩塌，自然植生復育完全。

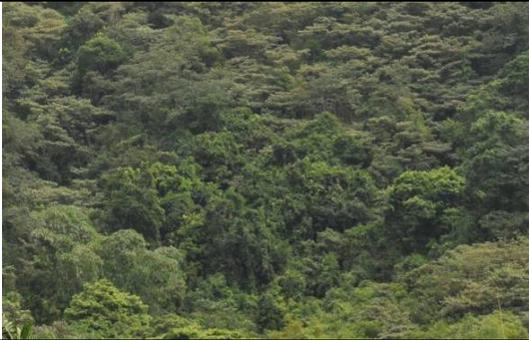
項次	崩場地編號	鄉鎮	村里	排水系統	面積 (ha)	X	Y	危險等級	現況說明	現況照片
56	南投縣 3599	埔里鎮	水頭里	埔里盆地	0.022	248571	2649770	D	與南投縣 3207 屬同一塊崩塌，崩塌面積約為 $220 m^2$ ，集水區邊坡崩塌，自然植生復育完全。

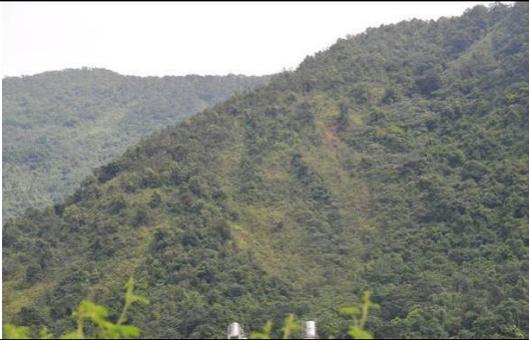
57	南投縣 3606	埔里鎮	麒麟里	埔里盆地	1.234	249365	2648500	C	崩塌面積約為 $12340 m^2$ ，集水區邊坡崩塌，已有自然植生復育之情形。

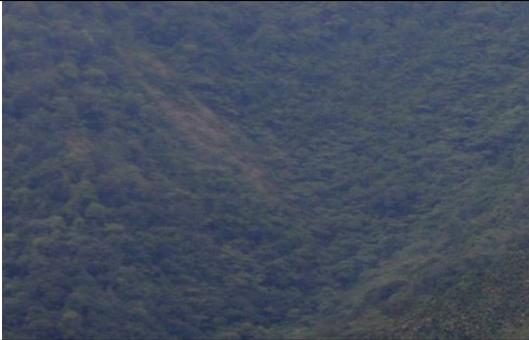
58	南投縣 3608	埔里鎮	麒麟里	埔里盆地	0.246	249195	2648565	C	崩塌面積約為 $2460 m^2$ ，集水區邊坡崩塌，有自然植生情形。

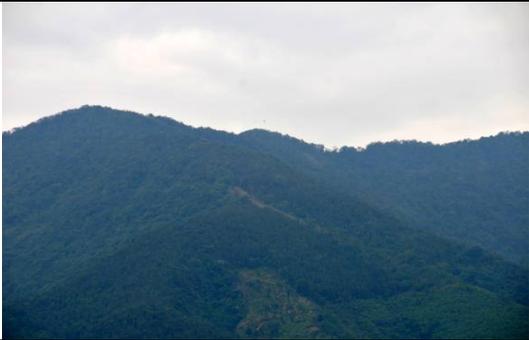
項次	崩塌地編號	鄉鎮	村里	排水系統	面積 (ha)	X	Y	危險等級	現況說明	現況照片
59	南投縣 3610	埔里鎮	麒麟里	埔里盆地	0.33	249445	2648665	C	崩塌面積約為 3300 m <sup>2</sup> ，集水區邊坡崩塌，有自然植生情形。

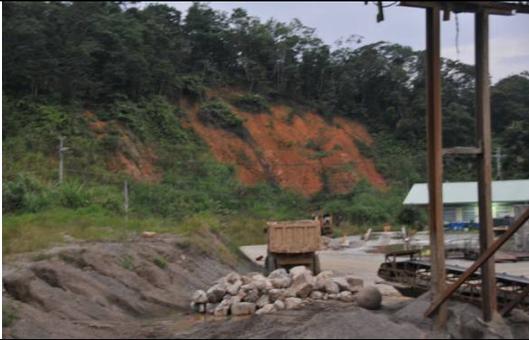
60	南投縣 3644	魚池鄉	大雁村	埔里盆地	1.594	241545	2646495	A	此點位目前狀況。

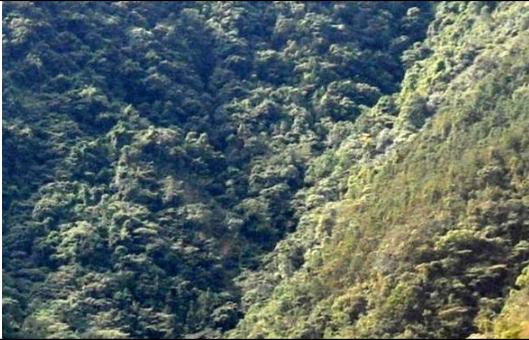
61	南投縣 3717	魚池鄉	東光村	木屐蘭溪	0.272	245620	2640105	D	崩塌面積約為 2720 m <sup>2</sup> ，自然植生復育完全。

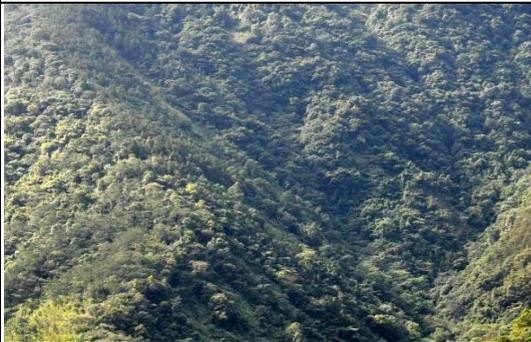
項次	崩場地編號	鄉鎮	村里	排水系統	面積 (ha)	X	Y	危險等級	現況說明	現況照片
62	南投縣 3718	魚池鄉	東光村	木屐蘭溪	0.961	245835	2640050	D	崩塌面積約為 9610 $m^2$ ，自然植生復育完全。

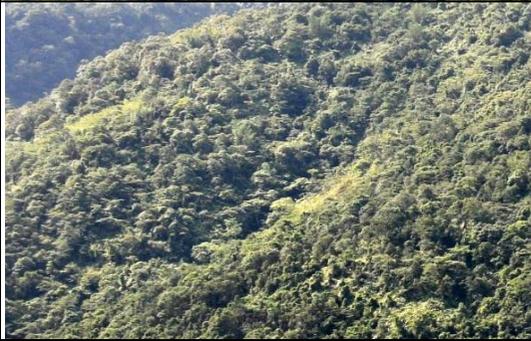
63	南投縣 3719	魚池鄉	東光村	木屐蘭溪	0.735	246241	2640105	D	崩塌面積約為 7350 $m^2$ ，自然植生復育完全。

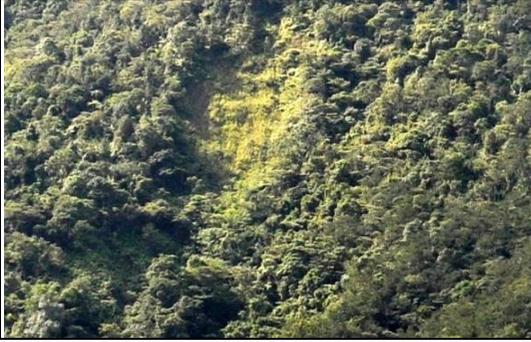
64	南投縣 3720	魚池鄉	東光村	木屐蘭溪	0.252	246005	2640205	D	崩塌面積約為 2520 $m^2$ ，自然植生復育完全。

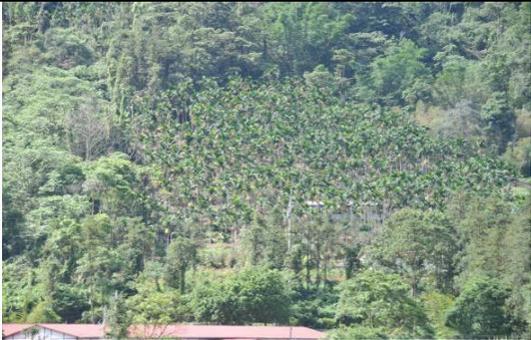
項次	崩塌地編號	鄉鎮	村里	排水系統	面積 (ha)	X	Y	危險等級	現況說明	現況照片
65	南投縣 3721	魚池鄉	東光村	木屐蘭溪	0.522	246290	2640495	D	崩塌面積約為 5220 $m^2$ ，原地點現在為種植檳榔。

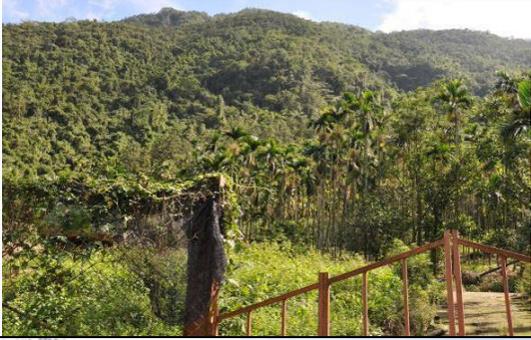
66	南投縣 3723	魚池鄉	東光村	木屐蘭溪	0.613	246481	2641080	D	與當地人談訪，該點位無崩塌，應為整地時被誤判為崩塌地，現場目前種植檳榔。

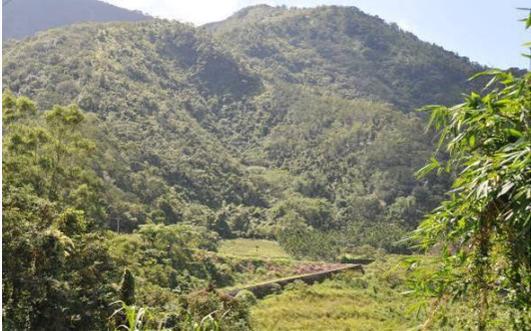
67	南投縣 3724	魚池鄉	東光村	木屐蘭溪	0.868	245700	2641355	D	崩塌面積約為 8680 $m^2$ ，自然植生復育完全。

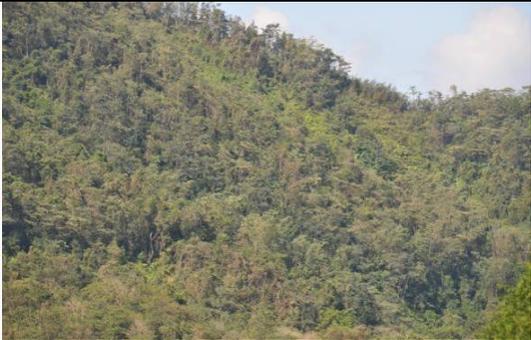
項次	崩場地編號	鄉鎮	村里	排水系統	面積 (ha)	X	Y	危險等級	現況說明	現況照片
68	南投縣 3725	魚池鄉	東光村	木屐蘭溪	0.313	244695	2641790	D	崩塌面積約為 3130 $m^2$ ，已有自然復育之情形。

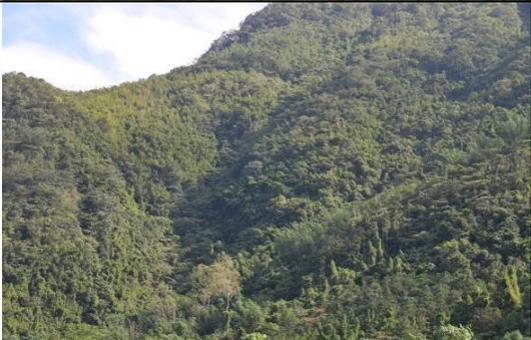
69	南投縣 3726	魚池鄉	東光村	木屐蘭溪	0.91	246855	2642145	C	崩塌面積約為 9100 $m^2$ ，自然植生復育完全。

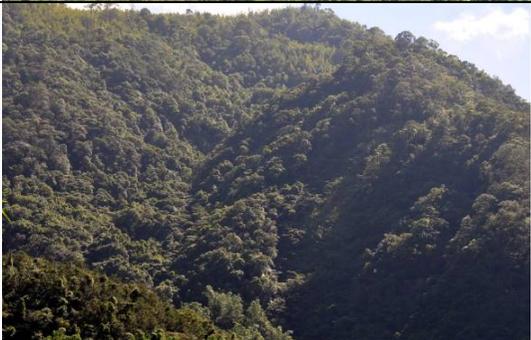
70	南投縣 3727	魚池鄉	東光村	木屐蘭溪	0.354	246591	2642355	D	崩塌面積約為 3540 $m^2$ ，自然植生復育完全。

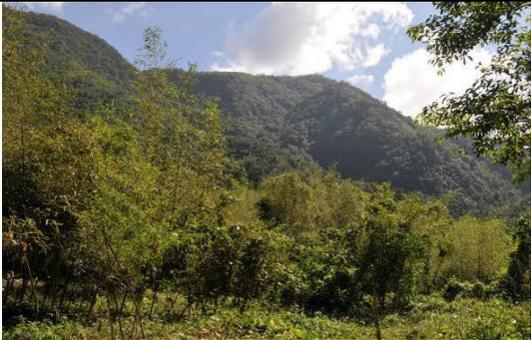
項次	崩場地編號	鄉鎮	村里	排水系統	面積 (ha)	X	Y	危險等級	現況說明	現況照片
71	南投縣 3728	魚池鄉	東光村	木屐蘭溪	1.738	246931	2642440	C	崩塌面積約為 17380 $m^2$ ，自然植生復育完全。

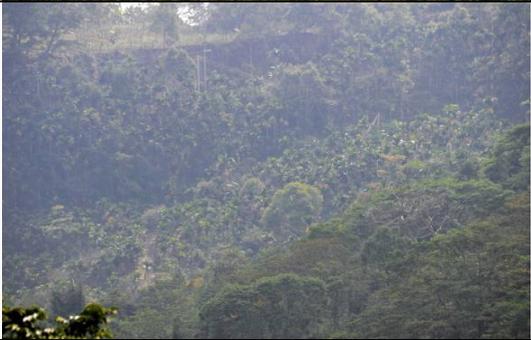
72	南投縣 3736	魚池鄉	水社村	頭社武登	0.501	238305	2638780	C	崩塌面積約為 5010 $m^2$ ，該點位目前種植檳榔。

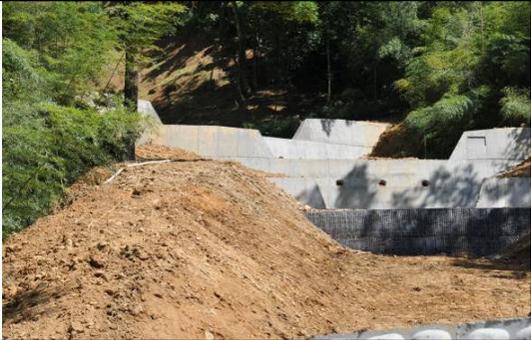
73	南投縣 3753	魚池鄉	日月村	頭社武登	0.577	243590	2639280	C	崩塌面積約為 5770 $m^2$ ，下方邊坡正施設防砂壩與擋土牆。

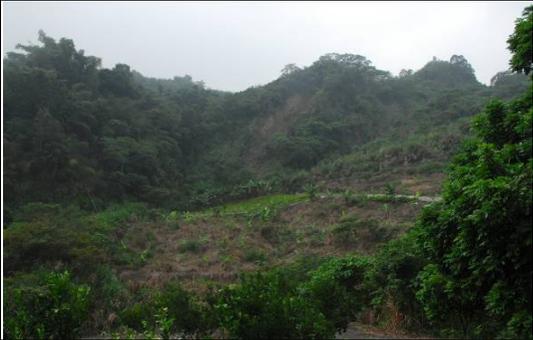
項次	崩場地編號	鄉鎮	村里	排水系統	面積 (ha)	X	Y	危險等級	現況說明	現況照片
74	南投縣 4205	名間鄉	仁和村	坑內坑溪	0.645	220800	2639630	D	崩塌面積約為 6450 $m^2$ ，崩塌地目前已有石籠擋土牆，該位址種植香蕉樹。

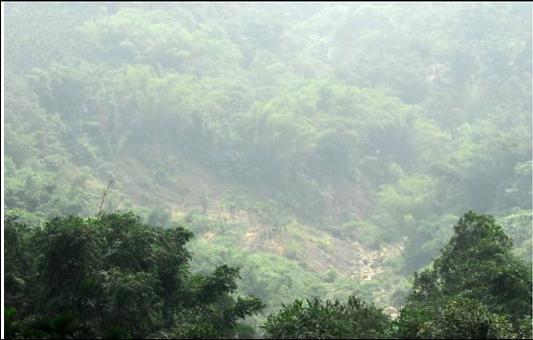
75	南投縣 4206	集集鎮	永昌里	清水溝溪	0.702	232680	2638435	D	崩塌面積約為 7020 $m^2$ ，為投縣 DF127 土石流潛勢溪土石來源之一。

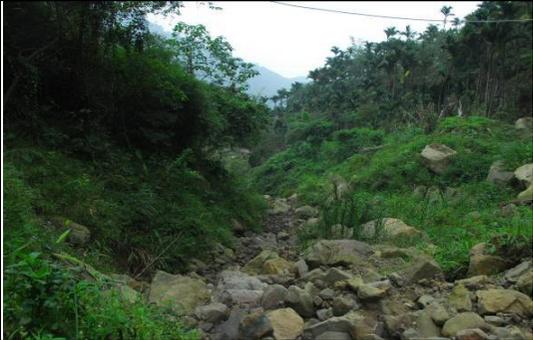
76	南投縣 4207	集集鎮	永昌里	清水溝溪	0.556	232871	2638655	D	崩塌面積約為 5560 $m^2$ ，為投縣 DF127 土石流潛勢溪土石來源之一。

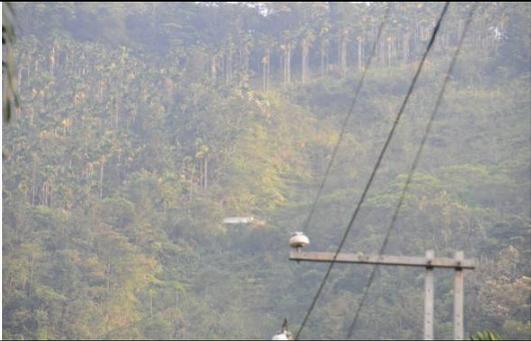
項次	崩場地編號	鄉鎮	村里	排水系統	面積 (ha)	X	Y	危險等級	現況說明	現況照片
77	南投縣 4296	魚池鄉	頭社村	頭社武登	0.885	240095	2635420	C	崩塌面積約為 8850 $m^2$ ，有自然植生復育之情形。

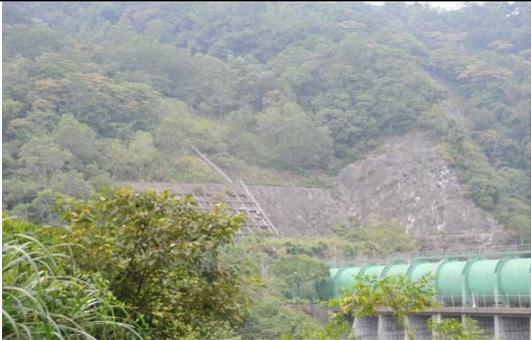
78	南投縣 4300	魚池鄉	頭社村	頭社武登	0.568	237531	2637295	D	崩塌面積約為 5680 $m^2$ ，已施設大型邊坡工程。

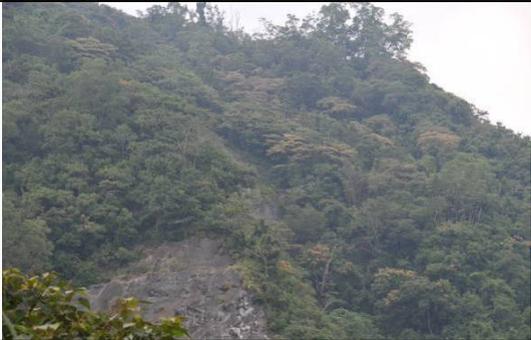
79	南投縣 4302	魚池鄉	頭社村	頭社武登	0.453	237455	2637420	D	崩塌面積約為 4530 $m^2$ ，位於台電發電廠廠區裏面。

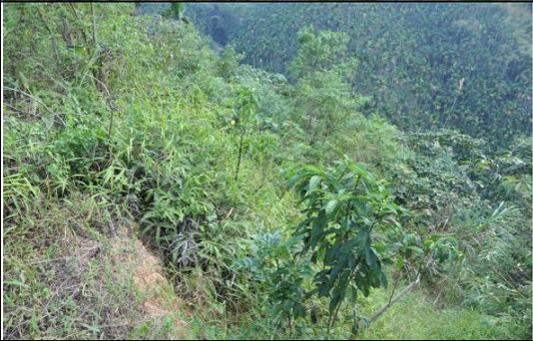
81	南投縣 4309	魚池鄉	武登村	頭社武登	0.903	237965	2636235	C	崩塌面積約為 9030 $m^2$ ，自然植生復育完全。

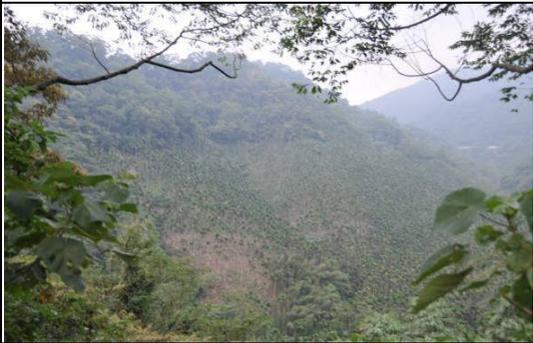
項次	崩場地編號	鄉鎮	村里	排水系統	面積 (ha)	X	Y	危險等級	現況說明	現況照片
83	南投縣 4364	水里鄉	鉅工村	拔馬溪	0.353	236711	2634430	D	崩塌面積約為 3530 $m^2$ ，該點位目前種植檳榔。

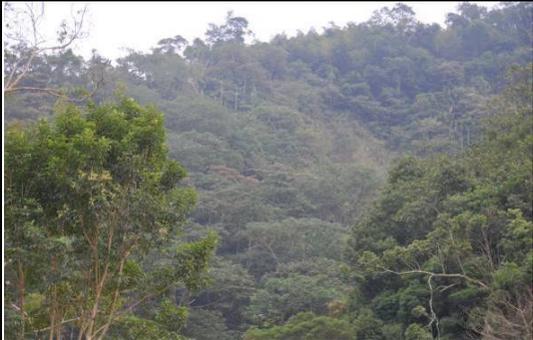
84	南投縣 4396	水里鄉	頂崁村	拔馬溪	0.381	236185	2633810	B	崩塌面積約為 3810 $m^2$ ，自然復育完全。

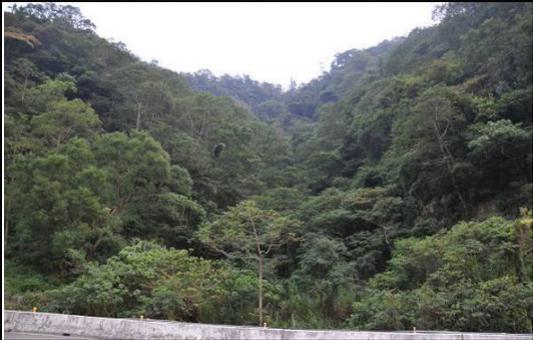
85	南投縣 4397	水里鄉	頂崁村	拔馬溪	0.498	236265	2633885	B	崩塌面積約為 4980 $m^2$ ，自然復育完全。

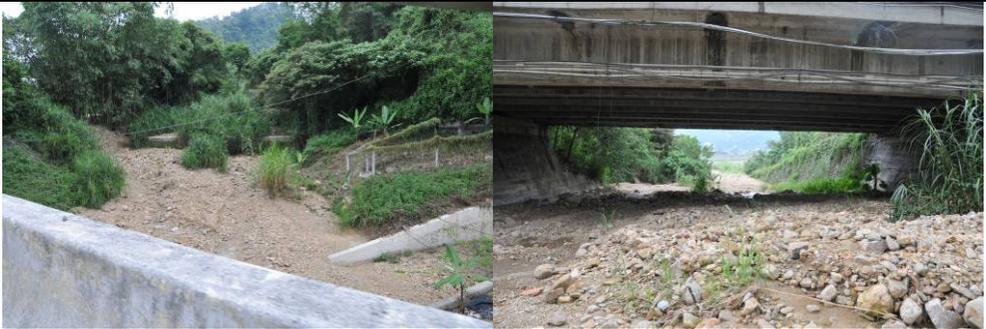
項次	土石流編號	縣市	鄉鎮	村里	名稱	位址	排水系統	危險分級	長度	現況照片
1	投縣 DF032	南投縣	埔里鎮	南村里	南港溪支流	南平橋	埔里盆地	低	1157

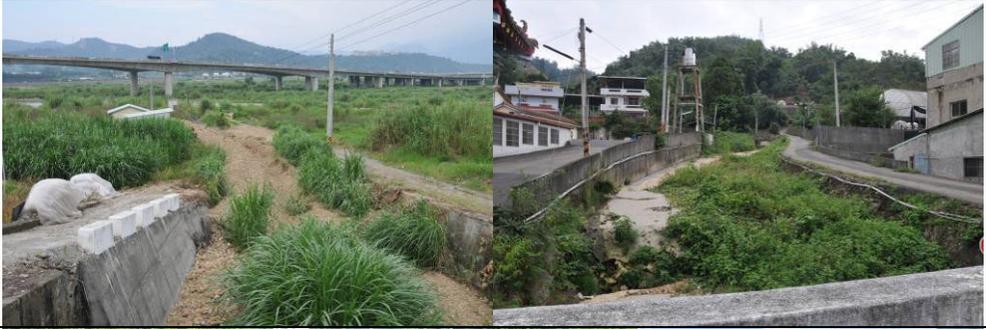
2	投縣 DF033	南投縣	埔里鎮	南村里	南港溪支流	南和橋	埔里盆地	低	1214

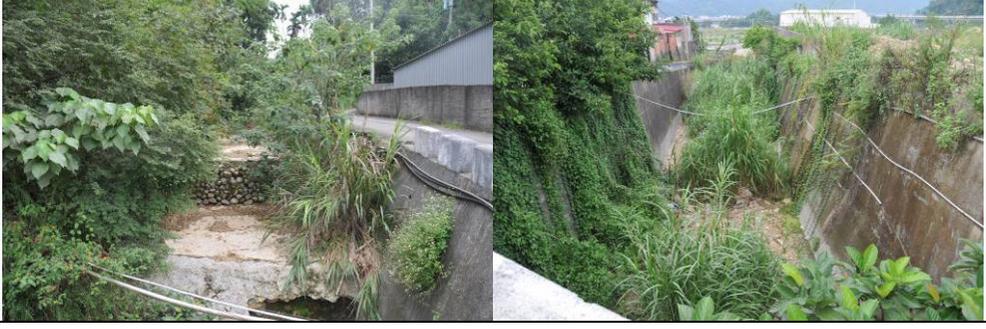
3	投縣 DF034	南投縣	埔里鎮	南村里	南港溪支流	南康橋	埔里盆地	低	1610

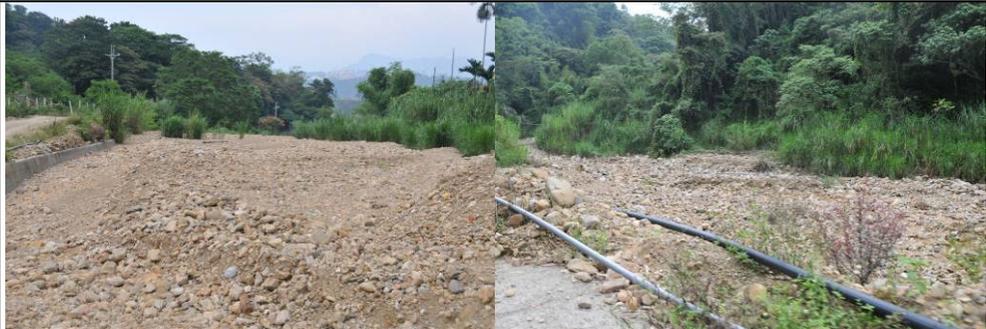
項次	土石流編號	縣市	鄉鎮	村里	名稱	位址	排水系統	危險分級	長度	現況照片
4	投縣 DF035	南投縣	埔里鎮	南村里	南港溪支流	南村橋	埔里盆地	中	1999

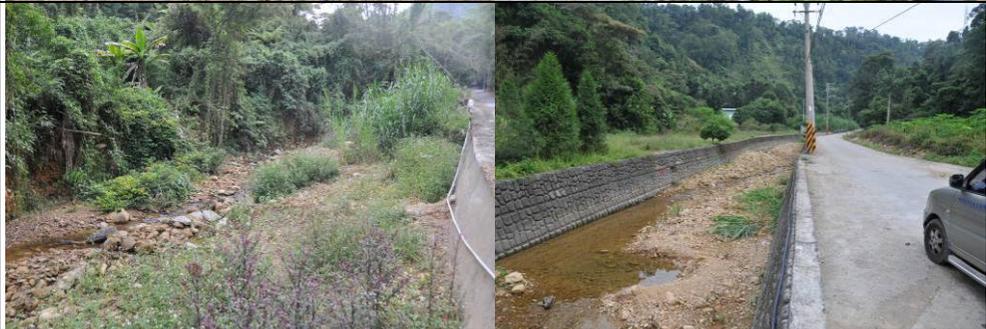
5	投縣 DF036	南投縣	埔里鎮	南村里	南隆橋一號溪	南隆橋	埔里盆地	低	2616

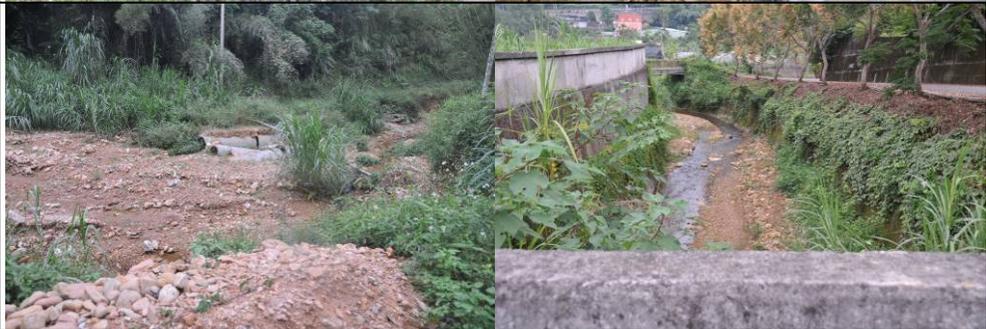
6	投縣 DF037	南投縣	埔里鎮	桃米里	中路橋溪	桃源國小	埔里盆地	低	2574

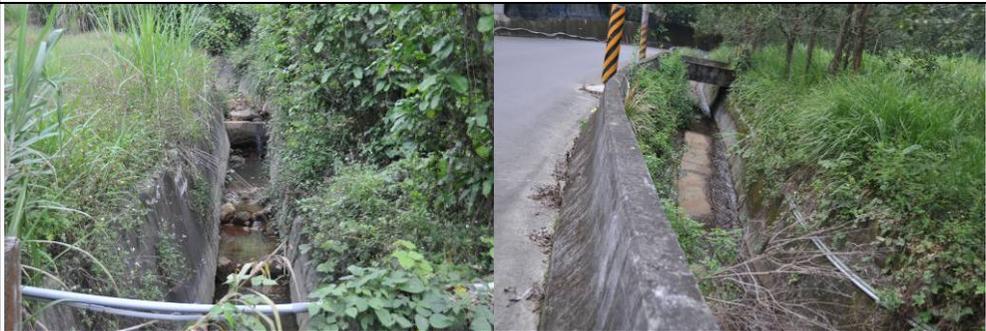
項次	土石流編號	縣市	鄉鎮	村里	名稱	位址	排水系統	危險分級	長度	現況照片
7	投縣 DF038	南投縣	埔里鎮	桃米里	桃米坑溪	桃米坑	埔里盆地	低	1883

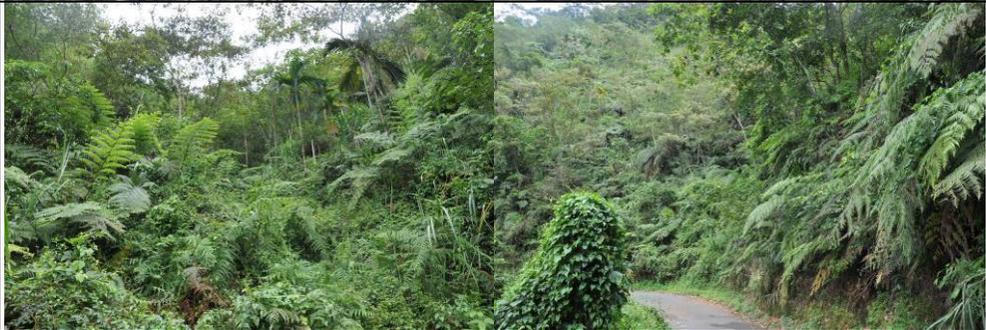
8	投縣 DF046	南投縣	埔里鎮	麒麟里	野溪	水頭山	埔里盆地	中	510

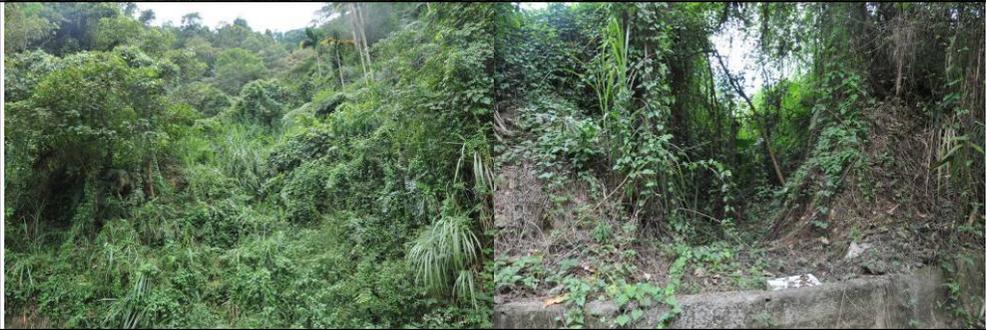
9	投縣 DF047	南投縣	埔里鎮	麒麟里	野溪	水頭山	埔里盆地	中	555

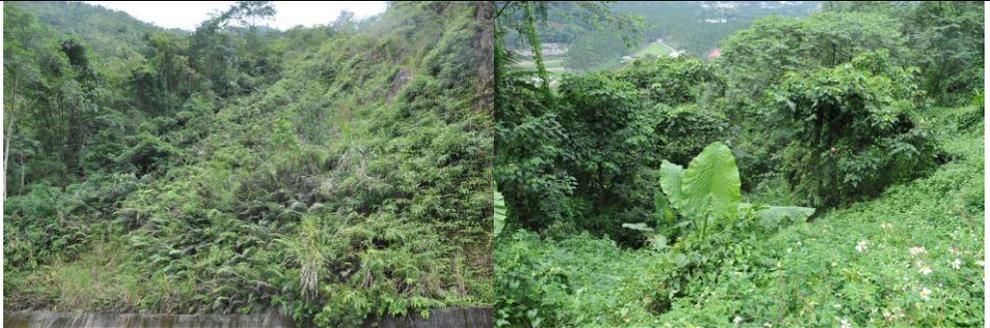
項次	土石流編號	縣市	鄉鎮	村里	名稱	位址	排水系統	危險分級	長度	現況照片
10	投縣 DF048	南投縣	埔里鎮	麒麟里	野溪	水頭山	埔里盆地	低	256

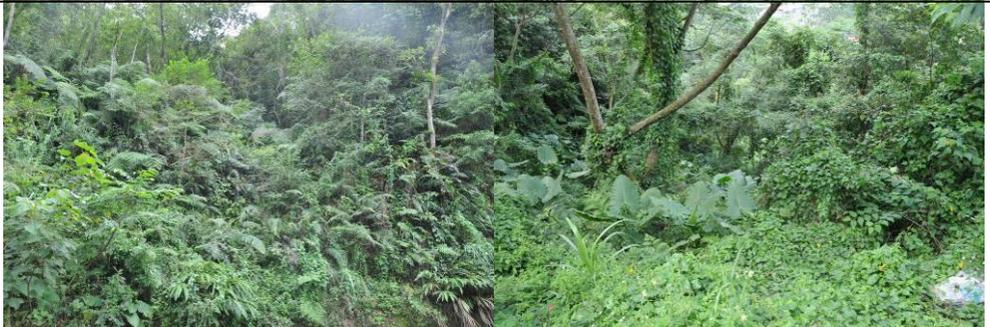
11	投縣 DF049	南投縣	埔里鎮	麒麟里	野溪	內底林	埔里盆地	中	254

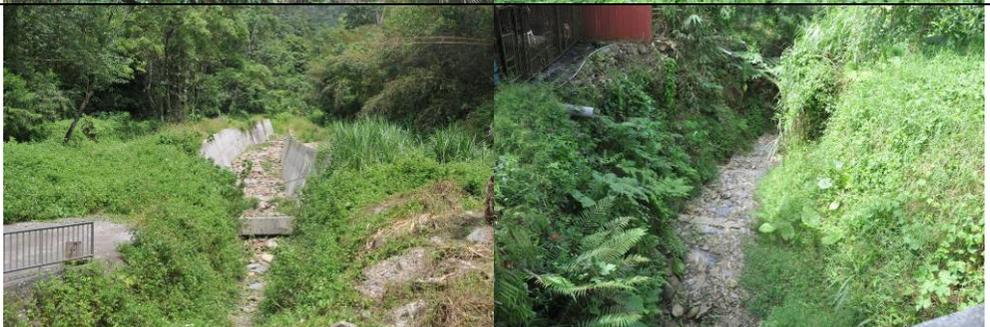
12	投縣 DF053	南投縣	埔里鎮	水頭里	下東埔溪野溪	下東埔	埔里盆地	中	1814

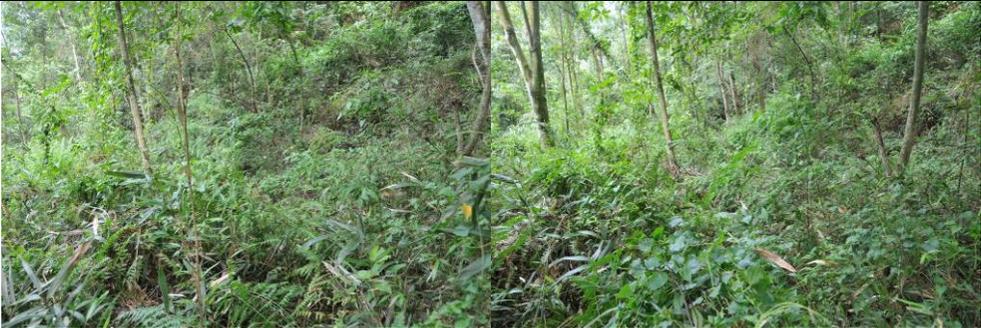
項次	土石流編號	縣市	鄉鎮	村里	名稱	位址	排水系統	危險分級	長度	現況照片
13	投縣 DF054	南投縣	埔里鎮	水頭里	下東埔溪野溪	無	埔里盆地	中	657

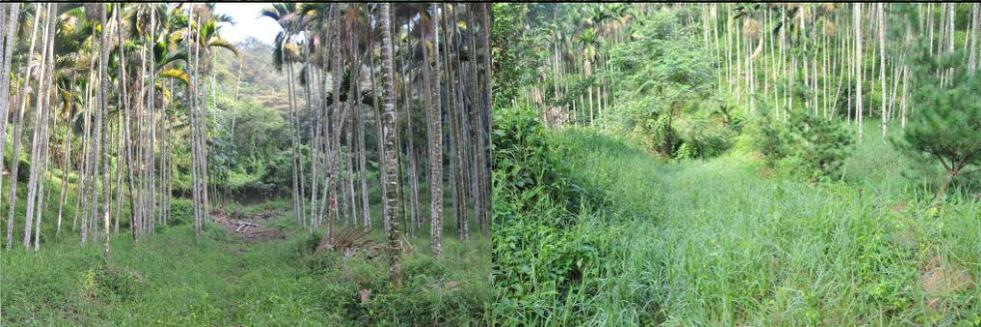
14	投縣 DF056	南投縣	埔里鎮	枇杷里	犁頭針溪	犁頭尖	埔里盆地	中	0

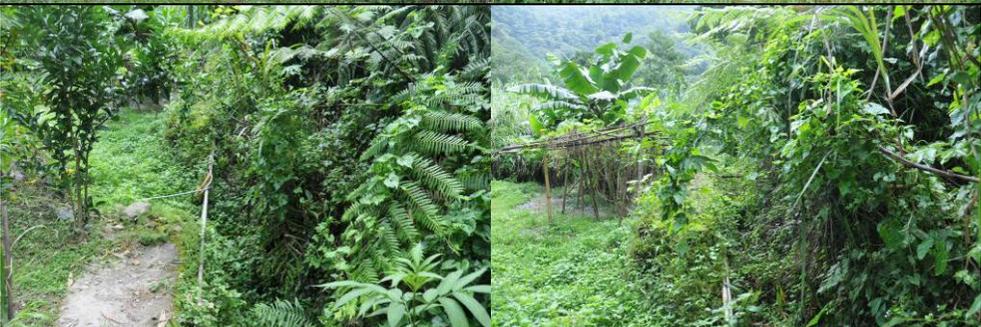
15	投縣 DF057	南投縣	埔里鎮	枇杷里	地母廟南溪野溪	地母廟	埔里盆地	中	595

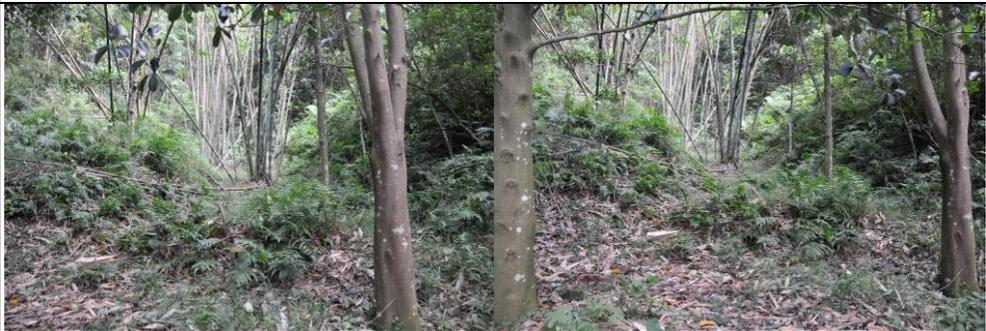
項次	土石流編號	縣市	鄉鎮	村里	名稱	位址	排水系統	危險分級	長度	現況照片
16	投縣 DF058	南投縣	埔里鎮	枇杷里	地母廟北溪野溪	地母廟	埔里盆地	低	501

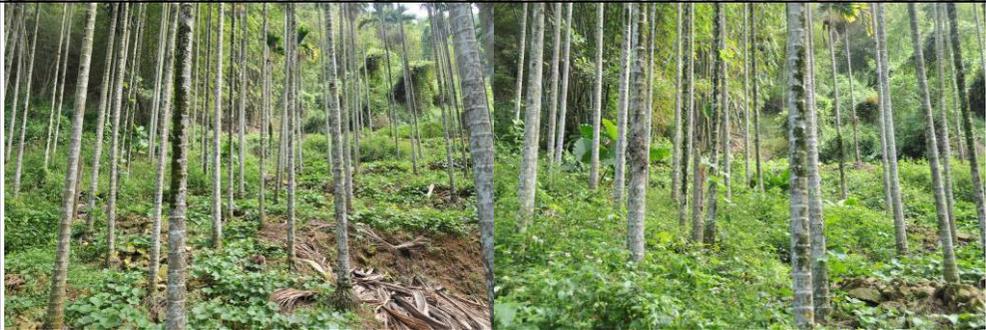
17	投縣 DF059	南投縣	埔里鎮	枇杷里	枇杷城溪野溪	無	埔里盆地	低	683

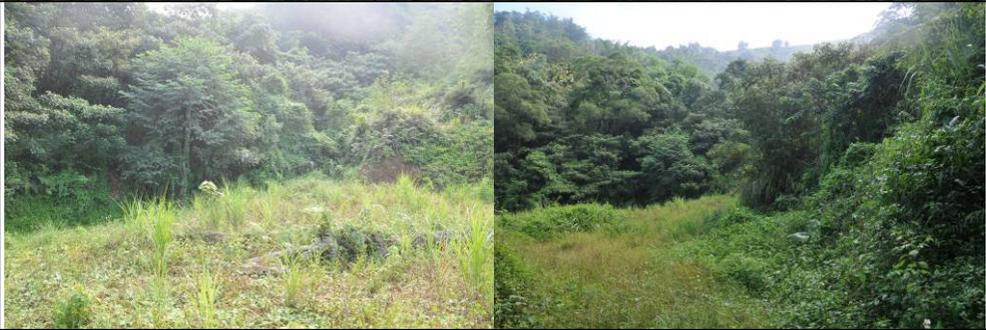
18	投縣 DF060	南投縣	埔里鎮	枇杷里	犁頭針溪野溪	犁頭尖	埔里盆地	低	406

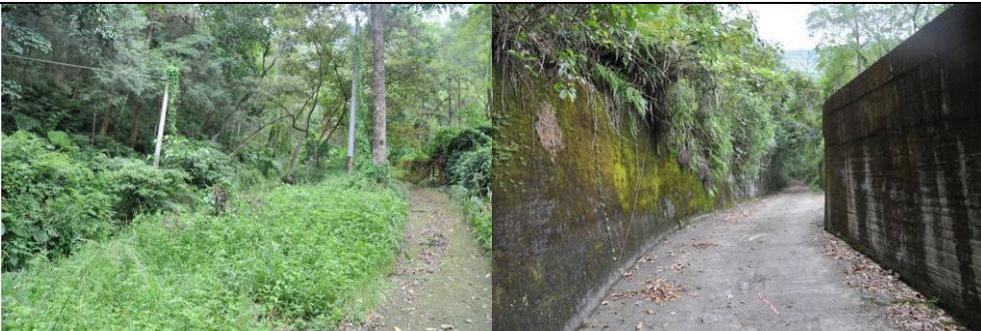
項次	土石流編號	縣市	鄉鎮	村里	名稱	位址	排水系統	危險分級	長度	現況照片
19	投縣 DF061	南投縣	埔里鎮	蜈蚣里	野溪	鯉魚潭	頭社武登	中	972

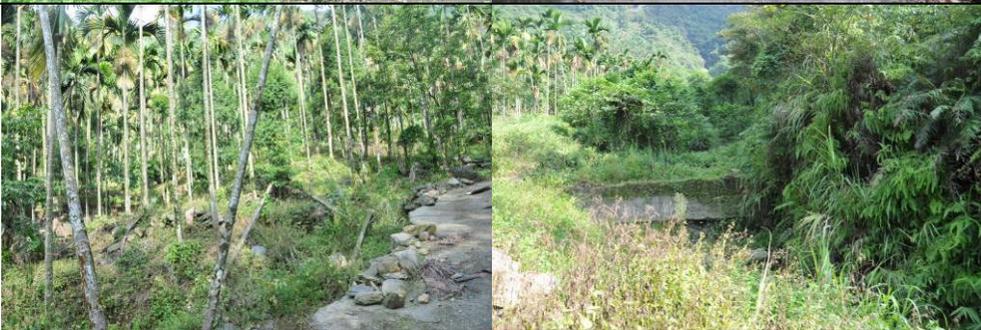
20	投縣 DF062	南投縣	埔里鎮	蜈蚣里	野溪	鯉魚潭	頭社武登	中	1074

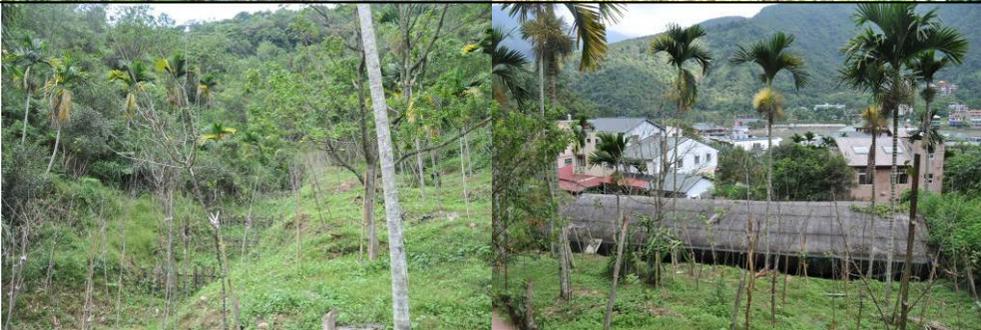
21	投縣 DF063	南投縣	埔里鎮	蜈蚣里	墘溪	鯉魚潭	頭社武登	低	241
