## 第三章 集水區現況調查與分析

### 3.1 崩塌裸露地調查與分析

#### 3.1.1 崩塌裸露地調查

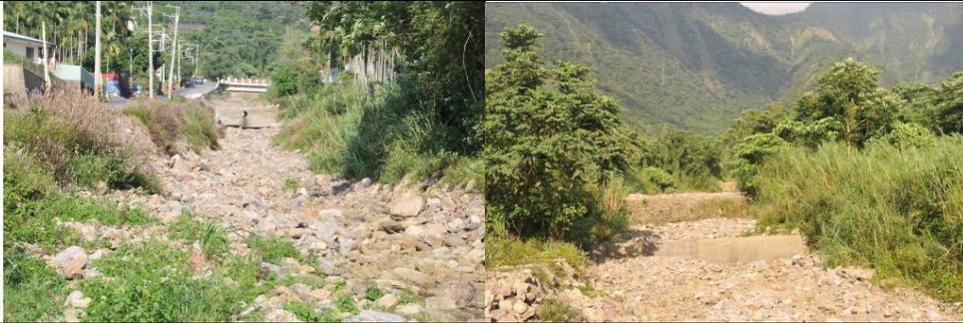
項次	土石流編號	縣市	鄉鎮	村里	名稱	位址	排水系統	危險分級	長度	現況照片
22	投縣 DF074	南投縣	埔里鎮	福興里	眉溪支流	西闕刀山	埔里盆地	高	2872

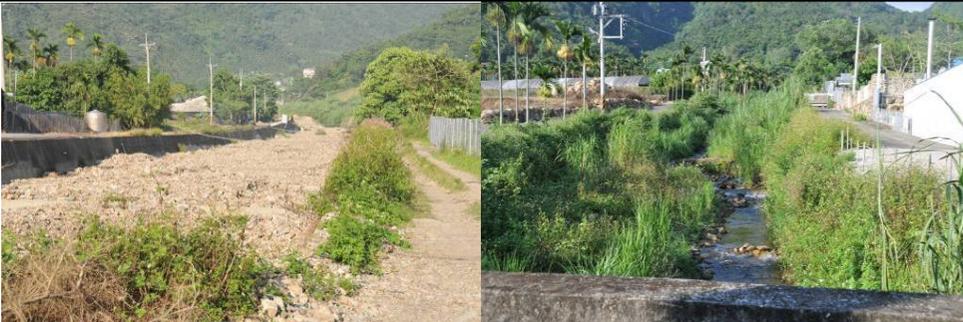
23	投縣 DF075	南投縣	埔里鎮	福興里	史港溪支流	福隆橋	埔里盆地	高	3572

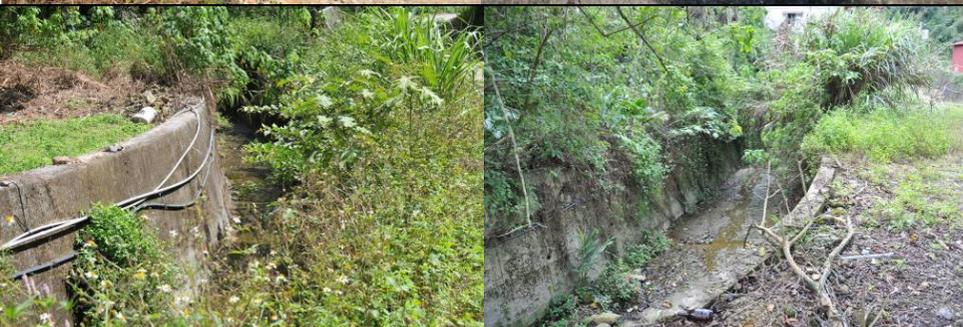
24	投縣 DF080	南投縣	魚池鄉	日月村	德化溪野溪	德化國小	頭社武登	中	1472

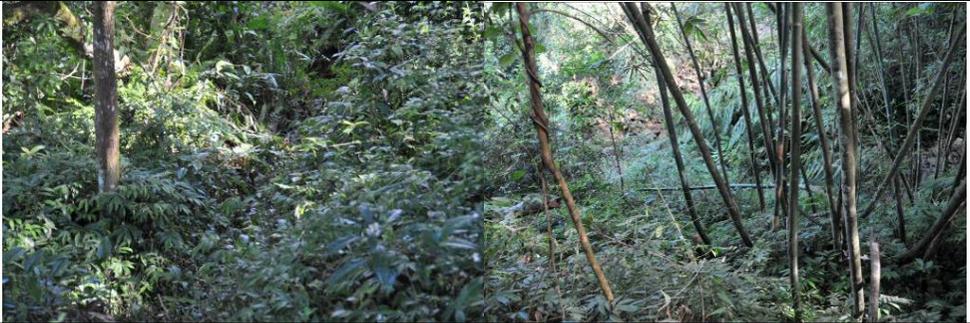
項次	土石流編號	縣市	鄉鎮	村里	名稱	位址	排水系統	危險分級	長度	現況照片
25	投縣 DF082	南投縣	魚池鄉	東光村	過坑山溪	中正國小	木屐蘭溪	中	1266

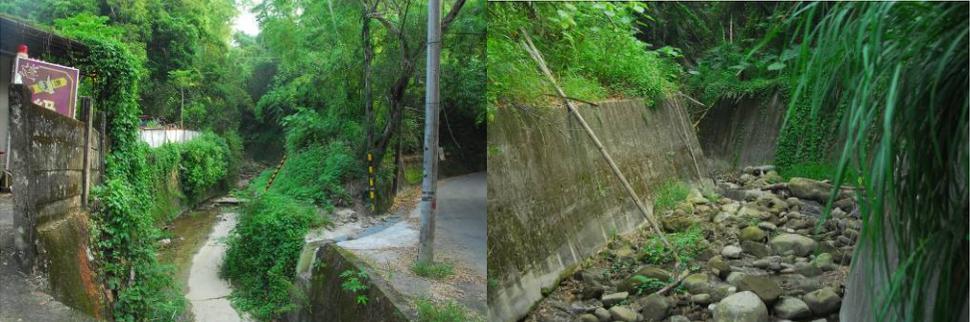
26	投縣 DF126	南投縣	名間鄉	仁和村	坑口野溪	坑口	坑內坑溪	中	415

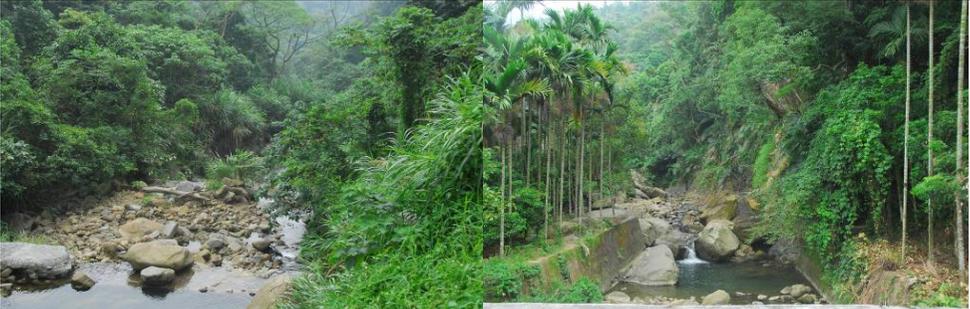
27	投縣 DF127	南投縣	集集鎮	廣明里	中村二號橋野溪	中村二號橋	清水溝溪	中	5385

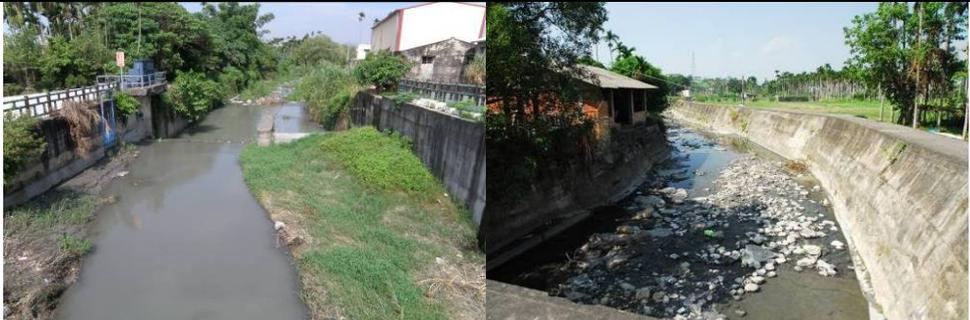
項次	土石流編號	縣市	鄉鎮	村里	名稱	位址	排水系統	危險分級	長度	現況照片
28	投縣 DF128	南投縣	竹山鎮	中央里	獅尾堀仔野溪	獅尾堀仔	獅尾堀	中	5973

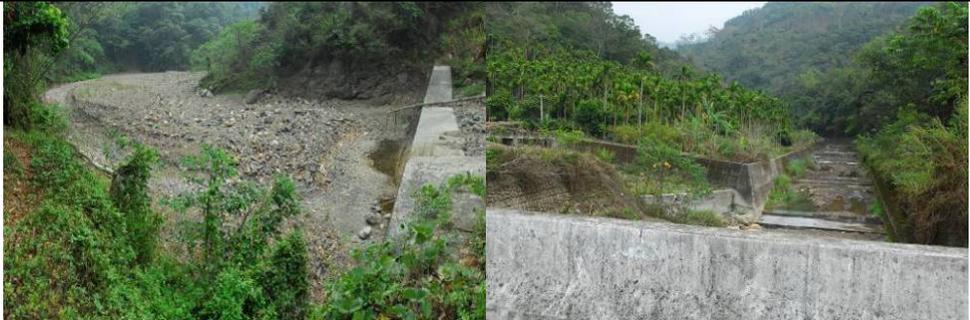
29	投縣 DF176	南投縣	水里鄉	鉅工村	濁水溪支流	社子橋	拔馬溪	低	4699

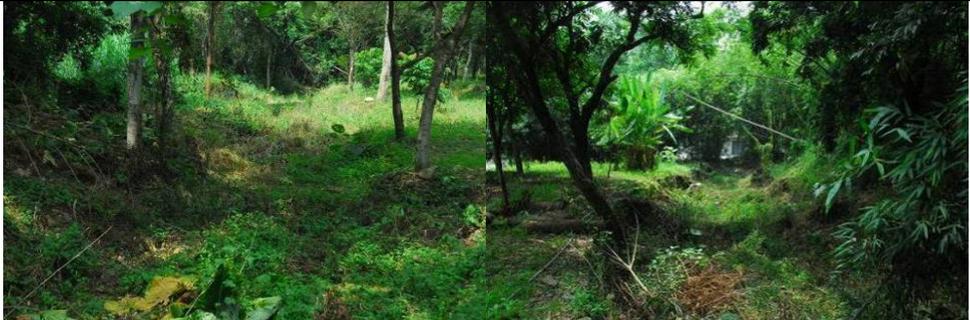
30	彰縣 DF004	彰化縣	二水鄉	倡和村	152 線道野溪	無	濁水大排	中	1545

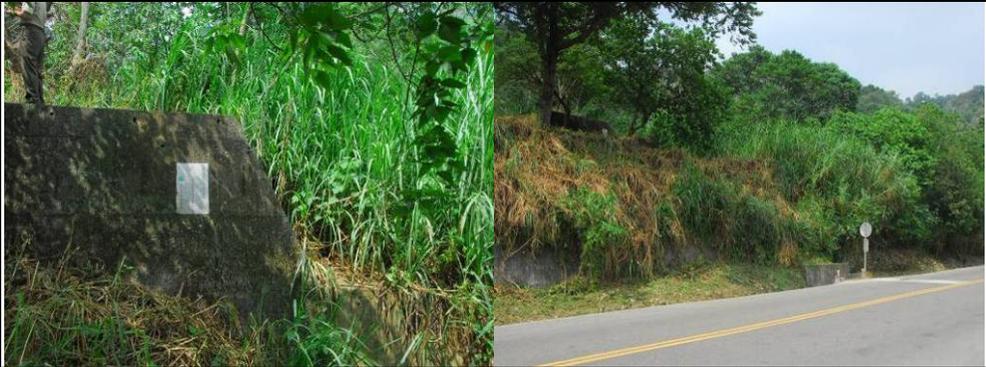
項次	土石流編號	縣市	鄉鎮	村里	名稱	位址	排水系統	危險分級	長度	現況照片
31	彰縣 DF005	彰化縣	二水鄉	倡和村	外埔	新民國小	濁水大排	中	660
