## 摘要

本集水區位於南投縣仁愛鄉，以東眼山橋為集水區出口，屬於烏溪流域南港溪集水區之子集水區，其集水區面積約為 2965.12 公頃，坡度以六級坡(55%~100%)最多，約佔計畫區總面積 59.27%，五級坡(40%~55%)次之，約佔計畫區總面積 20.30%，集水區坡面陡峭，地質屬於廬山層，劈理面較發達且易破碎，平均年降雨量約 2997.14mm，近年來以碧利斯颱風、聖帕颱風及鳳凰颱風對計畫區影響較大，造成部份道路中斷及土石崩塌。

本計畫分為三期治理目標冀能改善計畫區內問題。短期治理目標：針對主流土砂淤積進行清疏工程使河道深槽重現；中期治理目標：施作防砂設施有效控制集水區合望溪土石及實行定期清疏工程；長期治理目標：崩落地處理、護岸工程及疏通現況道路，以維持此區域經濟發展。

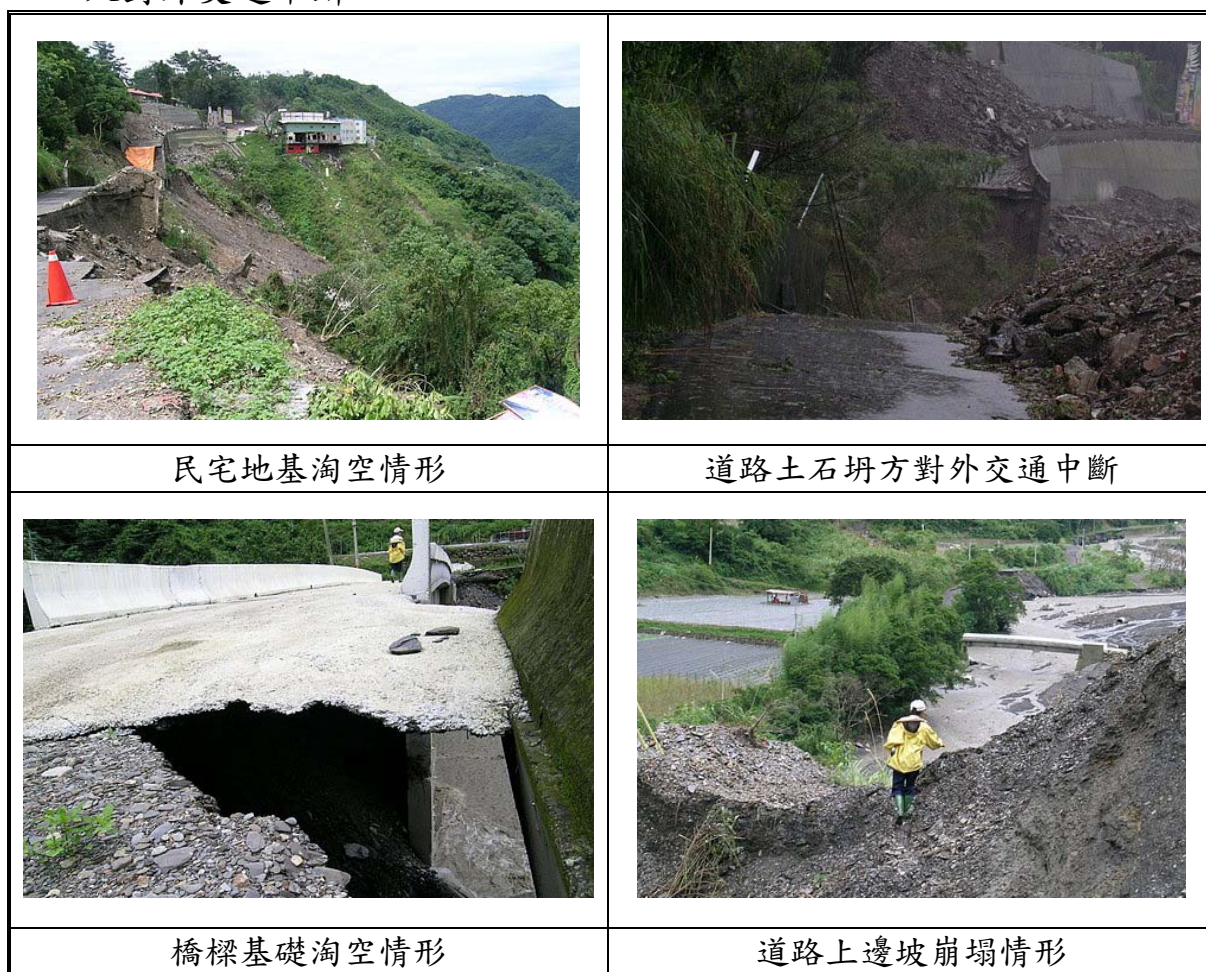
圖2-26 計畫區歷史災害照片

1. 碧利斯颱風(2006/7/12~2006/7/15)：投89線土石崩塌，崩塌地面積約4600平方公尺。
2. 聖帕颱風(2007/08/16~2007/08/19)：受到合望溪的冲刷，十幾戶民宅地基已經被淘空。
3. 鳳凰颱風(2008/08/16~2008/08/19)：投89線土石坍方，造成七戶二十一人對外交通中斷。

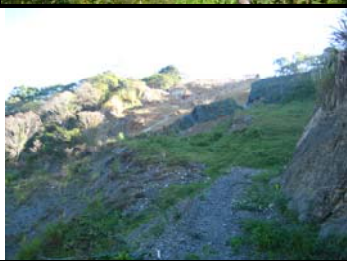
| 編號 | 位置(TWD67) | | 崩塌深度(m) | 危險分級 | 現況說明 | 照片 |
|---|---|---|---|---|---|---|
| 3 | 262369 | 2657399 | 2.0 | A | 崩塌面積約為 2 公頃，主要因坡度陡峭，及土壤含水量豐富，地層節理順向沈陷、滑動，造成崩塌。 | |

| 類別 | 編號 | 里程或座標 | 問題說明 | 適用工法 | 數量概估 | 水土保持需求性 | 權責單位 |
|---|---|---|---|---|---|---|---|
| | 3 | (262369,2657399) | 地質破碎，節理面順向破壞 | 抑止樁<br>坡面縱<br>橫向排水<br>邊坡透排水管 | 抑止樁長度 100m 深度尚待進一步評估。縱、橫向 排水 600m。邊坡透排水管(40m <sup>2</sup> 一處)。 | 高 | 南投縣政府、<br>公路局 |

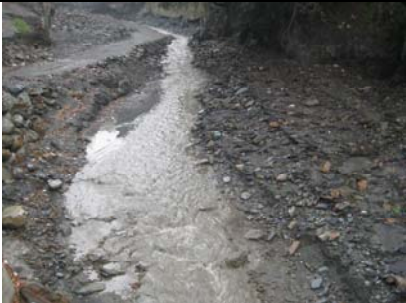
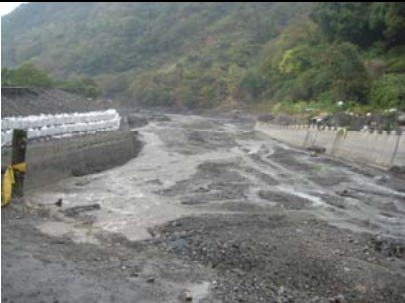
| 編號 | 位置(TWD97) | | 名稱 | 現況說明 | 照片 | |
|---|---|---|---|---|---|---|
| 1 | 259637 | 2656589 | 東眼山橋 | 為合望溪出口與眉溪交界處，因河幅變寬及河道坡度減緩，造成土砂淤積。 | | |

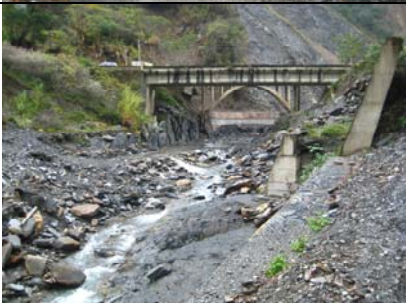
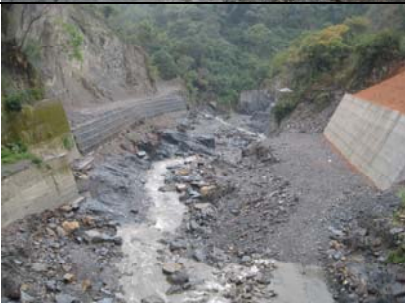
| 編號 | 位置(TWD97) | | 名稱 | 現況說明 | 照片 | |
|---|---|---|---|---|---|---|
| 2 | 260510 | 2656140 | 仁愛橋 | 仁愛橋上、下游為沖刷段，側向沖刷造成溪流右岸坡趾不穩，造成邊坡崩塌。 | | |

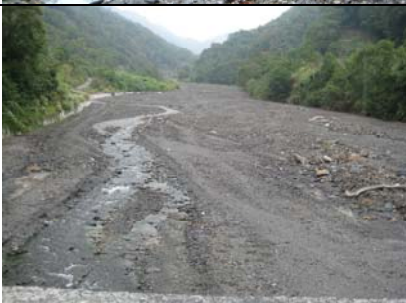
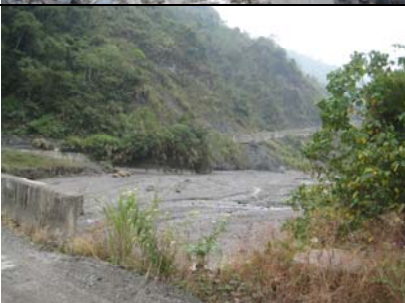
| 編號 | 位置(TWD97) | | 名稱 | 現況說明 | 照片 | |
|---|---|---|---|---|---|---|
| 3 | 263801 | 2659253 | 無名橋 | 無名橋上、下游河段因河道坡度減緩且河幅較寬，因此為淤積段，為土砂暫留處，可部份施作清疏工程。 | | |

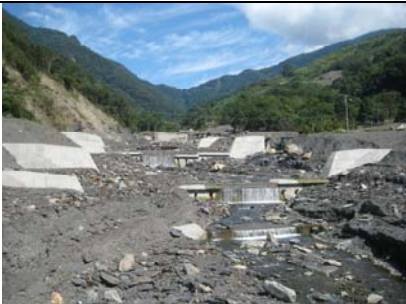
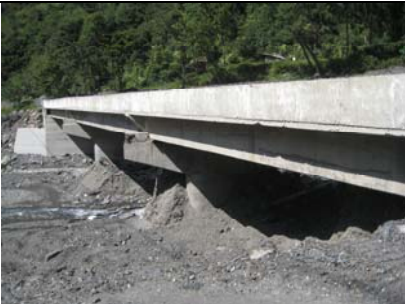
| 4 | 263786 | 2661502 | 合歡溪橋 | 合歡溪橋上游連續性潛壩發揮其功能，達到減緩河道坡度之效果；合歡溪下游因坡度減緩及橋樑通水斷面受阻，於下游面產生淤積。 | | |

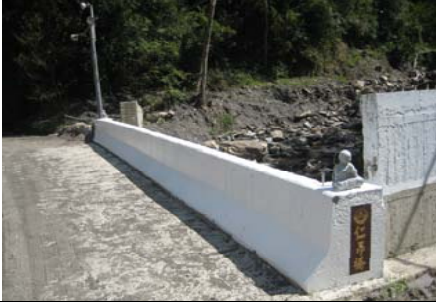
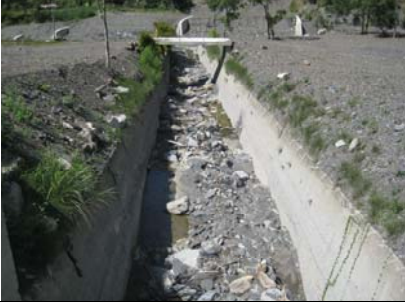
| 5 | 263891 | 2661596 | 仁昂橋<br>(支流) | 狀況尚為穩定。 | | |

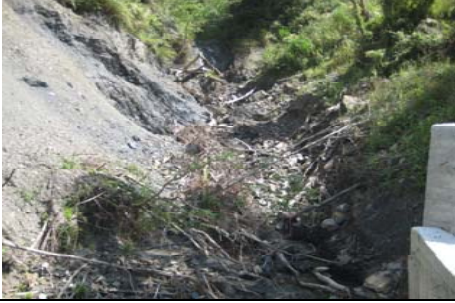
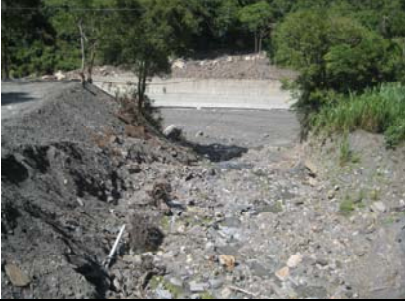
| 6 | 263902 | 2661851 | 仁文橋<br>(支流) | 狀況尚為穩定。 | | |

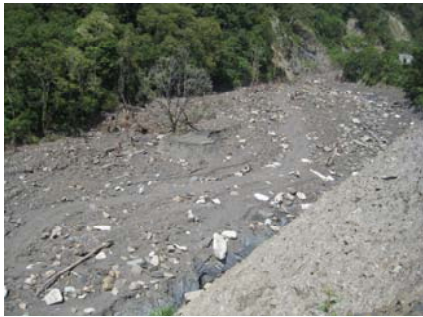
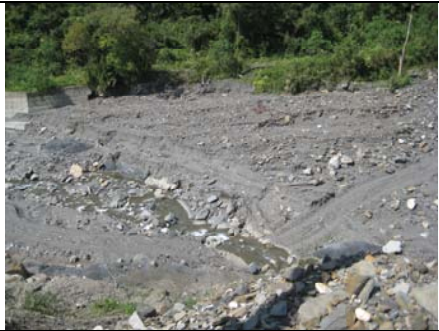
| 7 | 263997 | 2661996 | 主流與仁文橋匯流處上游 200 公尺處 | 溪床受下游連續防砂壩控制河床高程，坡度減緩且河幅較寬，為土砂淤積段。 | | |

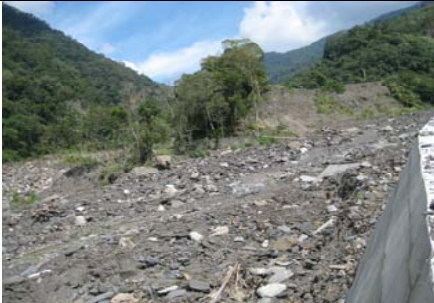
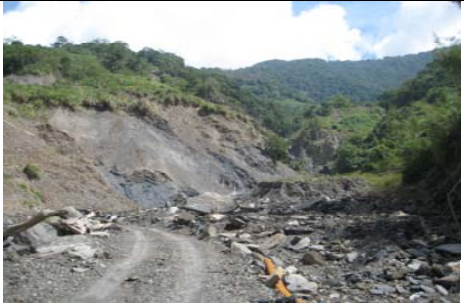
| 8 | 263987 | 2662383 | 支流-主流匯流點 | 為土石材來源區，建議於匯流點下游處設置防砂設施。 | | |

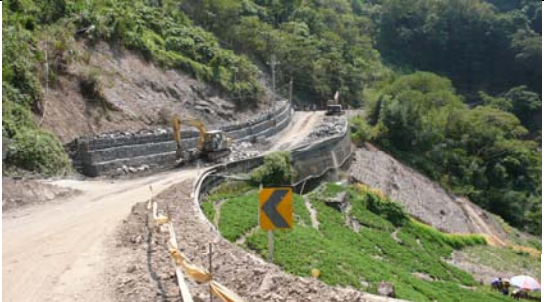
| 編號 | 座標 | | 長度(m) | 現況說明 | 照片 |
|---|---|---|---|---|---|
| 1 | 264410 | 2660781 | 120 | 道路上下邊坡崩塌，上邊坡已施作石籠，下邊坡已施作 RC 擋土牆 | |

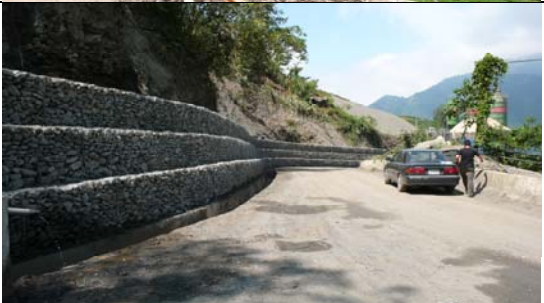
| 編號 | 座標 | | 長度(m) | 現況說明 | 照片 |
|---|---|---|---|---|---|
| 2 | 264731 | 2661184 | 120 | 道路尾水排水不良，上邊坡已施作石籠擋土牆 | |

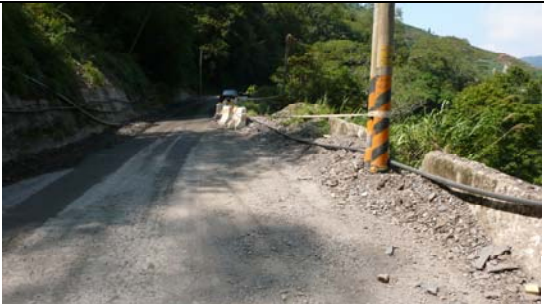
| 3 | 264912 | 2661356 | 60 | 道路排水不良導致路基淘空，道路搶修中 | |

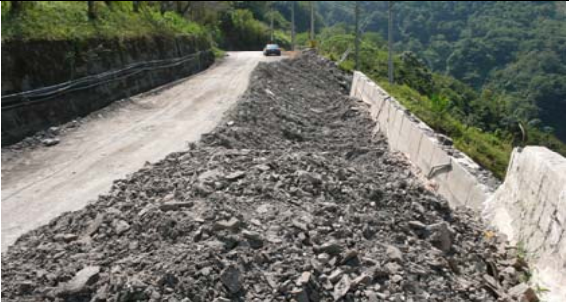
| 4 | 264691 | 2661708 | 120 | 道路排水不良導致路基淘空，暫時搶通(缺永久性工程) | |

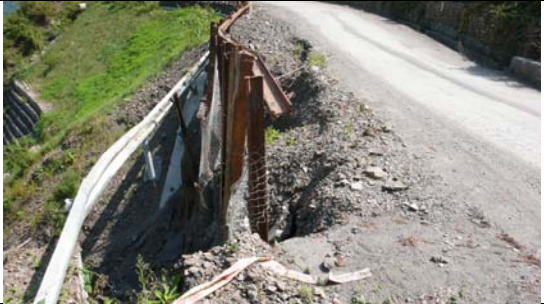
| 5 | 264625 | 2661897 | 80 | 道路排水不良導致路基淘空，臨時性工程 | |

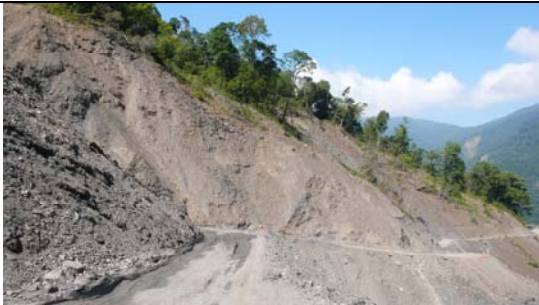
| 6 | 265120 | 2662274 | 200 | 道路上下邊坡崩塌，道路暫時搶通(缺永久性工程) | |

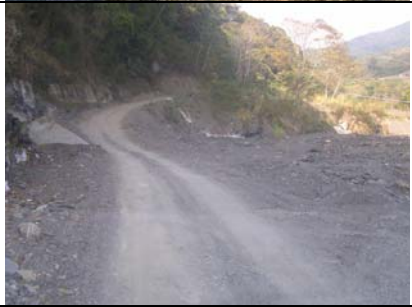
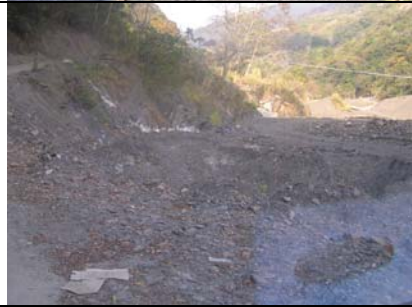
| 6 | 264775 | 2660971 | 農投仁 008 | 河床淤積，使道路與河床高度相同，逢大雨來臨時，易使道路淹沒，建議施作施工便道(700m)。 | | |

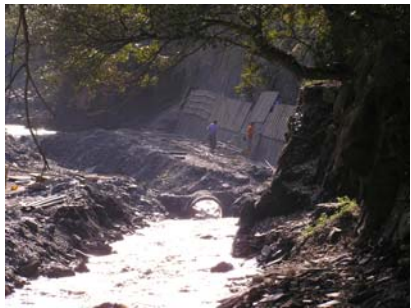
| 座標 | | 現況說明 | 照片 |
|---|---|---|---|
| 259625 | 2656557 | 位於東眼山橋，此河段為合望溪與下游眉溪銜接處，旁邊道路為台 14 線，因東眼山橋通水斷面不足容易造成淹水。2010.06.28 於現場勘查已改建完成，通水斷面足夠。 | |

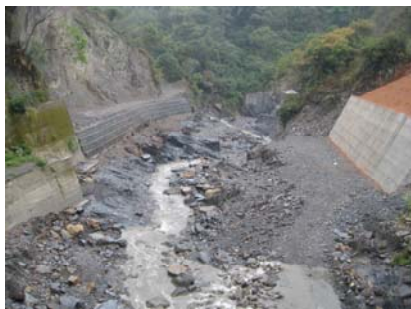
| 座標 | | 現況說明 | 照片 |
|---|---|---|---|
| 260565 | 2656116 | 位於左九子集水區與合望溪主流交會處，此河段為河道轉彎處及支流與主流之逕流匯流處，逕流量增加並且加上下游河道束縮通水斷面減少，因此水流容易淤積於此。 | |

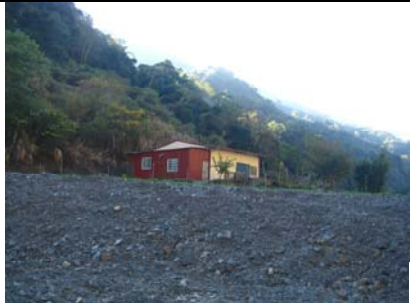
| 編號 | 座標 | | 位置 | 現況說明 | 照片 |
|---|---|---|---|---|---|
| 1 | 261362 | 2657098 | 合望溪主流旁 | 位於合望溪主流旁，上游有二座防砂設施，尚無危險，但當大雨來臨時，溪流逕流量增加，溪流側向沖刷恐造成災害，因此當大雨來臨時應緊急疏散。 | |

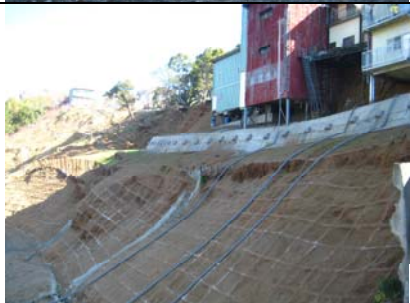
| 編號 | 座標 | | 位置 | 現況說明 | 照片 |
|---|---|---|---|---|---|
| 2 | 262369 | 2657399 | 仁愛鄉公所後方 | 位於仁愛鄉公所後方崩塌地上方民宅，雖已作型框護坡處理，因地質節理順向沈陷，但仍有大規模崩塌、滑動之疑慮，位於崩塌地上方民宅懸空，相當危急，應緊急疏散。 | |

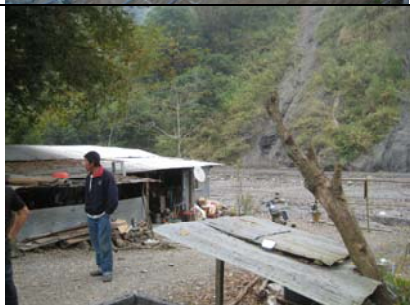
| 編號 | 座標 | | 位置 | 現況說明 | 照片 |
|---|---|---|---|---|---|
| 3 | 264007 | 2659911 | 農投仁 008 | 位於合望溪主流旁，尚無危險，但當大雨來臨時，溪流逕流量增加，溪流流心擺盪不定恐造成災害，因此當大雨來臨時應緊急疏散。 | |

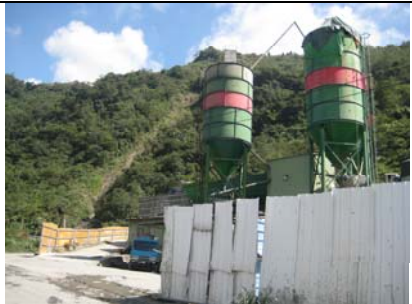
| 4 | 264574 | 2661208 | 投 89 線 | 位於於投 89 線上，為一混凝土場，尚無危險。 | |

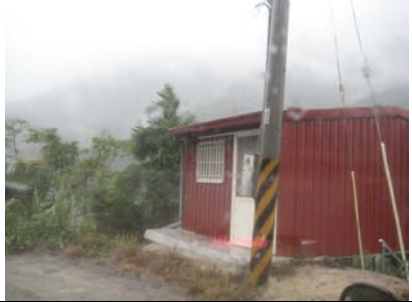
| 5 | 264838 | 2661668 | 投 89 線 | 位於農投仁 008 旁，為種植農產品工人休息處，但房屋僅用簡單基礎建造，每逢大雨應緊急疏離。 | |

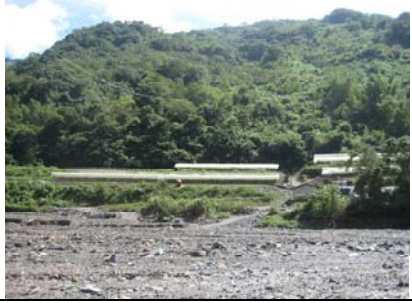
| 6 | 263470 | 2661194 | 農投仁 008 | 位於合望溪主流左岸，為一種植番茄之農場，大雨來臨可能會造成災害，應緊急疏離。 | |

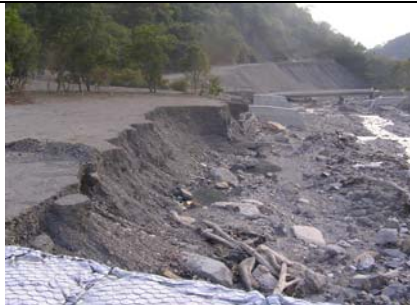
| 7 | 263931 | 2661745 | 農投仁 008 | 與萬大養鱒休閒農場，現僅有少數工作人員居住，照片為休閒農場旁沖刷情形，當大雨來臨側向沖刷能力增加，應通知緊急疏散。 | |

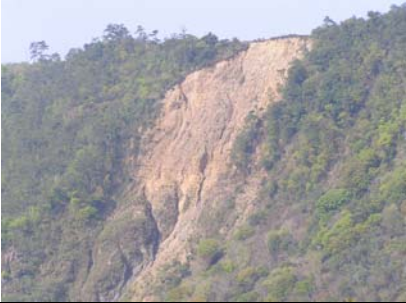
由報告中四期衛星影像所轉換之植生覆蓋因子平均值於2009/02/25 植生覆蓋因子平均值為 0.53；2009/11/06 植生覆蓋因子平均值為 0.46，排除拍攝角度、雲量及季節之影響因子，可發現本集水區植生覆蓋因子有明顯下降之驅勢，顯示此計畫區邊坡已有自然復育之情形。但現場拍攝(照片 3-1~照片 3-4)崩塌地仍有土砂堆積於邊坡上，尚未下移至河道，當大雨來臨時崩塌地之土砂沖刷至河道，造成通水斷面不足。

| 照片 3-1 合望溪主流旁：<br>溪谷側向解壓導致崩塌 | 照片 3-2 合望溪主流旁：<br>溪谷側向解壓導致崩塌 |

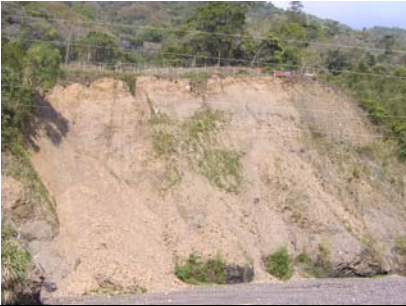
| 照片 3-3 合望溪主流旁：<br>溪流沖刷邊坡坡腳 | 照片 3-4 合望溪主流旁：<br>溪谷側向解壓導致崩塌 |

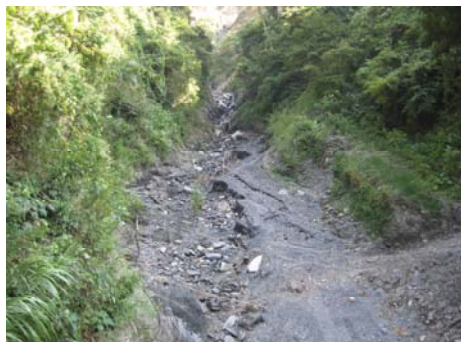
照片 3-7 合望溪野溪無土砂堆積

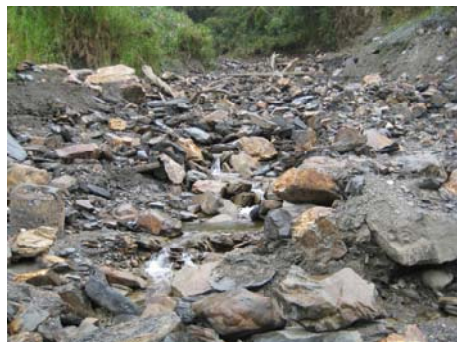
照片 3-8 合望溪大量土石堆積  
(右二子集水區)

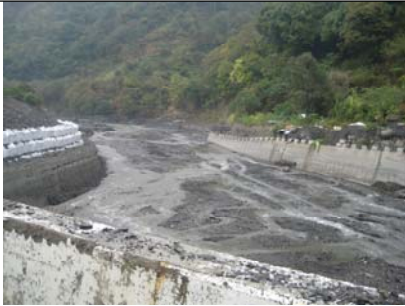
| 編號 | 座標 | | 名稱 | 現況說明 | 照片 |
|---|---|---|---|---|---|
| 1 | 259625 | 2656557 | 東眼山橋(跨河結構物) | 東眼山橋為一跨河結構物，此河段坡度減緩，為土砂淤積段 | |

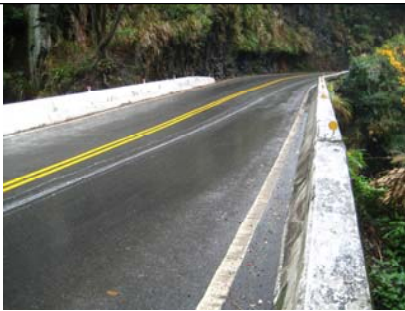
| 編號 | 座標 | | 名稱 | 現況說明 | 照片 |
|---|---|---|---|---|---|
| 2 | 259984 | 2656217 | 大觀橋(跨河結構物) | 大觀橋為一跨河構造物，經現況判識狀況尚為穩定。 | |

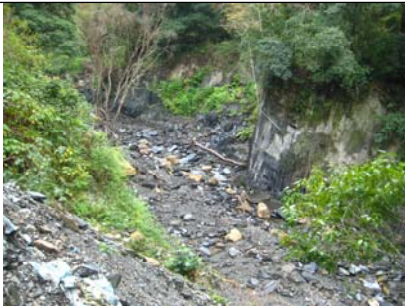
| 3 | 260565 | 2656116 | 左九(子集水區) | 子集水區，狀況尚為穩定 | |

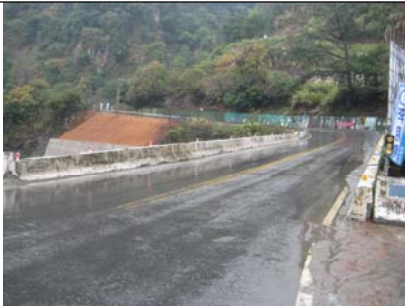
| 4 | 260883 | 2656239 | 仁愛橋(跨河結構物) | 仁愛橋為一跨河結構物，無土砂淤積之情形，狀況穩定。 | |

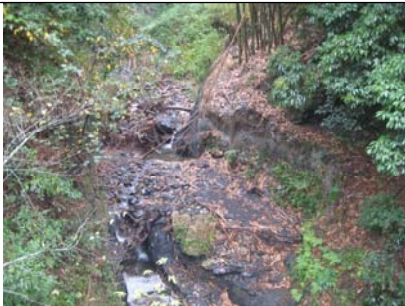
| 5 | 261063 | 2656360 | 左八(子集水區)<br>小櫻橋 | 子集水區，有一跨河橋樑：小櫻橋，狀況尚為穩定 | |

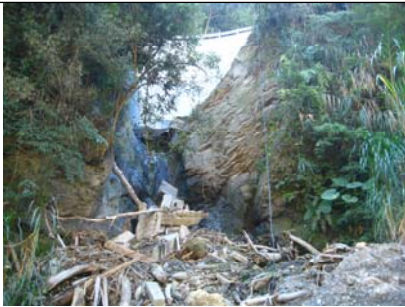
| 6 | 261363 | 3656879 | 左七(子集水區) | 子集水區，狀況尚為穩定 | |

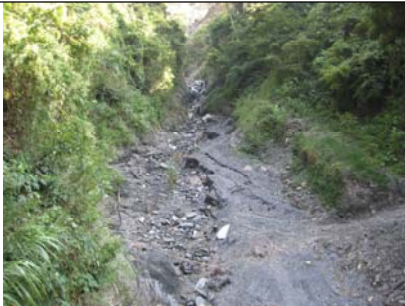
| 7 | 261363 | 2657099 | 左六(子集水區)<br>忠勇橋 | 子集水區，有一跨河橋樑：忠勇橋，狀況尚為穩定 | |

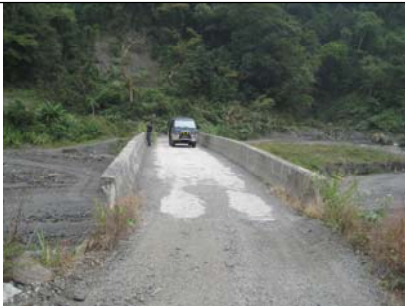
| 8 | 262924 | 2659377 | 無名橋(跨河結構物) | 無名橋為一跨河結構物，為土砂淤積段，大雨來臨時恐通水斷面不足，應施作清疏工程。 | |

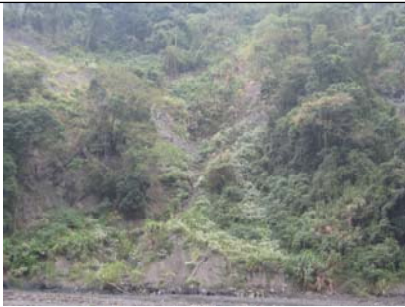
| 9 | 263282 | 2660099 | 左五(子集水區) | 子集水區，狀況尚為穩定 | |

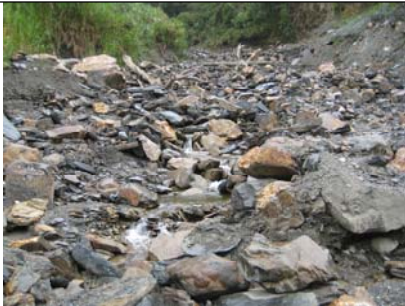
| 10 | 263390 | 2660352 | 右二(子集水區) | 子集水區，粒徑較大土砂堆積於河道上。 | |

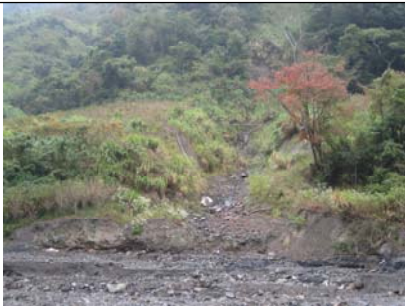
| 11 | 263545 | 2660581 | 左四(子集水區) | 子集水區，狀況尚為穩定 | |

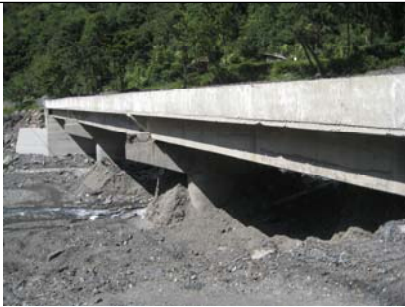
| 12 | 263765 | 2661502 | 合歡溪橋(跨河結構物) | 合歡溪橋為一跨河結構物，土砂淤積嚴重，大雨來臨時恐通水斷面不足，應施作清疏工程。 | |

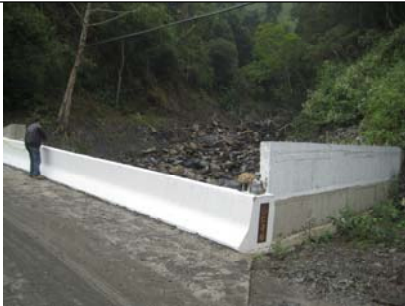
| 13 | 263847 | 2661598 | 左三(子集水區)<br>仁昂橋 | 子集水區，有一跨河橋樑：仁昂橋，狀況尚為穩定 | |

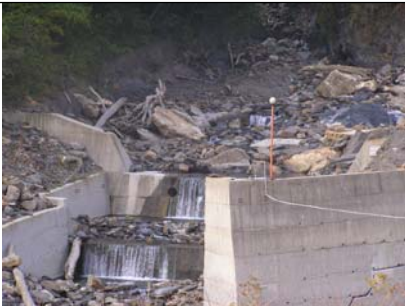
| 14 | 263845 | 2661837 | 右一(子集水區) | 子集水區，連續性潛壩發揮其功能，達到減緩河道坡度之效果，現況堆積較多土石材。 | |

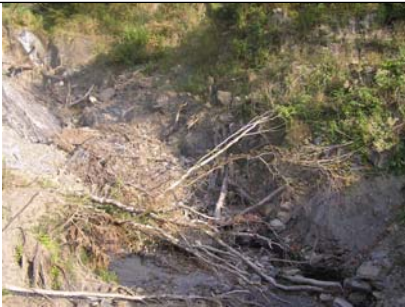
| 15 | 263948 | 2661840 | 左二(子集水區)<br>仁文橋 | 子集水區，有一跨河橋樑：仁文橋，狀況尚為穩定 | |

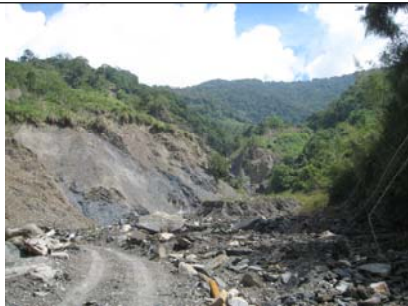
| 16 | 264050 | 2662438 | 左一(子集水區) | 子集水區，逢颱風豪雨來臨時，恐將土砂往下游運移，為致災來源區，應於下游段設置防砂設施。 | |

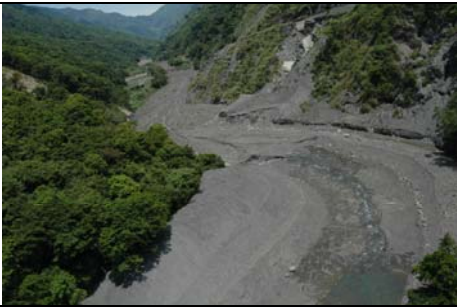
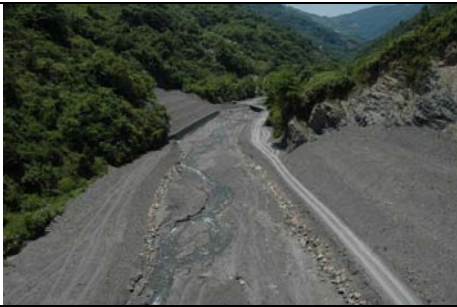
| 照片 3-9 點位 A 空拍情形<br>(往上游拍攝) | 照片 3-10 點位 A 空拍情形<br>(往下游拍攝) |

由現況調查結果選定可能預定工程點位之重大災害區為無人飛機拍攝之區位：點位 A、E 為預定設置防砂設施；點位 B、C、D 為農投仁 008 上道路修復位置。因 C、D 兩點位置相近故選出 A、B、C、E 點位進行無人飛機拍攝，每區至少 20 張以上。

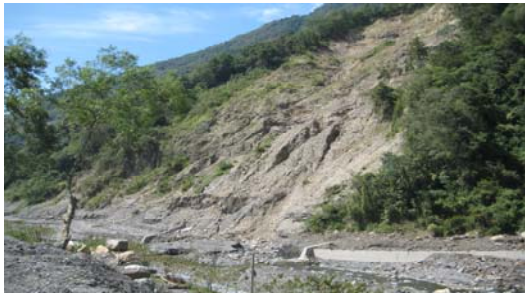
| <p>照片 5-3 合望溪主流旁：溪谷解<br/>壓導致崩塌</p> | <p>照片 5-4 合望溪主流旁：指狀沖<br/>蝕導致崩塌</p> |

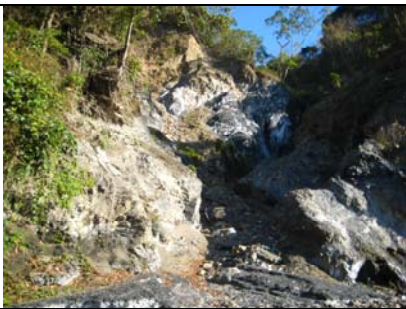
1. 合望溪主流里程 0K+000～既有防砂設施（1K+075），因既有防砂設施攔阻上游土砂，致本段河道輸砂能力增強，為沖刷段，部分河段岩盤已裸露(照片 5-5)。
2. 既有防砂設施（1K+075）～3K+000 段，因防砂設施施作控制河床高程，原河道深槽因而回淤，河道深槽已不復見；據現場民眾陳述：於 2K+800 處，原河道深槽寬約 15m，約 4～5m 深。(照片 5-6)
3. 3K+000～6K+324 段，因坡度較緩且河幅較寬，上游土砂在此段形成淤積。(照片 5-7)

| 照片 5-5 河段岩盤已裸露<br>(里程 0k+000~1k+075) | 照片 5-6 原河道深槽約 4~5m 深<br>(里程 1k+075~3k+000) |

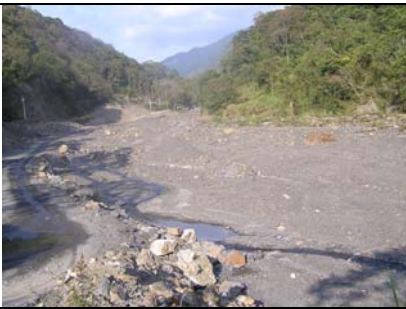
| 照片 5-7 此河段屬淤積段<br>(里程 3K+000~6K+324) | 照片 5-8 合歡溪橋上游連續式潛壩設置完工(里程 6k+324~6k+700) |

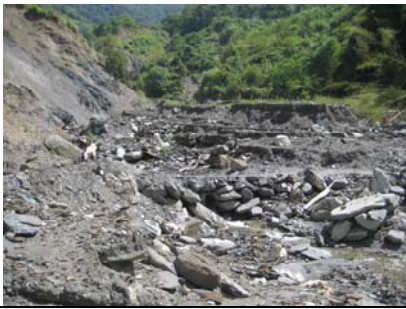
4. 6K+324~6K+700 段，原溪床坡度較陡，經連續式潛壩施工完成後，河床沖刷已受控制；且因該段連續式潛壩施工完成後流速減緩。(照片 5-8)
5. 6K+700 以上屬土砂輸送段，部分可見溪床岩盤裸露；由於上游仍有相當多土石材來源，遇豪雨挾帶而下，因下游連續式潛壩控制河床高程，部分有淤積情形，故該段屬沖淤互現河段。(照片 5-9)

| 照片 5-9 上游仍有相當多土石材來源<br>(里程 6k+700 以上) | |

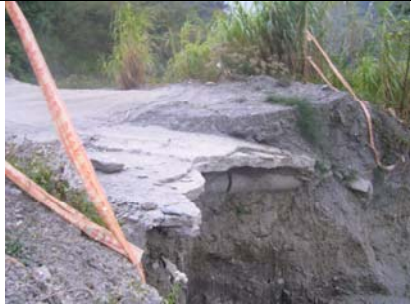
- (一)集水區地質較為破碎，先天條件不良。
- (二)投 89 線及農投仁 008 道路開闢後上、下邊坡之穩定問題及排水不良引發下邊坡沖刷、崩塌，如照片 5-10~5-12。
- (三)農投仁 008 沿合望溪主流部份，部份路段(三處)與溪床高度相同，主要因該段為淤積段，因通水斷面高程提升及河道水流擺盪不定，沖毀原有路基基礎，如照片 5-13；該三處路段每逢豪大雨必淹，此造成當地民眾採收農作物運輸不便，影響經濟效益。

| 照片 5-12 農投仁 008 道路路基掏空 | 照片 5-13 農投仁 008 與河床高程相同 |

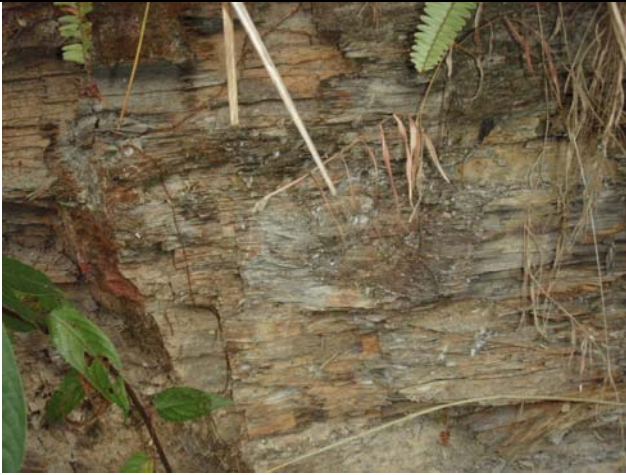
由現地地質調查結果顯示，崩塌裸露岩性主要為棕灰色板岩，劈理相當發達，劈理間距大多為數公分，劈理位態呈  $N15^{\circ}\sim 25^{\circ}E/20^{\circ}\sim 30^{\circ}E$ ，節理有兩組， $J1=N40^{\circ}\sim 45^{\circ}E/60^{\circ}\sim 70^{\circ}NW$ ， $J2=N45^{\circ}\sim 55^{\circ}W/75^{\circ}\sim 85^{\circ}NE$ ，其發展間距大多呈數公分至數十公分不等，尤其是  $J1=N40^{\circ}\sim 45^{\circ}E/60^{\circ}\sim 70^{\circ}NW$  相當顯著且發達，所以崩落下來的岩屑多為板狀或呈扁平狀；由照片四所示，裸露坡面的導水孔排水情形，顯示崩塌坡體內之地下位豐富；由照片三所示，灰黑色處為斷層錯動過剪裂破碎帶及剪裂泥，可能為眉溪斷層通過處，以致於此地區受大地構造應力之影響，岩層構造的板劈理和節理相當發達；目前崩塌坡面局部地區有少部份的岩塊體發生局部崩移，似乎快要掉落的臨界階段，如照片五所示；在崩塌範圍下邊坡為堆積區，且有相當顯著的沖蝕溝出現，下方之合望溪床為充滿大多為板岩碎屑堆積為主，如照片六所示。

照片一 崩塌裸露岩性主要為棕灰色板岩，劈理相當發達，劈理位態呈  $N15^{\circ}\sim25^{\circ}E/20^{\circ}\sim30^{\circ}E$ ，節理有兩組， $J1=N40^{\circ}\sim45^{\circ}E/60^{\circ}\sim70^{\circ}NW$ ， $J2=N45^{\circ}\sim55^{\circ}W/75^{\circ}\sim85^{\circ}NE$ 。

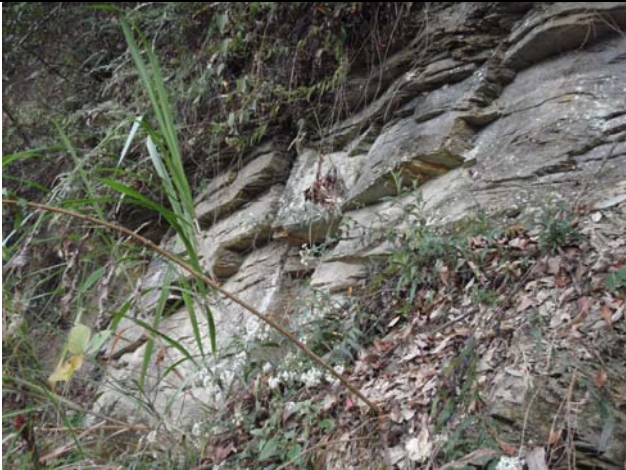
照片二 另一處崩塌裸露岩性主要為棕灰色板岩，劈理相當發達，劈理和節理位態大致與照片一相同，其中節理  $J1=N40^{\circ}\sim45^{\circ}E/60^{\circ}\sim70^{\circ}NW$  相當顯著。

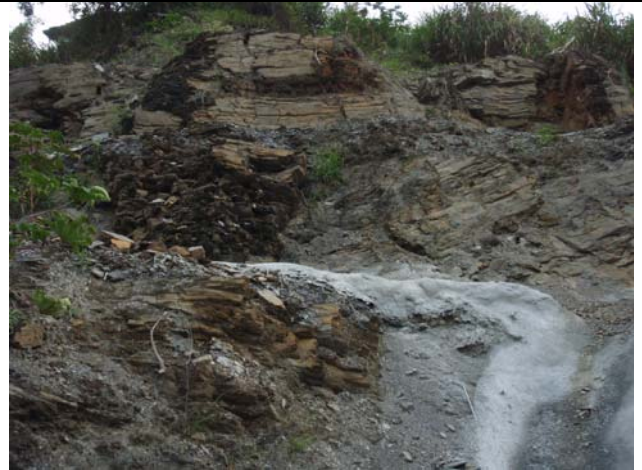
照片五 另一處崩塌裸露岩性主要為棕灰色板岩，劈理相當發達，劈理和節理位態大致與照片一相同，表面已有岩塊體發生局部崩移，似乎快要掉落的臨界階段。

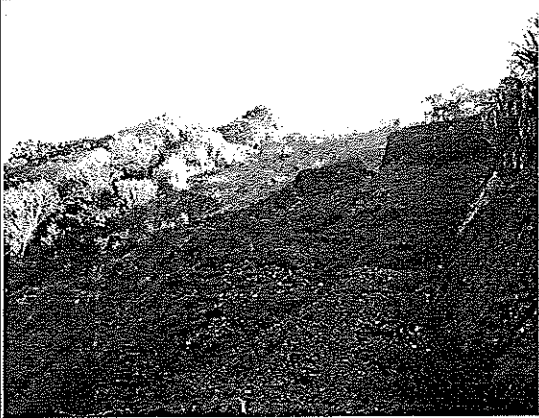
| 編號 | 災害類型 | 坐標 | 現況描述 | 照片 |
|---|---|---|---|---|
| 2 | 崩塌地 | X:261414<br>Y:2656974 | 崩塌面積約為 2(ha)，崩塌深度 2.0(m)(位於仁愛鄉公所後方) | |

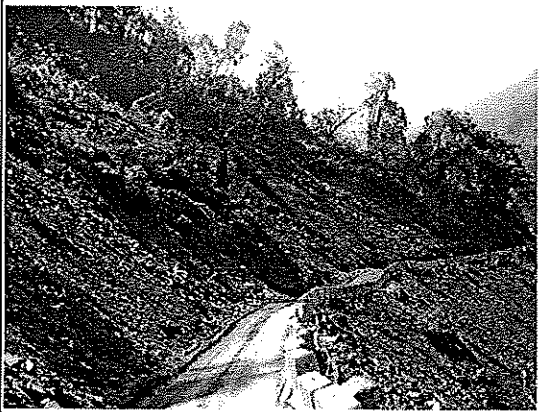
| 3 | 崩塌地 | X:264999<br>Y:2662255 | 崩塌面積約為 2.6(ha)，崩塌深度 1.5(m)<br>(位於投 89 線) | |

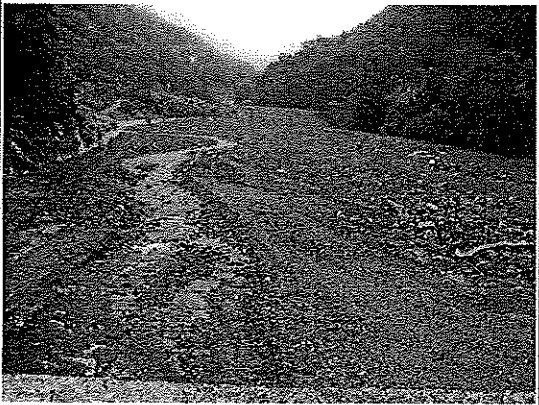
| 4 | 野溪 | X:263801<br>Y:2659253 | 無名橋至合歡溪橋河段，土石方堆積量約 197,250(m3)(位於合望溪主流) | |

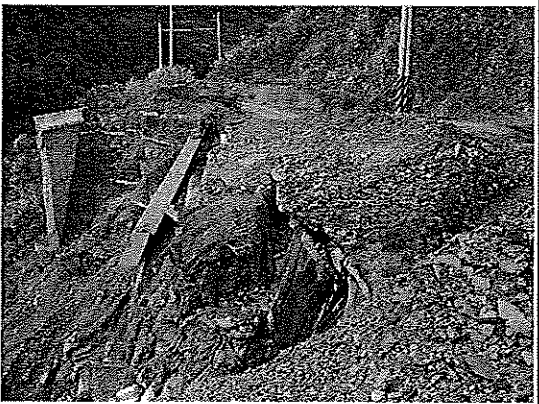
| 5 | 崩塌地 | X:262417<br>Y:2657928 | 農投仁 008 路基損毀約 500(m)(位於農路-農投仁 008) | |
