八掌溪支流區域排水上游集水區位於嘉義縣中埔鄉與台南縣白河鎮，面積 5,539 公頃，山坡地面積為 3,759.76 公頃，主要溪流為頭前溪，本區河川界點為鹿寮橋，河川界點下游為區域排水範圍，上游則為野溪治理範圍。本計畫主要針對本區進行調查及治理規劃，並規劃坡地範圍之重點治理區段，作為易淹水地區水患治理計畫後續執行之參考，並透過分年分期治理計畫，以抑止泥砂生產、下移與減低災害發生，維護坡地安全與減緩下游區排水患發生之機率。

# 八掌溪支流區域排水上游集水區

## 整體治理調查規劃

### 期末報告

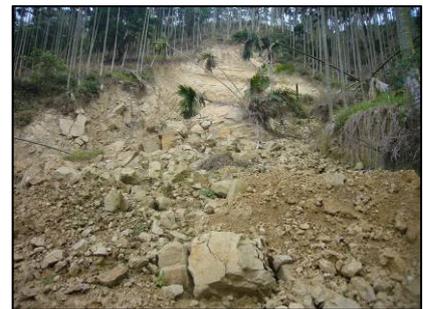
首先為崩塌地問題，本區上游因地形陡峭，且地質屬於泥岩層與砂頁岩互層，因此颱風豪雨期間易造成邊坡崩塌、地滑等情況，同時加上土地利用及道路開發等因子，造成本區上游於颱風豪雨期間經常有邊

坡崩塌情形。又因土地多屬於私人土地，利用程度高，崩塌之情形容易造成保全對象之財產損失及安全受到威脅。

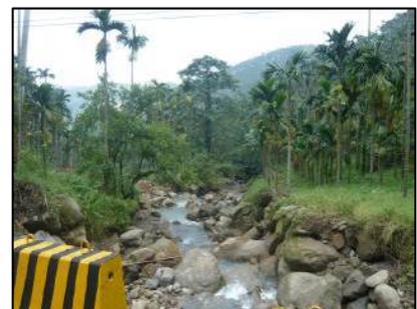
溪流問題部份，由溪流縱向坡度進行探討(如圖 3-3-2)，主流於大宗橋以上，溪流坡降大，平均坡度大於8.34%，溪流於本區段流速較快，容易造成縱橫向沖刷，影響兩岸農地與道路等保全對象之安全。而

於172線以上溪段，則因97年辛樂克颱風時土砂下移，橫向沖刷造成邊坡崩塌及道路基礎淘空情形，目前仍有大量土石於本溪段堆積，造成通水斷面減少，本溪段之溪床平均坡度為13.9%，未來若遇豪大雨，恐會造成溢堤或土砂移動之情形，影響兩岸農田及道路橋梁安全。

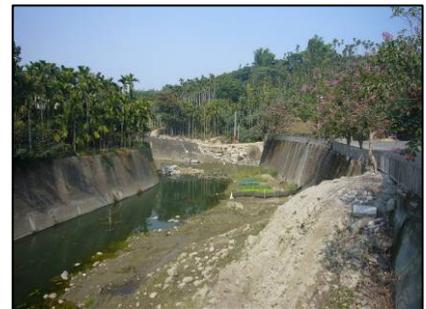
於大宗橋以下，溪床坡度變緩，至鹿寮橋(河川界點)之溪床平均坡度僅1.40%，且溪流於本溪段蜿蜒而行，故容易於凸岸形成土砂淤積，凹岸造成護岸等構造物基腳淘刷情形，造成通水斷面減少及影響保全對象之安全。

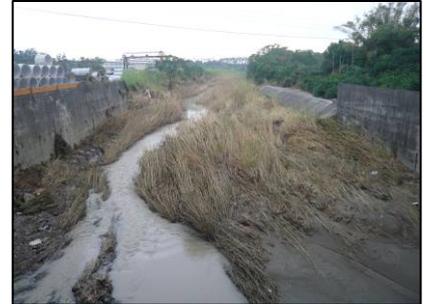
河川界點鹿寮橋以下，屬於八掌溪支流排水系統，本溪段之平均坡度為0.19%，本段大多已完成兩岸護岸或堤防之保護，但部份未施做堤岸之位置則有淹水之虞。本段因溪流坡降較緩，溪流中之懸浮質於本段沉降，造成淤積之情形。

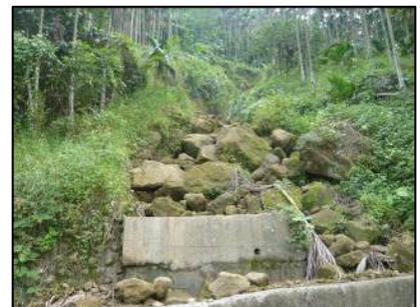
坑溝發展部份，由於本區上游地勢陡峻，加上地質脆弱屬於泥岩性質，故豪雨時逕流集中易造成坑溝之發展。由歷年災害顯示，坑溝發展為造成災害因素之一。經本次調查，目前區內坑溝發展對保全對象造

成威脅的點位共計有7處，於莫拉克颱風後有加深導致影響保全對象之情形。

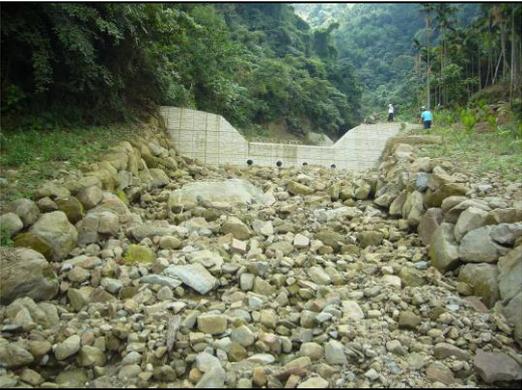
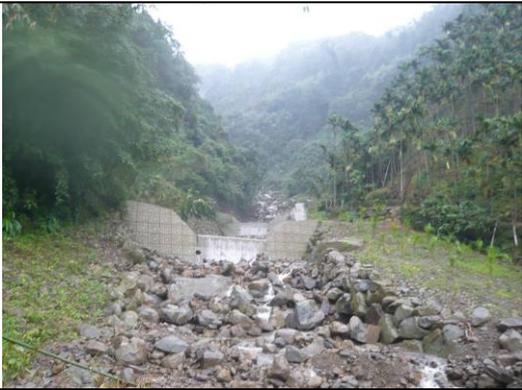
<p>農嘉中091上游莫拉克颱風前(98/07/20)</p>	<p>農嘉中091上游莫拉克颱風後(98/08/15)</p>

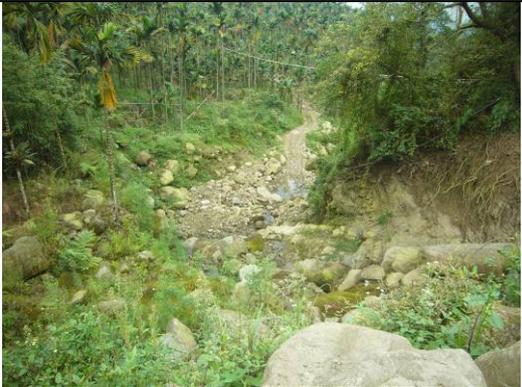
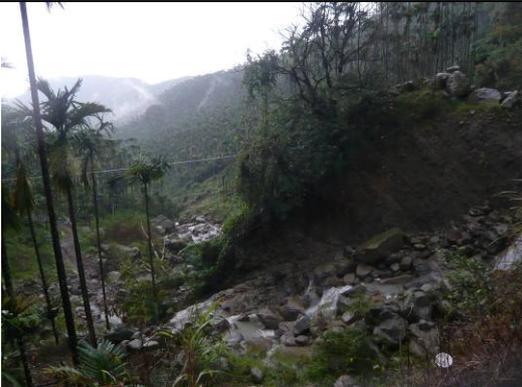
<p>農嘉中091下游莫拉克颱風前(98/07/20)</p>	<p>農嘉中091下游莫拉克颱風後(98/08/15)</p>

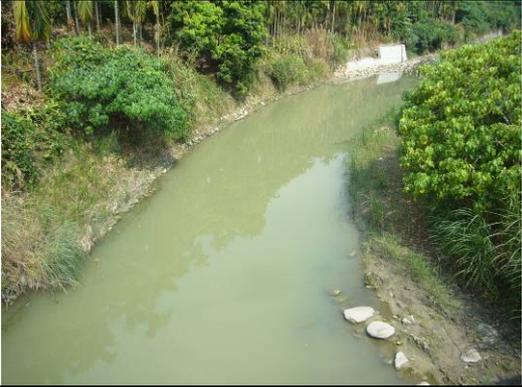
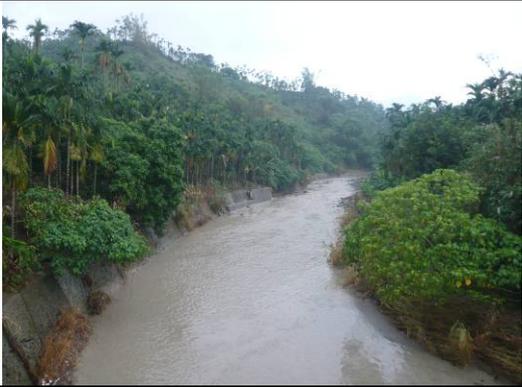
已成橋上游莫拉克颱風前 ( 98/07/20 )	已成橋上游莫拉克颱風後 ( 98/08/15 )

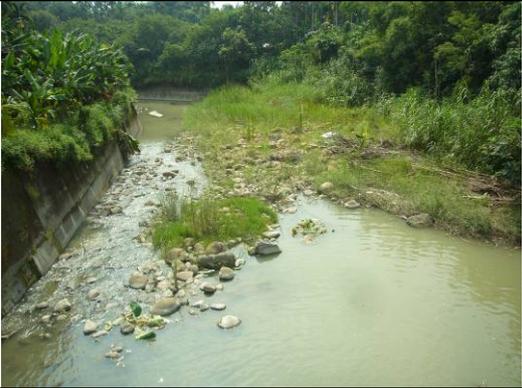
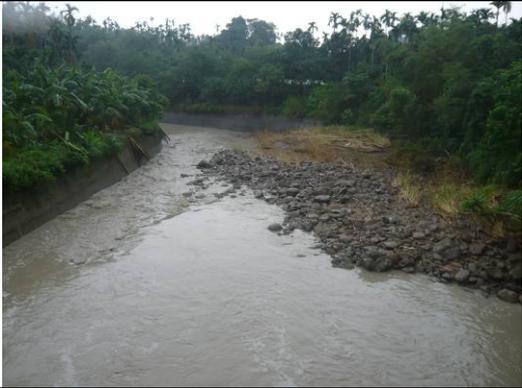
已成橋下游莫拉克颱風前 ( 98/07/20 )	已成橋下游莫拉克颱風後 ( 98/08/15 )

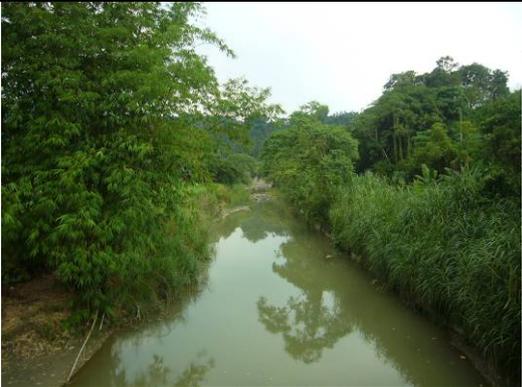
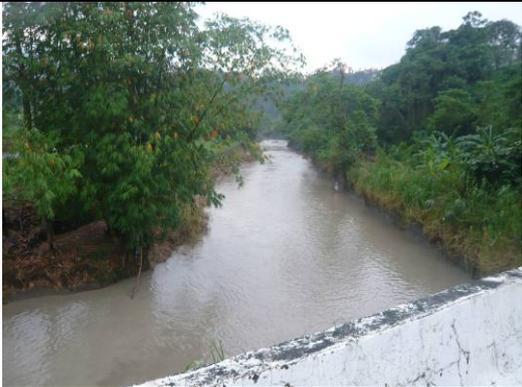
能正橋上游莫拉克颱風前 ( 98/07/20 )	能正橋上游莫拉克颱風後 ( 98/08/15 )

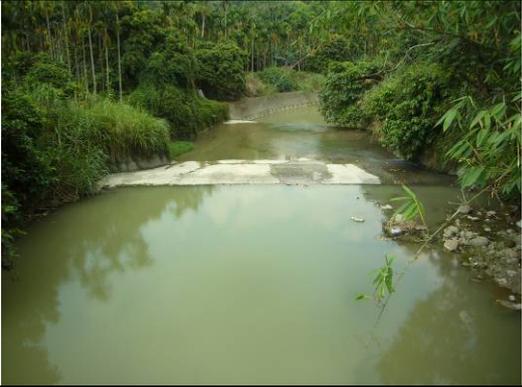
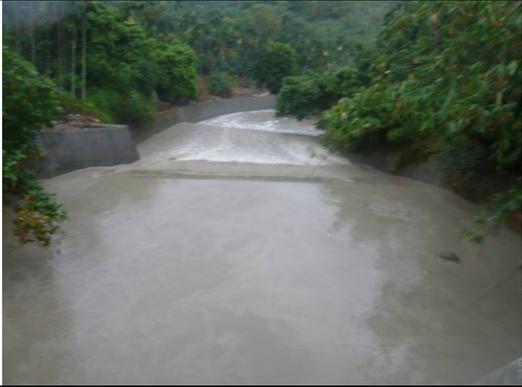
<p>能正橋下游莫拉克颱風前 ( 98/07/20 )</p>	<p>能正橋下游莫拉克颱風後 ( 98/08/15 )</p>

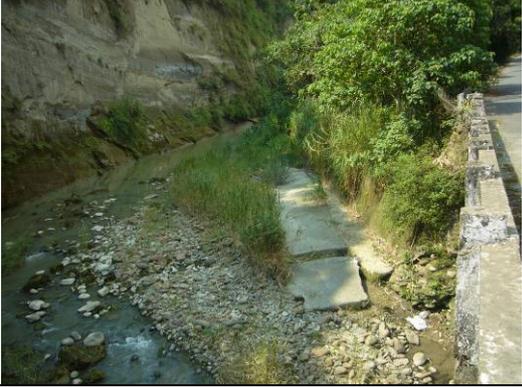
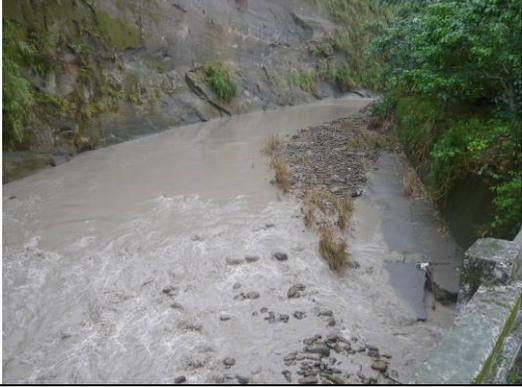
<p>禮成橋上游莫拉克颱風前 ( 98/07/20 )</p>	<p>禮成橋上游莫拉克颱風後 ( 98/08/15 )</p>

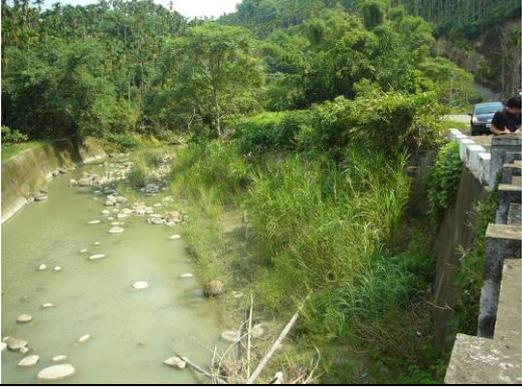
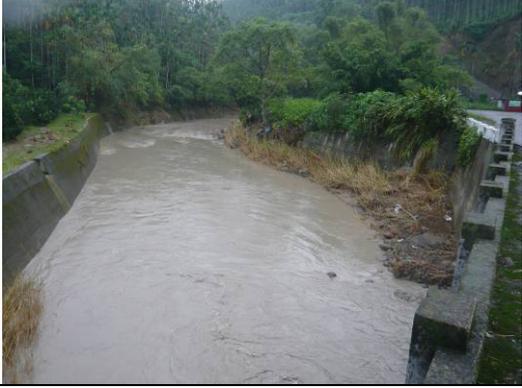
<p>禮成橋下游莫拉克颱風前 ( 98/07/20 )</p>	<p>禮成橋下游莫拉克颱風後 ( 98/08/15 )</p>

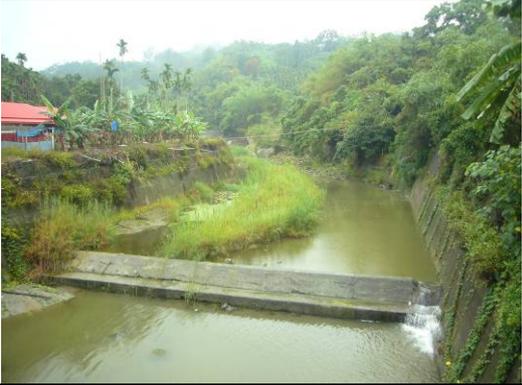
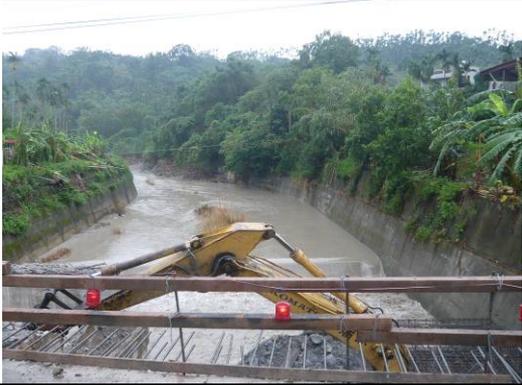
<p>仙溪橋上游莫拉克颱風前 ( 98/07/20 )</p>	<p>仙溪橋上游莫拉克颱風後 ( 98/08/15 )</p>

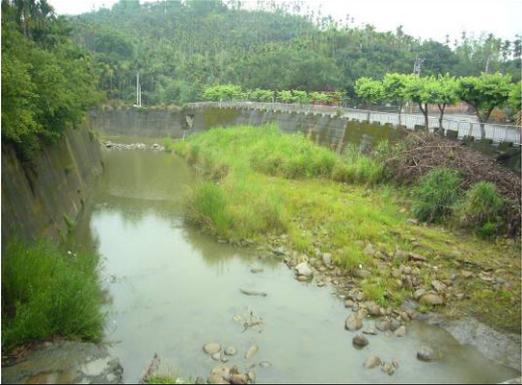
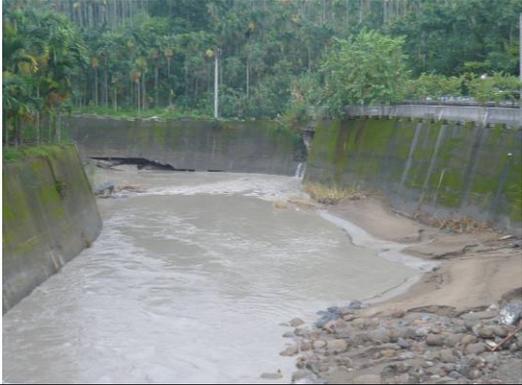
<p>仙溪橋下游莫拉克颱風前 ( 98/07/20 )</p>	<p>仙溪橋下游莫拉克颱風後 ( 98/08/15 )</p>

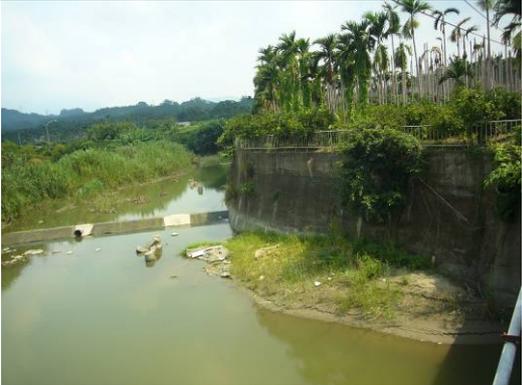
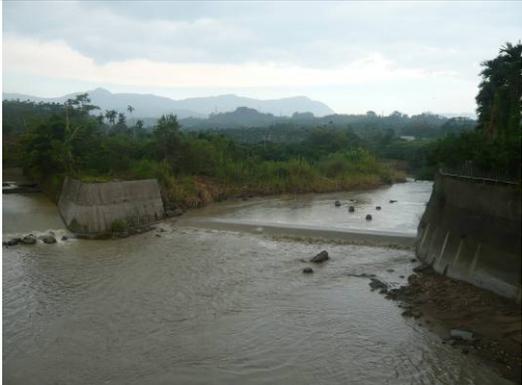
<p>鹿寮橋上游莫拉克颱風前 ( 98/07/20 )</p>	<p>鹿寮橋上游莫拉克颱風後 ( 98/08/15 )</p>

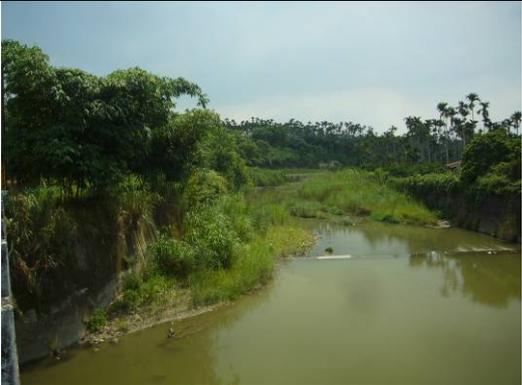
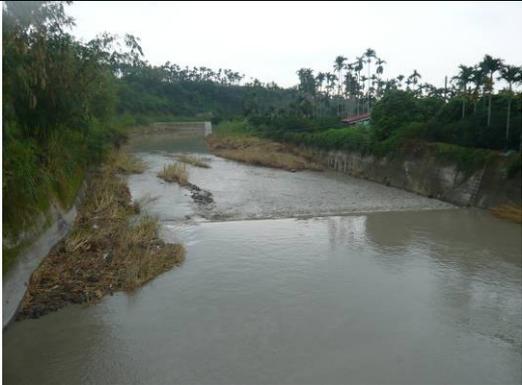
<p>鹿寮橋下游莫拉克颱風前 ( 98/07/20 )</p>	<p>鹿寮橋下游莫拉克颱風後 ( 98/08/15 )</p>

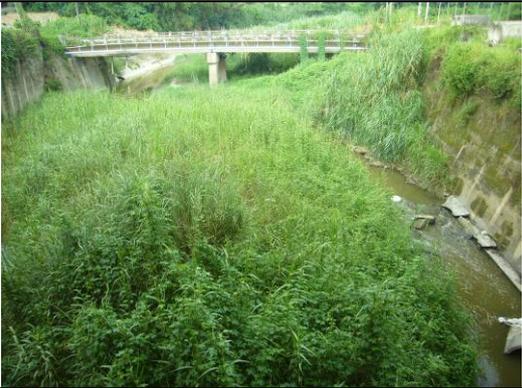
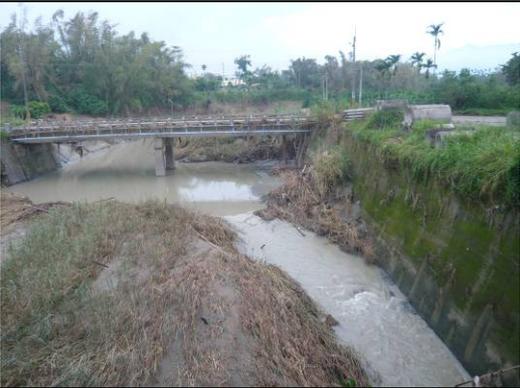
<p>頭前溪橋上游莫拉克颱風前 ( 98/07/20 )</p>	<p>頭前溪橋上游莫拉克颱風後 ( 98/08/15 )</p>

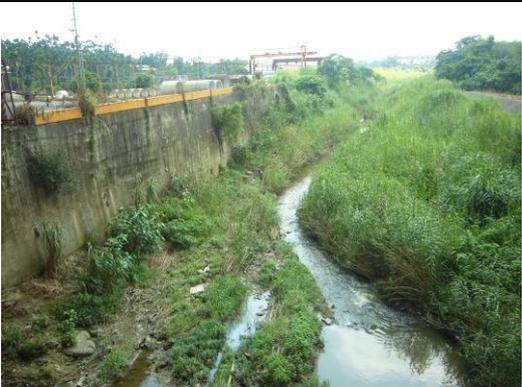
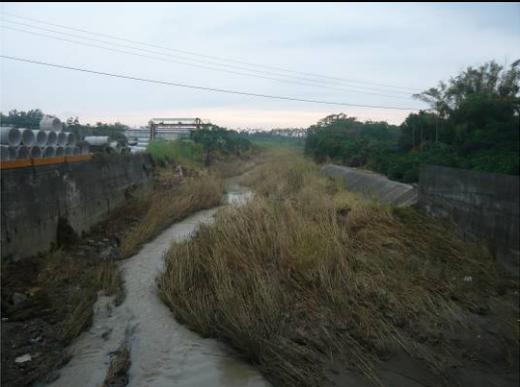
<p>頭前溪橋下游莫拉克颱風前 ( 98/07/20 )</p>	<p>頭前溪橋下游莫拉克颱風後 ( 98/08/15 )</p>

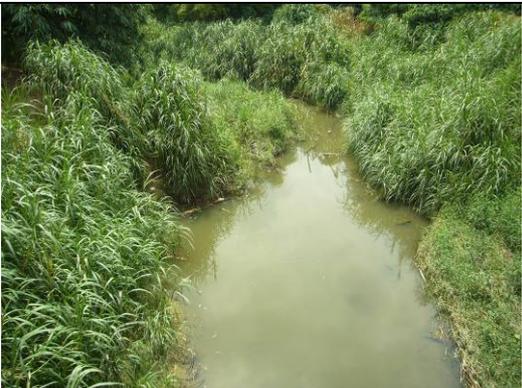
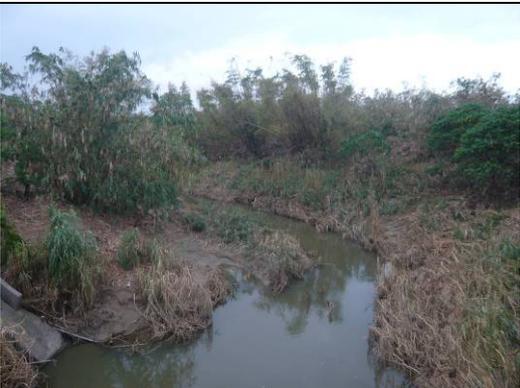
<p>嘉南橋上游莫拉克颱風前 ( 98/07/20 )</p>	<p>嘉南橋上游莫拉克颱風後 ( 98/08/15 )</p>

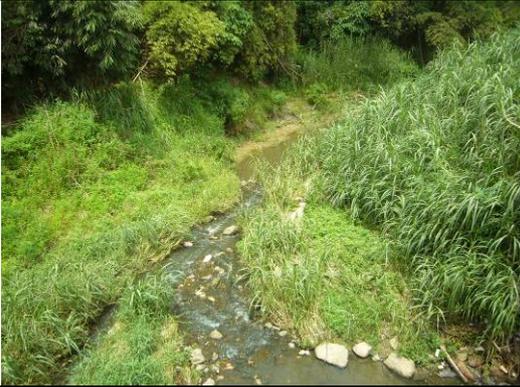
嘉南橋下游莫拉克颱風前 ( 98/07/20 )

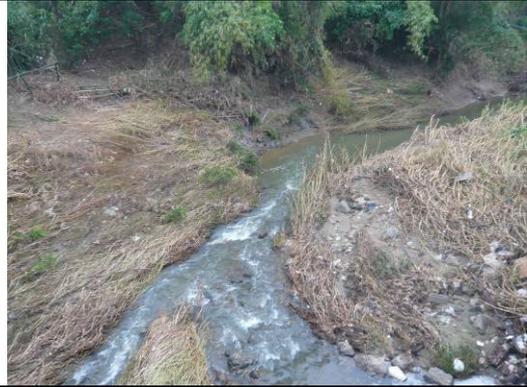
嘉南橋下游莫拉克颱風後 ( 98/08/15 )
