本計畫整體復建規劃區內含八掌溪流域沱水溪上游之中崙及東興等 2 個子集水區，總面積約達 1,980 公頃，集水區全圖請參考圖 1。

集水區內受莫拉克風災颱風暴雨造成溪水暴漲及多處崩塌，崩塌土石下移淹埋附近村落，也造成河道土砂淤積情形嚴重，致多處護岸設施與過路橋樑損害，造成對外道路中斷，影響居民安全與對外交通。

本規劃於 98 年 8 月~98 年 12 月針對野溪、崩塌地、道路及 65 件治山防災構造物進行現地調查，以瞭解集水區內現況。調查處理點位數量如表 1 所示。

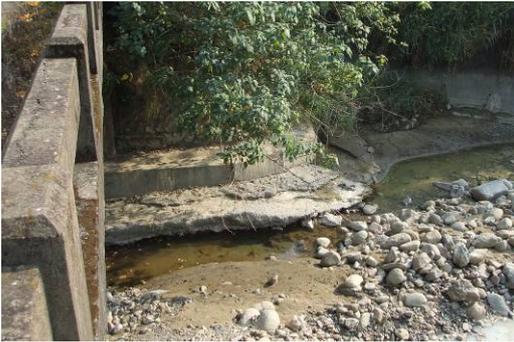
照片 3-1 沄水第一號橋溪流狀況

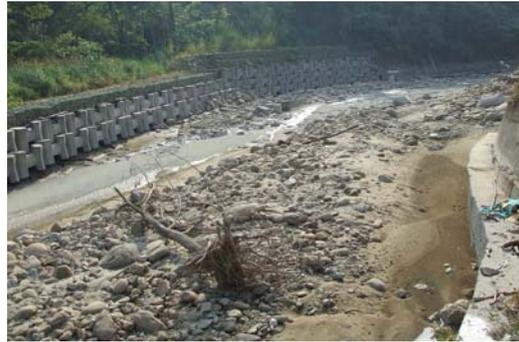
照片 3-2 振榮橋溪流狀況

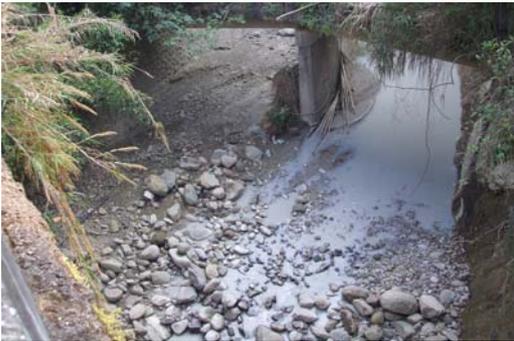
照片 3-3 幽谷橋溪流狀況

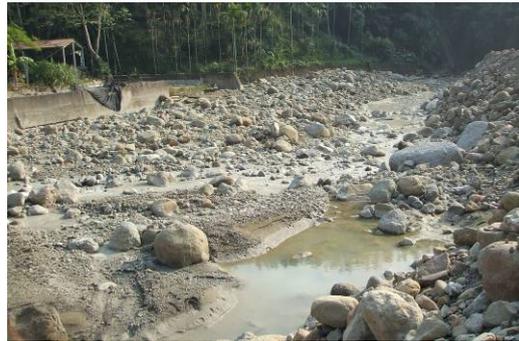
中崙一號橋位於台 3 線上，因莫拉克風災所產生大量土石及漂流木阻塞橋樑，造成土砂漫淹整座橋樑，現今清淤已告一段落，上下游河床土砂仍堆積嚴重，且此處有 4~5 戶保全對象，為其安全，建議後

續清淤動作之進行或者是改善橋樑的通水斷面問題。

照片 3-4 中崙一號橋溪流狀況

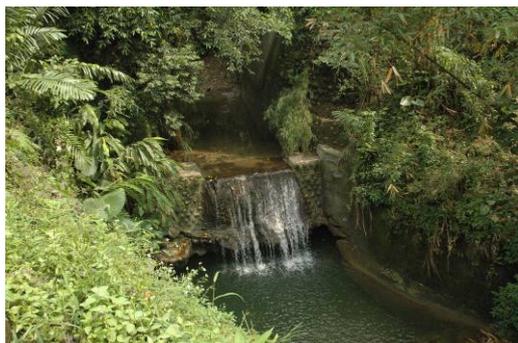
照片 3-5 中崙二號橋溪流狀況

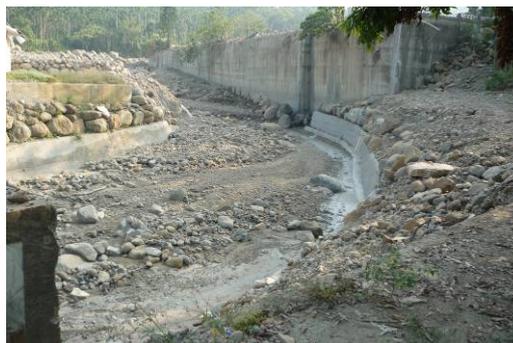
此處位於農嘉中 064 上，為濁水溪第一座橋樑，因莫拉克風災產生大量土砂造成上下游溪床及護岸土砂堆積，目前已清淤完畢，上下游兩側護岸以砌石方式加高，建議上下游多增設橫向構造物以攔阻土石、減緩流速及穩定流心。

照片 3-6 金龍橋溪流狀況

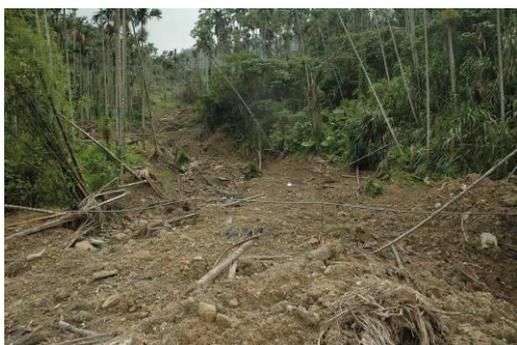
照片 3-7 沱水溫泉旁坑溝溪流狀況

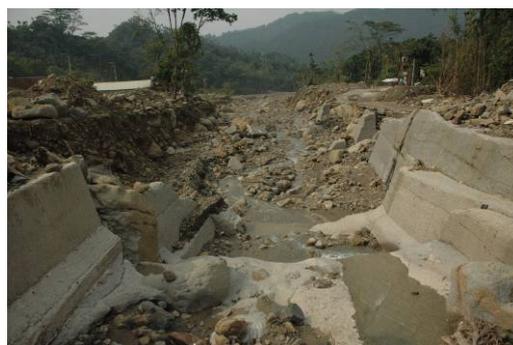
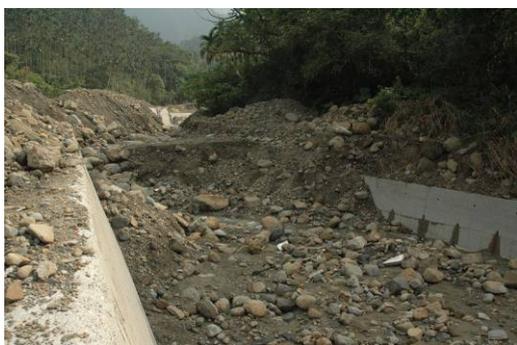
照片 3-8 中崙四號橋溪流狀況

照片 3-9 中崙四號橋溪流狀況

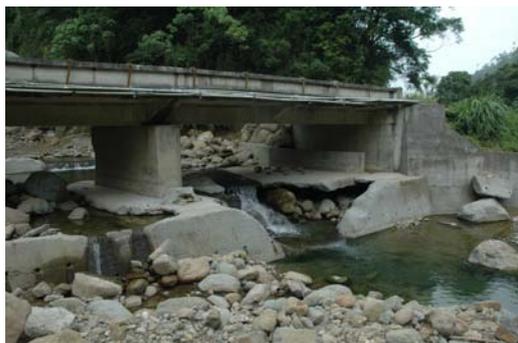
照片 3-17 行博橋溪流狀況

行博橋位於凍子腳溪的支流上，上下游目前溪床兩側為土石堆積，橋台下方橫向構造物開口處已破損嚴重，為其安全，急需進行補強。

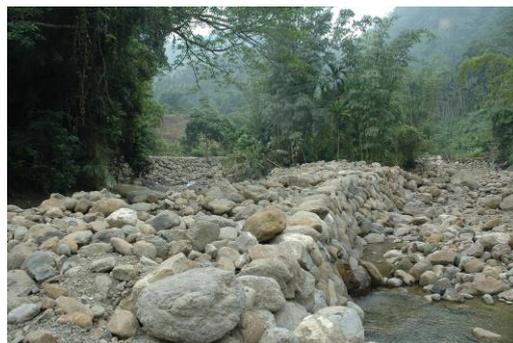
照片 3-18 行博橋上游 50m 處溪流狀況

此點上游右岸邊坡為乾砌石長約 200m，溪床粒徑分布以大塊石居多，溪床中央有植物生長，將溪床一分為二，沿著兩岸流動，目前溪床仍算穩定。

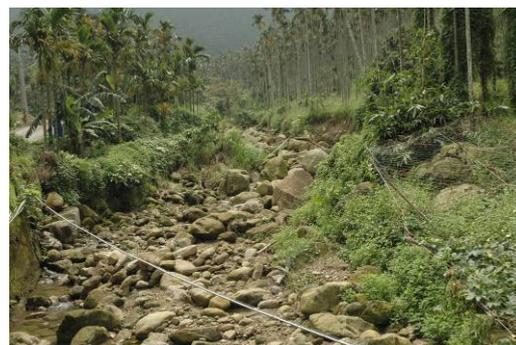
照片 3-22 凍興二號橋溪流狀況

此點位於嘉 141 線上，上游右岸設有護岸，左岸為自然邊坡；下游則左岸為護岸，右岸為自然邊坡，目前溪床坡度平緩，溪床上有粒徑大小不等塊石堆積，建議設置橫向構造物攔阻土石及穩定流心。

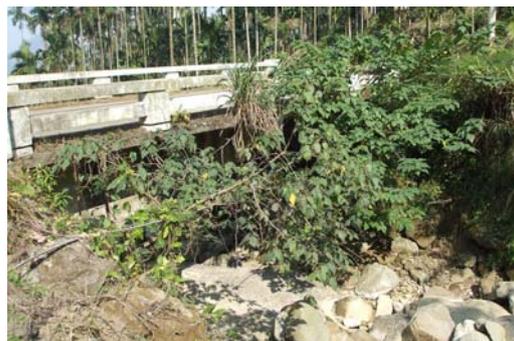
照片 3-28 復東橋溪流狀況

此點為凍子腳溪支流上，上下游兩側為乾砌石護岸，溪床有粒徑大小不等塊石堆積，無常流水，目前溪床狀況良好。

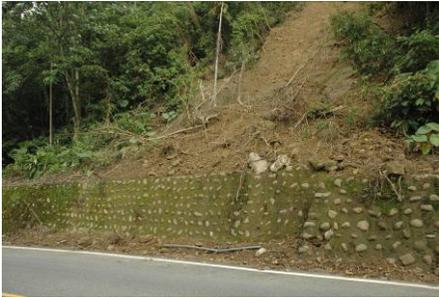
編號	位置(TWD67)		地點描述	崩塌區位	現況說明	集水區	現況照片
	X	Y					
1	203051	2587067	台 3 線上	道路上邊坡崩塌	崩塌體積約為 40m <sup>3</sup> ，邊坡坡度約為 50 度，崩塌區位邊坡裸露，兩側植生情況良好，崩落土石已清疏完畢。	中崙

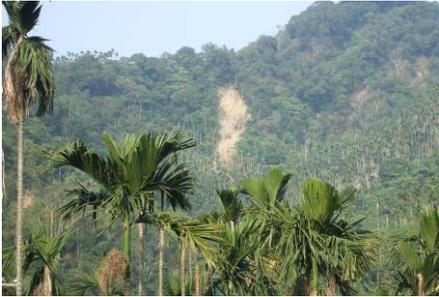
2	202843	2586971	幽谷橋下游 400m 處	河岸山腹崩塌	崩塌體積約為 100m <sup>3</sup> ，坡度約為 65 度，目前坡面裸露，無植生入侵。	中崙

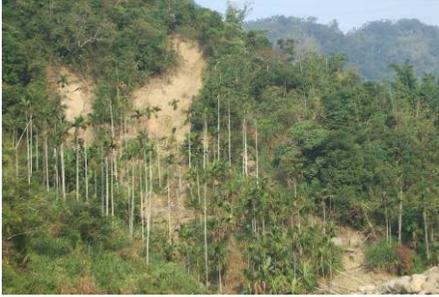
3	203480	2587052	中崙一號橋上游約 100m 處	道路上邊坡崩塌	崩塌體積約為 150m <sup>3</sup> ，邊坡坡度約為 60 度，崩落土石堆積於河道上，目前無擴大跡象。	中崙

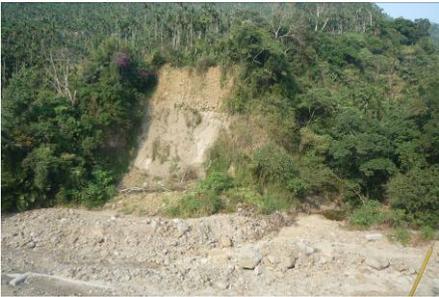
編號	位置(TWD67)		地點描述	崩塌區位	現況說明	集水區	現況照片
	X	Y					
4	204258	2586787	雙連科地區	河岸山腹崩塌	崩塌體積約為 200m <sup>3</sup> ，坡度約為 75 度，此處河道土砂淤積嚴重，崩塌坡面裸露，無植生入侵。	中崙

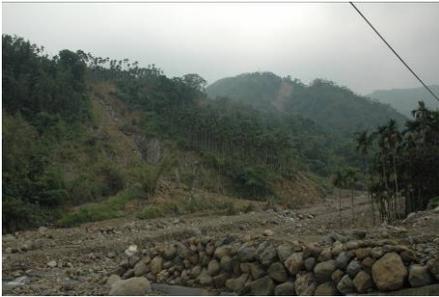
5	204593	2586481	金龍橋下游 150m 處	河岸山腹崩塌	崩塌體積約為 300m <sup>3</sup> ，邊坡坡度約為 60 度，崩塌區位邊坡裸露，崩落土石堆積於河道上，建議須加設邊坡保護設施，以防止邊坡持續崩塌，避免增加溪流泥砂問題。	中崙

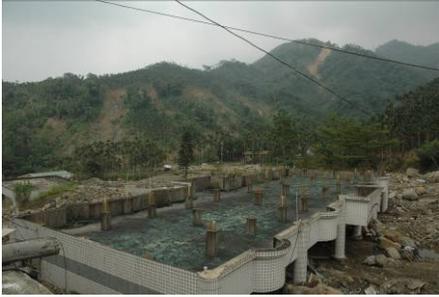
6	204531	2586391	中崙國小對岸	河岸山腹崩塌	崩塌體積約為 450m <sup>3</sup> ，邊坡坡度約為 60 度，大量土石堆積於河道上，目前無擴大跡象，但若不儘早清除土砂，待豪大雨恐夾帶大量土砂至下游處。	中崙

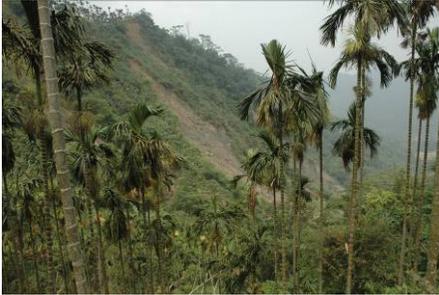
編號	位置(TWD67)		地點描述	崩塌區位	現況說明	集水區	現況照片
	X	Y					
7	203987	2585171	寮埔地區	河岸山腹崩塌	崩塌體積約為 200m <sup>3</sup> ，邊坡坡度約為 60 度，崩塌區位邊坡裸露，目前無擴大跡象。	中崙

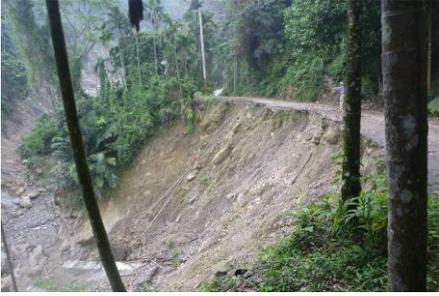
8	204540	2585626	中崙四號橋上游 300m 處	道路下邊坡崩塌	崩塌體積約為 100m <sup>3</sup> ，邊坡坡度約為 60 度，崩落土石堆積於溪床上，目前仍有繼續擴大跡象，但若不儘早治理，待豪大雨恐夾帶大量土砂至下游處。	中崙

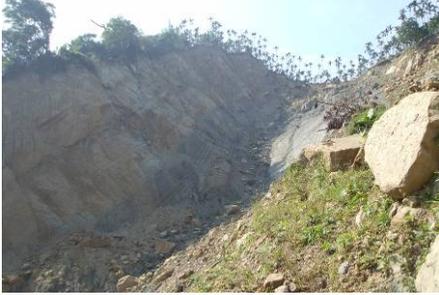
9	204542	2584846	大湖底溪源頭	崩塌地源頭	崩塌體積約為 2000m <sup>3</sup> ，邊坡坡度約為 60 度，下游保全對象為中崙村部落，目前仍有繼續崩落跡象。	中崙

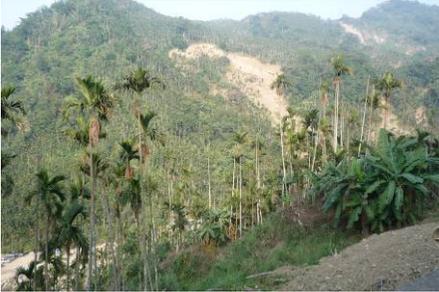
編號	位置(TWD67)		地點描述	崩塌區位	現況說明	集水區	現況照片
	X	Y					
10	205122	2586156	石仔湖地區	河岸山腹崩塌	崩塌體積約為 550m <sup>3</sup> ，邊坡坡度約為 50 度，此處河道土砂淤積，崩塌區位邊坡裸露，無植生入侵。	中崙

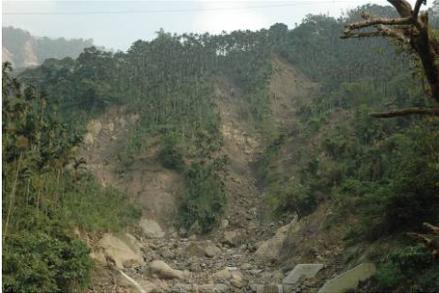
11	205739	2585851	中崙五號橋上游 100m 處	河岸山腹崩塌	崩塌體積約為 200m <sup>3</sup> ，邊坡坡度約為 65 度，崩塌區位邊坡裸露，崩落土石堆積於河道上，建議加設邊坡保護設施，以防止邊坡持續崩塌，避免影響道路安全及增加溪流泥砂問題。	中崙

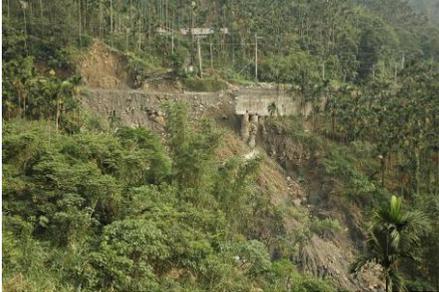
12	205833	2586214	台 3 線上	道路下邊坡崩塌	崩塌體積約為 250m <sup>3</sup> ，邊坡坡度約為 55 度，崩塌區位邊坡裸露，目前無擴大跡象。	中崙

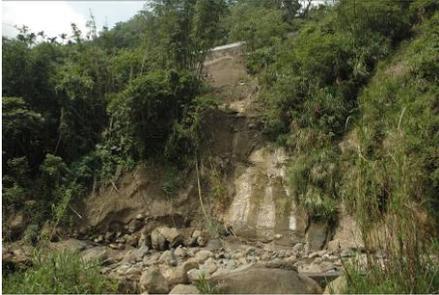
編號	位置(TWD67)		地點描述	崩塌區位	現況說明	集水區	現況照片
	X	Y					
13	201884	2585694	行博橋上游 80m 處	河岸山腹崩塌	崩塌體積約為 30m <sup>3</sup> ，邊坡坡度約為 60 度，崩落土石堆積於河床上，目前無擴大跡象。	東興

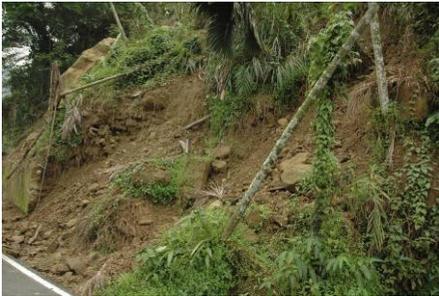
14	202264	2585334	嘉 141 線上	道路上邊坡崩塌	崩塌體積約為 80m <sup>3</sup> ，邊坡坡度約為 65 度，目前邊坡裸露。	東興

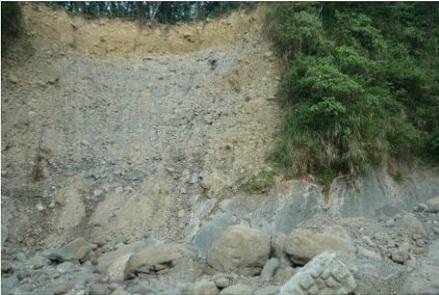
15	202497	2585170	善翔橋上游	河岸山腹崩塌	崩塌體積約為 150m <sup>3</sup> ，邊坡坡度約為 60 度，此處上游河道土砂淤積嚴重，崩落土石又堆於河道上，目前坡面裸露，無植生入侵。	東興

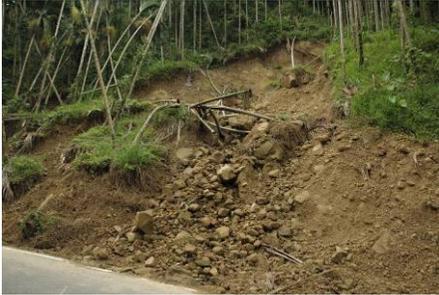
編號	位置(TWD67)		地點描述	崩塌區位	現況說明	集水區	現況照片
	X	Y					
16	202374	2585086	嘉 141 線上	道路上邊坡崩塌	崩塌體積約為 25m <sup>3</sup> ，邊坡坡度約為 50 度，崩塌區位邊坡裸露，崩落土石堆於道路上，但已清疏完畢。	東興

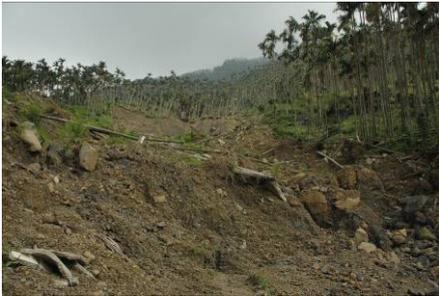
17	203568	2584459	農嘉中 101 附近	崩塌地源頭	崩塌體積約為 500m <sup>3</sup> ，邊坡坡度約為 55 度，崩塌區位邊坡裸露，崩落土石堆於道路上，建議須加設邊坡保護設施，避免影響道路安全。	東興

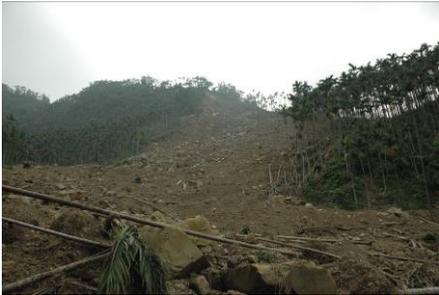
18	203283	2583926	嘉 141 線上涵管上游	崩塌地源頭	崩塌體積約為 700m <sup>3</sup> ，邊坡坡度約為 60 度，崩塌區位邊坡裸露，崩落土石堆於溪床上，建議採用坡面噴植方式穩定邊坡，避免影響道路安全及增加溪流泥砂問題。	東興

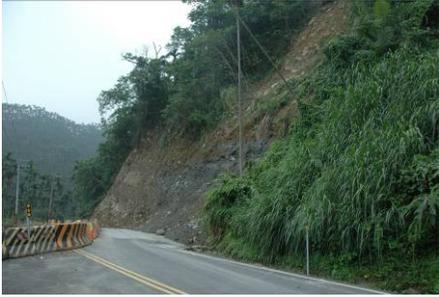
編號	位置(TWD67)		地點描述	崩塌 區位	現況說明	集水區	現況照片
	X	Y					
19	201516	2585017	縣 172 線 上	道路 上邊坡 崩塌	崩塌體積約為 100m <sup>3</sup> ，邊坡坡度約為 75 度，目前坡面裸露，無植生入侵，建議採用坡面噴植方式穩定邊坡，避免影響道路安全。	東興

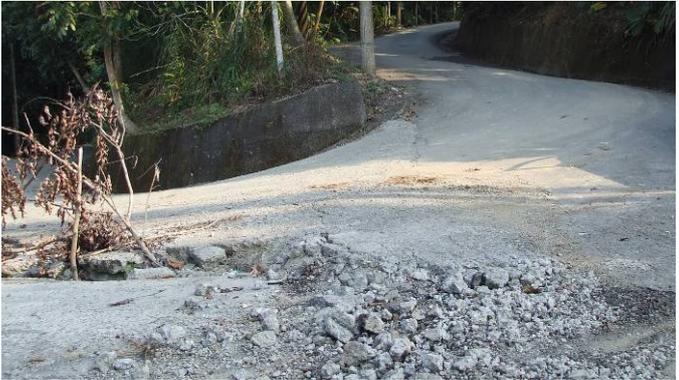
編號	道路名稱	X 座標	Y 座標	路寬
1	農路	201616	2586651	4.5
現況說明		現況照片		
<p>此農路位於振榮橋附近，路寬約為 4.5m，因兩測未設有縱向排水，莫拉克風災導致帶來大量雨水無法宣洩，導致路面毀損，人車往來有安全疑慮。</p>

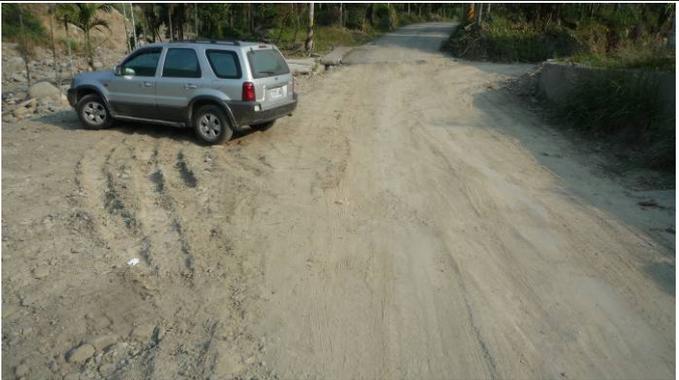
編號	道路名稱	X 座標	Y 座標	路寬
3	農嘉中 064	204487	2586495	4
現況說明		現況照片		
<p>農嘉中 064 無設置縱橫向排水，建議設置以因應疏通排水。</p>

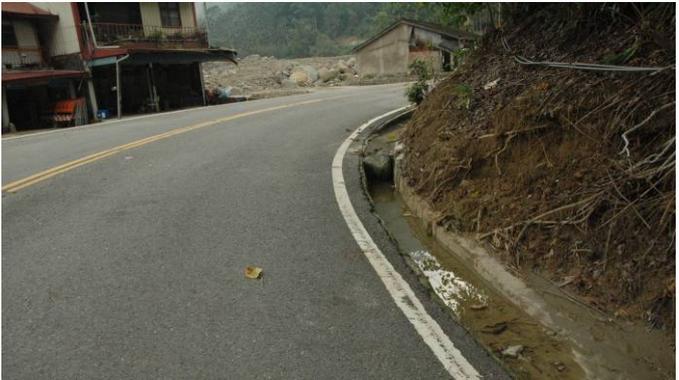
編號	道路名稱	X 座標	Y 座標	路寬
4	台三線	204531	2586391	7.5
現況說明		現況照片		
<p>此點位於中崙四號橋下游，路面狀況良好，設有縱向排水，但有部分段水溝有淤積堵塞狀況，導致排水不良。</p>

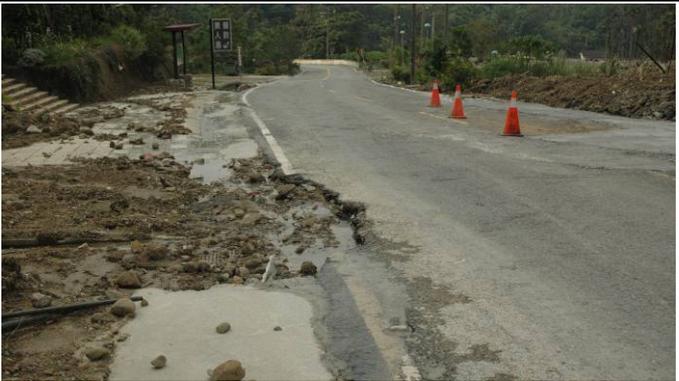
編號	道路名稱	X 座標	Y 座標	路寬
5	台三線	204509	2585931	7.5
現況說明		現況照片		
<p>因莫拉克風災大量雨水沖刷導致部分路段有凹凸不平狀況發生，有行車安全的堪慮。</p>

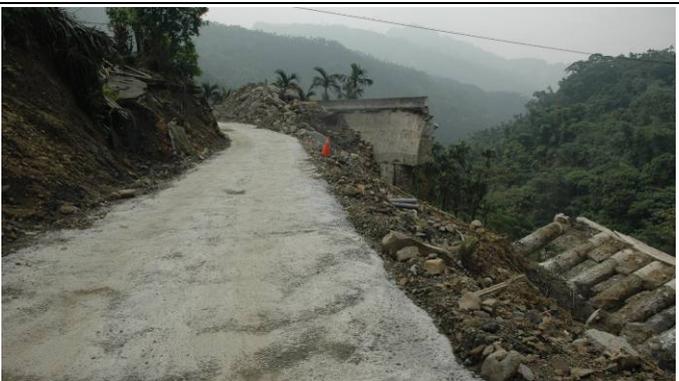
編號	道路名稱	X 座標	Y 座標	路寬
6	台三線	205833	2586214	3
現況說明		現況照片		
<p>此為牛舌仔坪地區附近道路，其道路上邊坡有一地表逕流，導致水流皆匯集經過此路段，道路下邊坡下陷而路基有崩塌現象產生，而目前路面縮減為 3m。</p>

中崙集水區道路水土保持問題方面，其主要問題為既有排水設施大多遭枯枝落葉所阻塞，建議定期清理，以避免日後豪大雨來時，恐遭遇通水斷面不足的問題，而漫淹至道路上。而本集水區最嚴重為位於石仔湖附近的嘉 141 線及牛舌仔坪地區附近的台三線；於莫拉克風災後，大量雨水導致嘉 141 線道路沖垮，此原因推估應是上邊坡無排水設施，且此區段的土壤多是回填土坡，下方為岩石，導致回填土含水飽和後沿著下方岩石而產生圓弧形滑動破壞。而位於牛舌仔坪地區附近的台三線則因地表逕流導致道路上下邊坡大量崩塌，目前道路狀況已緊急疏通可通行，但道路縮減為 3m。

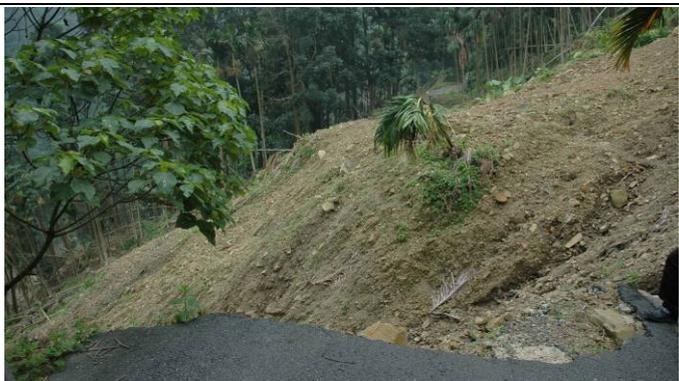
編號	道路名稱	X 座標	Y 座標	路寬
7	嘉 141	204648	2585076	3.5
現況說明		現況照片		
<p>因受莫拉克颱風大量雨水衝擊下，導致邊坡滑動，位於石仔湖附近嘉 141 線的路段中斷。</p>

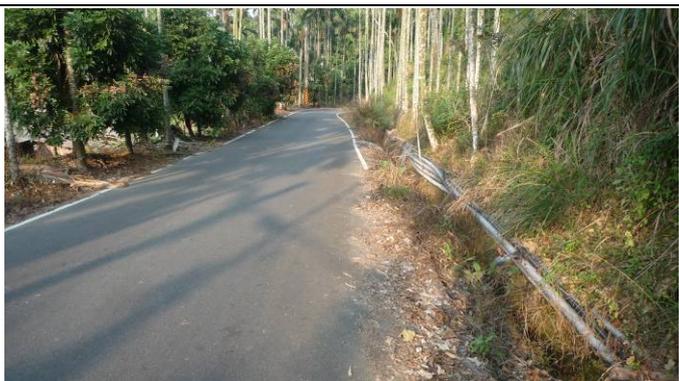
編號	道路名稱	X 座標	Y 座標	路寬
8	嘉 141	201640	2586202	4
現況說明		現況照片		
<p>位於凍子腳橋下游的嘉 141 設有縱向排水，目前排水設施狀況良好，雖溝底有落葉及石頭堆積，但定時清理即可。</p>

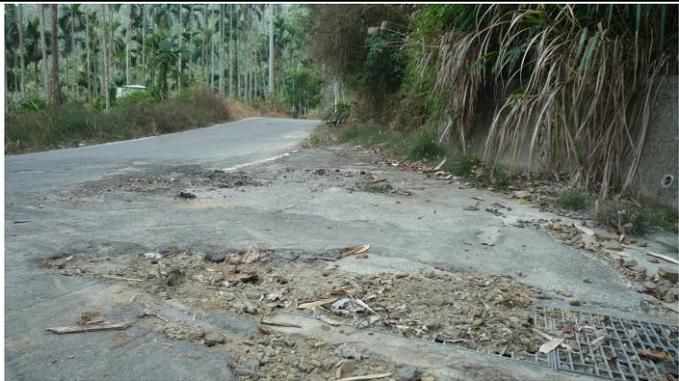
編號	道路名稱	X 座標	Y 座標	路寬
9	嘉 141	201802	2585496	4.5
現況說明		現況照片		
<p>位於凍子腳橋上游的嘉 141 設有縱、橫向排水，但道路上邊坡崩落的土砂目前堵住排水溝的溝蓋板，雨水恐來不及宣洩。</p>

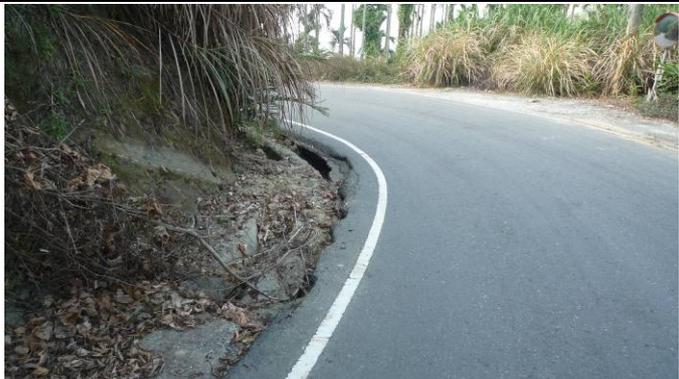
編號	道路名稱	X 座標	Y 座標	路寬
10	嘉 141	202034	2585401	5
現況說明		現況照片		
<p>此處流量過多且急，導致路下方受淘刷，且水溝有遭沖刷導致擴大的跡象，需整治長度約為 100m。</p>

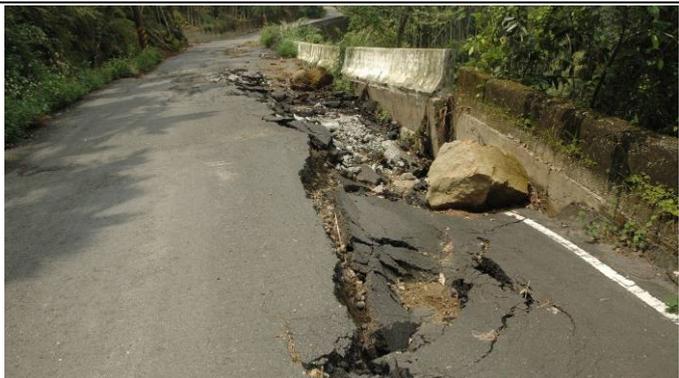
編號	道路名稱	X 座標	Y 座標	路寬
11	嘉 141	202264	2585334	3m
現況說明		現況照片		
<p>此處原設有縱向排水，但於莫拉克風災時因遭大量土砂堵塞，影響排水，大量雨水沖刷路面，導致道路下陷，路面目前縮減為 3m。</p>

遭遇莫拉克風災後，嘉 141 線兩處(請詳 ch3-3 道路水土保持編號 11~12)則因大量雨水衝擊下，目前有道路下陷及道路基礎有流失情形發生。而於水蛙堀附近的縣 172 線因排水不良而產生圓弧滑動破壞而導致目前道路中斷。

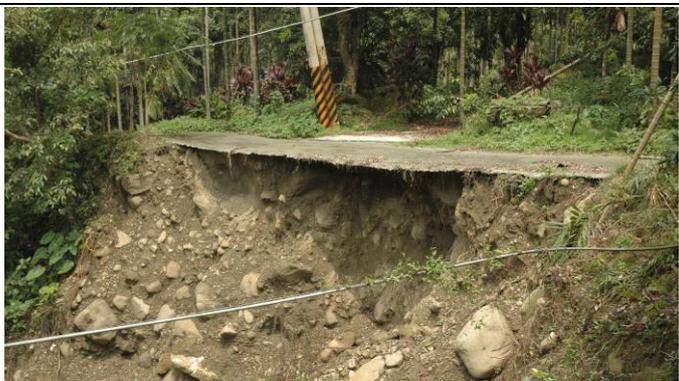
編號	道路名稱	X 座標	Y 座標	路寬
12	嘉 141	202828	2584201	3.5
現況說明		現況照片		
<p>此段道路下方緊鄰凍仔腳溪，因道路基礎受莫拉克颱風帶來大量洪水衝擊，有崩塌情形產生。</p>

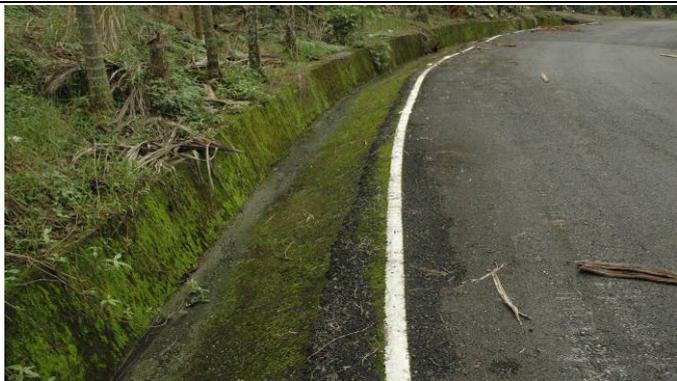
編號	道路名稱	X 座標	Y 座標	路寬
13	嘉 141	203017	2584220	5
現況說明		現況照片		
<p>位於東興三號橋下游的嘉 141 縣狀況良好，設有縱向排水，溝底無堆積狀況。</p>

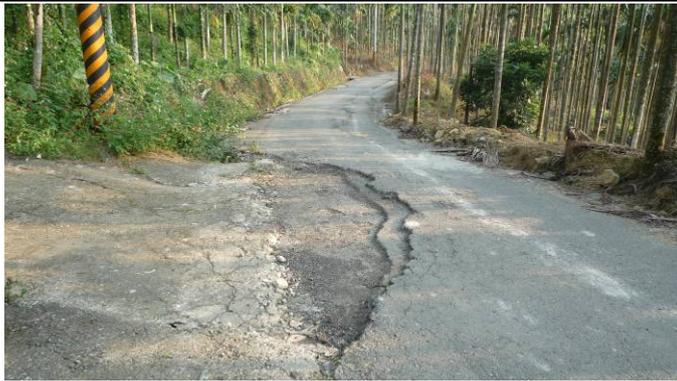
編號	道路名稱	X 座標	Y 座標	路寬
14	農嘉中 101	203210	2584503	4
現況說明		現況照片		
<p>農嘉中 101 無設置縱橫向排水，有部份路段有凹凸不平狀況發生，有行車安全的堪慮。</p>

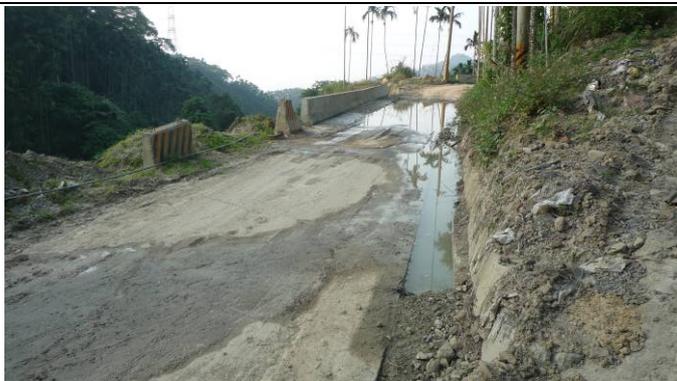
編號	道路名稱	X 座標	Y 座標	路寬
15	農嘉中 101	203551	2584402	3.5
現況說明		現況照片		
<p>此處原設有縱向排水，但於莫拉克風災時因遭大量土砂堵塞，影響縱向排水，目前無法宣洩雨水，路面有積水產生。</p>

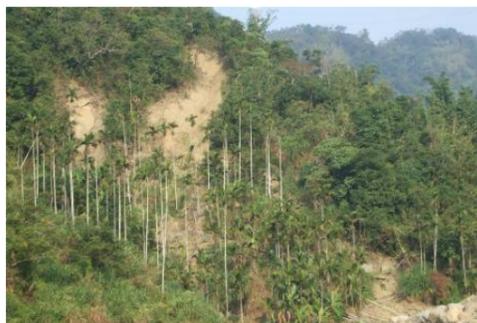
此計畫區主要以桂竹林層、卓蘭層為主，其由砂岩、粉砂岩、泥岩和頁岩互層而成，砂岩由青灰色至褐灰色，細至粗粒的混濁砂岩所組成。沈積構造包括波痕、交錯層、粒級層、崩移層、砂棒、生痕、球狀節理等。由於砂岩和頁岩的抗蝕力不同，因此在卓蘭層出露地區常出現單斜脊構造，或稱豬背嶺的地形。莫拉克風災帶來大量雨水下滲，軟化頁岩地層，加上地下水水壓使得砂岩沿著地層交界面下滑。如中崙一號橋上游約 100m 處河道上邊坡裸露並沖蝕至河道中，請參考照片 5-1；中崙五號橋上游邊坡受雨水沖蝕之情況請參考照片 5-2。

照片 5-1 中崙一號橋上游約 100m 處邊坡裸露

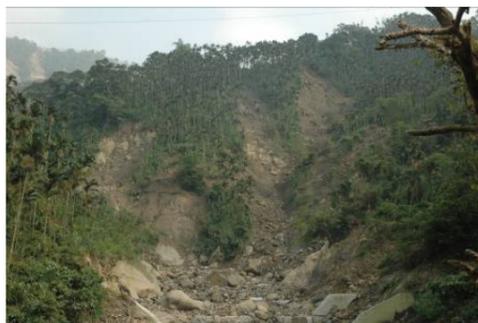
照片 5-2 中崙五號橋上游 100m 處上邊坡受雨水沖蝕狀況

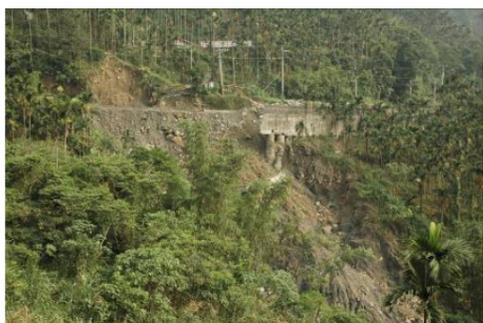
計畫區內目前都因莫拉克風災導致大規模崩塌，且以溪流中上游及道路邊坡更為嚴重，推估原因為此次風災雨量過大導致土壤含水過於飽和而造成支持力降低，引起邊坡坍塌，因本計畫對於莫拉克颱風災情極為重視，故於報告中以最新的衛星影像圖提出莫拉克風災的崩塌地災害情形。

照片 5-3 台三線到下邊坡邊坡崩塌

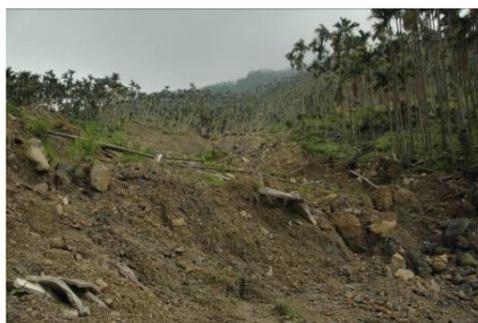
照片 5-4 農嘉中 101 附近崩塌地源頭

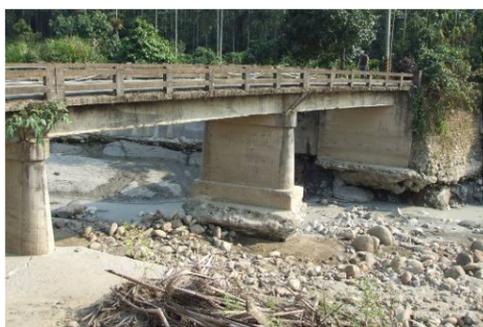
本計畫區多屬於礫石型河道，兩岸多已整治，惟因水流集中，且流路平直狹窄，每當豪雨逕流時，水流沖淤能力甚強，尤其在彎道處或橋樑斷面，沖刷情形較為明顯。由第三章現勘結果得知以兩集水區河床堆積甚多礫石。部分橋樑、箱涵也因歷經莫拉克颱風及先前颱風豪雨之沖刷，對工程結構物所形成之磨蝕相對的提高，且多數礫石堆積於河床上，加上部分地段坡度略高，因此對於河道通水安全構成相當程度的威脅；構造物毀損原因大多除了本身基礎深度不足外，尚有一個重要的影響因素，那就是因為河床受水流嚴重沖刷，造成細顆粒大量流失形成基礎淘空裸露，經年累月下結構物受不了水流及自重的負荷，最後損毀。

照片 5-5 中崙集水區內既有結構物沖刷毀壞

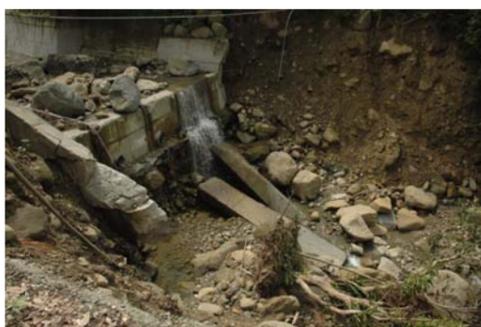
照片 5-6 東興集水區有結構物沖刷毀壞

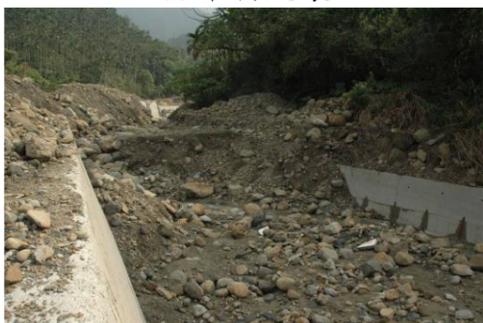
照片 5-7 中崙集水區土砂堆積情形

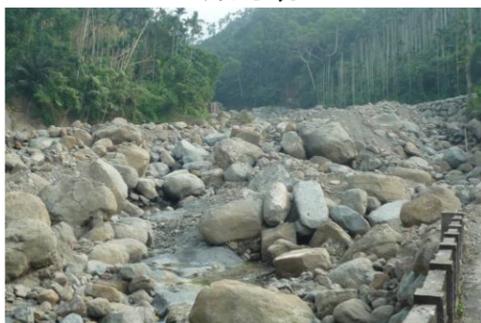
照片 5-8 東興集水區土砂堆積情形

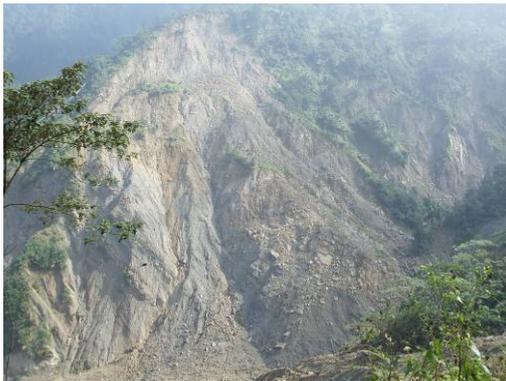
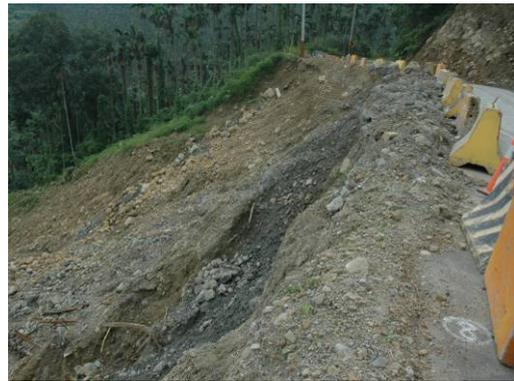
照片 6-2 源頭崩塌及道路下邊坡崩塌情形

- 1.由崩塌區域現場研判，區內源頭崩塌地規模相當嚴重，主要因為坡地陡峭，再加上豪雨所產生的地表逕流沖刷，導致大面積邊坡崩塌下滑之情形發生，建議於土石流及局部崩塌嚴重區位施設防砂措施，並以人工或空中噴植草種方式予以儘

- 早完成地表裸露地植生覆蓋。
- 2.經現勘道路上下邊坡處，有受雨水地表逕流沖蝕所造成之淺層崩塌，應由於道路開闢或邊坡整地措施工程，未善盡水土保持之工作而造成。於道路山側規劃擋土牆與邊溝，除保護道路基礎外亦可保護崩塌坡面之基腳。並配合坡面之保護工程，包括農藝、工程及植生方法等，例如：覆蓋、敷蓋、打樁編柵等。
  - 3.河岸沖刷崩塌大部分皆位於河道凹岸及流心迭亂處，因溪岸邊坡基腳受水流淘刷所造成。整治方向著重於保護受水流淘刷之自然邊坡，以護岸、固床工保護基腳，採石籠、乾砌塊石、拋大塊石等加強基礎深度等方式。

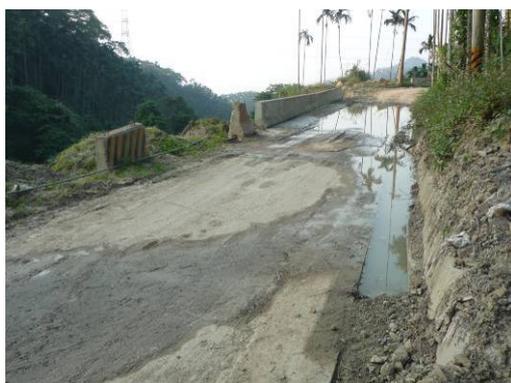
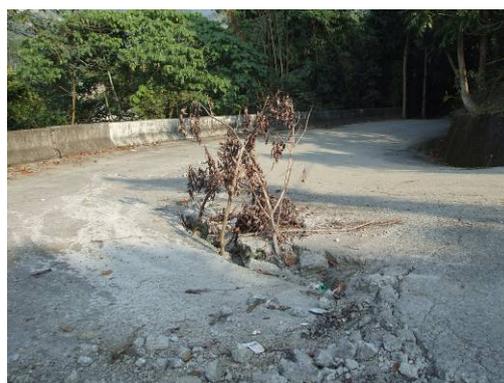
照片 6-3 路面排水不良及毀損情形

- 3.道路下邊坡處，常因地表逕流集中沖刷，導致邊坡崩塌、路基流失之情形，施設截排水系統，一方面攔截地表逕流水滲入崩塌區內，另一方面可將逕流水迅速排出崩塌範圍，防止崩塌範圍擴大。

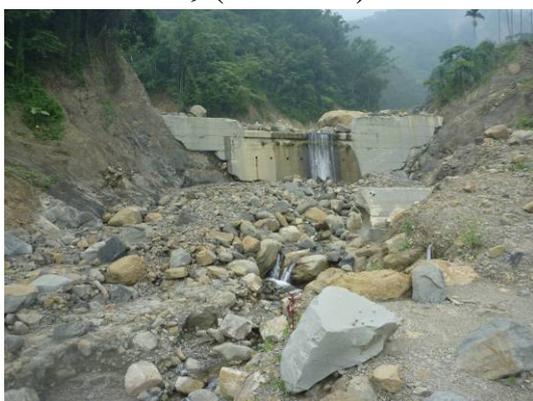
中崙集水區此點位於中崙四號橋，此處居民約有 20 戶。莫拉克颱風帶來豐沛雨水導致上游處多處大規模崩塌，中下游崩塌區分布零散，坡面土石崩落至溪床，致使護岸及數座橫向構造物毀損或淹埋，且崩落的土砂隨著洪水沖往下游，造成中崙四號橋斷裂及數間民宅沖毀，中崙國小也慘遭土砂淤埋，請詳照片 9-5~9-10。故本設計主在 1.河道清疏 2.攔阻土砂下移 3.增加通水斷面 4.設置淤砂空間等為主要目標。

照片 9-7 瑤池橋上游土砂淤積情形(98.10.21)

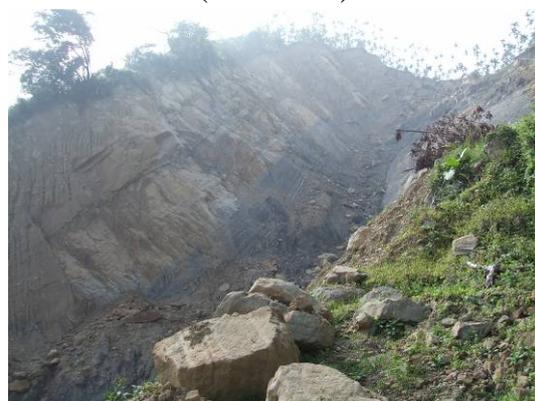
照片 9-8 大湖底溪崩塌源頭(98.11.23)

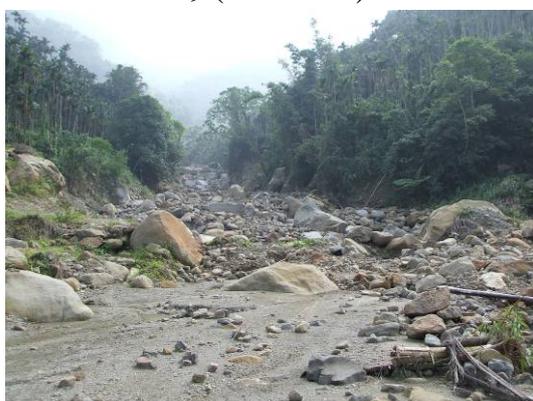
照片 9-9 中崙四號橋上游河道狀況(98.11.23)

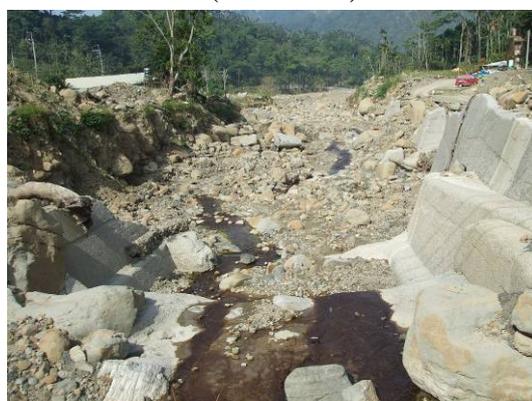
照片 9-10 中崙四號橋下游河道狀況(98.11.23)
