阿里山溪集水區莫拉克風災整體復建規劃

成果報告

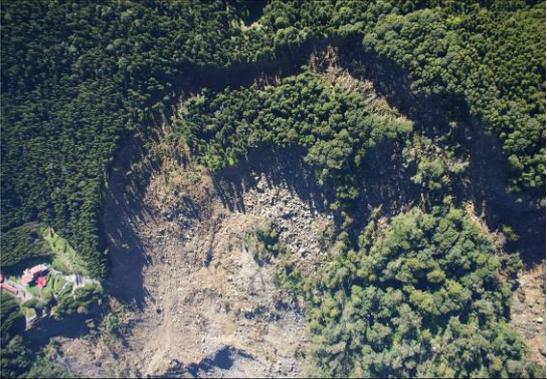
<p>二萬坪崩塌地 (98.10.08)</p>	<p>來吉大橋上游崩塌地 (98.11.25)</p>

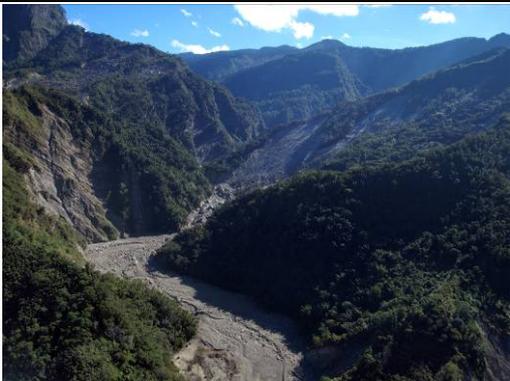
<p>來吉橋上游崩塌地 (98.11.25)</p>	<p>哇啞啞娜野溪上游崩塌地 (98.11.25)</p>

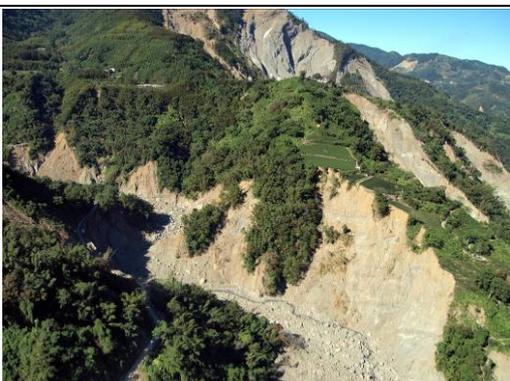
<p>科子林野溪下游崩塌地 (98.11.25)</p>	<p>科子林野溪上游崩塌地 (98.11.25)</p>

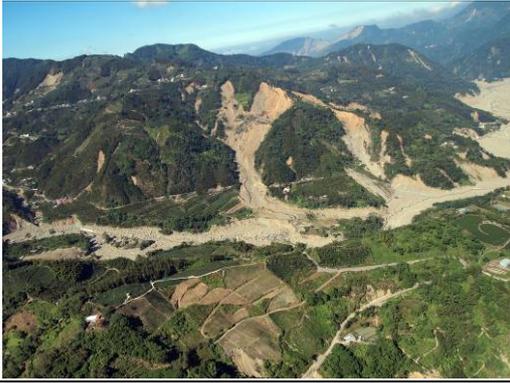
花石溪下游崩塌地 (98.11.25)

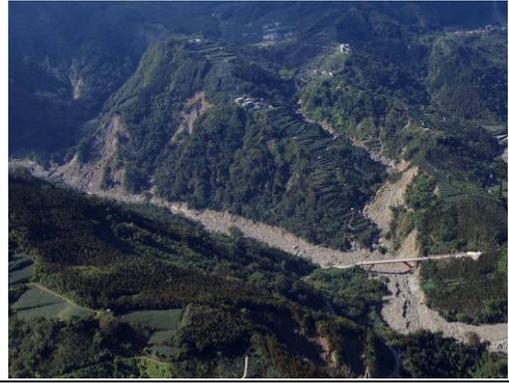
梅嶺大橋上游崩塌地 (98.11.25)

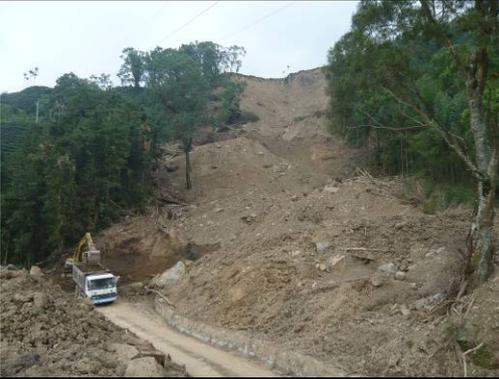
<p>來吉村 3 鄰崩塌地 (99.08.31)</p>	<p>來吉村 4 鄰崩塌地 (99.08.31)</p>

4	阿崩 14	222647	2603368	影響來吉村4鄰聚落。
5	阿崩 15	222684	2603213	影響來吉村4鄰聚落及來吉國小校舍安全。
6	阿崩 16	222962	2603275	影響來吉村3鄰聚落安全。

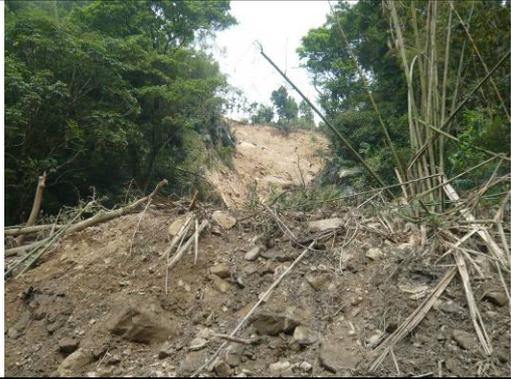
來吉村4鄰位於阿里山溪主流凹岸處，而在彎道凸岸部分為岩石，受自然地形因素形成天然丁壩，長期挑流造成4鄰邊坡經常性破壞，影響聚落及來吉國小之安全，本次風災造成嘉155縣道0K+850處路基淘空，農地流失約1.1公頃。在4K+900處來吉大橋受DF042土石流潛勢溪流下移土砂衝擊，來吉大橋第4支橋墩流失。

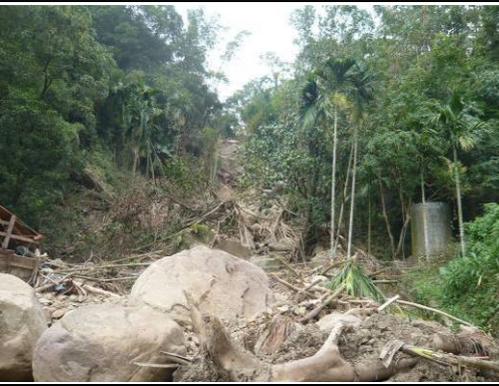
<p>來吉國小上方崩塌地 (99.08.31)</p>	<p>來吉橋上游崩塌地 (99.01.11)</p>

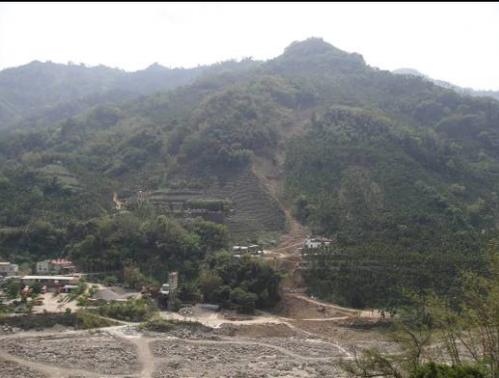
<p>仁和國小上方崩塌地 (99.03.20)</p>	<p>太和國小上方崩塌地 (99.03.20)</p>

項次	崩塌地編號	X	Y	現況說明
1	阿崩 02	220911	2606113	影響太和村11鄰仁和國小及農嘉梅034農路通行。
2	阿崩 03	221176	2605763	造成太和村11鄰農田掩埋，暫無立即危險
3	阿崩 09	223033	2604232	影響149甲道路通行，目前以土砂已清除，暫無立即危險

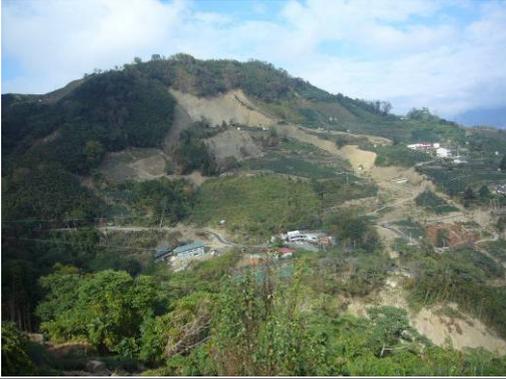
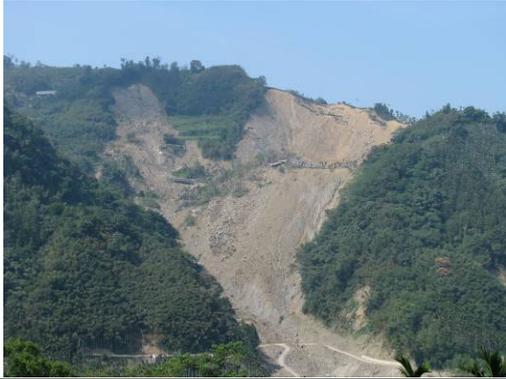
油車寮崩塌地 (98.12.16)	振興宮崩塌地 (98.10.30)

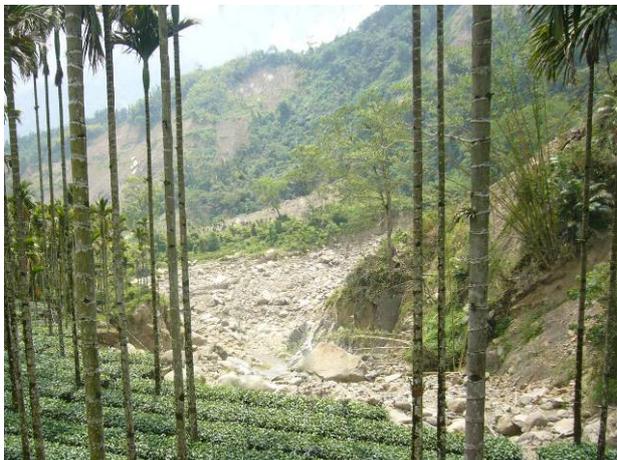
<p>花石溪左支流0K+000 (99.05.14) 編號7 : (220826,2603496)</p>	<p>花石溪左支流0K+250 (99.05.14) 編號8 : (220581,2603502)</p>

花石溪，左支流0K+250處太和國小下方，左側護岸基礎淘刷及潛壩毀損；左支流1K+100處連續防砂設施，鋼軌有受大粒徑土砂擠壓輕微變形，但整體構造物仍具功能；左支流1K+200處，位於太和橋下方，防砂設施右側已斷裂，太和橋橋墩基礎易遭沖刷威脅，間接影響道路通行安全；左支流2K+140處連續3座潛壩，位於下游第3號壩基礎有淘刷現象。

6	絲麻吉他 野溪	0K+300	防砂壩	壩體良好	--
7	絲麻吉他 野溪	0K+350	潛壩	防砂設施遭受土砂掩埋	---
8	絲麻吉他 野溪	0K+550	潛壩	受大粒徑土砂撞擊，防砂設施結構毀損	絲麻吉他野溪整治工程
9	科子林 野溪	1K+300	護岸	河道兩側侵蝕及溪床向下切深，導致橋梁毀損，縱向構造物流失	---
10	花石溪	左支流 0K+250	潛壩、 護岸	河道兩側侵蝕及溪床下切，左側護岸基礎淘刷及潛壩毀損	太和國小旁野溪整治工程
11	花石溪	左支流 1K+100	潛壩	鋼軌有受大粒徑土砂擠壓輕微變形	太和橋下游野溪整治工程
12	花石溪	左支流 1K+200	潛壩	土石流流經路線撞擊，太和橋下方防砂設施右側已斷裂	---
13	花石溪	左支流 2K+140	防砂壩	溪床向下切，導致下游第3號壩基礎淘刷	---

項次	里程	座標		需求性說明
		X	Y	
1	左支流 0K+000	220767	2603680	崩場地影響太和國小校舍及聚落安全
2	左支流 0K+250	220391	2603533	左側護岸基礎淘刷及潛壩毀損，需加強修復，保護太和國小校舍安全
3	左支流 1K+200	219680	2603356	太和橋下方，防砂設施右側已斷裂
4	左支流 2K+150	218827	2603706	防砂壩第3號壩基礎淘刷，需進行修復，以穩定溪床，抑止土砂下移
5	左支流 1K+550	219203	2603685	油車寮大面積崩塌影響太和村7鄰聚落及169縣道，需加強監測預警管理
6	左支流 1K+550	219401	2603560	口湖野溪需整治，保護油車寮聚落安全
7	左支流 1K+600	219197	2603194	崩場地影響樟林坪聚落安全，需進行邊坡穩定
8	右支流 1K+300	220092	2602651	梅嶺古道旁邊坡崩塌需穩定處理
9	右支流 1K+650	219684	2602686	洗園頭農路中斷，影響樟樹湖1鄰聯外道路通行，需進行修復
10	右支流 2K+550	218947	2602124	樟樹湖1鄰坑溝影響住戶安全及169縣道通行，需進行治理

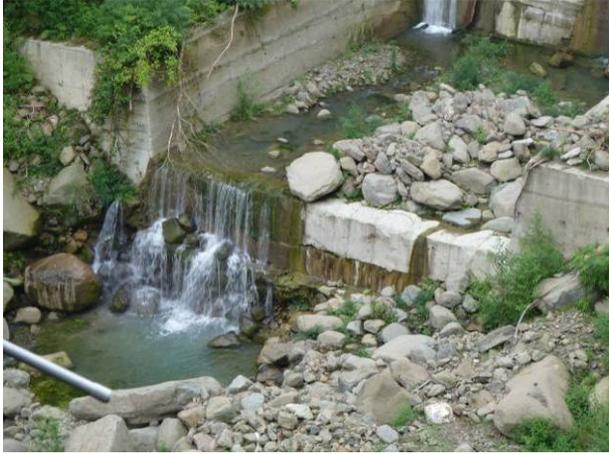
花石溪左支流2K+150 (98.12.02)
編號11 : (218824,2603707)

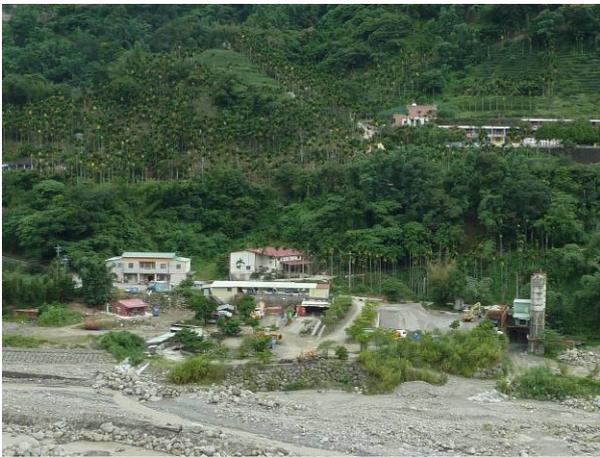
嘉縣DF047土石流潛勢溪流位於梅山鄉太和村，為98年莫拉克颱風後新增土石流潛勢溪流，現場調查0K+100處為農嘉梅034農路、保全對象5戶，目前無立即危險；0K+230處為太和國小在左側支流目前有小規模零星崩塌，無立即危險需加強觀察。現場調查為如圖3-2-4所示。

<p>OK+100 (99.05.14) 編號1 : (221049,2606040)</p>	<p>OK+230 (99.05.14) 編號2 : (221156,2606105)</p>

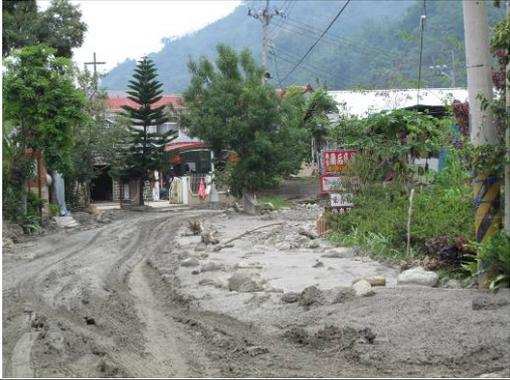
來吉村1、2鄰聚落受到阿里山溪上游及支流絲麻吉他野溪土砂大量匯入，導致溪床高程迅速抬升，土砂順勢沖入地勢較低之聚落內，土砂漫流道路，所幸撤離得宜無造成人員傷亡；耕地部分，受到支流科子林溪土砂匯入，河道受擠壓向右側偏移，造成耕地掩埋等災害，耕地損失面積約4.2公頃。在7K+300處來吉橋第3跨大梁及橋面遭沖毀，整座橋體也遭受掩埋。

<p>編號 1：來吉村 1、2 鄰 (7K+000)</p>	<p>編號 2：來吉村 4 鄰 (5K+300)</p>

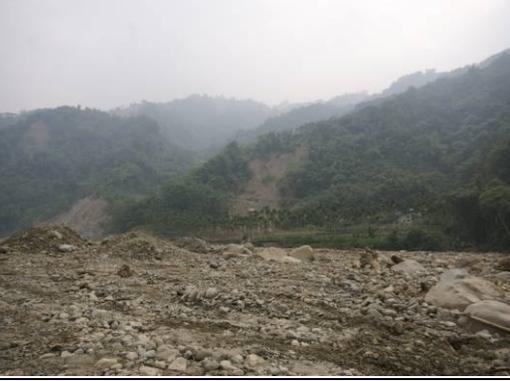
太和村11鄰位於社興橋兩岸，沖刷左右兩岸農田，右側混凝土預拌場遭受土砂掩埋，左側住戶因地勢較低窪易受土砂災害影響，已先行將清疏後土砂墊高導流堤加強保護住戶安全。在1K+600處社興橋橋體遭沖毀流失。

<p>編號 3：來吉村 5 鄰 (3K+900)</p>	<p>編號 4：太和村 11 鄰 (1K+800)</p>

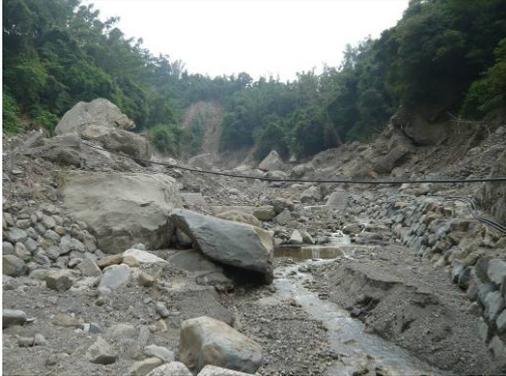
<p>編號 1 : 塔山橋上游現況 (0K+900)</p>	<p>編號 2 : 防砂壩下游現況 (1K+200)</p>

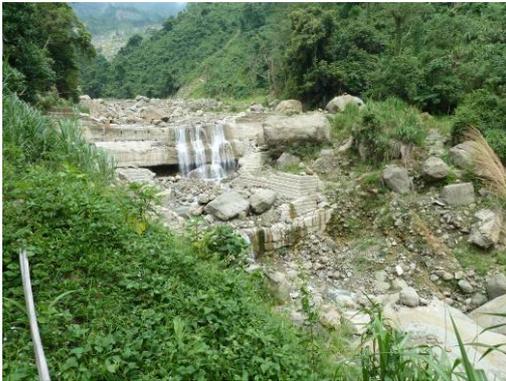
在哇啞啞娜野溪方面，溪流長度6,524公尺，平均坡度為15.19%，主要保護對象為來吉3鄰聯外道路（塔山橋）及來吉1、2鄰聯外道路（行諄橋）。下游部分橫向構造物及主要聯外道路0K+150行諄橋遭受沖毀，所幸位於行諄橋上游前期治理工程之固床工仍完善，可防止溪流繼續刷深，避免災害擴大，在0K+400處溪床固床工有淘空現象；中游段0K+850塔山橋，受到大粒徑顆粒土砂衝擊遭受沖毀，目前正進行橋梁改善，儘速恢復維生道路通行；上游仍有土砂殘留在坡面及溪床中，在1K+300處有1座防砂壩攔阻土砂下移；在左支流匯流口1K+600處有一座砌

<p>編號 3 : 防砂壩現況 (1K+300)</p>	<p>編號 4 : 砌石壩上游現況 (1K+600)</p>

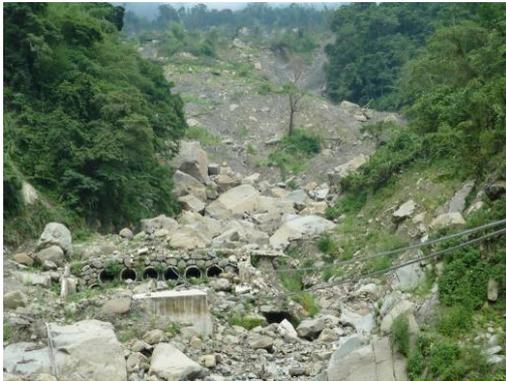
石壩，亦發揮攔阻土砂功效，但本次風災造成壩體嚴重毀損，需進行改善。哇啞
啞娜野溪調查點位分布位置如圖3-3-3所示。

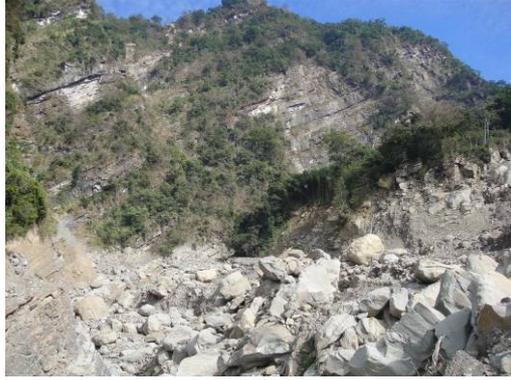
在阿里山溪上游方面，溪流長度3,236公尺，平均坡度為30.62%，主要保護對象為來吉1、2鄰聯外道路（來吉橋）及阿里山森林鐵路及遊樂區。從現場河道調查結果，0K+000處河道土砂淤積嚴重，位於0K+500右岸之舊有崩場地已遭沖刷至岩盤，0K+850處部分新增崩塌土砂仍殘留至坡面上及河道中，而上游3K+600二萬坪崩場地土砂仍在坡面未下移至河道，來吉橋上游野溪調查點位分布位置如圖3-3-4所示。

編號 3：上游土砂堆積情形 (0K+900)

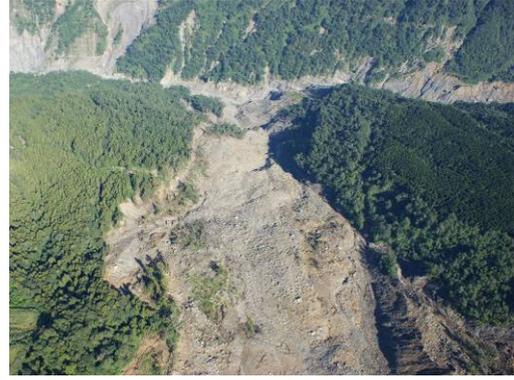
編號 4：來吉橋上游 3K+600 (98.12.28)

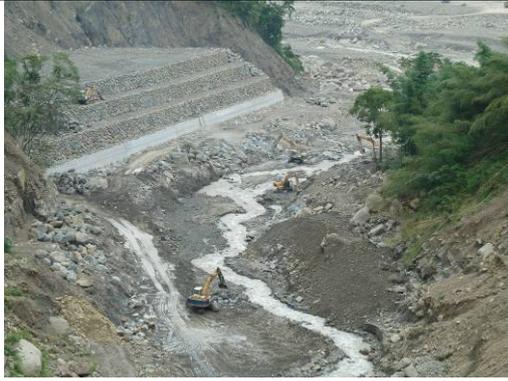
在科子林野溪方面，溪流長度4,294公尺，平均坡度為21.75%，本次風災主要造成0K+240處瑪納橋及1K+300處科子林橋中斷，現場測量河道寬度從30公尺拓寬至80公尺，匯流口處河道寬度從40公尺拓寬至155公尺。目前林務局在阿里山溪匯流口0K+300處進行疏通及崩場地邊坡保護，避免土砂淤積及土砂崩塌改變流向直接影響來吉村1、2鄰聚落；中游2K+000兩岸大都已沖刷至岩盤，但河道中仍有土砂堆積；上游林務局已在右支流0K+850處進行整治，可穩定崩場地坡趾，左支流雖溪流兩岸接岩盤裸露，上游崩場地尚有大量土砂殘餘在坡面，必須加以控制，減少對來吉村1、2鄰的間接傷害，科子林野溪調查點位分布位置如圖3-3-5所示。

編號1：匯流口上游清疏現況(0K+300)

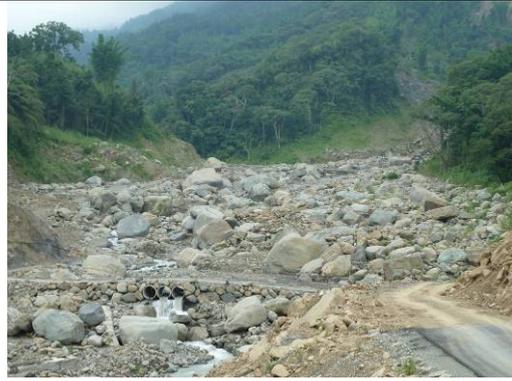
編號2：科子林橋現況 (1K+300)

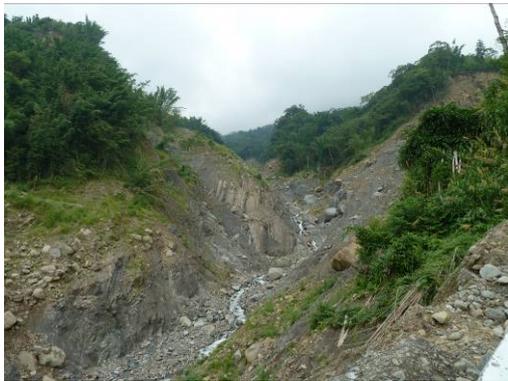
編號3：中游河道冲刷至岩盤(2K+000)

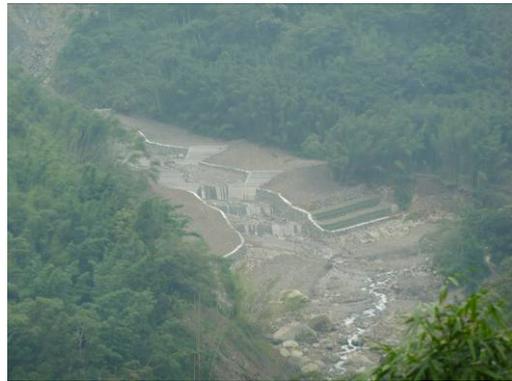
編號4：右支流防砂設施現況 (0K+850)

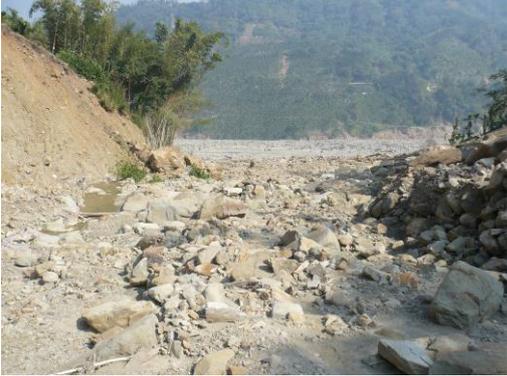
在下湖野溪方面，溪流長度2,570公尺，平均坡度為24.20%，上游崩塌面積16.45ha，0K+500及0K+650可看出溪流沖刷造成兩岸邊坡崩塌，導致11鄰農路與耕地流失，0K+800溪床有部份岩層出露現象，在1K+000處上游仍有大量土砂堆積於河道中，下湖野溪調查點位分布位置如圖3-3-6所示。

<p>編號 1：匯流口上游現況 (0K+500)</p>	<p>編號 2：匯流口上游現況 (0K+650)</p>

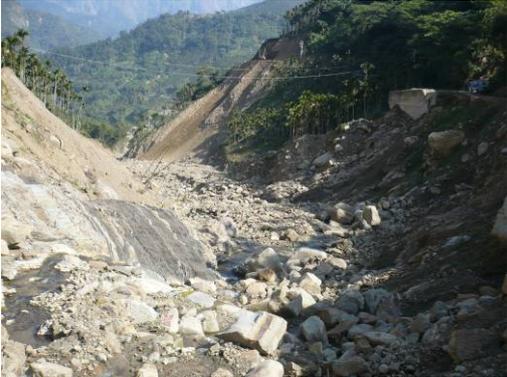
<p>編號 3：中游河道岩盤裸露 (0K+800)</p>	<p>編號 4：上游河道土砂堆積現況 (1K+000)</p>

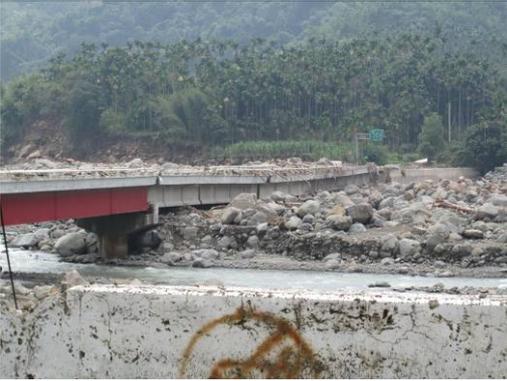
<p>全仔社橋災害現況 (98.08.22)</p>	<p>社興橋災害現況 (99.03.21)</p>

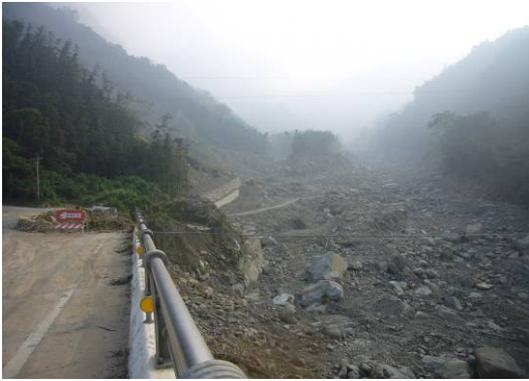
<p>梅嶺大橋毀損情形 (99.02.04)</p>	<p>九層龍橋毀損情形 (98.09.06)</p>

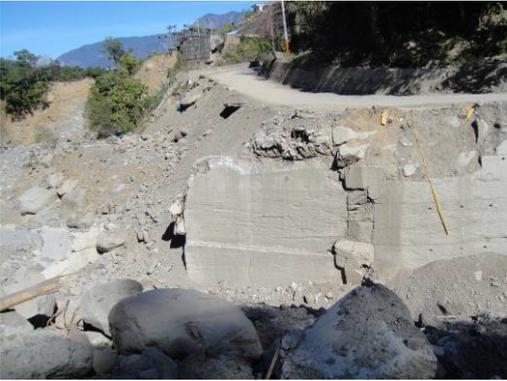
<p>行諄橋毀損情形 (99.01.20)</p>	<p>塔山橋毀損情形 (98.09.19)</p>

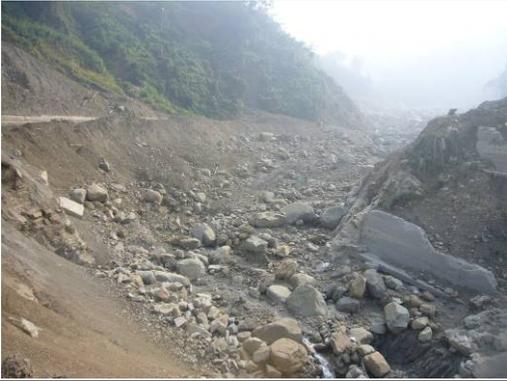
<p>科子林橋毀損情形 (99.02.04)</p>	<p>來吉大橋毀損情形 (98.08.22)</p>

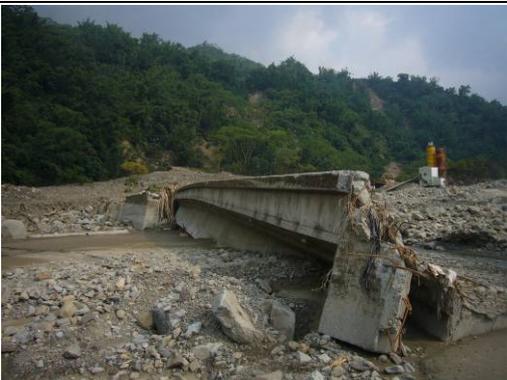
<p>來吉五鄰大橋毀損情形 (98.08.26)</p>	<p>來吉橋毀損情形 (99.04.07)</p>

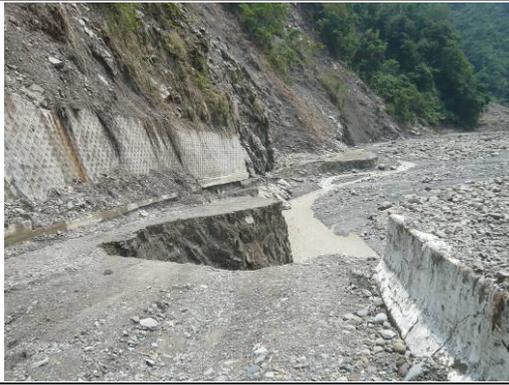
149 甲縣道毀損情形 (98.08.23)

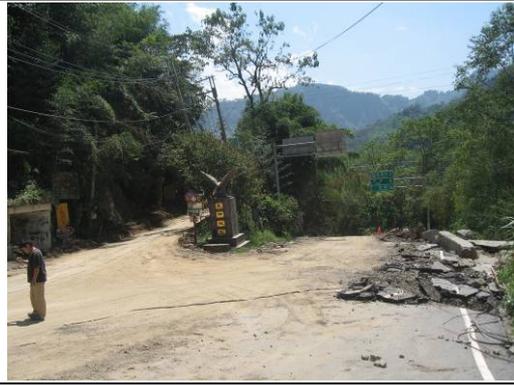
162 甲縣道與 169 縣道 (98.09.12)

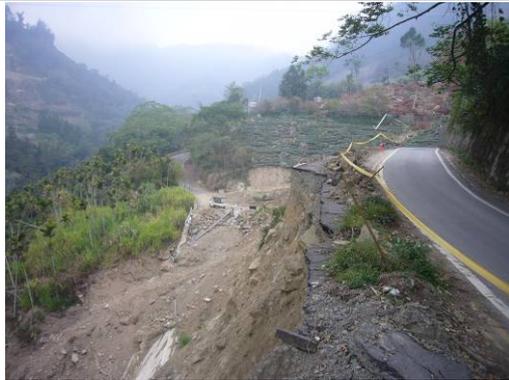
169 縣道毀損情形 (99.02.01)

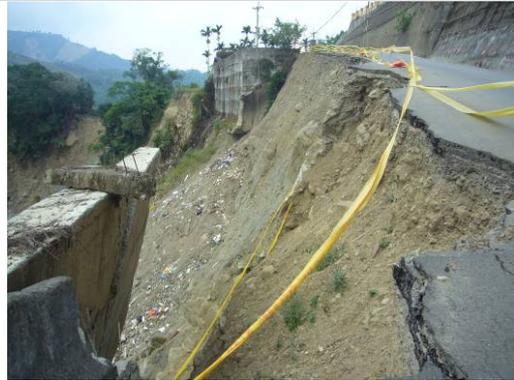
嘉 155 鄉道毀損情形 (98.11.12)

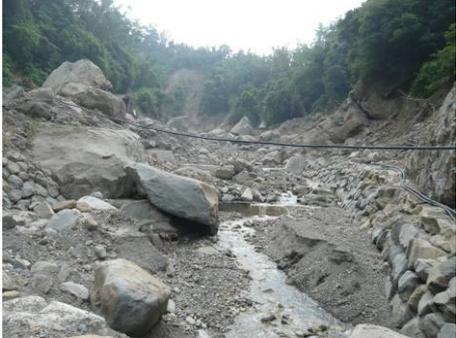
<p>哇啞啞娜野溪0K+900 (98.09.19)</p>	<p>哇啞啞娜野溪1K+300 (98.09.19)</p>

哇啞啞娜野溪方面，在0K+150嘉155鄉道行諄橋已遭沖毀，在0K+400固床工基礎有淘刷現象，位於0K+850塔山橋已遭沖毀，0K+900處連續潛壩部分被土砂掩埋，從現場看出壩體並無明顯損毀，導流工程漿砌塊石護岸，則有塊石脫落。在林班地範圍1K+200處溪流呈現沖刷現象，1K+300處防砂壩有基礎淘空現象，需加強基礎保護以穩定溪床坡度；在1K+600處，砌石壩左側壩體結構已毀損，需進行改善。

項次	集水分區	樁號	工程設施	現況說明	備註
1	三龍溪	0K+400	防砂壩	受土石流摩擦損壞，主體無毀損，溢洪口處有磨損跡象	---
2	哇啞啞娜野溪	0K+400	固床工	溪床向下切深，基礎嚴重淘刷	來吉三鄰護岸工程
3	哇啞啞娜野溪	0K+900	潛壩	土石流流經路線撞擊，導流護岸漿砌塊石脫落	哇啞啞娜野溪整治工程
4	哇啞啞娜野溪	1K+300	防砂壩	土石流流經路線撞擊及溪床向下切深，兩側壩翼遭撞擊毀損，防砂壩基礎淘空	阿里山區165.166林班邊坡穩定第一期工程
5	哇啞啞娜野溪	1K+600	防砂壩	土石流流經路線撞擊，砌石壩左側壩體結構已毀損	阿里山溪上游支流野溪治理工程

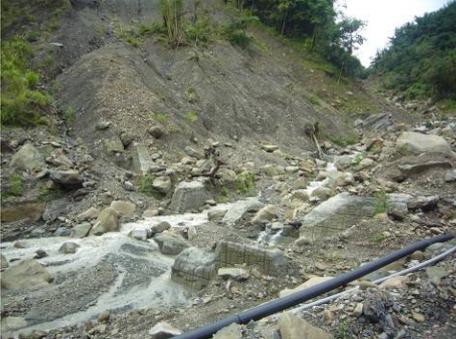
<p>絲麻吉他野溪0K+550 (98.11.08)</p>	<p>花石溪左支流1K+100 (98.12.17)</p>

絲嘛吉他野溪方面，在0K+300處之壩體良好，上游50公尺防砂設施遭受掩埋，從局部外露之構造物看出，原有設施仍保持良好防砂功能，但在上游0K+550處防砂設施結構毀損，需進行補強以維持防砂功能。

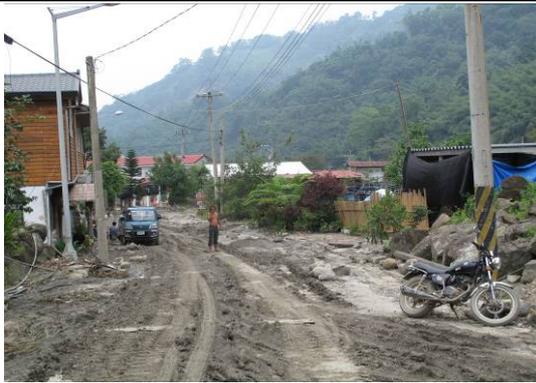
項次	鄰里	現況說明
1	1、2鄰	阿里山溪主流淤積土砂溢堤，造成民宅受損及農田掩埋，影響住戶69戶、農田8.5公頃。
2	3、4鄰	上邊坡崩塌，造成住戶及道路受土砂掩埋，影響住戶36戶、學校1所、農田7.5公頃及嘉155鄉道。
3	5鄰	阿里山溪主流淤積及上邊坡崩塌，造成民宅及道路毀損，影響住戶3戶、農田2.2公頃及149甲縣道。

來吉 1.2 鄰風災後情形 (98.08.22)

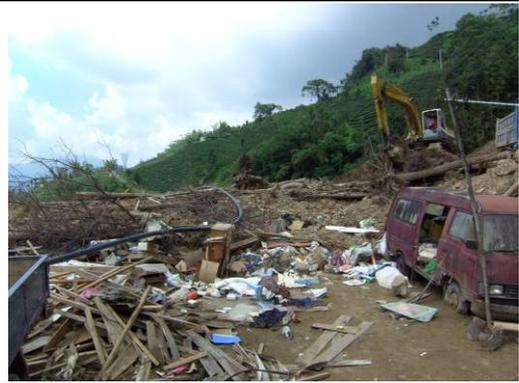
來吉 3 鄰風災後情形 (98.08.22)

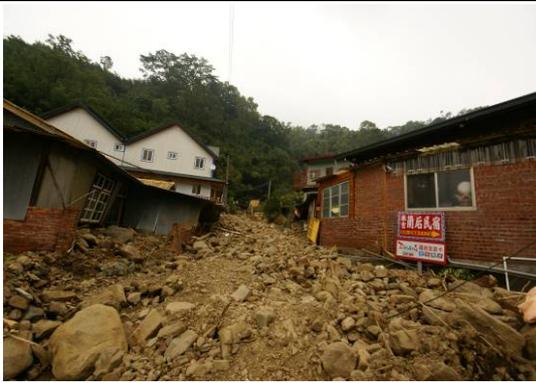
來吉 4 鄰風災後情形 (98.08.20)

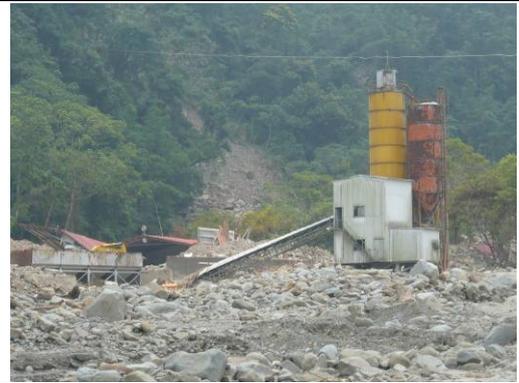
來吉 5 鄰風災後情形 (98.08.31)

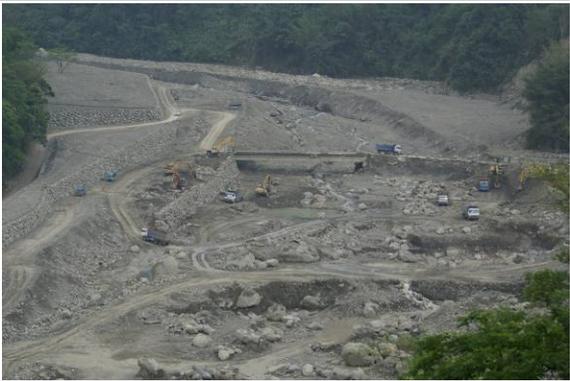
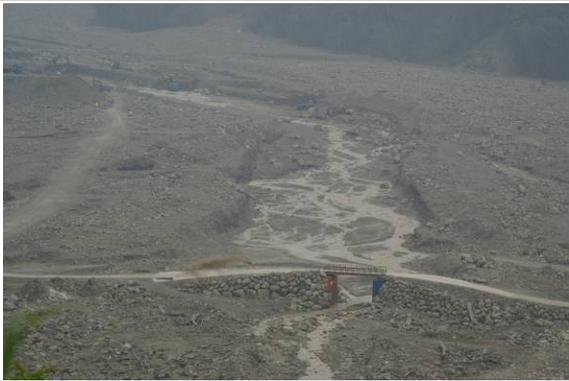
來吉橋上下游疏濬情形 (99.04.26)	社興橋上游疏濬情形 (99.04.26)

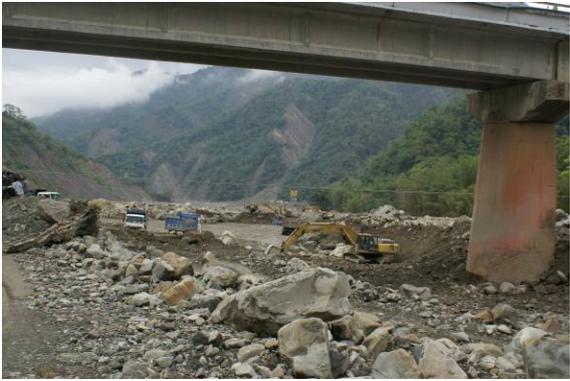
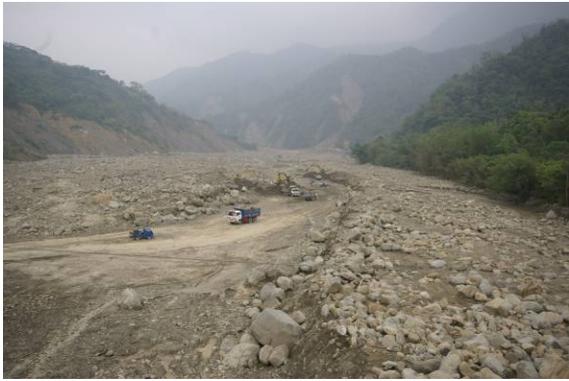
來吉大橋疏濬情形 (99.04.23)	來吉大橋下游疏濬情形 (99.04.23)

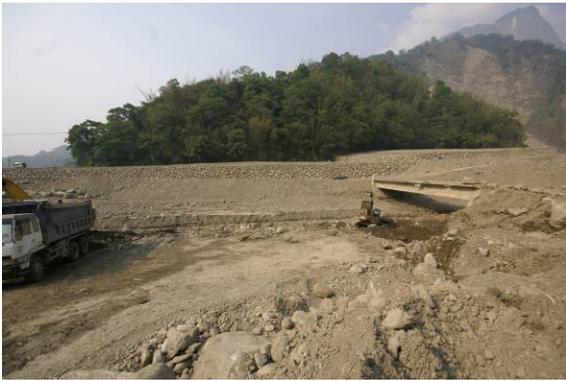
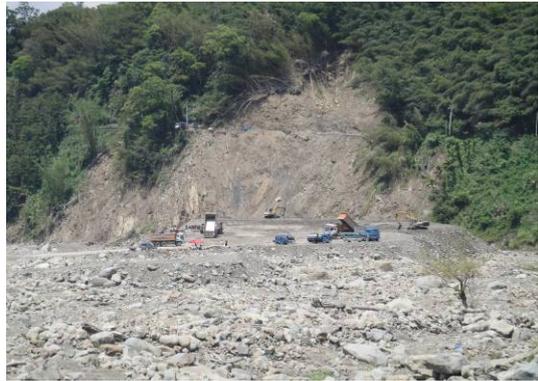
來吉 1.2 鄰導流堤加強 (99.04.21)	S1 土砂堆置情形 (99.04.21)

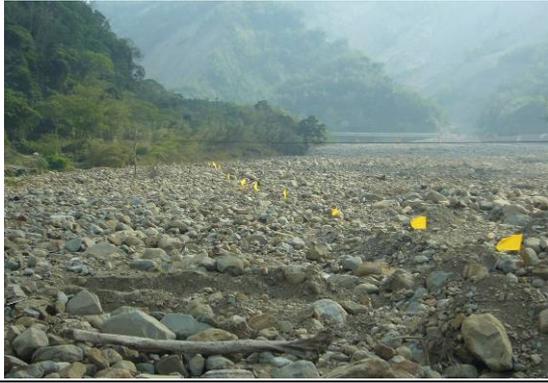
S3 土砂堆置情形 (99.04.21)

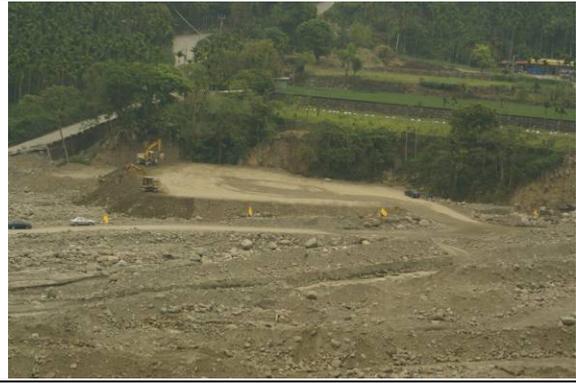
S6 土砂堆置情形 (99.04.21)

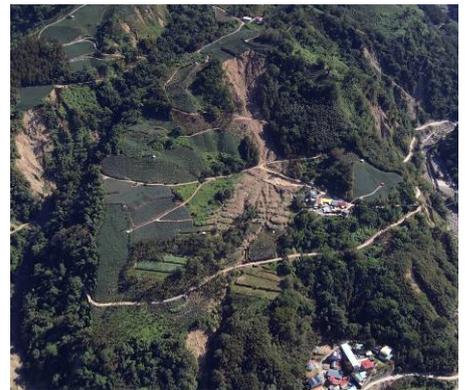
本集水分區崩塌地主要崩塌地為編號：阿崩16位於來吉村3、4鄰，崩塌土砂影響來吉村3鄰聚落安全，有立即危險。此處崩塌地之治理對策部份，在坡面上進行整坡加速恢復植生減少地表裸露，同時消除崩塌誘因，加強地表排水，坡趾穩定則以混凝土為基礎搭配箱籠擋土牆，增設靜水池亦有消能、沉砂功能。

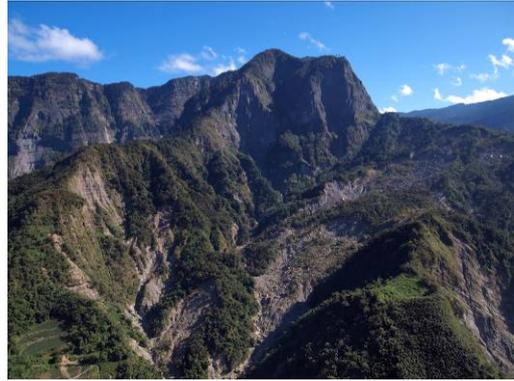
本集水分區上游屬於國有林班地，林務局可進行上游受損之防砂壩進行修復，可持續控制土砂下移。但由於下游為來吉地區主要通道，為聯繫來吉各鄰之主要動脈，規劃溪床中以透過性疏子壩及潛壩之橫向構造物，

調整溪床坡度及調節土砂下移規模，避免土砂移動過程中影響橋樑等保全對象安全，並可間接控制上游崩場地。本集水分區上游坡面仍有殘餘大量土砂，建議以專案進行處理，瞭解實際滑動面及崩塌機制，提出較完整之整體規劃。

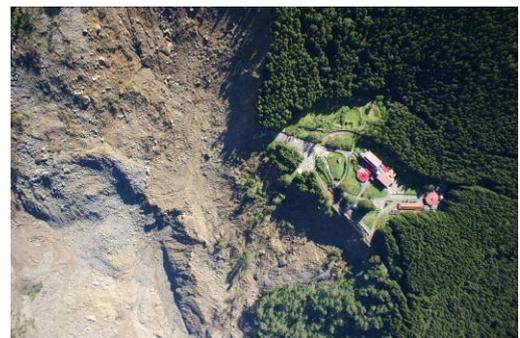
對保全對象威脅較大者為二萬坪地區之大規模崩塌，由於本崩場地坡頂仍有二萬坪車站、阿里山青年活動中心等保全對象，若持續崩塌將造成保全對象之危險。本處崩塌屬深層

崩塌，坡面崩塌深度幾乎接近岩盤的深度，若要進一步針對此崩場地進行坡面治理實有其困難，且坡面上尚有大量殘餘土砂，極有可能下移成為新的土砂來源。治理對策部份，由於崩塌規模大，且目前土砂尚未安定，短期內建議林務局可於阿里山溪主流設置透過性梳子壩間接控制本處崩塌下游溪床坡趾，並於下游進行

清疏建立主深槽線維持河道穩定流向，提供土砂停淤之空間。另建議可針對本處進行整體調查規劃，藉由地質鑽探及相關監測瞭解實際滑動面所在，以及其崩塌機制，藉以提出較完整之整體規劃。

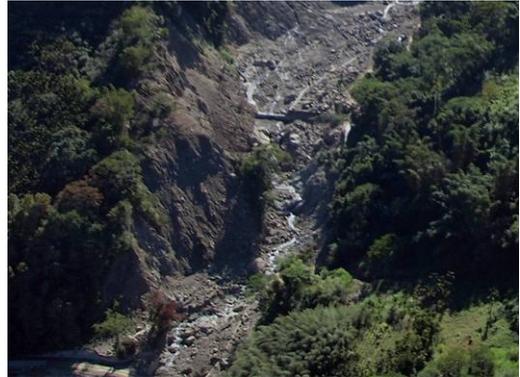
本集水分區之主要土砂來源，為兩岸崩塌地崩落之土砂，經現地調查，原有於溪床中之橫向構造物發揮其治理功效，控制部分土砂下移，但受土砂影響遭到掩埋毀損。故本集水區之土砂治理對策，可持續過去相關治

理方式，以透過性之防砂壩進行土砂調節，控制溪床坡度，穩定兩岸崩塌地之坡趾，達到崩塌地間接處理之目的，崩塌地本身先以自然復育，加強派員觀測為主。

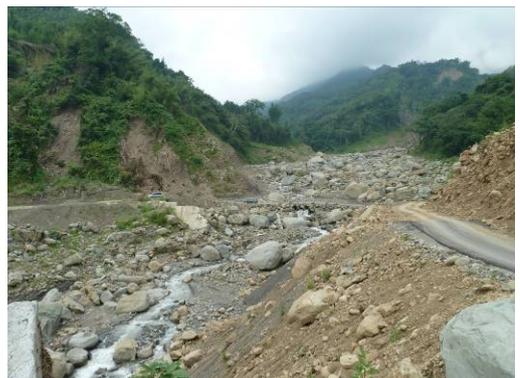
本集水分區主要之土砂來源為上游國有林班地中之崩塌地，崩塌土砂下移之運動過程造成道路橋樑等保全對象毀損。主要治理對策，為建議林務局於上游危險等級較高之崩塌地進行治理，於土砂流動段則以透過性

壩進行土砂調節及控制，以保護後續進行復建之橋樑，其他危險等級較低之崩塌地，短期內以自然復育為主。下游與阿里山溪主流匯流口之堆積土砂，將配合支

流清疏將深槽順導至主流避免直接影響來吉1、2鄰，同時保留原有堆置土砂，降低改道之情形提供基礎保護。

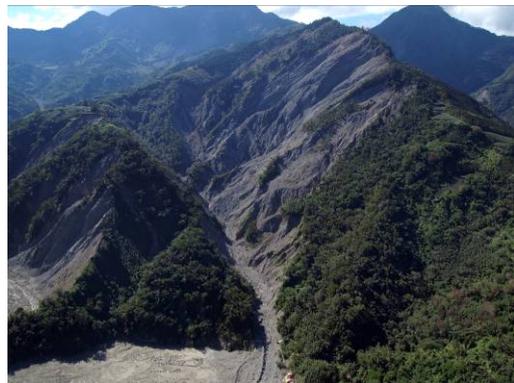
本處之主要崩場地為D崩01，崩塌規模龐大面積約73ha，且無道路到達，直接處理困難，且原有之保全對象來吉大橋，公路局未來將移往下游，短期內建議崩場地以自然復育，溪床中的土砂順應其本身調節機制流出。

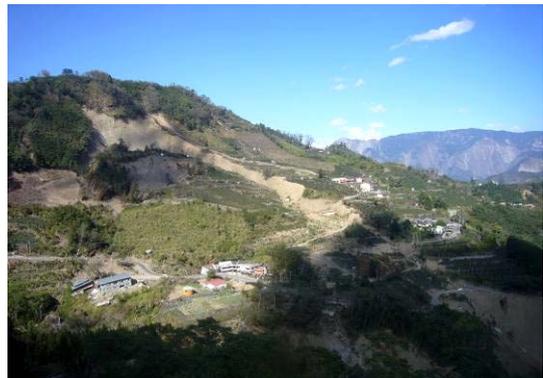
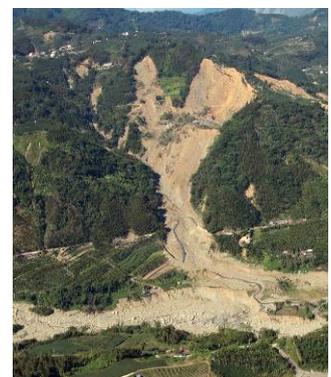
本處主要崩場地為編號：花崩09於莫拉克颱風時造成大規模滑動，目前仍有住戶尚未遷離，由於其滑動規模較大，在瞭解其滑動面前，不宜進行大規模之治理工程，短期

應以撤離為主，在油車寮169線及162甲線重要路段設置警示標誌及警告標語，加強坡頂危木砍除及臨時截排水措施，並

防止坡趾受溪流沖刷，同時配合本處崩場地進行整體調查規劃，針對不穩定之土砂進行長期性之監測。目前已有緊急監測進行中，本計畫建議後續應辦理油車寮地層滑動區之長期監測規劃，辦理之項目包含地質鑽探、傾斜管觀測、地下水位監測、地表變位監測等，藉以判斷滑動面之位置，作為後續崩場地治理之依據，並可藉由網路式攝影機，透過遠端遙控，達到即時觀測及緊急疏散之用。

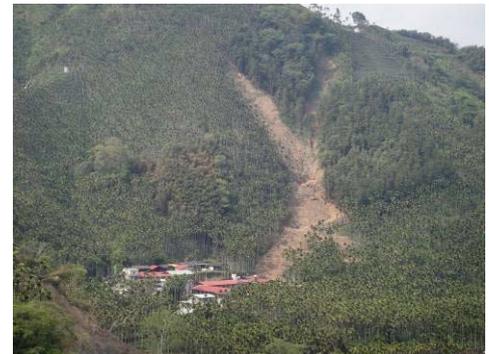
仁和國小與太和國小上方主要崩場地為編號：阿崩02與花崩07，主要為崩塌後之堆積土砂，受到逕流沖刷持續下移，土砂運動過程中對保全對象造成威脅，短期內之對策為將土砂順導至下游，

避免於土砂運動過程中，影響保全對象安全，相關治理對策已於災害處理中進行敘述。

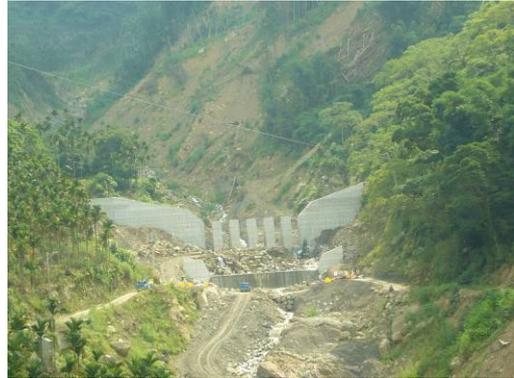
本集水分區上游崩塌地（編號：下崩07）距離保全對象較遠，主要影響亦為土砂移動過程中對保全對象造成威脅，故主要治理對策為在農嘉梅034農路之上下游，進行導流工程，調節土砂下移規模，以保護道路等保全對象之安全。
