# 優良農業建設工程實地評選

## 總督府山林課宿舍群(15/17/19/21/23/34/36號) 修復再利用工程

主辦單位：行政院農業委員會林務局

設計監造：胡宗雄建築師事務所

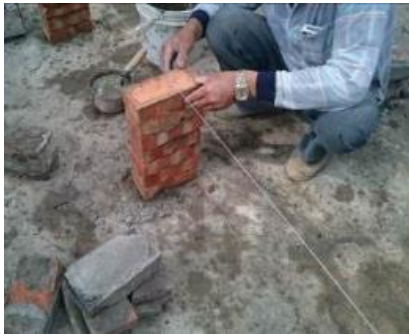
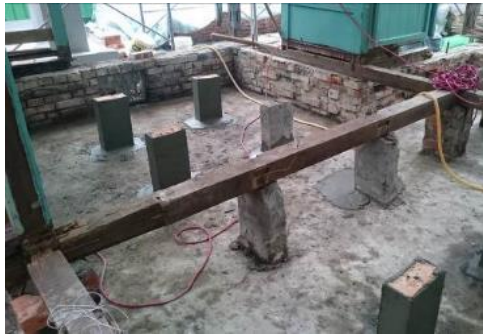
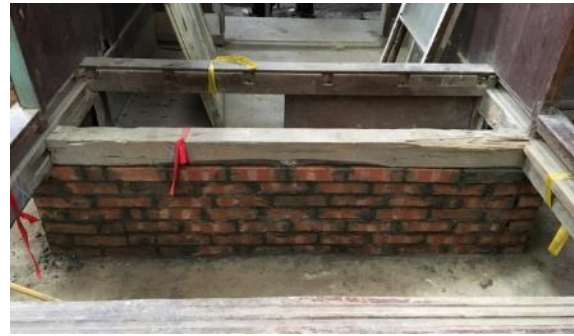
■ 基礎修復 - 磚束

■ 基礎修復 - 布基礎

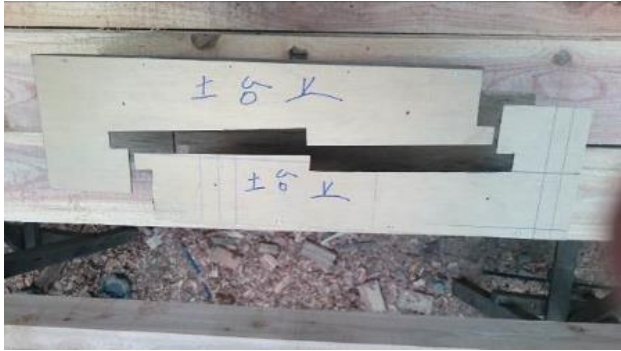
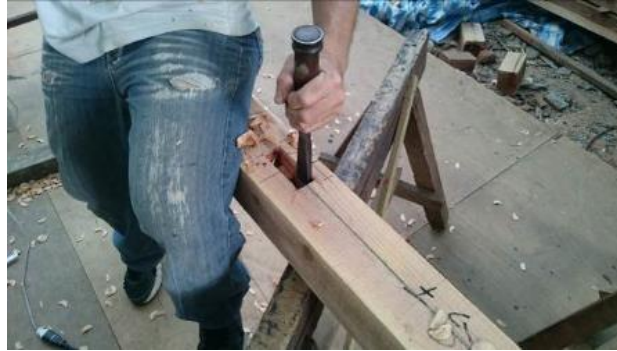
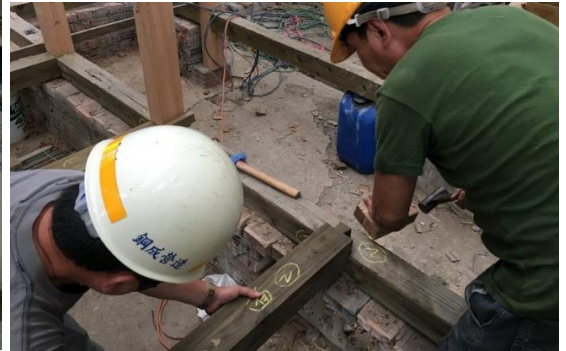
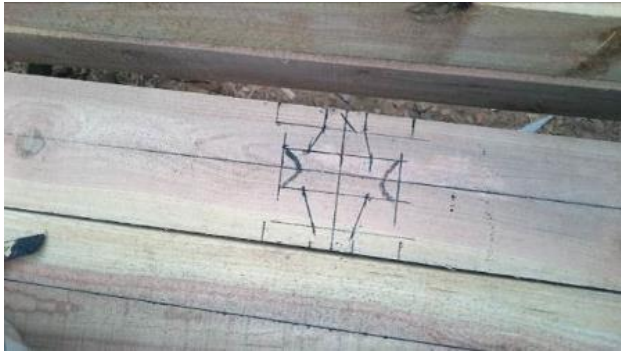
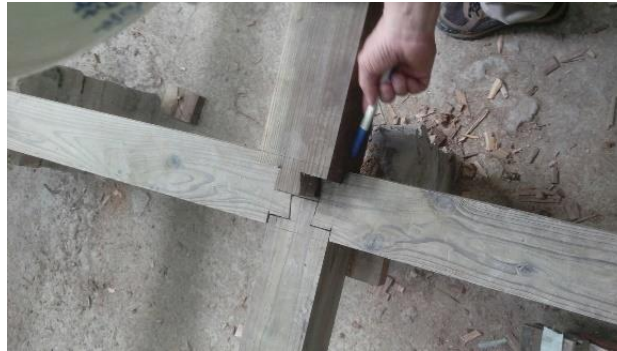
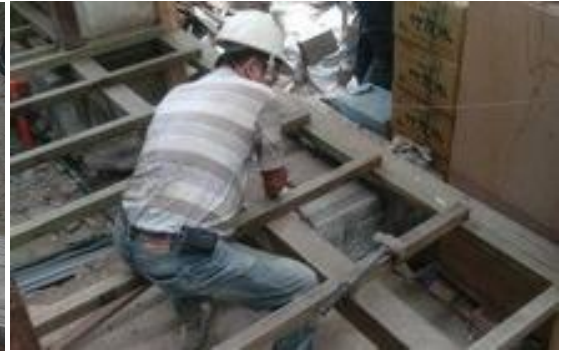
■ 床組修復 - 模具及放樣

■ 床組修復 - 木料開損及組裝

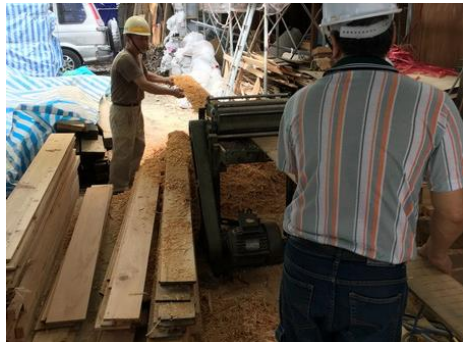
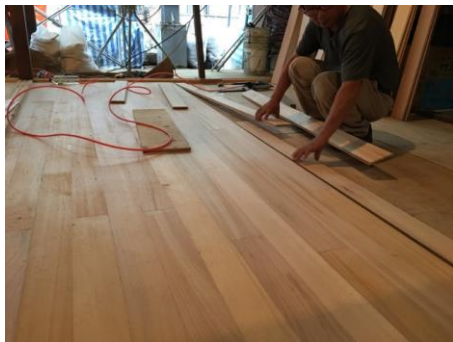
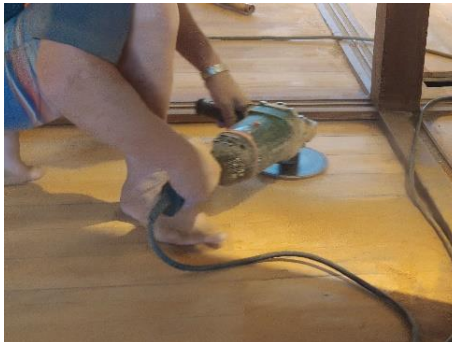
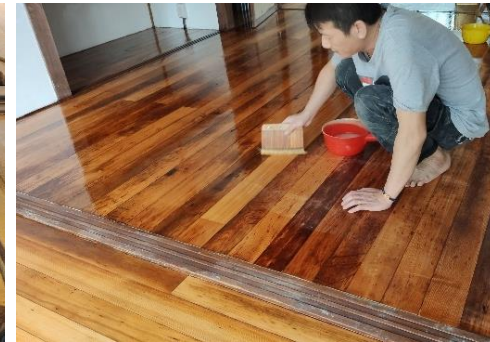
■ 木地板修復 – 木料檢修/開榫(文武榫)--> 木料組裝 --> 表面打磨 --> 塗刷保護漆

- 拆解時盡可能保留既有的木地板，整理修復後可再次利用。本案採用**原材料及原工法的修復精神**，盡可能利用既有材料，並維持原「文武榫」的方式接合組裝。
- 保留之既有木地板，首將殘釘、油漆清除後，再進行破損及榫口的整理修補，而舊地板不同程度的磨耗狀況，則需依組裝狀況進行必要性打磨。

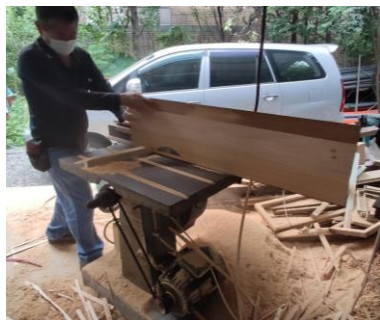
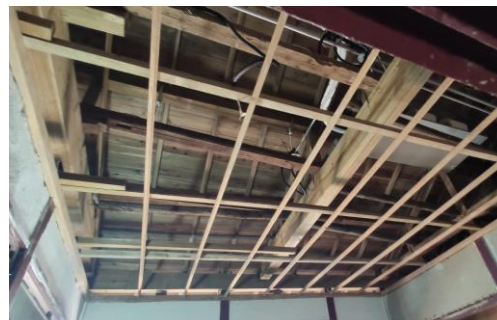
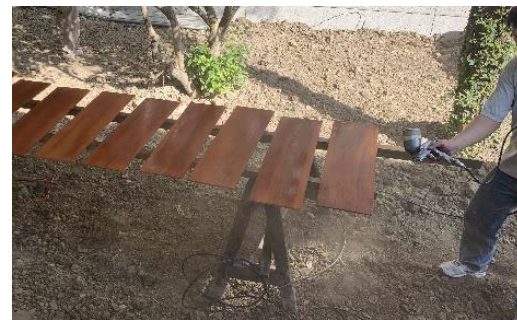
■ 竿緣天花修復 – 木料檢修/開榫 --> 骨架及竿緣組裝 --> 天花板組裝及噴塗護木漆

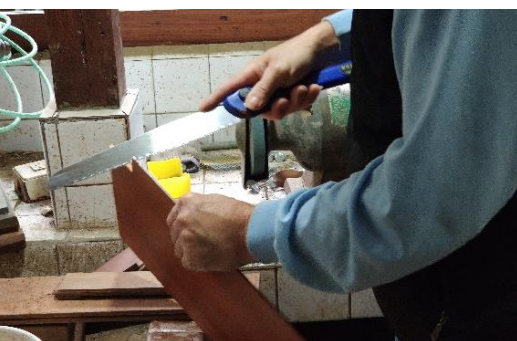
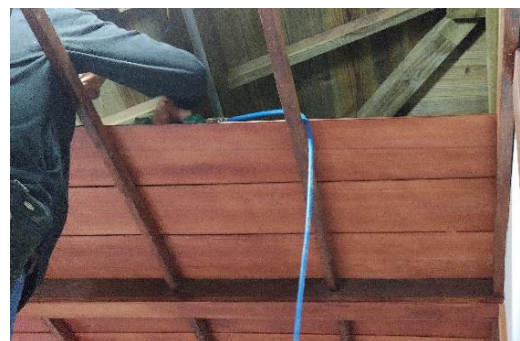
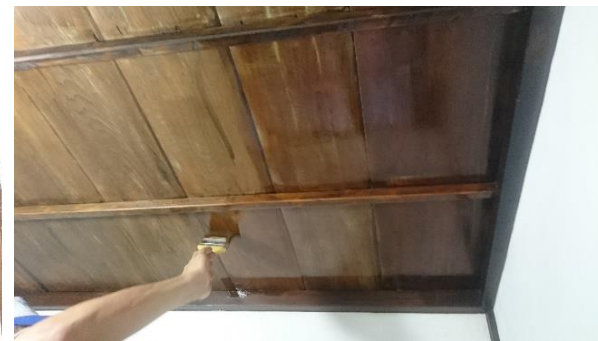
■ 竿緣天花修復 – --> 天花板料裁剪與組裝--> 再次塗刷護木漆

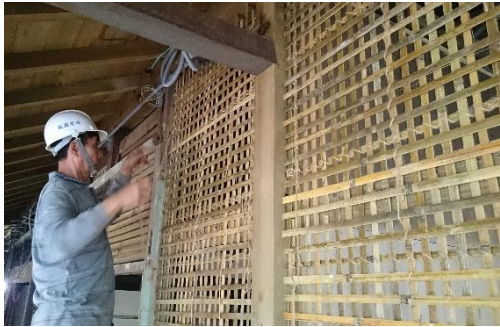
■ 小舞編竹施作

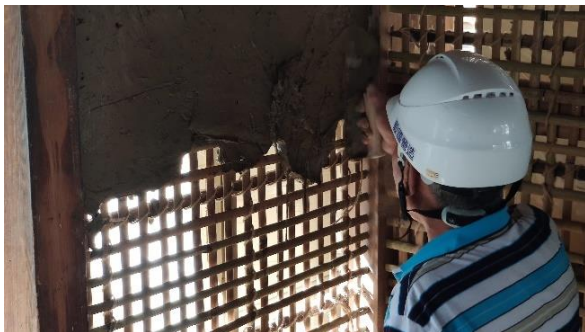
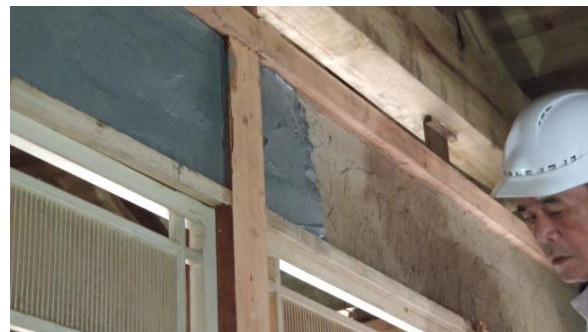
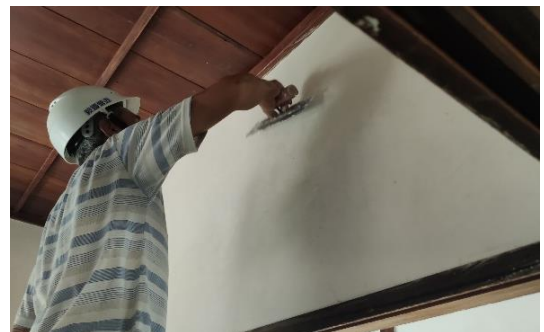
■ 養灰 - 養灰池建置 --> 拌入麻絨與稻梗 --> 拌入熟石灰 --> 定期攪拌

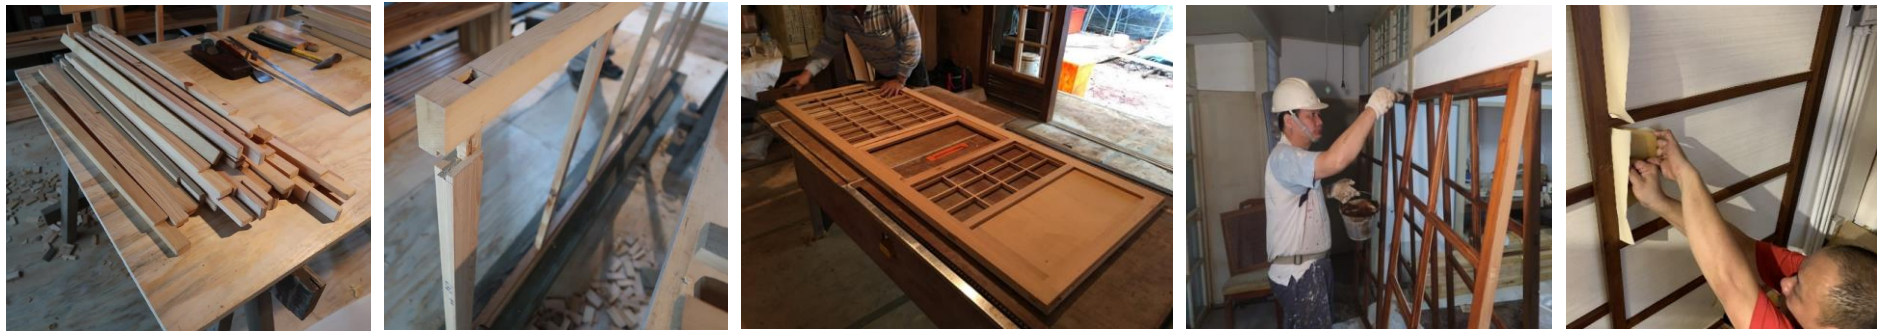
■ 新作門窗 – 木料開榫加工 --> 構件組裝 --> 塗刷護木漆 --> 貼附和紙/壁紙/玻璃

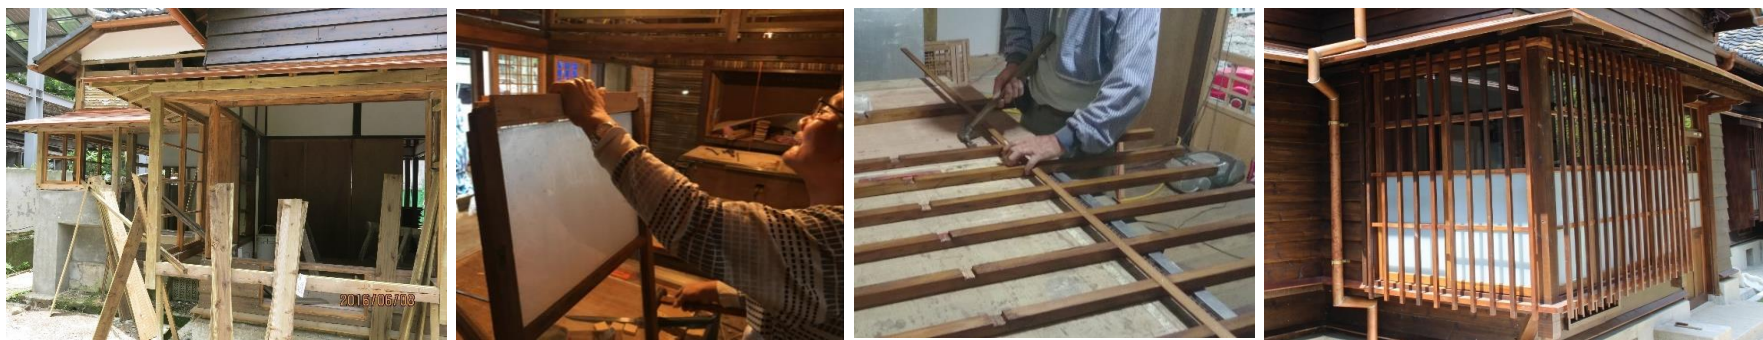
■ 突窗檢修 – 窗框載體去漆/檢修 --> 窗扇新作/修復 --> 千鳥新作/修復 --> 組裝

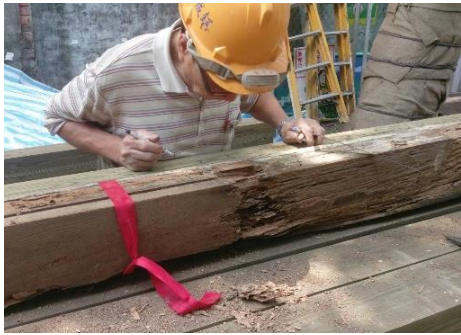
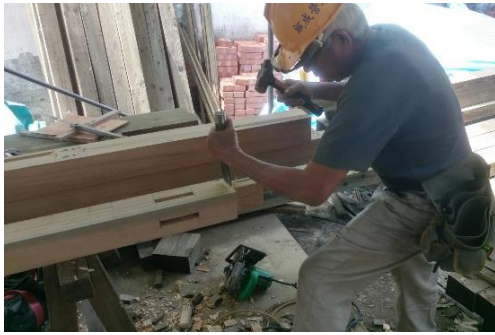
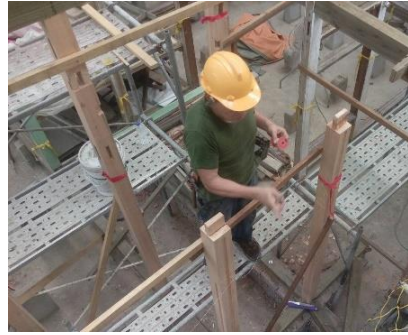
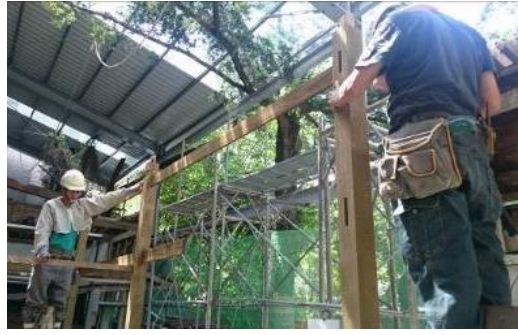
■ 柱樑修復 – 木料編號/放樣 --> 開榫加工 --> 構件組裝

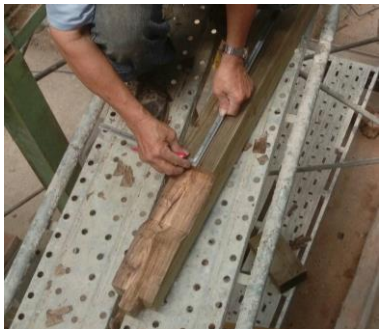
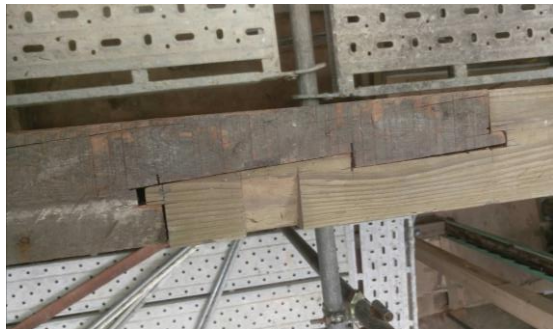
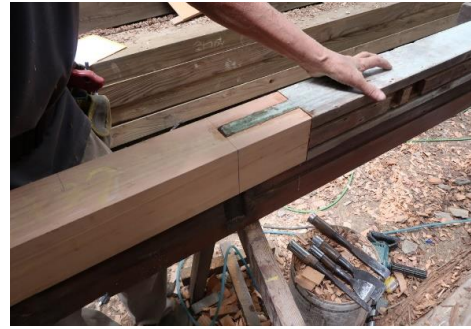
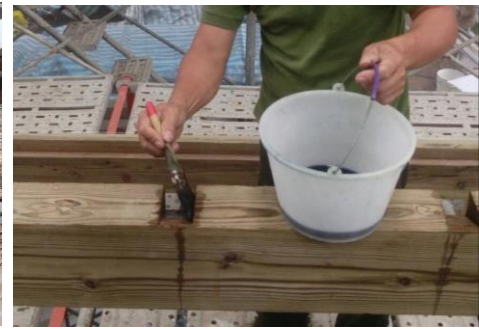
■ 舊木料再利用 – 切除/整修損壞部分 --> 重新開榫 --> 新舊組裝/蹲接

■ 開榫後塗刷防蟲藥劑

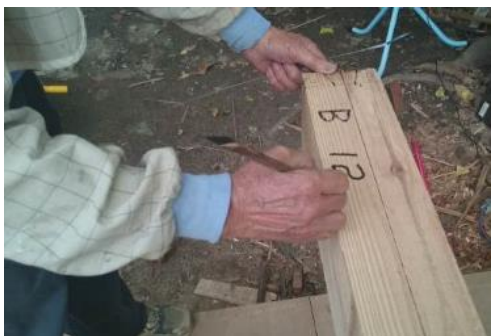
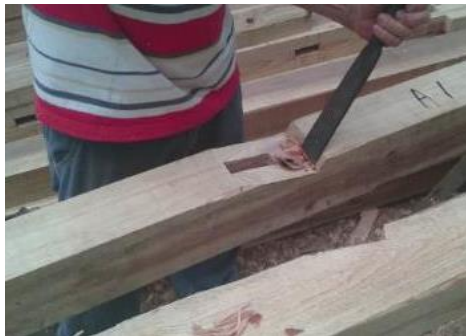
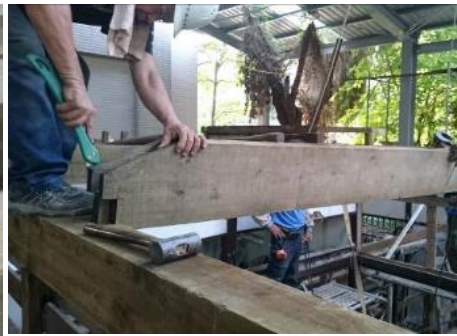
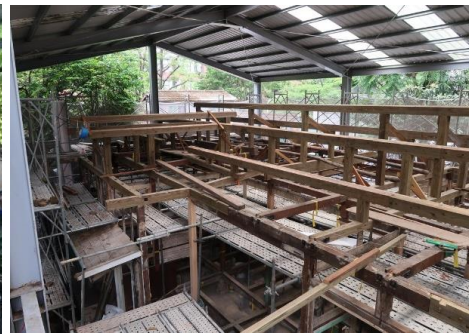
■ 屋架修復 – 木料編號/放樣 --> 開榫加工 --> 構件組裝

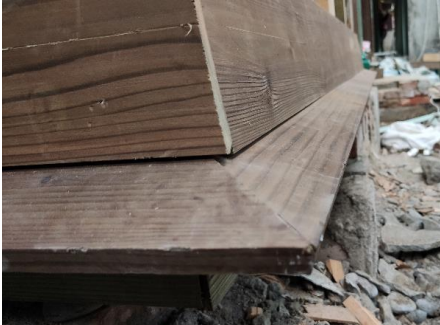
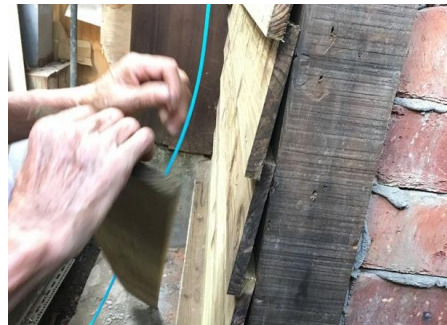
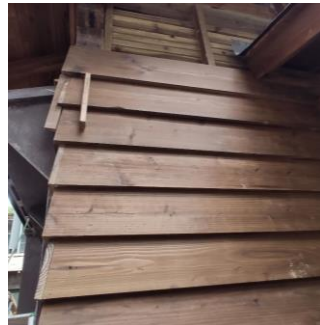
■ 雨淋板修復 – 木料打磨 --> 安裝雨押 --> 交疊方式鋪設雨淋板 --> 安裝押緣 --> 塗刷護木漆

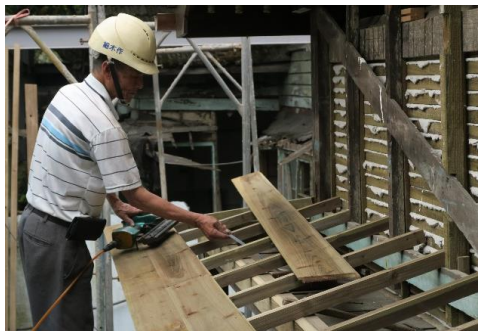
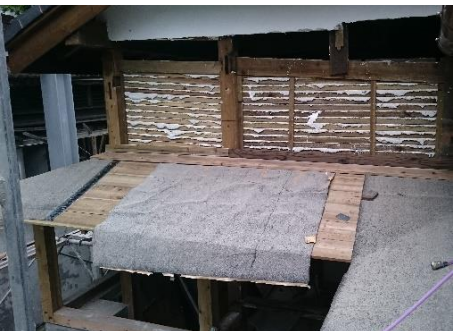
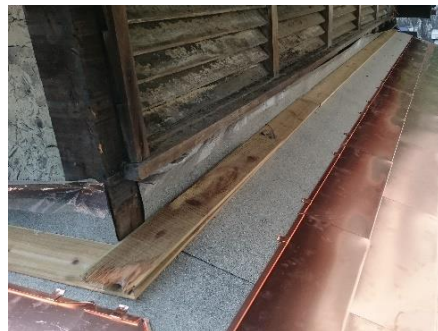
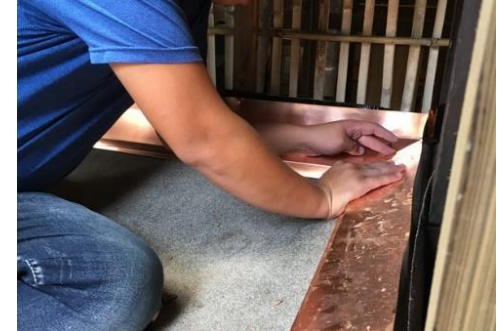
■ 雨庇修復 – 雨庇木結構修復 --> 鋪設防水毯及試水 --> 安裝泛水木料 --> 泛水包覆銅皮

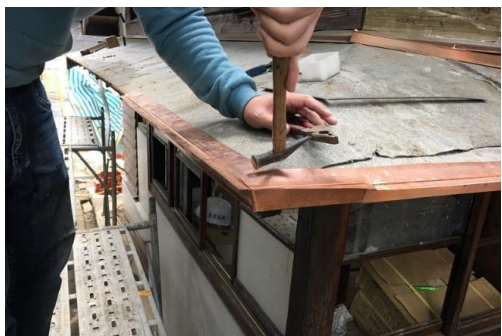
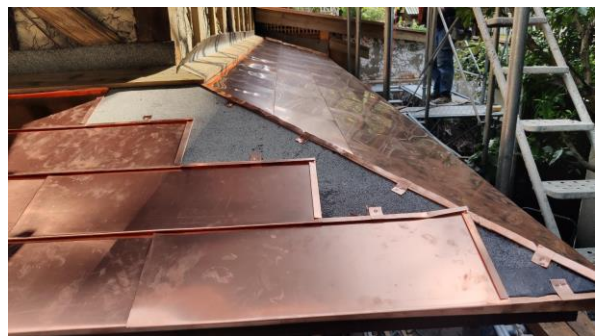
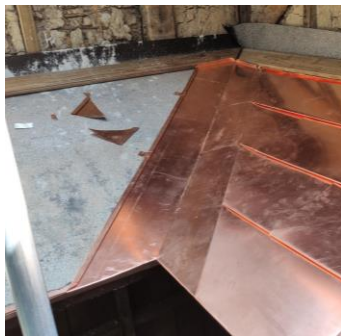
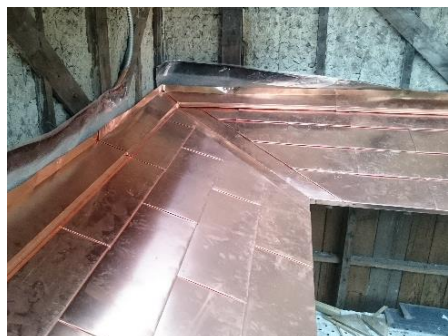
■ 雨庇修復 – 滴水施作 --> 銅板瓦鋪設 --> 谷溝鋪設 --> 壓實、清潔

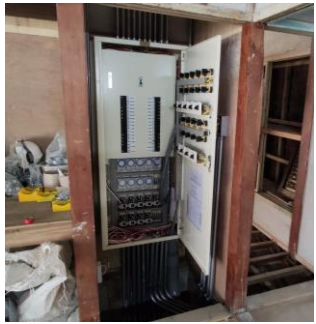
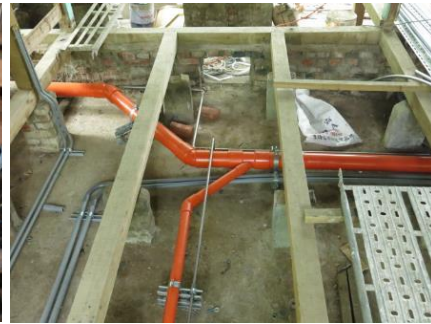
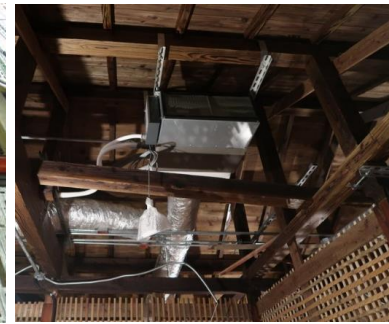
■ 機電設備更新 / 管線配置 / 增設強制出迴風空調設備

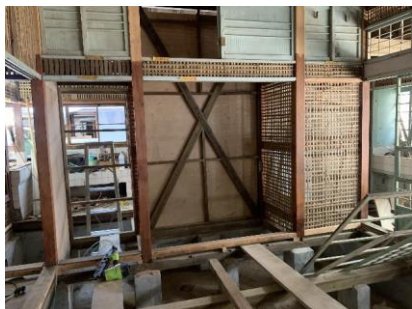
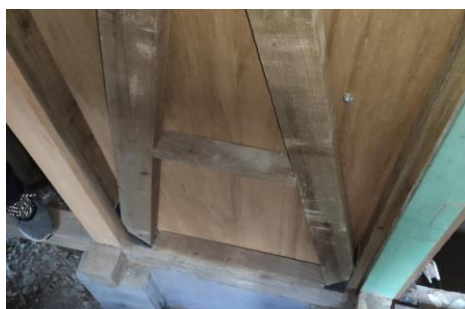
## ◆ 結構合板補強

1. 補強鐵件 鋼板 t=6mm
2. 螺釘

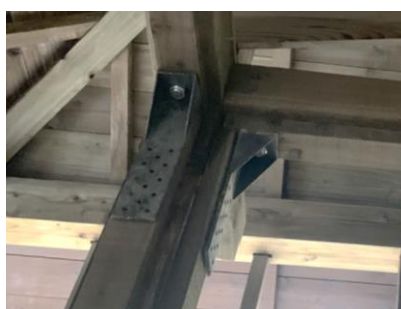
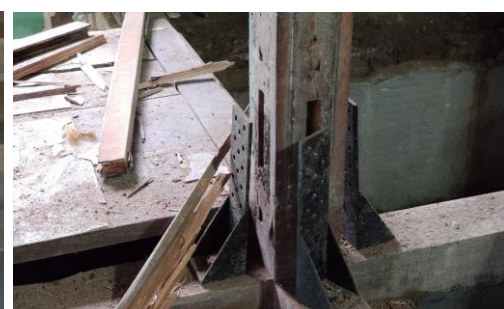
## ◆ 柱樑節點補強

1. 補強鐵件 鋼板(滿焊) t=6mm
2. 螺釘: 7x90
3. 布基礎錨定螺絲: M16

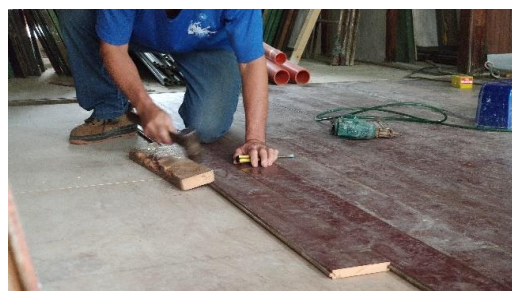
舊地板集中使用

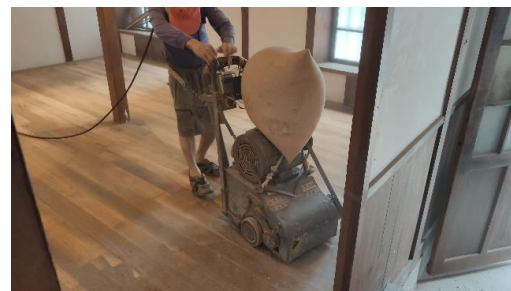
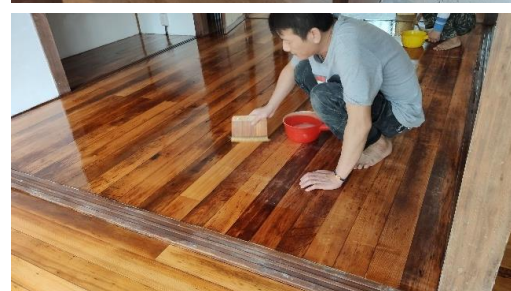
整體平整打磨及塗佈保護漆

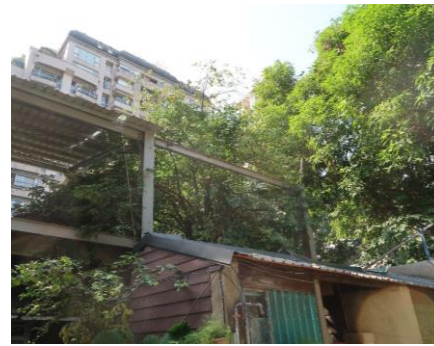
移除部分屋面讓樹枝穿過

- 本案從工程開始就積極進行基地內樹木的保護工作，並配合規定提送樹保計畫，擬定基地全區各樹木養護與維護規範，以確保施工期間樹木的生長健全。
- 有關影響樹木之工程設施，如保護棚架會遮蔽光線、阻擋生長及影響樹根等問題，則採用上開出缺口及改設透明浪板，或在接近植栽處改變基礎形式等方式因應。

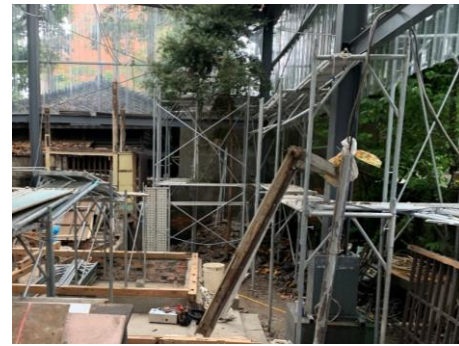
透明浪板增加採光
