行政院農業委員會林務局
阿里山林業鐵路及文化資產管理處
Alishan Forest Railway and Cultural Heritage Office
Forestry Bureau, COA, Executive Yuan, Taiwan (R.O.C.)

嘉義縣定古蹟

竹崎車站整修工程

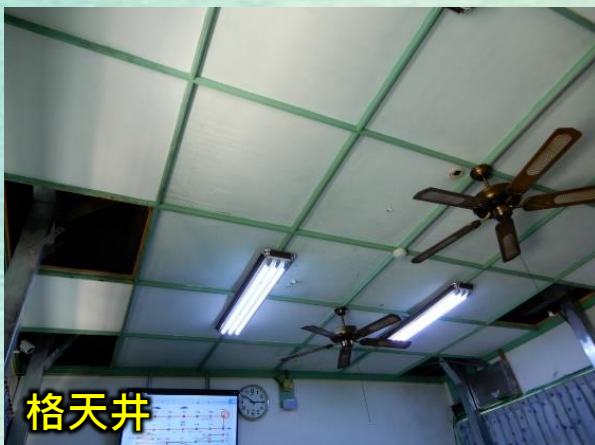
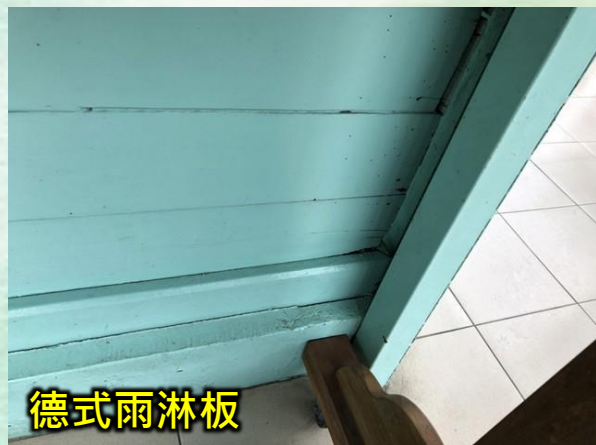
進行油漆剝漆試驗結果，並經文資審查會議，為保留多數人對於竹崎車站的記憶，選擇維持現況藍綠色澤。

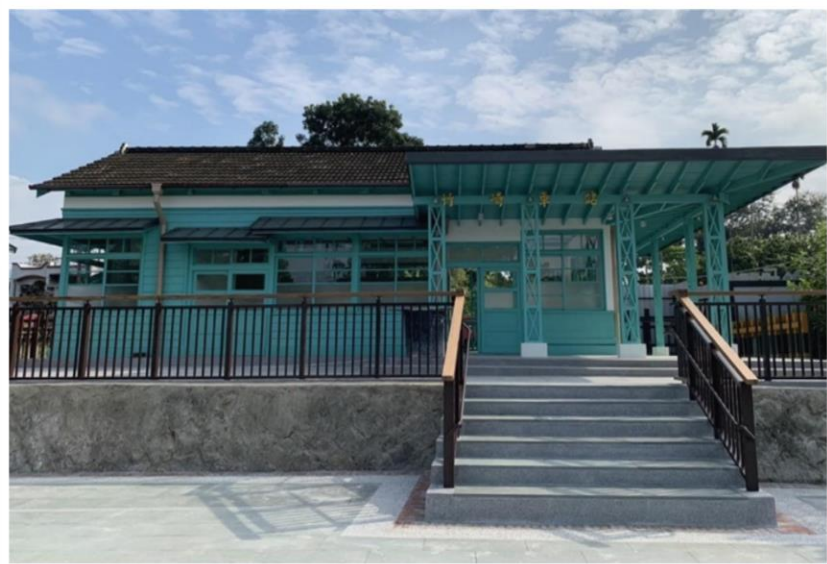
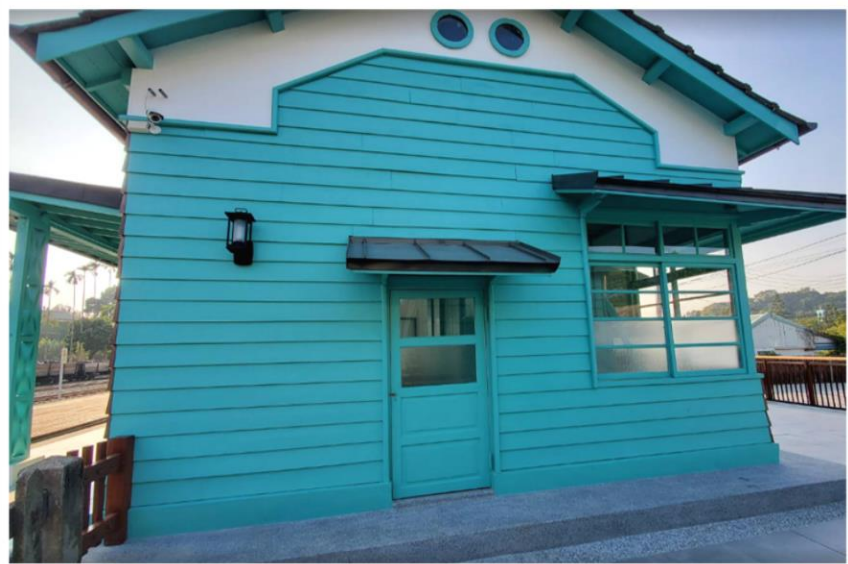
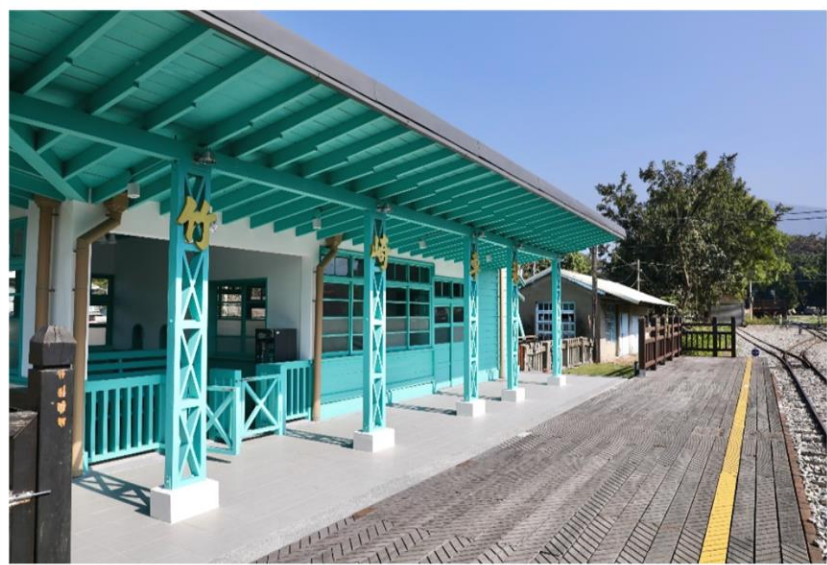
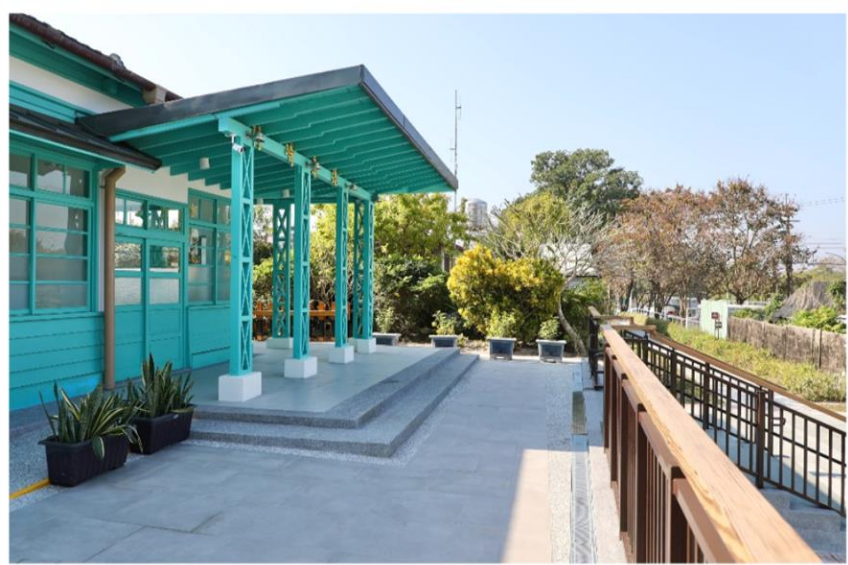
木造車站特色

使用臺灣檜木為修復主要木材種
恢復木造車站原有面貌

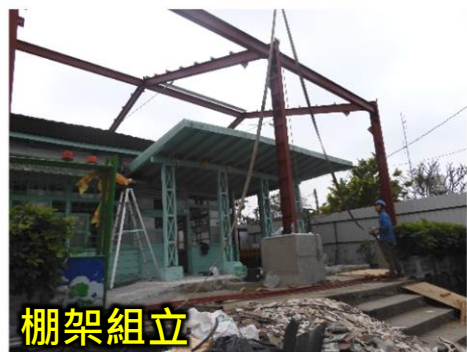
棚架組立

保護鋼棚架拆解後，可於其他工程
(市定古蹟北門車站整修) 重複使用

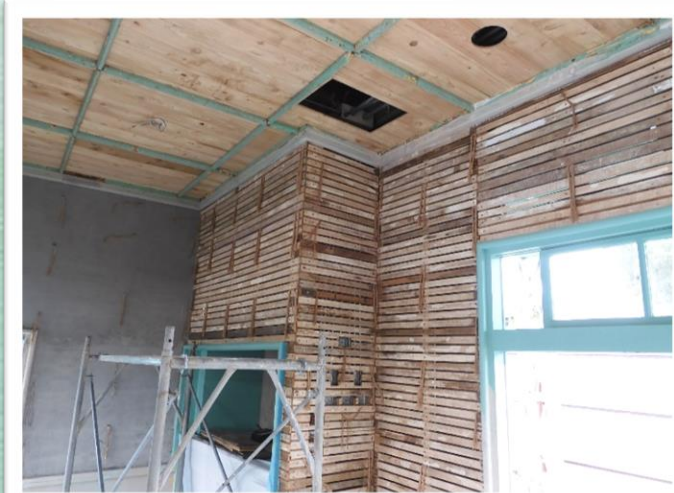
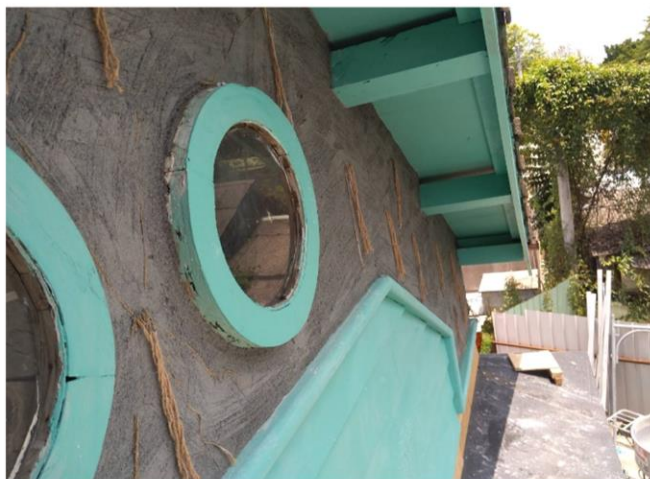
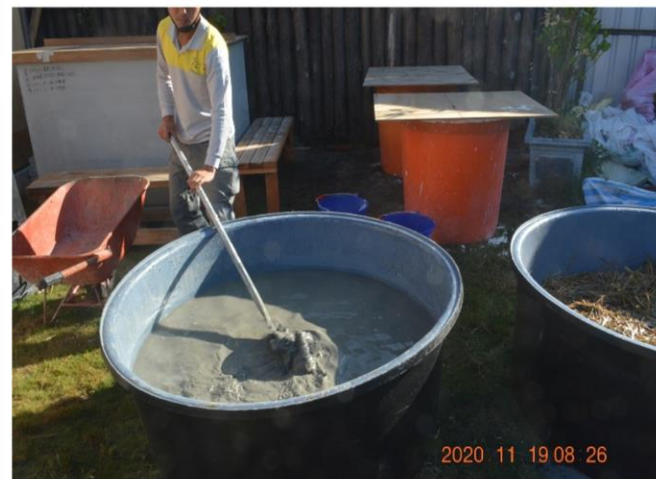
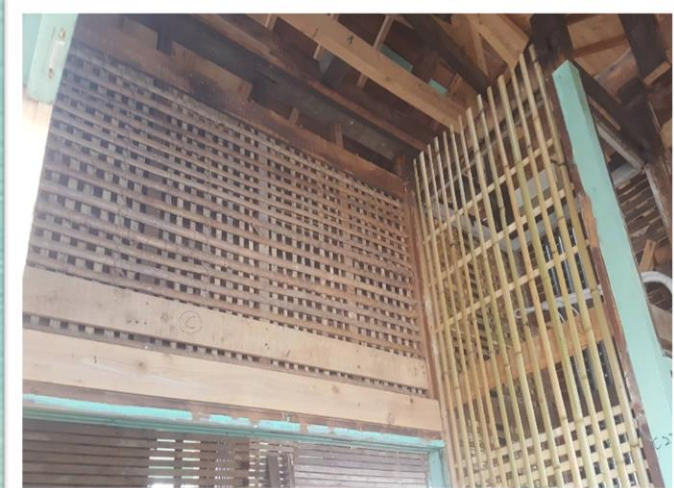
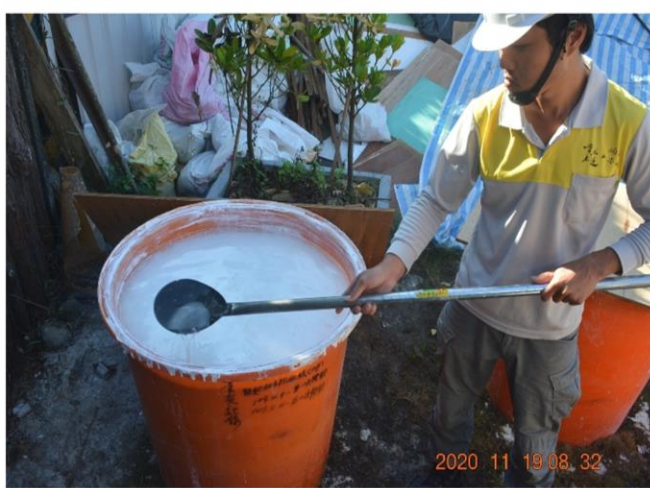
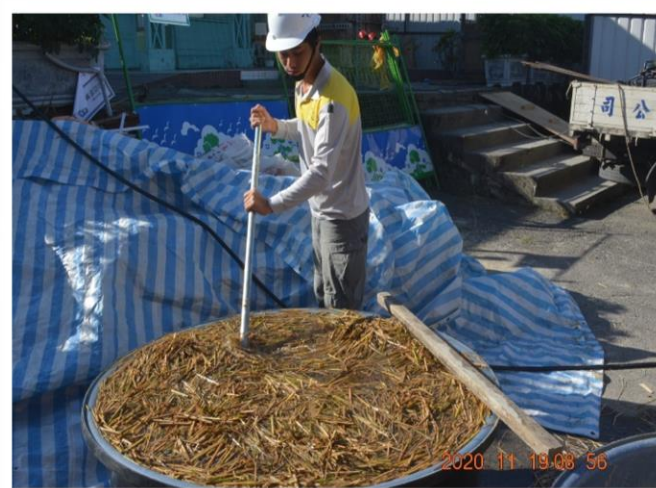
傳統工藝

編竹夾泥牆、木摺壁及壁面灰作
延續養灰、養土等傳統建築工藝

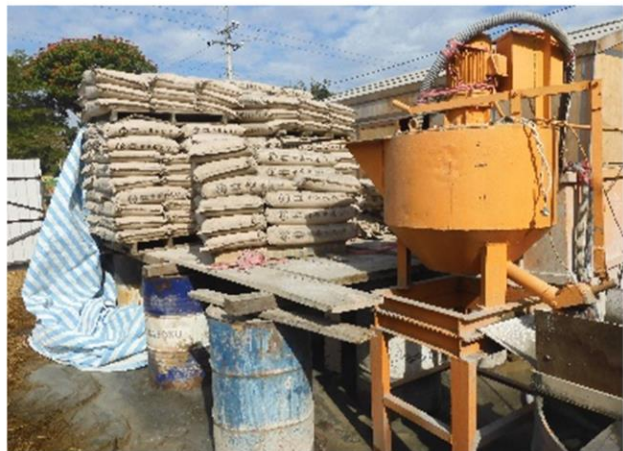
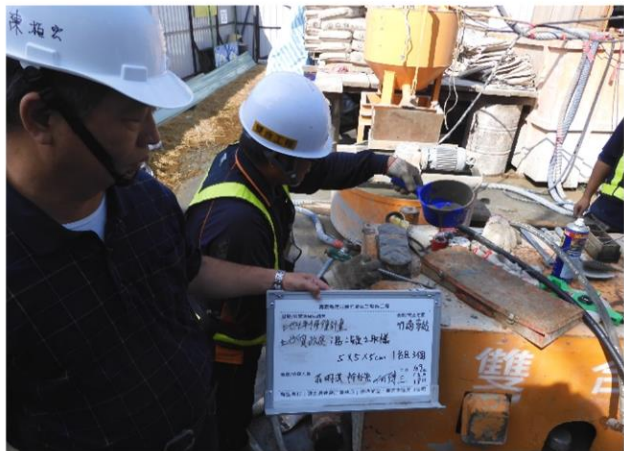
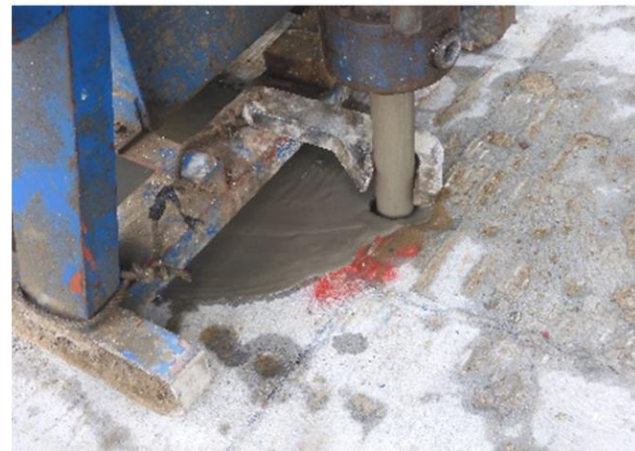
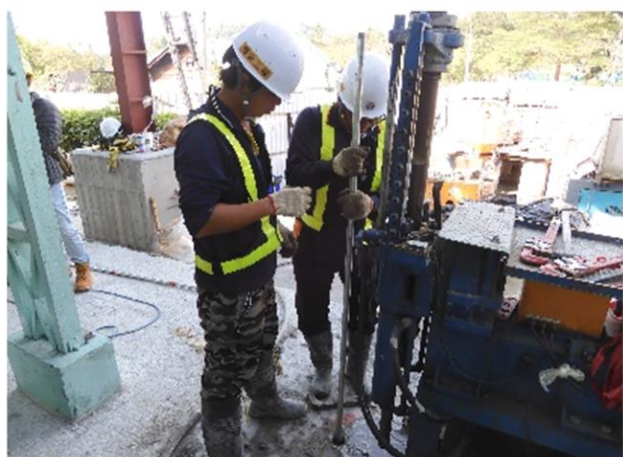
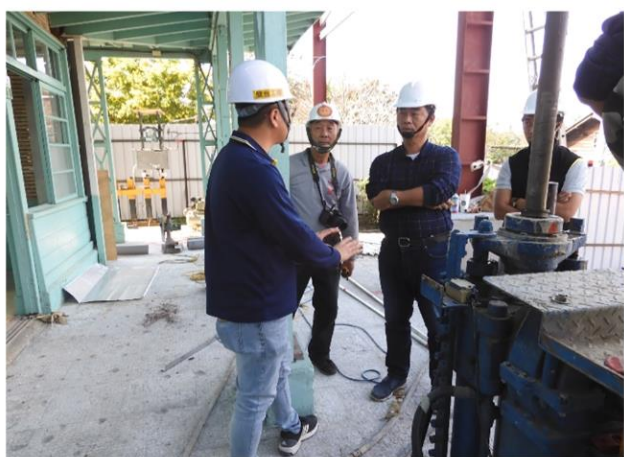
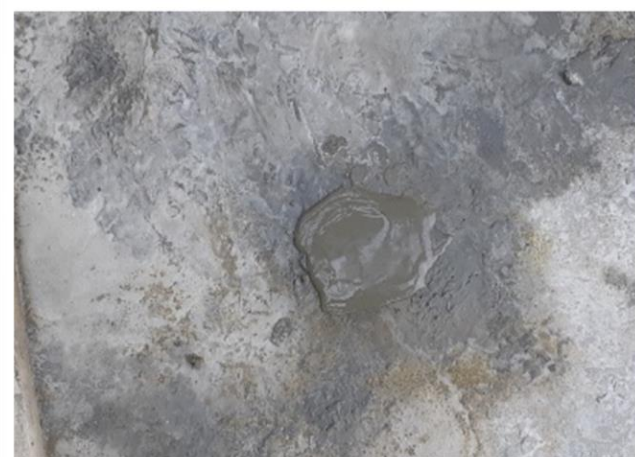
地質穩固

低壓灌漿進行地盤改良
使建物結構更加安全穩固

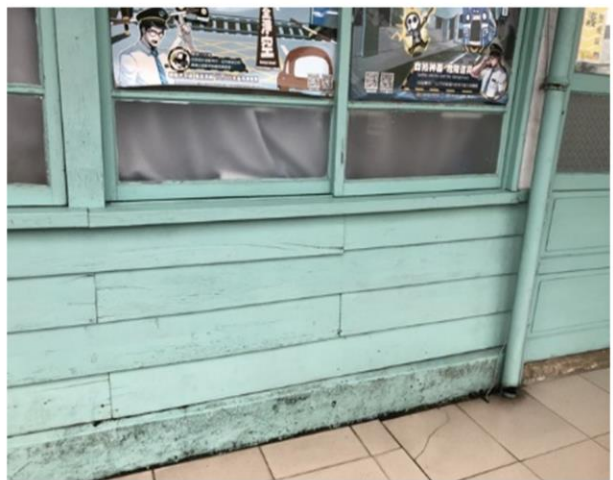
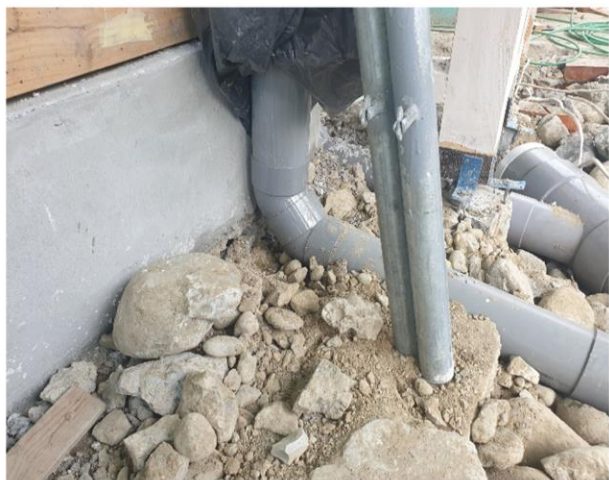
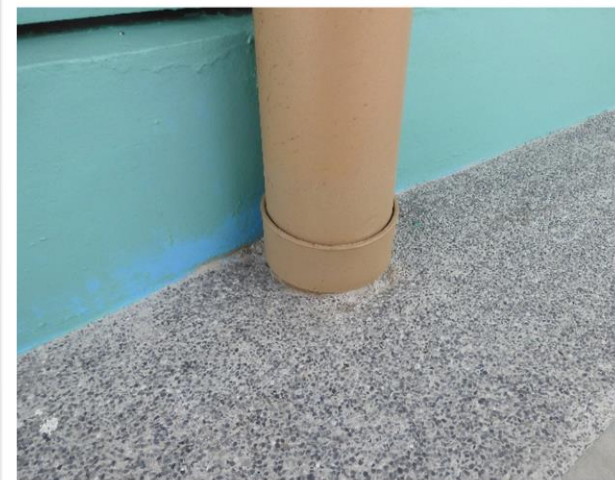
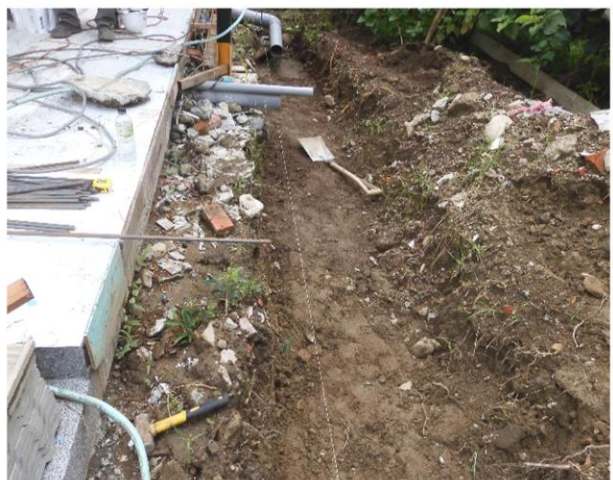
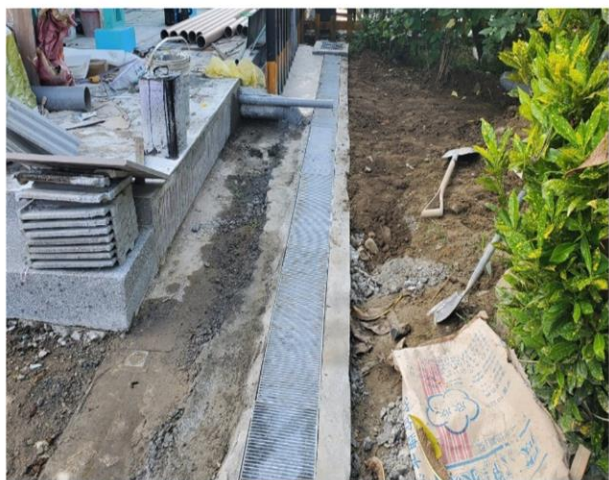
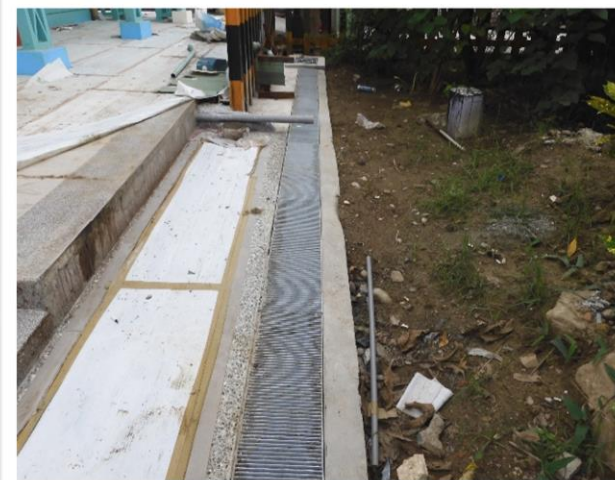
加強基地排水

全新整體排水系統，解決排水不良

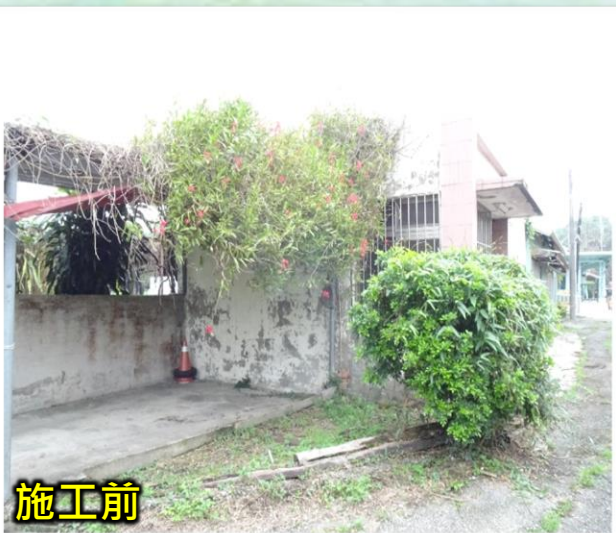
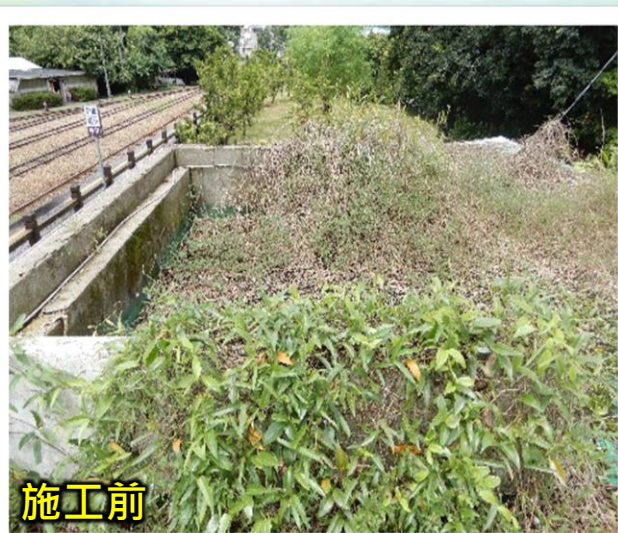
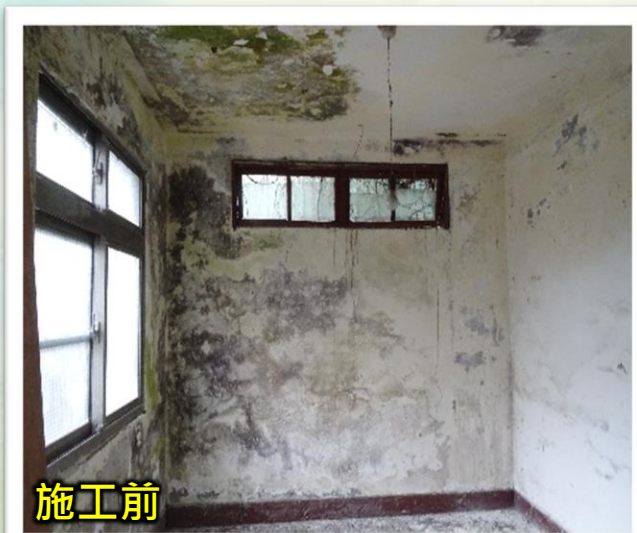
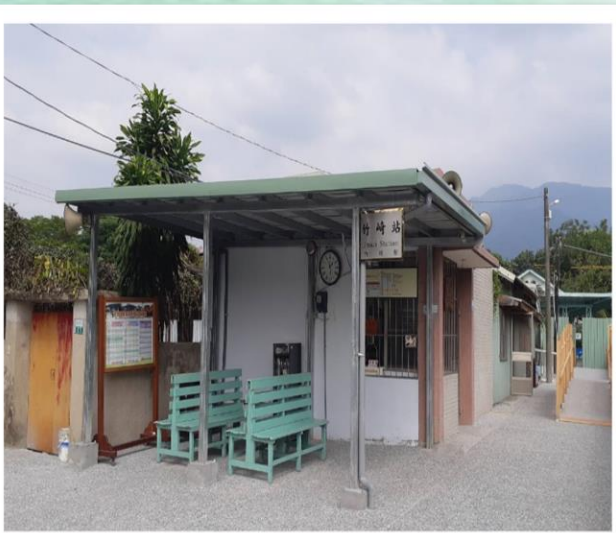
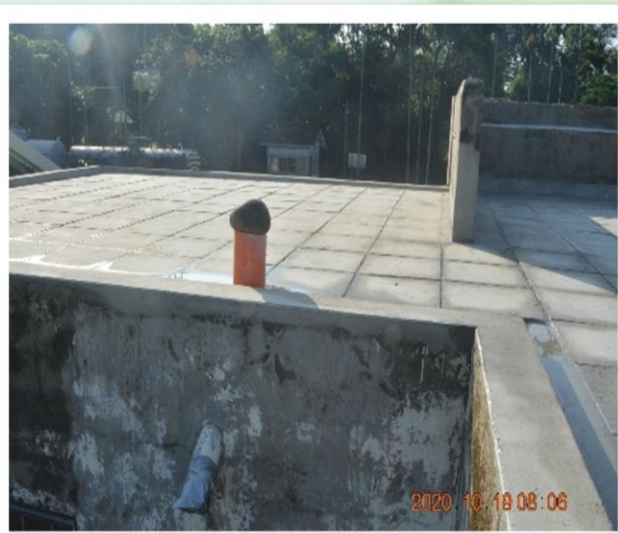
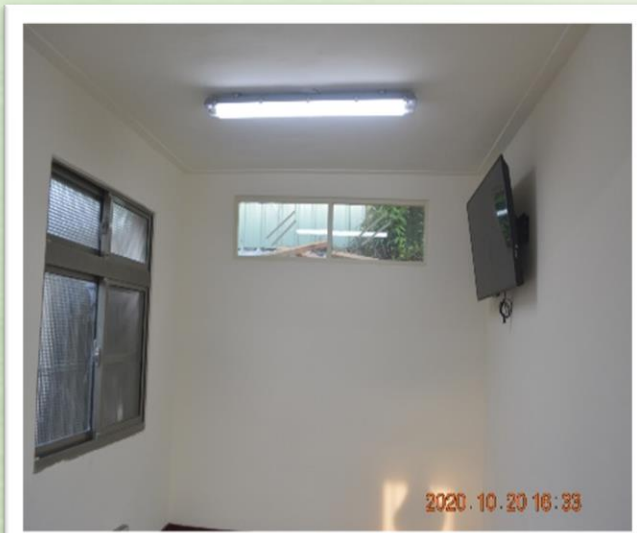
臨時車站整修

既有舊宿舍再利用

車站拆解施工期間維持站務營運功能

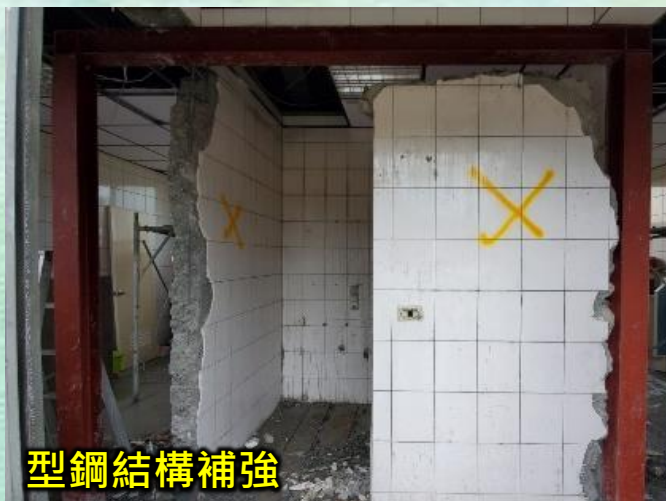
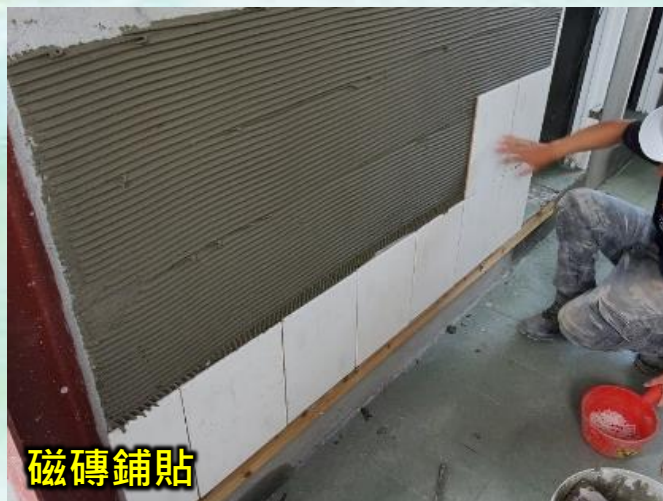
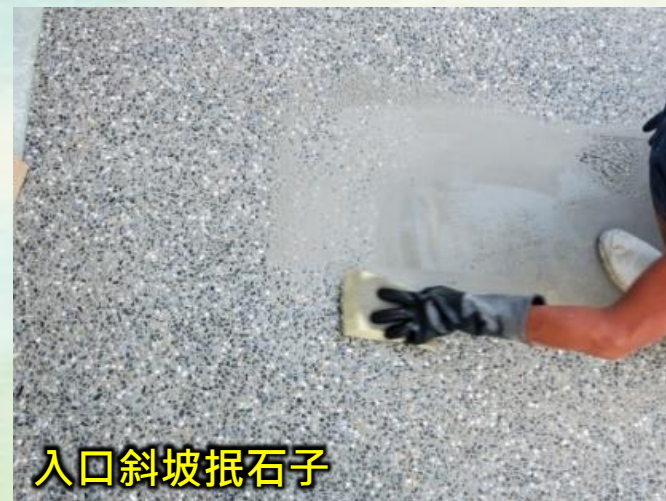
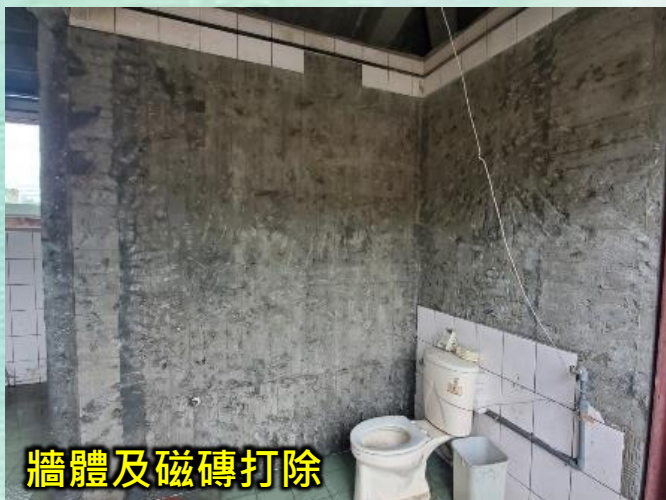
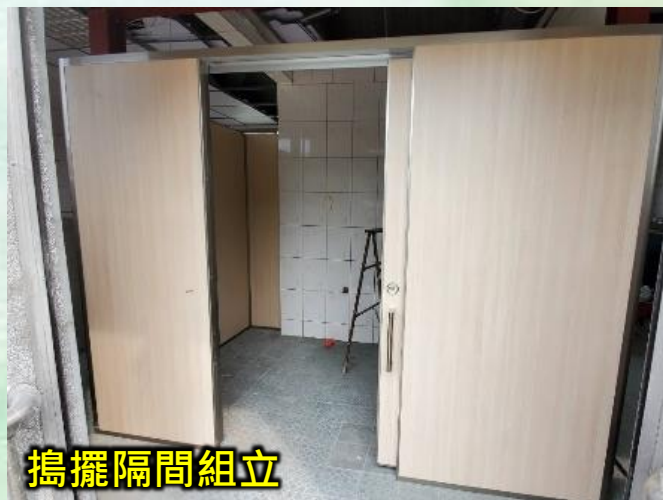
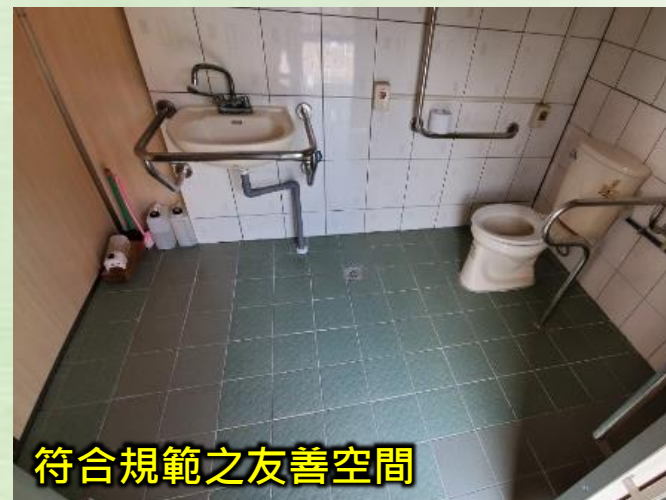
無障礙廁所

改善廁所空間之迴轉半徑
營造友善空間，符合規定及使用需求

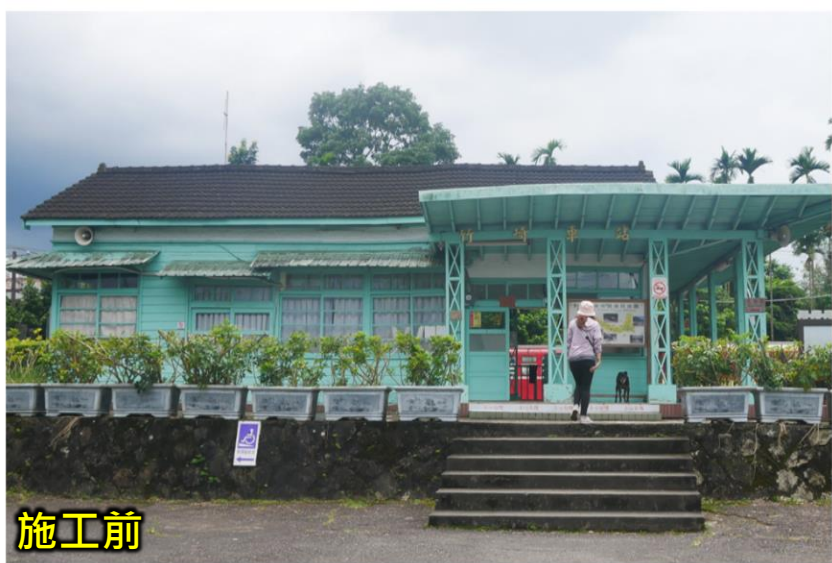
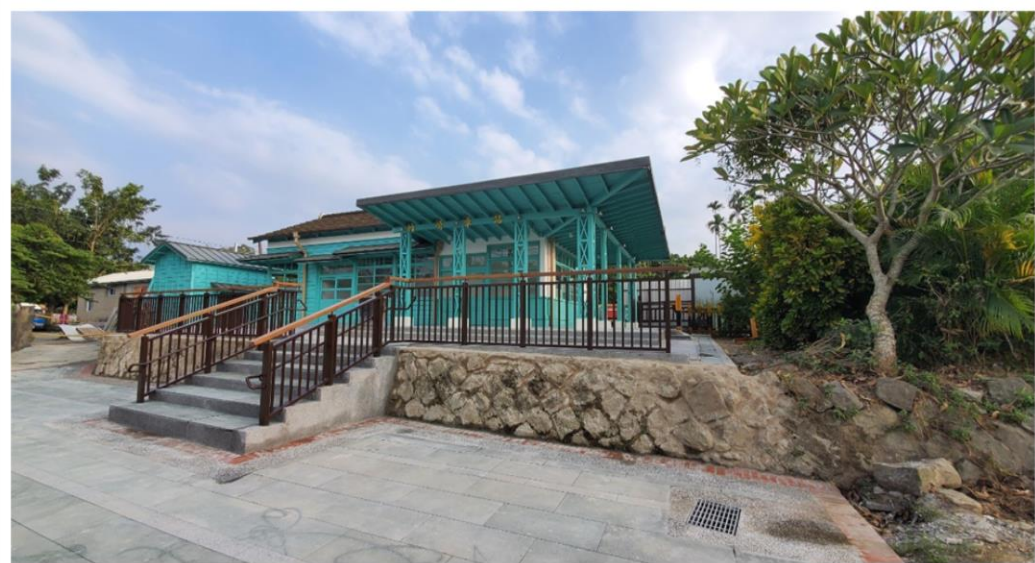
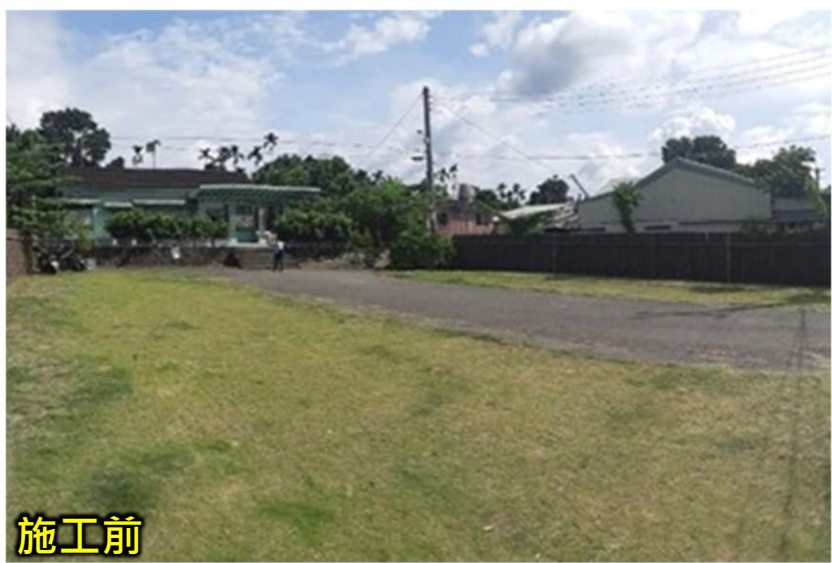
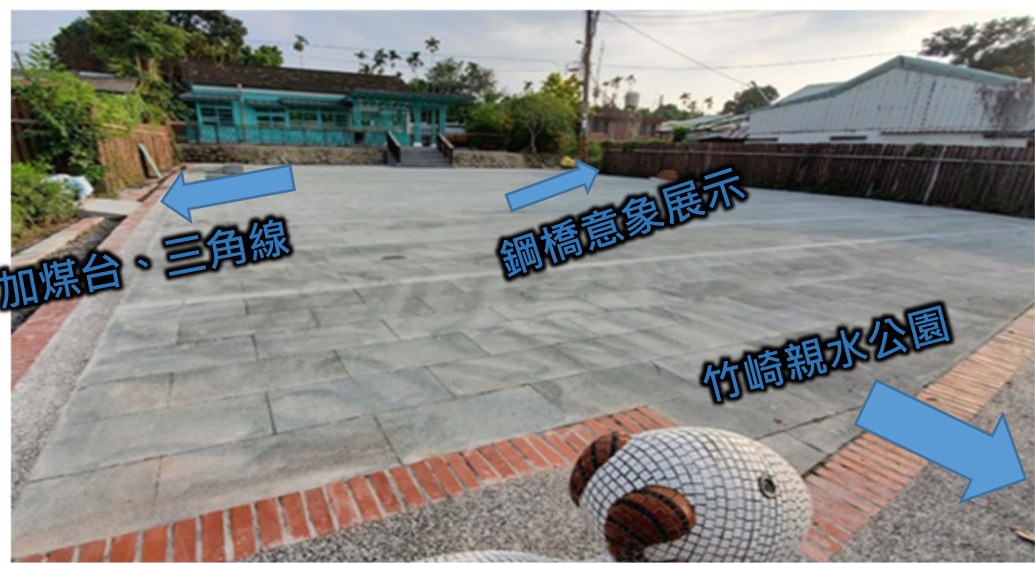
入口廣場美化 青斗石、花崗石鋪面，串聯周邊景點 戶外欄杆設置，維護旅客安全
