行政院農業委員會
優良農業建設工程獎

竹崎鄉金獅村及文峰村 牛稠溪區域排水治理工程

兆豐工程顧問公司
報告人：陳正育技師

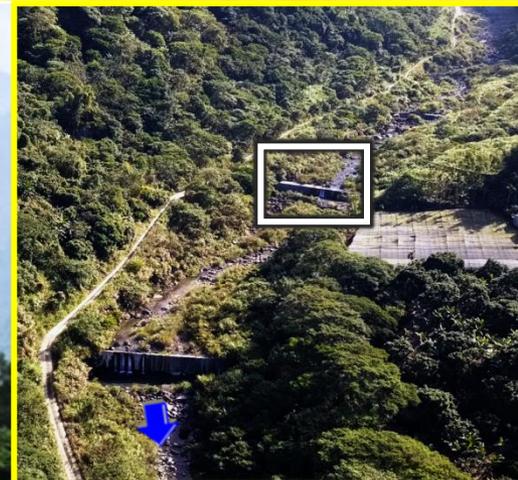
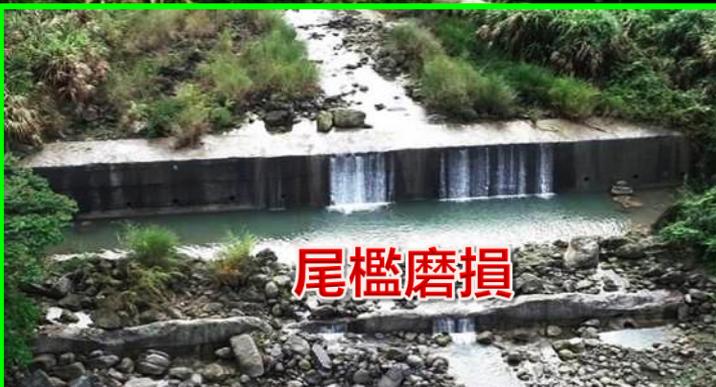
面臨課題2/3- 0K+505固床工

- 構造物嚴重淘空 磨損
- 縱向動物通道阻斷
- 逕流溢淹/岸坡沖刷

右岸無翼牆

↑1.5M
基礎淘空

↑↓ 構造物落差 (5M)

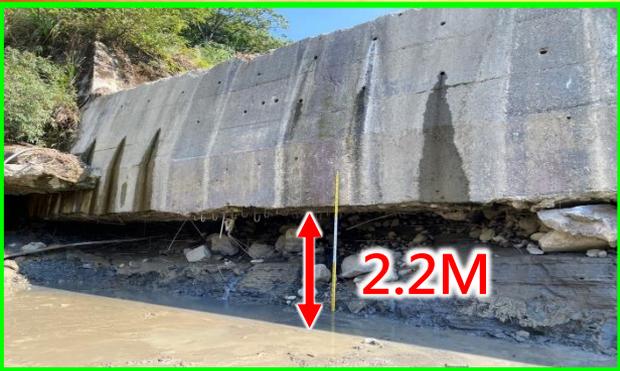
面臨課題3/3- 0K+653固床工

邊坡落差 (5M)

基礎淘空

護坦破損

構造物落差 (7.5M)

- ▣ 構造物嚴重淘空 破損
- ▣ 縱/橫向動物通道阻斷
- ▣ 棲地單元串連/維繫受阻
