111年度優良農業建設工程獎

蘇樂溪

防砂設施改善工程

簡報人：林務局新竹林管處
治山課 張綸織 技士

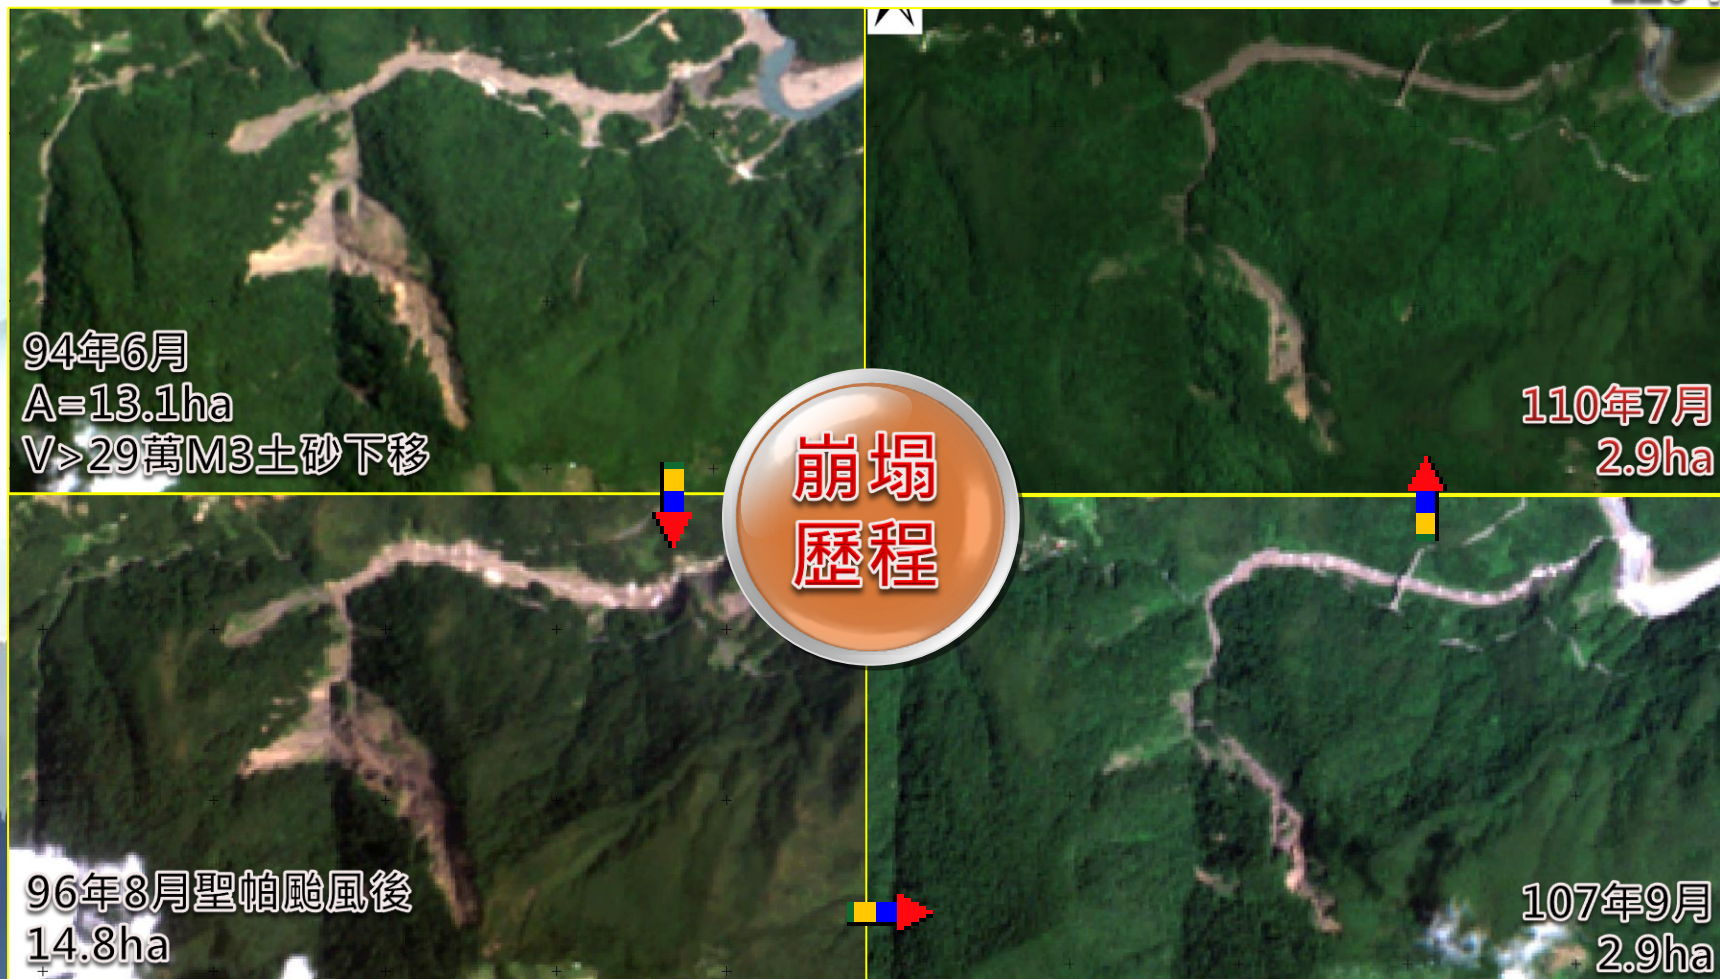
災害歷程

艾利颱風

崩塌/土砂下移

崩塌區位擴大
為14.8ha

土砂下移

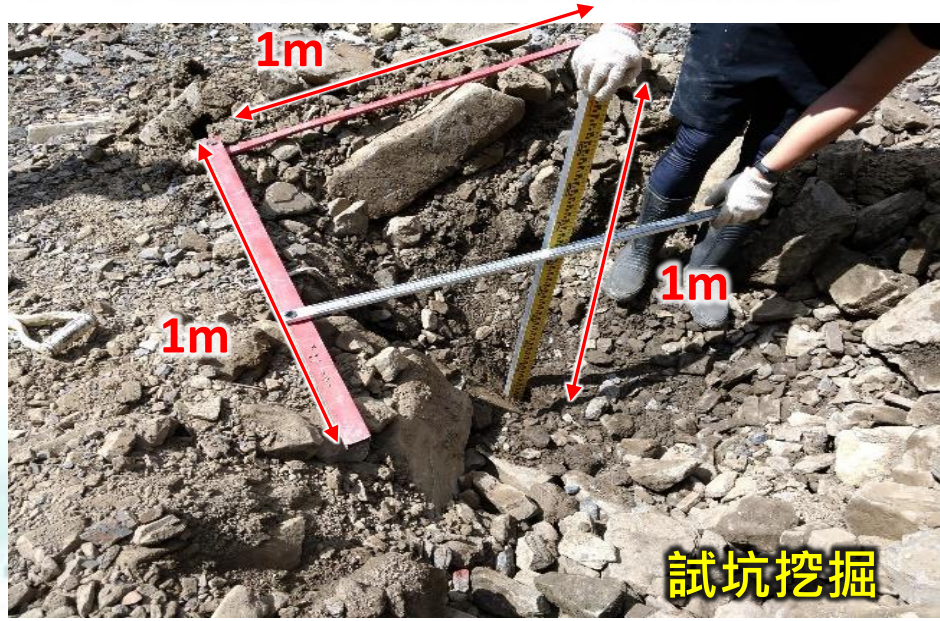
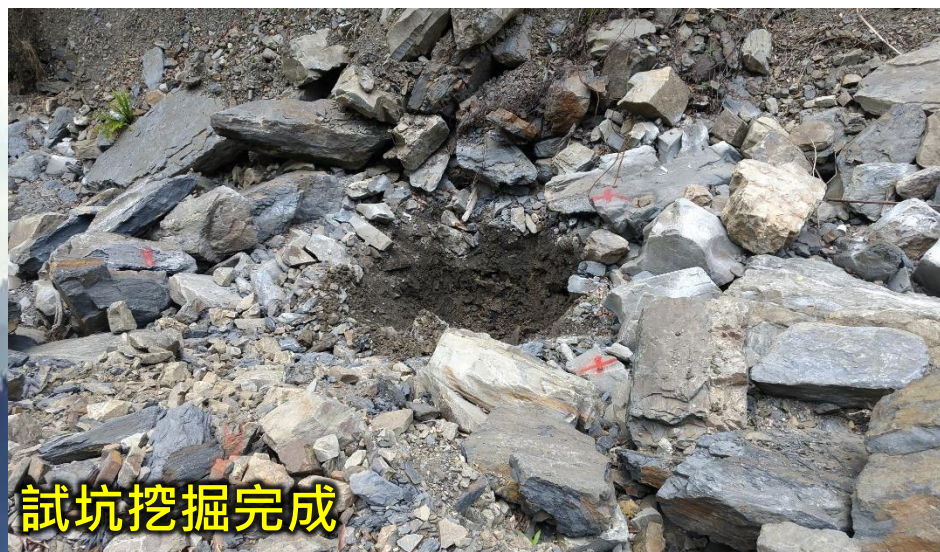
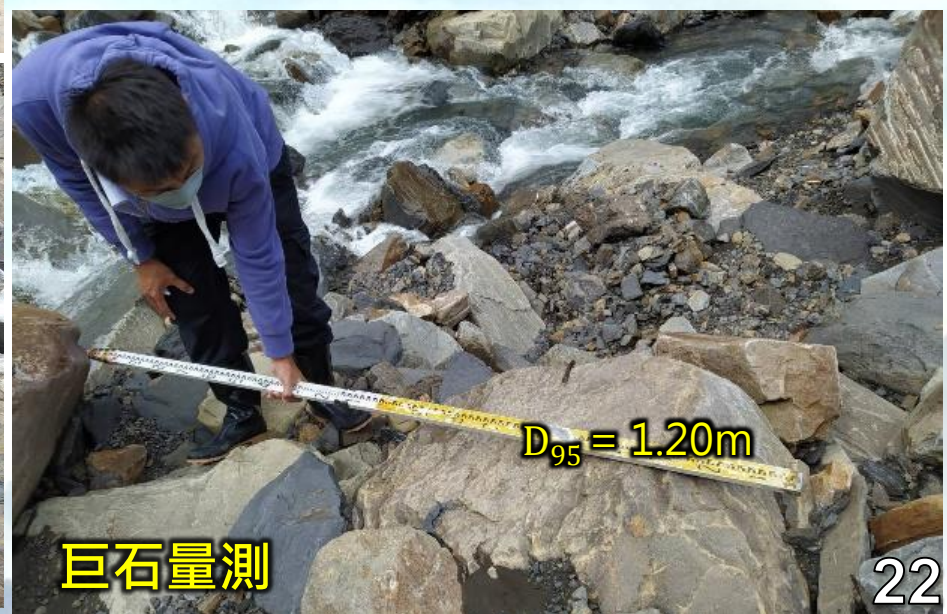
現地檢測(2/2)

河床質&表面粒徑調查

◆ 水土保持設計規範規定
