## 111年度優良農建工程獎公共工程品質優良獎

### 農宜員006農路暨鴛鴦溪護岸災後復建工程

**主辦機關：宜蘭縣政府 農業處**

**設計、監造單位：四維工程顧問有限公司**

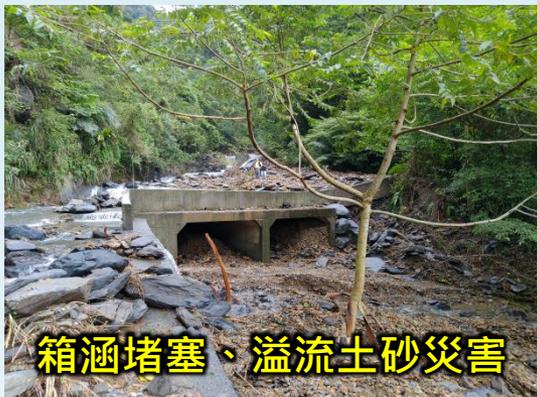
箱涵堵塞、溢流土砂災害

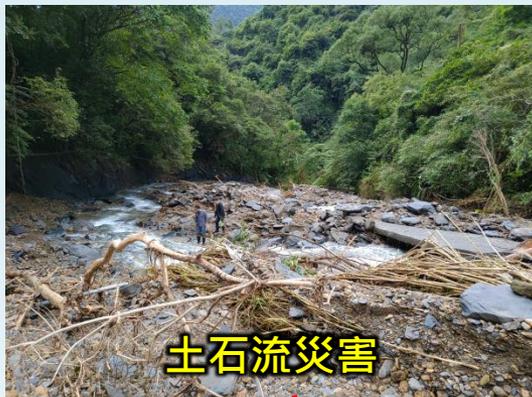
土石流災害

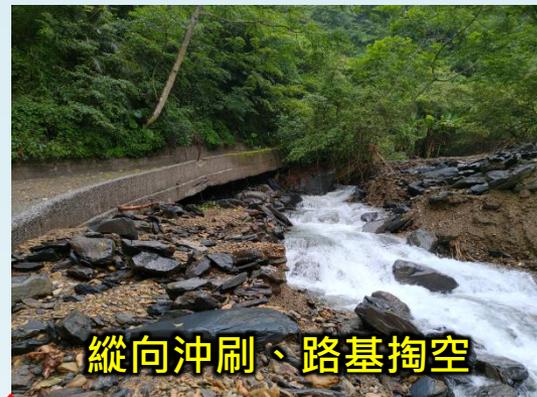
縱向沖刷、路基掏空

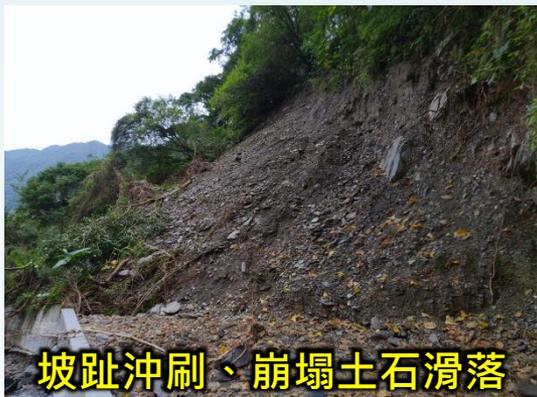
坡趾沖刷、崩塌土石滑落

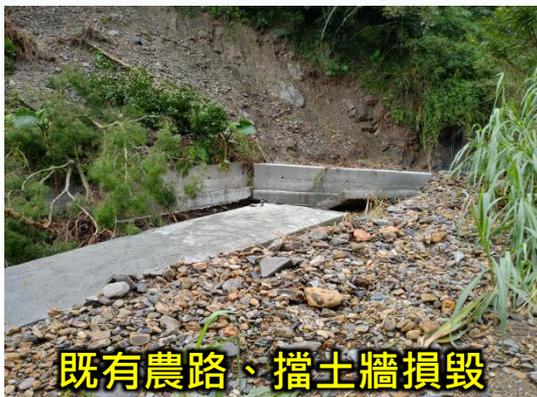
既有農路、擋土牆損毀

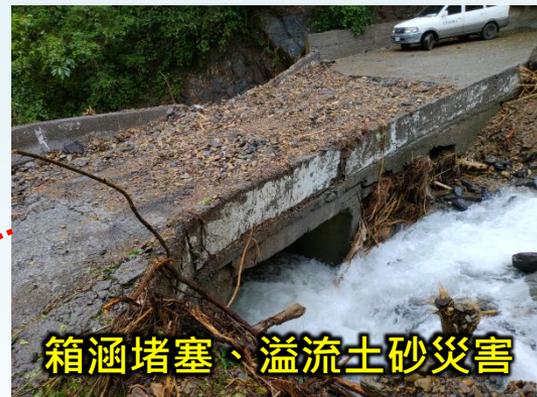
箱涵堵塞、溢流土砂災害

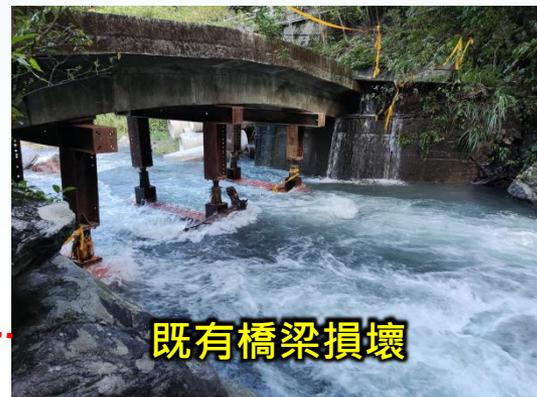
既有橋梁損壞

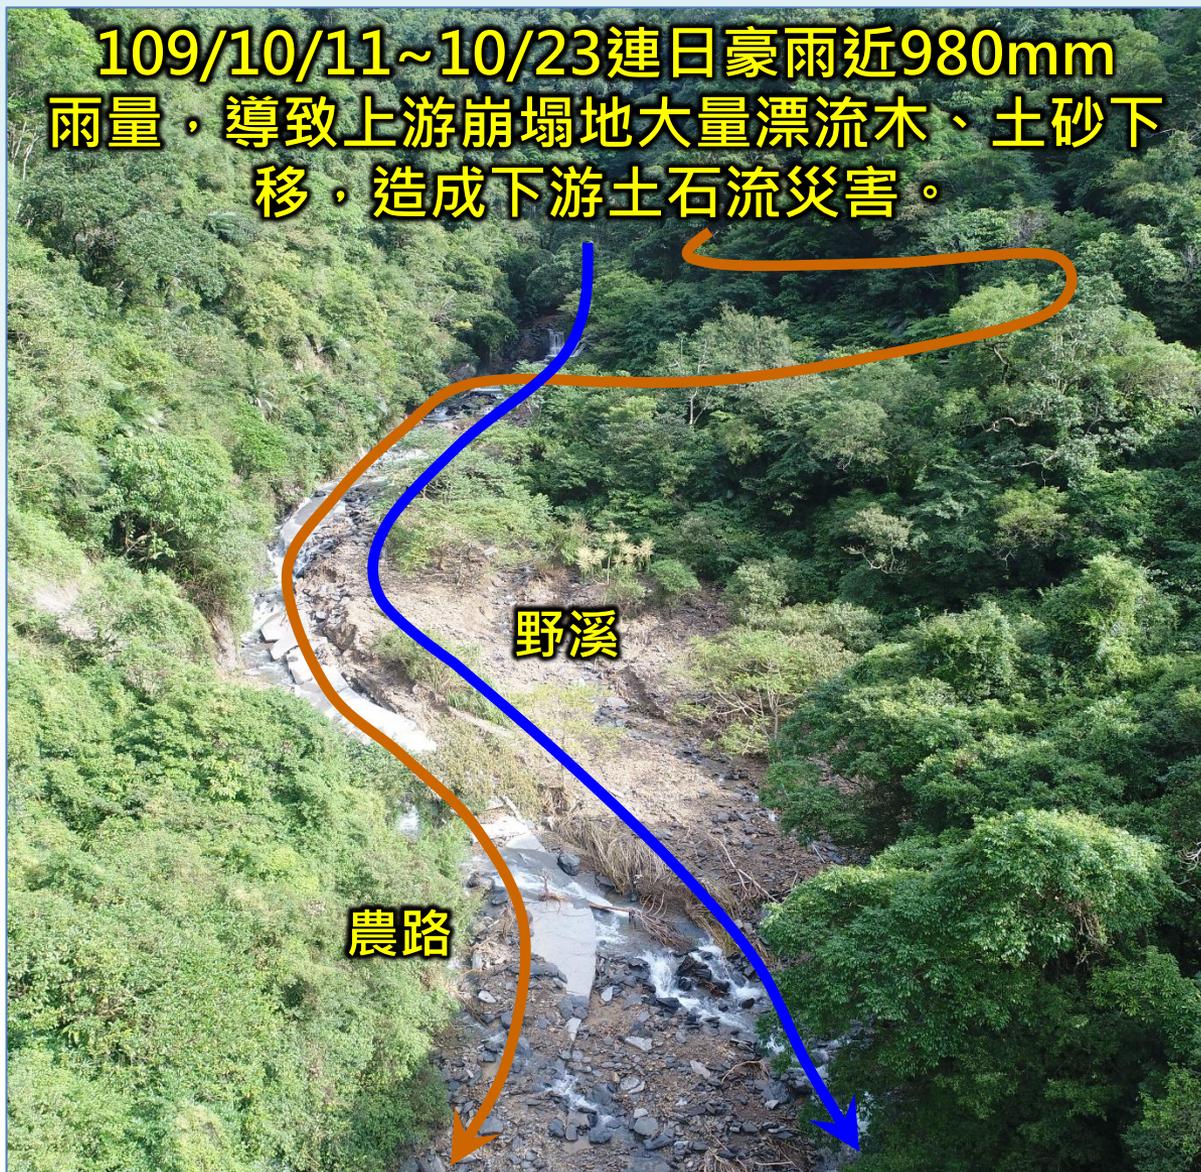
上游發生土石流災害、土砂下移治災

土石流防治、調節水流及土砂粒徑下移

新設梳子壩，改善下游土砂災害條件

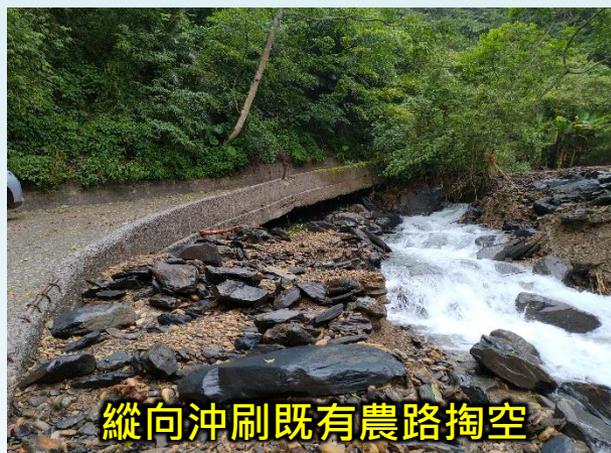
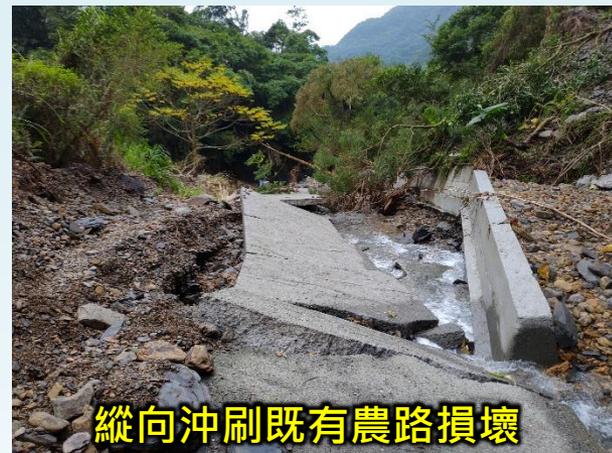
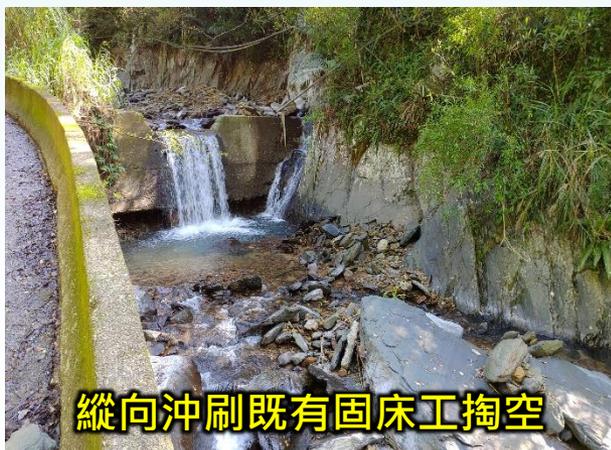
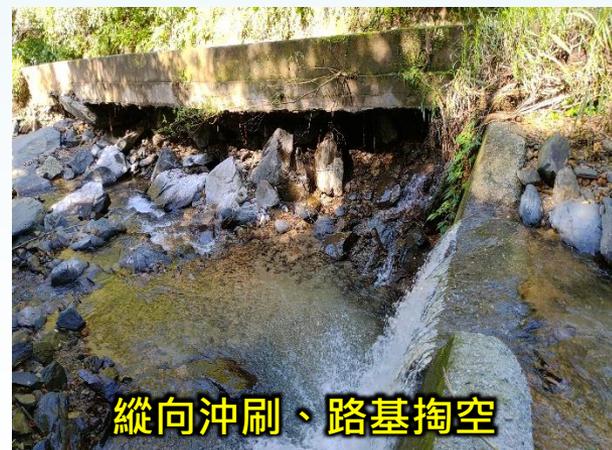
縱向沖刷、既有固床工及農路掏空、損壞

改善縱向沖刷、調整坡降、消能補強

施作連續式節制壩及固床工

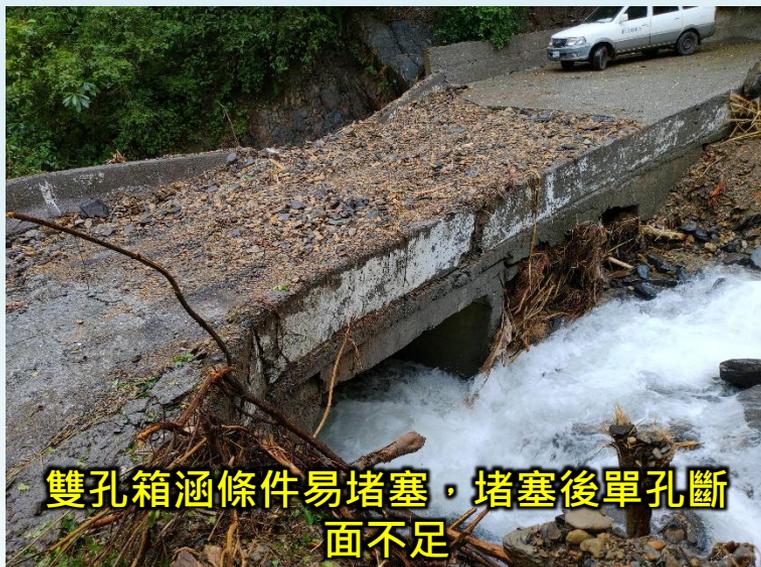
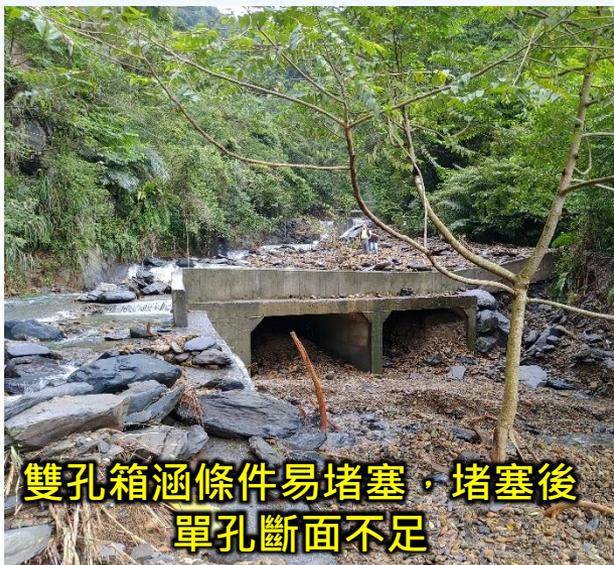
過路箱涵瓶頸  
段堵塞致災

由斷面不足、  
雙孔排水，加  
大通水斷面

視跨距大小，  
採橋梁或單孔  
箱涵之大斷面

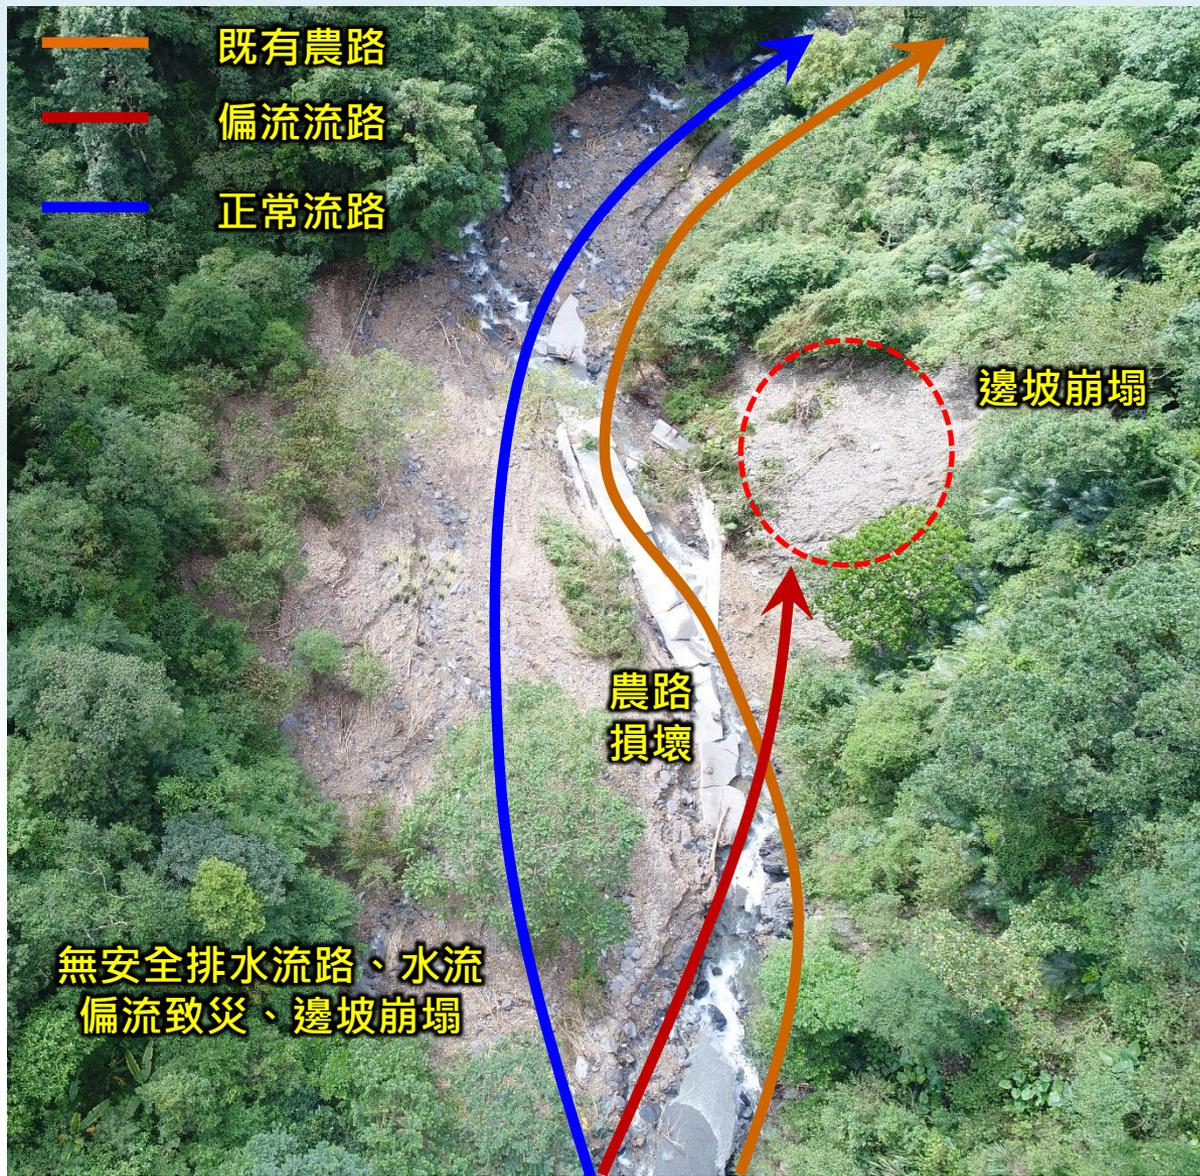
水流偏流、無安全排水流路，致農路、邊坡災損

安全排水(含低水流路)、農路基整建及崩塌地處理

護岸併農路復建、橫向構造低水溢口配置及崩塌地植生
