藤枝聯外道路沿線盧碧 風災緊急復建工程

主辦機關：林務局屏東林區管理處

報告人：屏東林管處

日期：111年11月14日

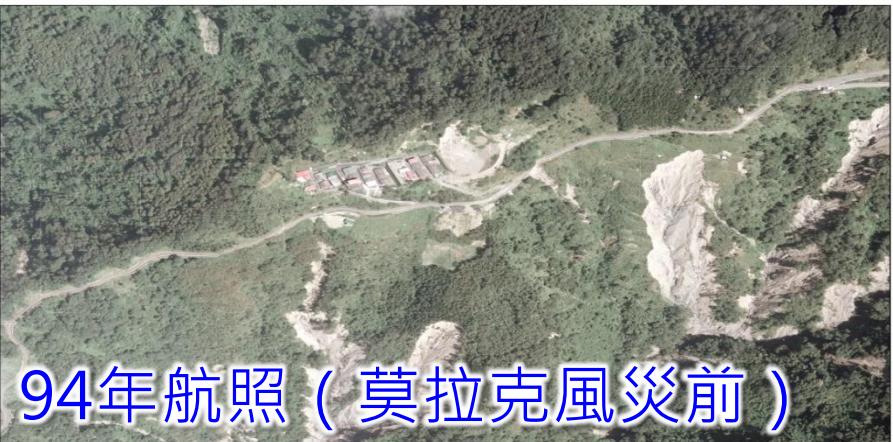
- 98年莫拉克颱風
- 101年610豪雨
- 105年梅姬颱風與106年603豪雨，崩塌範圍持續擴大
- 向源侵蝕，造成路基崩塌與村落屋舍滑落
- 中央地調所將本區劃設為重大崩塌區範圍

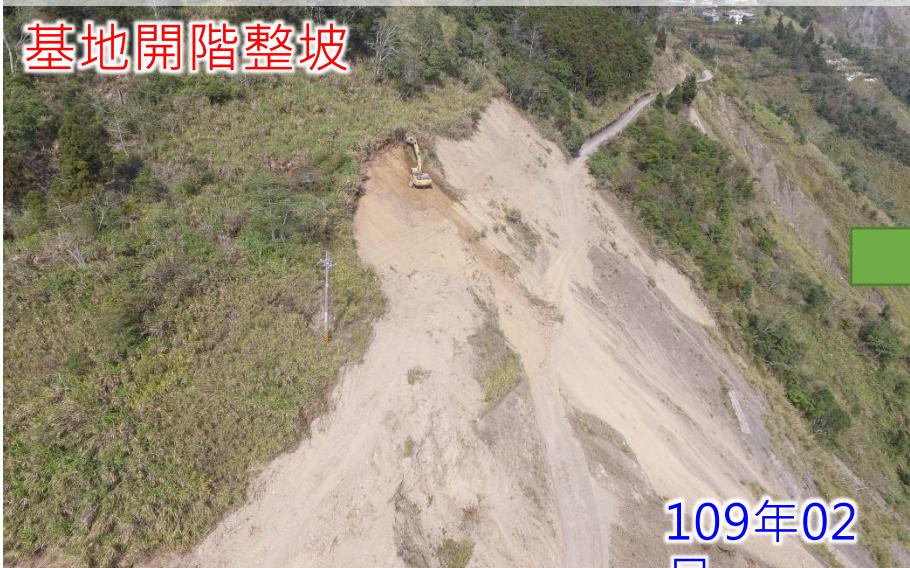
109年02
月

基地開階整坡

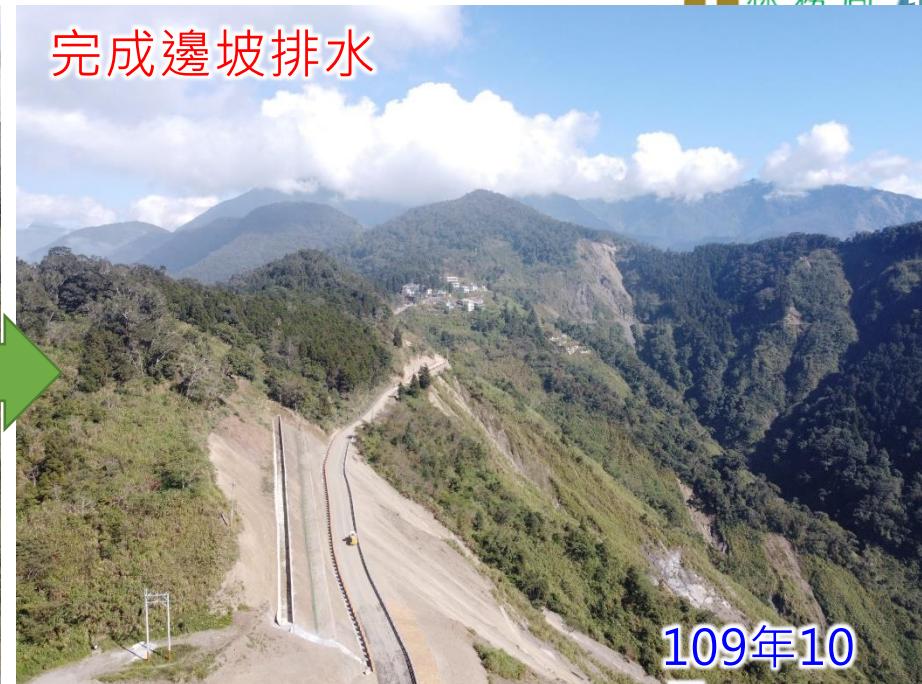
109年10
月

完成邊坡排水

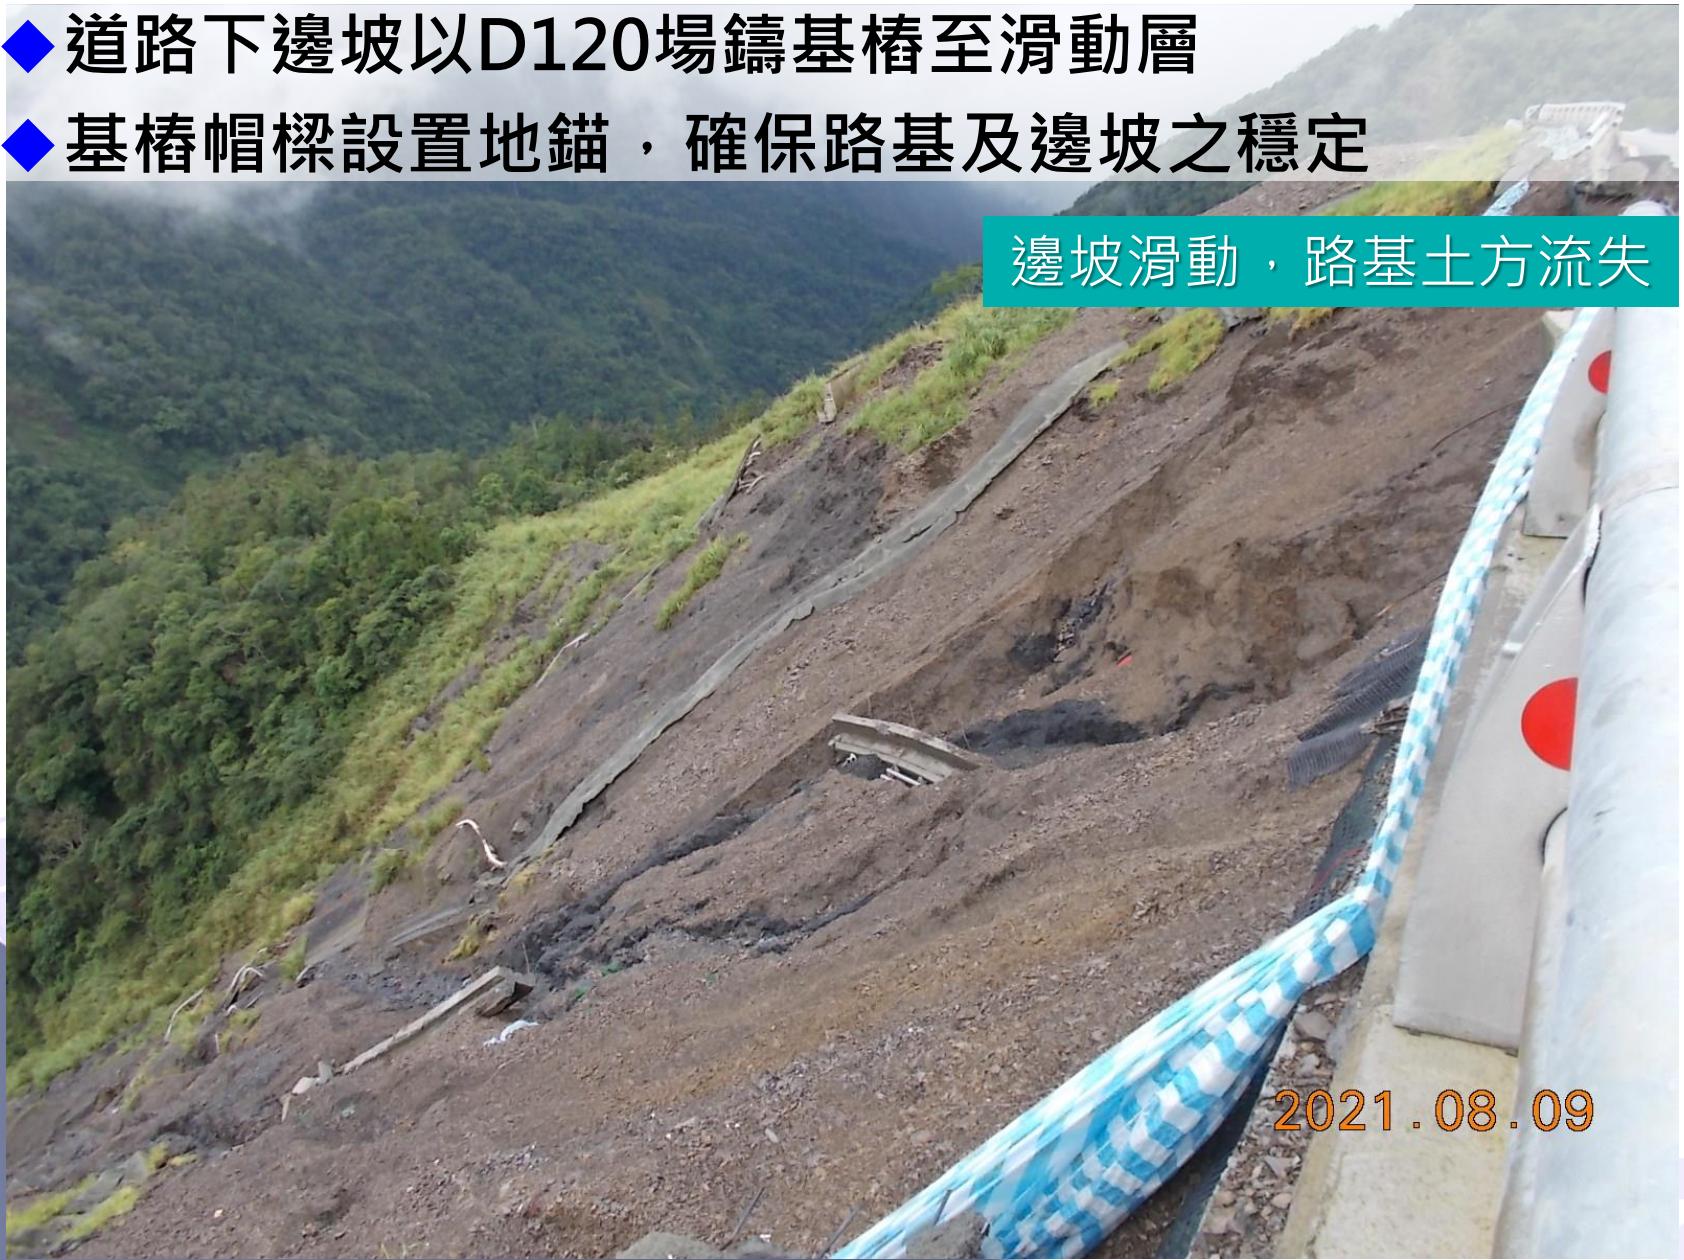
邊坡滑動，路基土方流失

- ◆ 道路下邊坡以D120場鑄基樁至滑動層
- ◆ 基樁帽樑設置地錨，確保路基及邊坡之穩定
