五福谷溪 防砂壩加強工程

報告人：黃勝頂 工程員
梁惟喬 技師

設計、監造：
佳綸工程科技有限公司

主辦機關：
行政院農業委員會
水土保持局臺東分局

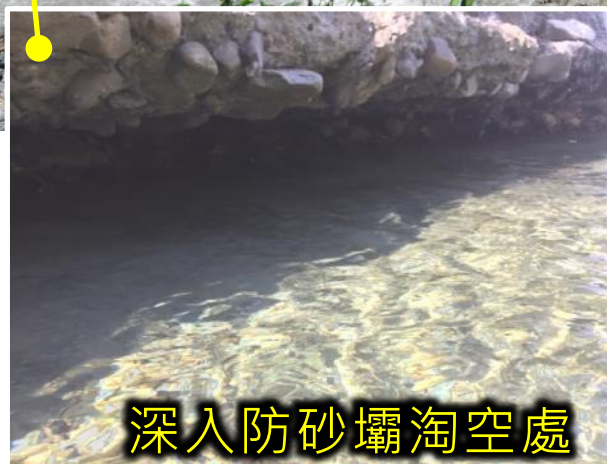
既有防砂壩老舊破損，壩體庫容已淤滿，且壩體基礎有部分損壞、淘空；並存有落差導致生態廊道中斷。

防砂壩基礎淘空

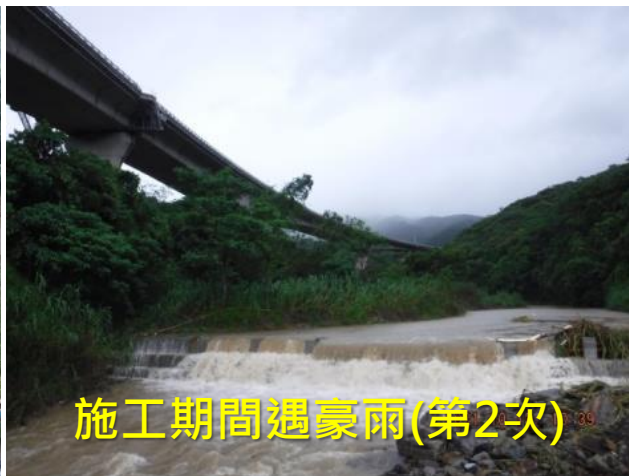
施工期間遇豪雨(第2次)

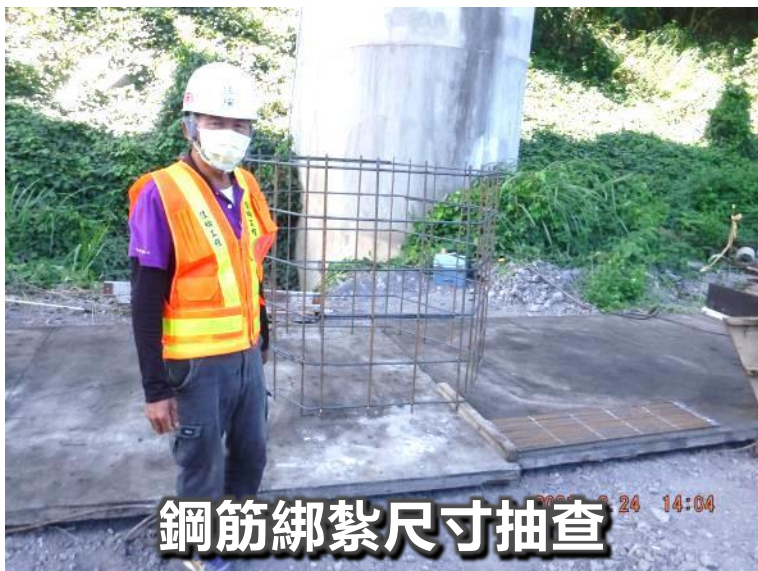
鋼筋綁紮尺寸抽查

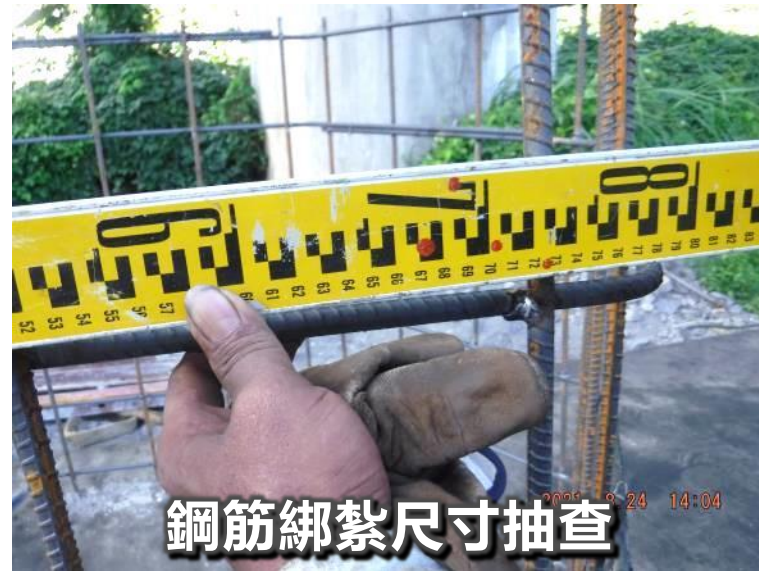
鋼筋綁紮尺寸抽查

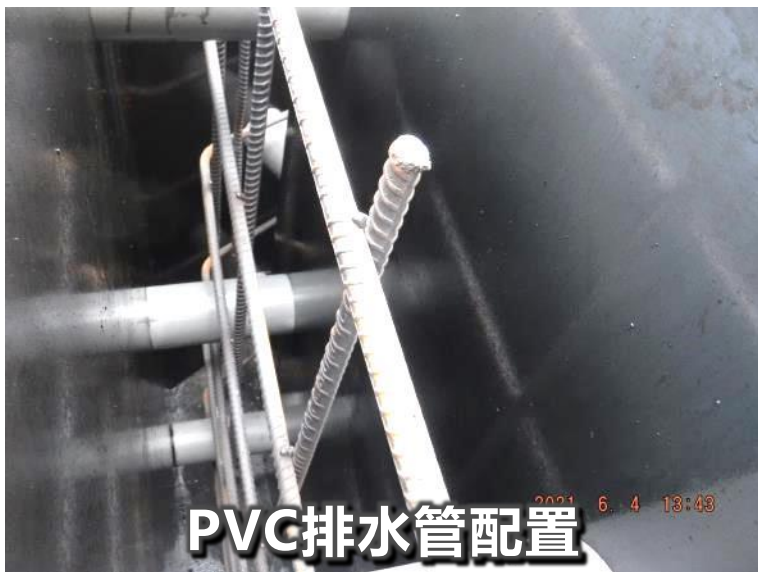
PVC排水管配置

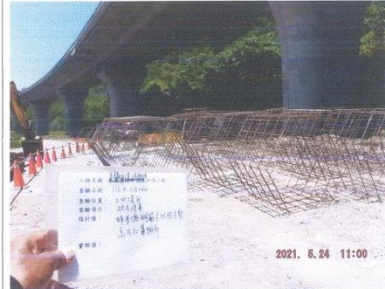
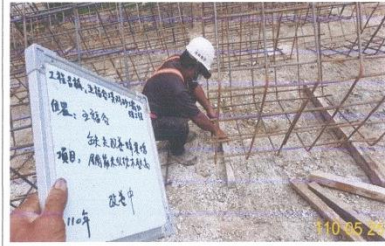
缺失事項:

缺失具體情形(由監造單位填寫):
 1. 土方上下落差大於1.5m及防汛救災設備救生圈未設置
 2. 排水管汙泥未清除

要求改善單位採取改善及預防措施(由監造單位填寫):
 1. 坡面採複式断面低於1.5m及工區岸邊設置防汛救災設備救生圈
 2. 排水管淤泥清除

1. 請施工人員將土方堆置小於1.5m。
 2. 爾後工時將救生圈注意是否有將救生圈設置。
 3. 請施工人員將排水管汙泥清除。
