行政院農業委員會  
優良農建評審小組

行政院農業委員會110年度優良農建工程獎  
設施類實地評審簡報  
滿月圓森林小舖及園區公廁等修繕工程

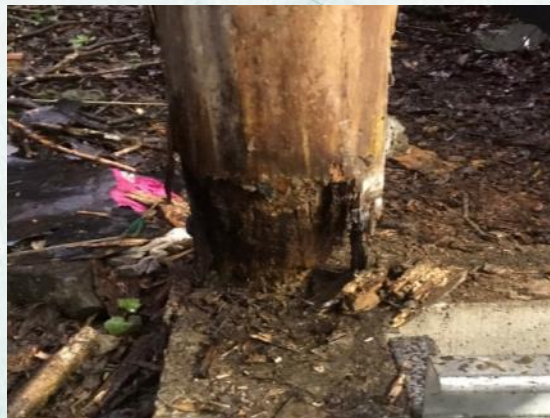
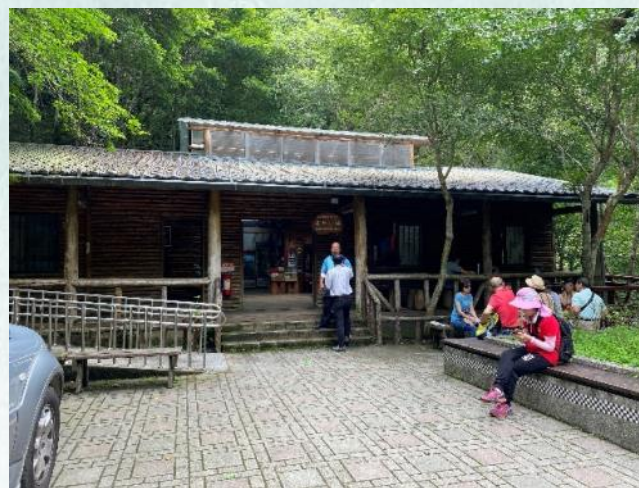
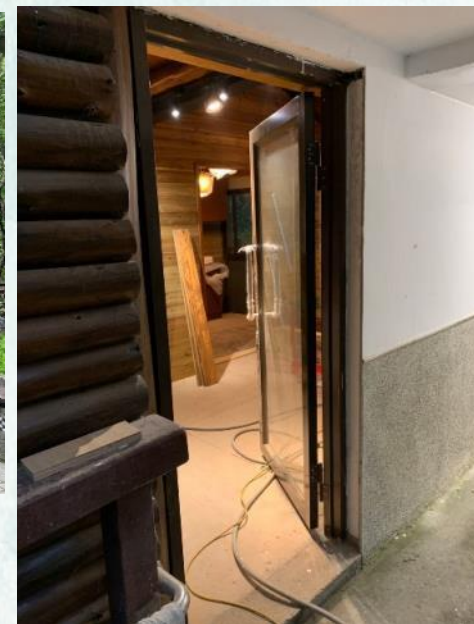
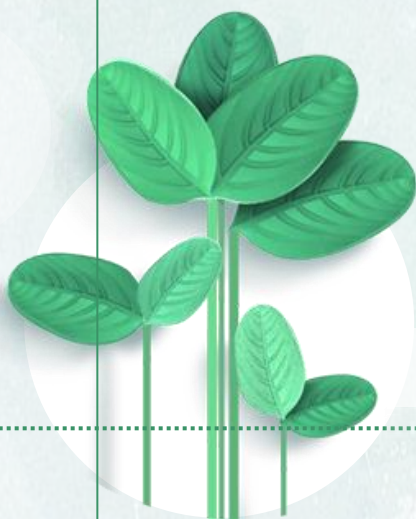
- 通透性不佳、採光不足
- 結構立柱多數腐朽
- 使用空間配置不佳
- 遊客及無障礙動線不友善配置
- 室內地板結構勁度不足造成行走沉陷

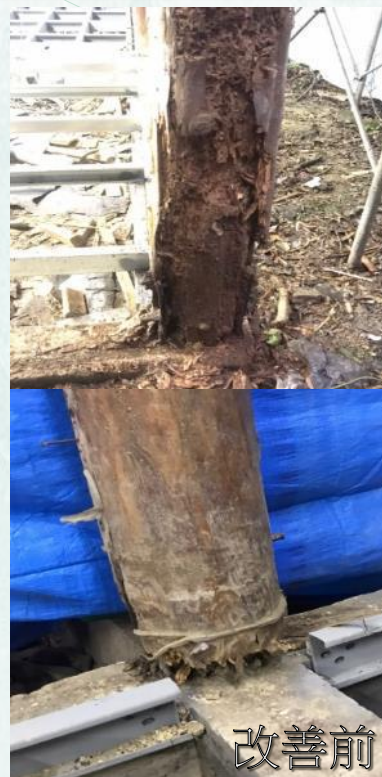
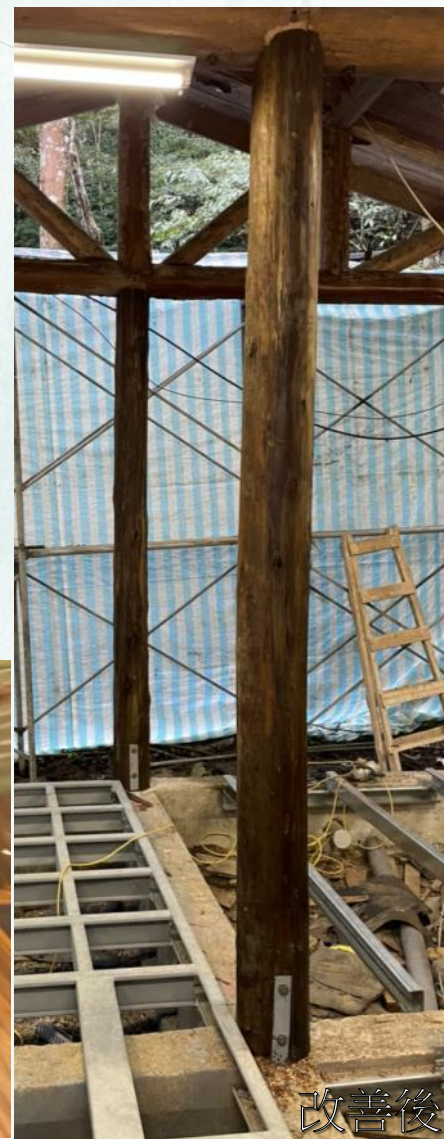
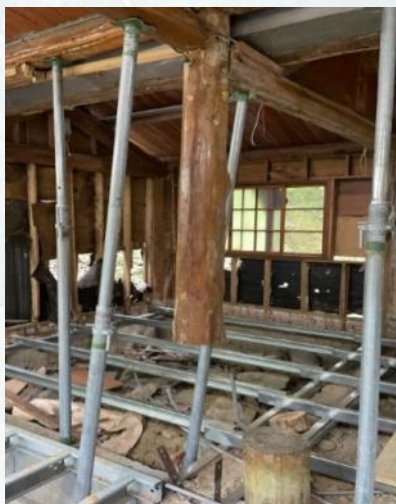
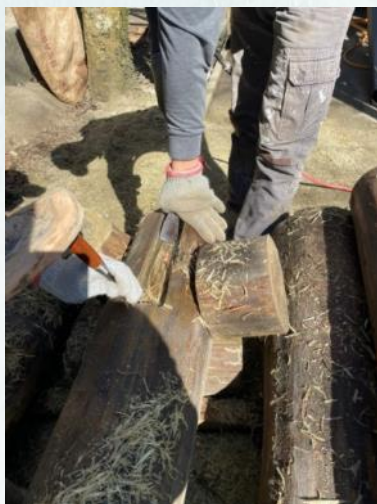
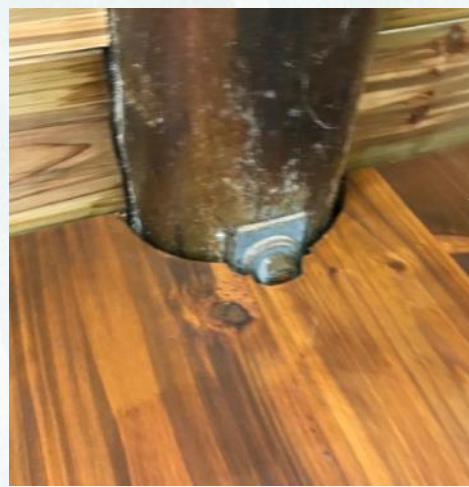
# 木作結構梁柱更新

- 原立柱頭嚴重腐朽危及結構安全

- 位置交替更換，假支撐抽換立柱
- 重置木樺接頭，更新立柱、橫梁接合重新鎖固維持結構安全性

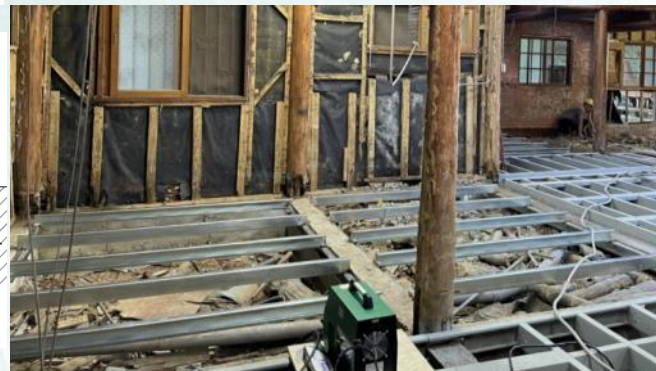
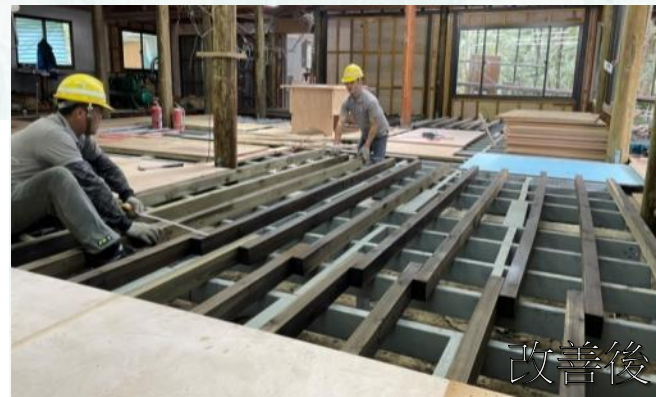
# 木地板防潮及結構補強

- 既有木地板結構勁度不足造成室內行走地板沉陷問題
- 環境潮濕、木料易腐朽

- 使用鋼結構棧梁型式
- 加強結構棧梁之勁度
- 地板底層增設防水材料阻絕環境濕氣入滲
- 室外廊道鋪面設至刻溝增加整體抗滑性

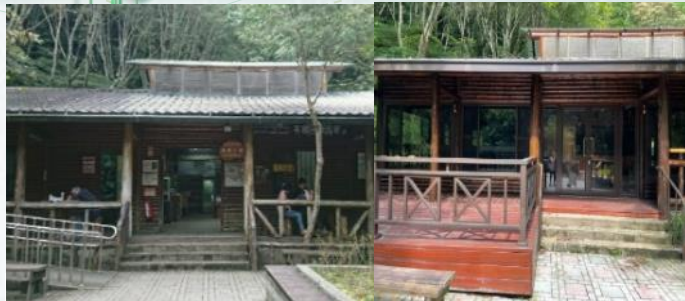
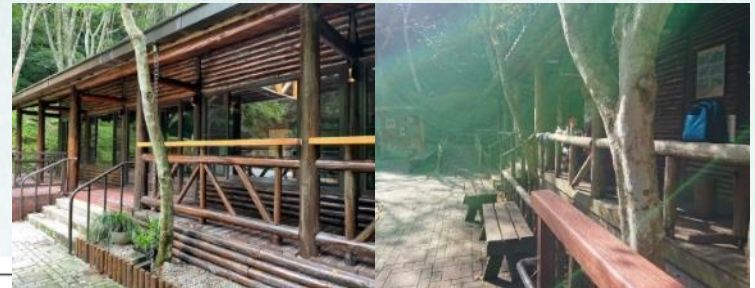
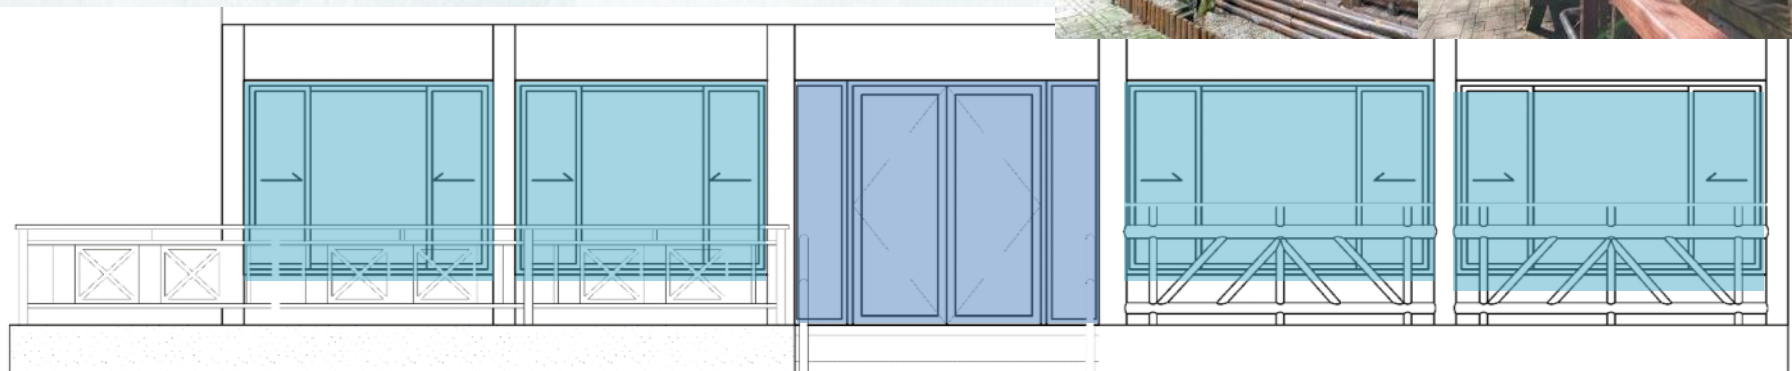
# 立面配置大面積玻璃門窗

改善前：通透率 23%

改善後：通透率 65%

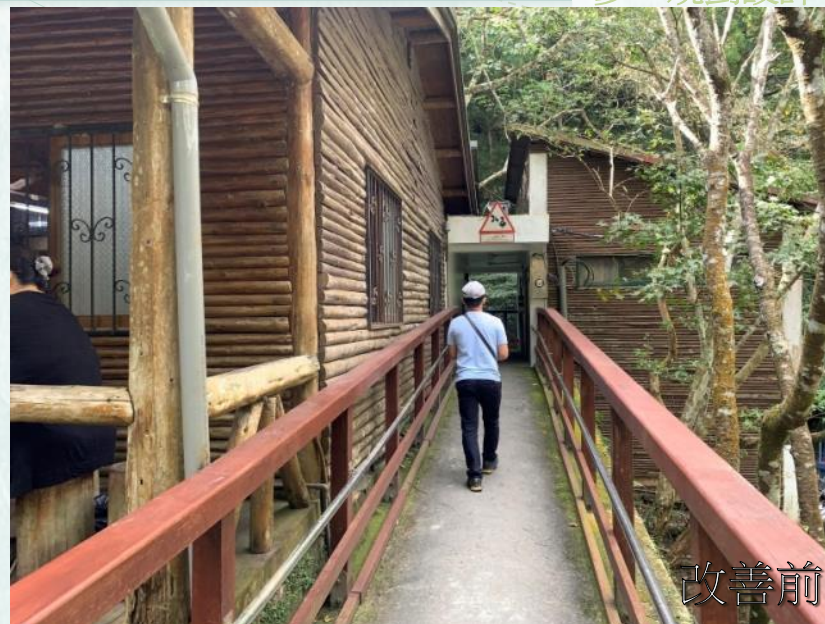
# 森林小舖透光雨遮設置

- 銜接廁所需經過無遮簷身障坡道，雨天時，遊客及身障者使用需淋雨前往廁所。

- 結構採用耐久性佳之鋁合金材質
- 頂層採用耐久、透光性佳之抗UV PC版

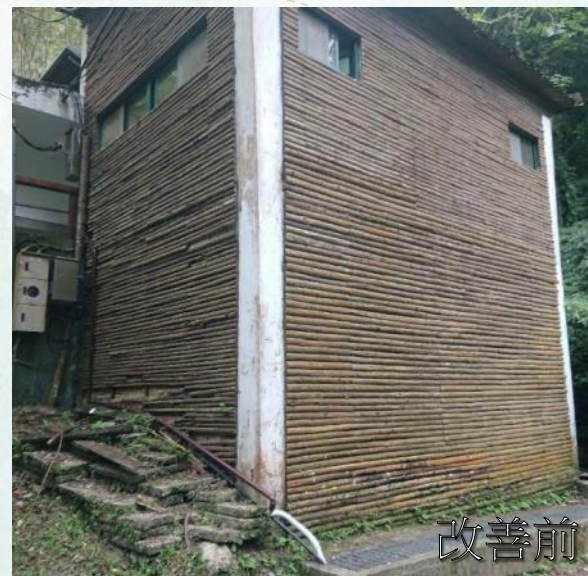
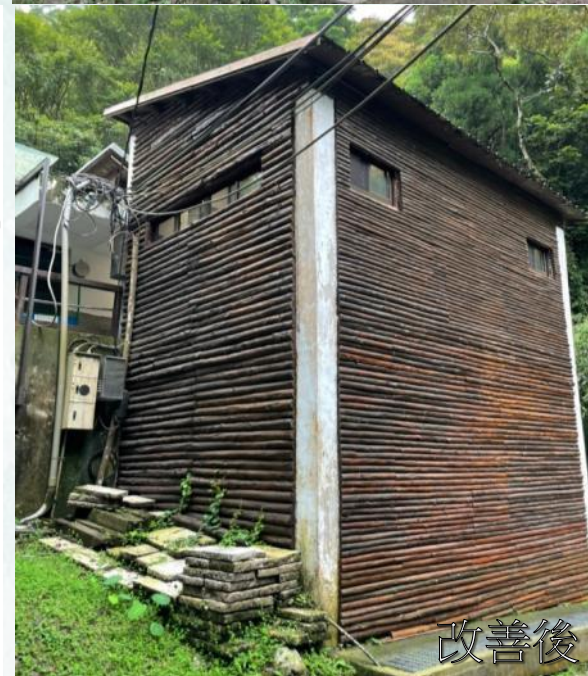
- 因地處潮濕環境、牆內角料及防水層已不堪使用，下層木料已腐朽

- 牆面底層增設防水材料阻絕水氣入滲
- 更換固定角料，採用原木(硬木)角料
- 保留堪用面層木作材料
- 面飾材全面塗覆護木漆

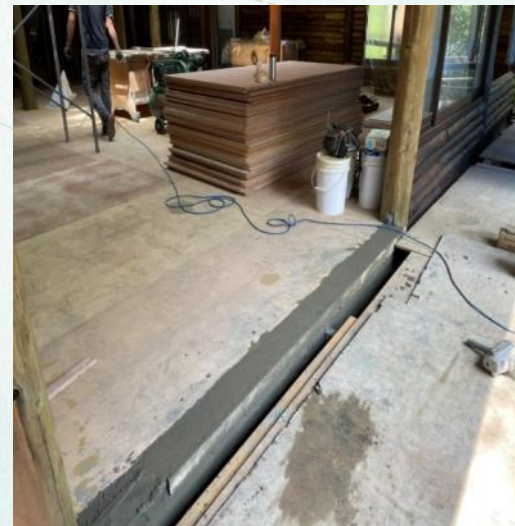
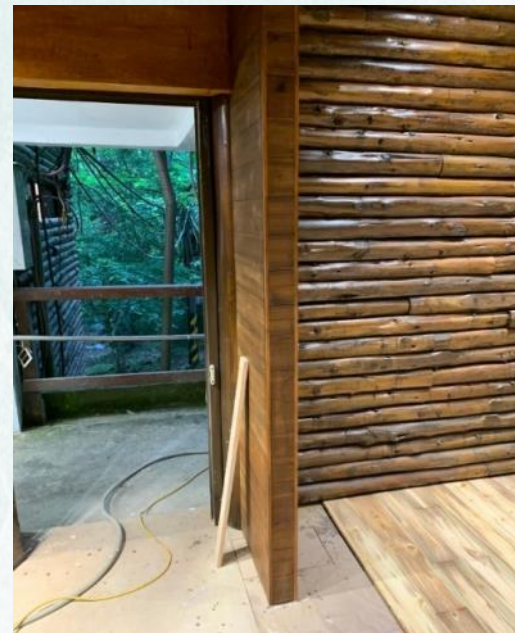
- 室內、外地板因前、後期施作，因底層結構不同造成地板面具高程界面問題，導致室內、外地板有銜接上的困難

- 增設耐久性佳之鋼結構底層
- 透過棧梁斷面尺寸及面板厚度調整，解決上述地板面界面不連續高程之問題。
- 有效解決身障者使用上之危安問題。

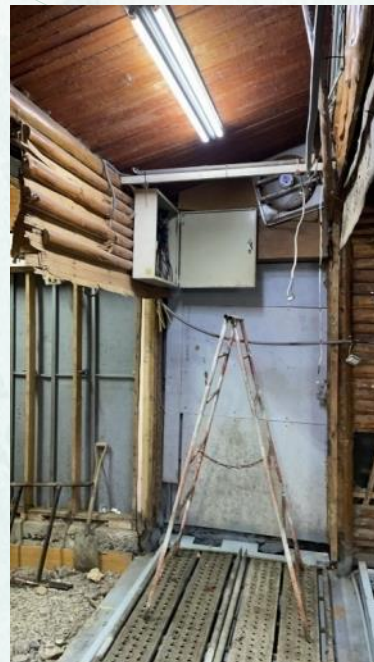
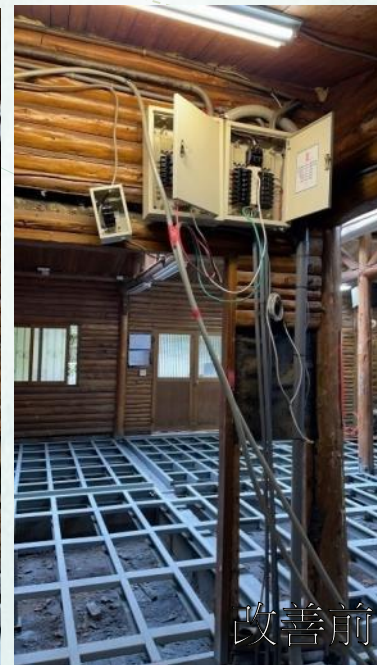
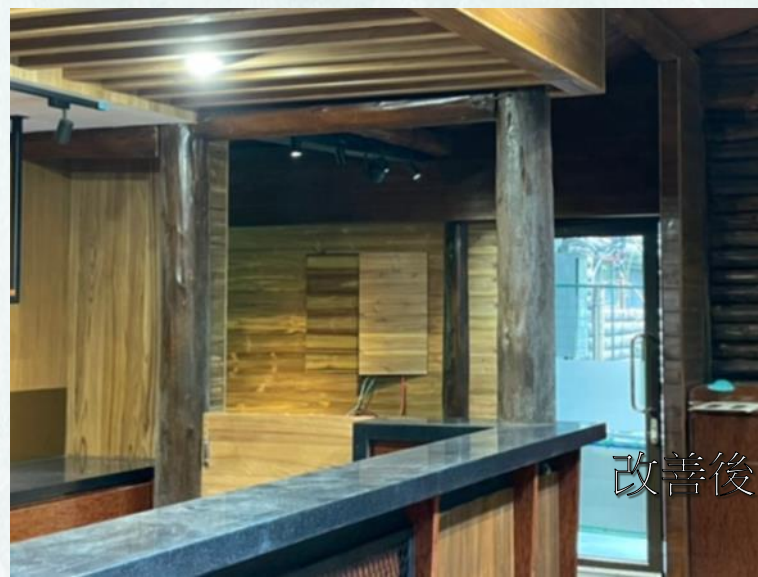
# 各期配電系統整合

- 既有森林小舖室內配電管線及開關箱分期施作，零亂配置且有迴路過載及維管不易問題。

- 透過整體配電重新規劃，將多處開關箱整合為一。
- 考量後續維護方便，以活動式木作牆面，將開關箱面板巧妙隱藏於牆面中，並重新標示電氣系統之迴路名稱，整體視覺美觀且優化後續維管需求。

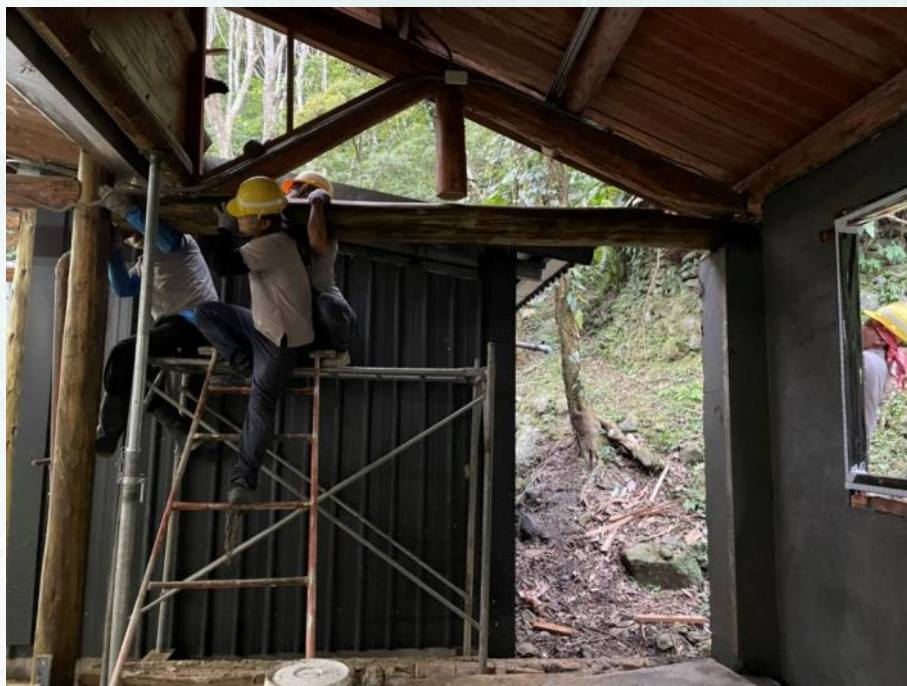
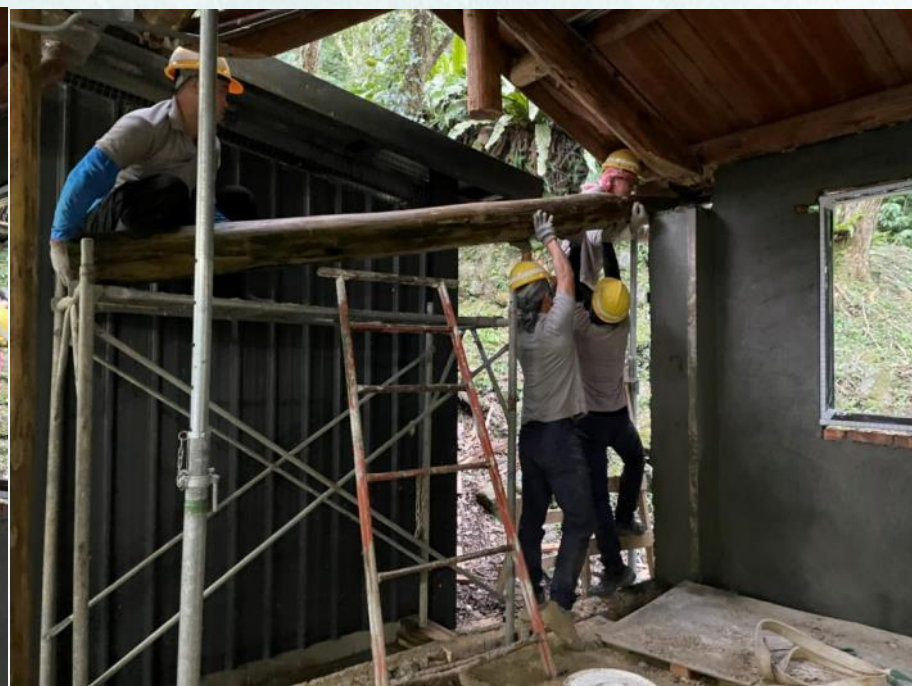
# 挑戰木作結構梁柱更新

- 受限園區步道淨寬不足，無法以大型吊車進行角柱及橫梁更新作業，兼顧維持森林小舖既有設施與結構安全情形下，以人工搬運結構立柱桿件，並設置假支撐執行梁柱更換鎖固作業。

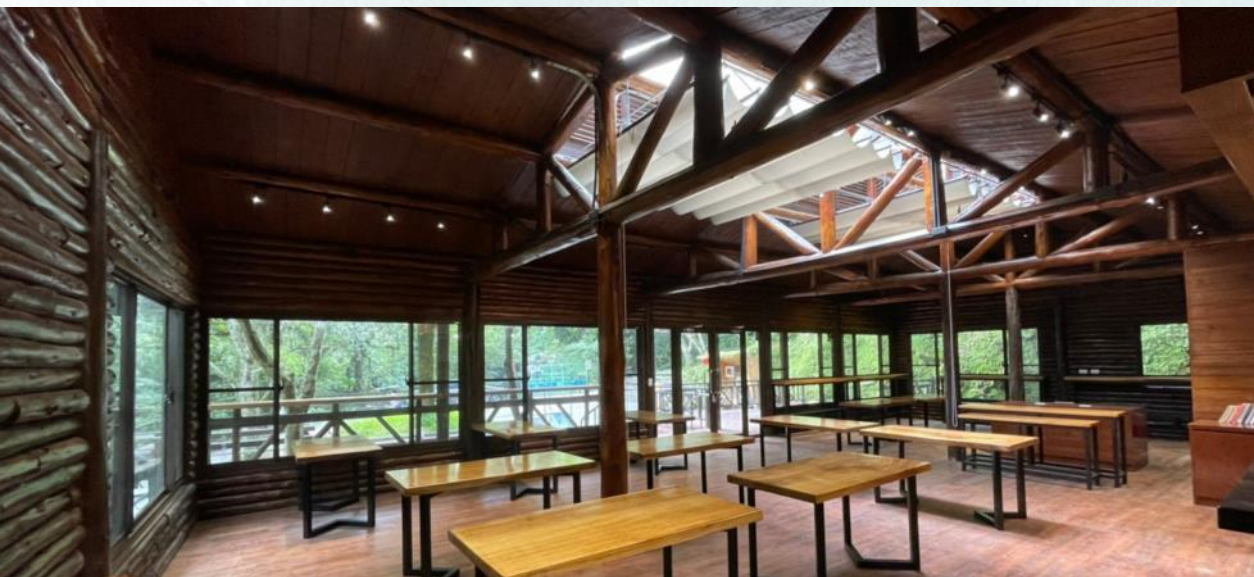
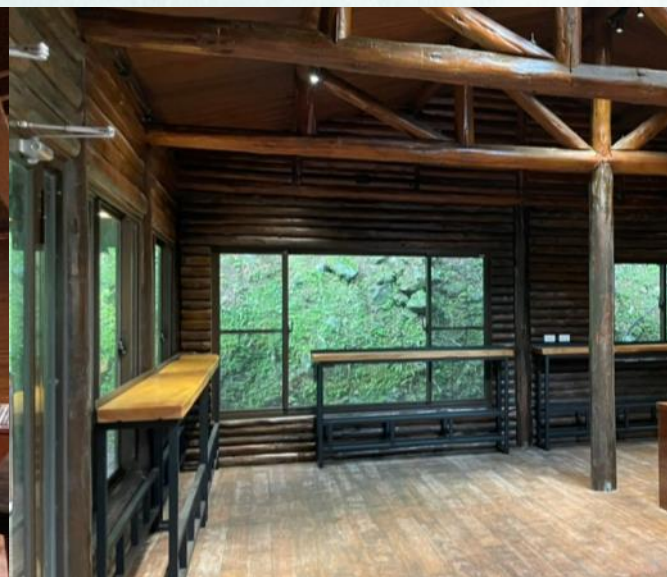
# 加強室內自然採光

- 拆除既有門窗框架，改採大面積窗戶及落地式大門設計，引入自然光線，提升整體通透、開闊視野，提供遊客於室內空間就像置身於大自然間，綻放綠意溫暖，感受森林小舖賦予之生命力。

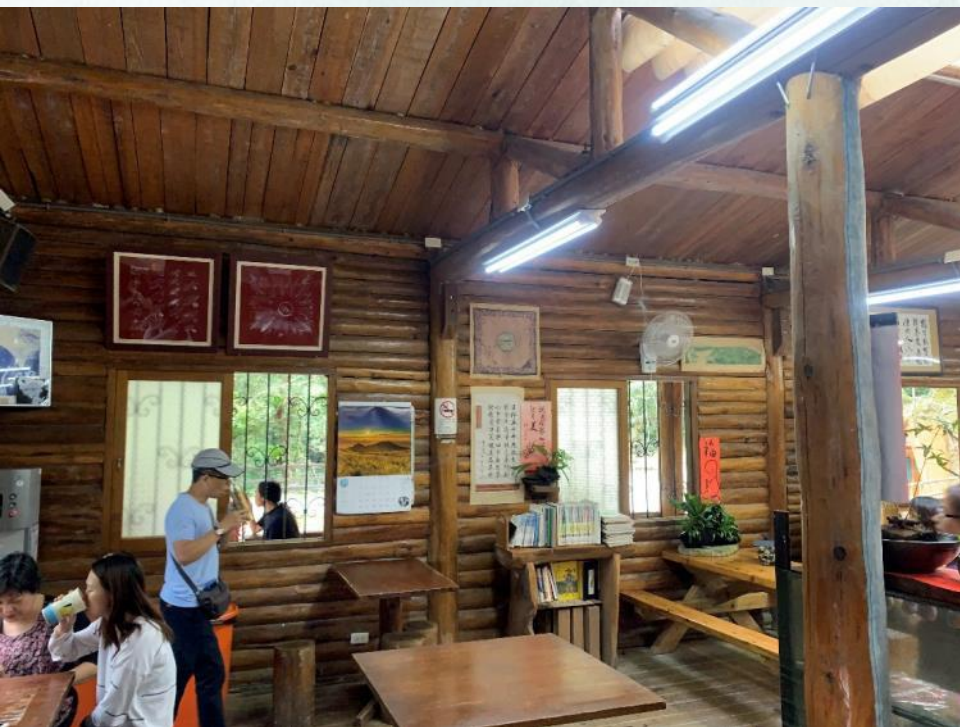
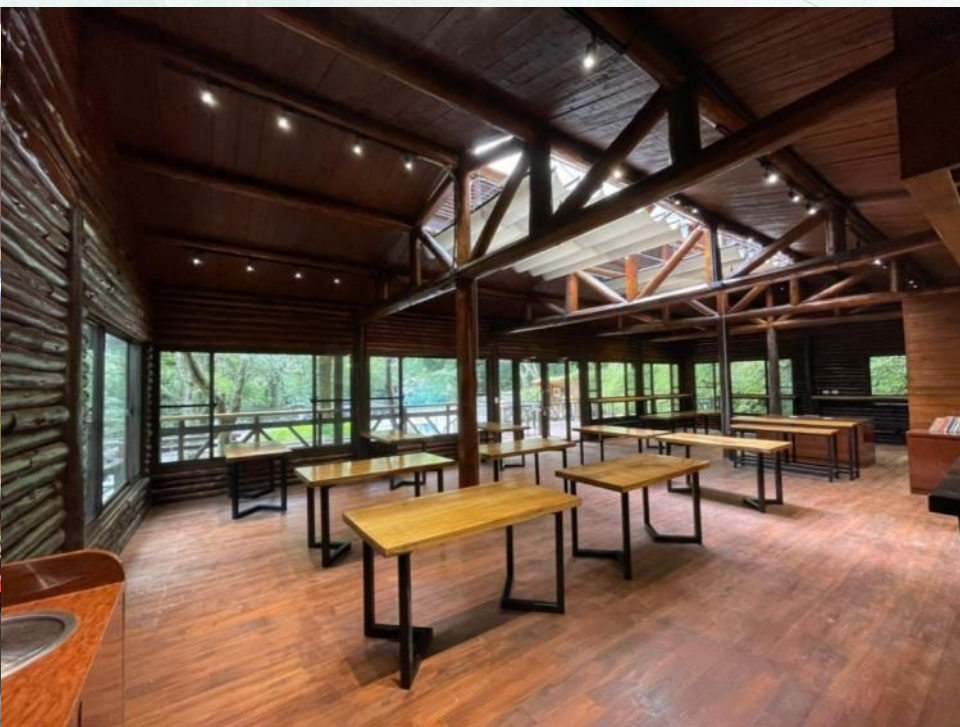
# 節能照明系統改善

- 原室內燈具為耗電之傳統燈具，配合不同空間使用需求，嚴選節能多元之LED燈具，創造環保、溫馨之適切光源。

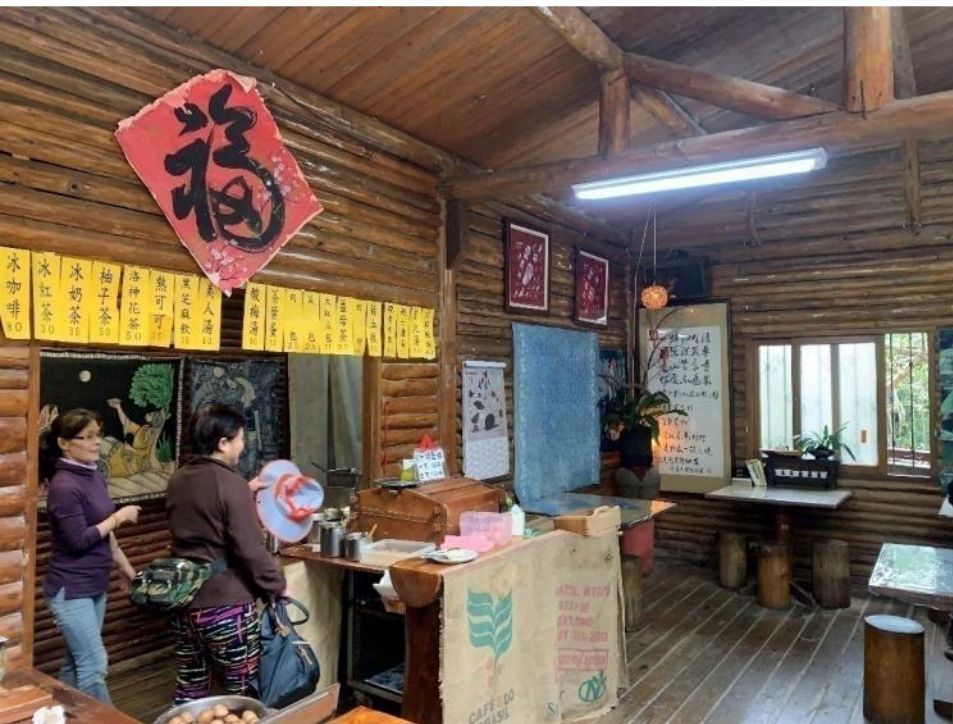
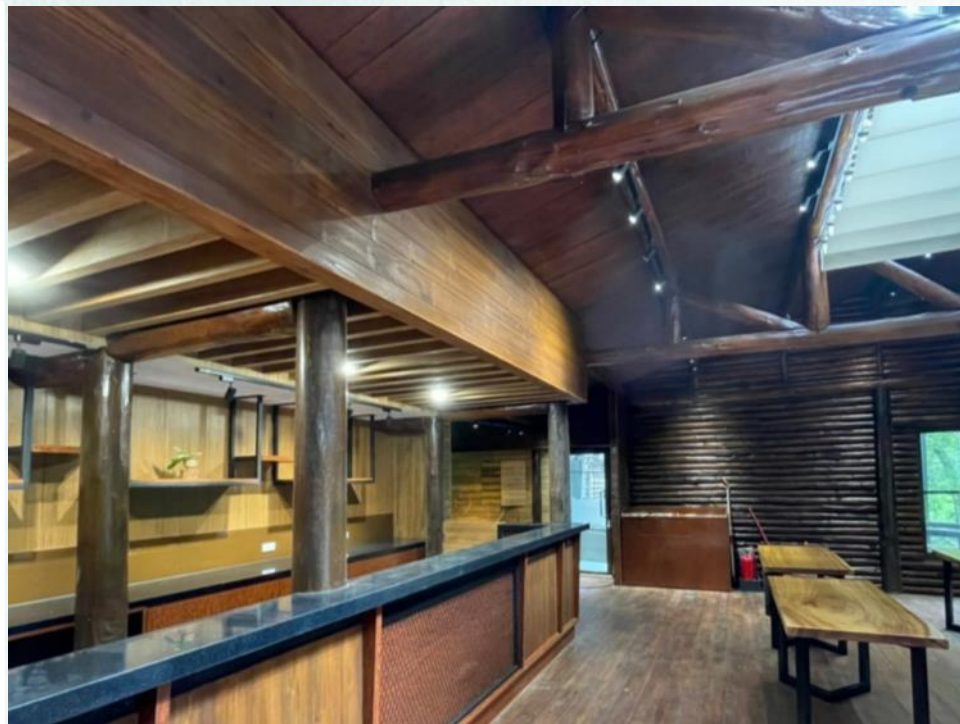
# 整體動線友善提升

- 考量遊客及身障使用者通往廁所之動線，同時考量風向問題，遂將東側牆面增設一道出口，提供由室內直接銜接廁所之動線，並調整連絡通道之身障坡道及提升廁所整體服務設施。

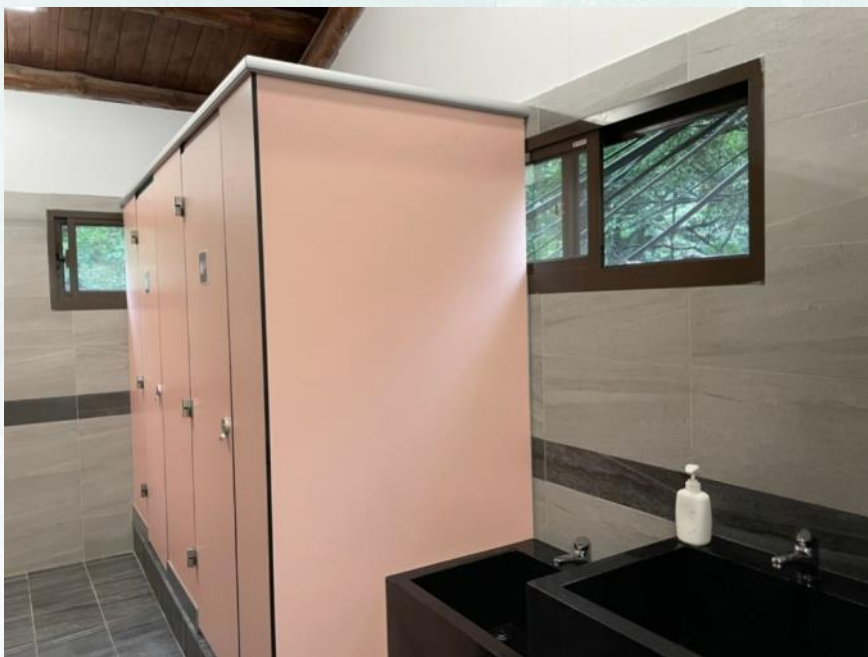
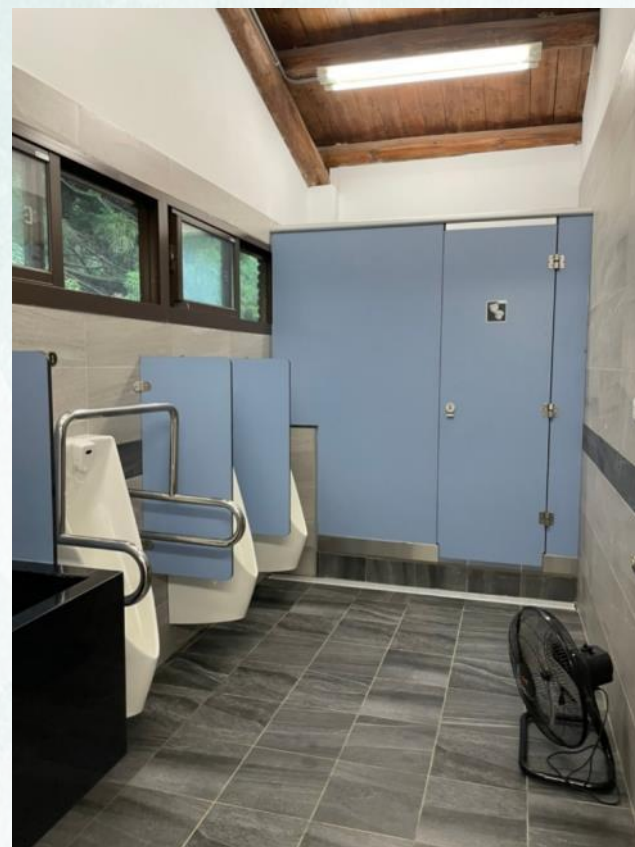
# 友善之男、女廁間比例

既有之廁所空間配置及男、女廁間比例無法達友善之原則，重新規劃增加女廁廁間數量，維持男廁基本廁間需求，並更新廁所牆面及區間之隱蔽性，亦全面更新衛生設備提供遊客全方位之需求。

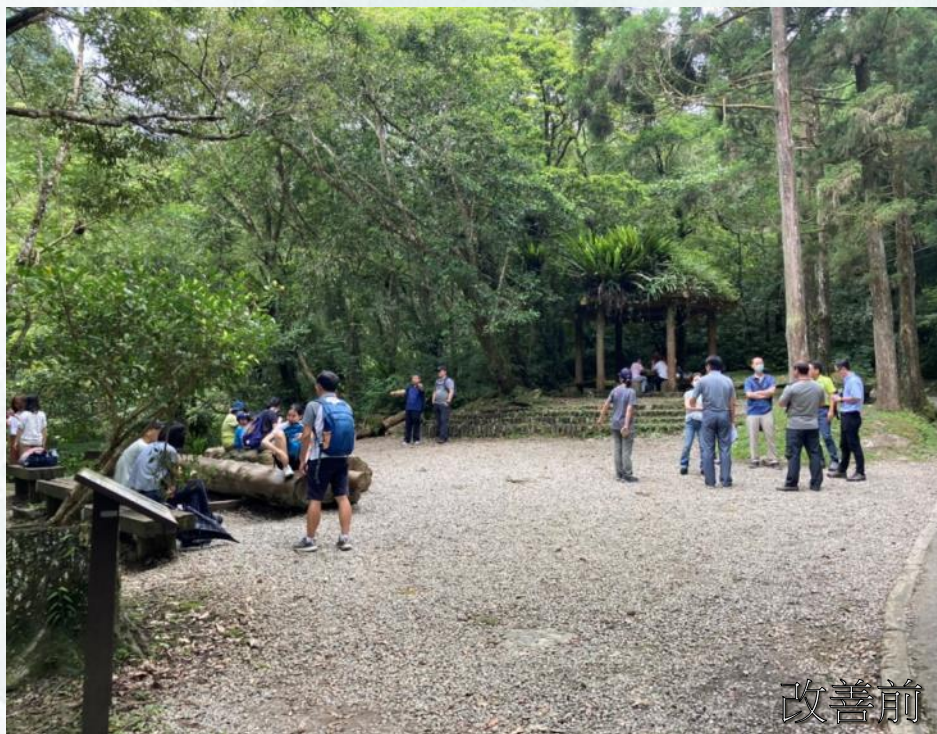
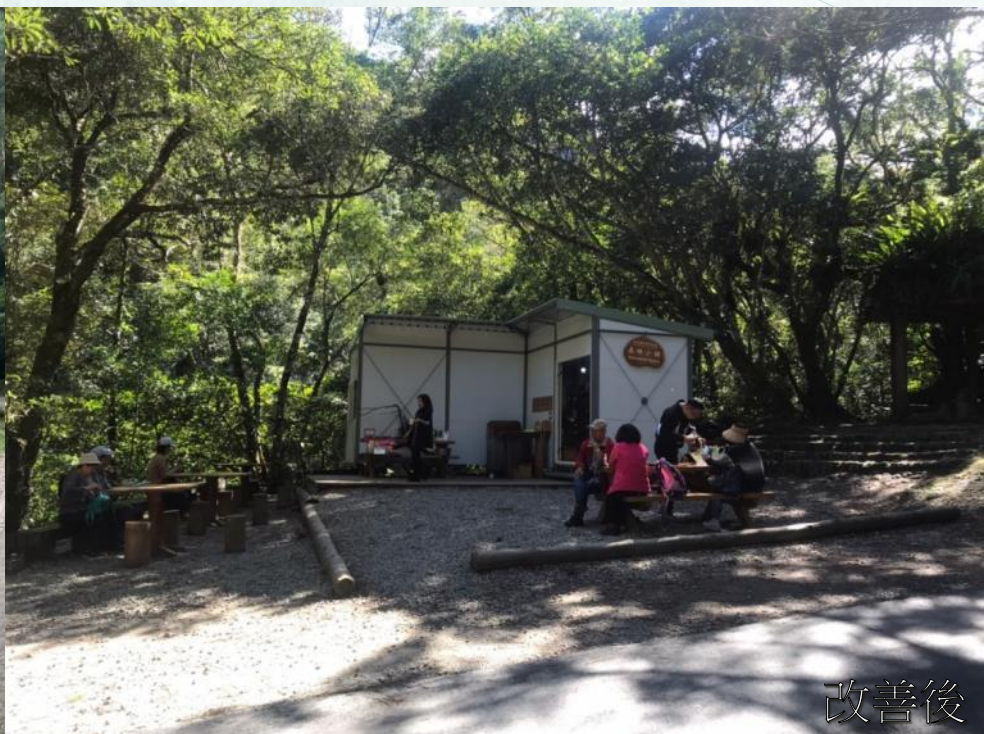
# 設置臨時販賣部服務不中斷

- 施工期間設置臨時性組合結構延續森林小舖功能，使森林小舖不中斷之遊客服務，持續提供遊客能量補給站之功能。

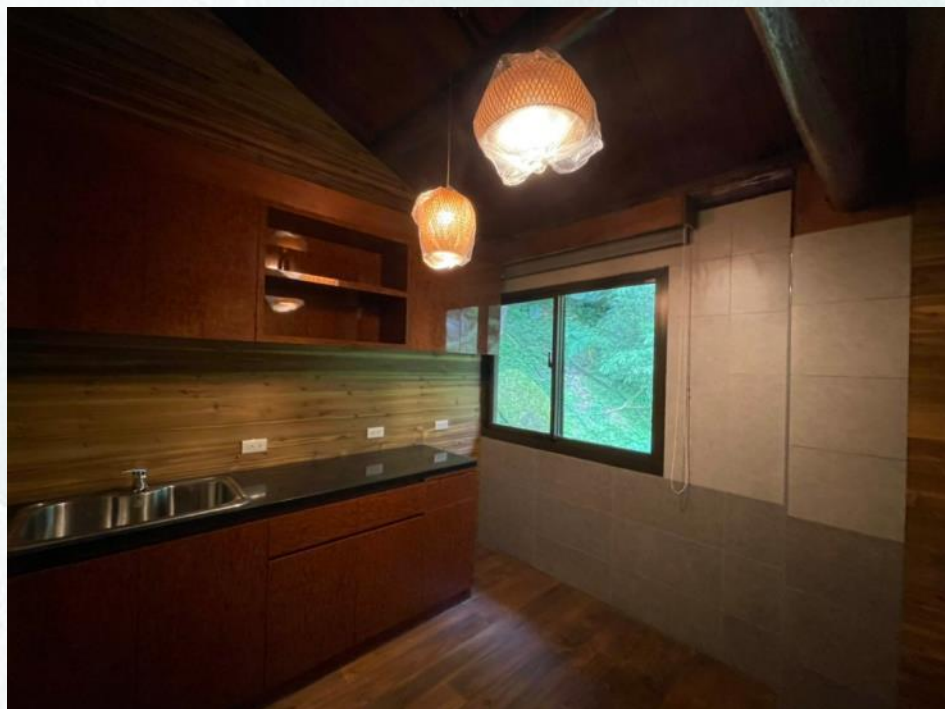
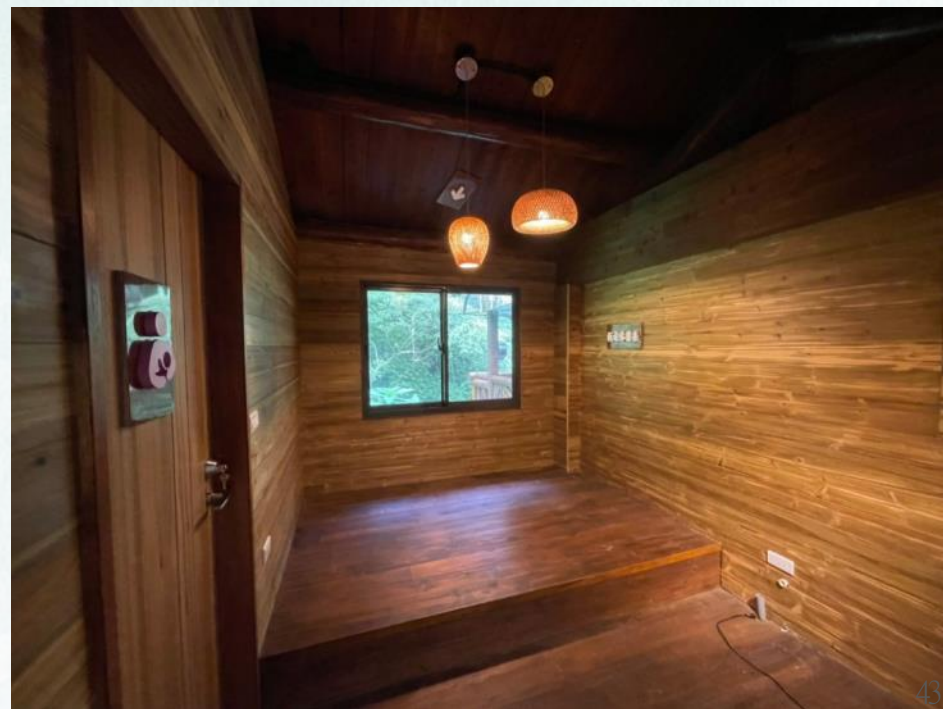
# 多元化使用空間

- 同時考量行動不便、輪椅使用者、哺乳媽媽、穆斯林遊客及販售作業需求，根據不同使用需求重新規劃整體空間、動線，將多餘隔間拆除、空間格局與動線重新配置，提供多元友善之使用空間。

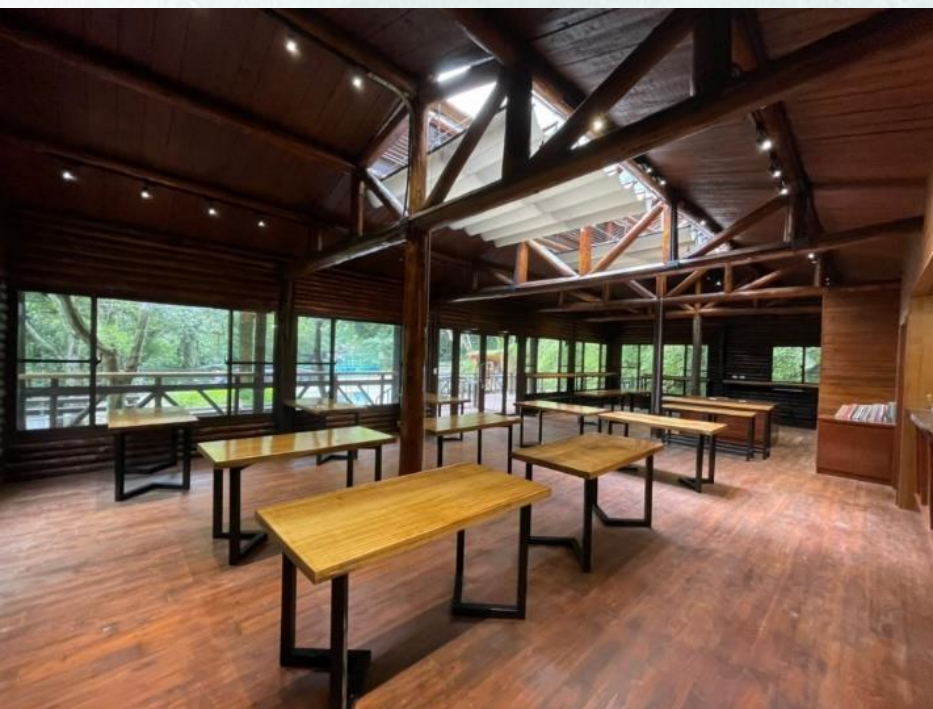
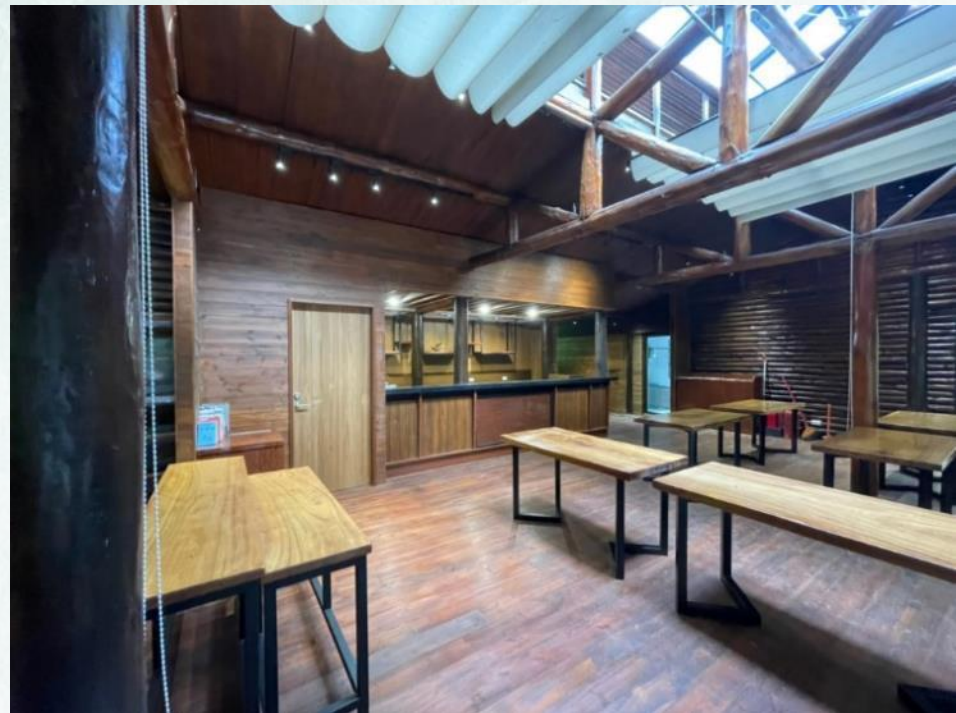
# 消失的碳足跡

- 利用林務局提供之肖楠木，運用於文創區之展示檯面及提供遊客用餐使用之立吧檯面，以實現減量設計原則減少進口木材跨海長程運輸製造之碳足跡。

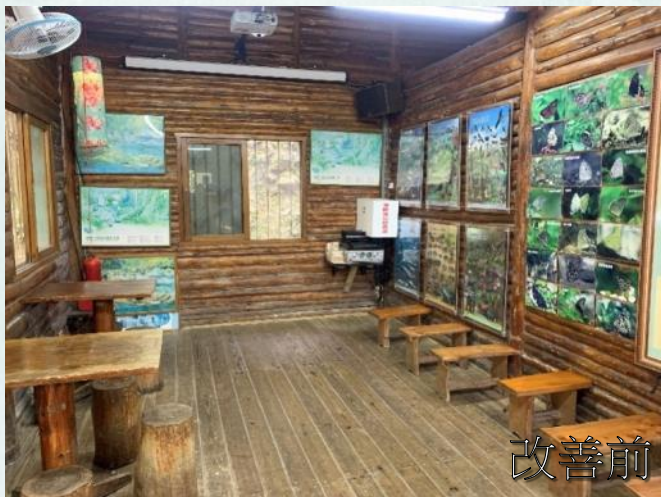
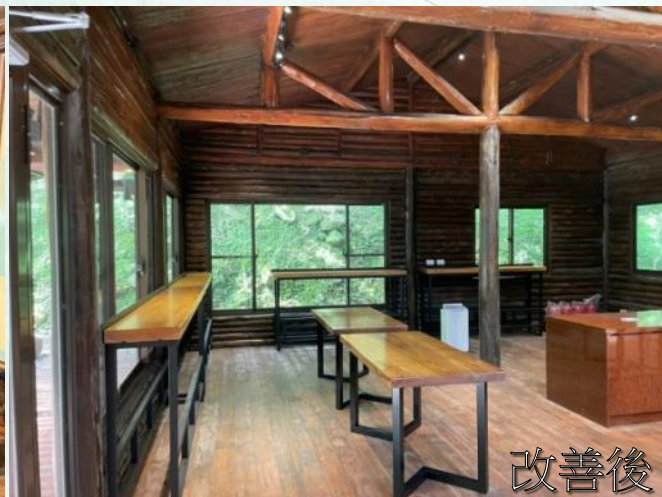
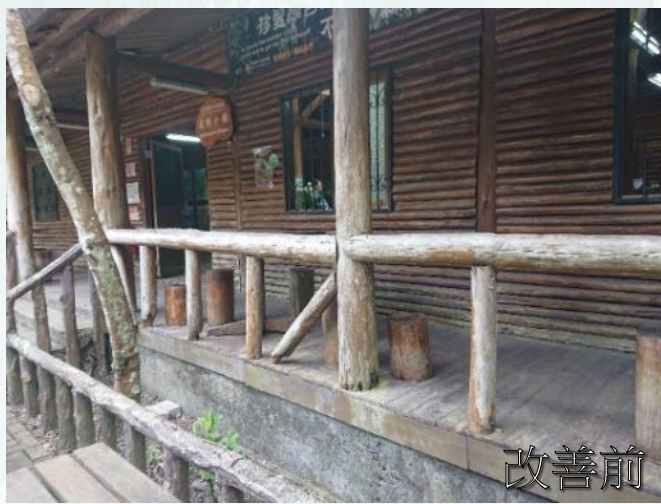
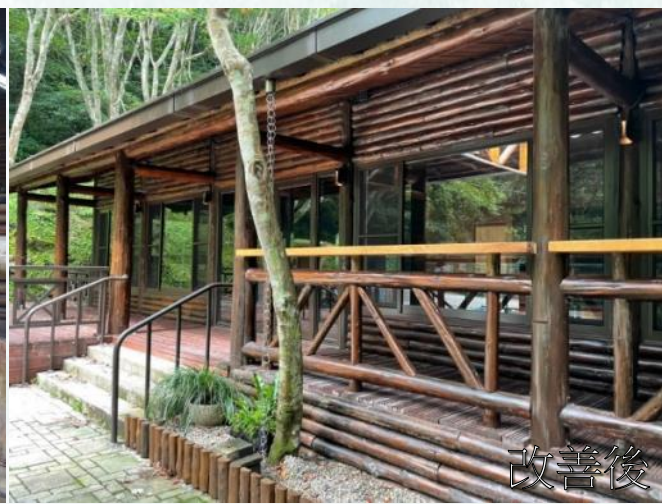
# 由內而外之空間延伸

- 整體空間重新規劃創造室內、外立吧、戶外木作平台等用餐空間，增加容客人數，提供遊客輕食餐點補充能量暢遊整個園區。

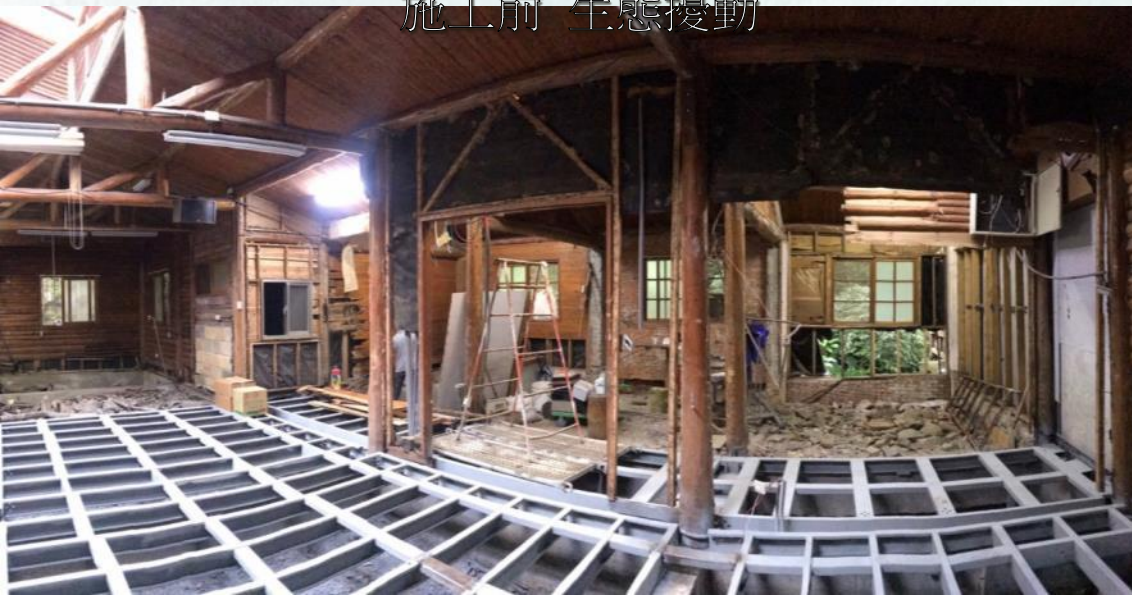
施工後 生態回復
