110年度優良農建工程實地審查簡報

藤枝遊樂區步道設施整建工程

行政院農業委員會林務局屏東林區管理處

111年01月12日

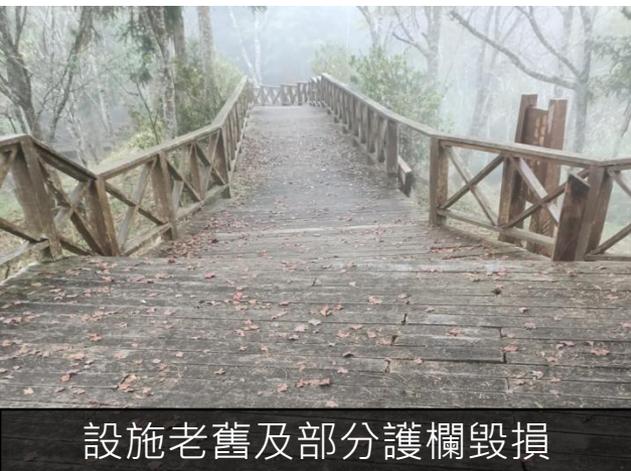
設施老舊及部分護欄毀損

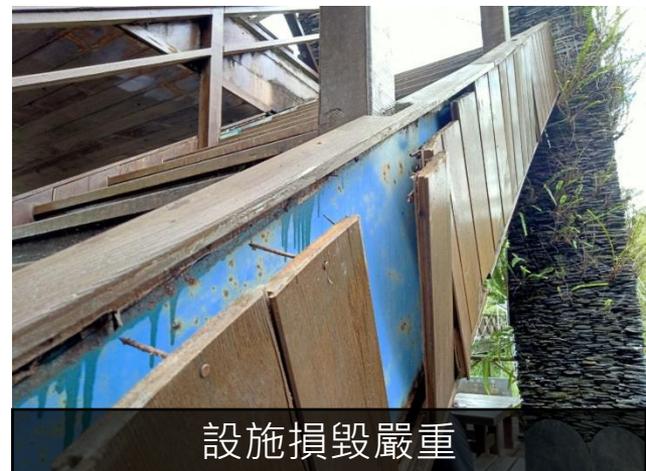
設施損毀嚴重

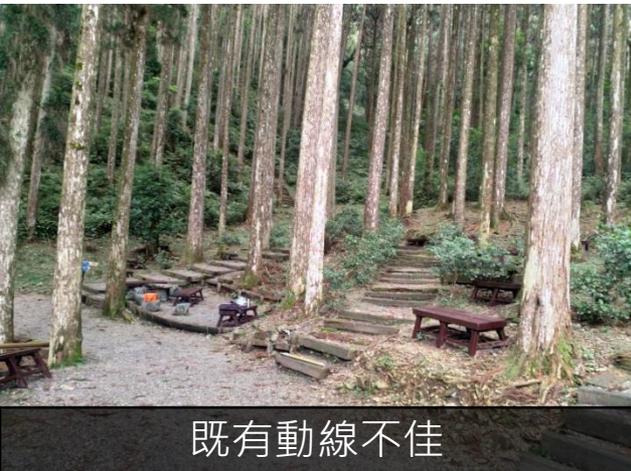
既有動線不佳

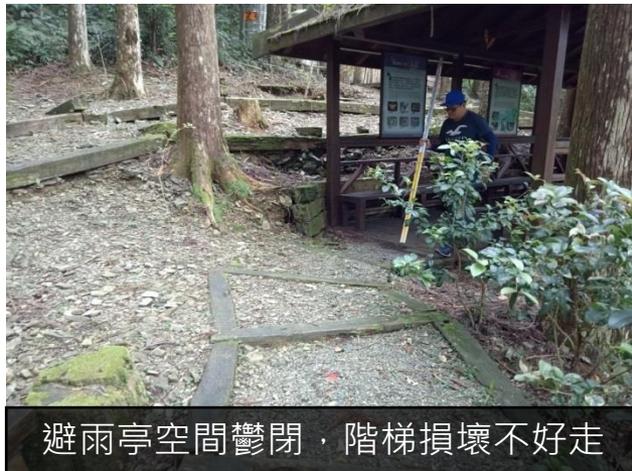
避雨亭空間鬱閉，階梯損壞不好走

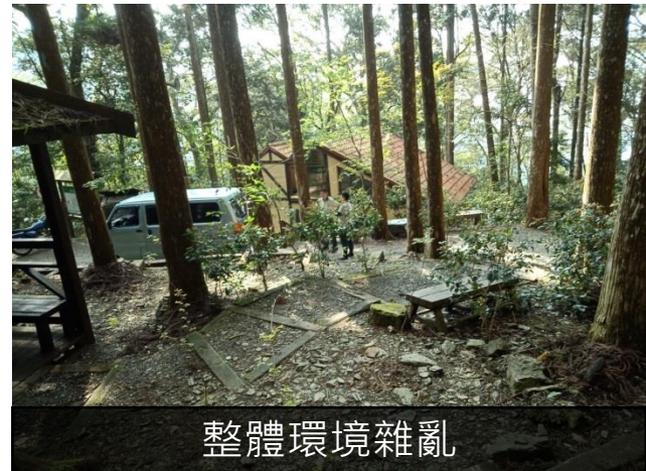
整體環境雜亂

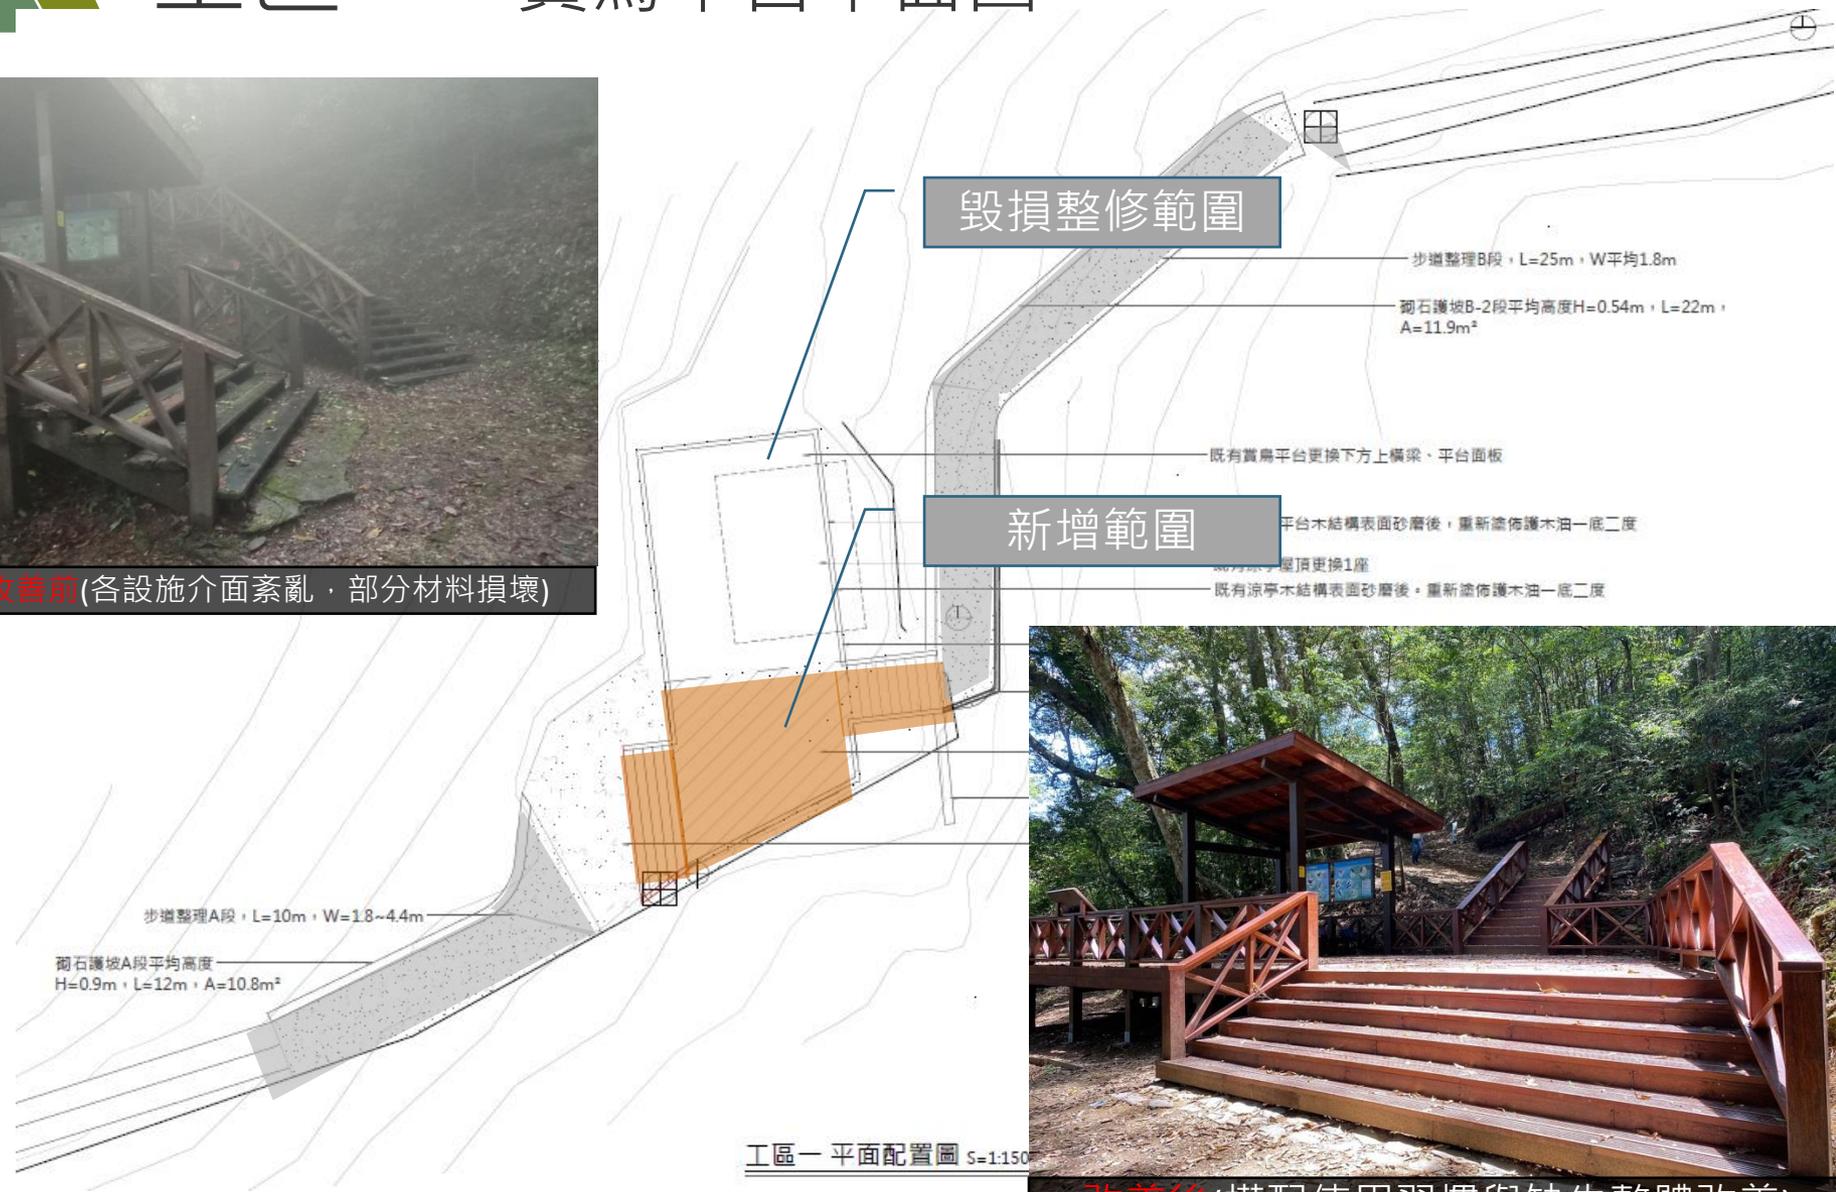
改善前(各設施介面紊亂，部分材料損壞)

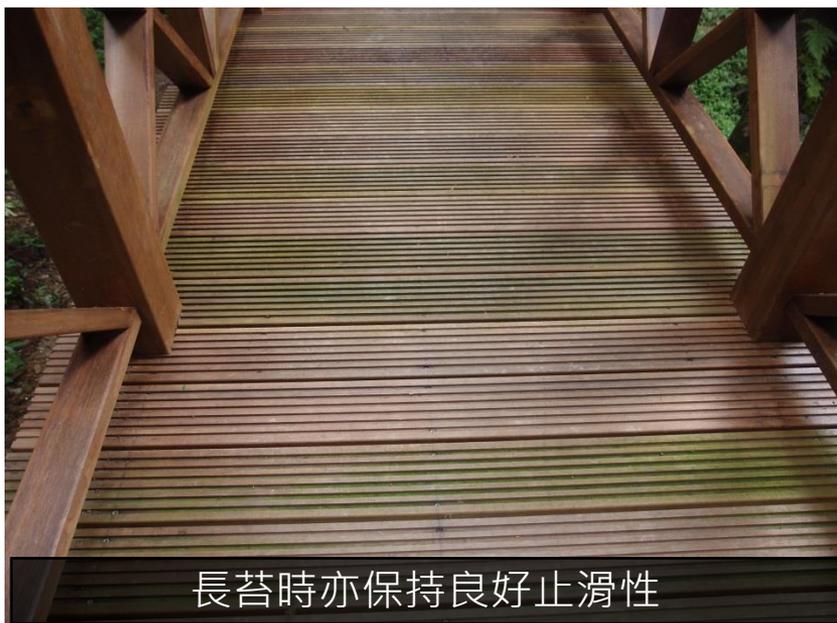
長苔時亦保持良好止滑性

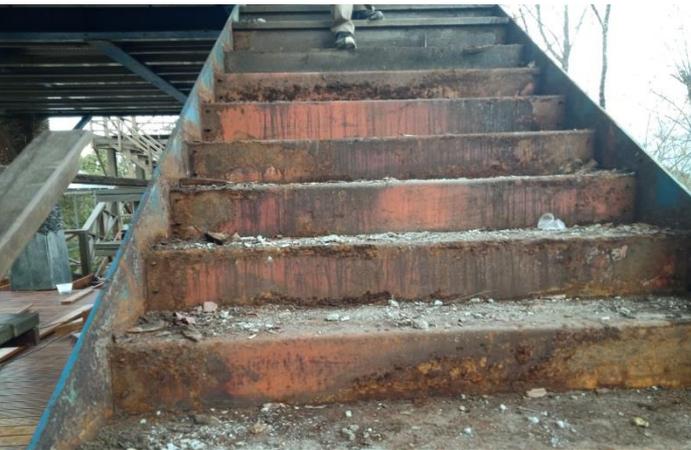
既有鋼構階梯施作前

- 木→表面砂磨後，重新塗佈護木油一底二度
- 鋼→鋼構除鏽處理後，塗佈防鏽底漆後再塗裝面漆

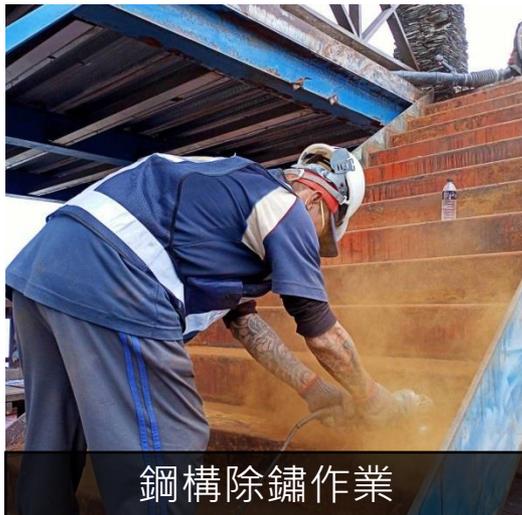
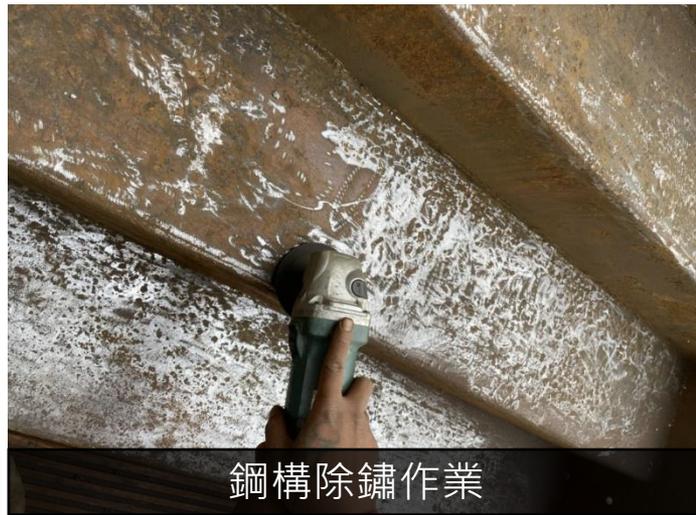
鋼構除鏽作業

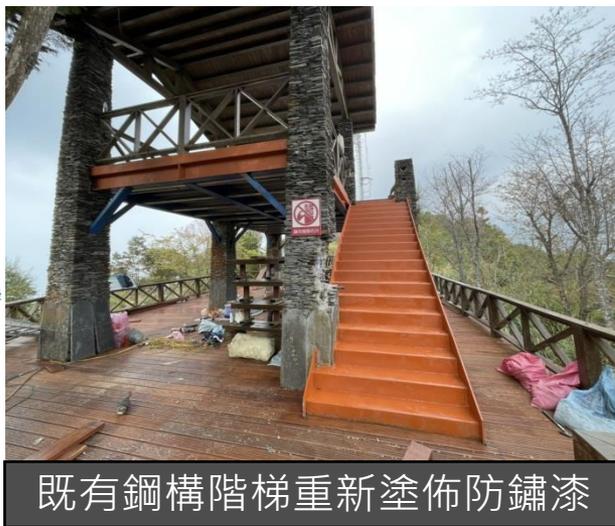
既有鋼構階梯重新塗佈防鏽漆

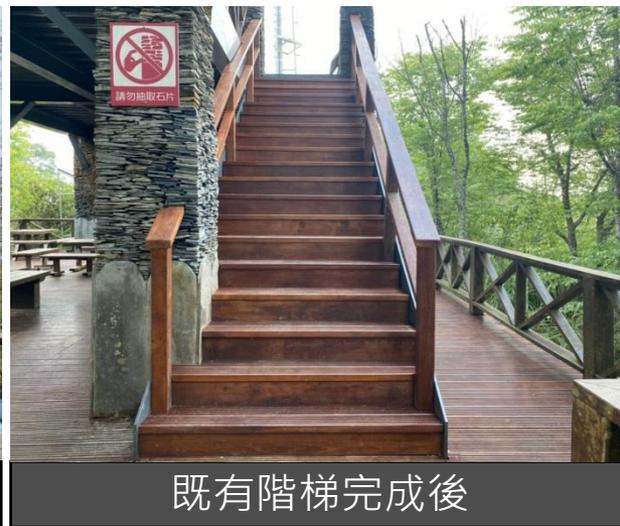
既有階梯完成後
