仁愛鄉原住民部落安全性調查及 防災治理規劃

委辦單位：行政院農業委員會水土保持局第三工程所

執行單位：財團法人中興土木科技發展文教基金會

中華民國九十七年三月

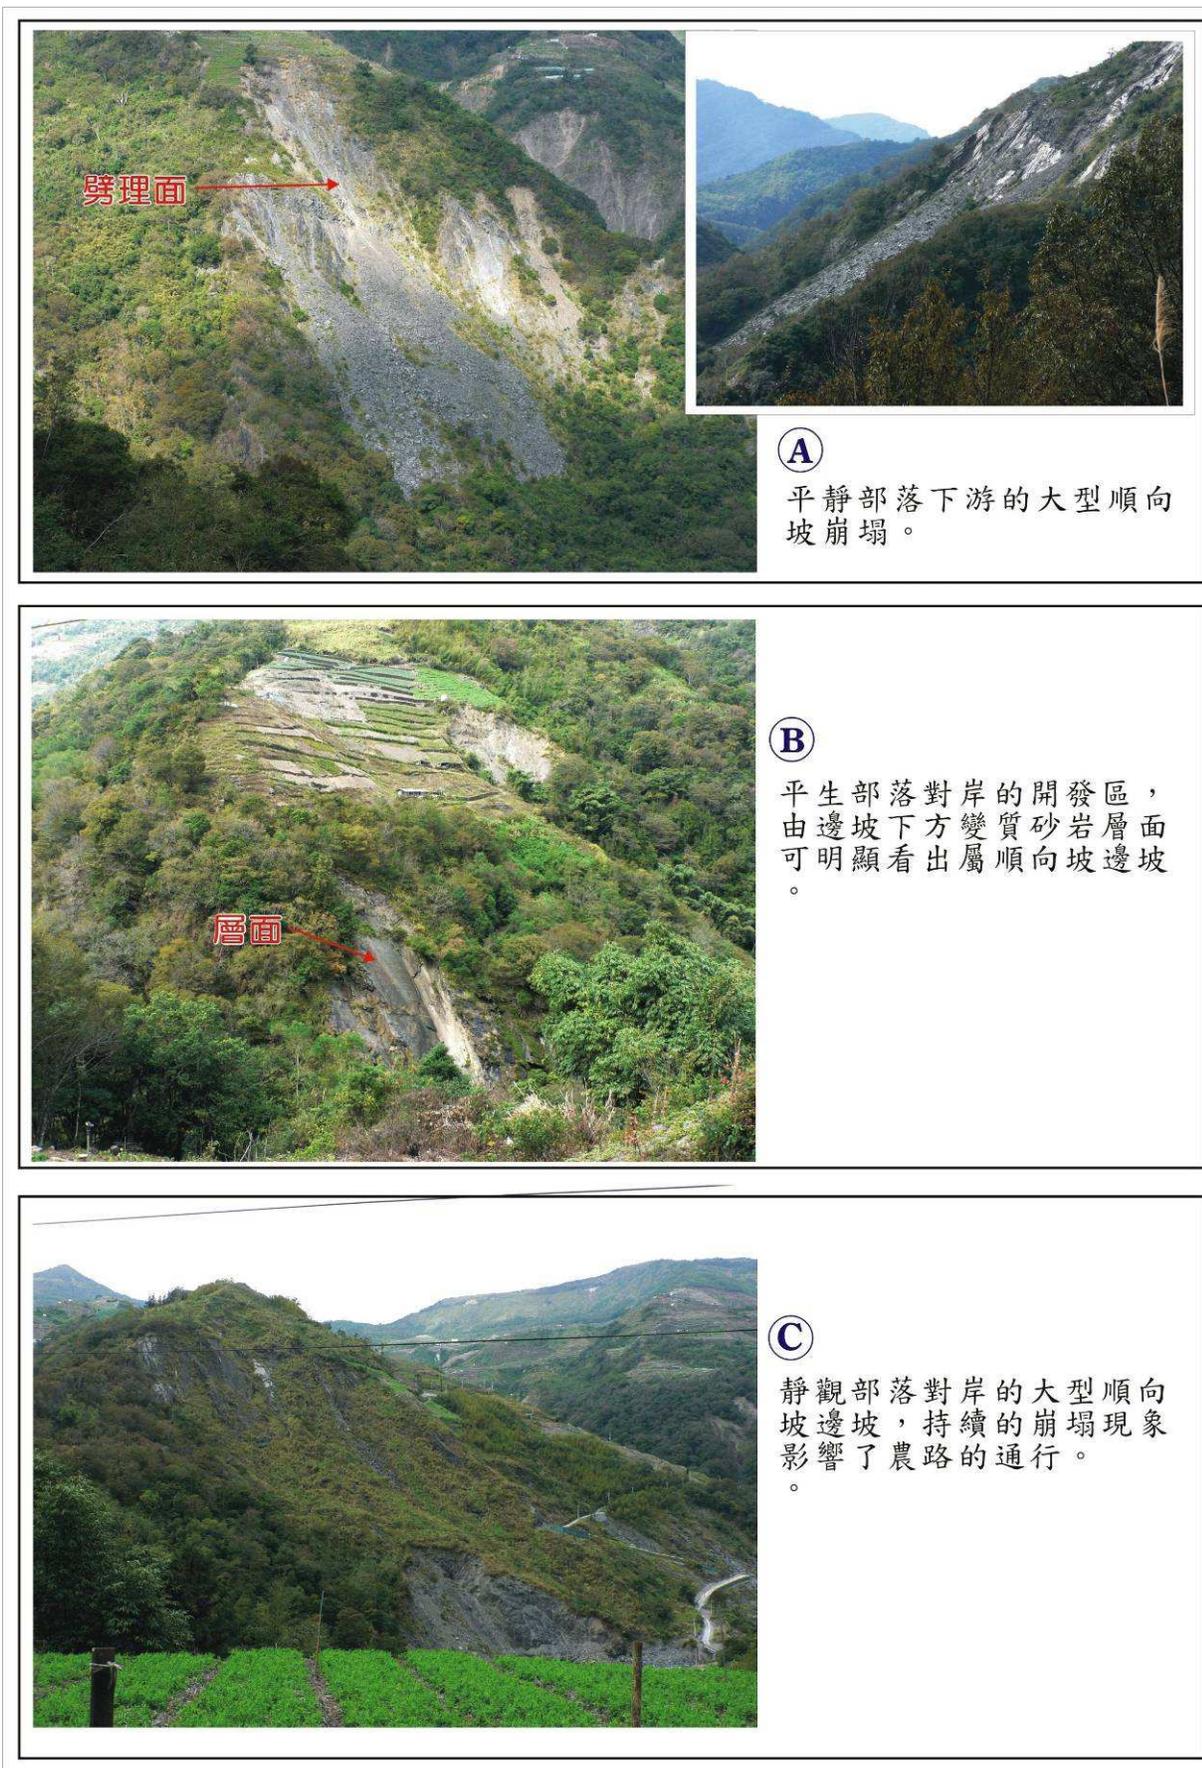
圖 3-33 平靜至靜觀間濁水溪西側順向坡及其破壞情形

本地區屬於河流的右岸，因區域劈理或層理位態為向東南傾斜，因此許多邊坡遂形成順向坡，崩塌地也特別發達。因為本區的順向坡是因板岩劈理所造成，邊坡破壞的模式也多是破碎板岩岩塊沿著既成弱面滑落，並堆積於坡趾處之型式，較少見沉積岩區常見的大型砂岩體滑落現象。(圖 3-33)西側邊坡除了順層滑動之破壞型式外，部分蝕溝發達地區崩塌地也相當發達。此外，地層軟弱破碎處，也易在地表逕流或河川的沖刷下，發生破壞現象。同時，軟弱的地層

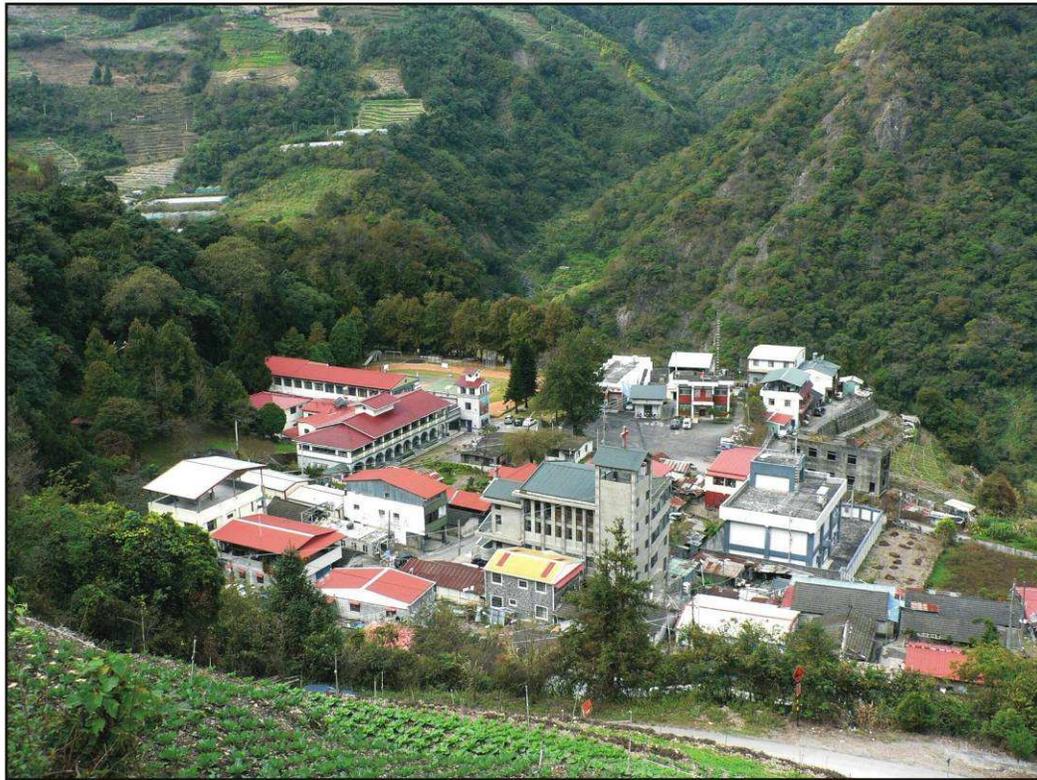
Ⓢ 平靜部落位於濁水溪左岸的低位階地上。

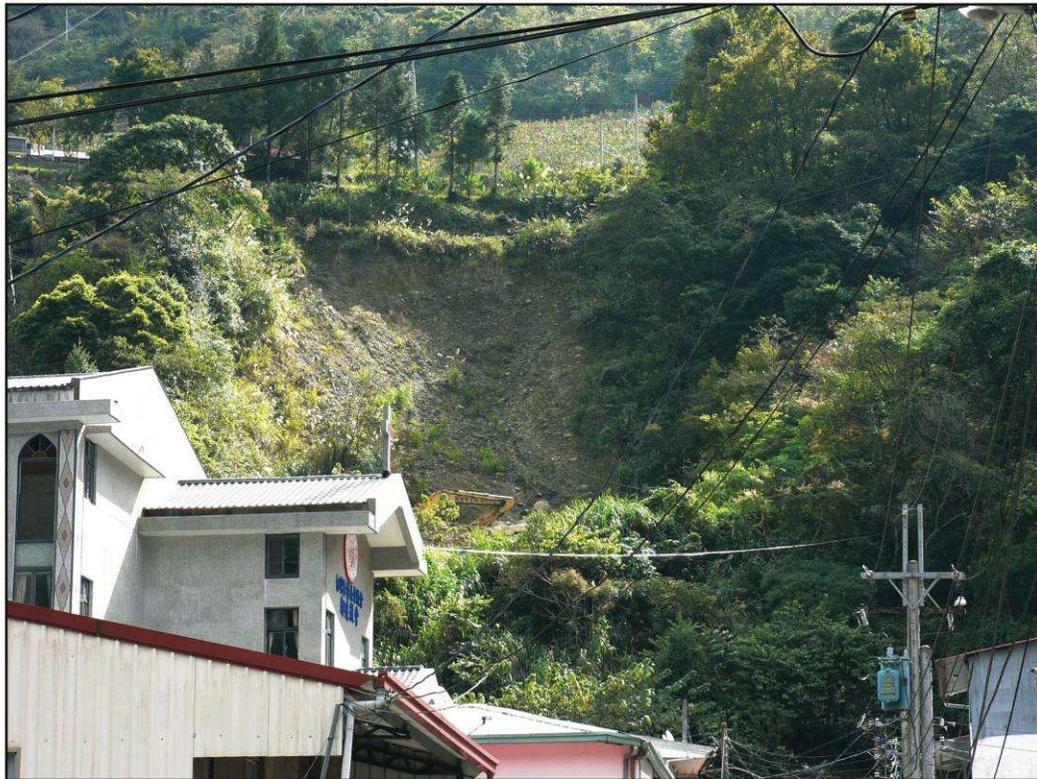
圖 3-37 平靜部落現況

本地區環境地質圖如圖 3-35 所示，地質剖面則如圖 3-36。其中，對本聚落影響較大的不利因子，為上方高位階地礫石邊坡所產生的崩塌(如圖 3-37)。由於此一崩塌地下方即為部落民房密集處，如果持續發生大規模的崩塌，將直接影響下方部落居民的安全。此外，部落上方邊坡也有數條侵蝕溝的發育，其中位於中間的一條既深又長，且貫穿本聚落，須留意上方集水區之水土保持，以防土石隨洪水沖刷至聚落中。在濁水溪的河川沖蝕面，聚落北側的河道側蝕現象，長期將對階地北側的下邊坡產生影響，進而影響到上方台地之穩定，須持觀察。另外聚落東北側尚標示一土石流潛勢溪流，此野溪並未列入水土保持局 1420 條土石流潛勢溪流之中，但本次評估因上游地區有規模不小的崩塌地，下游地區也已有土石堆積現象，故列為須注意的土石流潛勢溪流。不過，因該處的河道頗深，此一土石流潛勢溪流尚不致直接影響本聚落，但對投 85 線之通行有潛在的危害。

Ⓢ 平靜部落上方尚有高位階地的分布，其礫石層邊坡發生崩塌，嚴重影響部落的安全。

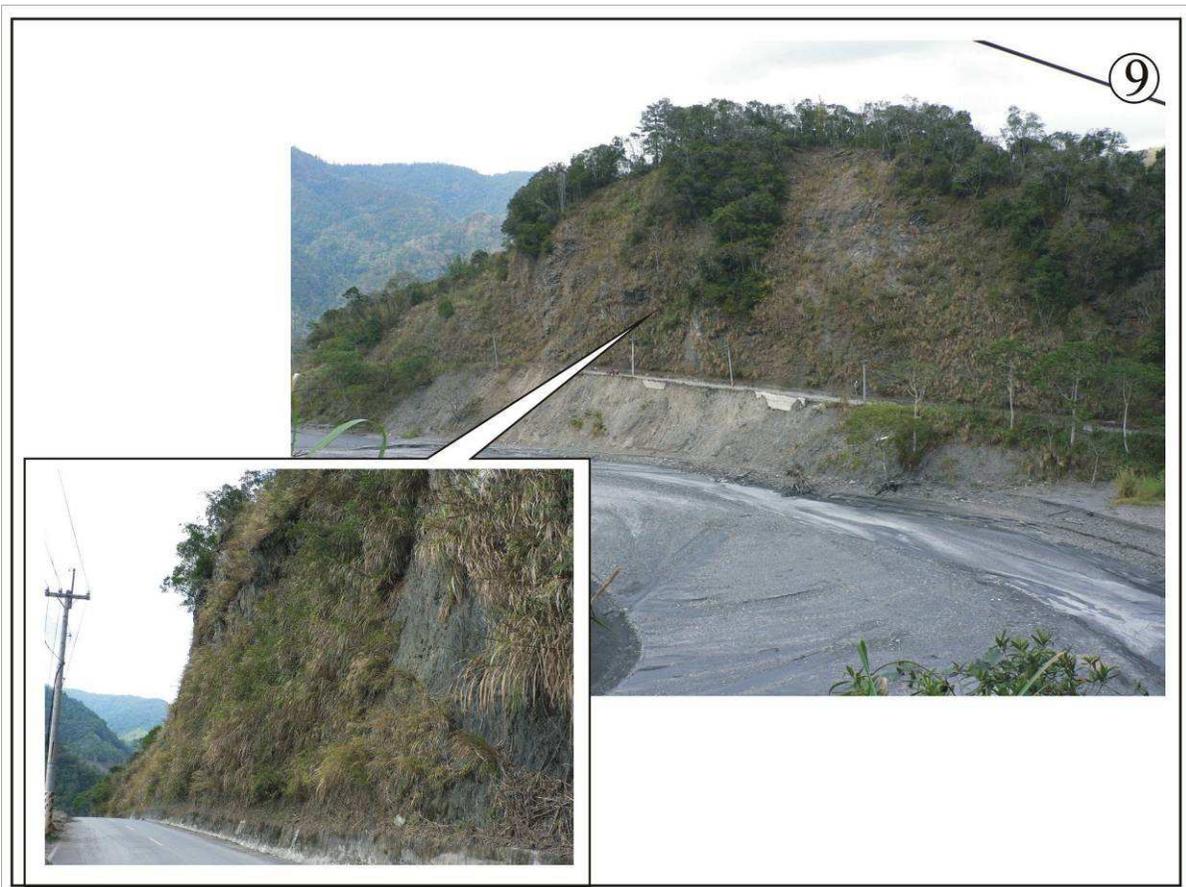
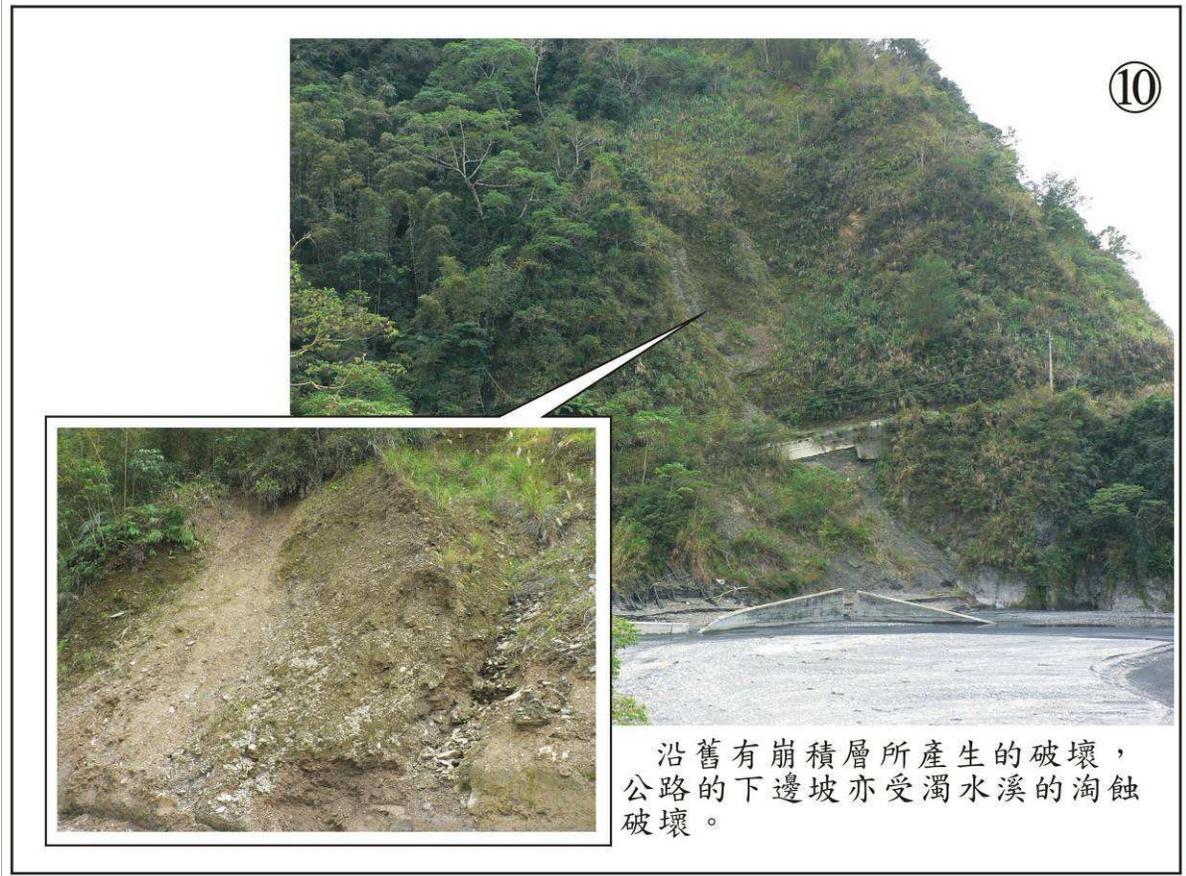
圖 3-52 投 83 線公路萬豐以南區域邊坡露頭

投 83 線在萬豐以南，有一區段道路的下邊坡受到濁水溪的沖蝕，路基流失持續後退而影響到公路的路面安全。上方邊坡則為陡峭的岩壁，穩定性尚佳。本區段的路基若不加以保護，勢將影響到投 83 線的通行(圖 3-52 露頭 9)。續往南又有另一處邊坡破壞區(圖 3-52 露頭 10)，公路上邊坡在舊有崩積層上又產生新的崩塌現象，下邊坡則受到濁水溪的沖刷，也已經產生破壞現象。

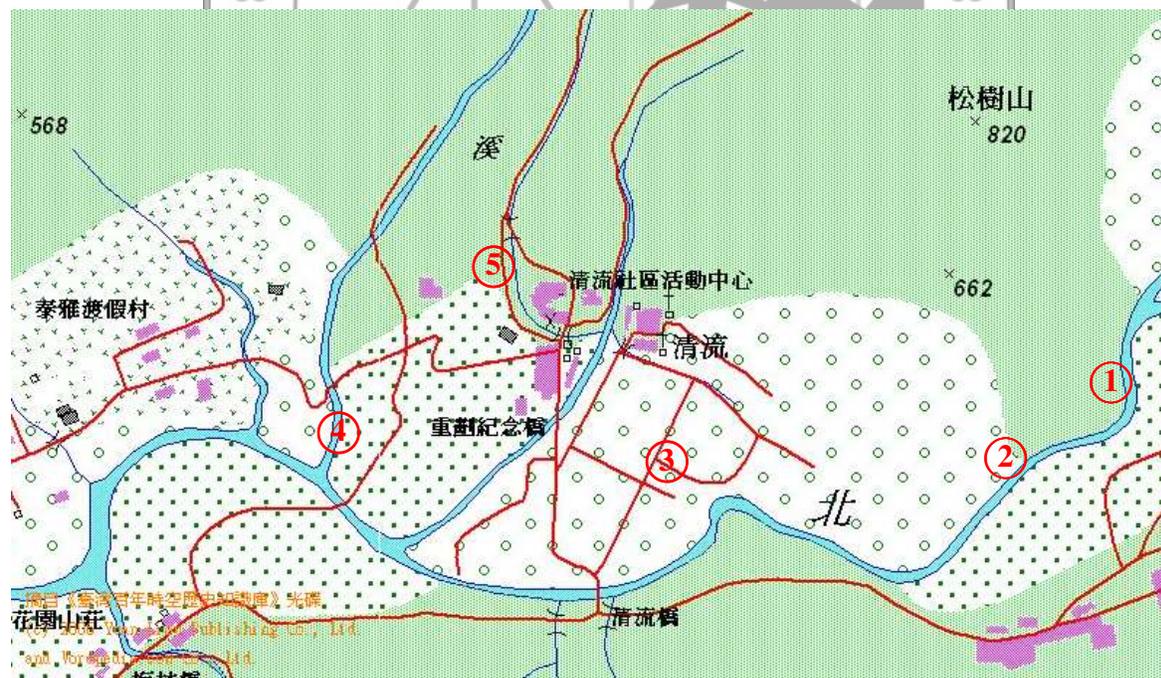
圖 3-68 北港溪中游清流段現代地形圖

清流段為原住民保留地最下游段，再往下就到了小梅等平地鄉鎮：①本河段持續北移，蜿蜒程度加大；②河道發展部分受限於地形，攻擊岩壁；③清流橋附近河道衝擊岸壁，流失嚴重；④河道淤積嚴重，彎折凹岸發展快速；⑤清流溪匯入口河道不穩定，淤積嚴重又有許多的開發。

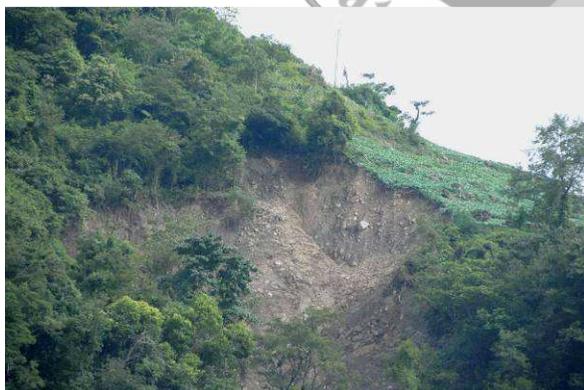
圖 5-12 很厚的崩積材料

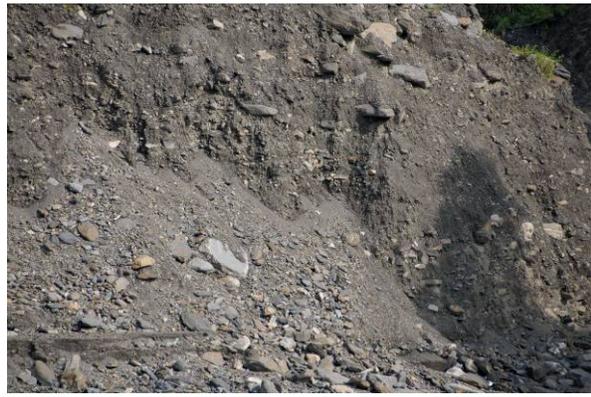
在道路方面由圖 5-13 可見道路下邊坡的基礎坡面滑落引起的下陷，到了力行村邊界的力行一號橋，通過瑞岩溪的位置，目前為便橋通過，由圖 5-14 所示，河床堆積物很厚，下切引起上邊坡的落石，而道路下方河道寬度不足，每每在雨季時引起橋樑的沖毀，交通中斷。由圖 5-15 可以看出河道中堆積物為洪積的材料。而由圖 5-16 上邊坡的開發可見，不同時期的整地，邊坡可能需很長時間才能恢復。由圖 5-17 可以看到原始岩盤裸露，表面風化材料流失。圖 5-18 為慈峰下邊坡野溪支流土石崩落流失破壞路面，注意其原有涵管很小，可知其流量並不太。

圖 5-15 河道中洪積材料

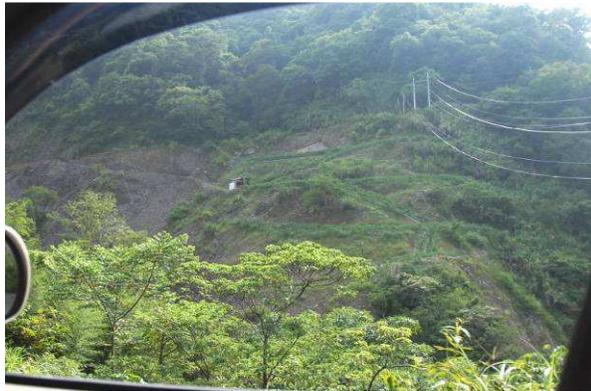
圖 5-16 不同時期的開發地

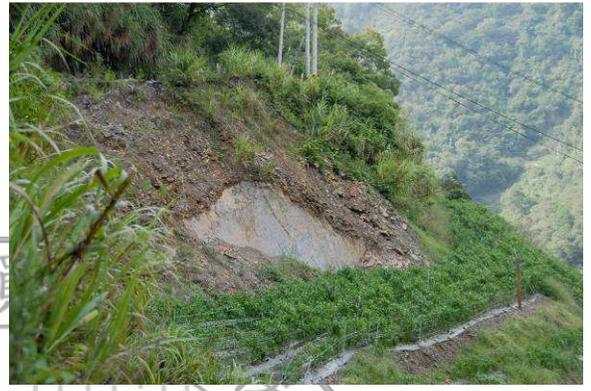
圖 5-17 表土崩落現出岩盤

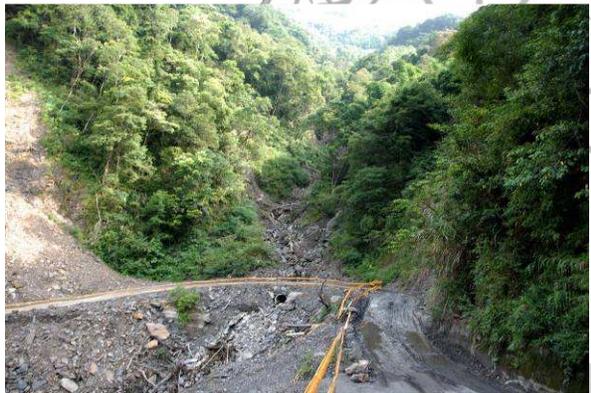
圖 5-18 慈峰野溪土石堆積

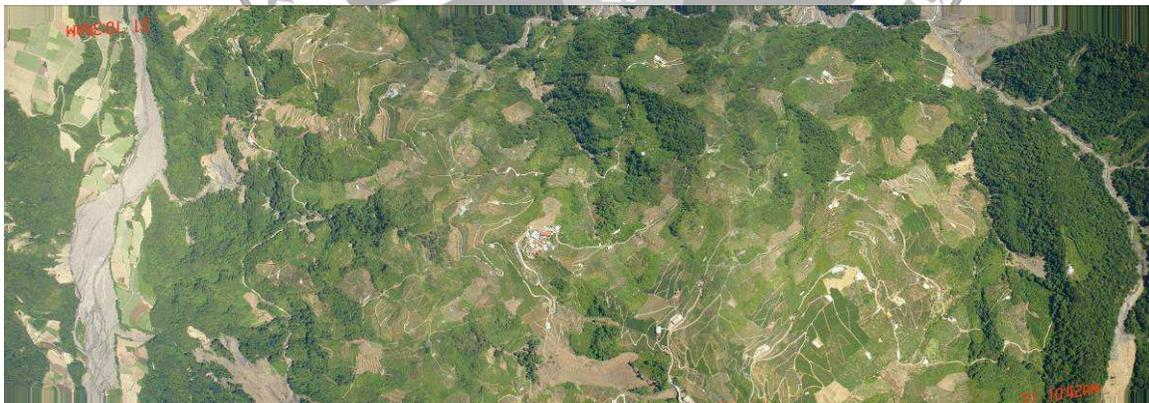
慈峰部落在日據時代並不存在，近年來因保留地開發，人口聚集而形成，但居所依開發地分佈，並未形成聚落，只能以土地安定來評估。慈峰部落現階段附近的坡地開發非常多，容易引致各種土石問題，由圖 5-28(慈峰部落)上可見。

圖 5-28 慈峰部落空照

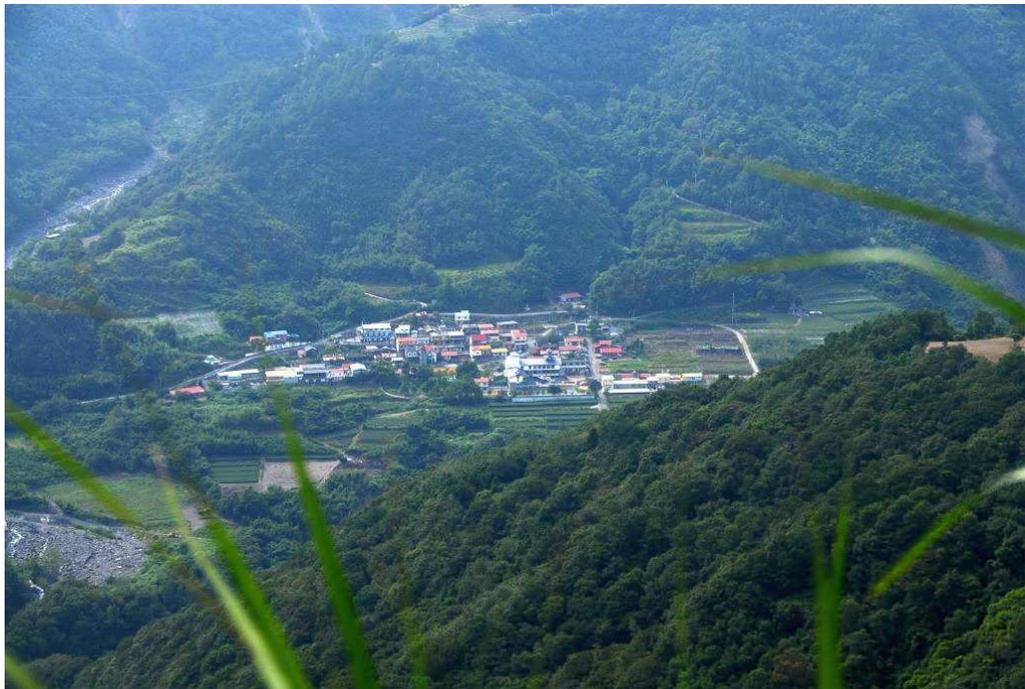
由慈峰遠眺帖比倫溪口，可見高位段丘上的土地利用及紅香部落的位置，見圖 5-29。從力行產業道路看紅香部落，圖 5-30 可以看出紅香部落地點極佳，無安全之虞，只有進出道路是需要注意的。

圖 5-30 從力行產業道路遠眺紅香部落

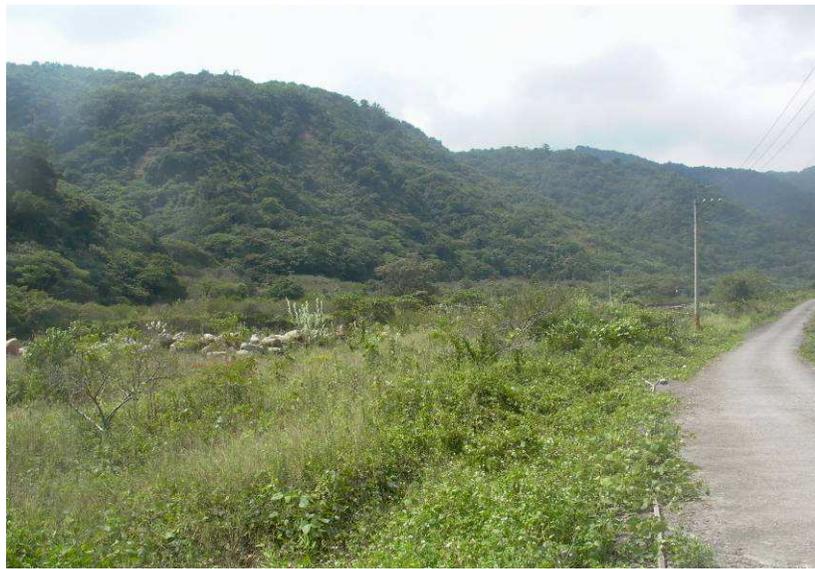
圖 5-43 眉原溪上游自然安定

眉原溪的上游集水面積相當大，超過十平方公里，目前所見維持相當良好，如圖 5-43，除了道路開發外，沒有太多土地利用，區域中唯一一座橋樑上、下游河道因高程控制差異，有局部淘刷(如圖 5-44)，需注意。

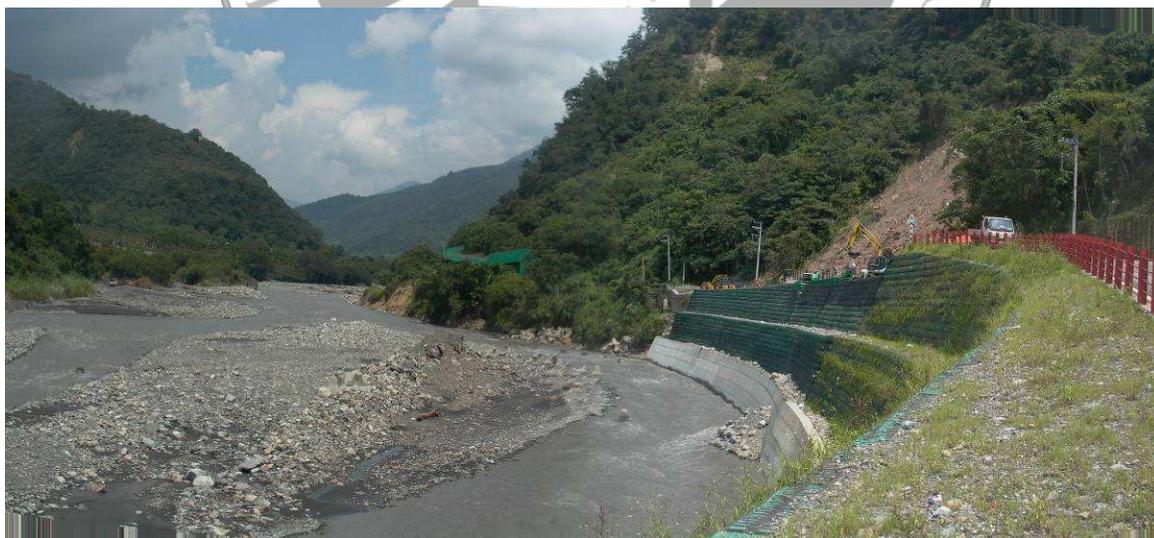
圖 5-45 眉原溪河岸修復工程照片

過了清流橋河道淤積嚴重，造成水流攻擊河岸危及道路安全，如圖 5-45 中顯示持續修復的工程。

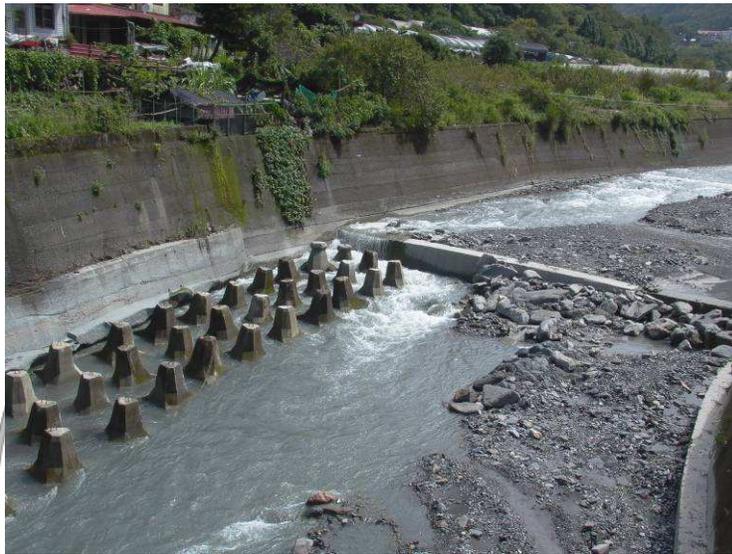
圖 5-48 南豐橋下河岸淘刷嚴重

在南山溪部分沿著沖積扇建立了南山溪部落，同屬南豐村。過了南豐橋進入了部落所在，南豐橋下，水流湍急，河岸束縮，淘刷嚴重，潛藏過淹水土石流問題，本眉溪河段為河川局管轄範圍(見圖 5-48)。南山溪向上游走，有許多農地開發，多利用河岸階地，過多的土地利用往往侵犯河道，束縮造成水流加速，一但有較多之土砂搬運，易堵塞造成土石災害，土地流失(如圖 5-49 所示)。

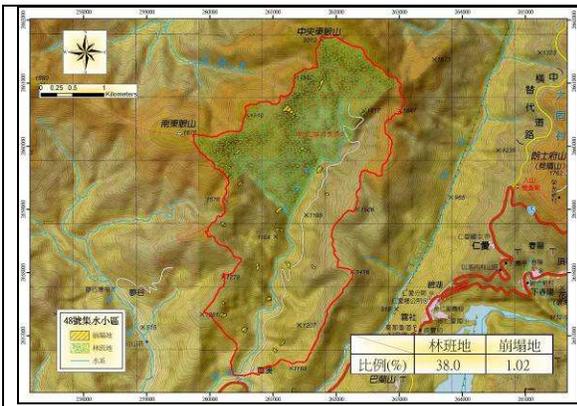
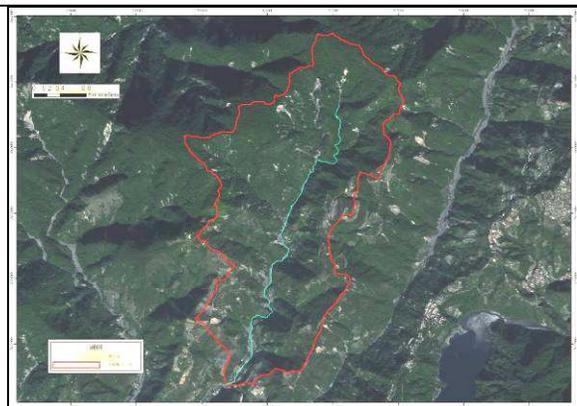
圖 5-50 南豐村 48 號集水小區評估結果

初步評估：東眼溪河道呈穩定狀態。

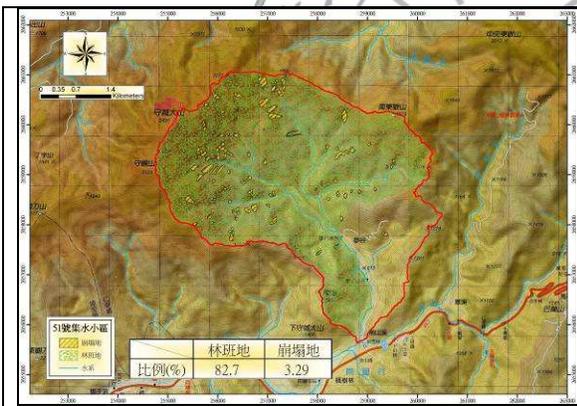
初步評估：南山溪河道上游受崩塌地影響河道淤高。

初步評估：南山溪河道受崩塌地影響河道淤高。

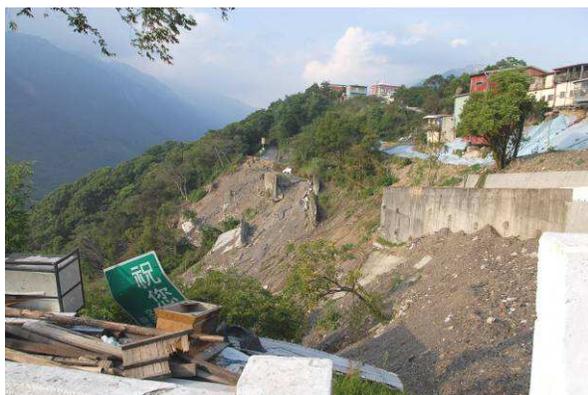
圖 5-53 霧社後方邊坡崩塌

霧社位居濁水溪與眉溪之間，呈狹隘之山稜，稱霧社風隙，萬大水庫蓄水後兩側有近百公尺之高差，對邊坡穩定性不利，見圖 5-53，為街道背後，即向眉溪面坡面崩落的情況，擋土構造無法發揮功能，近照如圖 5-54，可見地下表層為現地風化土壤，已大幅度崩壞。下邊坡處亦見一崩壞面，見圖 5-55，可見其土壤層風化很厚。下方之眉溪河段呈現淤積，並有深槽蜿蜒(見圖 5-56)，往北望即為見晴山清境農場一線，許多大型設施建於嶺線山頭，如圖 5-57 照片中所示。

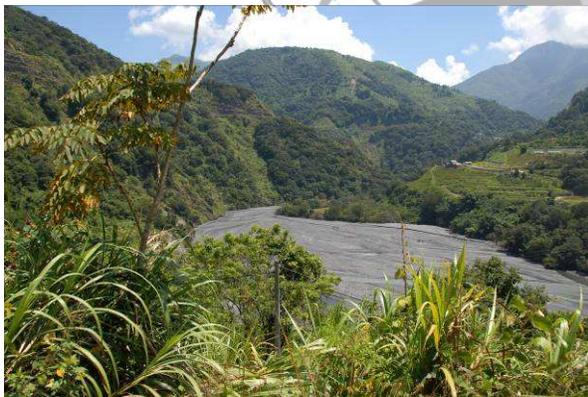
圖 5-60 霧社水庫集水區淤積嚴重

春陽部落為賽德克族聚落，春陽部落開發很早，目前因溫泉而有民宿等的經營，由於位在霧社水庫集水區，目前河道受淤積影響，由圖 5-58 照片中可見遠望春陽部落的地勢。由台 14 線上可見位於道路上邊坡的春陽部落(見圖 5-59)。在過了部落靠近河道可以看見非常大量的淤砂(見圖 5-60)。由春陽的空照圖(見圖 5-61)可見其部落分布，相當安定良好。

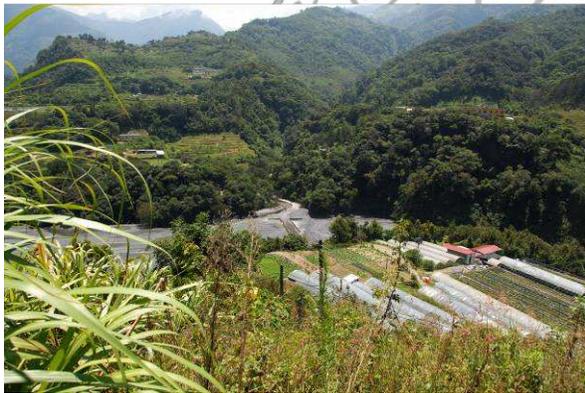
圖 5-62 德魯灣橋及周圍土地利用

春陽的土地利用主要在公路下邊坡至河床兩岸的河階地，由圖 5-62 可見兩岸的土地利用，還有連接到對岸的德魯灣橋。近看橋身，圖 5-63 可見每次大雨泥砂淤滿，溢流衝毀橋身的情況，所幸橋本身結構尚佳，目前縣府正籌款準備提高橋的高程。對岸為較寬闊的土地利用並無聚落，土地安定，見圖 5-64。往下游看可見河道淤砂的影響(見圖 5-65)，往上游走則到了廬山溫泉區。

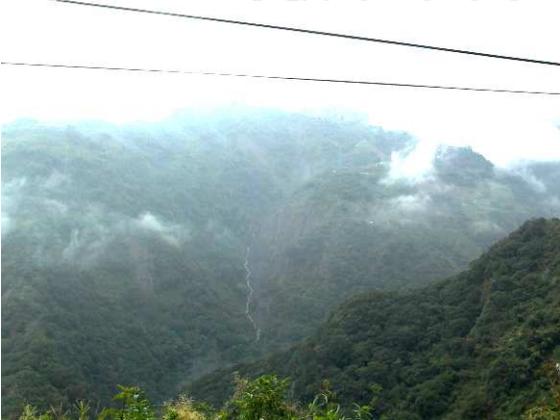
圖 5-69 台 14 線對岸的大型崩塌

往平靜部落的路上，漸漸進入了原始林地，由對面山上可見未開發的土地亦會有自然的崩塌，圖 5-69 所示，邊坡崩落後形成了逕流。平靜部落位於河岸邊的階地上，如圖 5-70 所示，位處相當良好的地點。近看可見部分房舍老舊，整體環境有待改善。

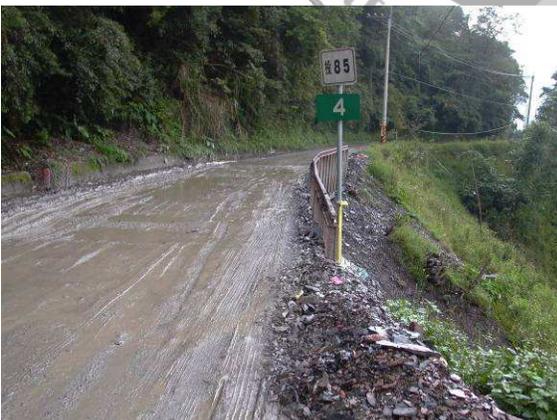
圖 5-71 投 85 線部分道路損毀

再往內走經過投 85 線 4k 處道路泥濘有部分崩塌，道路基礎排水不良，易生崩塌應改善，如圖 5-71 所示。接著可以看到平和部落，平和並沒有太多相關基礎建設，房舍老舊(見圖 5-72)，由現地標示牌顯示本區有鄉農會的平和高冷花卉共同班，為地方的產業。

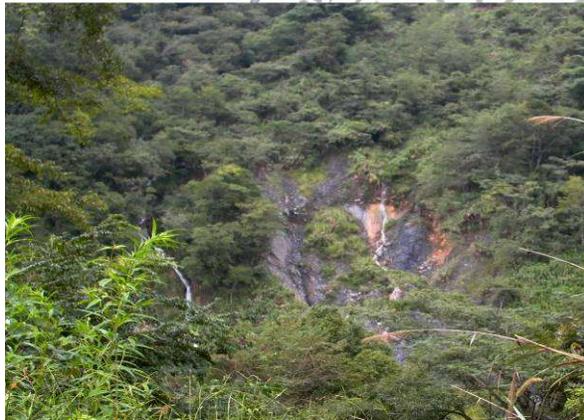
圖 5-77 投 85 線對岸的邊坡崩塌

合作村有平生、靜觀兩個賽德克族部落。投 85 線上進入合作村，自然風貌更為原始保存，從圖 5-77 可見對岸的瀑布與崩塌。從圖 5-78 可見沿線開發與房舍散布。圖 5-79 及圖 5-80 可見河道內原始自然相當良好，板岩地質良好，約略有峽谷地形的形成。

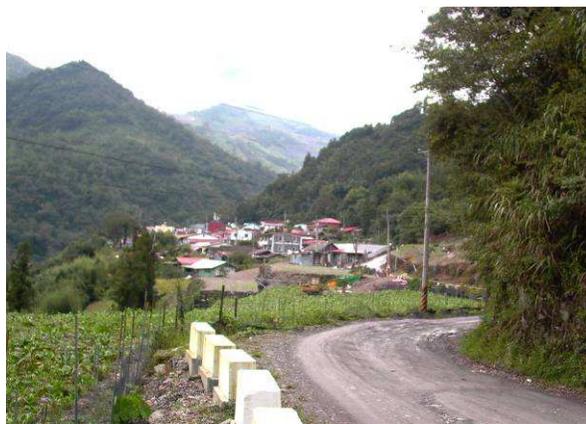
圖 5-82 進入合作村的道路

進入合作村，可以看見德鹿灣部落的展示，接著為合作部落山豬的雕像。由圖 5-81 可見合作部落上、下兩處的部落為河岸的高低位河階。下方的河道有部分開發與淤積等，後續應加注意，尤其有道路及開發地應進行檢討，部落本身的安全性無虞，但進出道路有待整修，如圖 5-82 所示。進入部落前有部落的圖騰，顯示內有兩個部落分別為沙都部落及卜溪部落，部落前有一處瀑布，極富自然美(見圖 5-83)，但遠眺北方，台 14 甲沿線，山頭及山腰開發許多，為翠峰以下之農地，陡峭開發有很多土石災害(見圖 5-84)。圖 5-85 可見進入了部落，在段丘上沿道路建設的房子，部分老舊待整理。

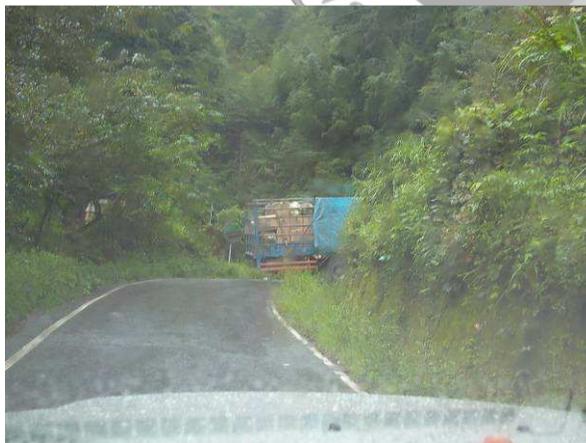
圖 5-86 大型貨車行走投 85 線

最後圖 5-86 上來看，本區部落進出道路主要為投 85 道路部分寬度不夠，卻有大貨車載行，轉彎與會車不易，後續可能要考慮限制行車大小及速度，以利進出道路之維持。從圖 5-87 可看出本區開發坡地作為農業用途，過陡的地又無水土保持設施，對整體環境極不利，有待輔導改善。

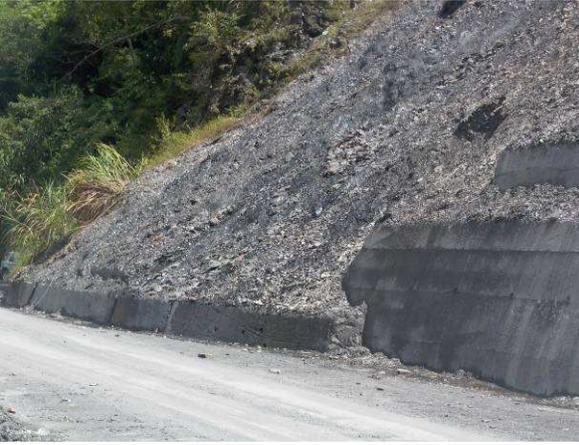
圖 5-94 路旁上邊坡擋土牆受推移損毀

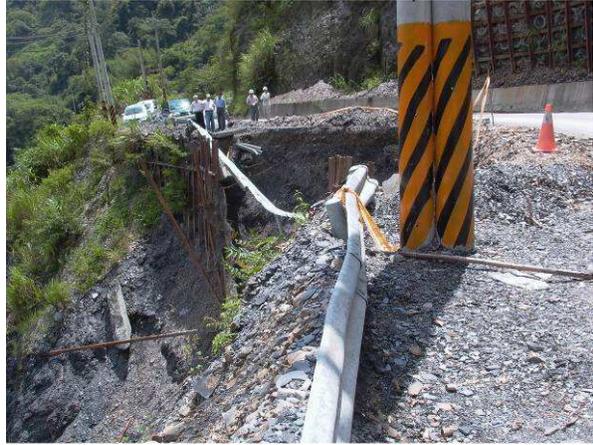
圖 5-95 道路下邊坡流失

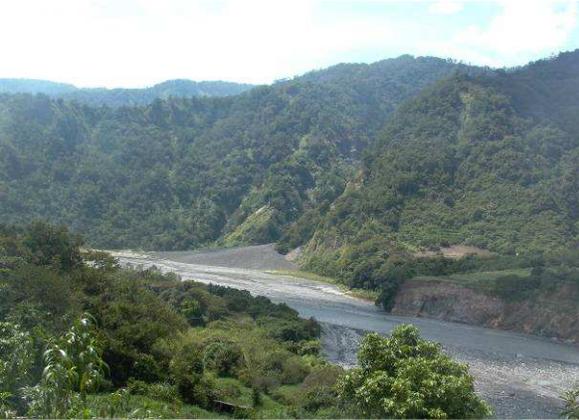
本段河道處處可見淤積的影響，淤積不但造成河岸的崩塌，亦使野溪土石不易流出形成溢流成扇狀，見圖 5-96。

圖 5-96 河床淤積造成支流野溪的扇狀堆積

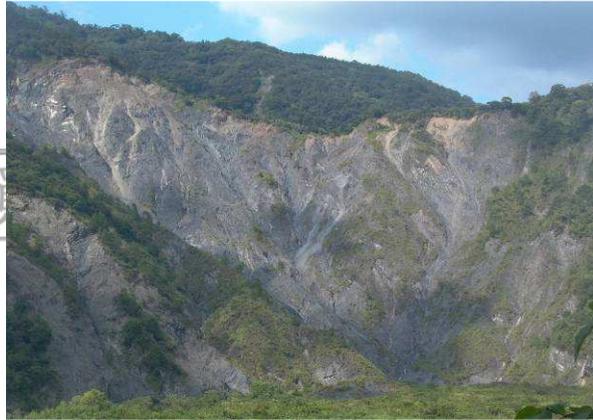
進入萬大部落之前的橋上可以觀察到河道淤高水流攻擊兩岸造成流失，北方的高峰山下有一個很大的崩塌地(見圖 5-97)，換一個角度看，可以看到淤積造成水流攻擊兩岸的結構物(見圖 5-98)。

圖 5-97 河岸侵蝕造成上邊坡大量崩落

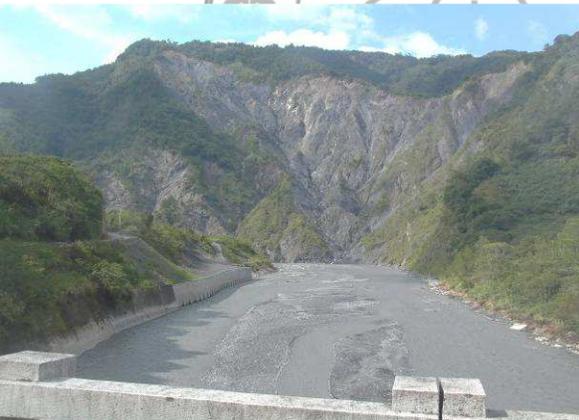
圖 5-98 崩落與河床堆積及水流之間相互影響

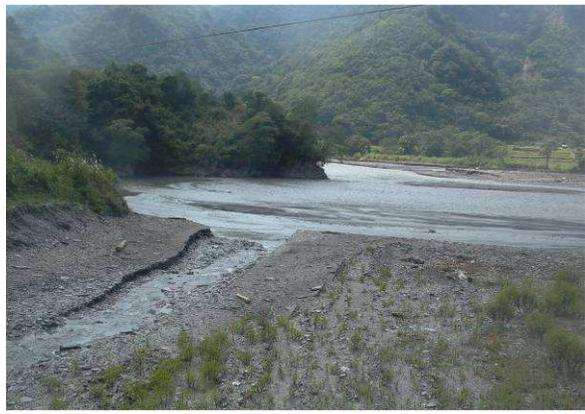
圖 5-103 土石堆積與水流刷深

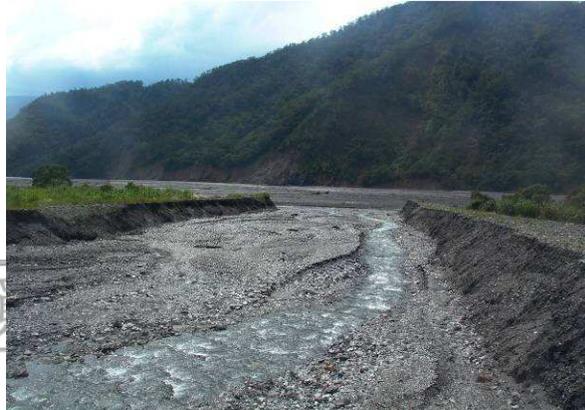
圖 5-105 土石流堆積再刷深

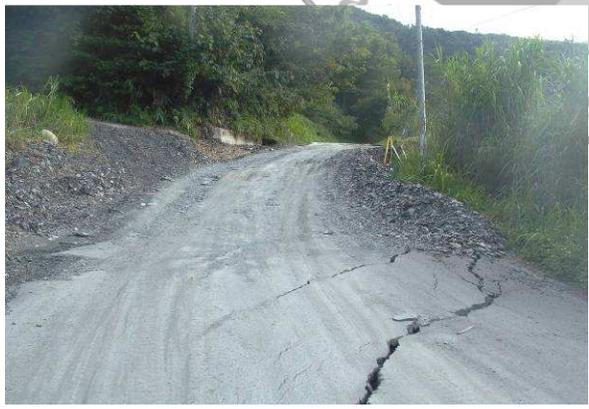
而進入萬豐前的親豐產業道路投 83 線，在 16k 附近，有部分路段排水不良，邊坡路基下陷流失，應注意(見圖 5-108)。從曲冰遺址的坡面上往回看，由圖 5-109 可見其下邊坡受水曲流影響，整體邊坡陷落，極度不穩定，損害了上方的道路。

圖 5-108 投 85 線 16k 附近的道路損壞

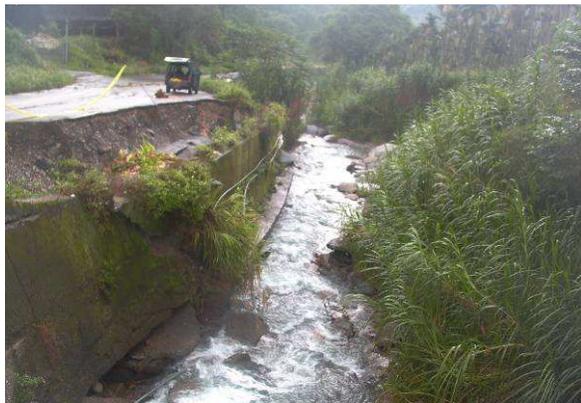
圖 5-118 過坑溪道路通過處

過坑野溪上游集水區可以投 69 線通過位置，中正一號橋為分界，以上為自然保持良好之集水區，僅有小部分開發，上游河床亦可以中正一號橋為控制點來看，其下游面(如圖 5-118)河道下切發展中，河岸護岸已幾崩落，亟待修復，上游面則安定良好(見圖 5-119)。

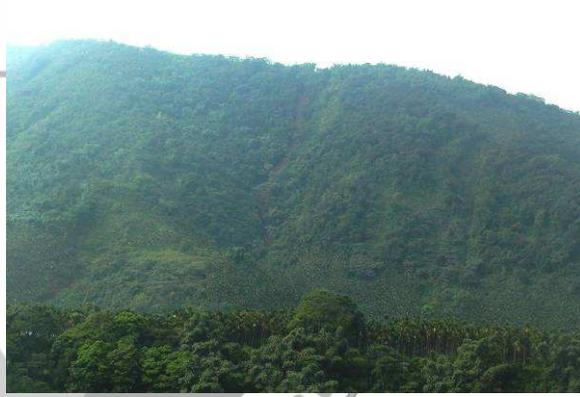
圖 5-122 土石崩落影響下方農作物

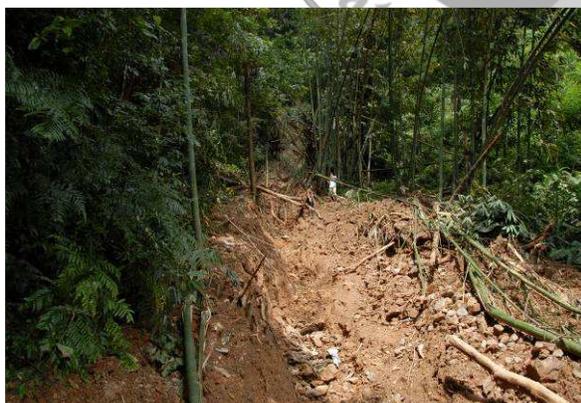
圖 5-123 土石流造成農作損害

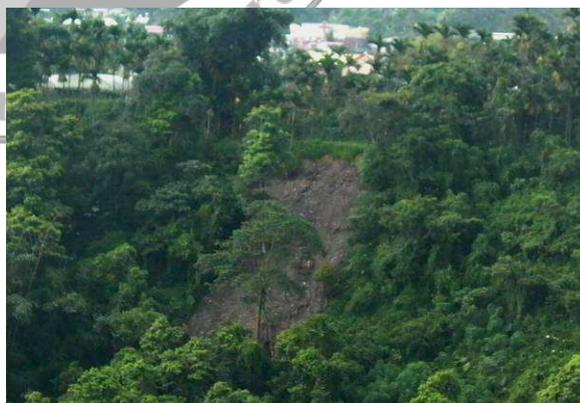
圖 5-124 部落下邊坡崩落，顯示礫石堆積

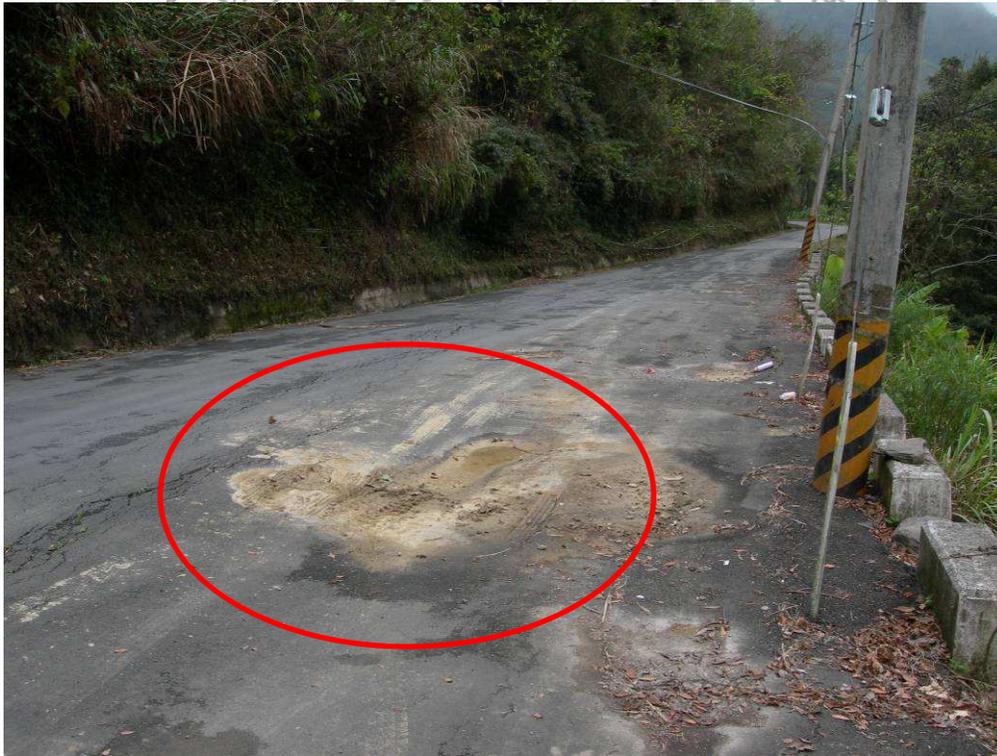
此處道路路基經由透地雷達檢測後發現道路呈現不規則沉陷，詳圖 5-126，導致道路路面凹凸不平，而下邊坡略有滑動，由圖 5-127 中電線桿明顯傾斜，此處後續仍須注意。

圖 5-127 圖中標示區域為不規則沉陷區

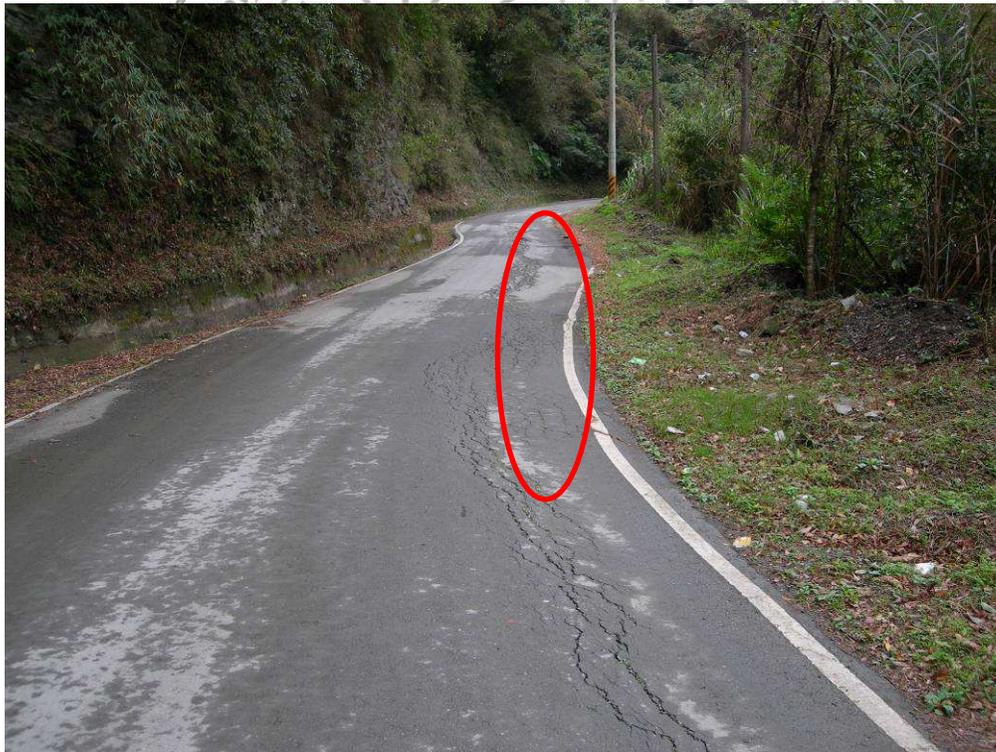
圖 5-129 圖中標示為沉陷最大處

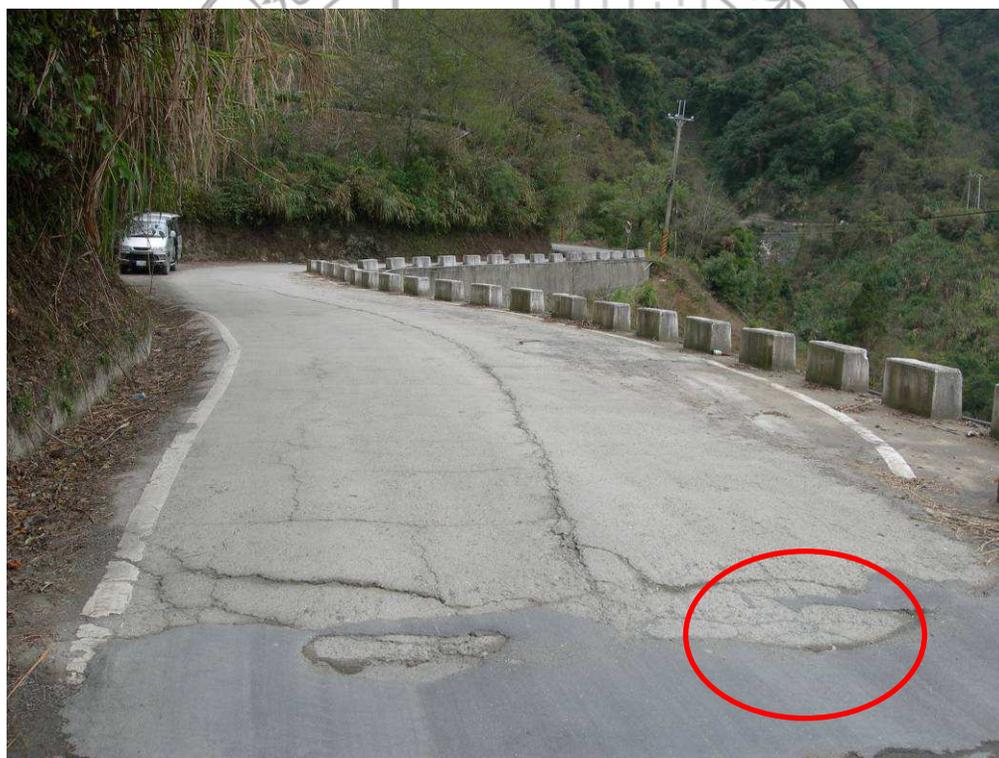
在投 85 縣道 7K 處由透地雷達影像圖，詳圖 5-130 中倒 V 字圖形則為鋼筋的排列於地表下約 40 公分處，而圖形中 41m 處為道路修補交接處其位置如圖 5-131 所示，該路段狀況良好。

圖 5-131 圖中標示為修補交界處

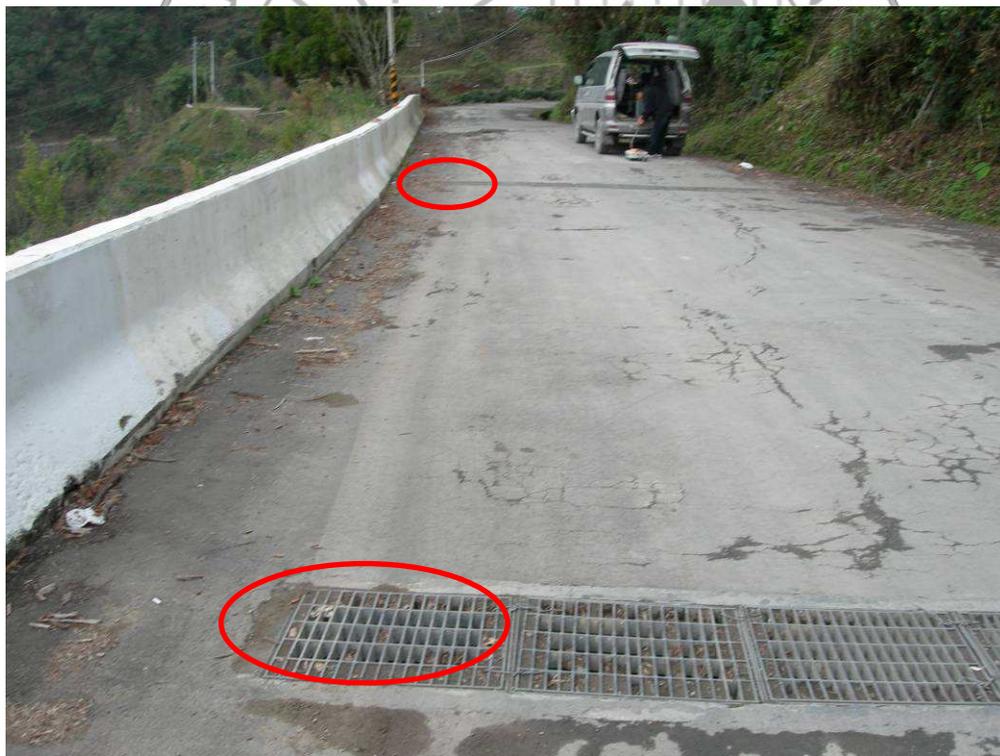
圖 5-133 圖中顯示深孔即為排水溝

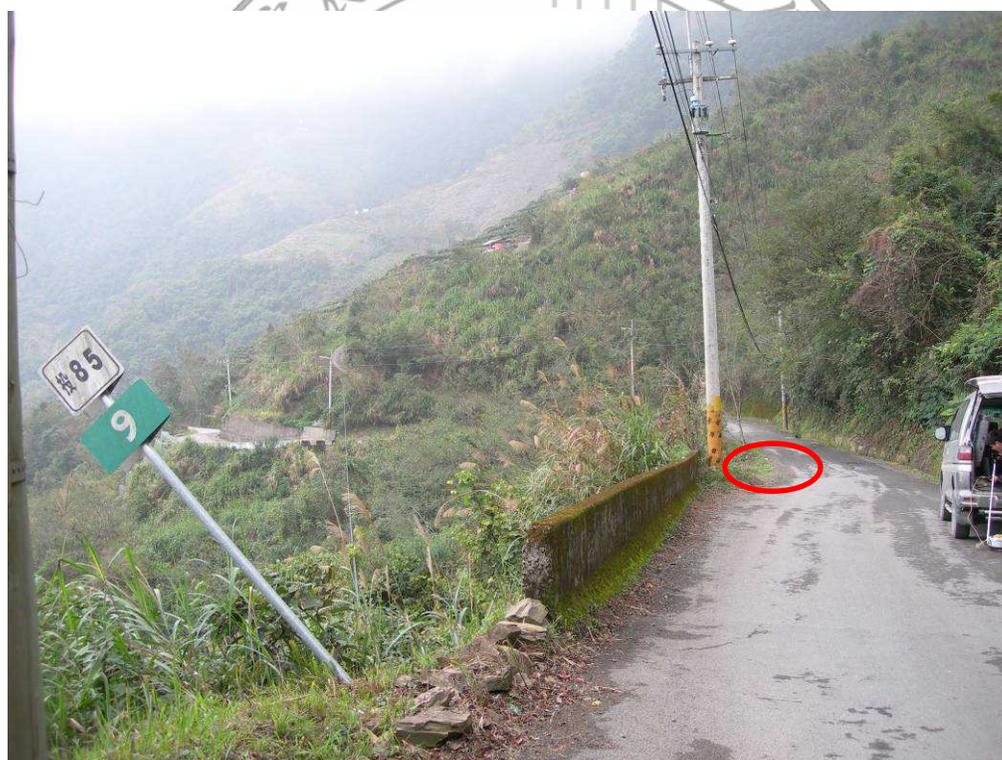
9K 處道路透地雷達影像圖顯示位置於 27m 有沉陷紀錄且下方土層較為破碎，此處道路沉陷處需多加注意，其位置如圖 5-135 所示。

圖 5-135 標示處為影像沉陷紀錄處需多加注意

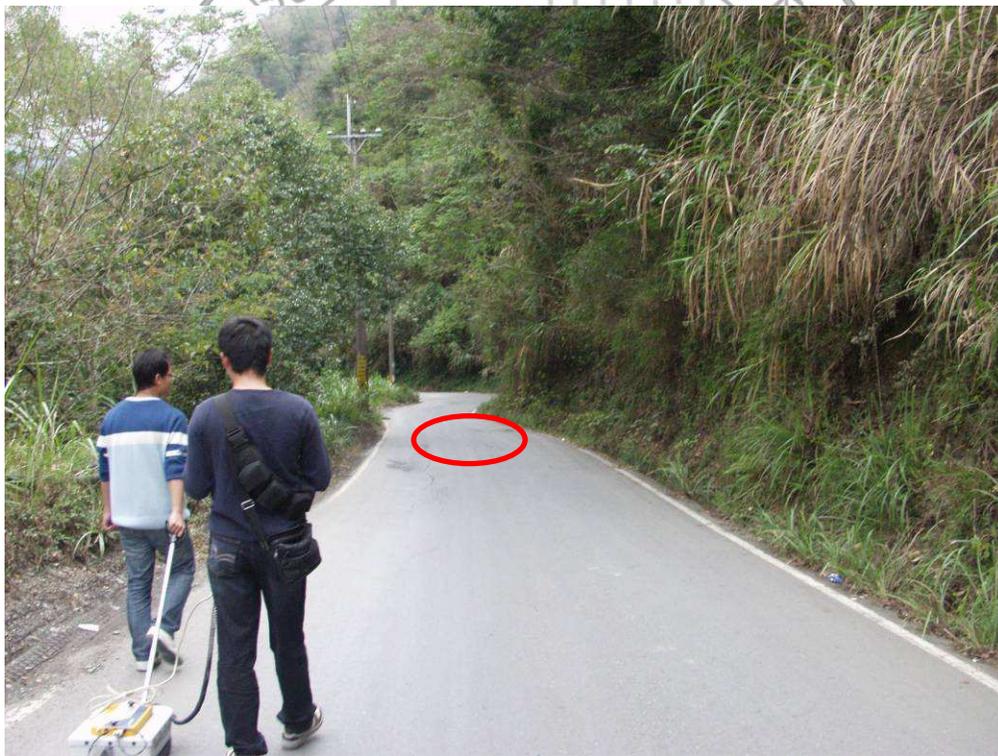
此路段透地雷達影像圖顯示於 25m 處下方有回填記錄，顯示此路段曾有相當程度之沉陷應多加注意，其位置如圖 5-140 所示，其餘路段影像圖顯示良好。

圖 5-140 標註區為沉陷區域需多加注意

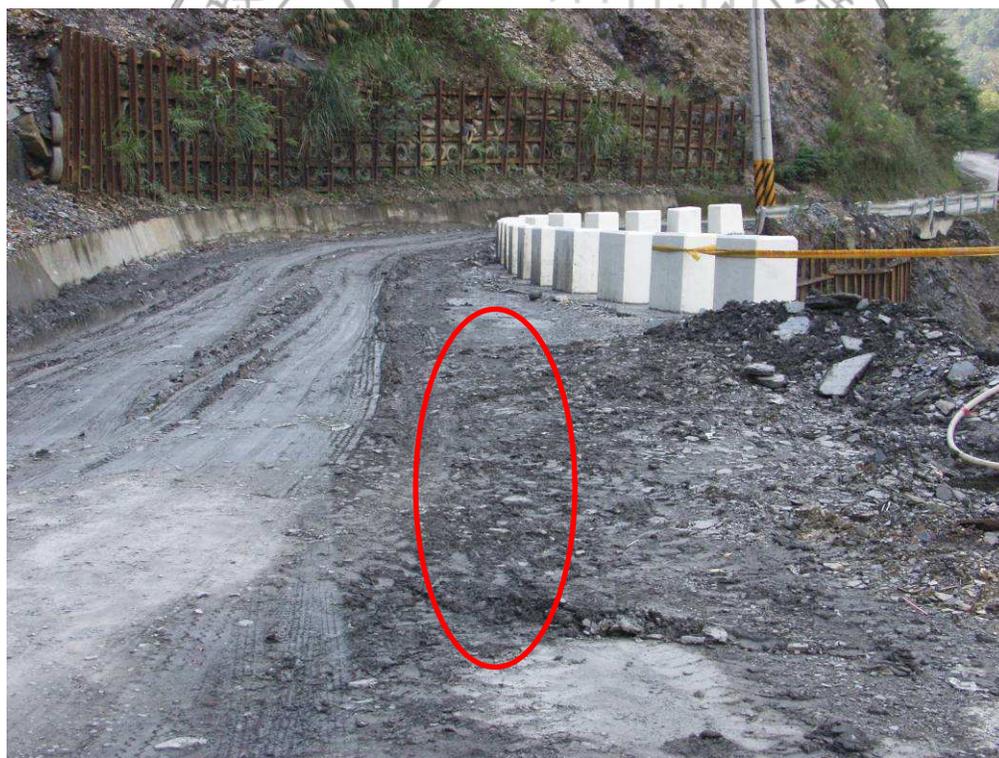
圖 5-141 為此路段透地雷達影像圖顯示於 12m 位置有破裂帶存在，13m 後為回填土層，此處下邊坡路基受水流沖蝕受損，上邊坡仍有土石持續崩落。

圖 5-142 標示區為回填區域
