仁愛鄉原住民部落安全性調查及 防災治理規劃

委辦單位：行政院農業委員會水土保持局第三工程所

執行單位：財團法人中興土木科技發展文教基金會

中華民國九十七年三月

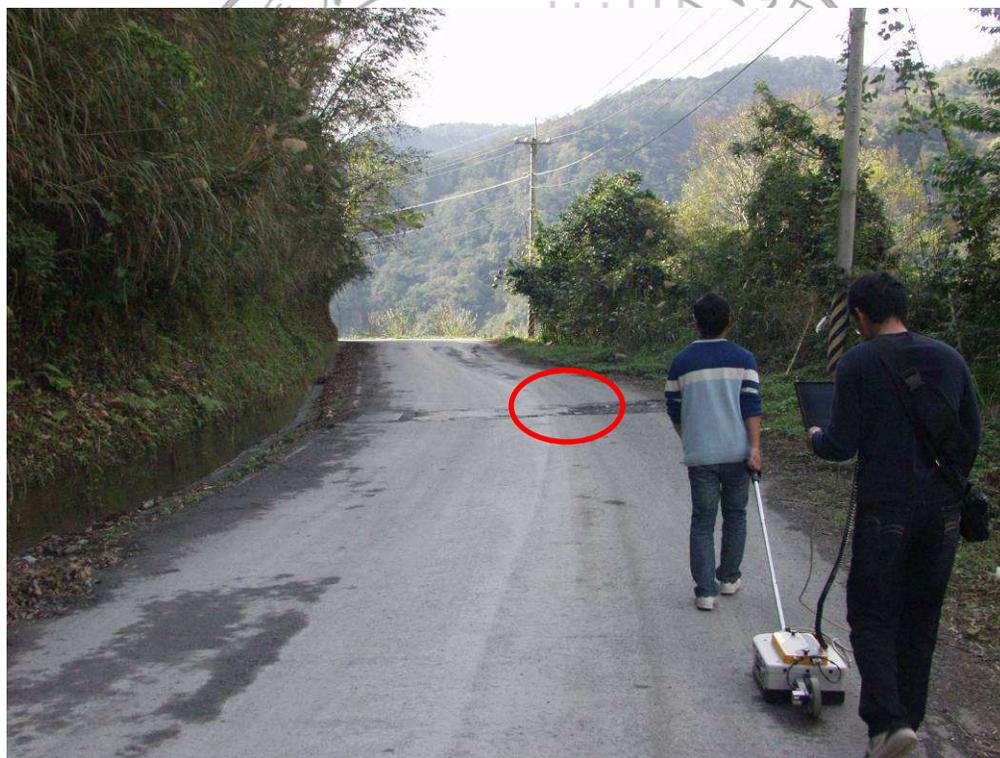
圖 5-144 標示區為管線埋設處

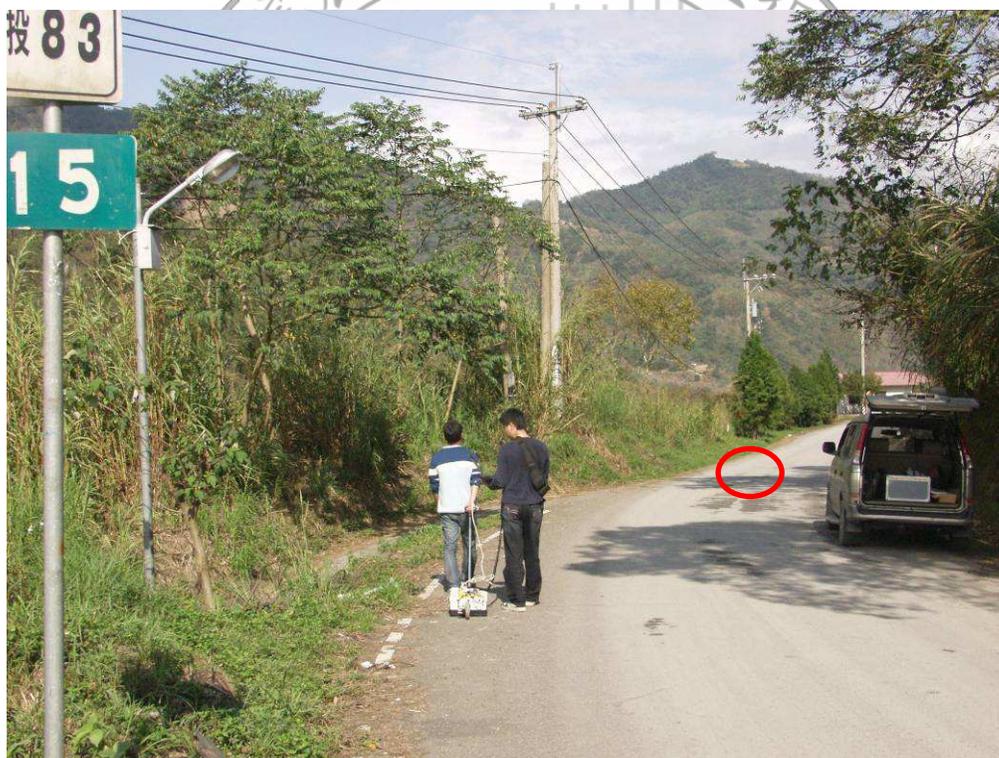
在透地雷達影像圖中標示區 32m 有一孔洞，其位置如圖 5-146 標註區，暫時對道路無影響但仍須多加注意。

圖 5-146 標註區為小孔洞處

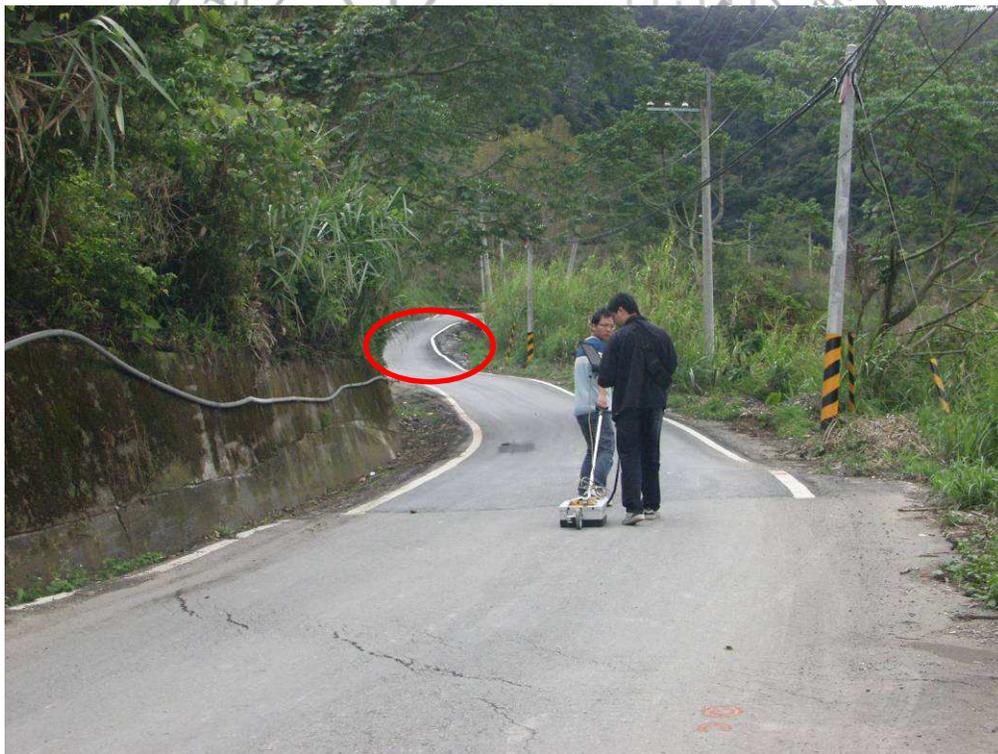
此處道路路段外觀有明顯沉陷變形，而在透地雷達影像圖 5-147 中在 48m 附近有一孔洞且 51m 附近曾有相當程度的沉陷，其位置於圖 5-148 標示區域中，影像顯示此路段並不穩定，未來應多加注意。

圖 5-148 標註區為沉陷與孔洞區域

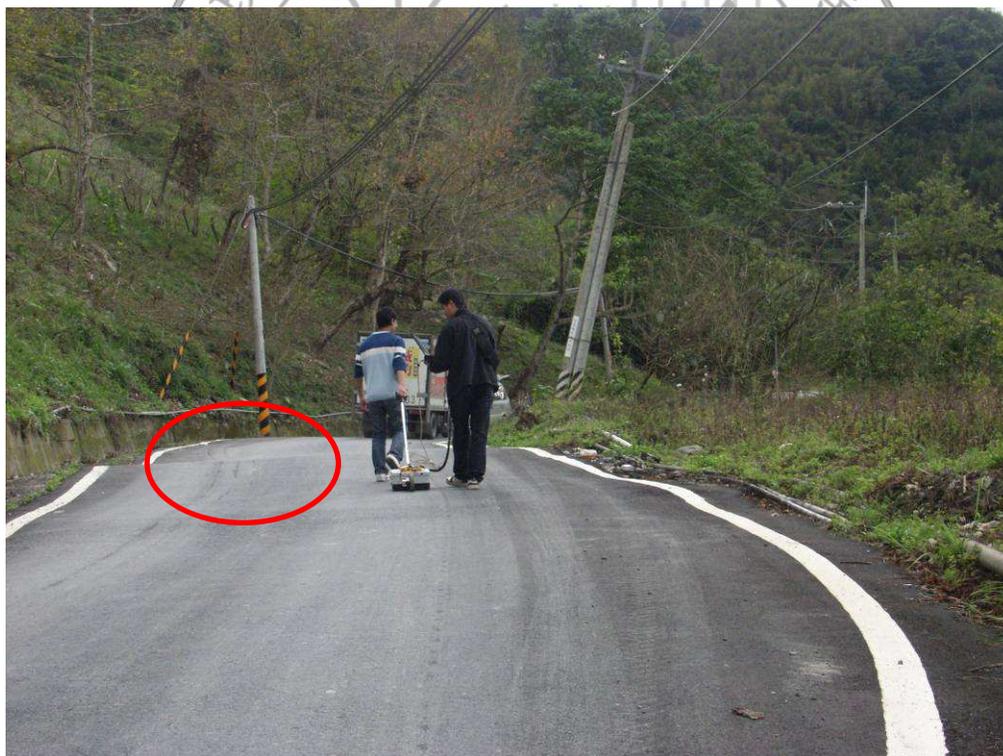
道路 16K 路段外觀有明顯沉陷變形，而在透地雷達影像圖 5-149 中在 66m 附近有有沉陷紀錄，其位置於圖 5-150 標示區域中，影像顯示此路段並不穩定，未來應多加注意。

圖 5-150 標註區為透地雷達影像圖中沉陷區域

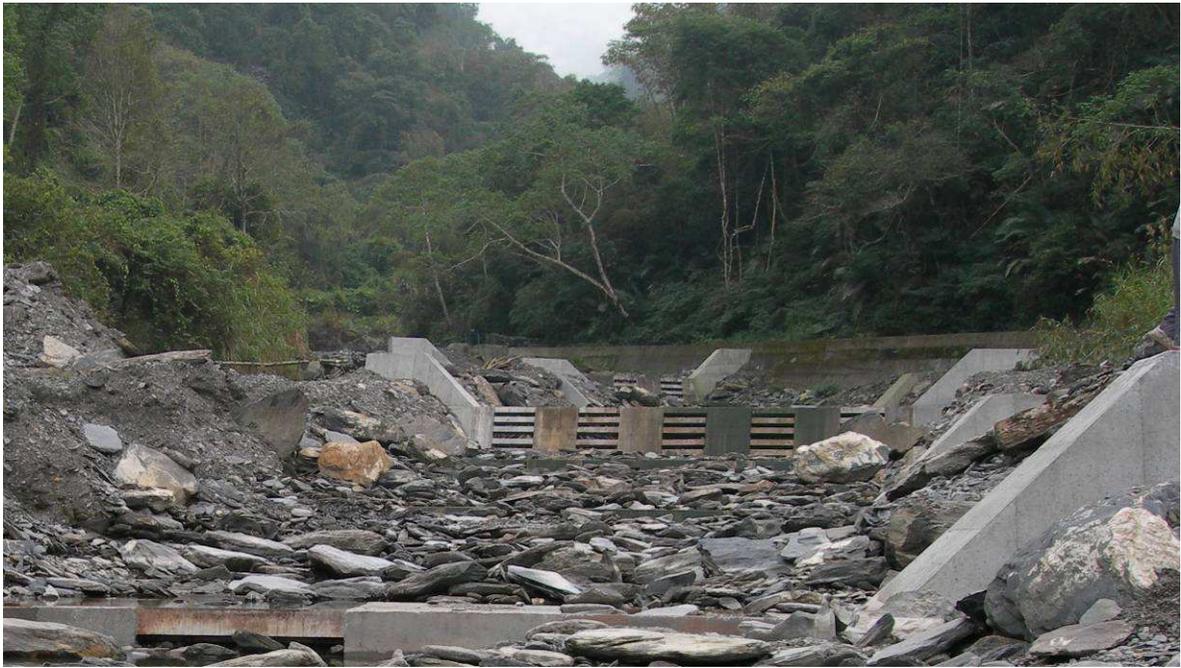
圖 7-16 潛壩座落在堆積土石上，顯得壩翼不足
