112年度優良農業建設工程
建築類 評鑑小組

縣定古蹟

阿里山

貴賓館整修工程

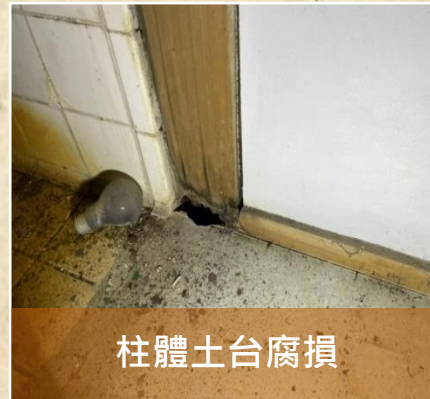
柱體土台腐損

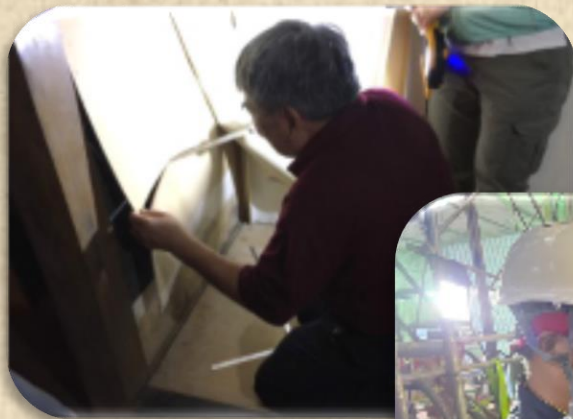
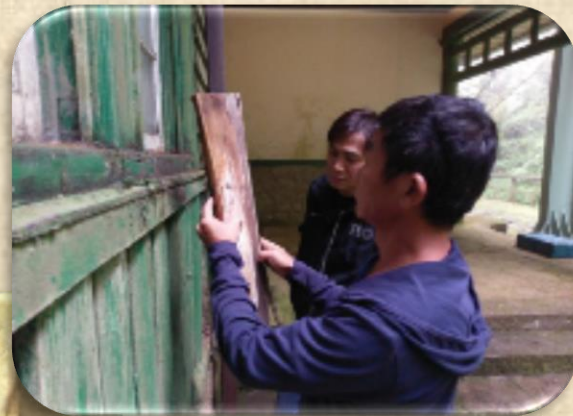
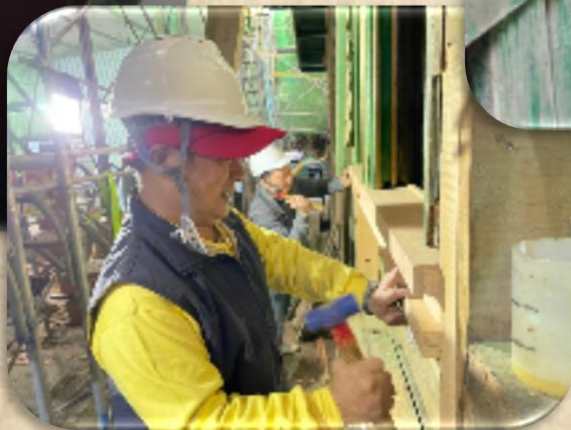
木料損壞調查 | 三位大木匠師木料損壞調查及修復

2019/12/25 大木匠師謝主慶現勘調查
(登記字號:106文傳30018 日式建築大木類)

2019/06/29 大木匠師劉鴻林現勘調查
(登記字號:102文傳30038 大木類)

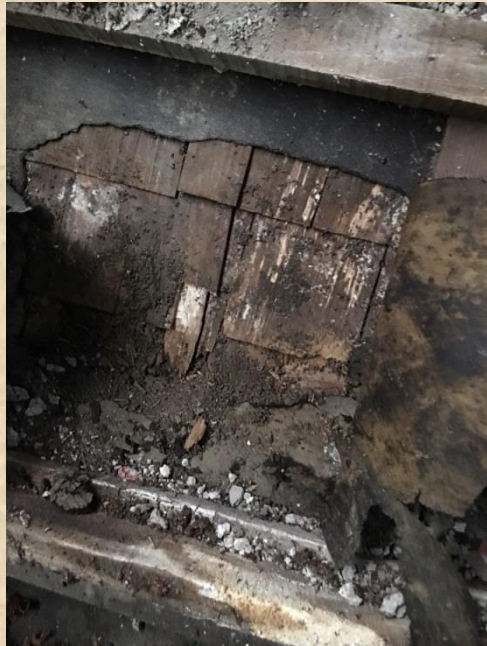
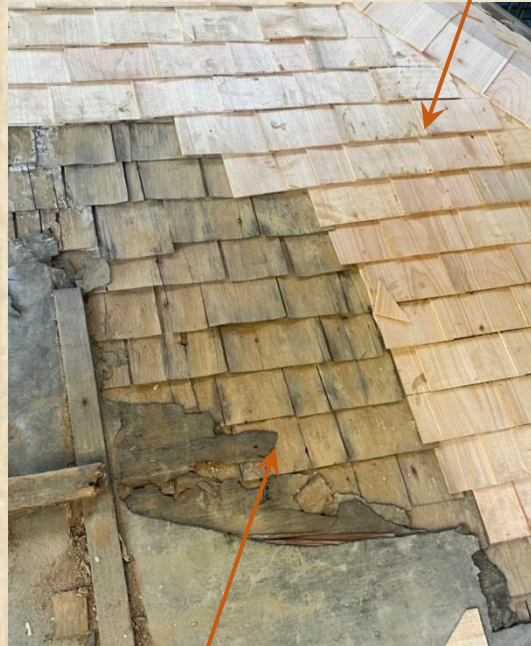
規劃設計拆解調查 (108/09)

防水木葺片仿作

原木葺片77%、仿作23%

原有木葺片

仿作木葺片

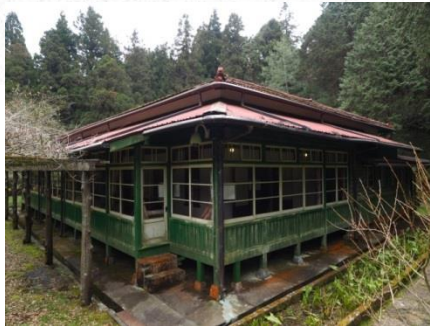
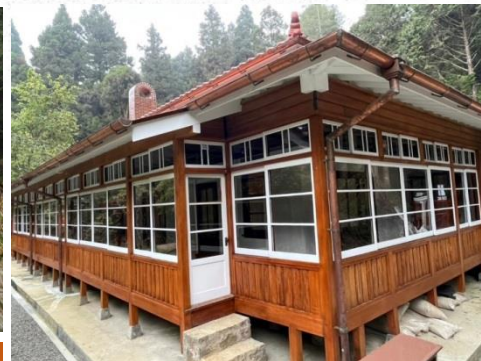
羽目板型式

外牆牆體修復 | 腐爛損壞更換 去漆恢復原貌

立面去漆
損壞嚴重處
仿作

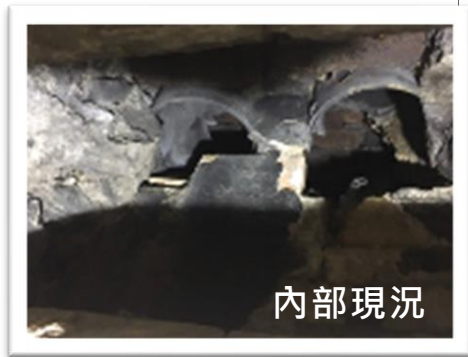
煙囪修復 | 仿作回復原貌 不恢復功能性

內部不鏽鋼管補強，以接合鐵件續接原有石綿

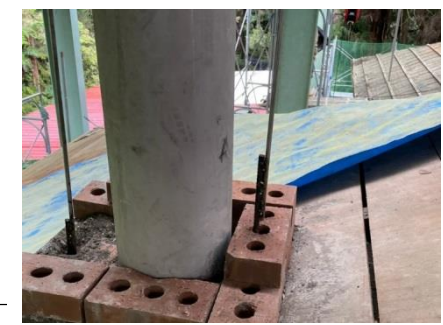
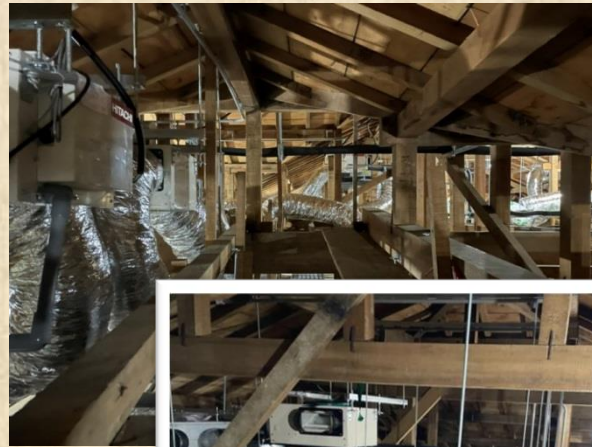
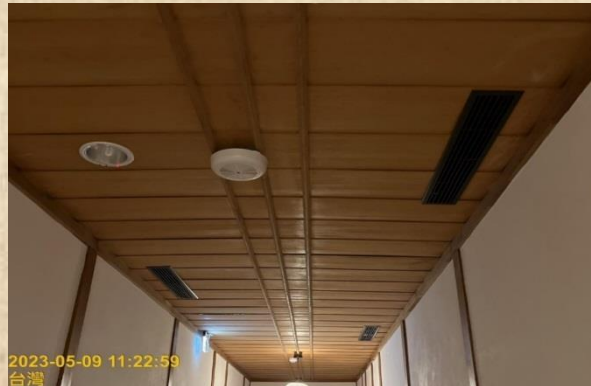
導入除濕及暖氣設備 | 提供舒適體驗 延長使用年限

山上較為潮濕，且在秋冬時溫度偏低，增設除濕機與空調設備並放置於屋架中。

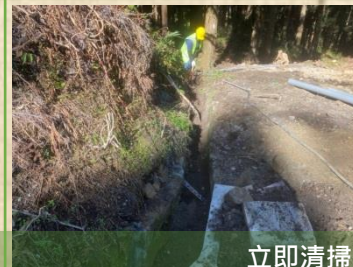
立即清除水泥砂漿

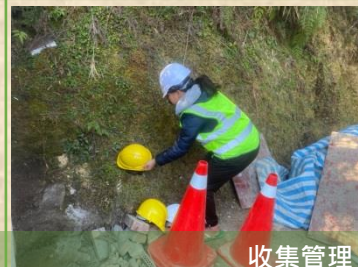
立即清掃

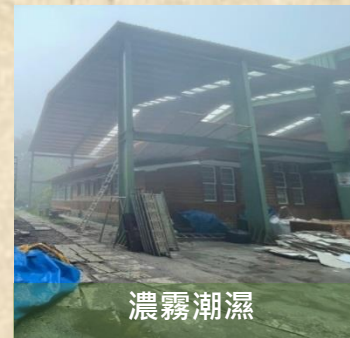
施工挑戰 | 空氣潮濕、氣溫過低、工區午後多霧氣

工區海拔高，氣溫低也多雨，潮濕的空氣造成水泥砂漿不易塑形及油漆不易乾燥等。

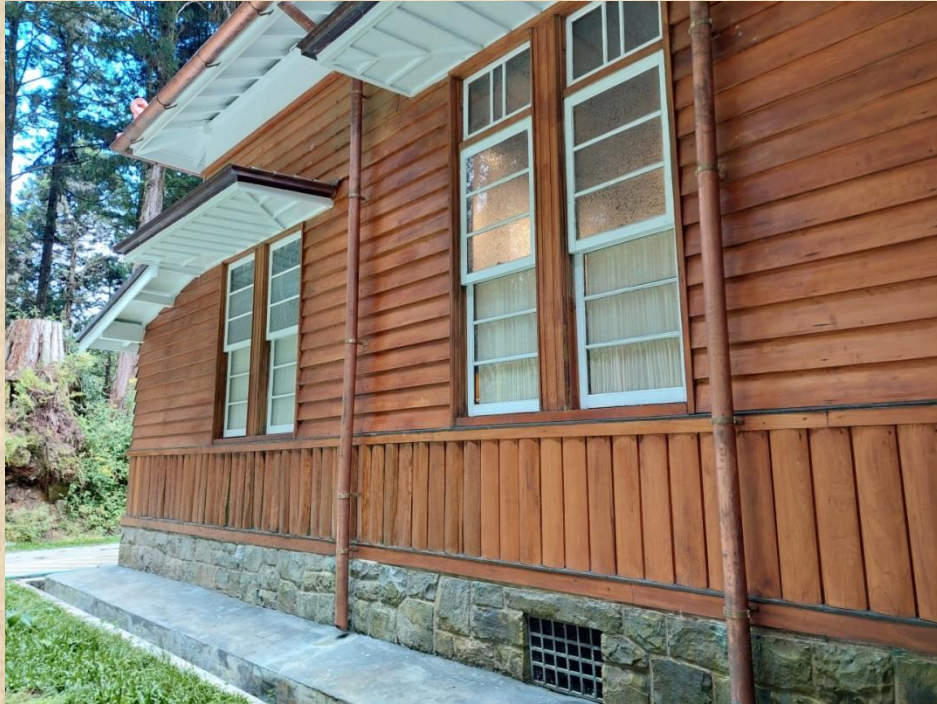
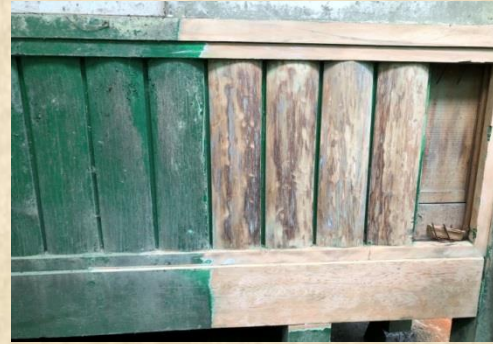
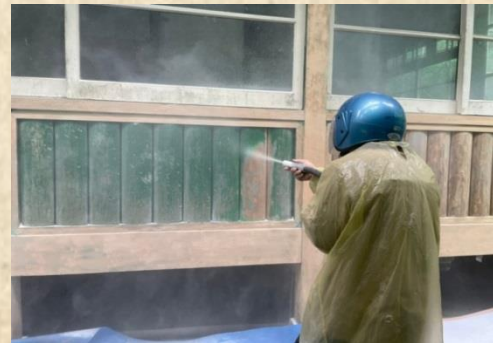
施工挑戰 | 環境生態的保護

避免干擾周遭環境，如去漆工項決定以噴砂法為主、磨除法為輔，避免廢水滲入表土。

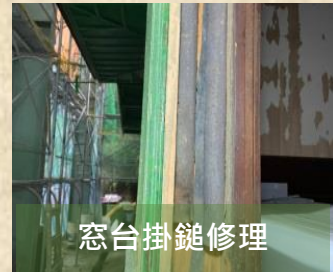
施工挑戰 | 沒有全面下架，隱密部分修復困難

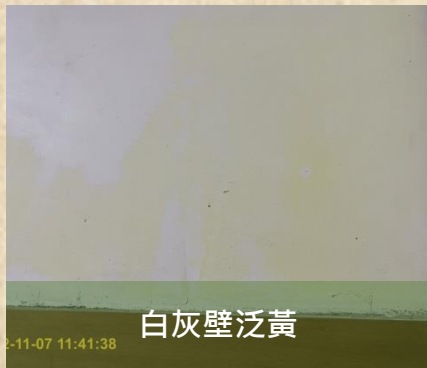
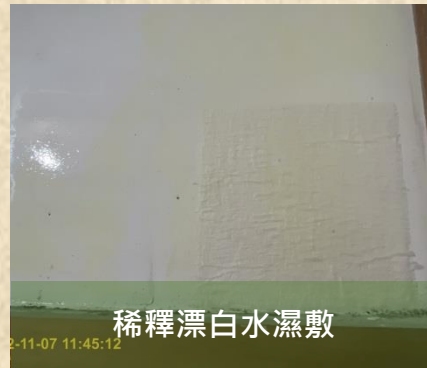
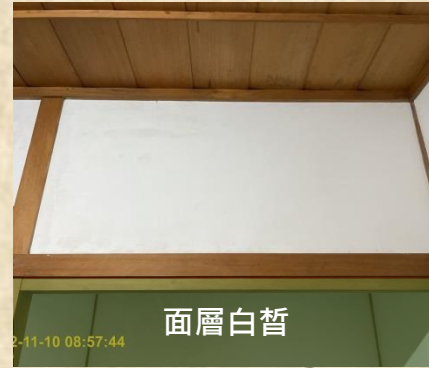
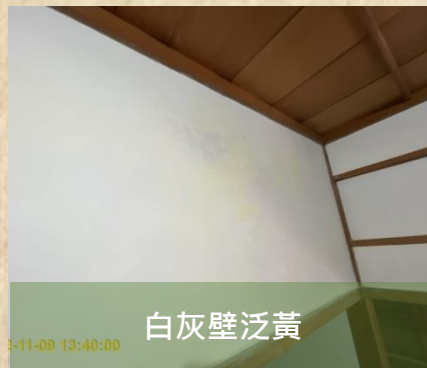
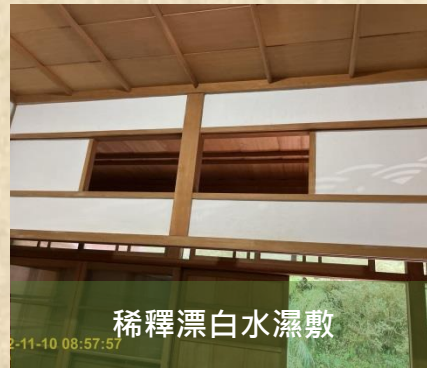
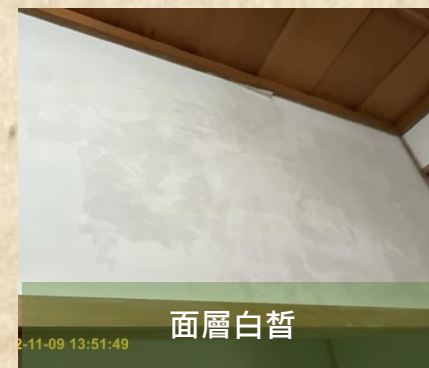
施工挑戰 | 氣候潮濕，白灰壁易泛黃

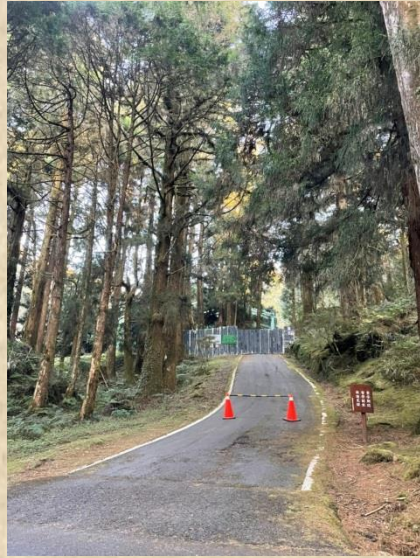
轉進工區的斜坡陡又窄，
大型車輛無法到達。

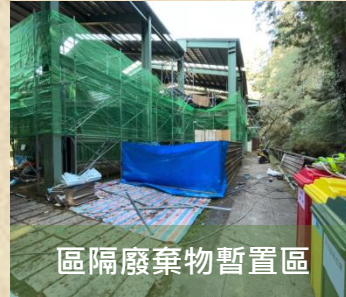
區隔廢棄物暫置區

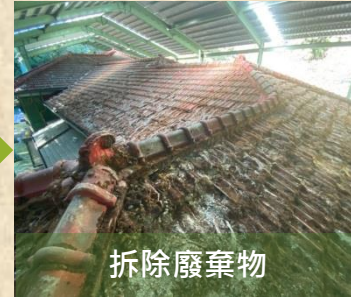
拆除廢棄物

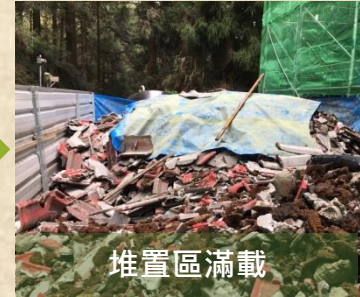
堆置區滿載

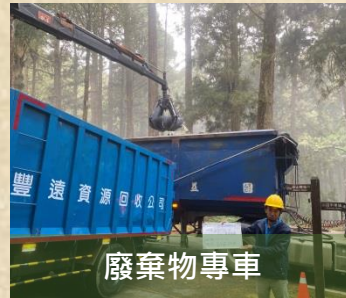
廢棄物專車

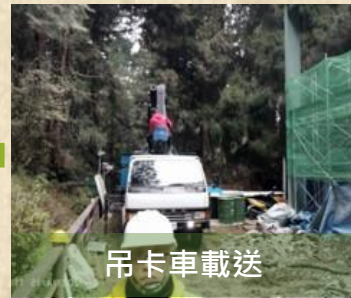
吊卡車載送

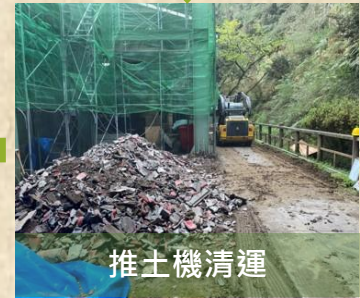
推土機清運

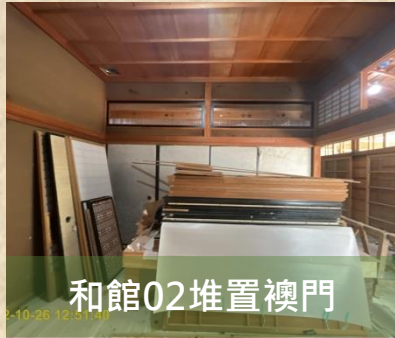
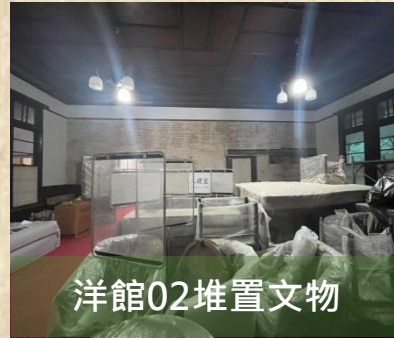
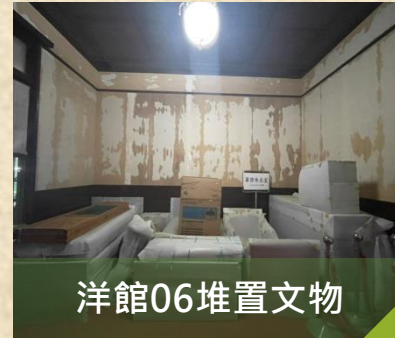
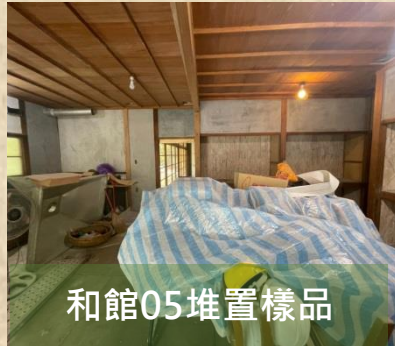
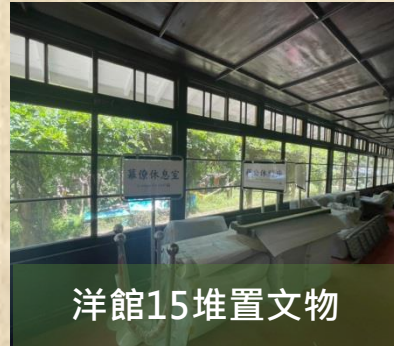
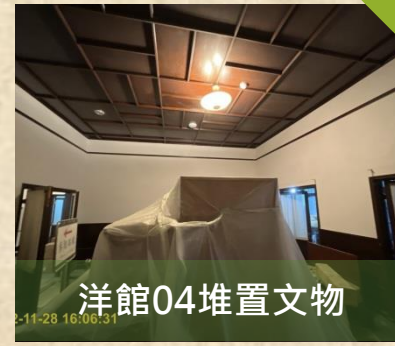
做到哪...
搬到哪...
盡力費心
保存文物
