農業部112年度優良農建工程獎評審小組 蒞臨指導

林田山房舍修復及再利用工程 簡報

112/11/27

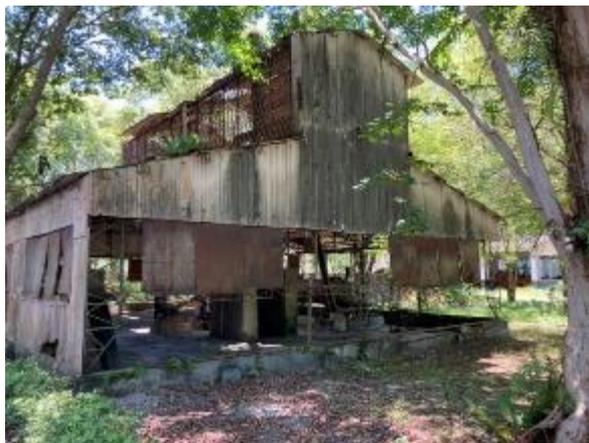
屋頂、外牆石棉瓦拆除

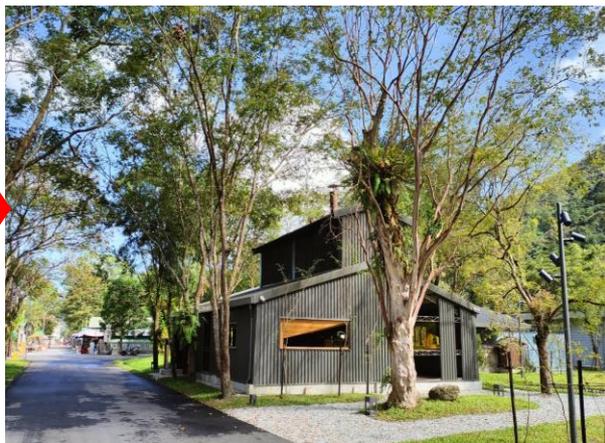
屋頂、外牆設置鋼浪板

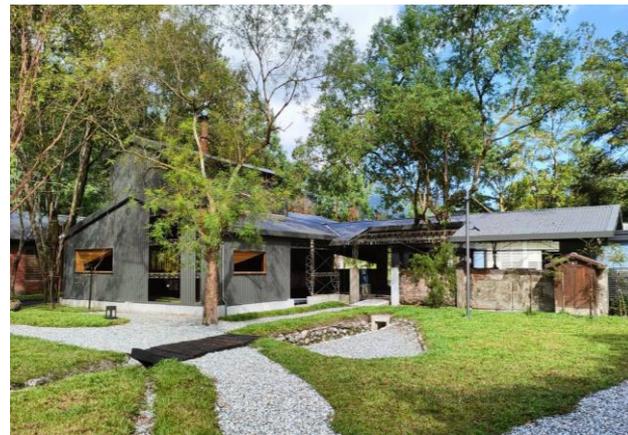
屋頂、外牆設置鋼浪板

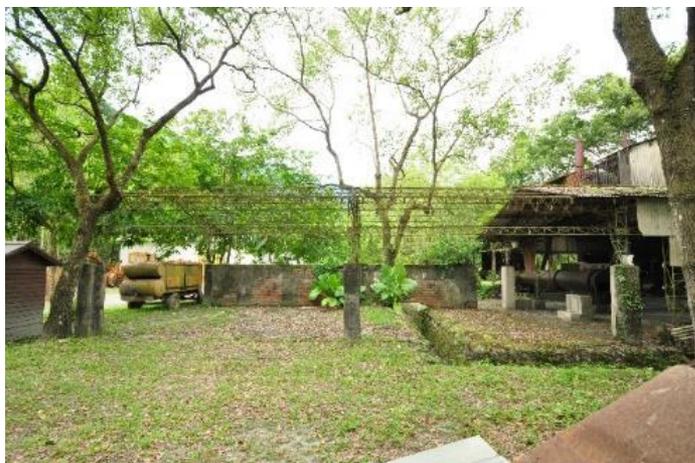
東、南側施工前

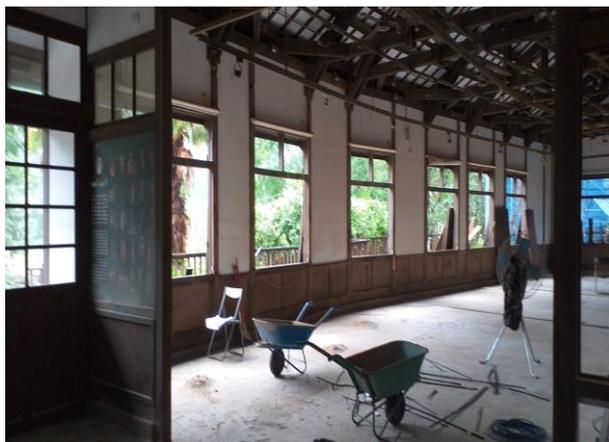
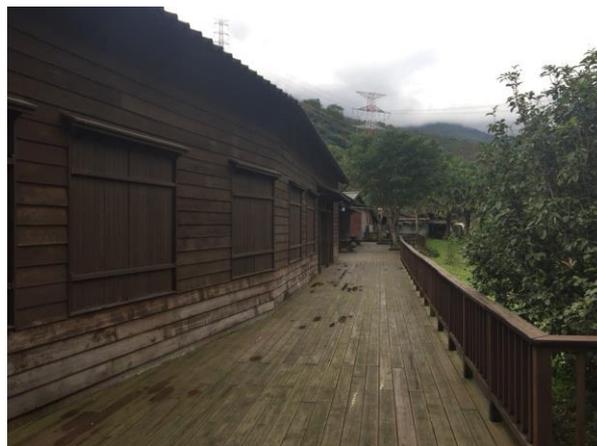
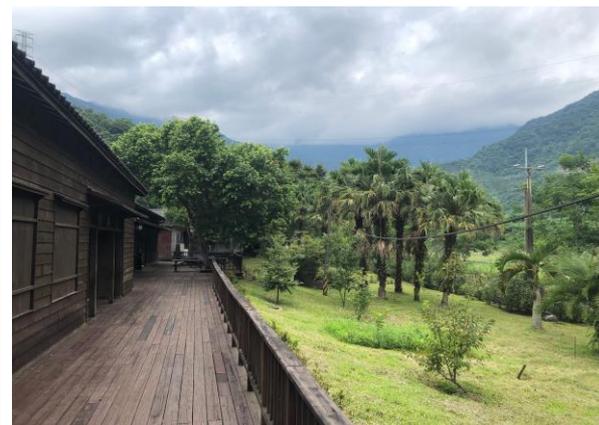
結構補強

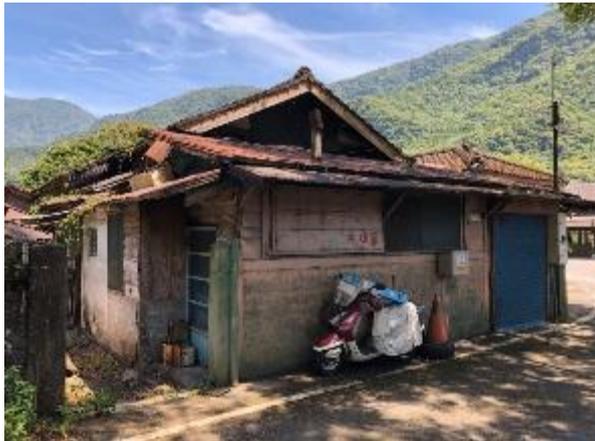
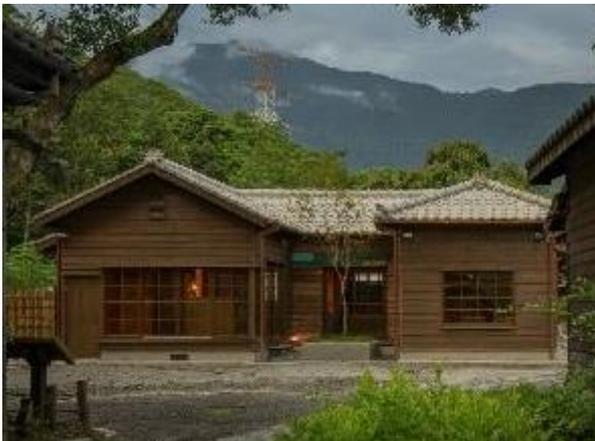
東側修舊如舊

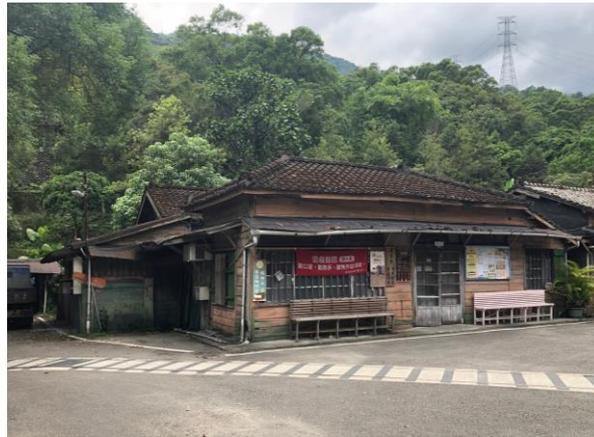
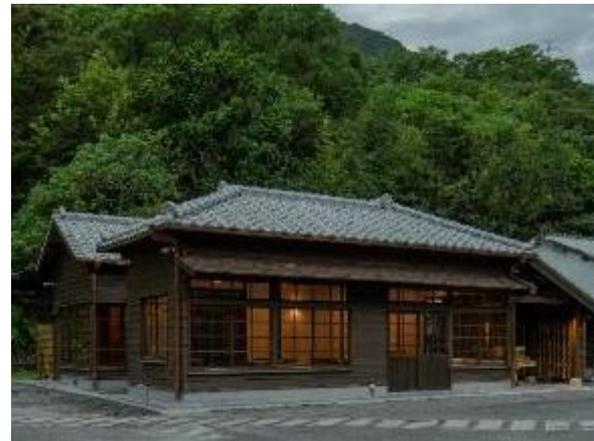
正面修舊如舊

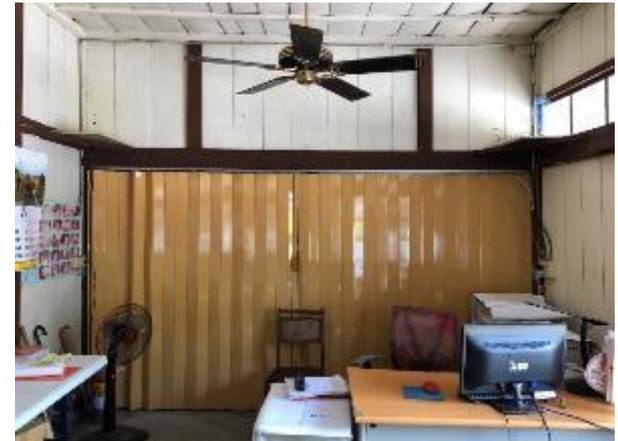
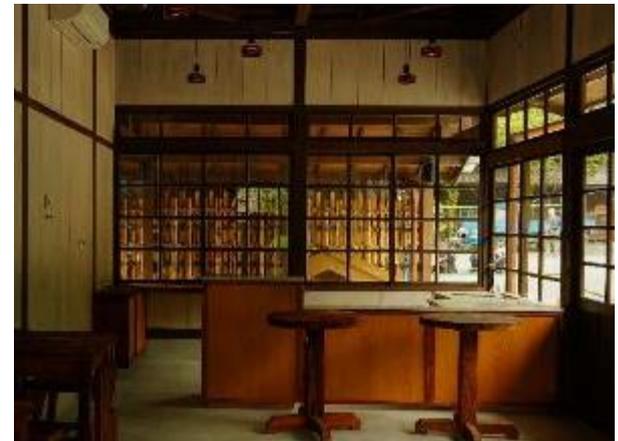
冰店牆壁板、門窗修復

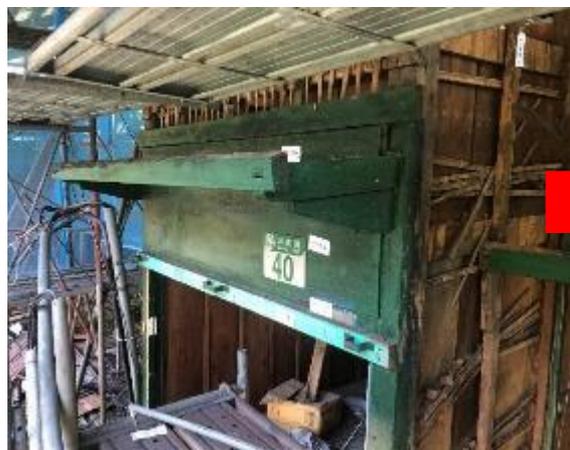
編竹夾泥牆

日式房舍編竹夾泥牆為側向力支撐構造，易於受潮崩塌，後期居民均改用木板牆，為保留抗剪功能，以結構用合板加強結構。

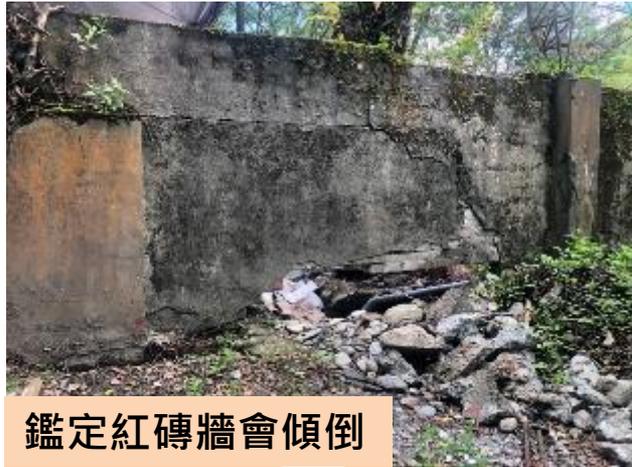
鑑定紅磚牆會傾倒

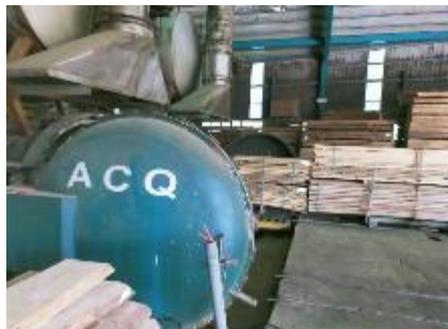
柳杉ACQ K3防腐處理

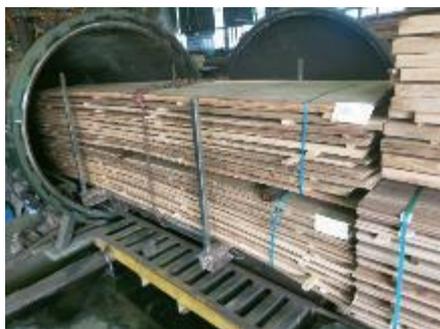
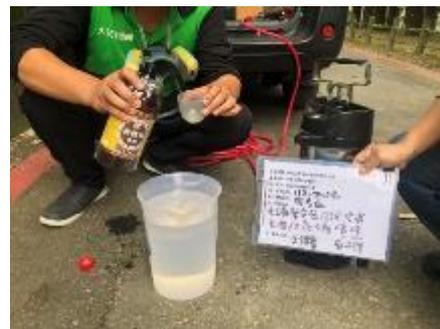
全屋架防蟲蟻劑噴塗

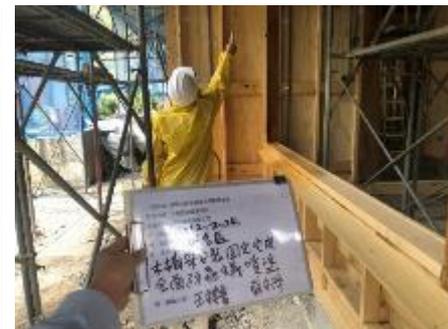
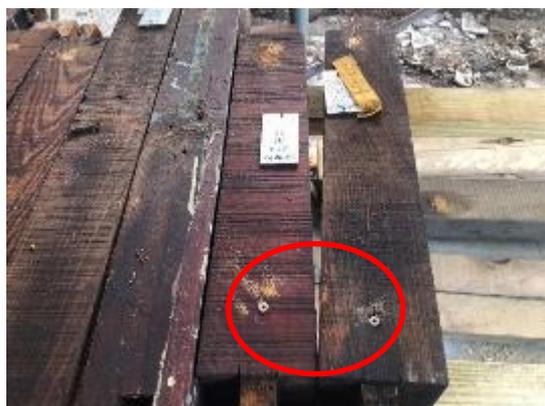
舊木料防蟲蟻劑加壓灌注

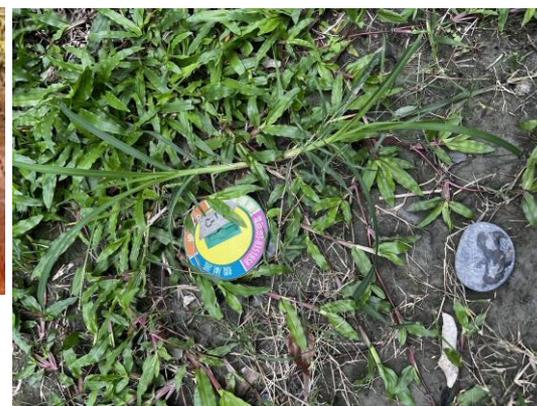
白蟻監測

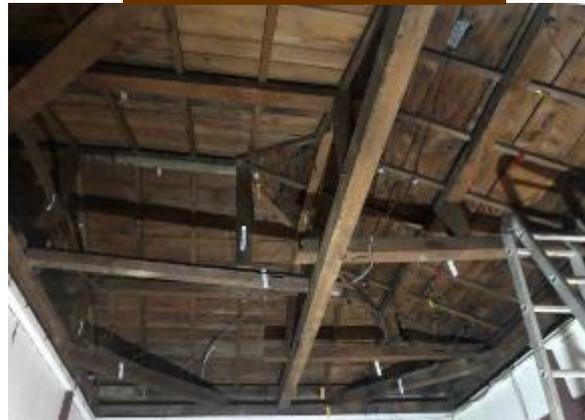
屋架改建軌跡保留

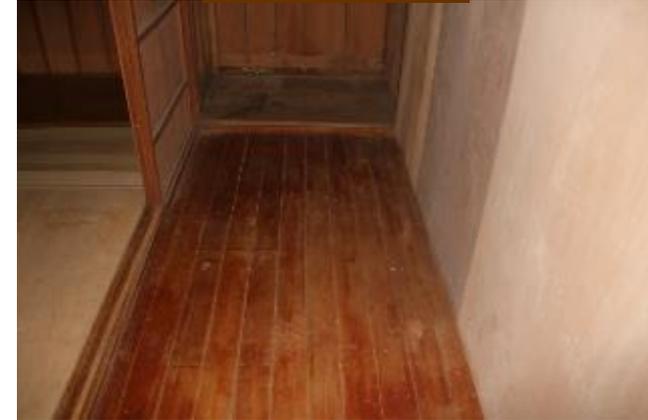
木地板復舊

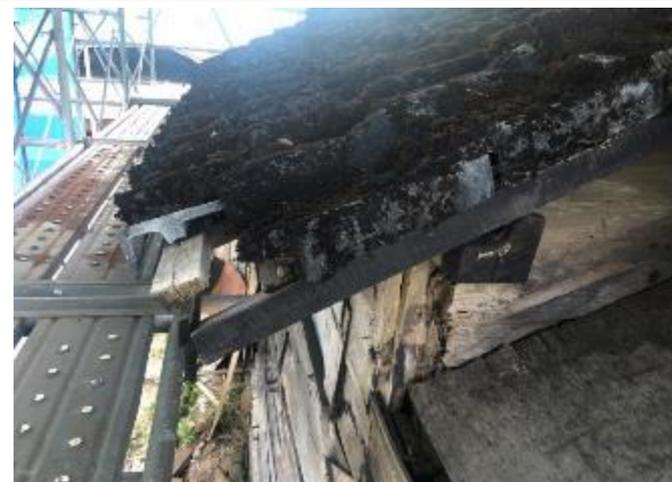
冰店屋頂廣小舞

日式廣小舞為屋瓦調整滴簷瓦斜率的主要工項，使起步瓦與地瓦鼻頭為一直線或飛簷，較美觀且有排水效益。
