### 112年優良農業建設工程獎

農業部林業及自然保育署臺中分署

# 雪山坑防砂壩整建工程

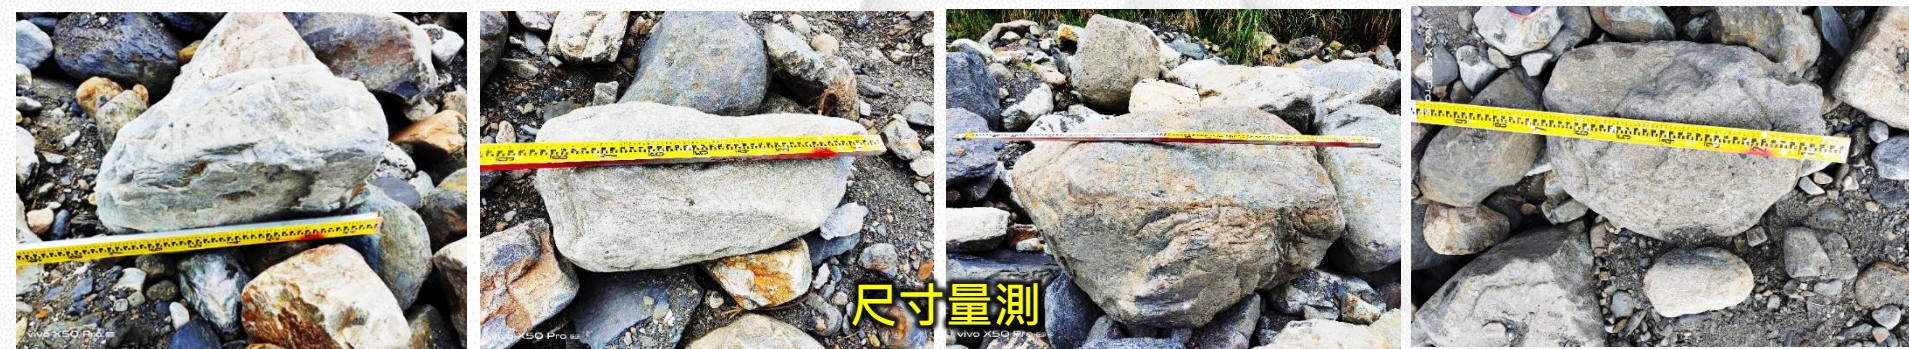
溪床堆積大量塊石

- 強度確認：岩體強度達  $600 \text{ kgf/cm}^2$  以上
- 挑選原則：潔淨、完整、堅硬無裂隙

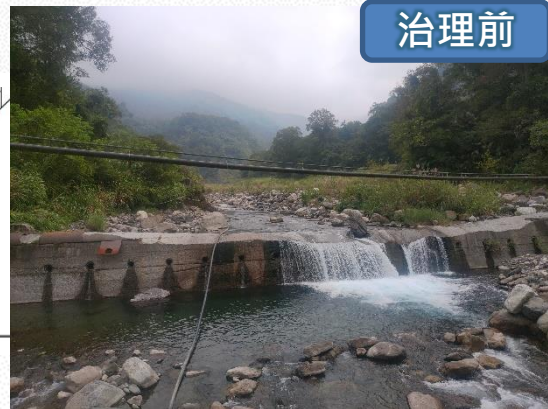
治理前

- ➡ 底板磨蝕
- ➡ 鋼筋外露斷裂
- ➡ 破壞橋涵箱型結構
