# 112年度優良農建工程實地評審會議

# 加鹿溪防砂壩改善工程

臺 東 分 署 報 告

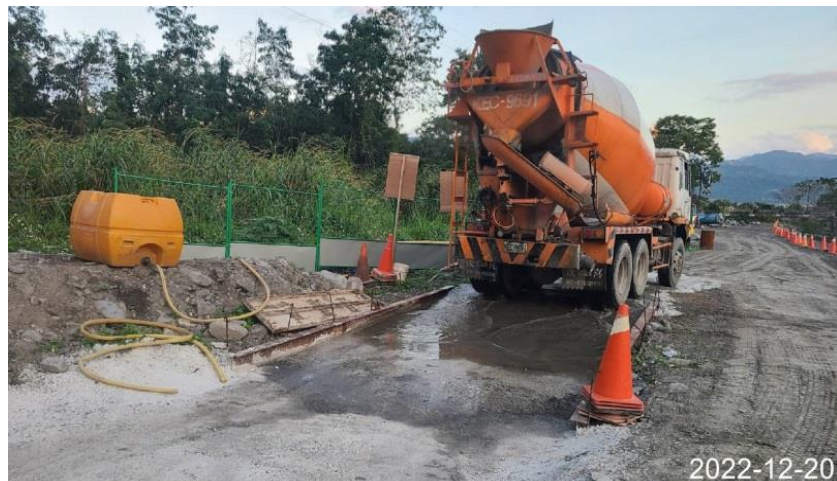
車輛洗車設備

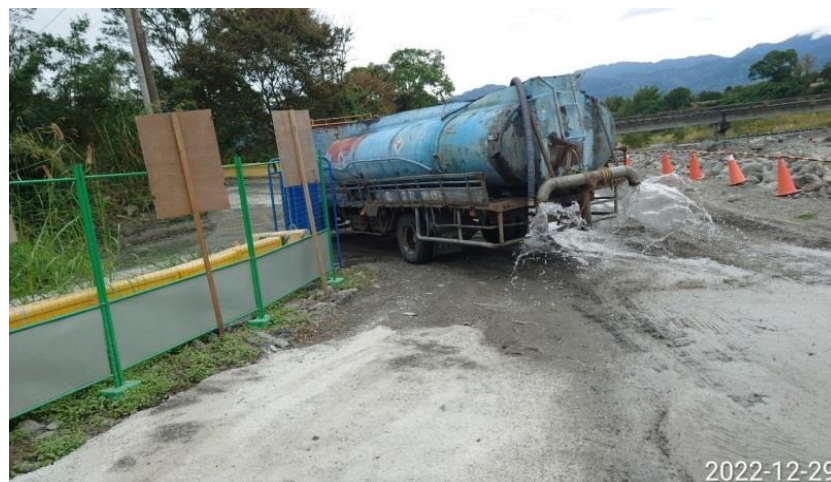
灑水避免揚塵

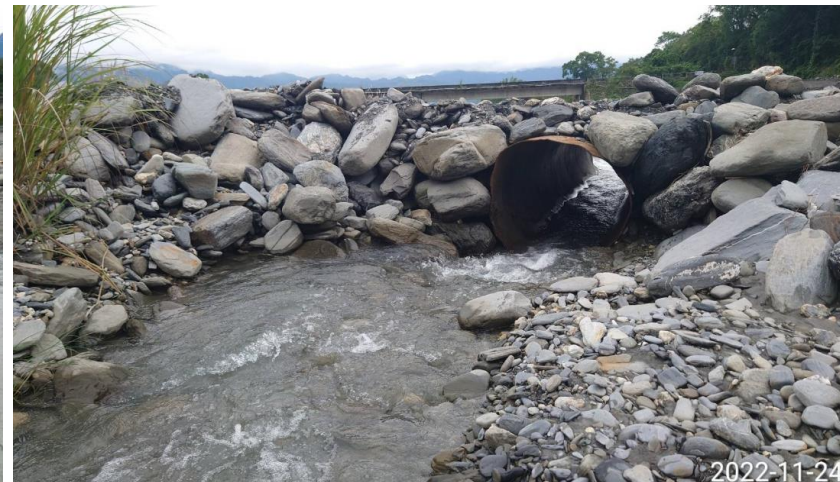
過水路處加設涵管降低溪水濁度

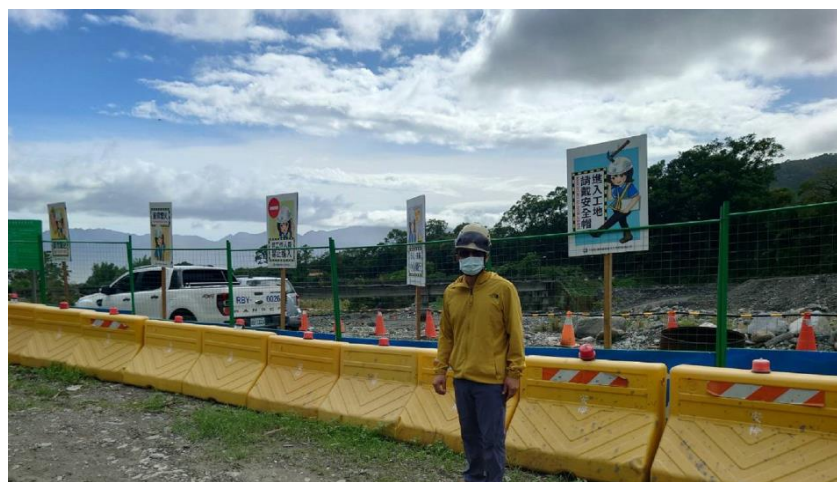
乙種圍籬及安全警示標示

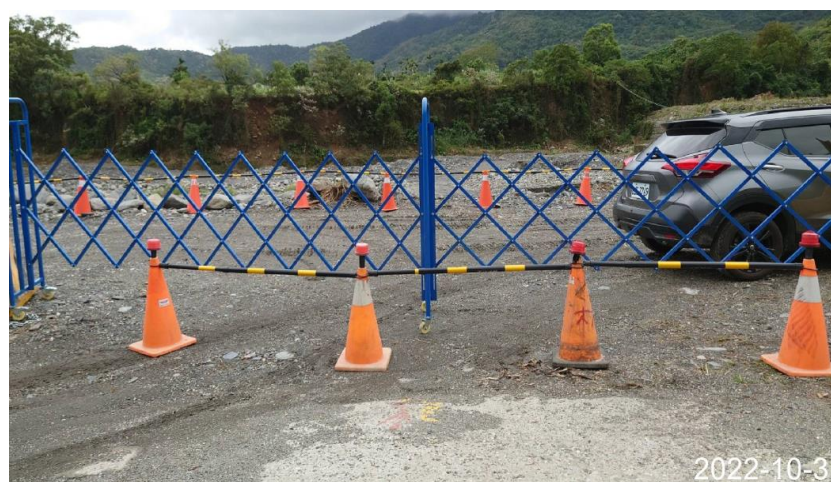
出入口交通管制措施

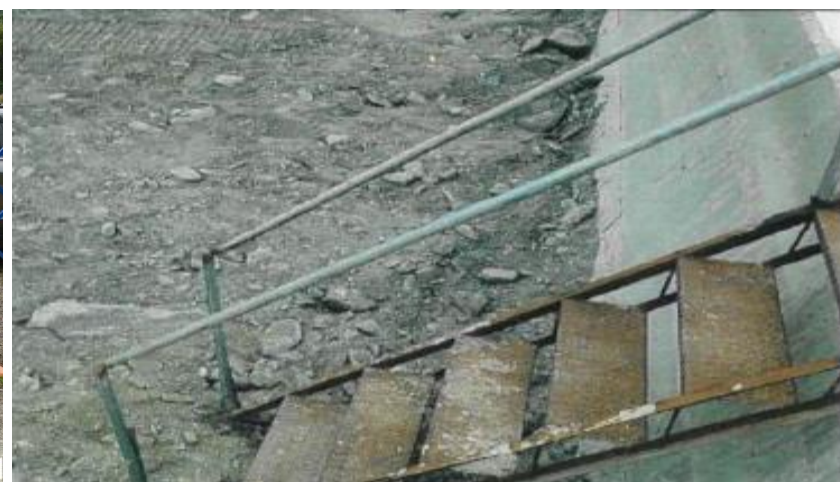
上下設備措施

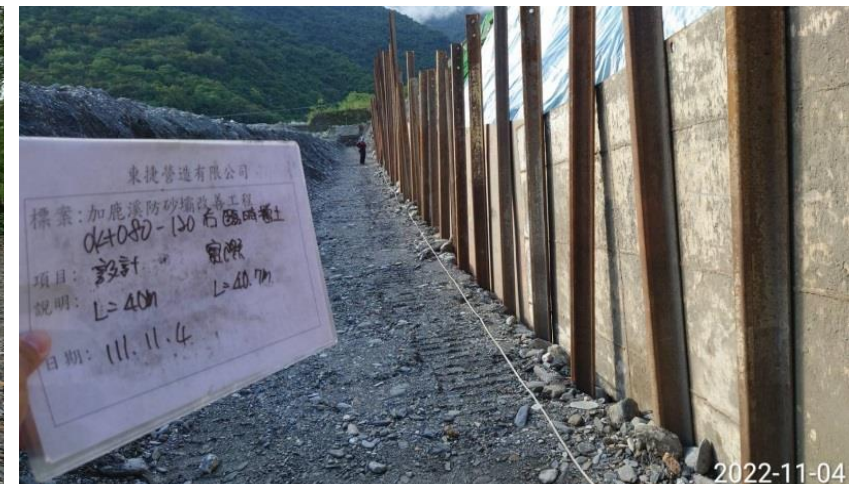
臨時擋土支撐查驗

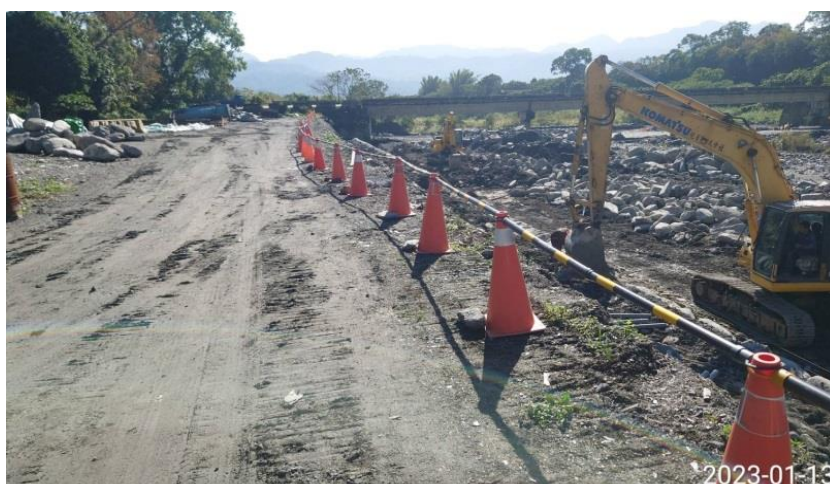
高低落差警示設施
