# 嘉義縣定古蹟奮起湖車庫 及周邊改善整修工程

# 農業部林業及自然保育署

## 阿里山林業鐵路及文化資產管理處

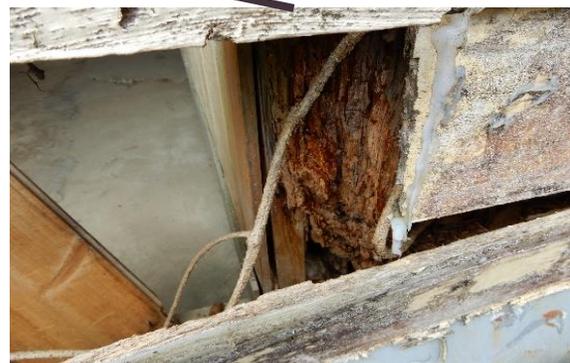
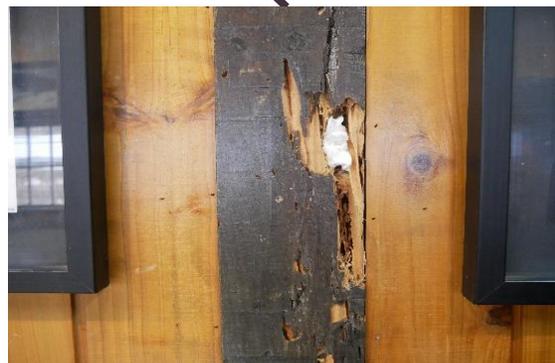
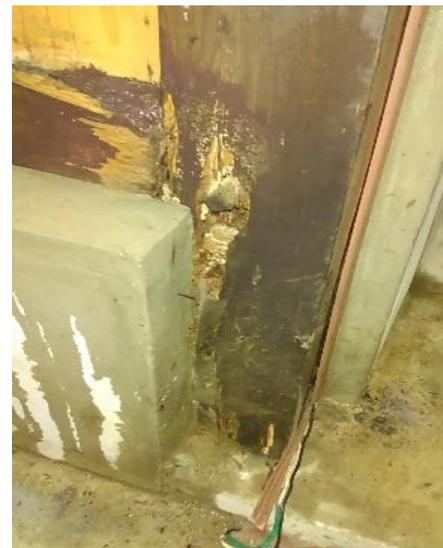
木柱遭白蟻蛀蝕

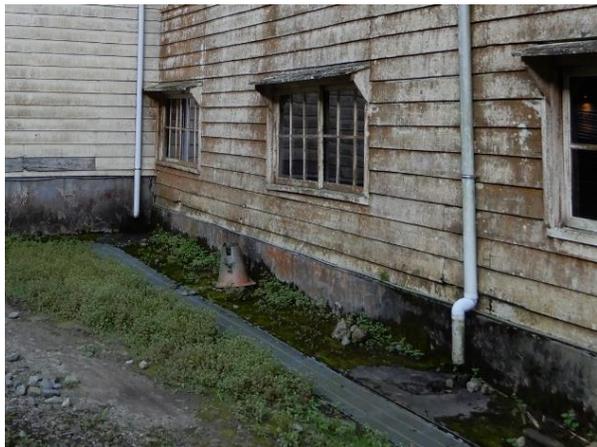
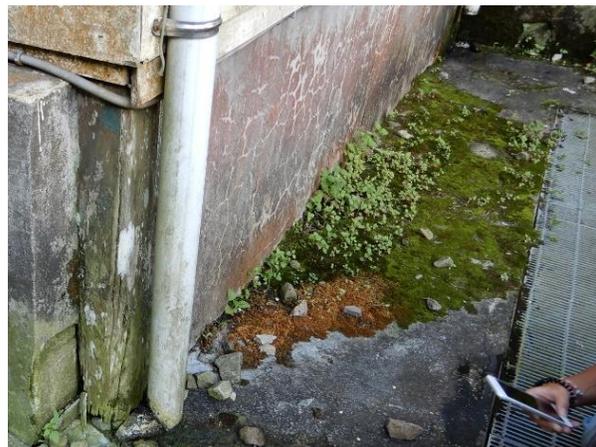
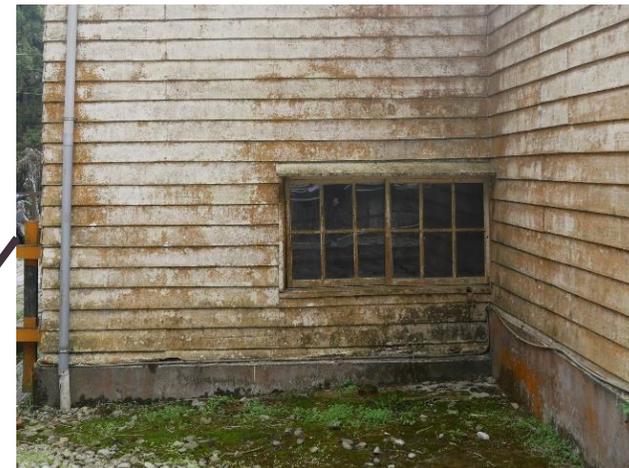
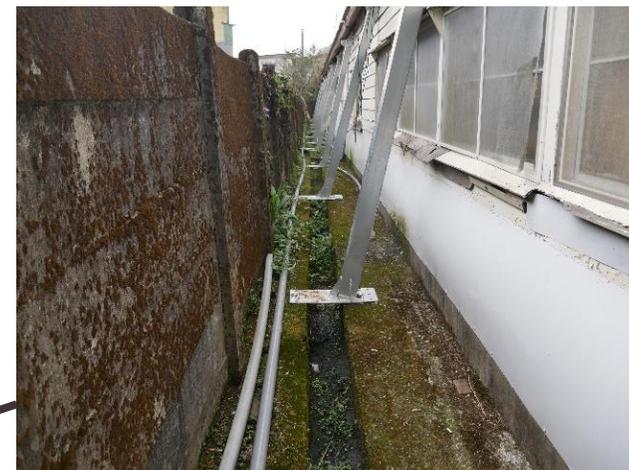
# 犬走及排水溝受潮、滋生青苔

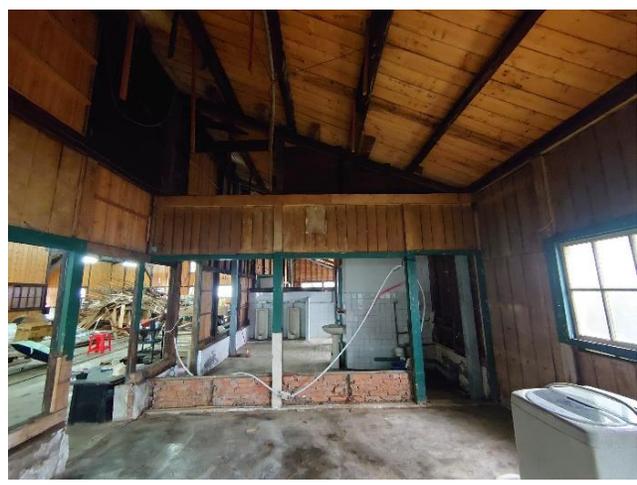
1. 火車頭保護棚架搭設。
2. 隱蔽部份-舊有牆體構件保留
3. 配合因應計畫，機電及消防設備空間不足，調整並擴大空間。

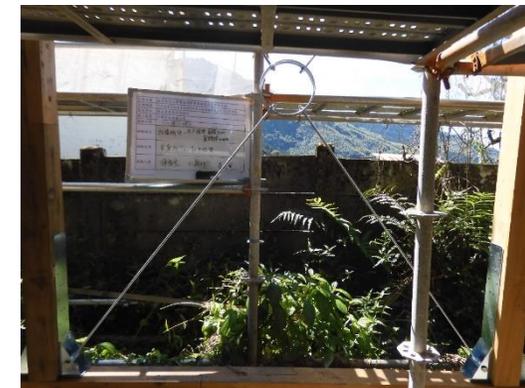
### 交叉拉桿

1. 木構件檢測，損壞層級更動-土台、木柱、桁木、屋架。
2. 雨淋板拆除發現嚴重腐朽，堪用約剩四成，新作雨淋板。
3. 雨淋板及封簷板依據樹種檢測成果，調整板材材料。
4. 木柱與梁及土台之結構補強，採交叉拉桿增加耐震強度。

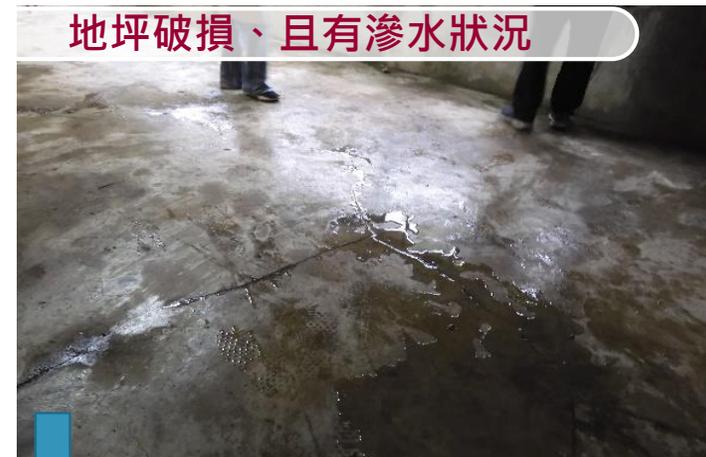
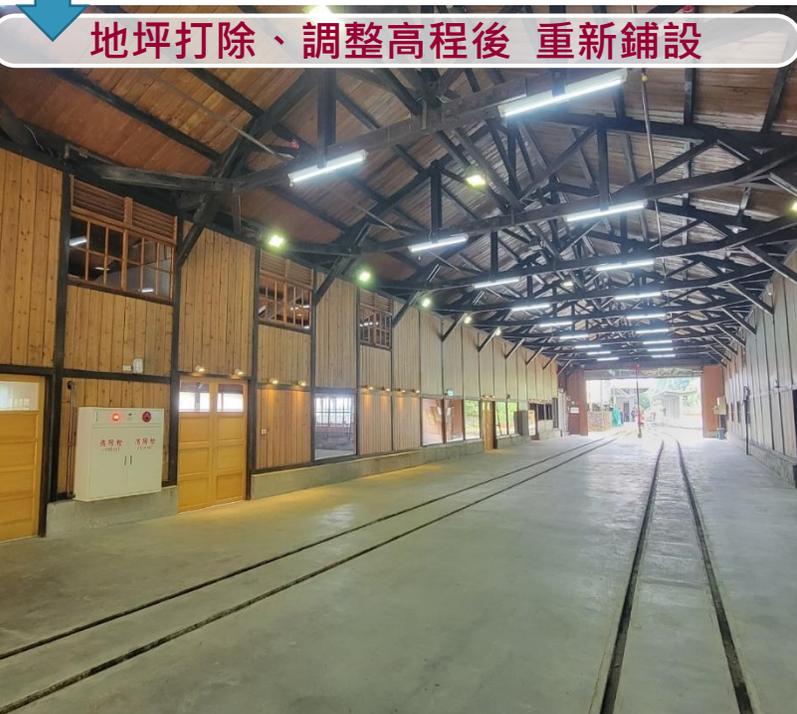
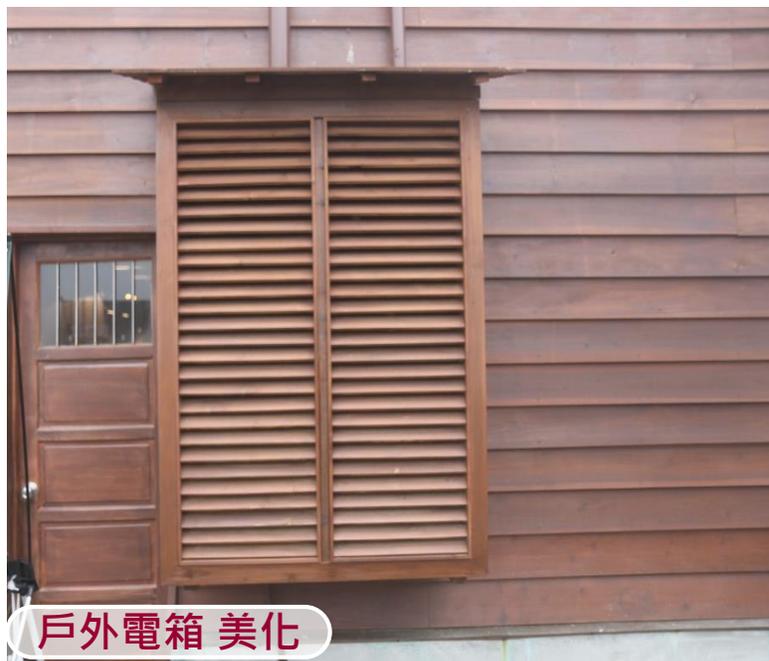
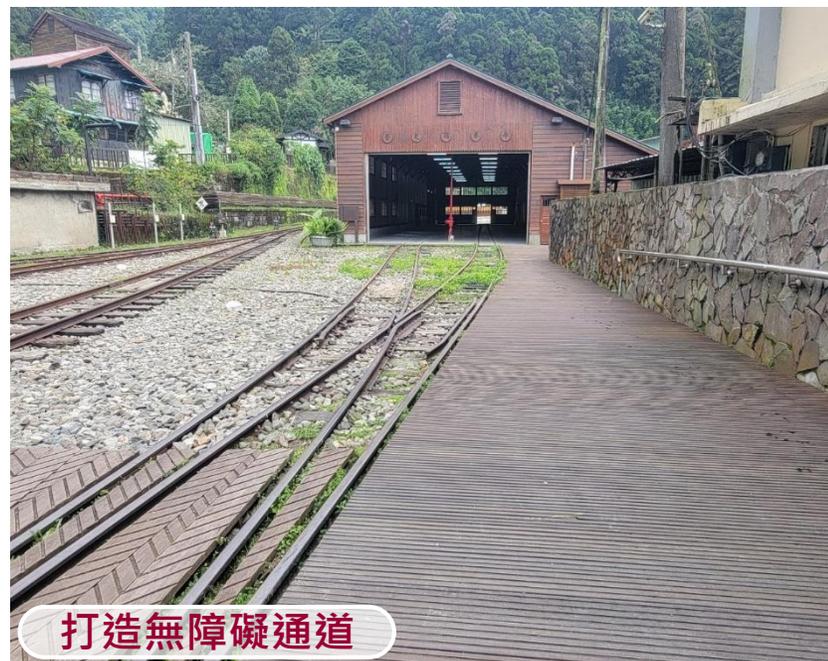
1. 室內地坪表面龜裂，基牆下陷、滲水等修復。
2. 追加木棧道，以利提供友善環境。
3. 戶外電箱美化，使木造建築整體外觀風貌更為完善。

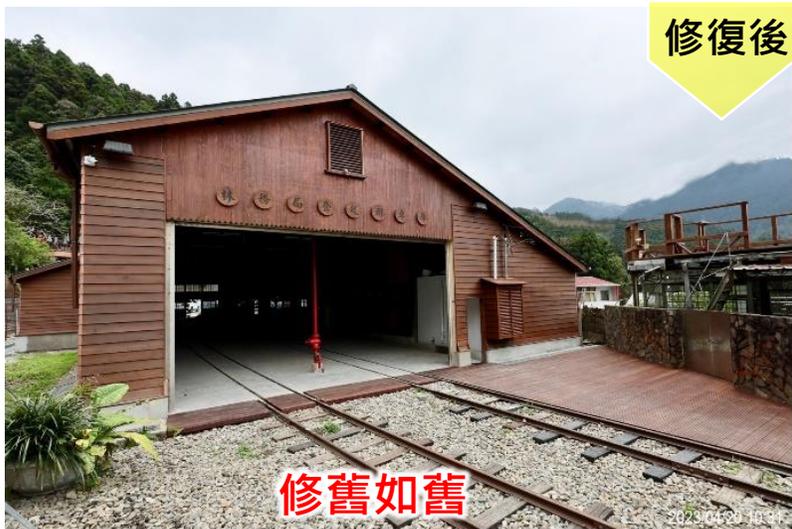
修復後

修舊如舊

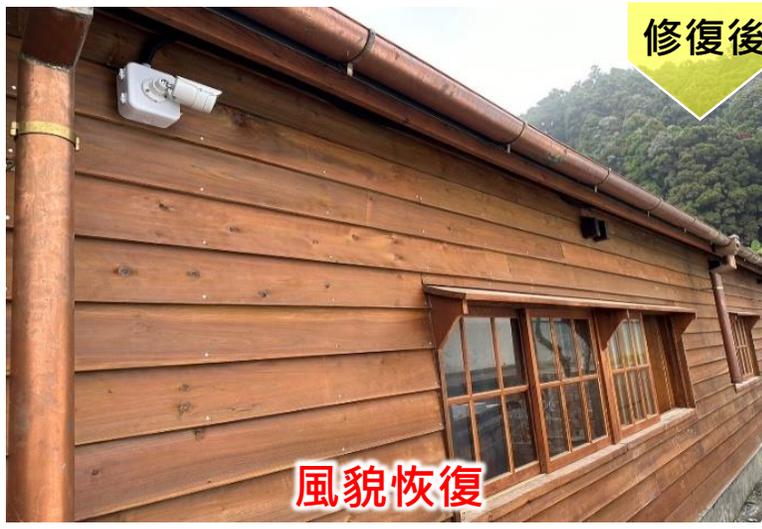
修復後

風貌恢復

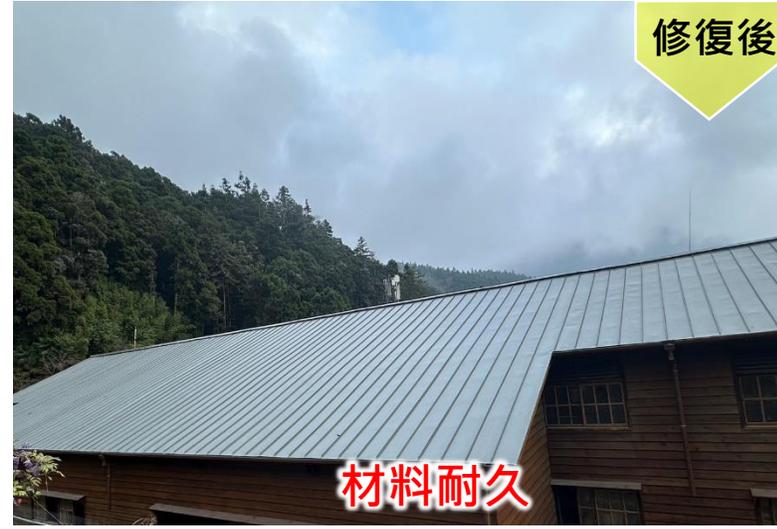
修復後

材料耐久

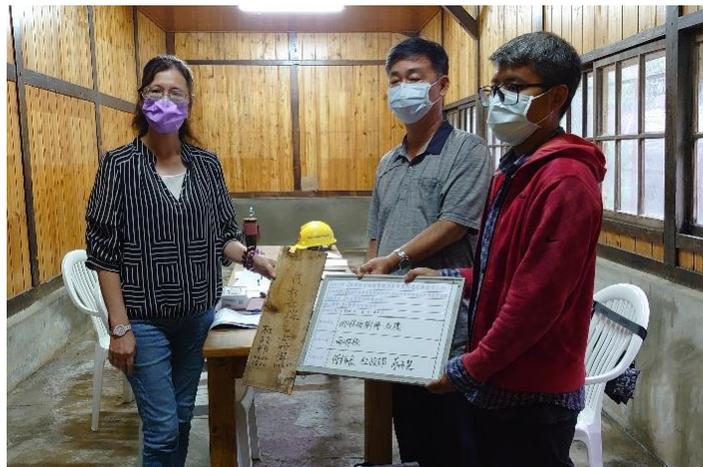
雨淋板樹種鑑定

經鑑定為杉木

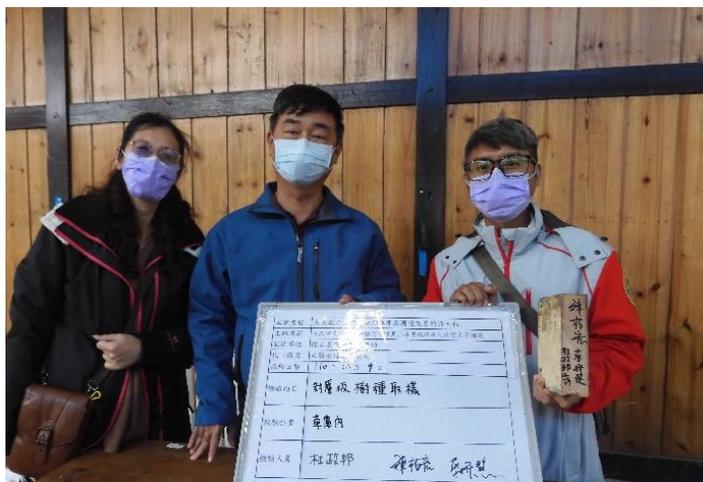
封簷板樹種鑑定

經鑑定為台灣鐵杉
