農業部林業及自然保育署
屏東分署

雙流溪壩體改善工程

報告人：宇真工程顧問有限公司
吳文靖 技師

2024/12/6

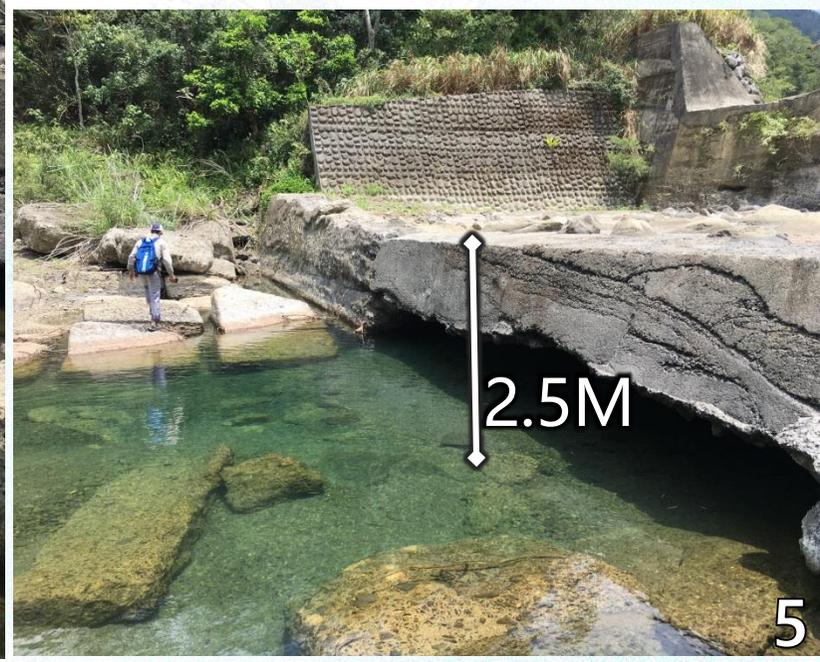
關鍵議題 (1/4) - 構體受損

防砂壩材料老化、構體破損、水域廊道阻斷

混凝土老化龜裂

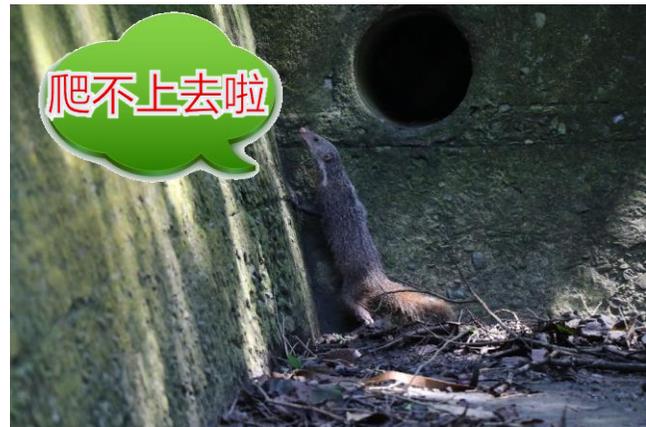
爬不上去啦

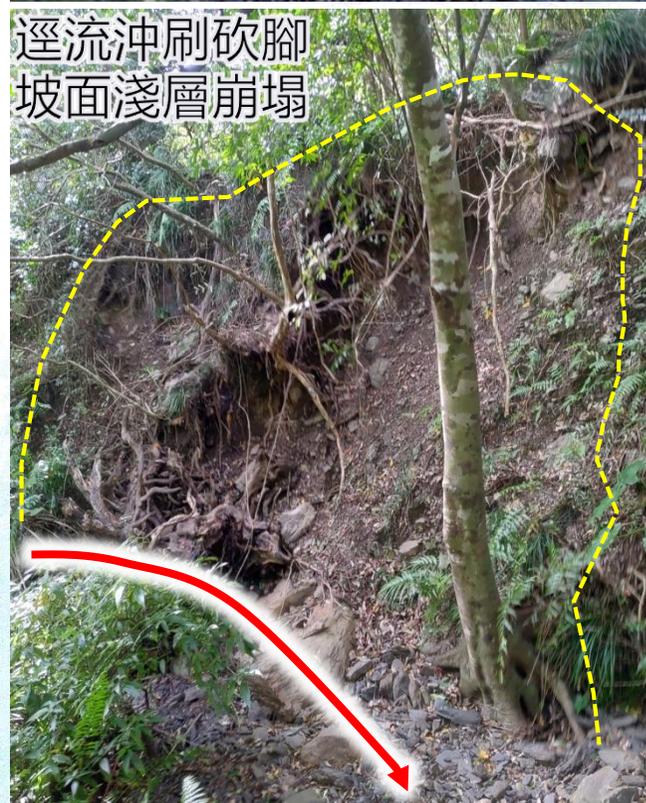
逕流沖刷砍腳
坡面淺層崩塌

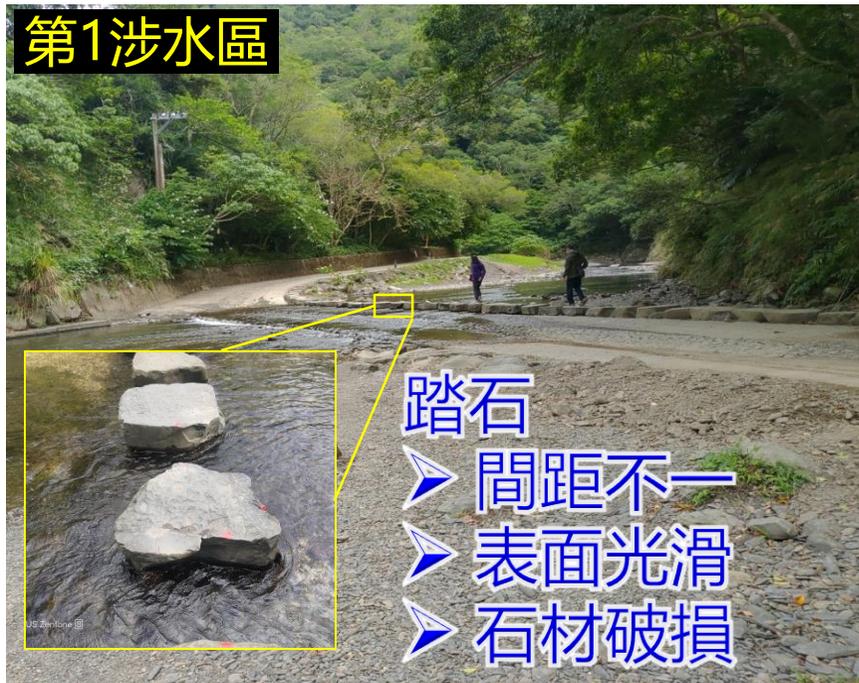
第1涉水區

混凝土塊石鋪面破損斷裂

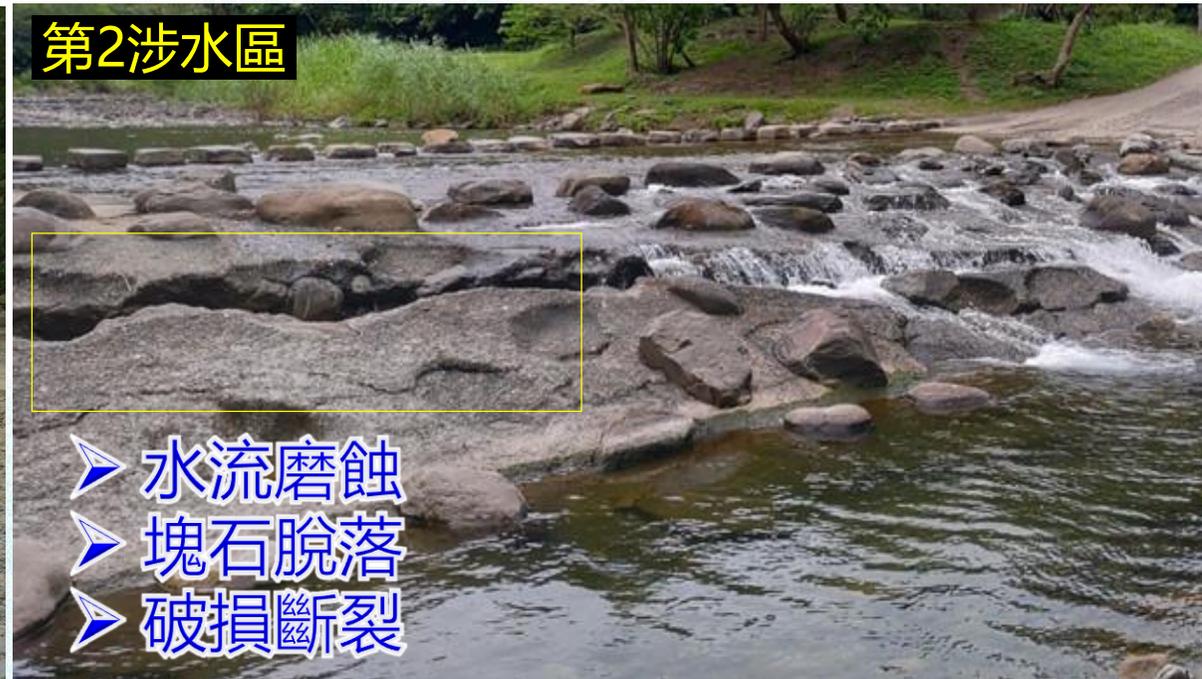
第2涉水區

涉水區踏步破損

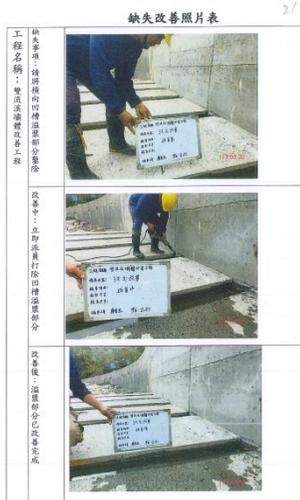
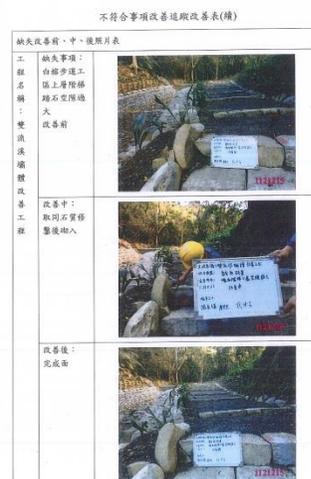
次數	督導/抽查日期	缺失改善事項	缺失限期改善日期	改善完成日期
1	112/9/19	1.白榕步道工區木樁清施工廠商注意防潮堆放，加鋪帆布保護。 2.同工區行經範圍道路商碎塊時請清理，以維園區遊客行經安全。	112/9/23	112/9/20
2	112/12/5	工區塊石階梯二處，上層踏石空隙過大，請改善。	112/12/18	112/12/15
3	112/12/8	1.第二涉水區新設原石踏步石面部分尖銳，請磨平滑改善。 2.白榕步道出口之塊石階梯與既有排溝相臨平台應以較大塊石擺放阻隔，以維安全。	112/12/29	112/12/25
4	113/3/7	壩體開口斜坡式魚道橫向凹槽部分溢漿，請改善。	113/3/22	113/3/21

註：查驗改善前、中、後同一角度所拍攝之照片

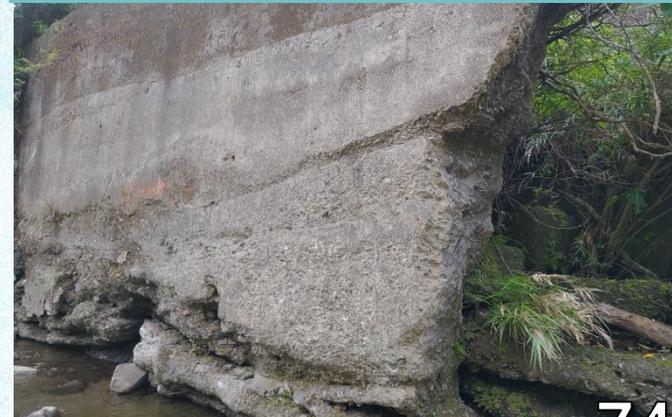
既有魚道結構老化

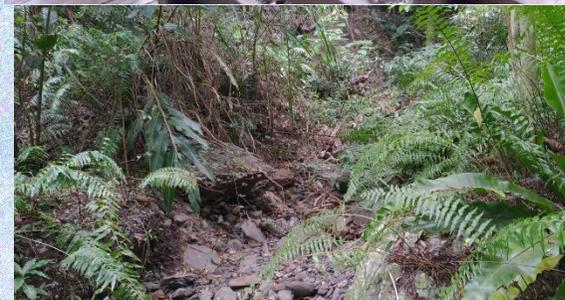
坑溝凹岸侵蝕、側岸沖刷 坡面崩塌擴大影響木棧道

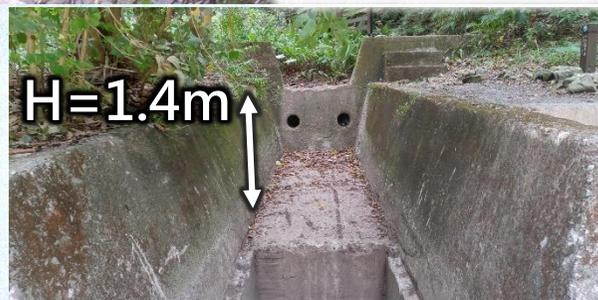
坑溝側岸沖刷

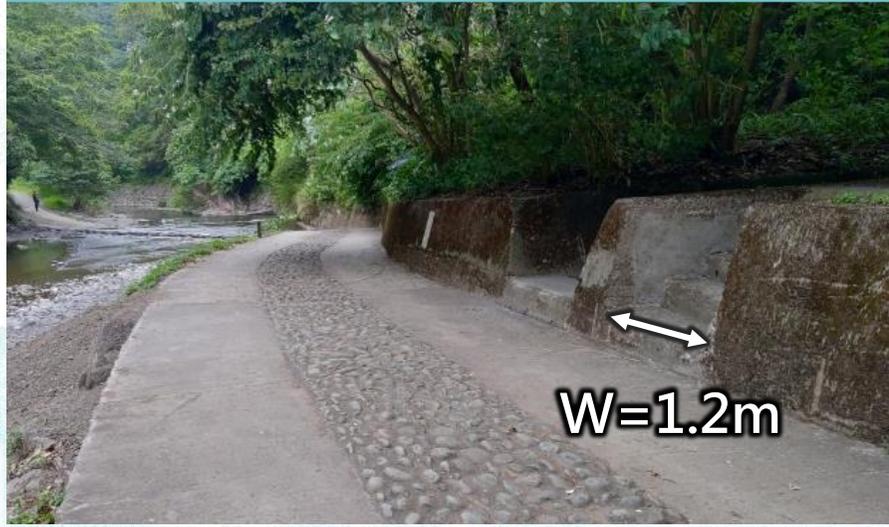
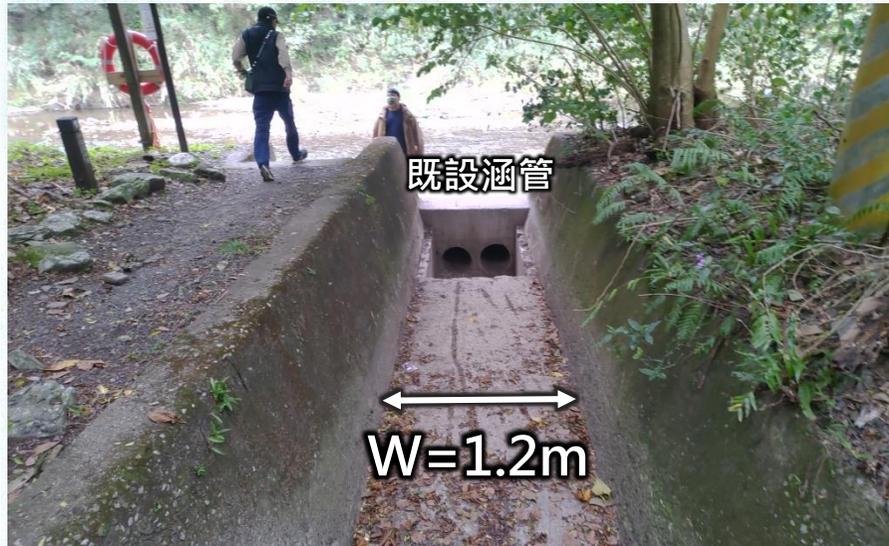
白榕步道入口

涵管斷面過小

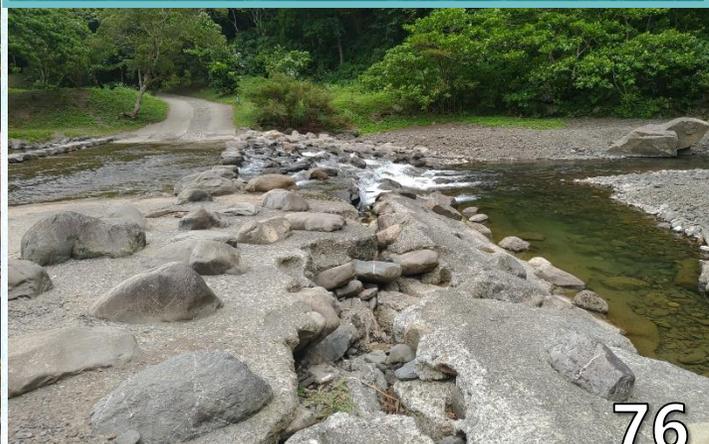
混凝土塊石鋪面磨蝕塊石脫落
