# 場長宿舍及122巷日式雙併宿舍 修復工程

單位：林業及自然保育署宜蘭分署

# 工程概要

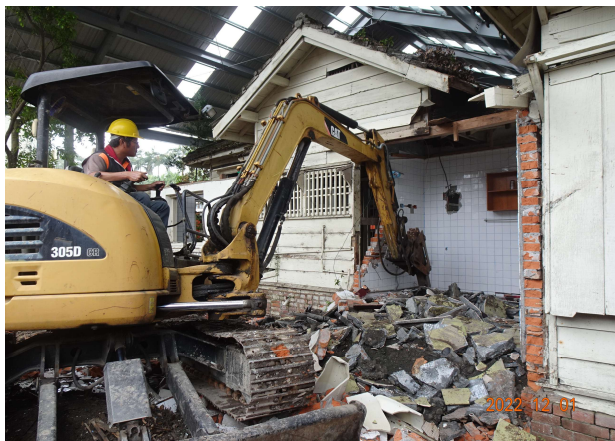
(1) 增建物拆除

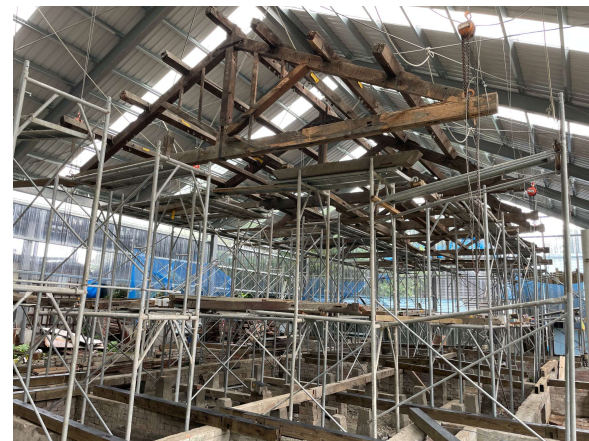
(3) 保留屋架、抽換柱及  
根太

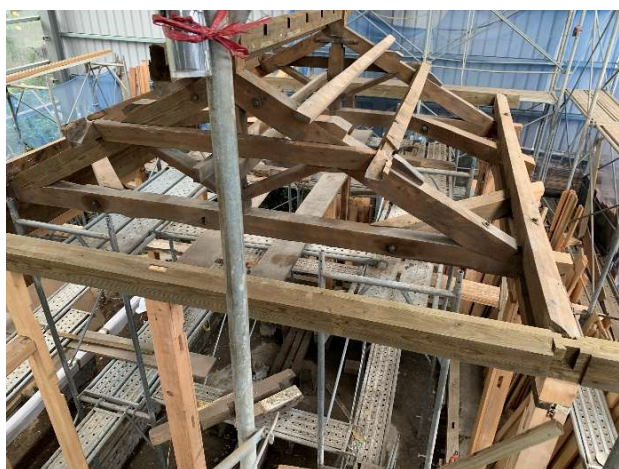
(7)屋架-柳杉仿作完成照(雙併宿舍)

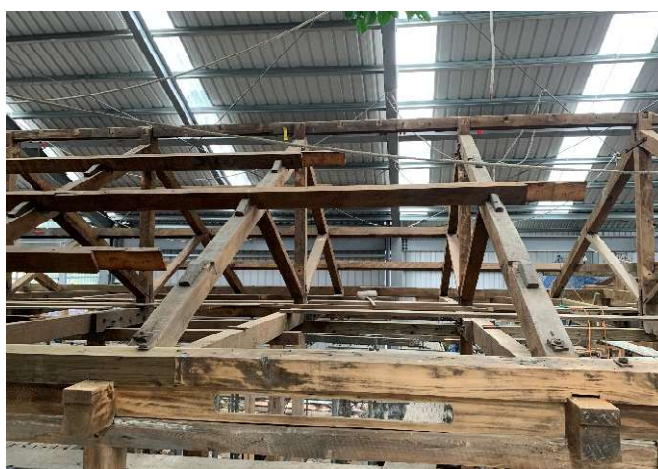
(8)上層屋架-使用臺灣檜木整修(場長宿舍)

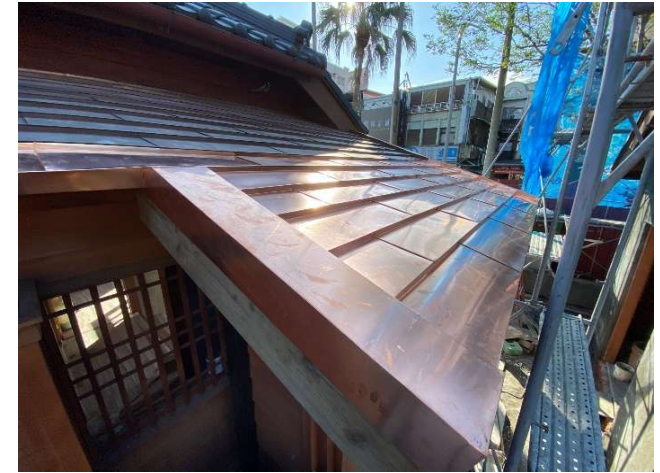
(12) 銅作雨底-與匠師充分討論後，依調查原貌修復。

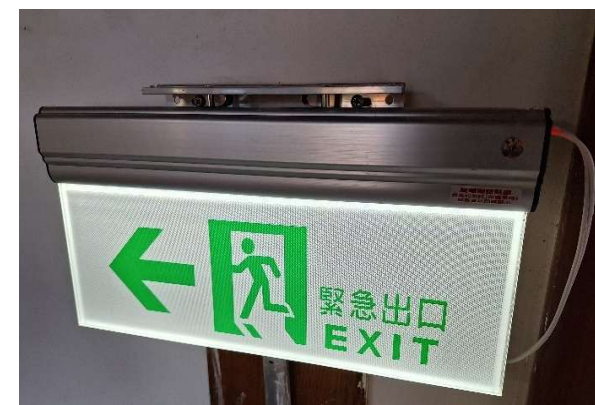
(2)火警備設備-LED避難方向指示燈C級

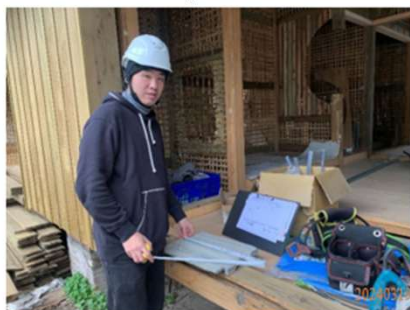
水泥瓦地瓦 長 42.4cm(20240319)

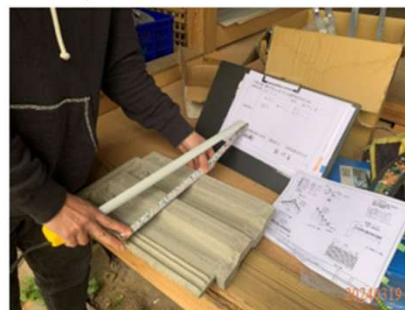
地瓦寬 28cm (20240319)

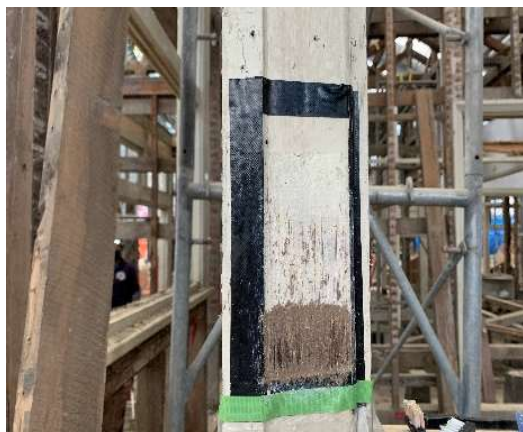
化學性去漆

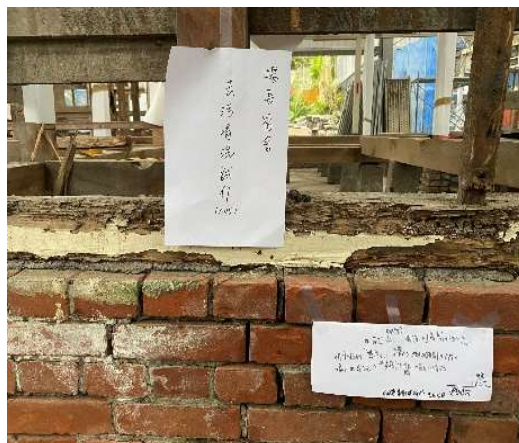
去污清洗試作

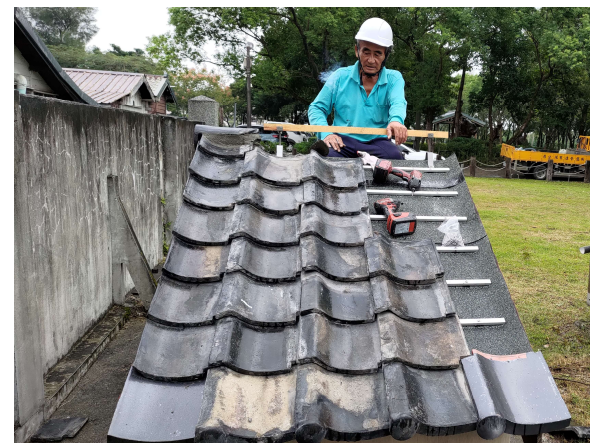
黑燻瓦試作

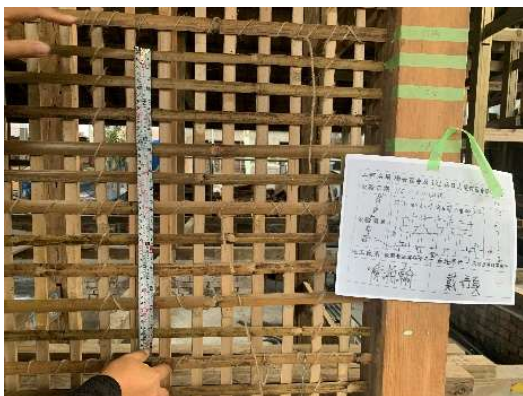
小舞壁試作(編竹)

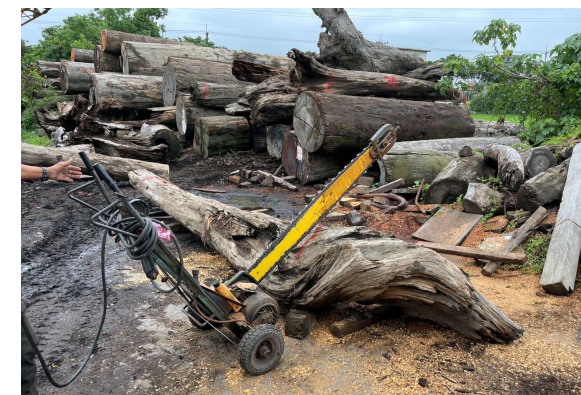
臺檯漂流木試剖

- 臺檜漂流木及風倒木缺陷多
- 取材困難 製材僅約19%

水傷、環裂、夾碎石

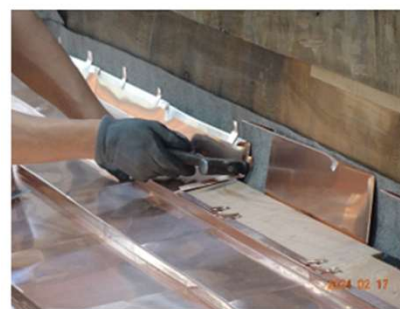
返水收邊，固定起手鋼 (20240217)

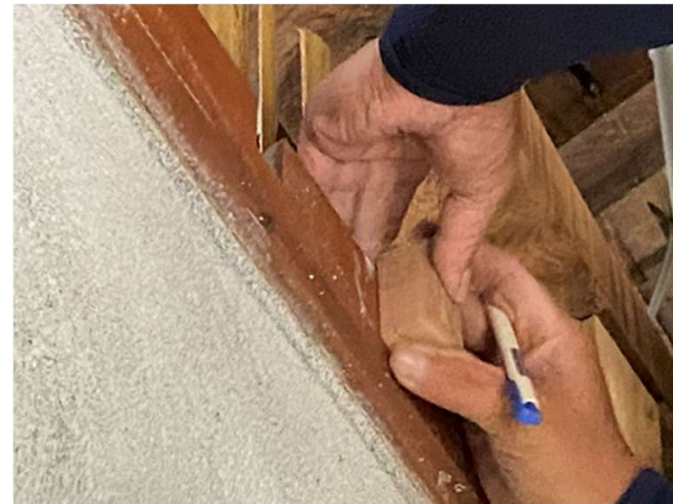
竿緣打板畫記

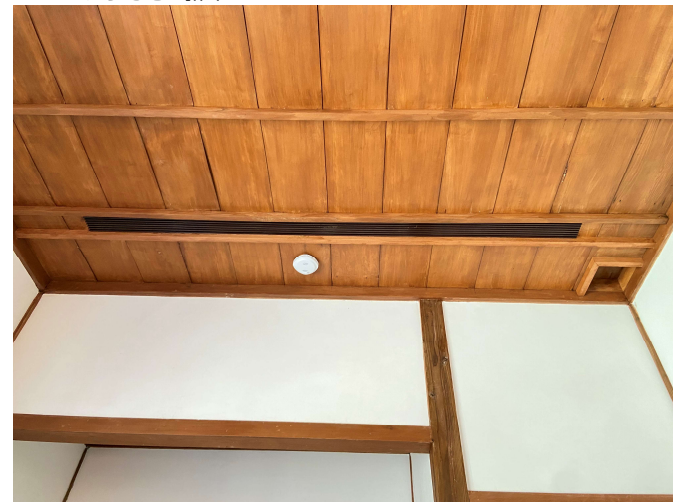
空調出迴風口新作(20240515)

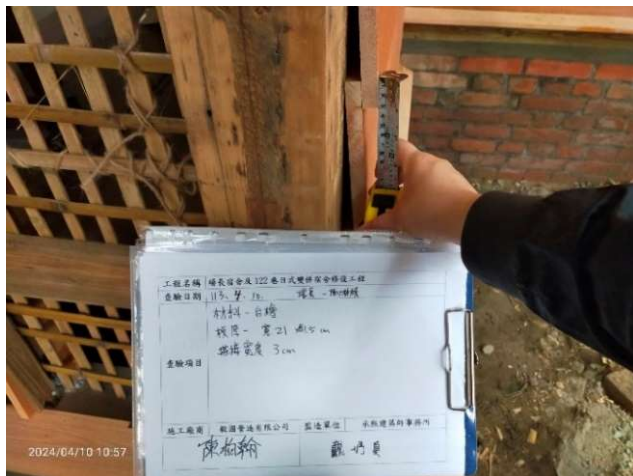
垂直搭接寬度3cm

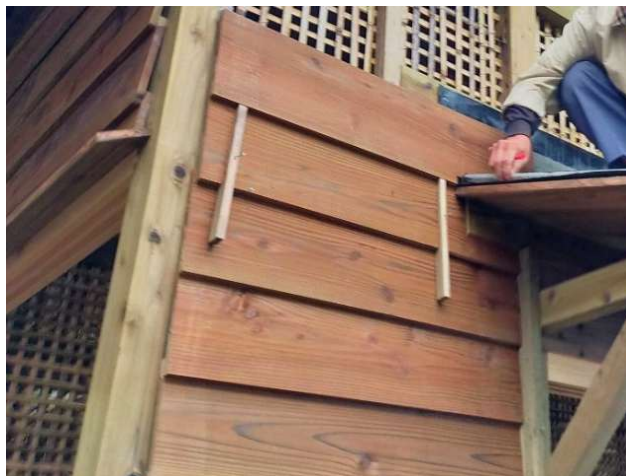
板料為柳杉，木作師傅使用  
樣板工具

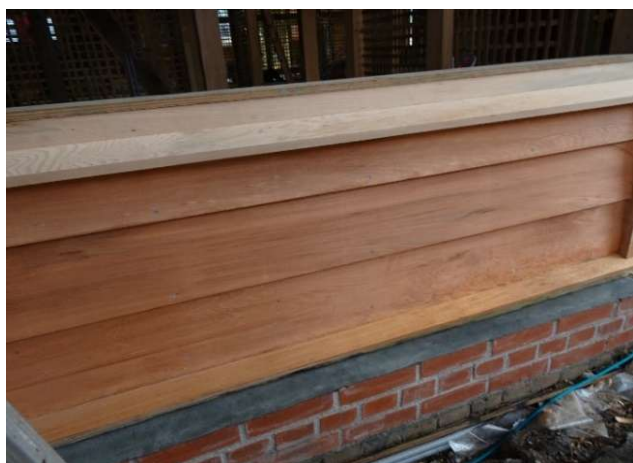
1.5寸不鏽鋼斜紋釘固定在間柱  
上，間距19cm，依照間柱調  
整，使用漂流木臺檯

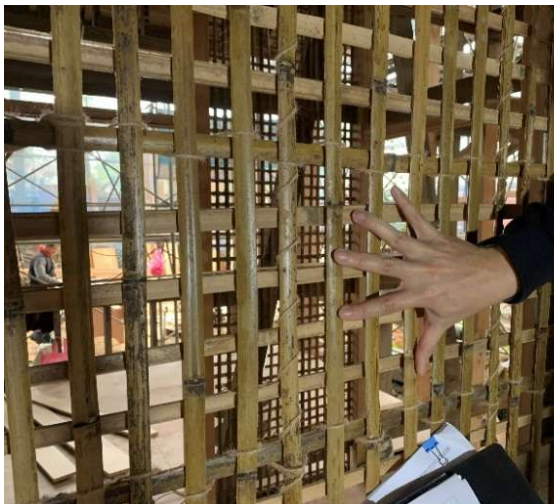
小舞竹間距3~4.5cm，  
間渡竹隔4支1支小舞竹，  
間渡竹與桂竹片、貫木麻

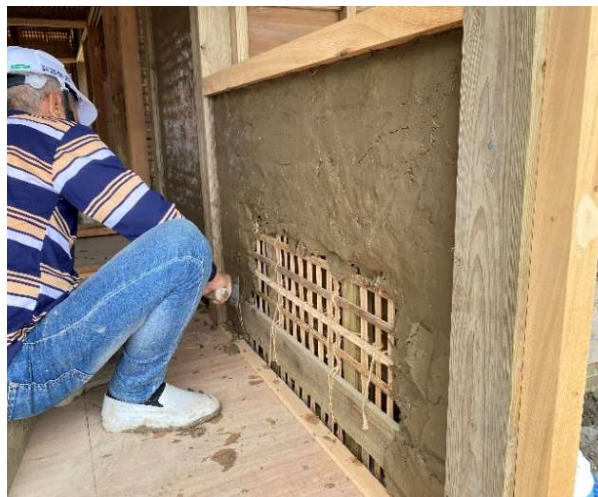
底塗施作厚度2cm

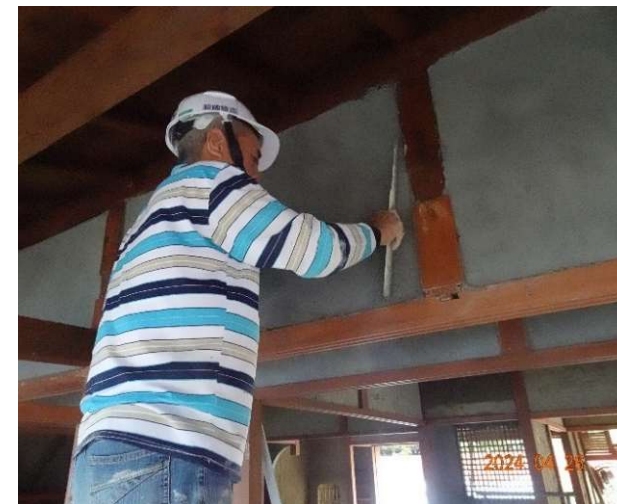
中塗施作厚度3±1cm

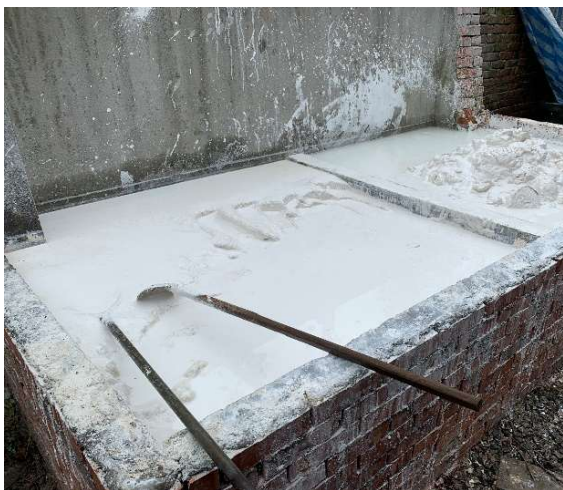
紅磚順砌養灰池

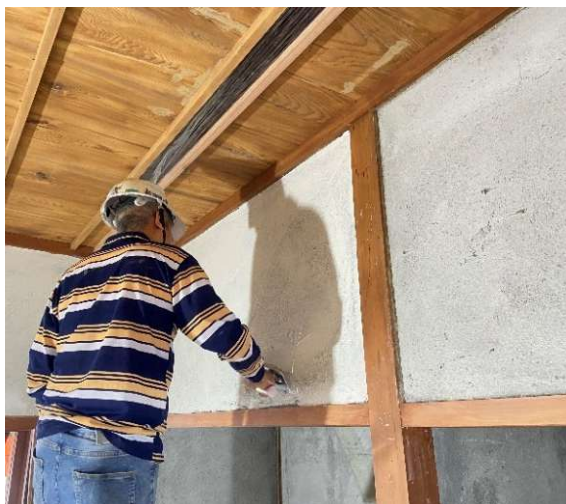
面灰施作厚度2mm

| 項次 | 督導日期 | 督察指示事項 |
|---|---|---|
| 21 | 113年5月30日 | 小舞壁面塗完成，因應天氣炎熱狀態要隨時觀察避免面塗過度風吹後造成水分快速散失，導致灰面產生細小裂紋影響品質。<br>木門窗整修要注意完成後的再次變形狀況。 |

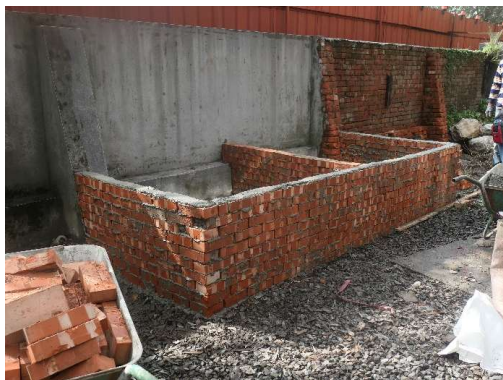
養灰池-紅磚順砌  
(20240111)

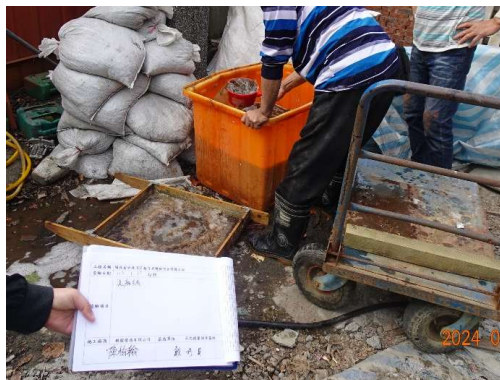
麻絨清洗過篩  
(20240111)

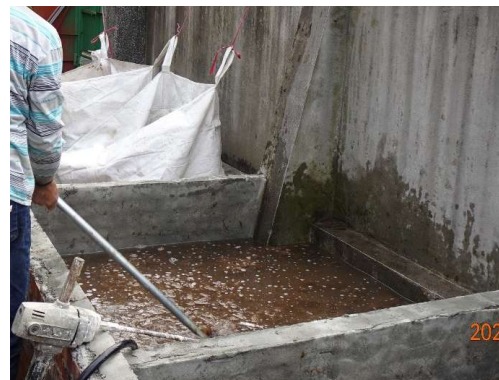
麻絨加入養灰池攪拌  
(20240111)

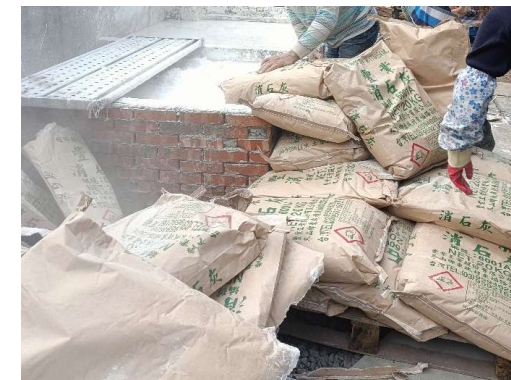
白灰徐徐置入  
(20240111)

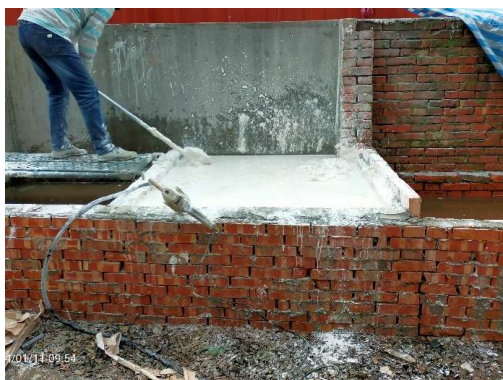
手動攪拌均勻  
(20240111)

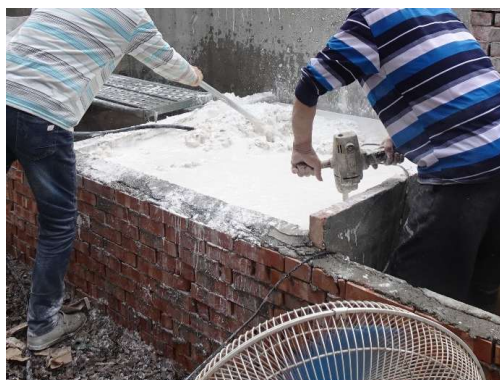
手持電動攪拌器攪拌  
均勻(20240111)

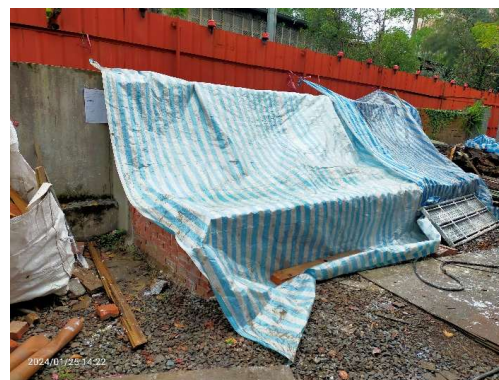
帆布覆蓋保護  
(20240125)

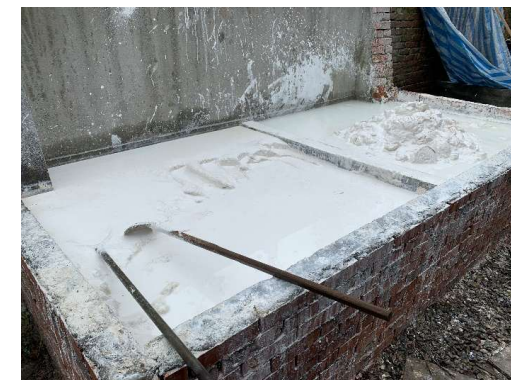
養灰池養灰攪拌  
(20240125)

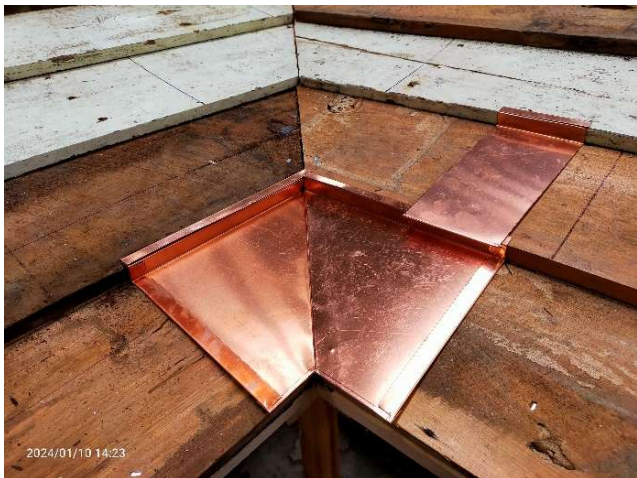
李中和師傅，轉角處收邊方式討論  
與試作 ( 20240110 )

| 項次 | 檢查日期 | 施工不合格品規格 | 處理方式 | 限定完成改善日期 |
|---|---|---|---|---|
| 6 | 113.01.12 | 銅瓦試作收邊缺角請確實修補或採用其他折法避免缺角產生。 | 鍛鋪屋面開口未確實，請依現場調整施工方式並確實補足缺口，避免漏水。 | 113.02.05 |

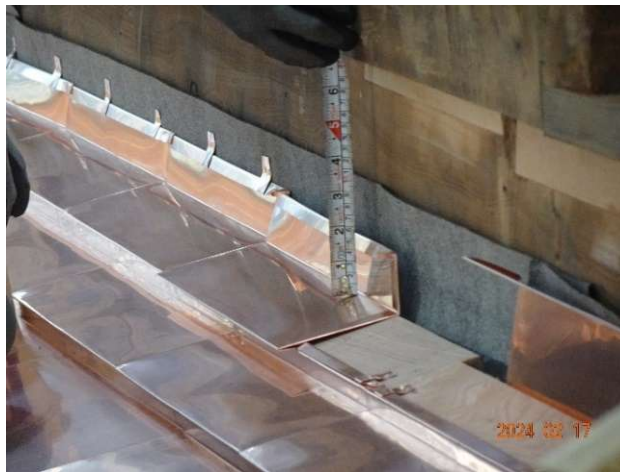
泛水板扣接本體，向上延伸高度  
5cm ( 20240217 )

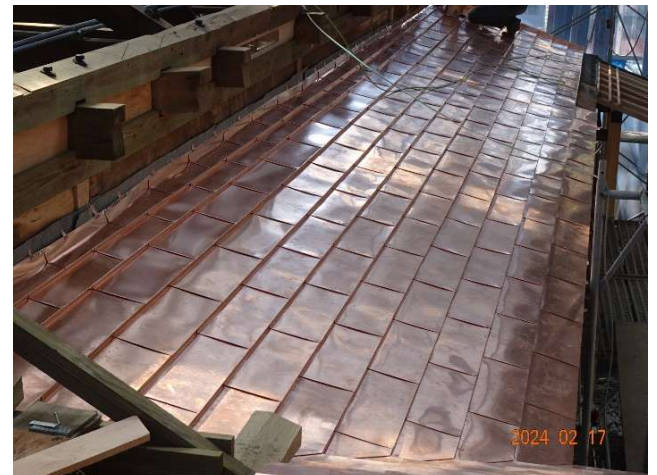
鋪設時，銅皮貼密於野地板上，  
橫、縱向間放樣平行及垂直精準  
(20240217)
